COMUNE DI ALGHERO

VARIANTE AL PAI, ex art. 37 comma 3 delle NTA del PAI a seguito di Studio di Assetto idraulico e geologico del territorio comunale

SCHEDE MONOGRAFICHE DEI MANUFATTI RILEVATI: STRADE COMUNALI E VERIFICHE DI SICUREZZA

COMUNE DI ALGERO (SS)
VERIFICA DELLE OPERE INTERFERENTI CON IL RETICOLO IDROGRAFICO
SCHEDE PER LA CARATTERIZZAZIONE DEGLI ATTRAVERSAMENTI ESISTENTI

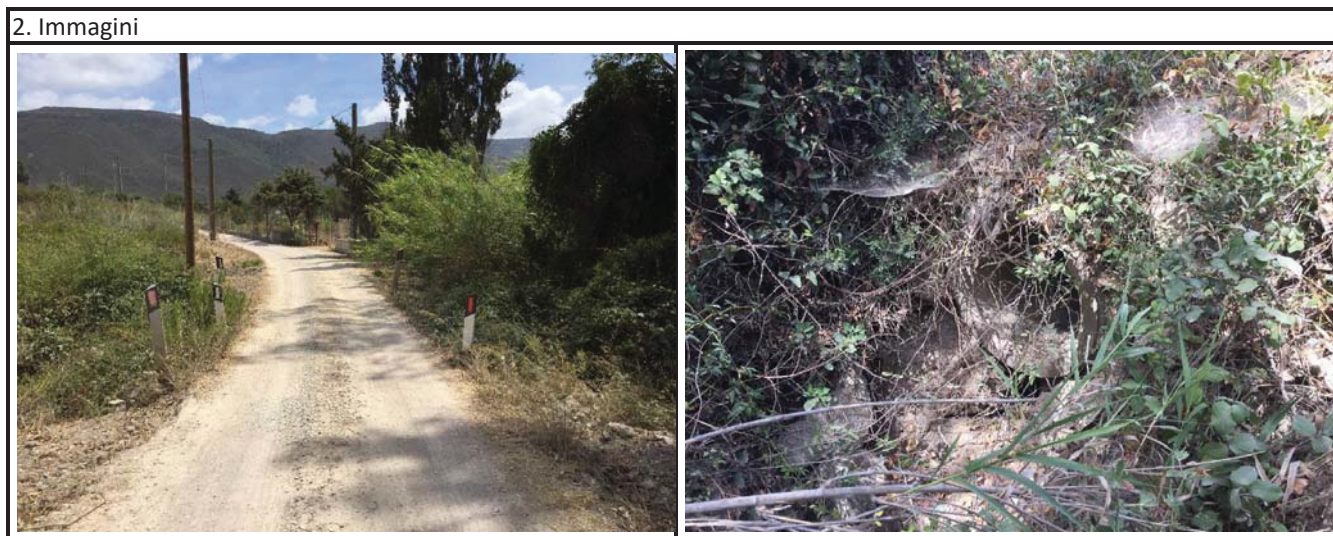
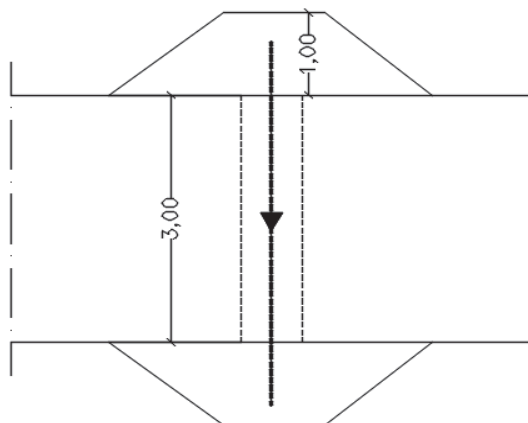
| 1. Identificazione | |
|--|--|
| 1.5. Descrizione | Attraversamento sito su una strada sterrata che rappresenta il prolungamento della strada consortile Sant'Anna Pollina. Il manufatto è costituito da un tubolare in calcestruzzo, con diametro pari a 700 mm, con sovrastante riempimento in materiale sciolto a formare il piano stradale. Si segnala lo stato di degrado generale dell'attraversamento, con evidenti fenomeni di dilavamento, in particolare allo sbocco del manufatto, e la presenza di vegetazione fitta, sia a monte che a valle. |

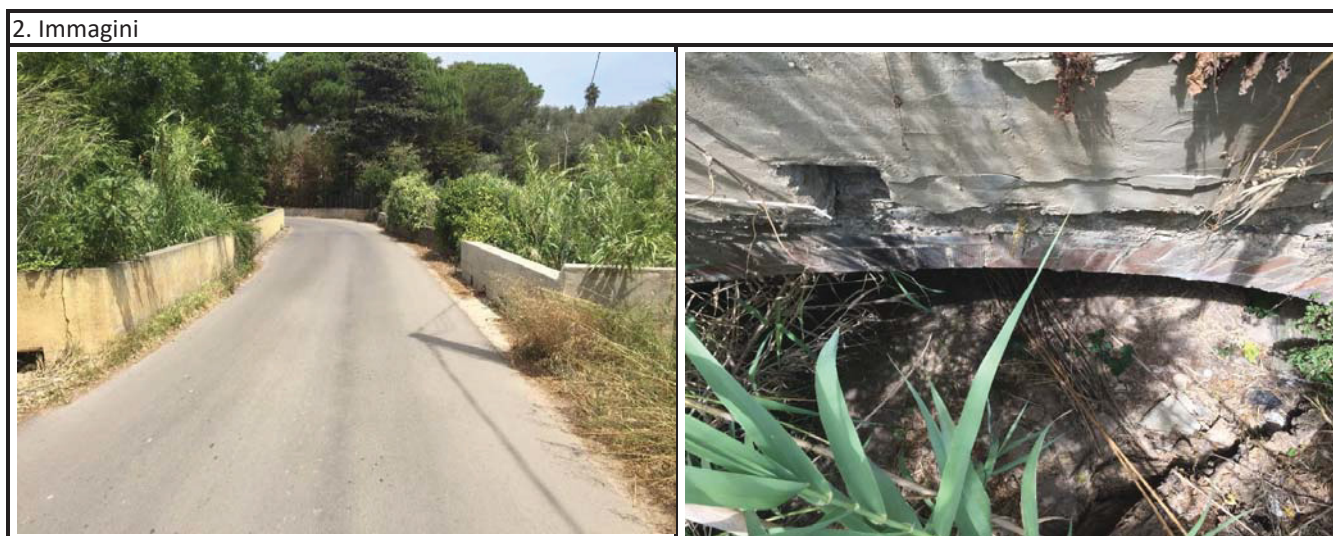
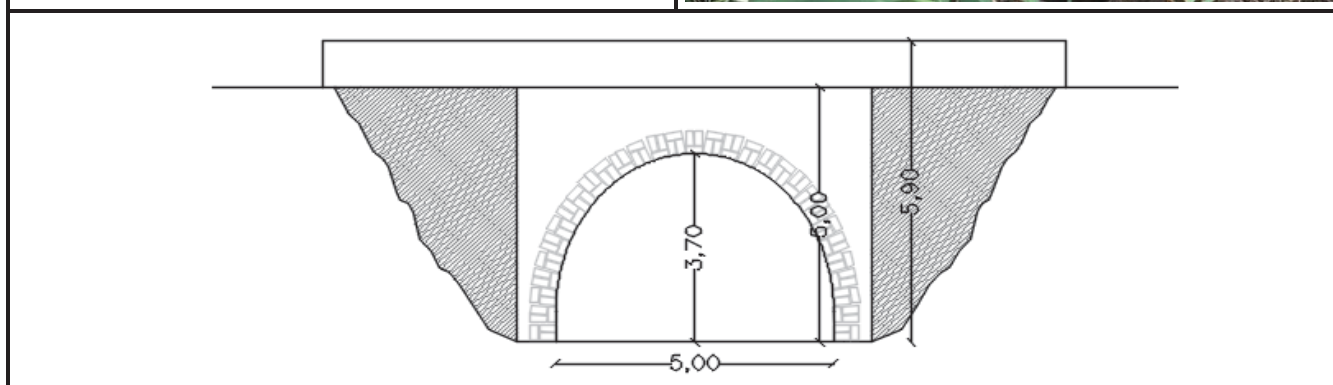
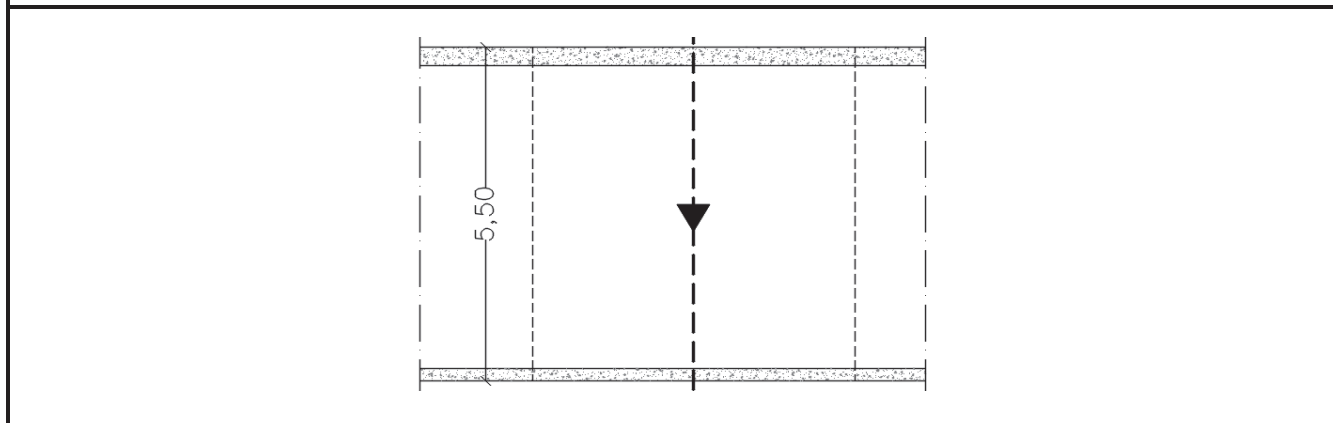
| 1.5. Descrizione | Attraversamento sito sulla strada consortile Sant'Anna Pollina. Il manufatto, con profilo ad arco con rinvii verticali, è realizzato in blocchi di pietra, con sovrastante soletta gettata in opera, mentre la finitura degli archi in corrispondenza dell'imbocco e dello sbocco è costituita da elementi in laterizio faccia a vista. Si segnala la presenza di muri di protezione laterali, posti in sommità dell'attraversamento, dotati alla base di fori per lo scarico delle acque meteoriche superficiali provenienti dalla sede stradale. |

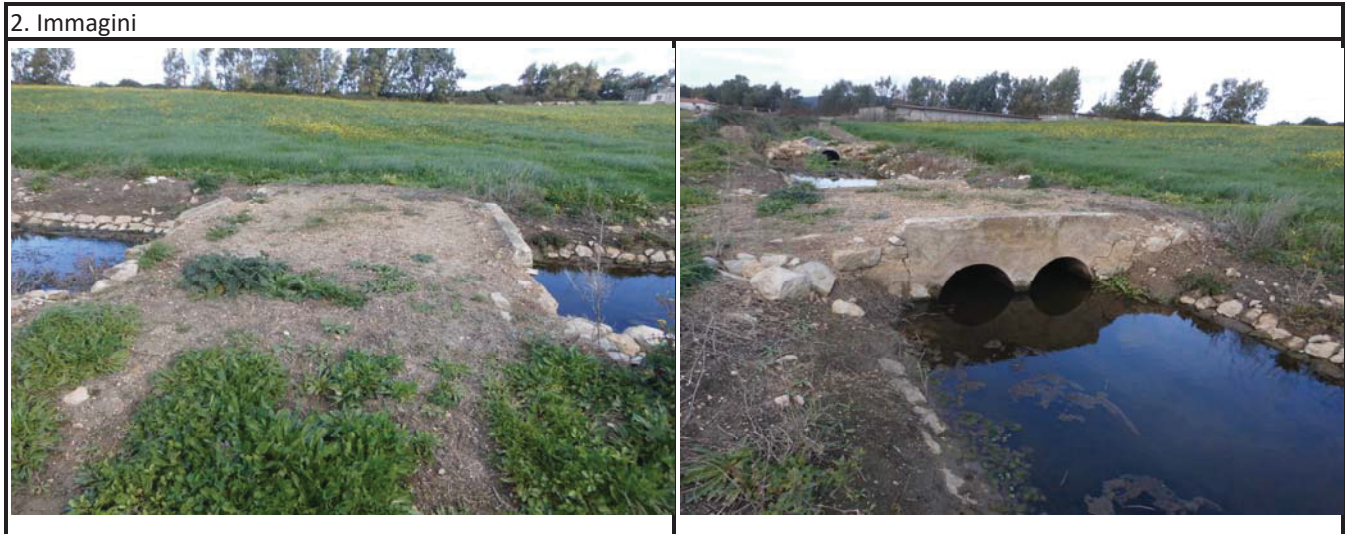
| 1.5. Descrizione | Attraversamento sito nei pressi della strada vicinale Nuraghe Minnia Piccolo, all'interno di un terreno privato. Si tratta in realtà di una serie di manufatti posti in successione, costituiti da due tubolari in calcestruzzo, con diametro pari a 800 mm, e sovrastante riempimento in calcestruzzo a formare, in corrispondenza dell'imbocco e dello sbocco, i muri di contenimento del rilevato stradale in materiale sciolto. Si segnala la precarietà delle opere ed il parziale rivestimento in pietrame delle sponde del canale. |

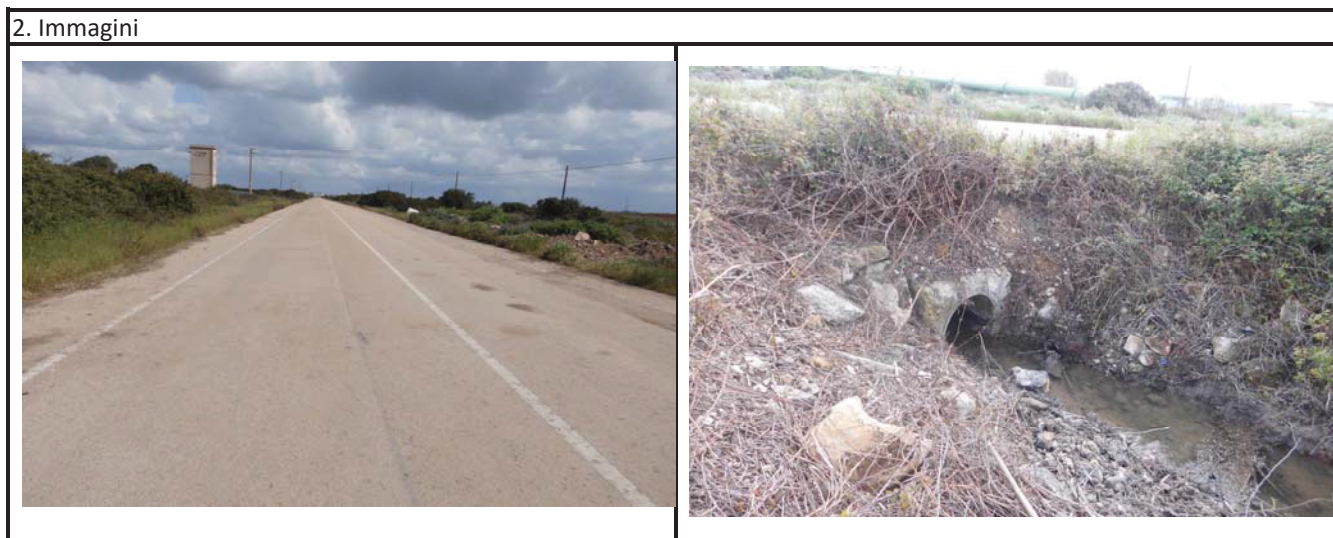
| 1.5. Descrizione | Attraversamento sito su una strada comunale Via del lavoro, che conduce all'impianto di depurazione a servizio della Zona Industriale San Marco. Il manufatto è costituito da un tubolare in calcestruzzo, con diametro pari a 800 mm, e sovrastante riempimento in calcestruzzo. |

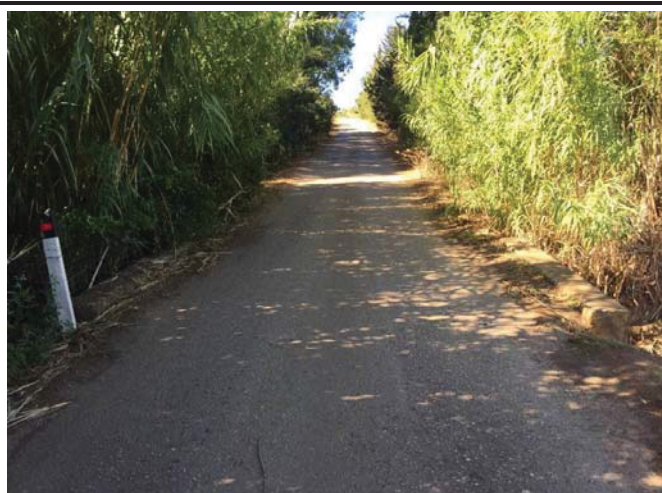
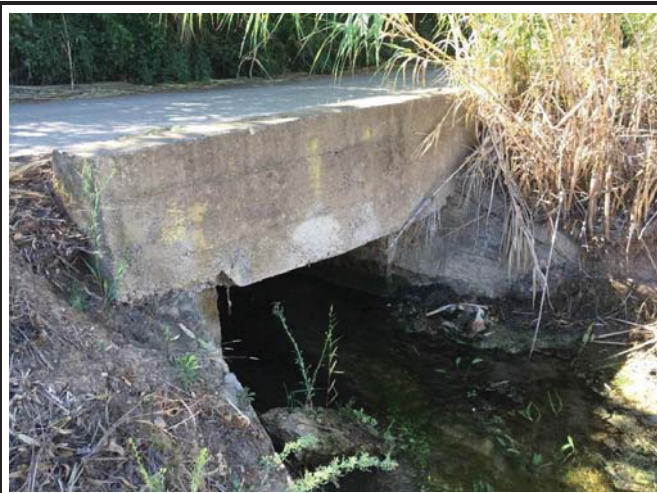
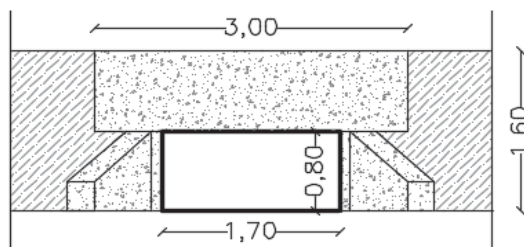
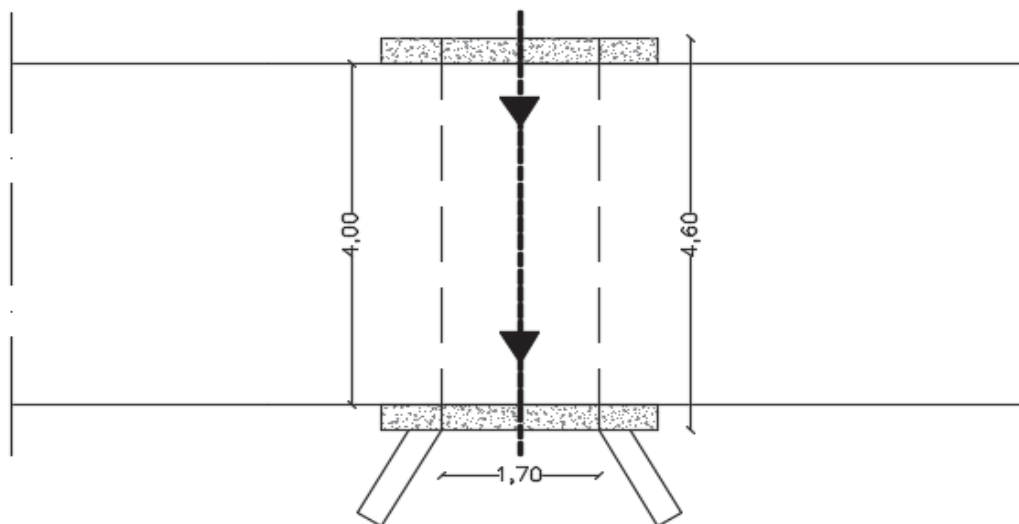
| 1.5. Descrizione | Attraversamento sito sulla strada vicinale Tanca Farrà. Il manufatto, con profilo a campata unica a sezione rettangolare, è costituito da spalle in blocchi di pietra a sostegno di una soletta in calcestruzzo gettata in opera. Si segnala, a monte dell'attraversamento, la presenza di muri d'ala, anch'essi in calcestruzzo, e la recente realizzazione di lavori di pulizia e rimozione della vegetazione presente in alveo. |

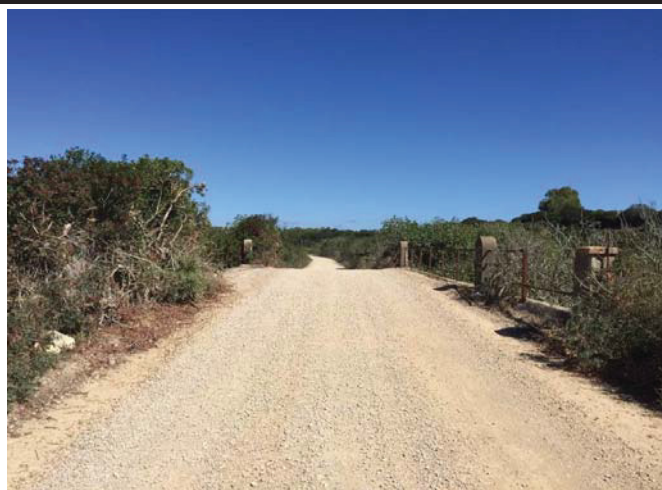
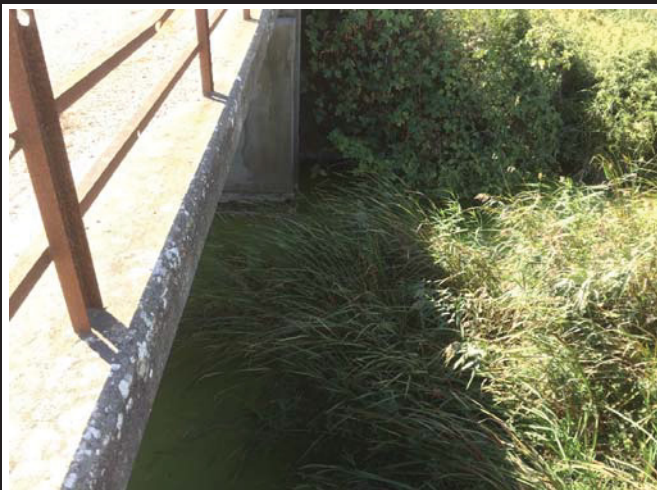
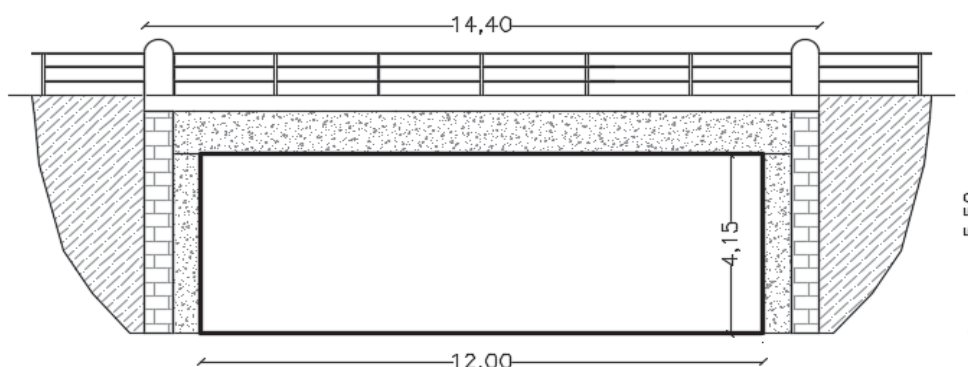
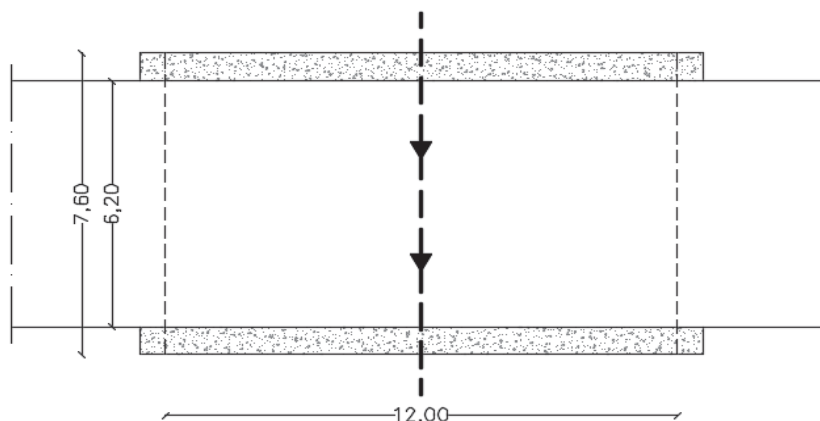
| 1.5. Descrizione | Attraversamento sito sulla strada vicinale Mamuntanas. Il manufatto, con profilo a campata unica a sezione rettangolare, è realizzato interamente in calcestruzzo, con spalle e soletta gettate in opera e travi prefabbricate di orditura dell'impalcato. Si segnala la presenza, a valle dell'attraversamento, di due ponti tubo. |

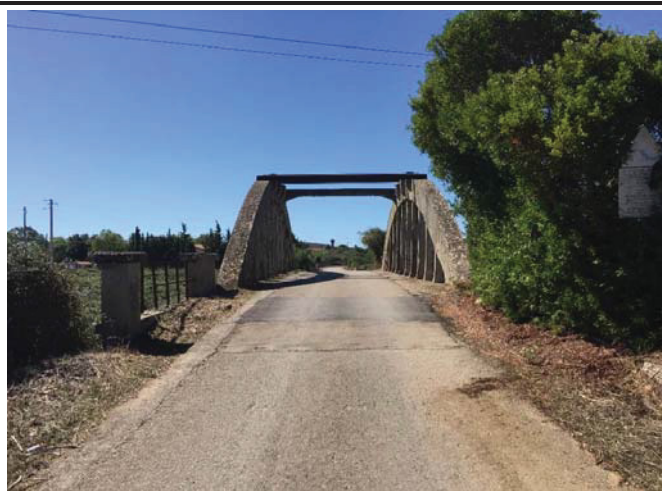
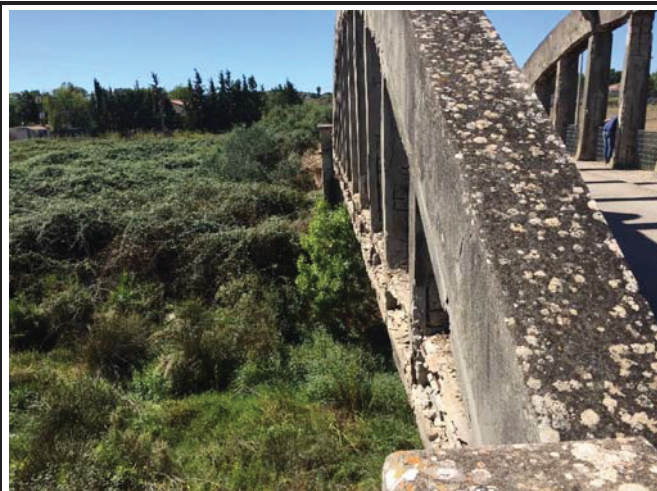
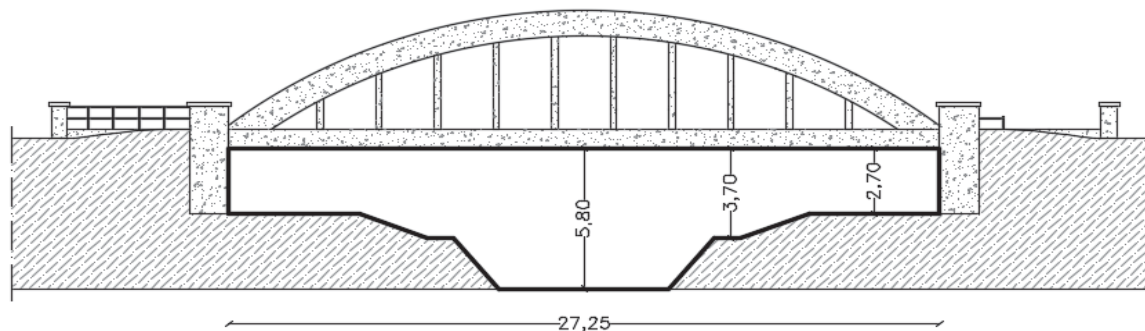
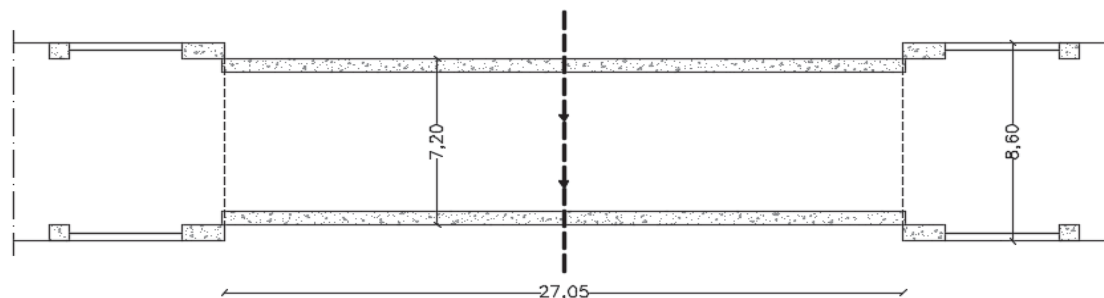
| 1.5. Descrizione | Attraversamento sito sulla strada vicinale Figuruja, nei pressi della vecchia stazione di Mamuntanas. Il manufatto, un ponte strallato realizzato interamente in calcestruzzo, presenta un profilo a campata unica, costituito da una sezione di deflusso principale di forma rettangolare ed una secondaria trapezoidale, rappresentata dall'alveo inciso del corso d'acqua. Si segnala la presenza di evidenti segni di deterioramento delle strutture portanti, con fenomeni di ossidazione dei ferri di armatura con conseguente distacco di porzioni di copriferro. A tale proposito si fa presente che sono in corso di esecuzione i lavori di ristrutturazione. |

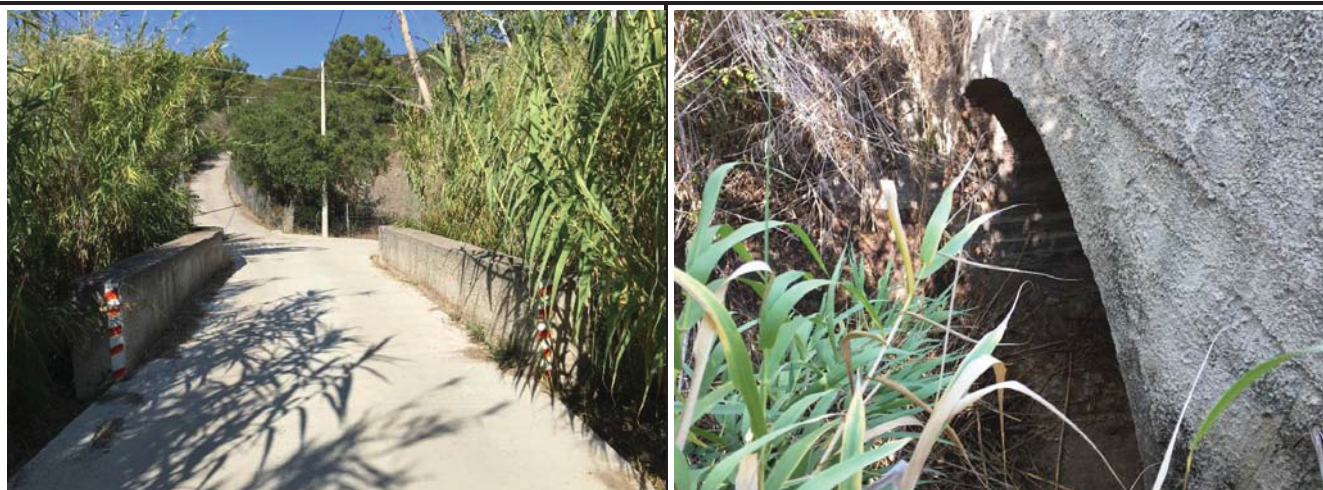
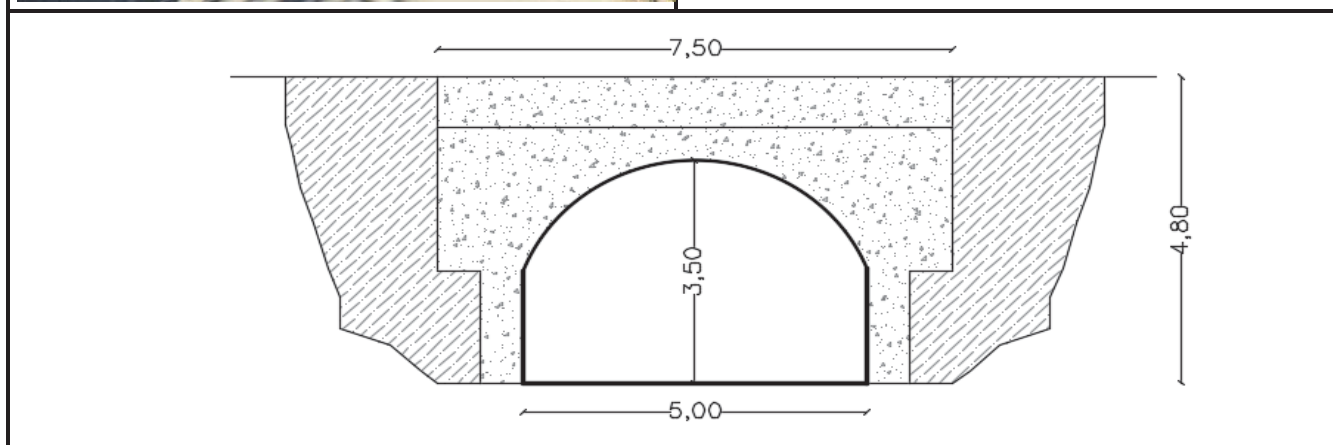
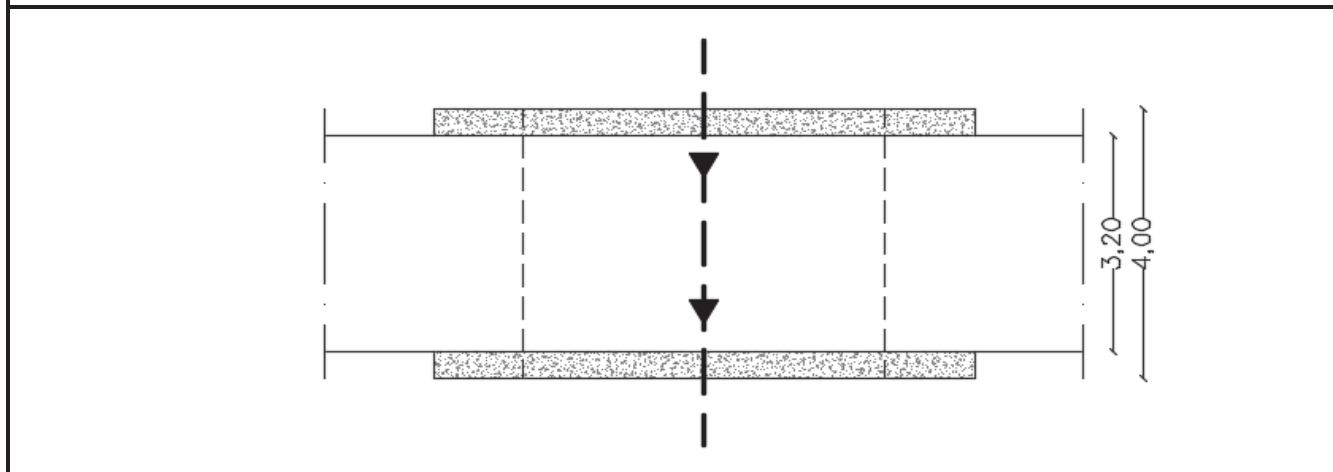
| 1.5. Descrizione | Attraversamento sito sulla strada denominata Regione Vessus che si dirama dalla strada vicinale Valverde. Il manufatto, con profilo a campata unica ad arco a tutto sesto con rinvii verticali, è costituito da spalle in blocchi di pietra e soletta in calcestruzzo gettata in opera. Si segnala la presenza in sommità, sia a monte che a valle, di parapetti di protezione laterale in blocchi di calcestruzzo. |

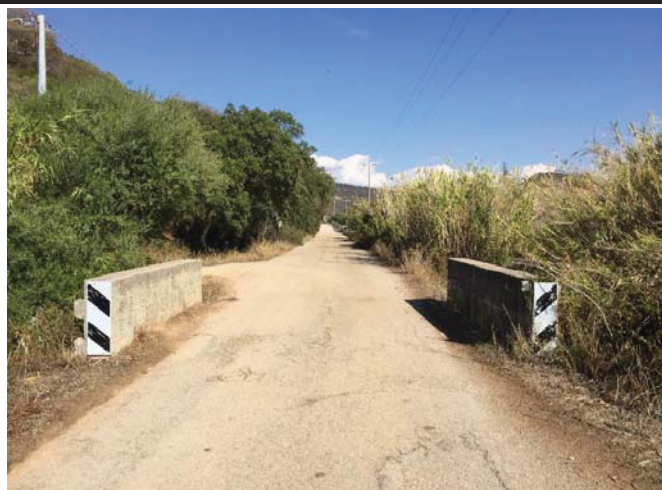
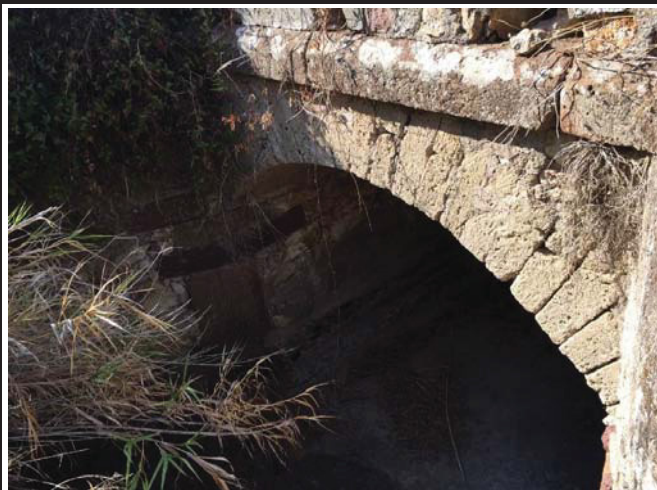
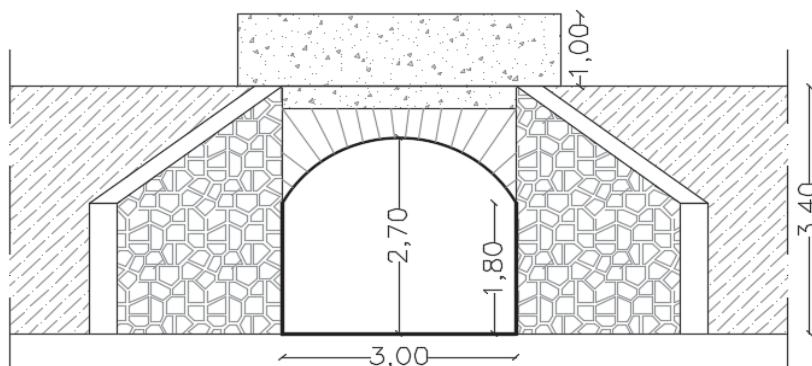
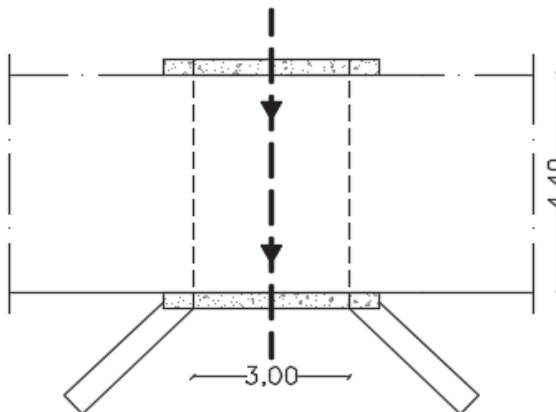
| 1. Identificazione | |
|--|---|
| 1.5. Descrizione | Attraversamento sito sulla strada vicinale Valverde. Il manufatto, con profilo a campata unica ad arco a tutto sesto e rinvi verticali, è realizzato in blocchi di pietra e sovrastante soletta in calcestruzzo gettata in opera. Si segnala la presenza di parapetti laterali in sommità, sia a monte che a valle dell'attraversamento, e lo stato di degrado generale con fenomeni di erosione dei blocchi di pietra. |

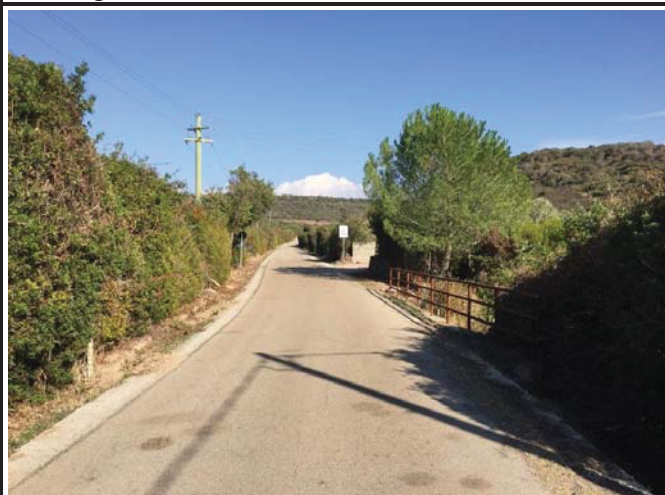
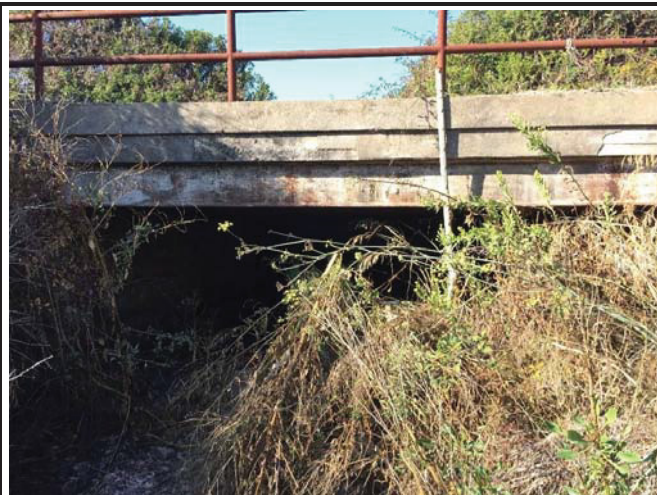
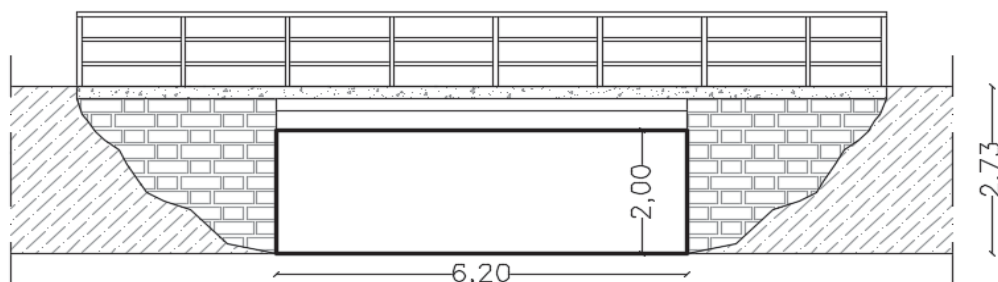
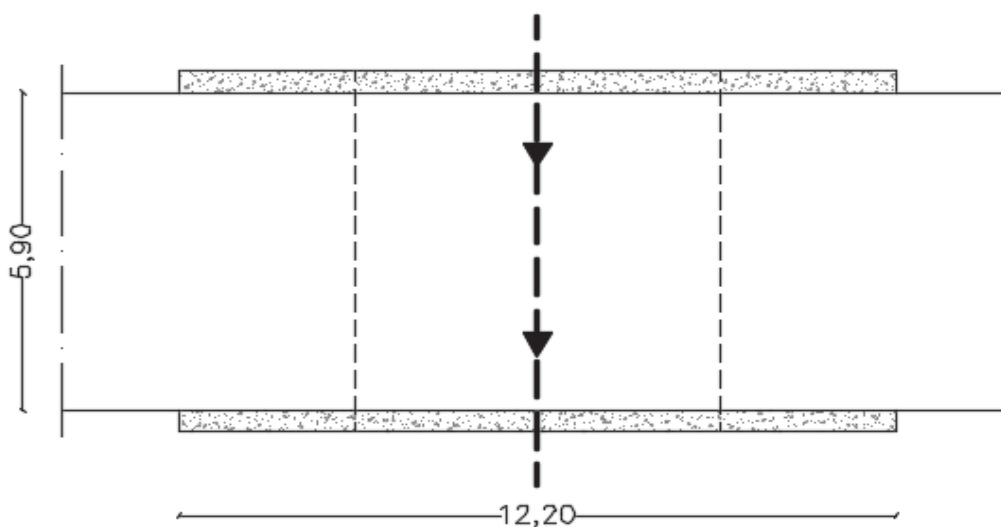
| 1.5. Descrizione | Attraversamento sito sulla strada vicinale Scala Mala. Il manufatto, con profilo a campata unica a sezione rettangolare, è realizzato con spalle in blocchi di pietra, travi di orditura dell'impalcato in acciaio e sovrastante soletta in calcestruzzo gettata in opera. Si segnala la presenza di diffusi fenomeni di ossidazione delle travi in acciaio. |

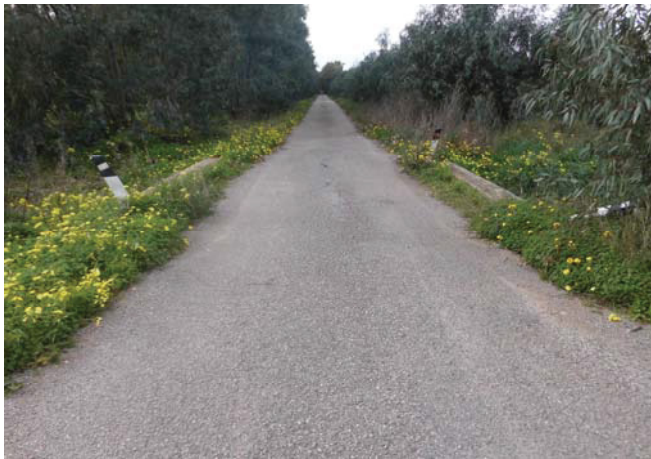
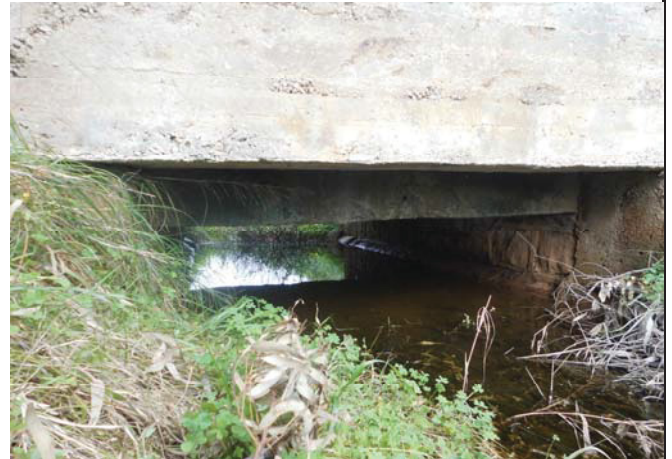
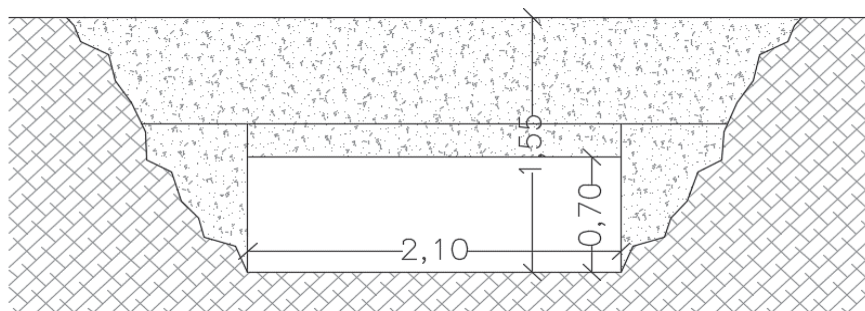
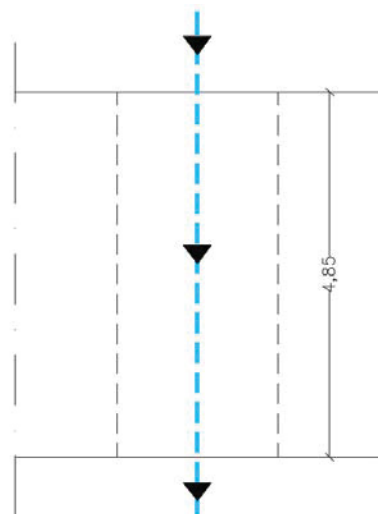
| 1.5. Descrizione | Attraversamento sito sulla strada vicinale Las Concias. Il manufatto, con profilo a campata unica a sezione rettangolare, è costituito da spalle in blocchi di pietra legati con malta e sovrastante soletta in calcestruzzo gettato in opera. |
