## **COMUNE DI ALGHERO**

# **PIANO PER L'ELIMINAZIONE DELLE BARRIERE ARCHITETTONICHE**

## **05.03 FASCICOLO VIA MALTA**

Ambito urbano	VIA MALTA
Codice	V03
Percorso rilevato	intera via (ambo i lati e unico lato)
Data rilievo	03/09/2024
Totale criticità riscontrate	85
Costo eliminazione criticità	146.127,22 €
Priorità d'ambito	08/18

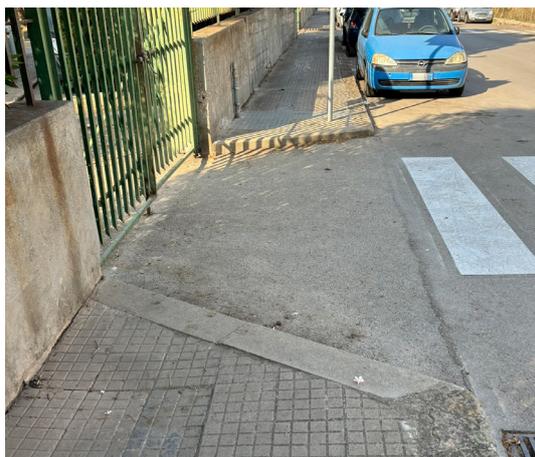
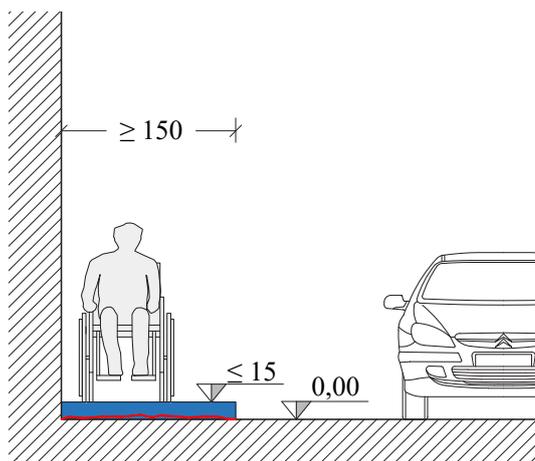
**01.01** - Marciapiede o percorso non presente.

Realizzazione di marciapiede/percorso, in materiale in linea con il contesto e cordolo a contrasto cromatico, da raccordare a raso e senza discontinuità, incluse demolizioni e ripristini. Larghezza min 150 cm, pendenza trasversale max 1%, dislivello da sede stradale max 15 cm.

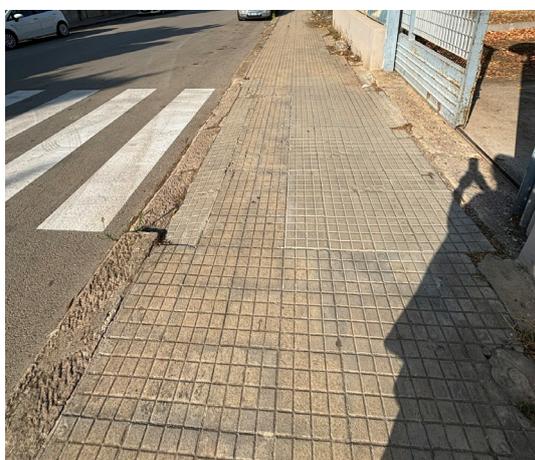
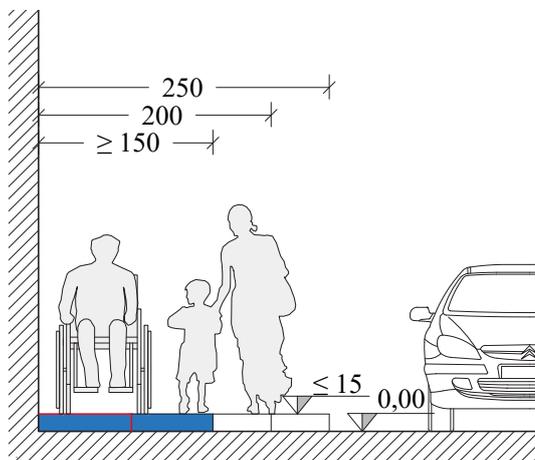
**01.02** - Marciapiede o percorso con larghezza <90 cm.

Allargamento del marciapiede/percorso in materiale analogo all'esistente, da raccordare a raso e senza discontinuità alle pavimentazioni adiacenti, con cordolo a contrasto cromatico, incluse demolizioni e ripristini. Larghezza min 150 cm, p. trasversale max 1%, dislivello da sede stradale max 15 cm.

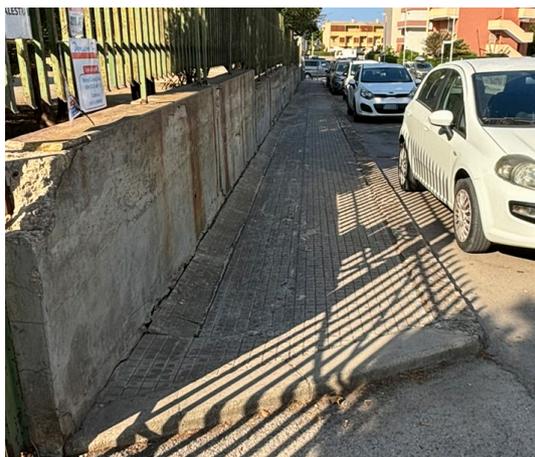
**01.08** - Marciapiede o percorso con contropendenza.

**A** - Rifacimento a raso del raccordo tra le diverse pendenze in materiale analogo all'esistente, al fine di eliminare la contropendenza. Incluse demolizioni e ripristini.

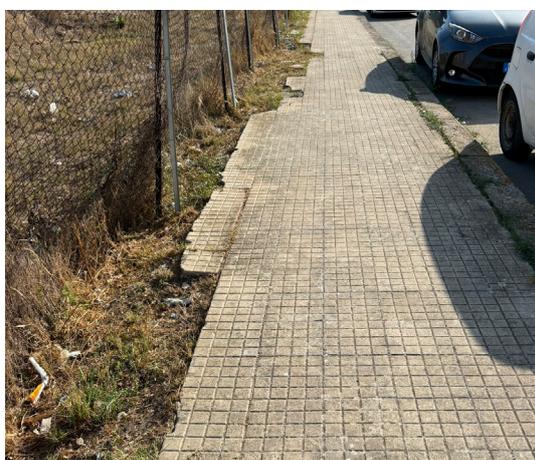
**01.11** - Pavimentazione sconnessa.

**A** - Demolizione e ricostruzione puntuale della pavimentazione e, ove necessario, del sottofondo, al fine di ripristinare la planarità e la continuità del piano di calpestio, da raccordare a raso alle pavimentazioni adiacenti. Incluse demolizioni e ripristini.

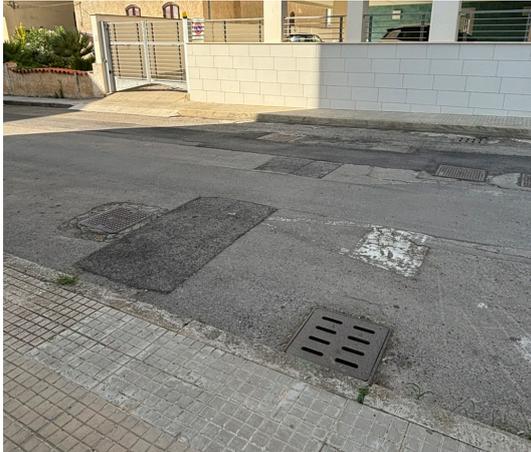
**02.01** - Attraversamento pedonale non presente o non adeguato.

**B** - Realizzazione di attraversamento pedonale a raso, con area in piano e rampe laterali di raccordo al marciapiede/percorso, prive di p. trasversale e con p. longitudinale <5% (max 8%); segnaletica orizzontale e verticale conforme al C.d.S., e segnaletica tattilo-plantare come da Abaco. Inclusive demolizioni e ripristini.

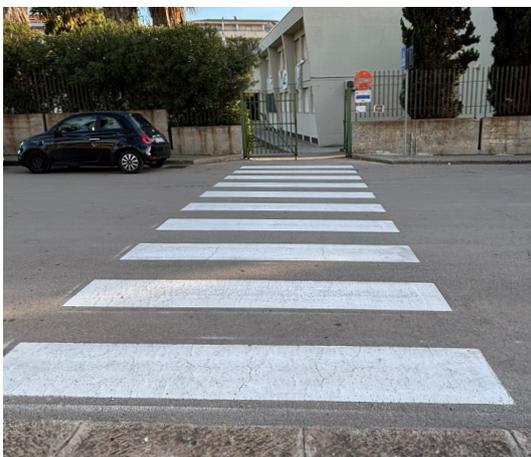
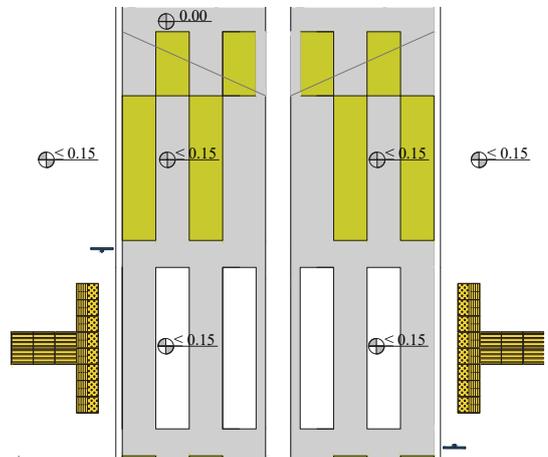
**02.01** - Attraversamento pedonale non presente o non adeguato.

**D** - Realizzazione di attraversamento pedonale rialzato, con larghezza che consenta il completo stazionamento del mezzo, raccordato senza discontinuità alle pavimentazioni adiacenti, con segnaletica verticale e orizzontale conforme al C.d.S. e segnaletica tattilo-plantare conforme all'Abaco. Inclusive demolizioni e ripristini.

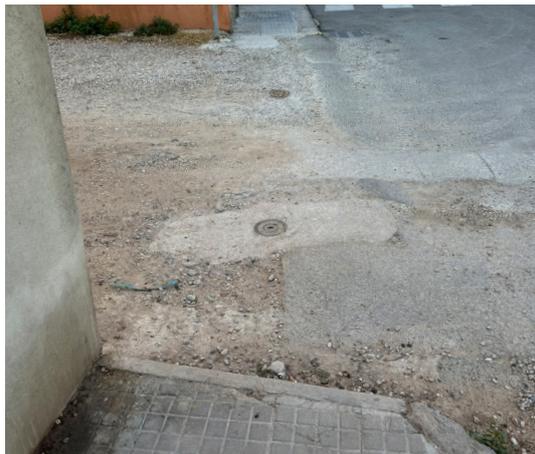
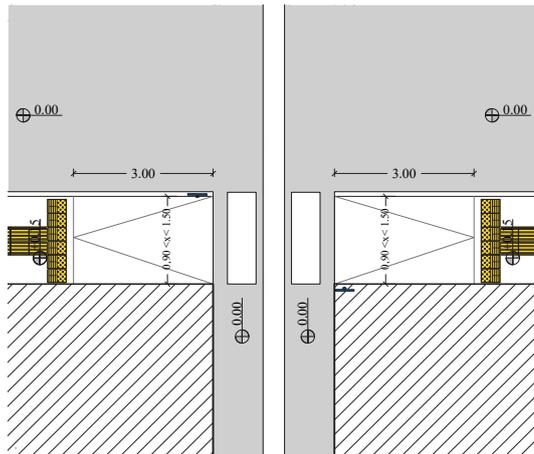
**02.01** - Attraversamento pedonale non presente o non adeguato.

**E** - Realizzazione di attraversamento pedonale a raso, con rampe di raccordo in continuità col marciapiede, prive di p. trasversale e p. longitudinale <5% (max 8%), dotato di segnaletica orizzontale e verticale conforme al C.d.S. e segnaletica tattilo-plantare come da prescrizioni d'Abaco. Inclusive demolizioni e ripristini.

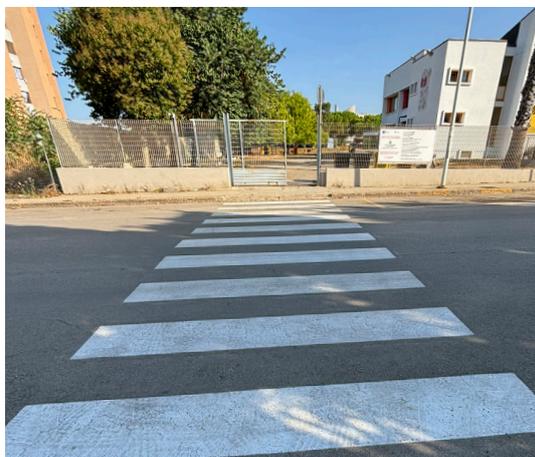
**02.02** - Attraversamento pedonale in posizione non coerente o pericolosa.

**C** - Eliminazione dell'attraversamento pedonale mediante cancellazione della segnaletica orizzontale.

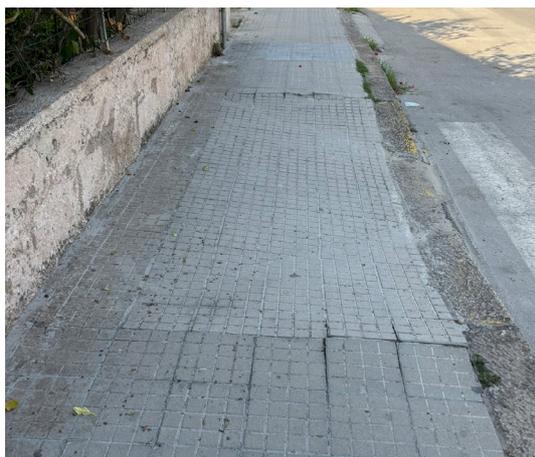
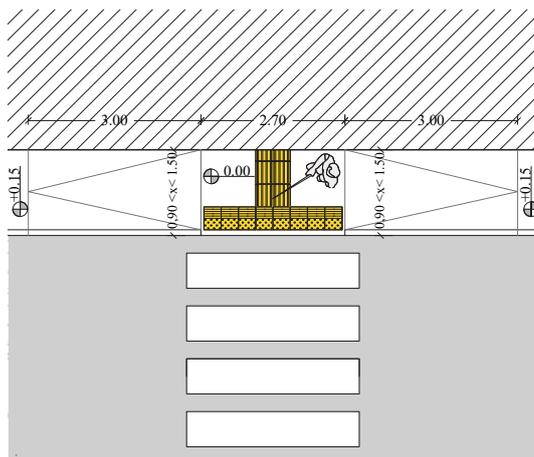
**02.04 - Raccordo marciapiede-carreggiata non adeguato.**

**B - Demolizione di parte del marciapiede, realizzazione di area in piano antistante l'attraversamento e di rampe laterali di raccordo al marciapiede/percorso, prive di pendenza trasversale e con pendenza longitudinale <5% (max 8%). Segnaletica tattilo-plantare come da norme d'Abaco. Includere demolizioni e ripristini.**

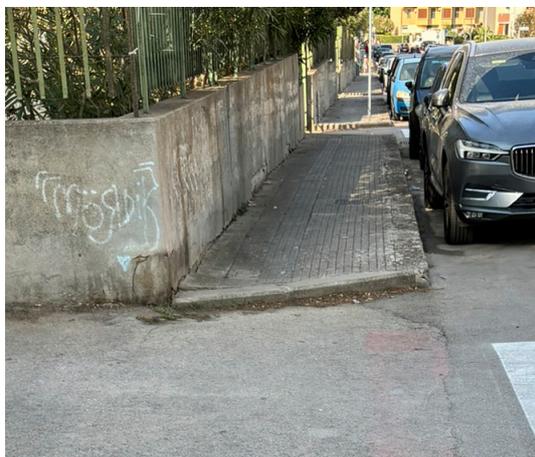
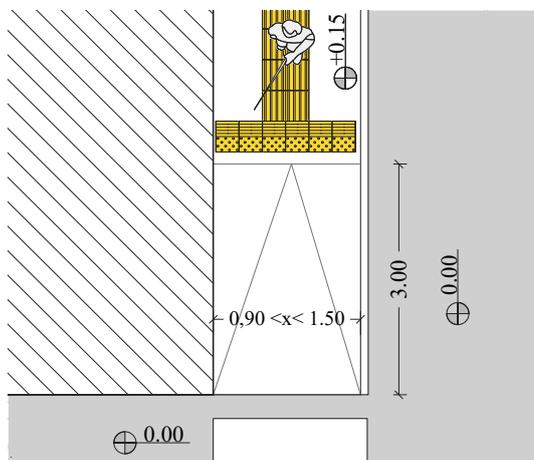
**02.04 - Raccordo marciapiede-carreggiata non adeguato.**

**E - Demolizione di parte del marciapiede, realizzazione di rampa in continuità col marciapiede/percorso, priva di pendenza trasversale e con pendenza longitudinale <5% (max 8%). Segnaletica tattilo-plantare come da prescrizioni d'Abaco. Includere demolizioni e ripristini.**

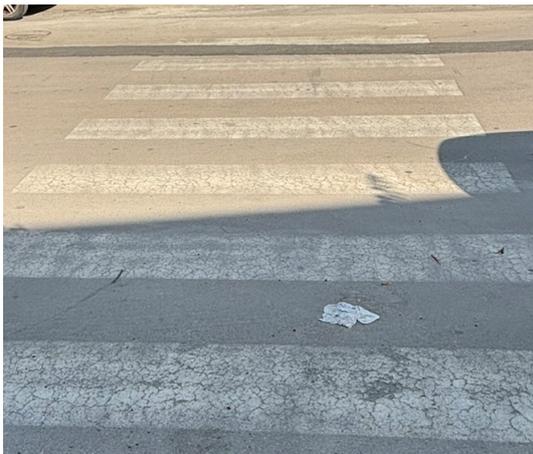
**03.01** - Segnaletica orizzontale non presente o non visibile.

**A** - Realizzazione o rifacimento di segnaletica orizzontale (strisce, scritte, simboli, zebraure) nel rispetto delle prescrizioni del Codice della Strada e del suo Regolamento.

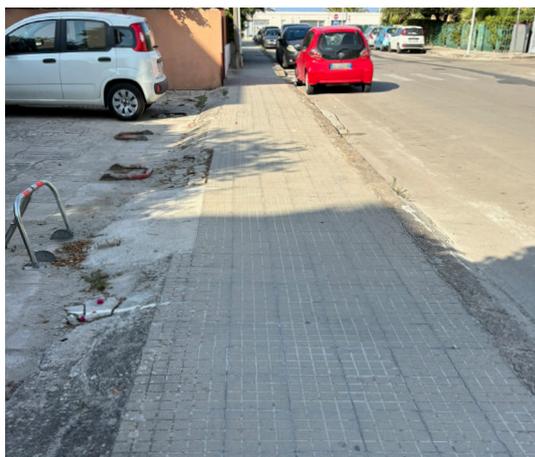
**03.03** - Segnaletica tattilo-plantare non presente, non conforme o non coerente.

**A** - Posa di moduli tattilo-plantari tipo "LVE", codice "direzione rettilinea", in CLS o GRÈS a contrasto cromatico rispetto alla pavimentazione, disposti a raso e senza discontinuità, incluse demolizioni e ripristini.

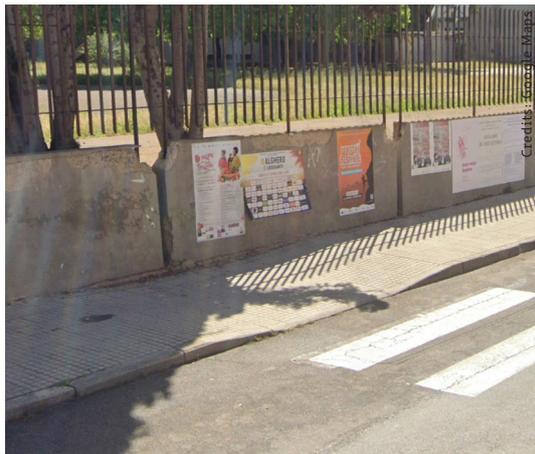
**03.03** - Segnaletica tattilo-plantare non presente, non conforme o non coerente.

**D** - Posa di moduli tattilo-plantari tipo "LVE", codice "direzione rettilinea" e "pericolo valicabile", in CLS o GRÈS a contrasto cromatico rispetto alla pavimentazione, disposti a raso e senza discontinuità, incluse demolizioni e ripristini.

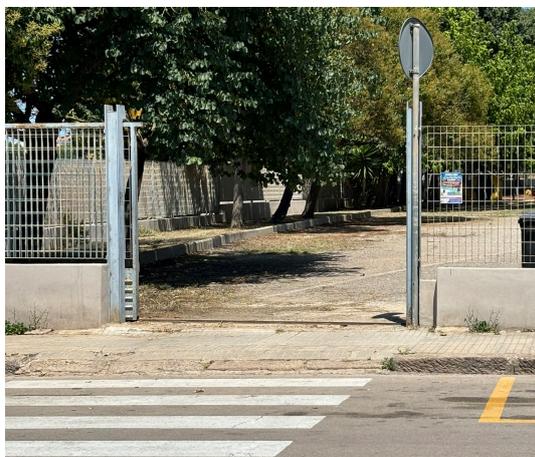
**03.03** - Segnaletica tattilo-plantare non presente, non conforme o non coerente.

**E** - Inserimento di mappa tattile, installata su leggione inclinato di 30 gradi ad un'altezza minima di 0,95 m dal piano di calpestio; ove non possibile, posizionamento della mappa su parete/cancello, ad altezza compresa 1,00-1,80 m, con baricentro posto a metri 1,40 da terra.

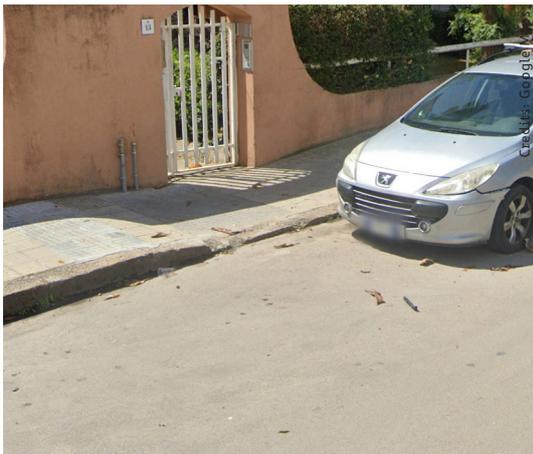
**03.03** - Segnaletica tattilo-plantare non presente, non conforme o non coerente.

**G** - Posa di moduli tattilo-plantari tipo "LVE", codice "arresto/pericolo", in CLS o GRÈS a contrasto cromatico rispetto alla pavimentazione, disposti a raso e senza discontinuità, incluse demolizioni e ripristini.

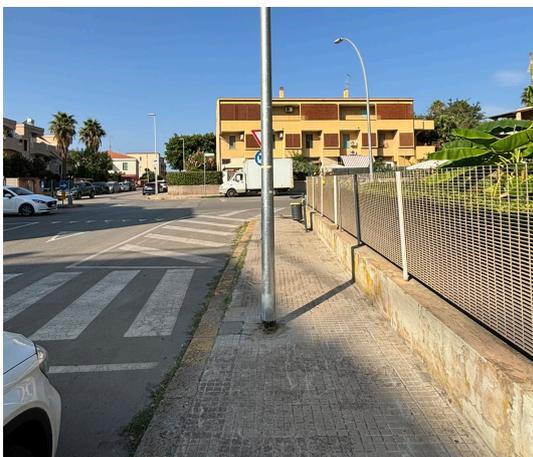
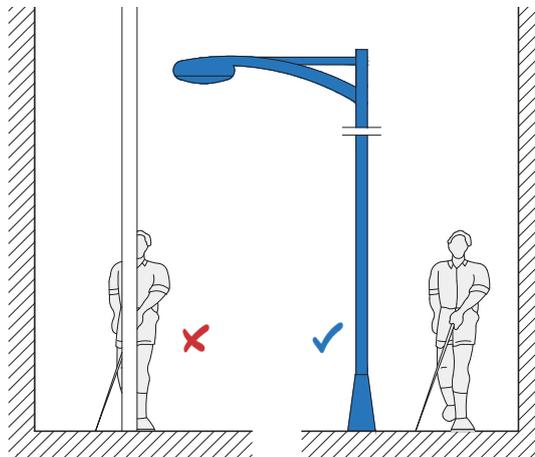
**04.01** - Ostacolo generico ancorato.

**C** - Rimozione del palo di illuminazione e suo riposizionamento in area esterna al marciapiede/percorso/attraversamento (larghezza libera per il passaggio min 0,90 m). Inclusa eliminazione e rifacimento del plinto interrato ed adeguamenti alla rete.

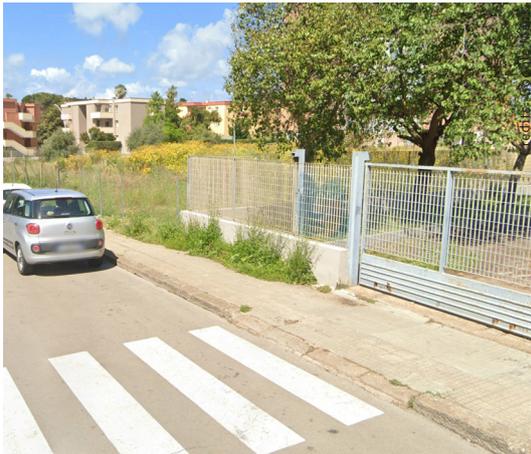
**06.01** - Parcheggio disabili non presente.

**C** - Realizzazione di parcheggio in linea, dimensioni min 2,00x6,00 m, avente adiacente area in piano per la salita e la discesa dal veicolo e rampe di raccordo al marciapiede/percorso pedonale (come da prescrizioni d'Abaco). Segnaletica verticale ed orizzontale come da norme del C.d.S. Inclusive demolizioni e ripristini.

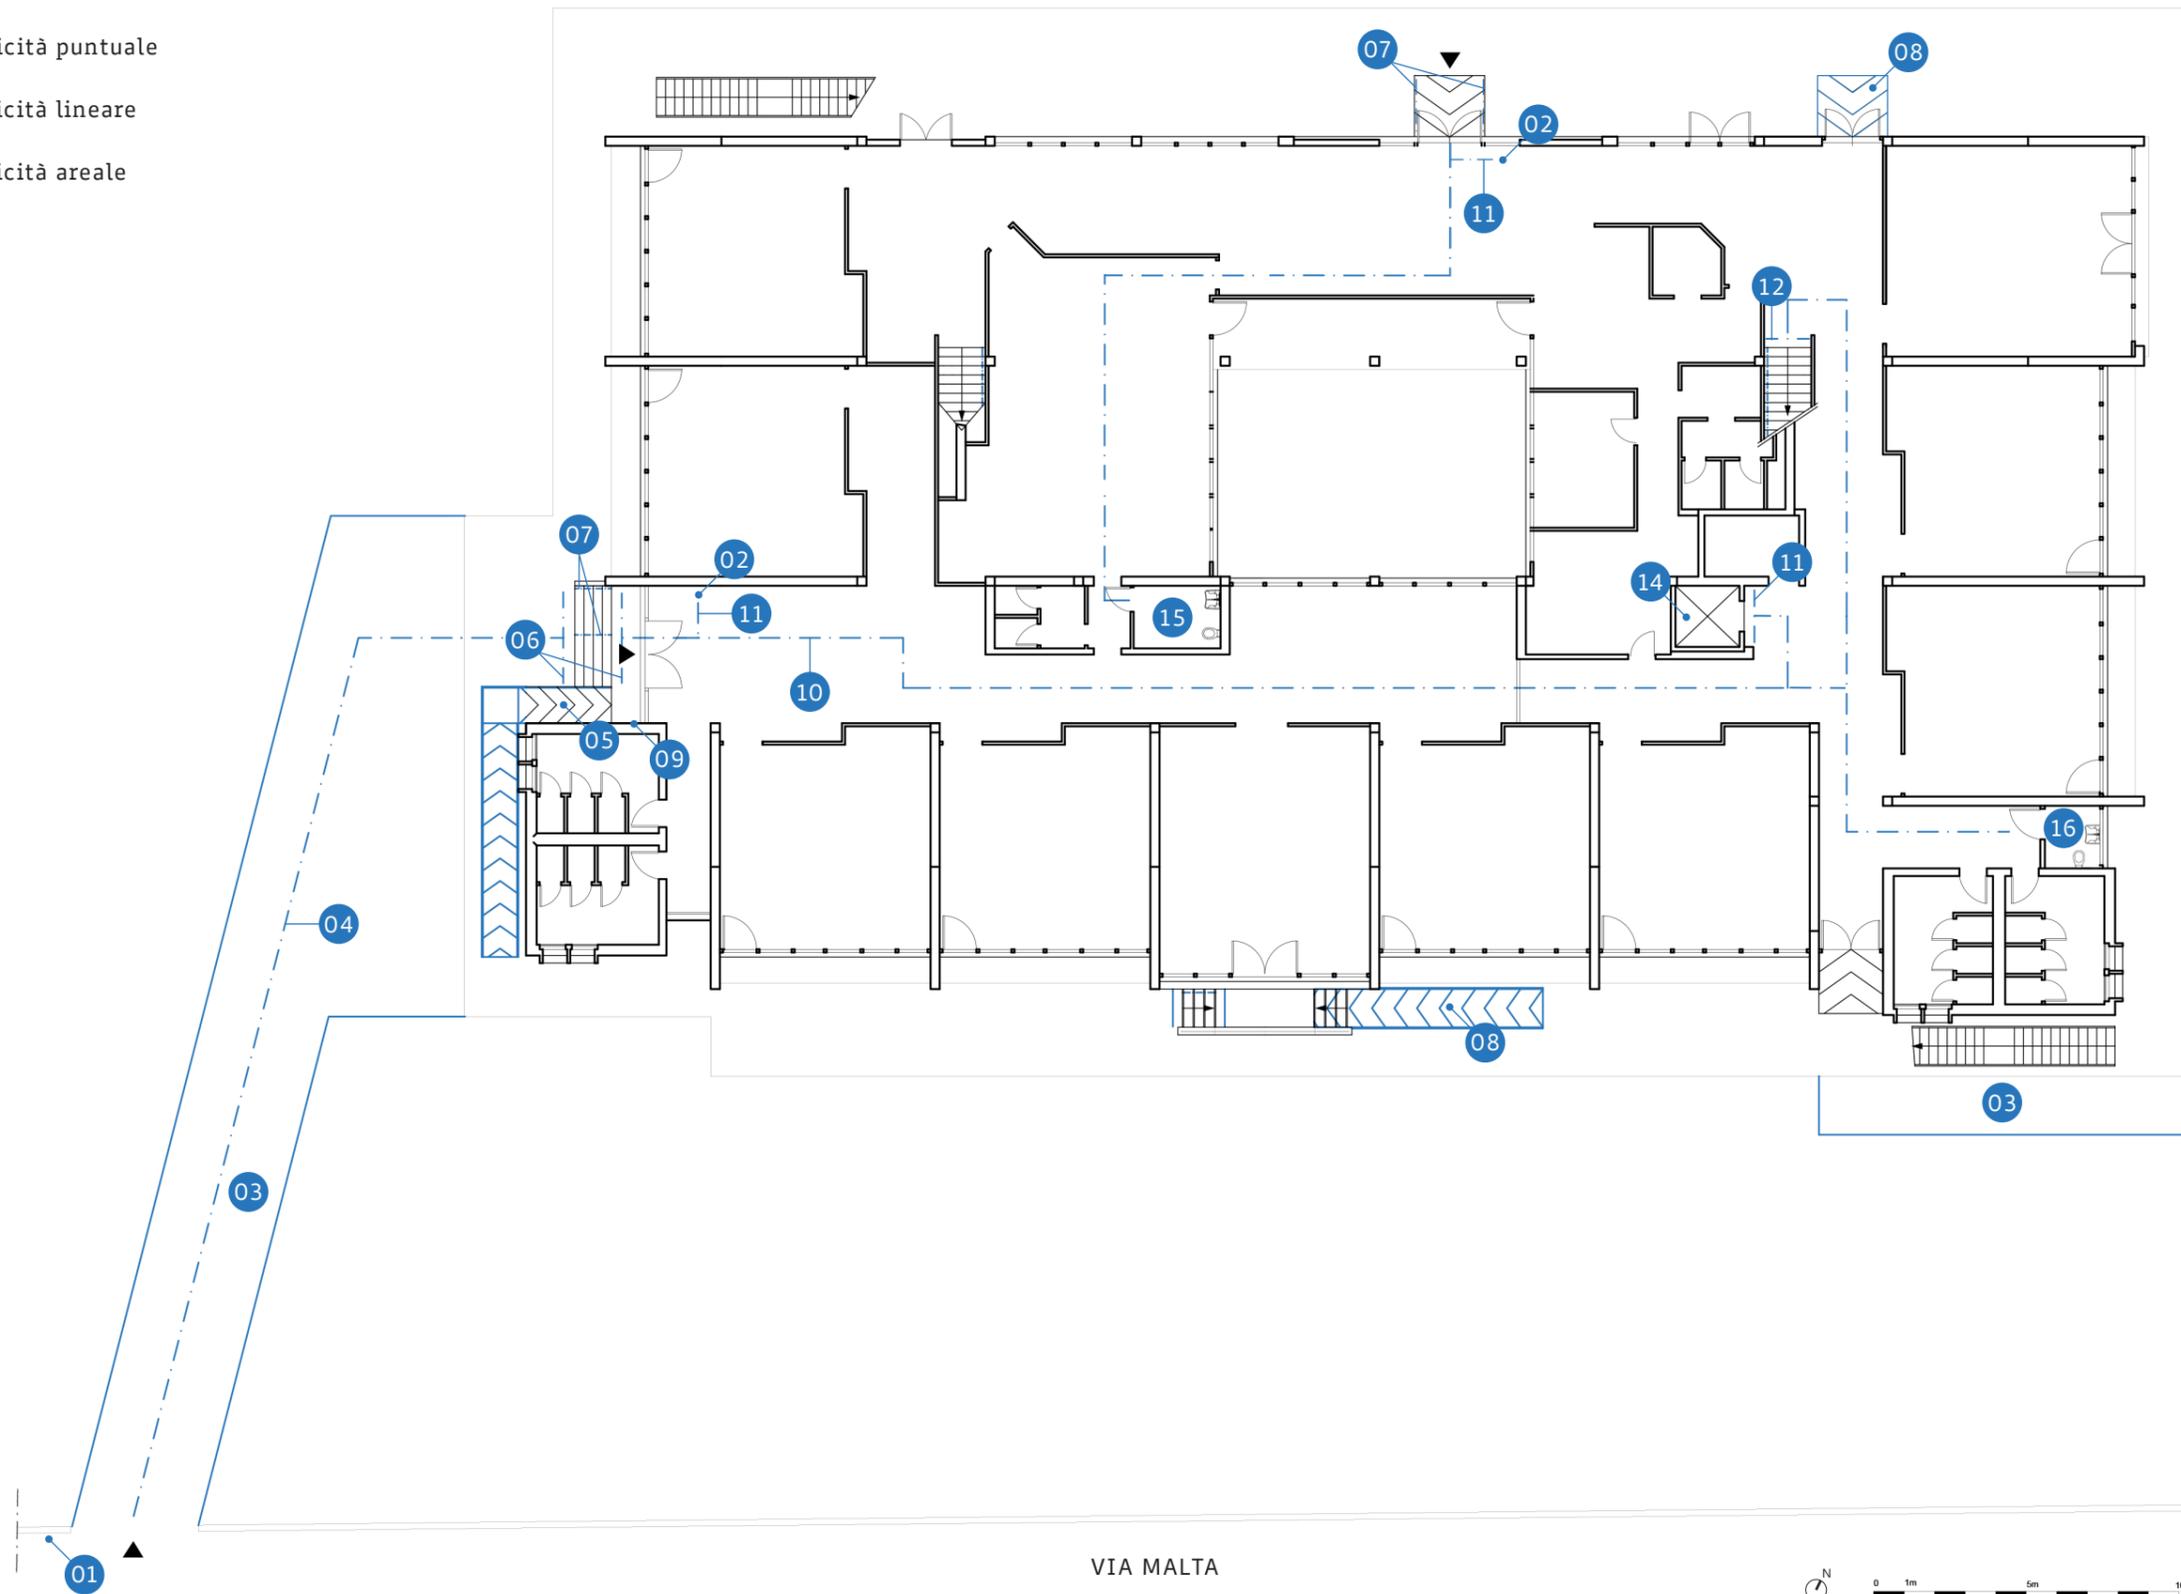
PIANTA PIANO TERRA

# I.C. 2 "LA PEDRERA"

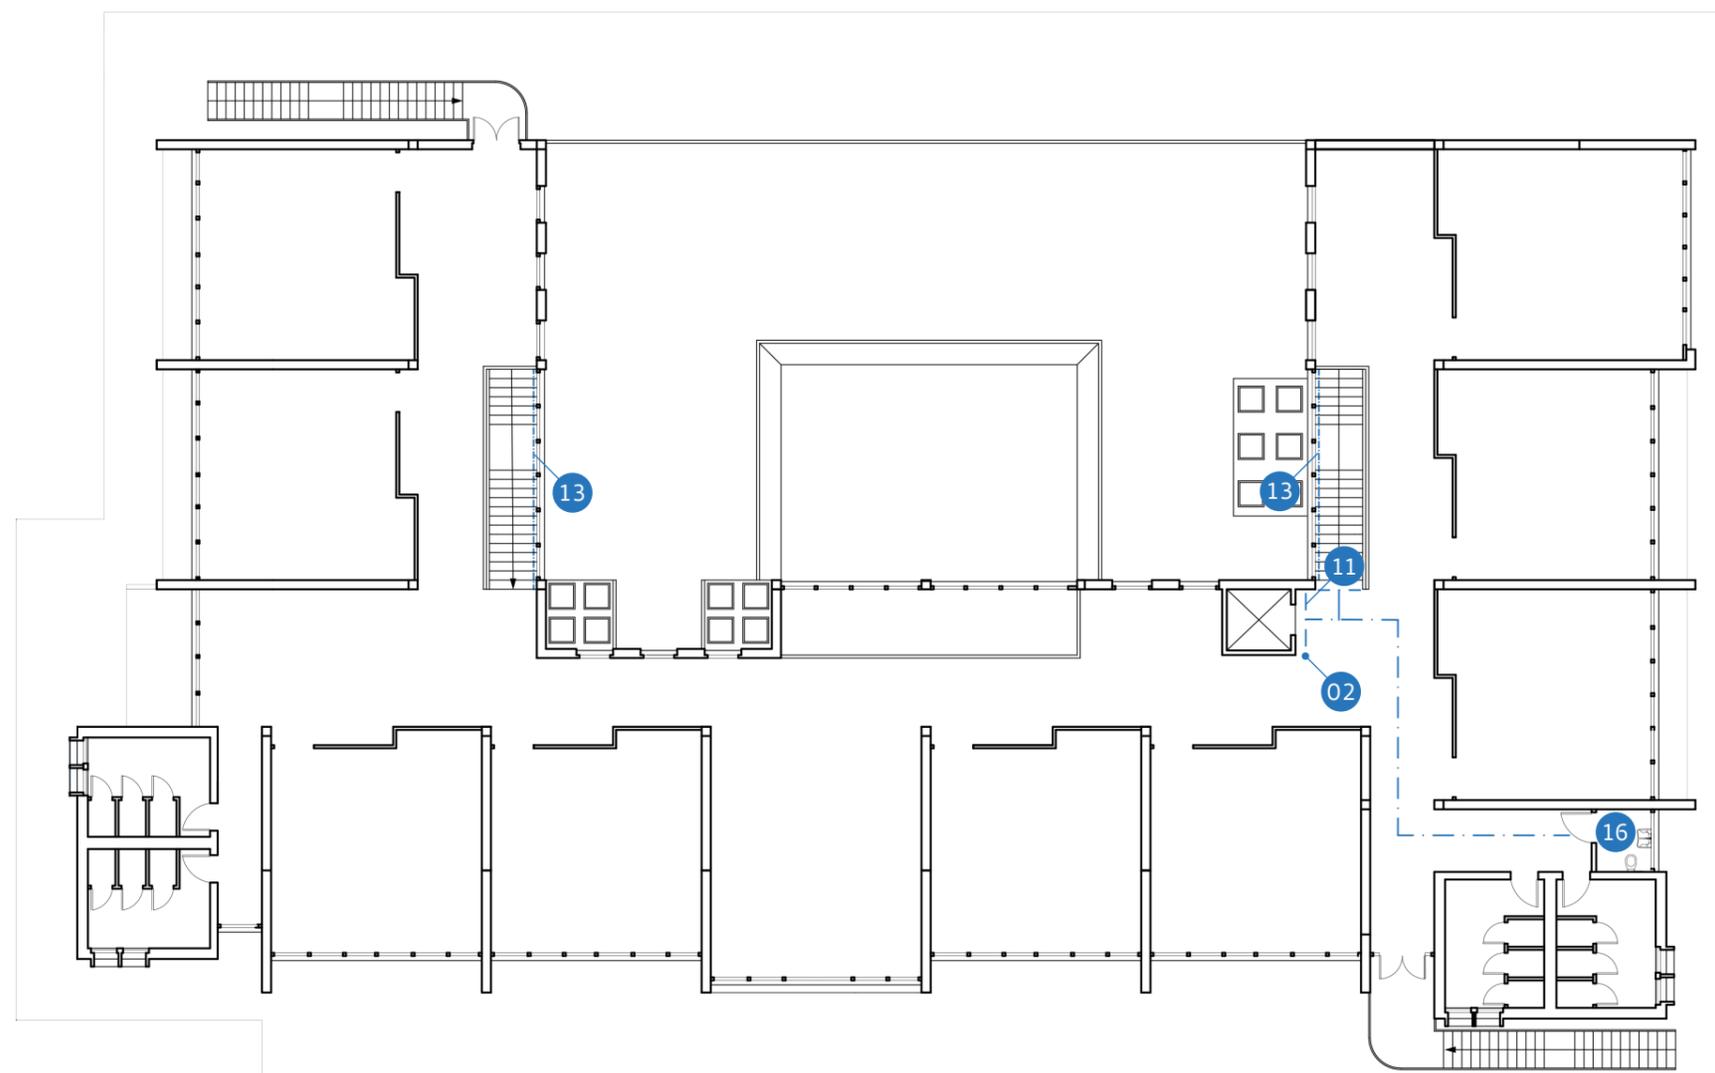
PIANTA PIANO PRIMO

## I.C. 2 "LA PEDRERA"

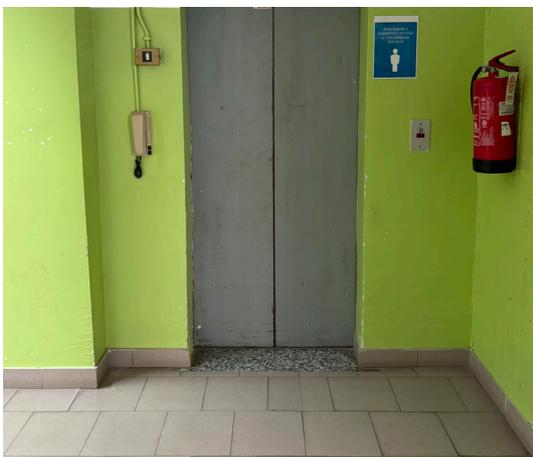
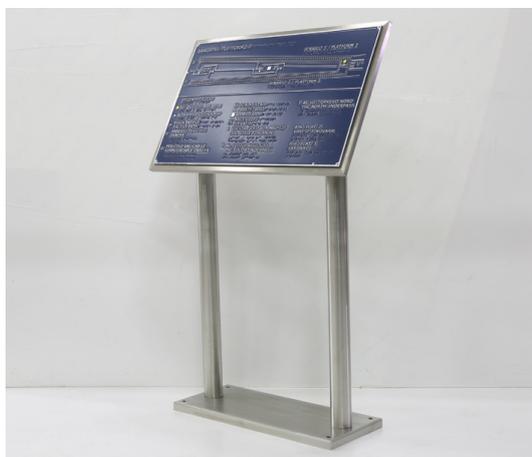
**02** - Mappa tattile non presente.

Inserimento di mappa tattile, installata su leggìo inclinato di 30 gradi ad un'altezza minima di 0,95 m dal piano di calpestio; ove non possibile, posizionamento della mappa su parete/cancello, ad altezza compresa 1,00-1,80 m, con baricentro posto a metri 1,40 da terra.

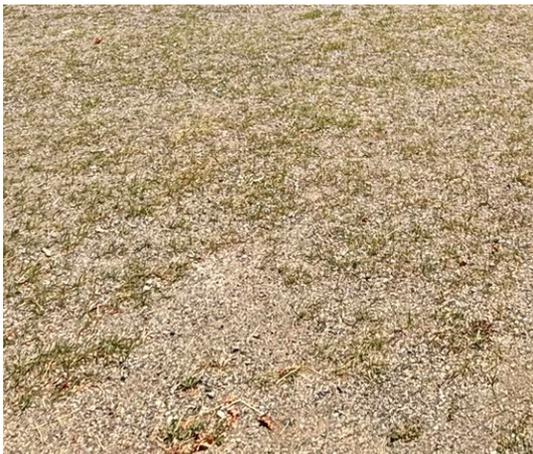
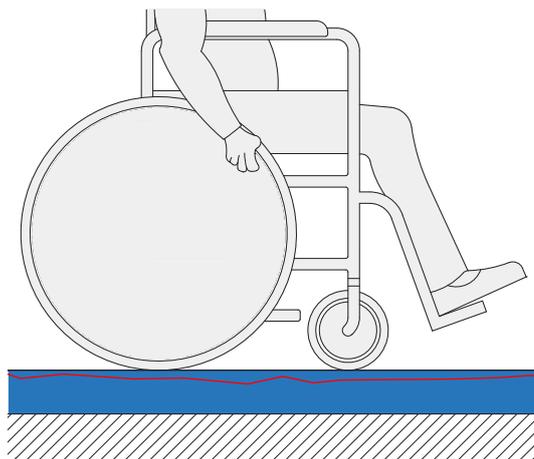
**03** - Pavimentazione non presente.

Realizzazione di nuova pavimentazione in piastre di cemento con superficie grezza.

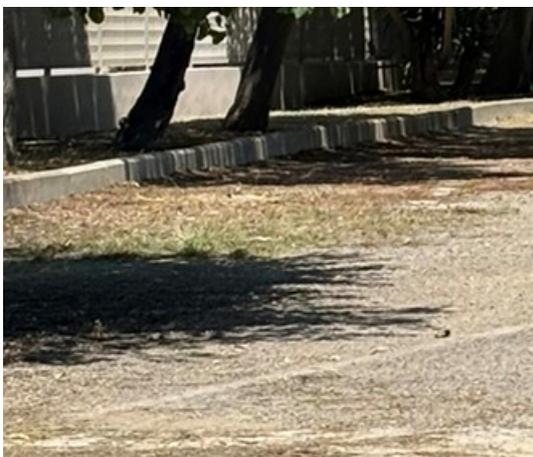
**04** - Segnaletica tattilo-plantare non presente.

Posa di moduli tattilo-plantari tipo "LVE", codice "direzione rettilinea" e/o "svolta obbligata" e/o "incrocio", in CLS o GRÈS a contrasto cromatico rispetto alla pavimentazione, disposti a raso e senza discontinuità, incluse demolizioni e ripristini.

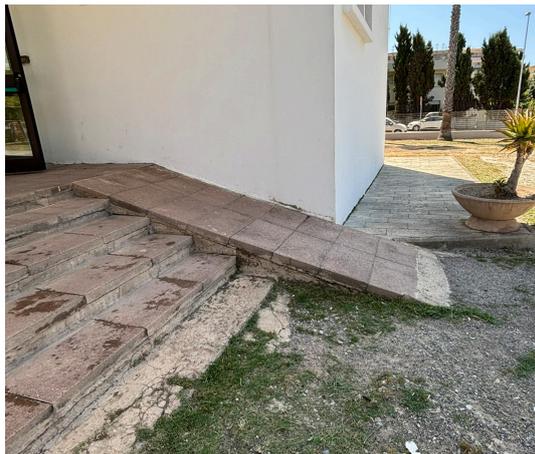
**05 - Rampa non conforme.**

Realizzazione di nuova rampa, larghezza min 0,90 m nei tratti lineari e 1,50 m nei pianerottoli (1 ogni 10 m), pendenza longitudinale tra 5% e 8%, priva di pendenza trasversale, dotata di parapetto h 1,00 m e cordolo h 0,10 m, pavimentazione antidrucciolo. Incluse demolizioni e ripristini.

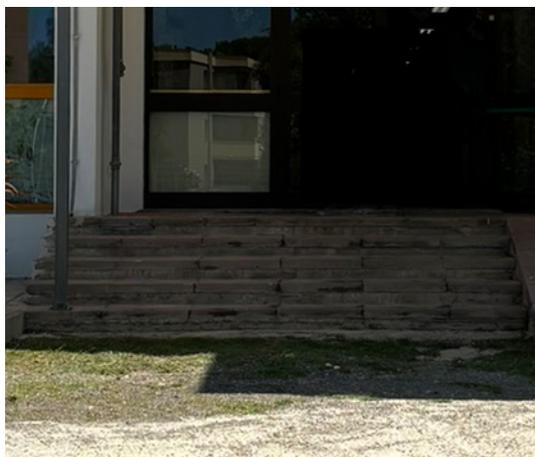
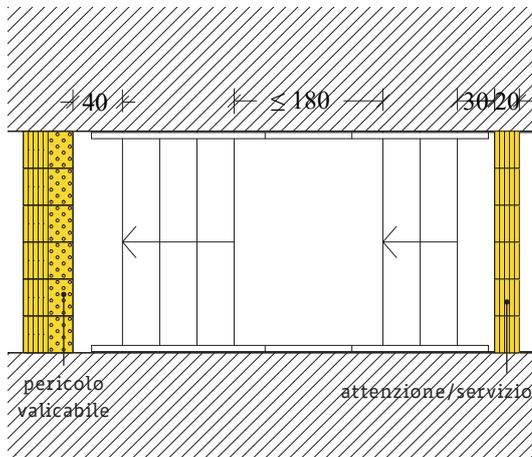
**06 - Segnaletica tattilo plantare non presente.**

Posa di moduli tattilo-plantari tipo "LVE", codice "pericolo valicabile" e "attenzione/servizio", in CLS o GRÈS a contrasto cromatico rispetto alla pavimentazione, incluse demolizioni e ripristini.

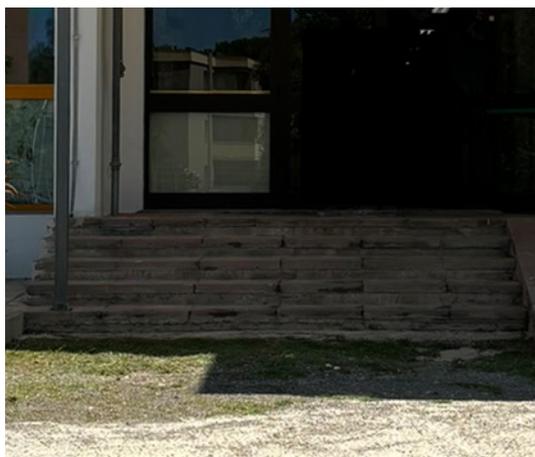
**07** - Corrimano non presente.

Inserimento di n. 2 corrimani da terra posti a 0,75 m e a 0,90 m dal piano di calpestio; 1 montante ogni metro. Ogni corrimano, prolungato di 0,30 m oltre il primo e l'ultimo gradino, sarà posto ad una distanza dalla parete compresa tra i 4 e i 5 cm e dovrà avere una finitura antiscivolo.

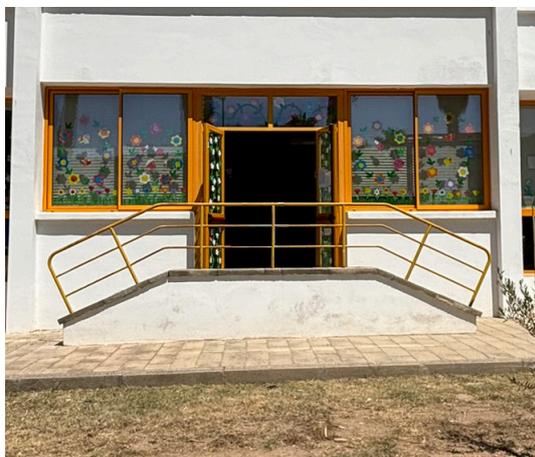
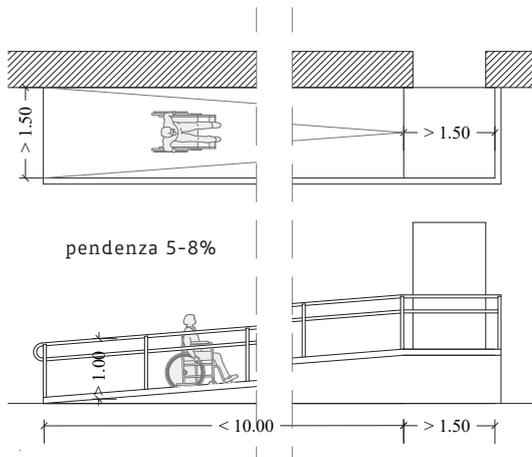
**08** - Rampa non presente.

Realizzazione di nuova rampa, larghezza min 0,90 m nei tratti lineari e 1,50 m nei pianerottoli (1 ogni 10 m), pendenza longitudinale tra 5% e 8%, priva di pendenza trasversale, dotata di parapetto h 1,00 m e cordolo h 0,10 m, pavimentazione antidrucciolo. Inclusive demolizioni e ripristini.

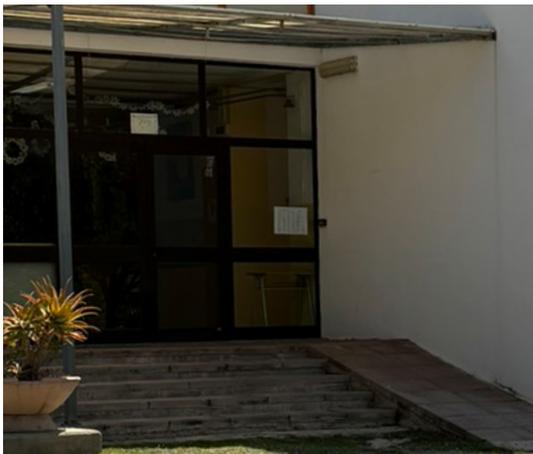
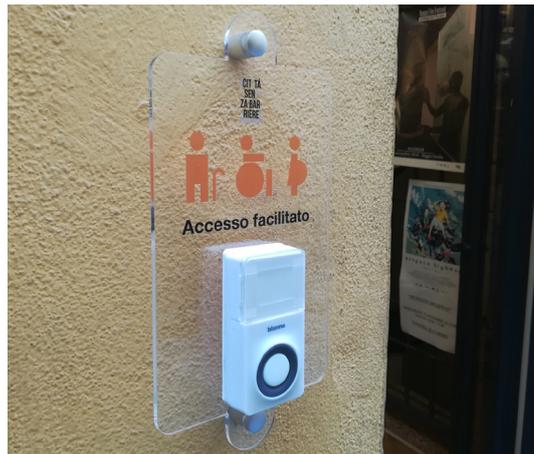
**09** - Campanello ribassato non presente.

Inserimento di campanello posizionato ad altezza compresa tra 1,10-1,30 m dal piano di calpestio.

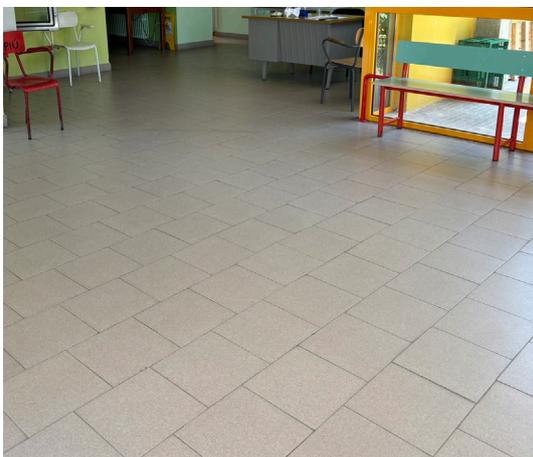
**10** - Segnaletica tattilo-plantare non presente.

Posa di moduli tattilo-plantari tipo "LVE", codice "direzione rettilinea" e/o "svolta obbligata" e/o "incrocio", in PVC adesivo a contrasto cromatico rispetto alla pavimentazione.

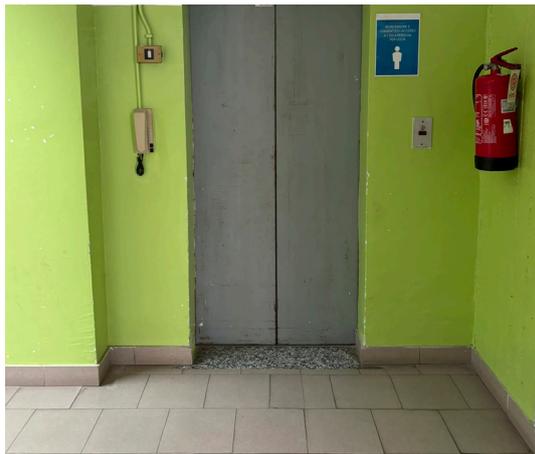
**11** - Segnaletica tattilo-plantare non presente.

Posa di moduli tattilo-plantari tipo "LVE", codice "attenzione/servizio", in PVC adesivo a contrasto cromatico rispetto alla pavimentazione.

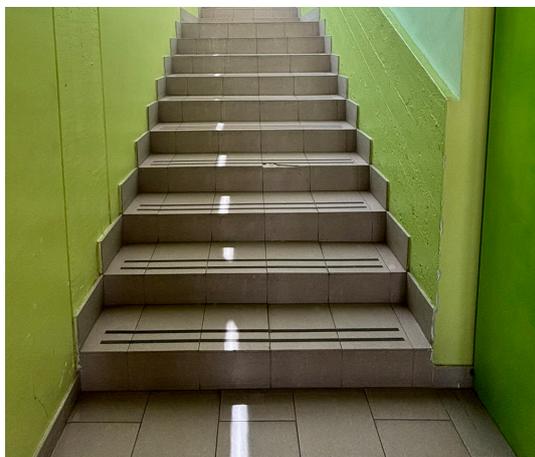
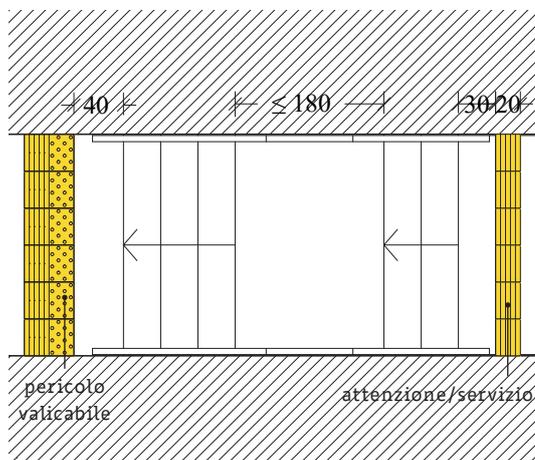
**12** - Segnaletica tattilo plantare non presente.

Posa di moduli tattilo-plantari tipo "LVE", codice "pericolo valicabile" e "attenzione/servizio", in PVC adesivo a contrasto cromatico rispetto alla pavimentazione.

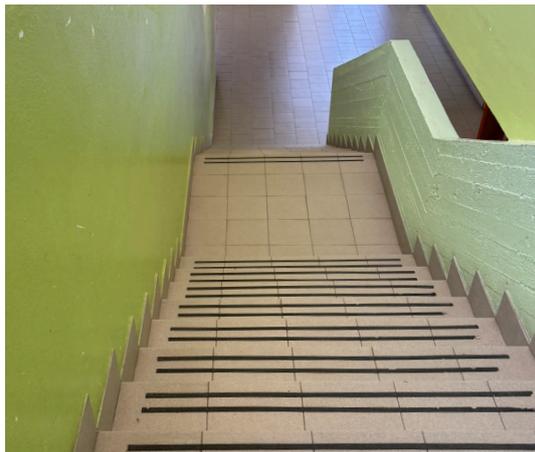
**13** - Corrimano non presente.

Inserimento di n. 2 corrimani a muro posti a 0,75 m e a 0,90 m dal piano di calpestio. Ogni corrimano, prolungato di 0,30 m oltre il primo e l'ultimo gradino, sarà posto ad una distanza dalla parete compresa tra i 4 e i 5 cm e dovrà avere una finitura antiscivolo.

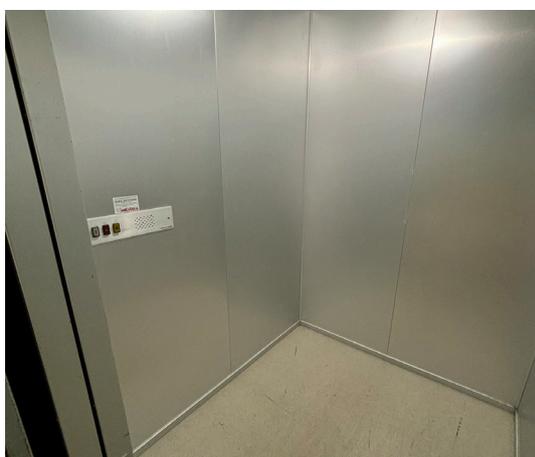
**14** - Ascensore con pulsantiera e bottoniere non conformi.

Sostituzione della pulsantiera interna con una avente anche scritte in braille, posta ad un'altezza compresa tra i 1,10-1,40 m dal piano di calpestio e una distanza minima dalla porta di ingresso di 0,35 m, e delle bottoniere di piano.

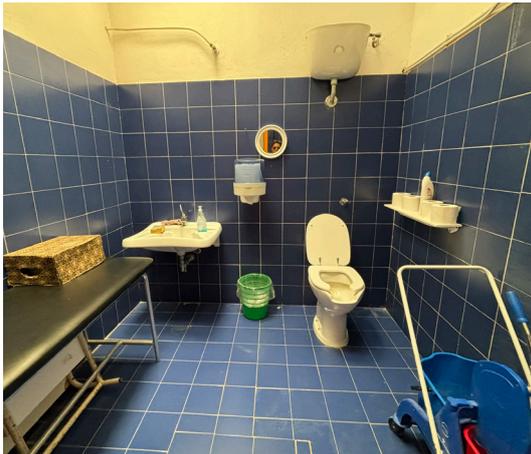
**15 - Bagno disabili non adeguato.**

Inserimento di kit accessori igienici per disabili, di campanello tipo a cordone e di specchio reclinabile. Rimozione degli arredi non congrui.

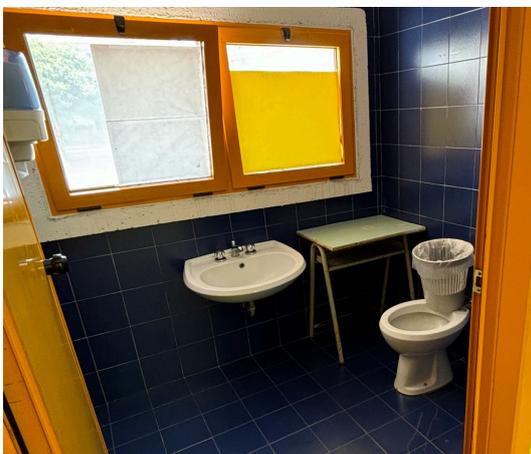
**16 - Bagno disabili non presente.**

Realizzazione di bagno disabili completo di lavabo, wc, kit accessori igienici per disabili, specchio reclinabile e campanello tipo a cordone. Rimozione degli arredi non congrui.

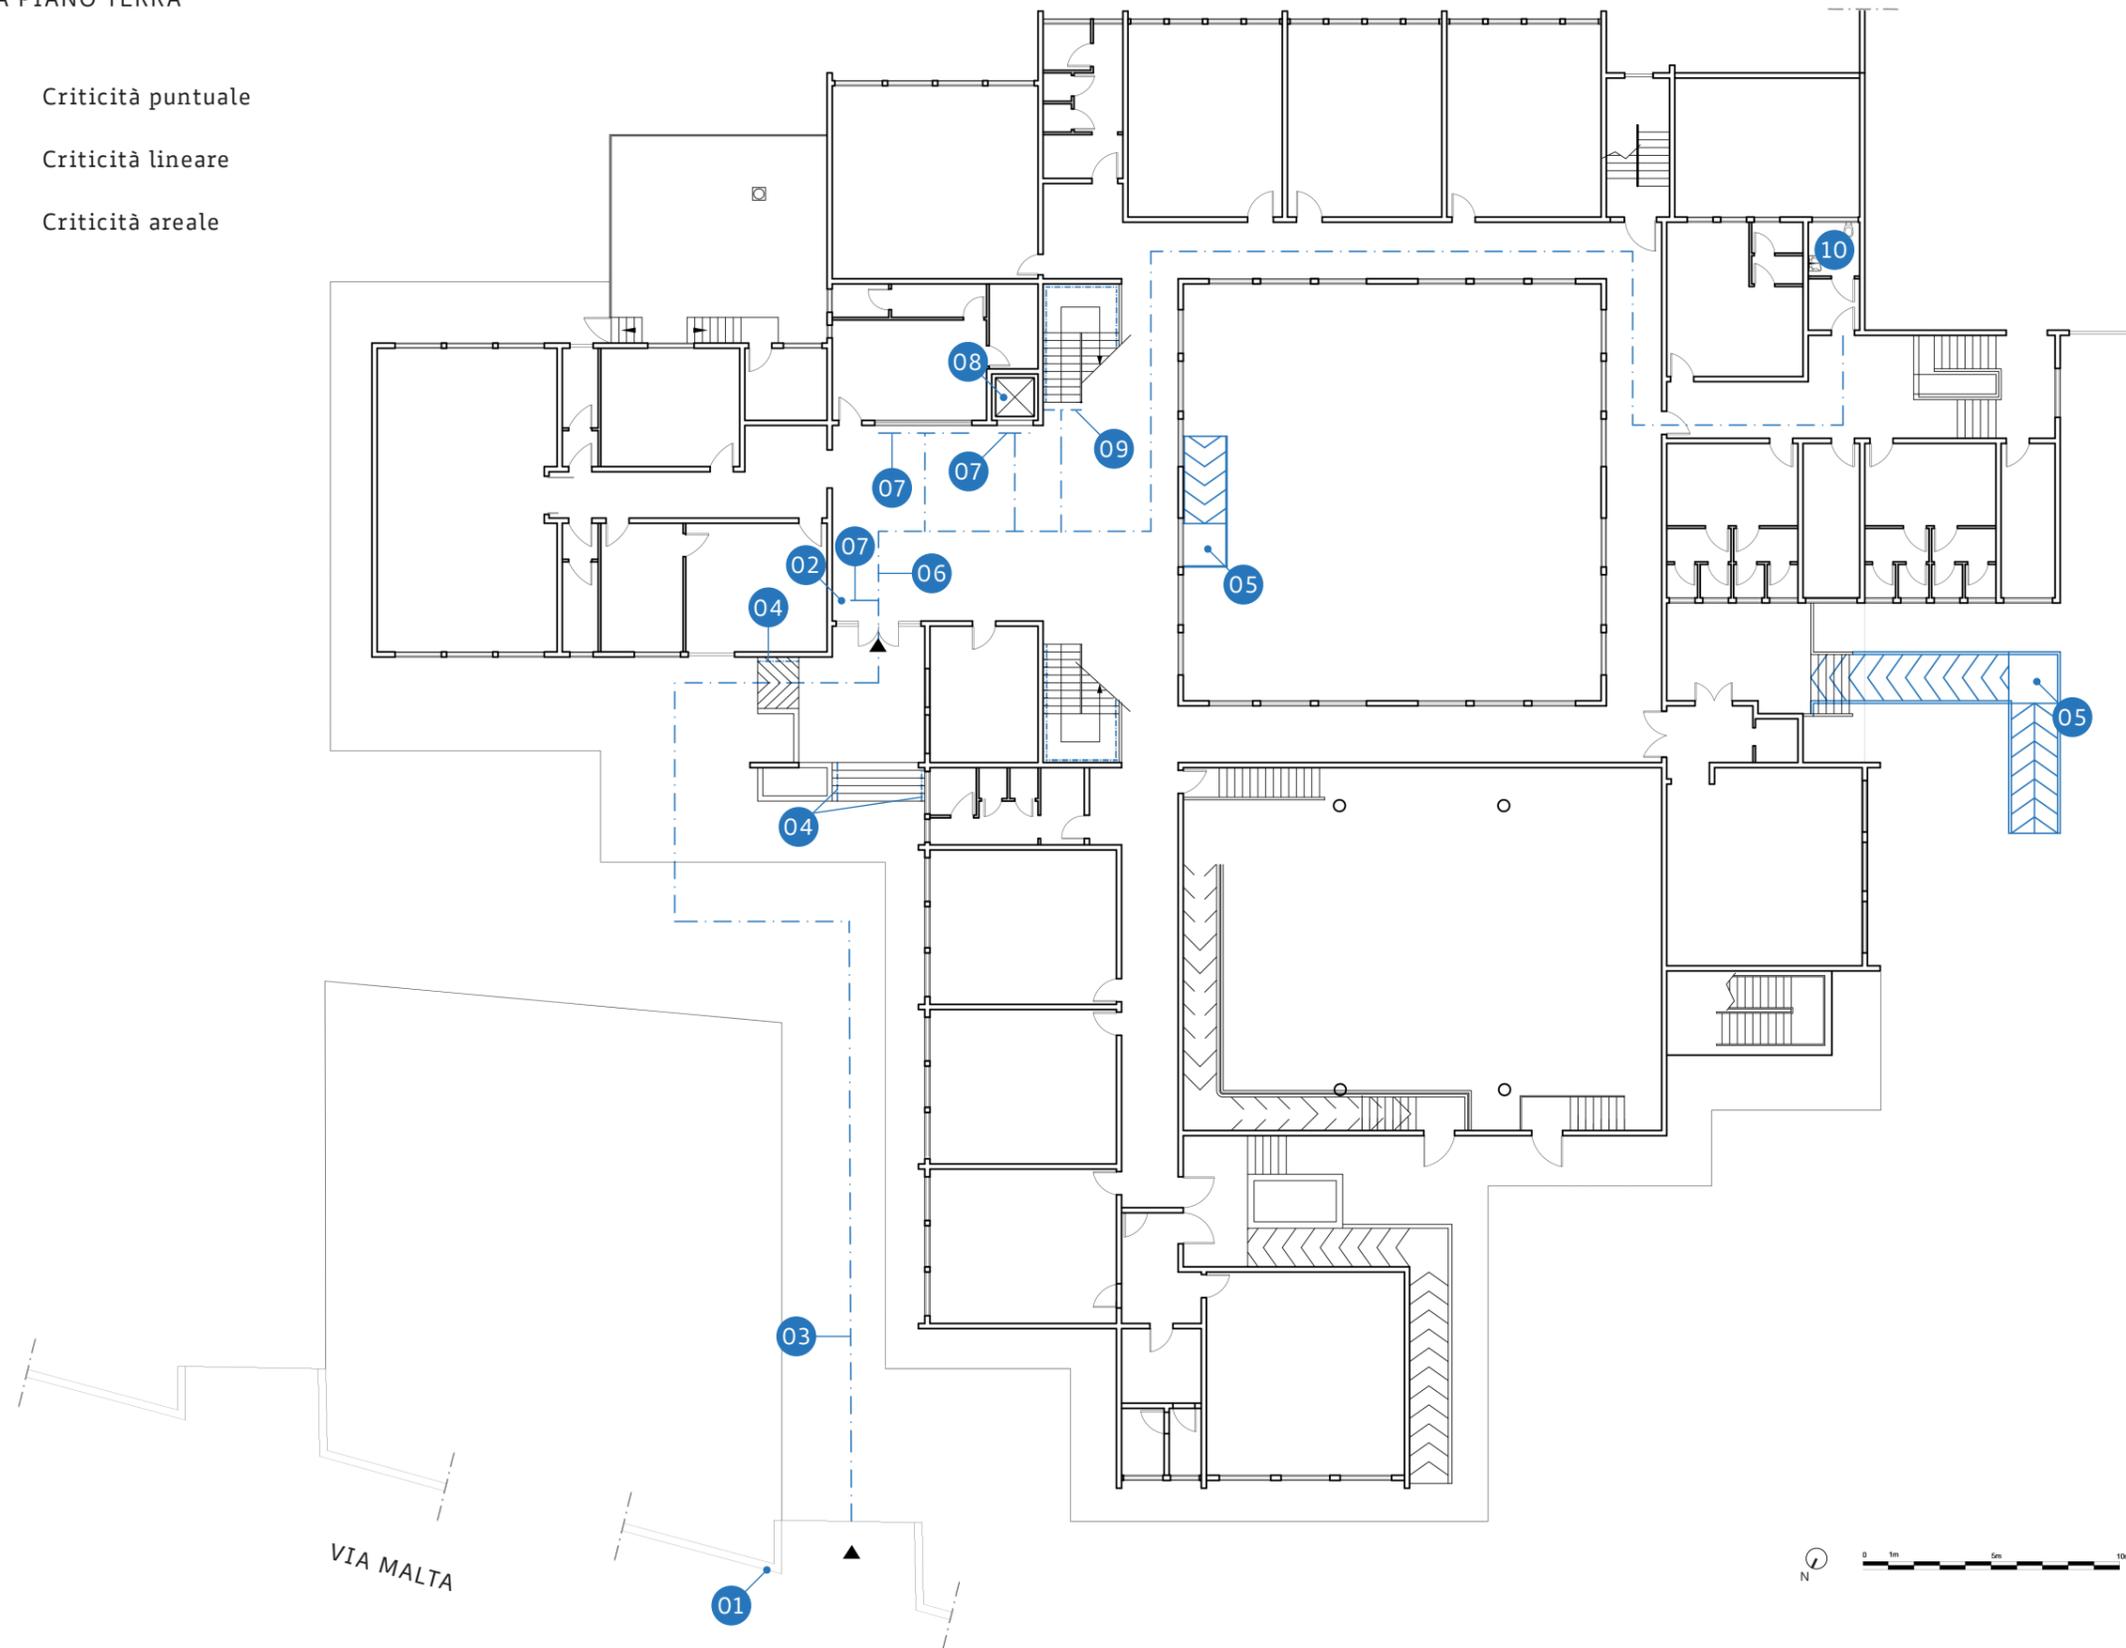
PIANTA PIANO TERRA

# I.C. 2 "MARIA CARTA"
