## **COMUNE DI ALGHERO**

# **PIANO PER L'ELIMINAZIONE DELLE BARRIERE ARCHITETTONICHE**

## **05.03 FASCICOLO VIA MALTA**

Ambito urbano	VIA MALTA
Codice	V03
Percorso rilevato	intera via (ambo i lati e unico lato)
Data rilievo	03/09/2024
Totale criticità riscontrate	85
Costo eliminazione criticità	146.127,22 €
Priorità d'ambito	08/18

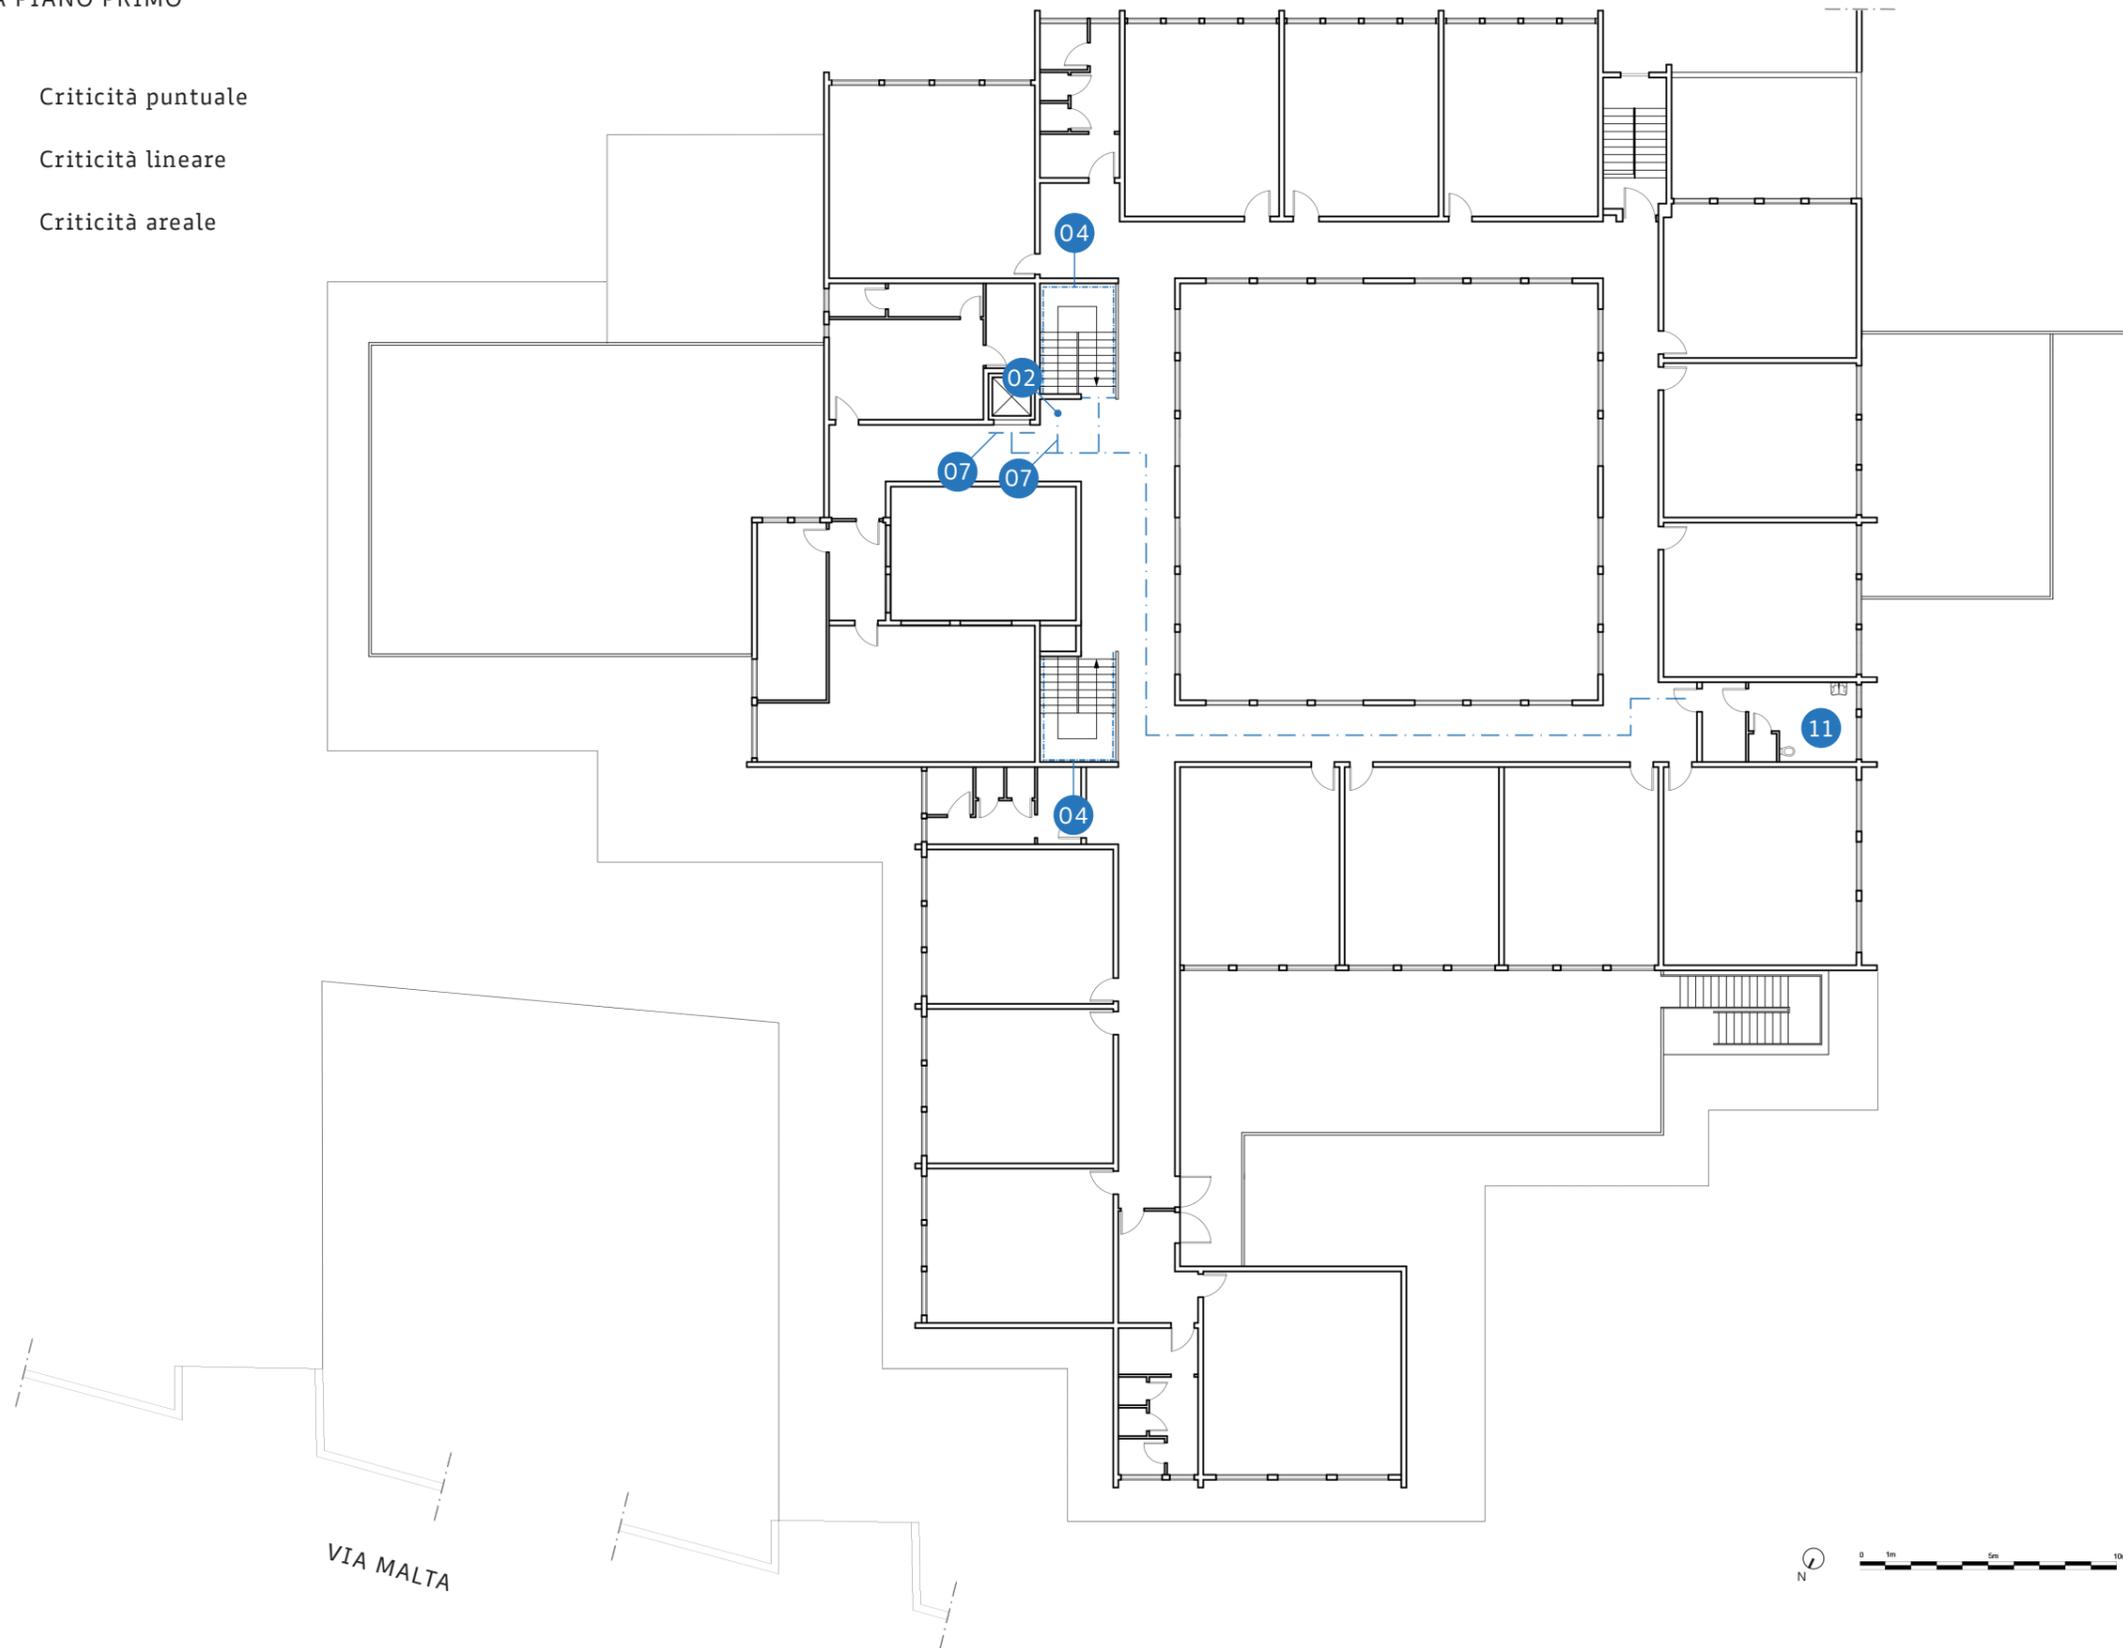
PIANTA PIANO PRIMO

# I.C. 2 "MARIA CARTA"

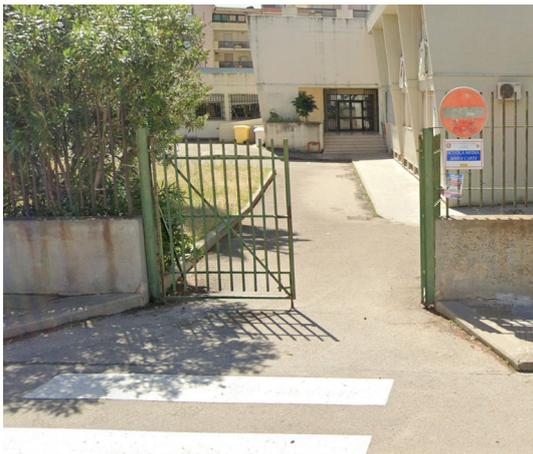
**01 -** Citofono ribassato non presente.

Inserimento di impianto citofonico posizionato ad altezza compresa tra 1,10-1,30 m dal piano di calpestio.

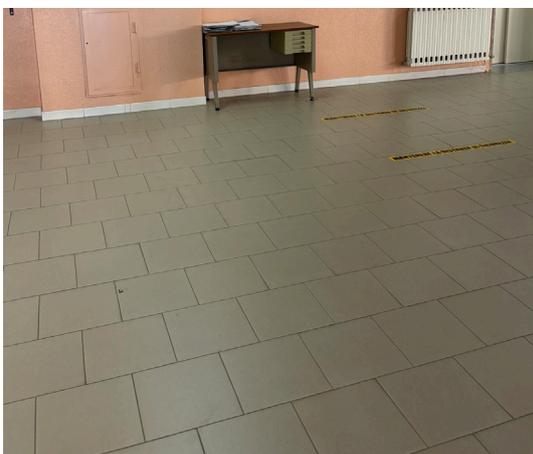
**02 -** Mappa tattile non presente.

Inserimento di mappa tattile, installata su leggìo inclinato di 30 gradi ad un'altezza minima di 0,95 m dal piano di calpestio; ove non possibile, posizionamento della mappa su parete/cancello, ad altezza compresa 1,00-1,80 m, con baricentro posto a metri 1,40 da terra.

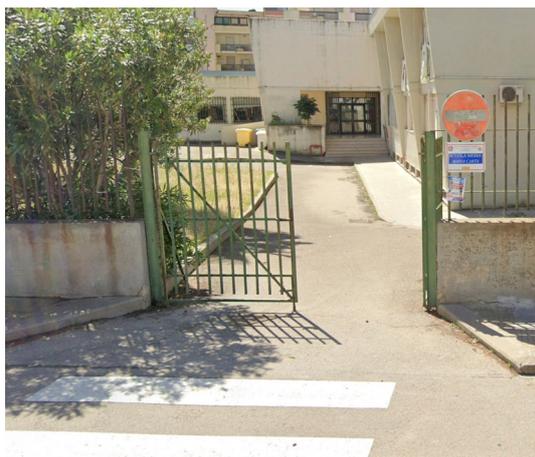
**03** - Segnaletica tattilo-plantare non presente.

Posa di moduli tattilo-plantari tipo "LVE", codice "direzione rettilinea" e/o "svolta obbligata" e/o "incrocio", in CLS o GRÈS a contrasto cromatico rispetto alla pavimentazione, disposti a raso e senza discontinuità, incluse demolizioni e ripristini.

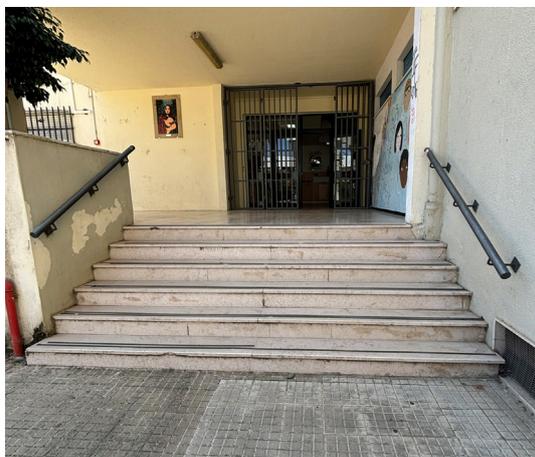
**04** - Corrimano non adeguato.

Inserimento di n. 2 corrimani a muro posti a 0,75 m e a 0,90 m dal piano di calpestio. Ogni corrimano, prolungato di 0,30 m oltre il primo e l'ultimo gradino, sarà posto ad una distanza dalla parete compresa tra i 4 e i 5 cm e dovrà avere una finitura antiscivolo.

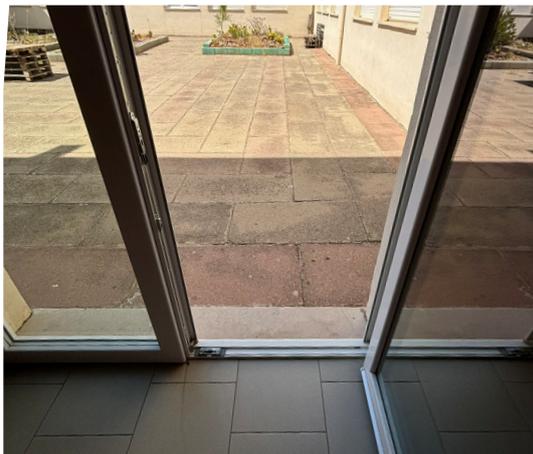
**05 - Rampa non presente.**

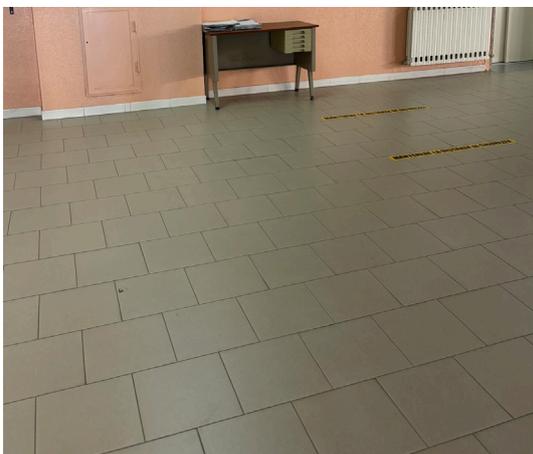
**06 - Segnaletica tattilo-plantare non presente.**

Posa di moduli tattilo-plantari tipo "LVE", codice "direzione rettilinea" e/o "svolta obbligata" e/o "incrocio", in PVC adesivo a contrasto cromatico rispetto alla pavimentazione.

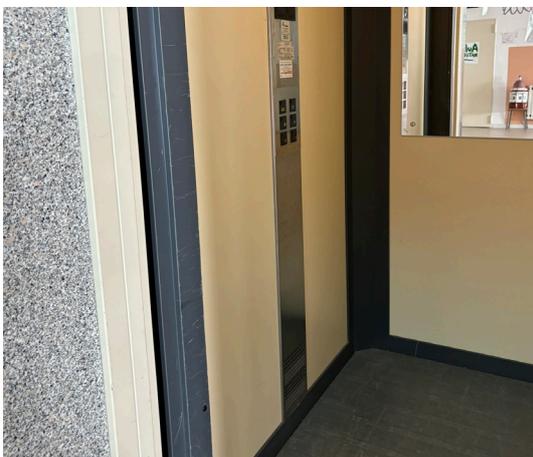
**08** - Ascensore con pulsantiera e bottoniere non conformi.

Sostituzione della pulsantiera interna con una avente anche scritte in braille, posta ad un'altezza compresa tra i 1,10-1,40 m dal piano di calpestio e una distanza minima dalla porta di ingresso di 0,35 m, e delle bottoniere di piano.

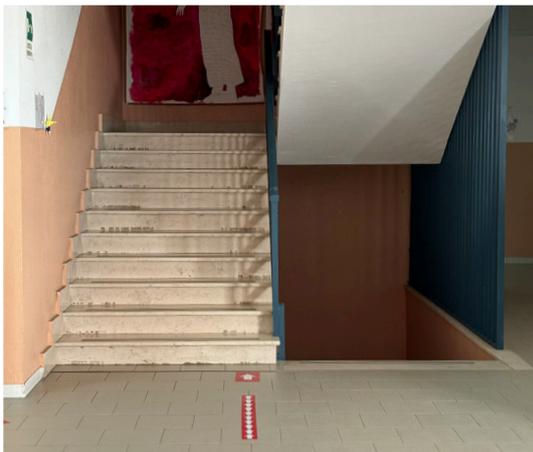
**09** - Segnaletica tattilo plantare non presente.

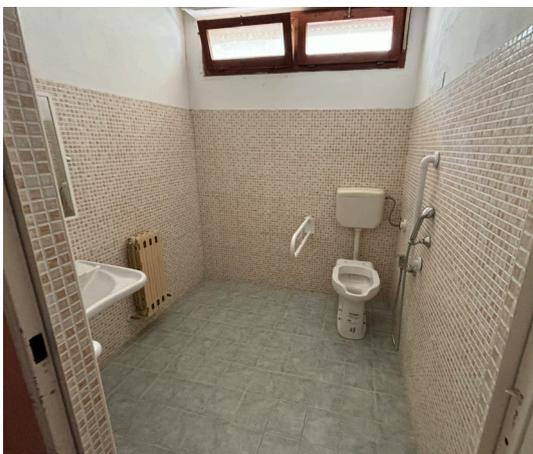
**10** - Bagno disabili non adeguato.

Inserimento di kit accessori igienici per disabili e di campanello tipo a cordone.

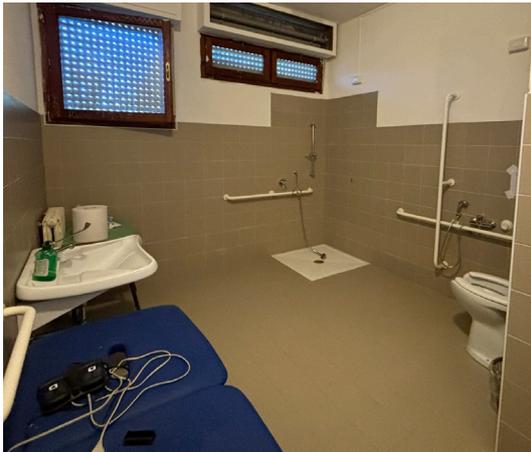
**11** - Bagno disabili non adeguato.

Inserimento di specchio reclinabile.

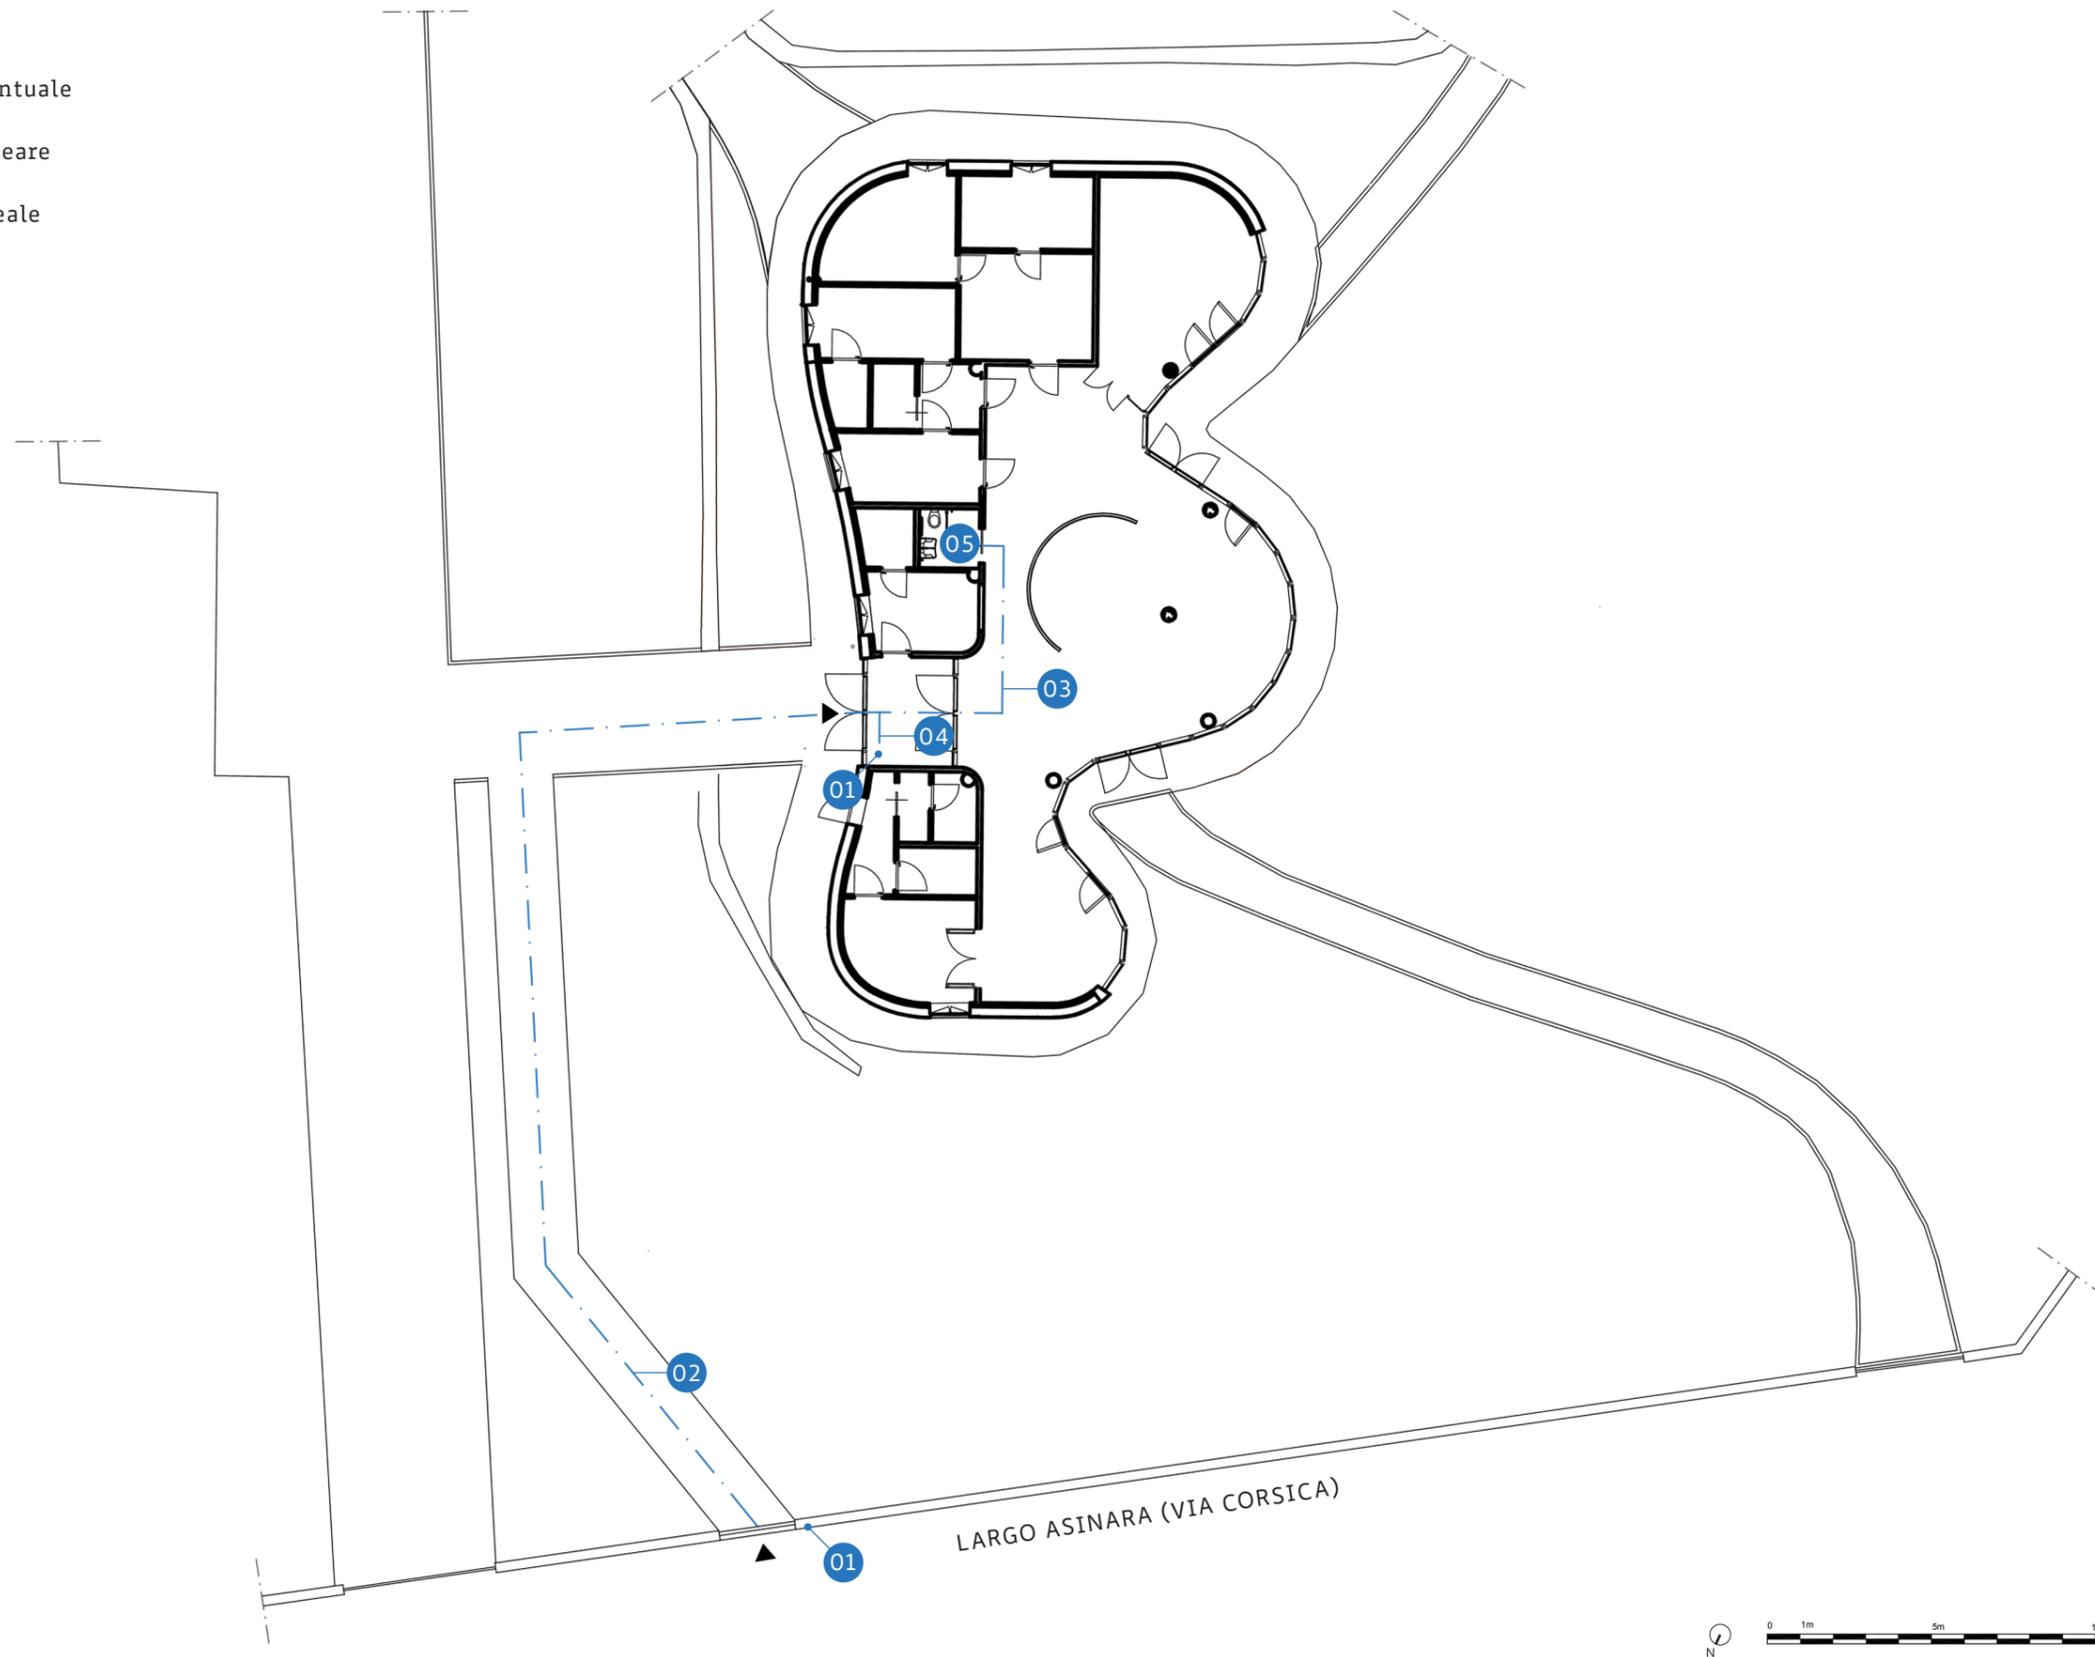
PIANTA

- nn Criticità puntuale
- nn Criticità lineare
- nn Criticità areale

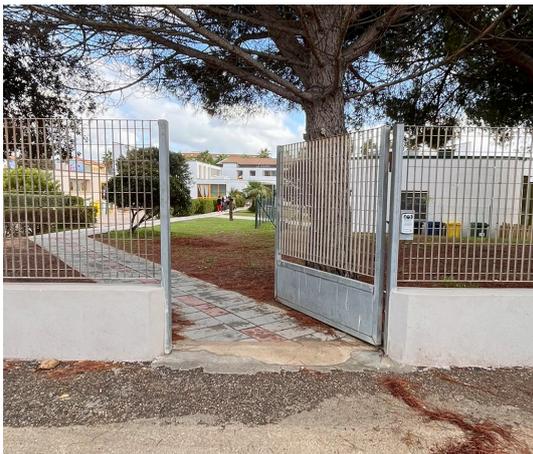
**01** - Mappa tattile non presente.

Inserimento di mappa tattile, installata su leggione inclinato di 30 gradi ad un'altezza minima di 0,95 m dal piano di calpestio; ove non possibile, posizionamento della mappa su parete/cancello, ad altezza compresa 1,00-1,80 m, con baricentro posto a metri 1,40 da terra.

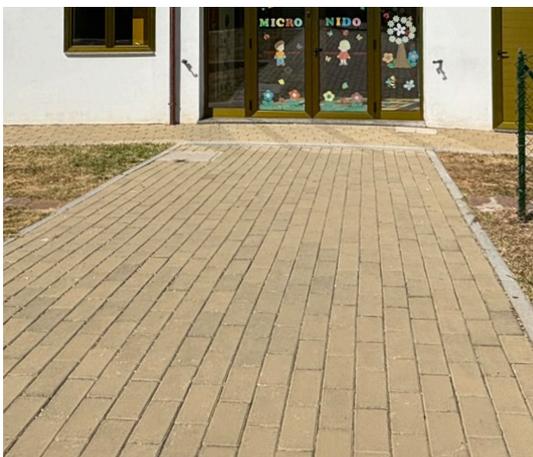
**02** - Segnaletica tattilo-plantare non presente.

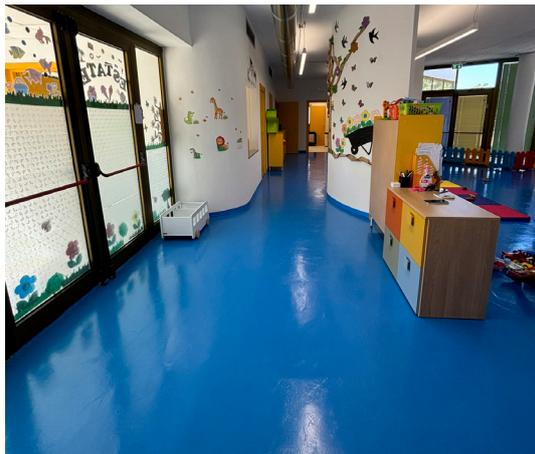
**03** - Segnaletica tattilo-plantare non presente.

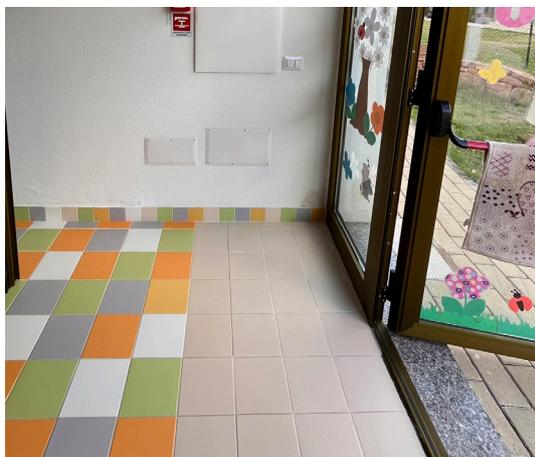
**04** - Segnaletica tattilo-plantare non presente.

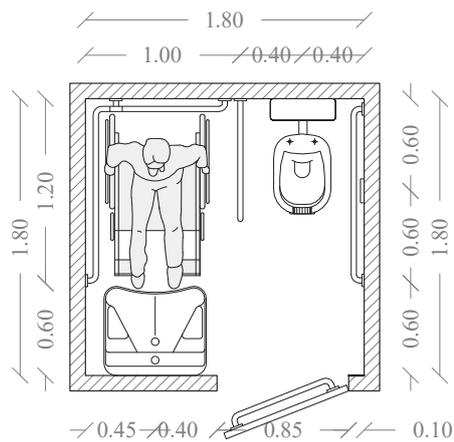
**05** - Bagno disabili non adeguato.

Inserimento di kit accessori igienici per disabili, di campanello tipo a cordone e di specchio reclinabile. Rimozione degli arredi non congrui.
