COMUNE DI ALGHERO

PIANO PER L'ELIMINAZIONE DELLE BARRIERE ARCHITETTONICHE

05.10 FASCICOLO VIA CATALOGNA

Ambito urbano	VIA CATALOGNA
Codice	V10
Percorso rilevato	intera via (unico lato)
Data rilievo	04/09/2024
Totale criticità riscontrate	108
Costo eliminazione criticità	162.688,51 €
Priorità d'ambito	08/18

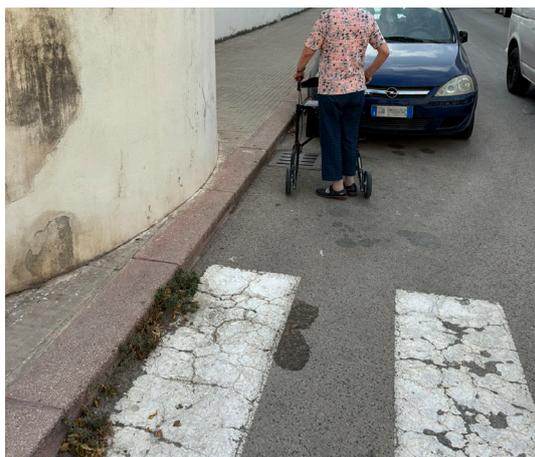
01.01 - Marciapiede o percorso non presente.

Priorità	N. criticità	Quantità
Alta	1	12,00 mq

Realizzazione di marciapiede/percorso, in materiale in linea con il contesto e cordolo a contrasto cromatico, da raccordare a raso e senza discontinuità, incluse demolizioni e ripristini. Larghezza min 150 cm, pendenza trasversale max 1%, dislivello da sede stradale max 15 cm.

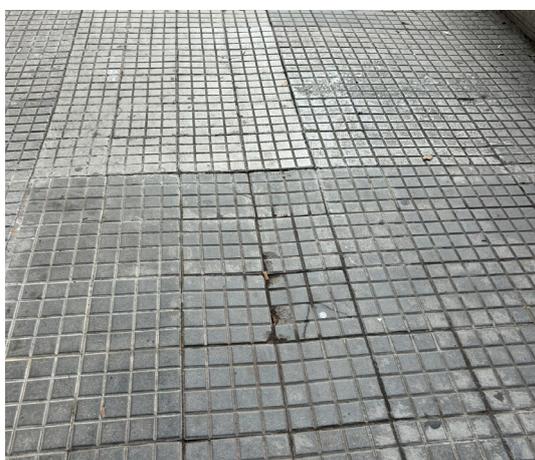
01.11 - Pavimentazione sconnessa.

Priorità	N. criticità	Quantità
Media	6	9,37 mq

A - Demolizione e ricostruzione puntuale della pavimentazione e, ove necessario, del sottofondo, al fine di ripristinare la planarità e la continuità del piano di calpestio, da raccordare a raso alle pavimentazioni adiacenti. Inclusive demolizioni e ripristini.

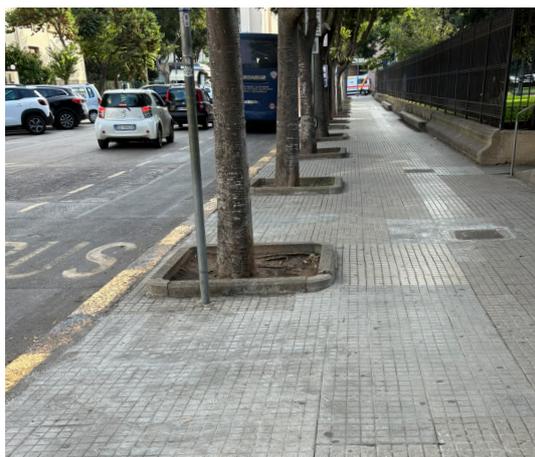
01.11 - Pavimentazione sconnessa.

Priorità	N. criticità	Quantità
Media	7	7

B - Allargamento della superficie del marciapiede/percorso mediante inserimento a raso nella pavimentazione di griglia di protezione piante, inghisa, avente superficie piana, fori non attraversabili da una sfera di diametro di 2 cm e posti trasversalmente al senso di marcia.

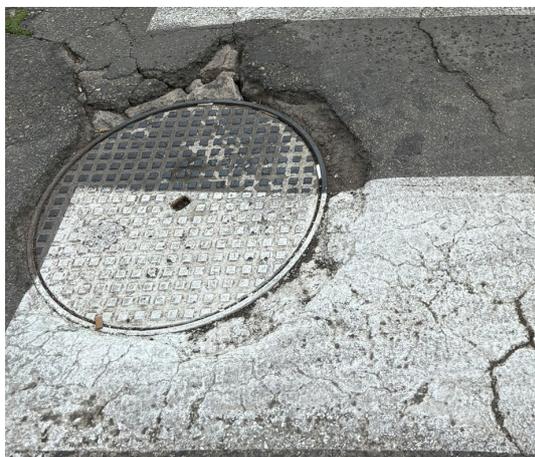
01.13 - Chiusino, caditoia o griglia non a raso rispetto alla pavimentazione.

Priorità	N. criticità	Quantità
Media	2	2,88 mq

Modifica del pozzetto o di altro manufatto di supporto al fine di riposizionare il chiusino, la caditoia o la griglia a raso rispetto alla quota della pavimentazione esistente, incluso il rifacimento della superficie circostante per il raccordo senza discontinuità alle pavimentazioni adiacenti.

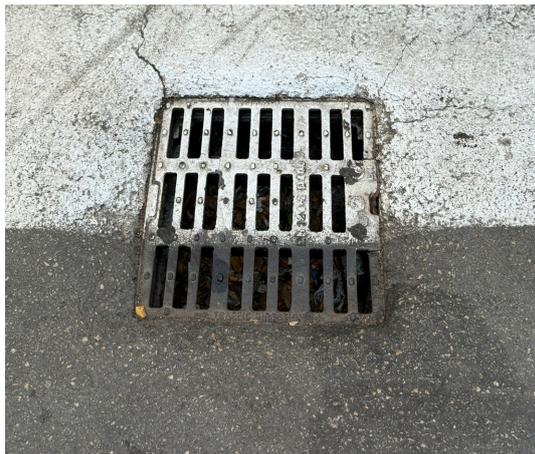
01.14 - Caditoia o griglia con fori >2 cm o longitudinali.

Priorità	N. criticità	Quantità
Media	2	2

Sostituzione della caditoia con altra avente superficie piana, fori posti trasversalmente al senso di marcia e non attraversabili da una sfera con diametro 2 cm.

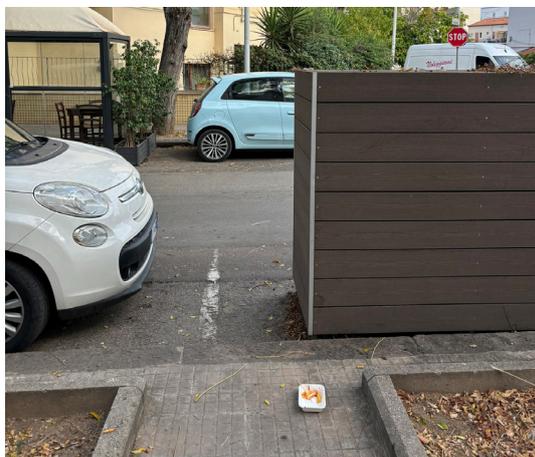
02.01 - Attraversamento pedonale non presente o non adeguato.

Priorità	N. criticità	Quantità
Alta	2	2

C - Realizzazione di attraversamento pedonale a raso, ortogonale al marciapiede, con scivolo di raccordo, segnaletica orizzontale e verticale come da C.d.S., e segnaletica tattilo-plantare conforme all'Abaco. Inclusive demolizioni e ripristini.

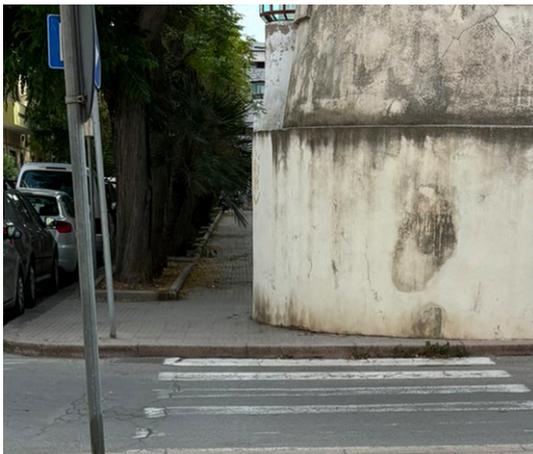
02.04 - Raccordo marciapiede-carreggiata non adeguato.

Priorità	N. criticità	Quantità
Alta	5	5

B - Demolizione di parte del marciapiede, realizzazione di area in piano antistante l'attraversamento e di rampe laterali di raccordo al marciapiede/percorso, prive di pendenza trasversale e con pendenza longitudinale <5% (max 8%). Segnaletica tattilo-plantare come da norme d'Abaco. Includere demolizioni e ripristini.

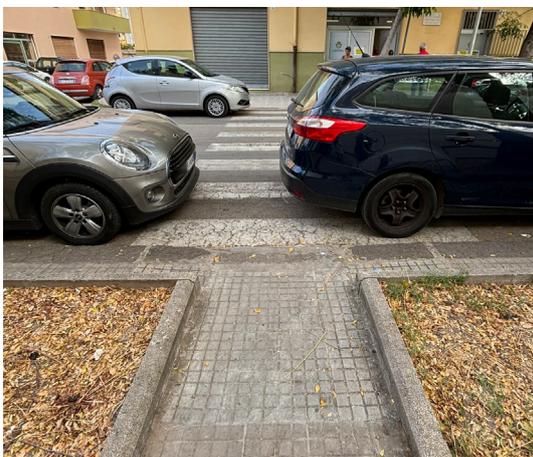
02.04 - Raccordo marciapiede-carreggiata non adeguato.

Priorità	N. criticità	Quantità
Alta	1	1

C - Demolizione di parte del marciapiede e realizzazione di raccordo con la carreggiata mediante scivolo, incluse demolizioni e ripristini.

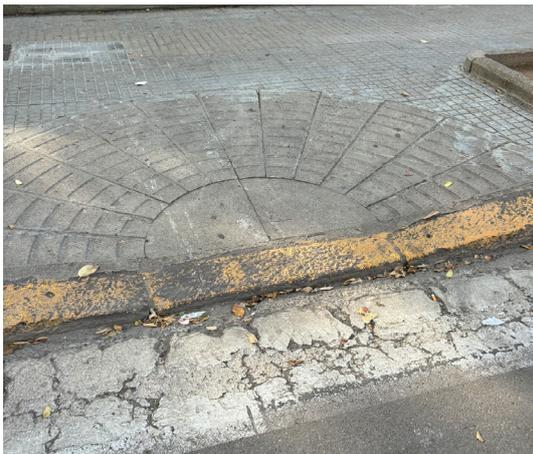
02.04 - Raccordo marciapiede-carreggiata non adeguato.

Priorità	N. criticità	Quantità
Alta	1	1

D - Realizzazione di raccordo tra le pavimentazioni, mediante rifacimento della fascia di contatto, per collegarle a raso e senza discontinuità, incluse demolizioni e ripristini. Lunghezza come intera fascia di contatto, larghezza secondo le caratteristiche del contesto, privo di pendenza trasversale.

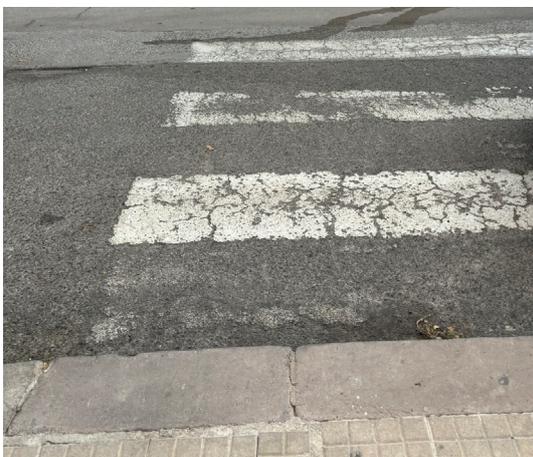
03.01 - Segnaletica orizzontale non presente o non visibile.

Priorità	N. criticità	Quantità
Bassa	7	7

A - Realizzazione o rifacimento di segnaletica orizzontale (strisce, scritte, simboli, zebraure) nel rispetto delle prescrizioni del Codice della Strada e del suo Regolamento.

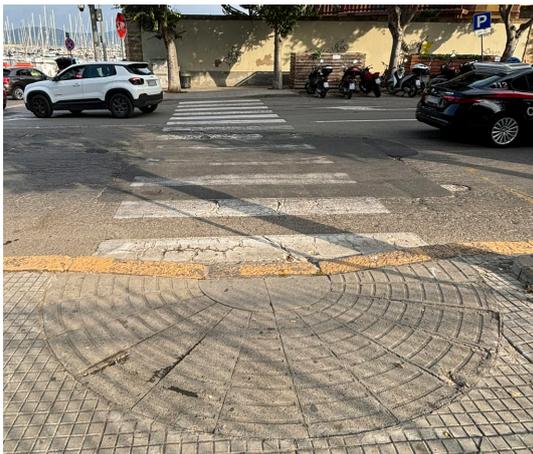
03.02 - Segnaletica verticale non presente.

Priorità	N. criticità	Quantità
Bassa	18	18

Posa di segnaletica verticale in area esterna al marciapiede/percorso, nel rispetto delle prescrizioni del Codice della Strada e del suo Regolamento, incluse demolizioni e ripristini. Margine inferiore del segnale ad altezza min 210 cm.

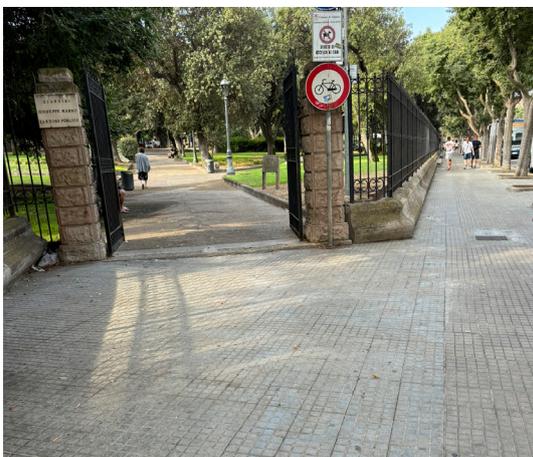
03.03 - Segnaletica tattilo-plantare non presente, non conforme o non coerente.

Priorità	N. criticità	Quantità
Alta	3	10,50 m

B - Posa di moduli tattilo-plantari tipo "LVE", codice "attenzione/servizio", in CLS o GRÈS a contrasto cromatico rispetto alla pavimentazione, disposti a raso e senza discontinuità, incluse demolizioni e ripristini.

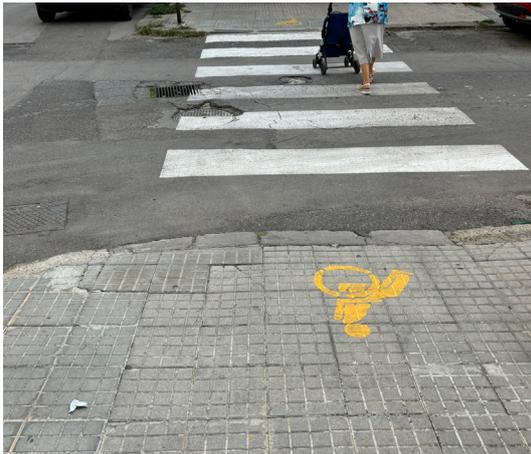
03.03 - Segnaletica tattilo-plantare non presente, non conforme o non coerente.

Priorità	N. criticità	Quantità
Alta	8	8

D - Posa di moduli tattilo-plantari tipo "LVE", codice "direzione rettilinea" e "pericolo valicabile", in CLS o GRÈS a contrasto cromatico rispetto alla pavimentazione, disposti a raso e senza discontinuità, incluse demolizioni e ripristini.

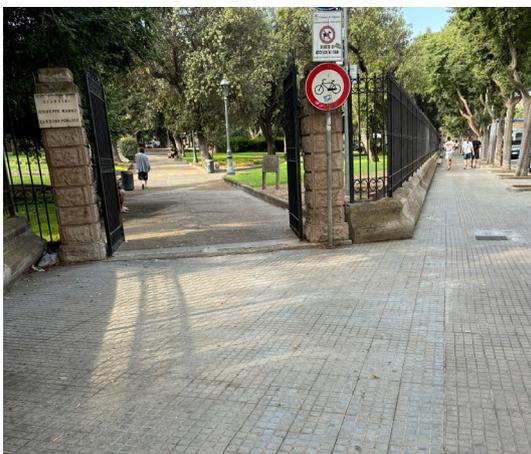
03.03 - Segnaletica tattilo-plantare non presente, non conforme o non coerente.

Priorità	N. criticità	Quantità
Alta	3	3

E - Inserimento di mappa tattile, installata su leggione inclinato di 30 gradi ad un'altezza minima di 0,95 m dal piano di calpestio; ove non possibile, posizionamento della mappa su parete/cancello, ad altezza compresa 1,00-1,80 m, con baricentro posto a metri 1,40 da terra.

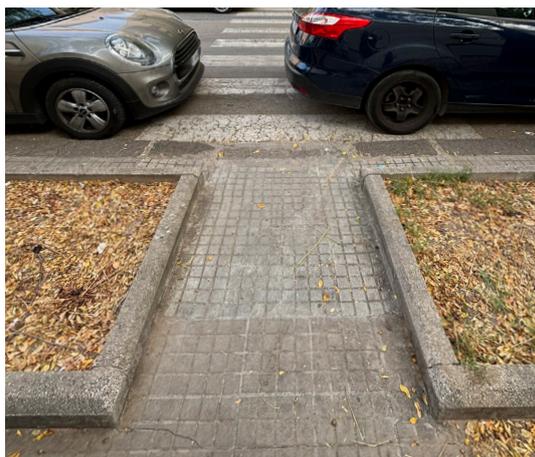
04.01 - Ostacolo generico ancorato.

Priorità	N. criticità	Quantità
Alta	3	3,00 mq

A - Rimozione di parte o tutta l'aiuola e realizzazione di area pavimentata in materiale analogo al marciapiede, raccordata ad esso a raso e senza discontinuità.

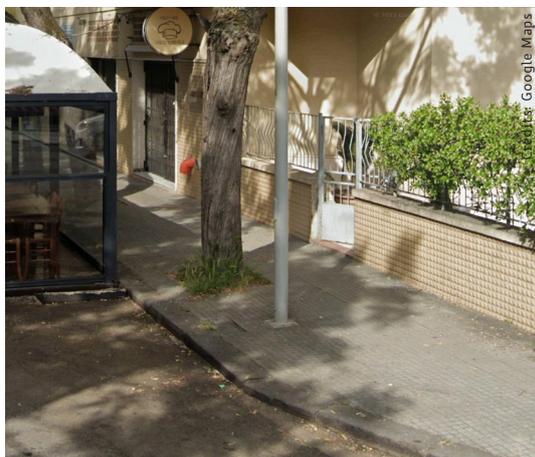
04.01 - Ostacolo generico ancorato.

Priorità	N. criticità	Quantità
Alta	1	1

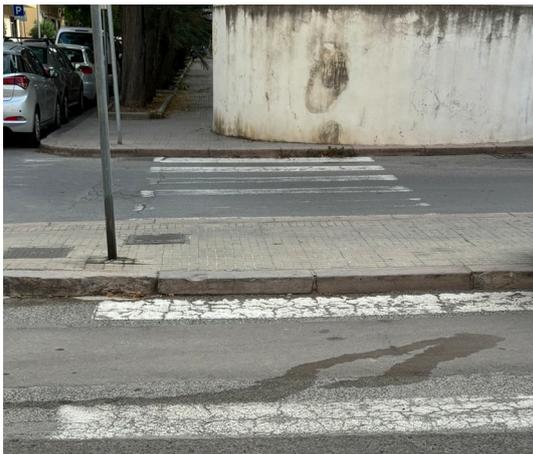
04.01 - Ostacolo generico ancorato.

Priorità	N. criticità	Quantità
Alta	1	7,00 mq

E - Rimozione di parte dell'aiuola spartitraffico e realizzazione di isola pedonale a raso e senza discontinuità con la carreggiata stradale.

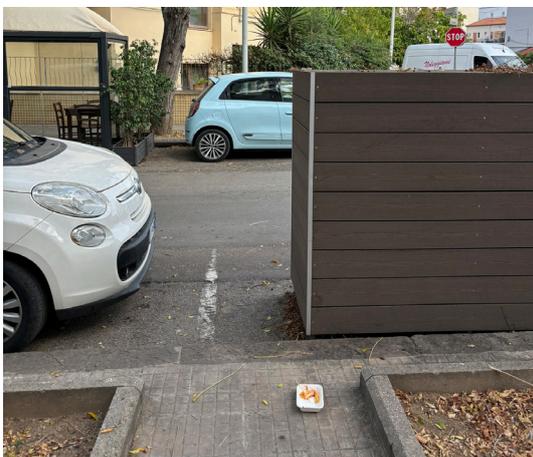
04.02 - Ostacolo generico non ancorato.

Priorità	N. criticità	Quantità
Alta	1	1

C - Attivazione procedura di comunicazione al proprietario dell'attività per sollecitare il corretto utilizzo dello spazio pubblico e lo spostamento dei cassonetti in posizione tale da non costituire ostacolo lungo il marciapiede/percorso. Larghezza libera min 90 cm.

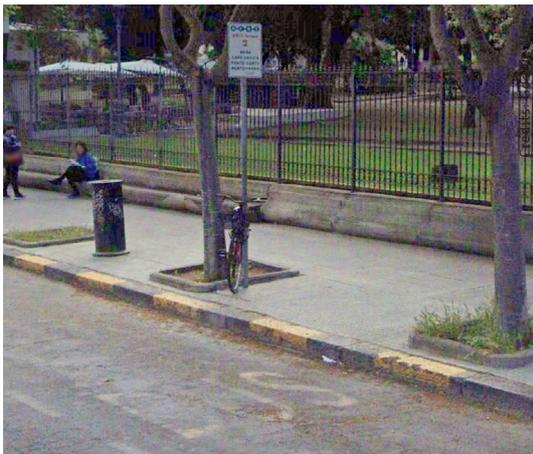
05.01 - Fermata con banchina non presente o non adeguata.

Priorità	N. criticità	Quantità
Alta	8	8

C - Inserimento di palina e posa di segnaletica tattilo-plantare, secondo indicazioni presenti in Abaco. Inclusive demolizioni e ripristini.

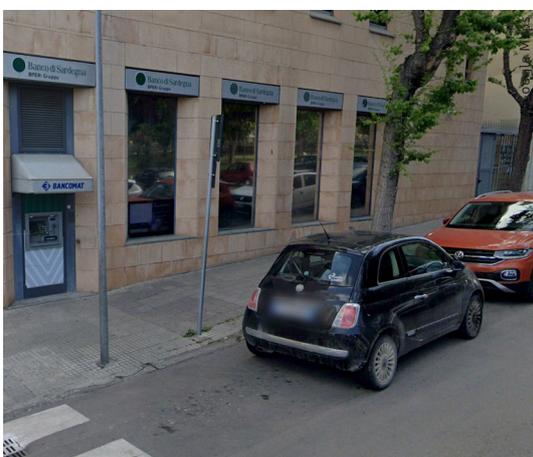
06.01 - Parcheggio disabili non presente.

Priorità	N. criticità	Quantità
Alta	1	1

C - Realizzazione di parcheggio in linea, dimensioni min 2,00x6,00 m, avente adiacente area in piano per la salita e la discesa dal veicolo e rampe di raccordo al marciapiede/percorso pedonale (come da prescrizioni d'Abaco). Segnaletica verticale ed orizzontale come da norme del C.d.S. Inclusive demolizioni e ripristini.

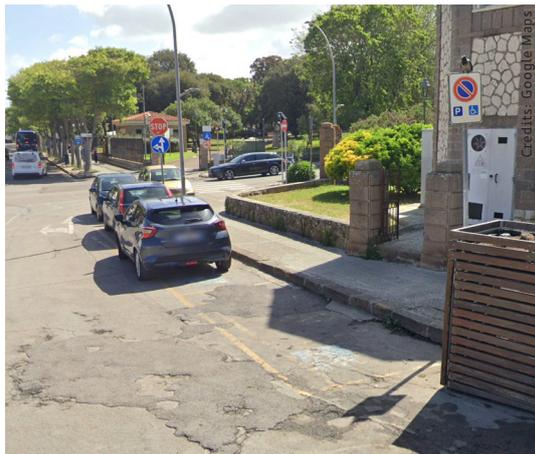
06.04 - Parcheggio disabili privo di collegamento pedonale o con collegamento pedonale non adeguato.

Priorità	N. criticità	Quantità
Alta	2	2

B - Realizzazione di area in piano adiacente al parcheggio, per la salita e la discesa dal veicolo, e di rampe di raccordo al marciapiede/percorso (come da prescrizioni presenti nell'Abaco). Inclusive demolizioni e ripristini.
