COMUNE DI ALGHERO

PIANO PER L'ELIMINAZIONE DELLE BARRIERE ARCHITETTONICHE

05.11 FASCICOLO VIA VITTORIO EMANUELE II

Ambito urbano	VIA VITTORIO EMANUELE II
Codice	V11
Percorso rilevato	intera via (lati alterni)
Data rilievo	23/08/2024
Totale criticità riscontrate	277
Costo eliminazione criticità	256.799,54 €
Priorità d'ambito	17/18

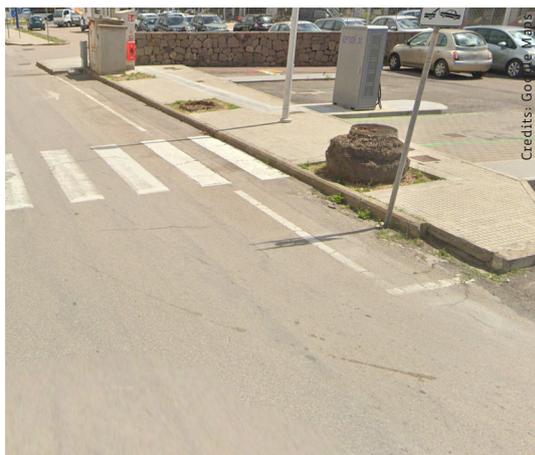
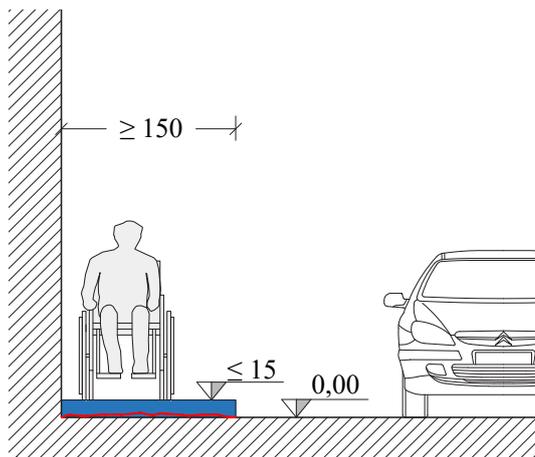
01.01 - Marciapiede o percorso non presente.

Priorità	N. criticità	Quantità
Alta	1	25,00 mq

Realizzazione di marciapiede/percorso, in materiale in linea con il contesto e cordolo a contrasto cromatico, da raccordare a raso e senza discontinuità, incluse demolizioni e ripristini. Larghezza min 150 cm, pendenza trasversale max 1%, dislivello da sede stradale max 15 cm.

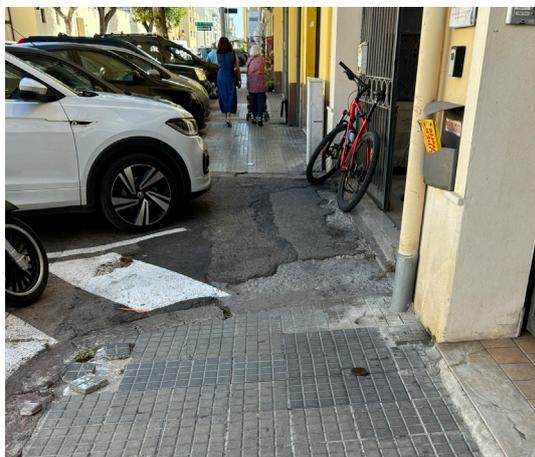
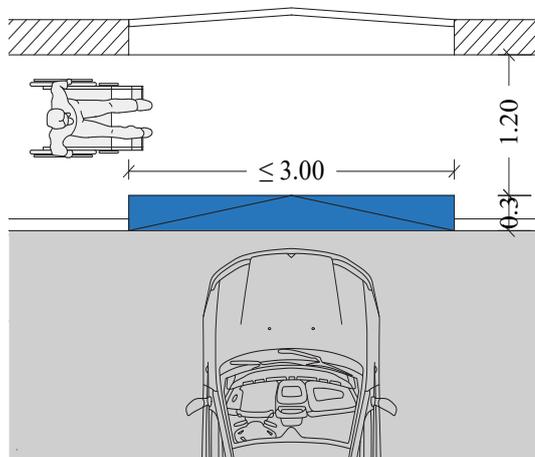
01.09 - Marciapiede o percorso interrotto o con pendenze per passo carraio.

Priorità	N. criticità	Quantità
Alta	3	16,50 mq

Demolizione del tratto interrotto o con pendenze per passo carraio, realizzazione di marciapiedi in continuità e, lato carreggiata, di rampa carrabile, in cls, con larghezza max 30 cm. Inclusive demolizioni e ripristini.

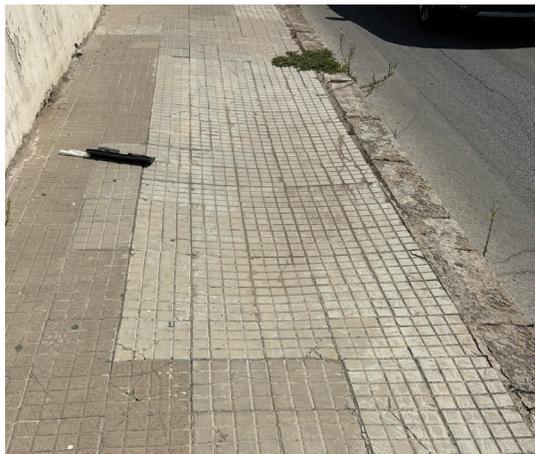
01.11 - Pavimentazione sconnessa.

Priorità	N. criticità	Quantità
Media	23	89,72 mq

A - Demolizione e ricostruzione puntuale della pavimentazione e, ove necessario, del sottofondo, al fine di ripristinare la planarità e la continuità del piano di calpestio, da raccordare a raso alle pavimentazioni adiacenti. Inclusive demolizioni e ripristini.

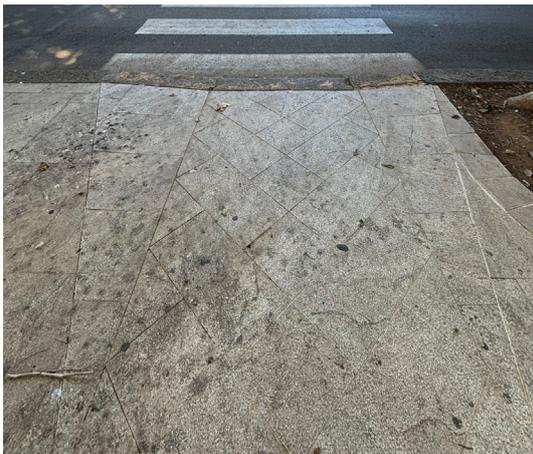
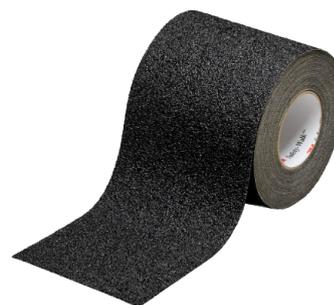
01.12 - Pavimentazione sdruciolevole.

B - Posa di nastro antiscivolo con larghezza 5 cm e colore in contrasto rispetto alla pedata. Efficace su calcestruzzo (con vernice e primer), piastrelle resilienti, superfici in metallo e porose (con primer). Compreso il primer.

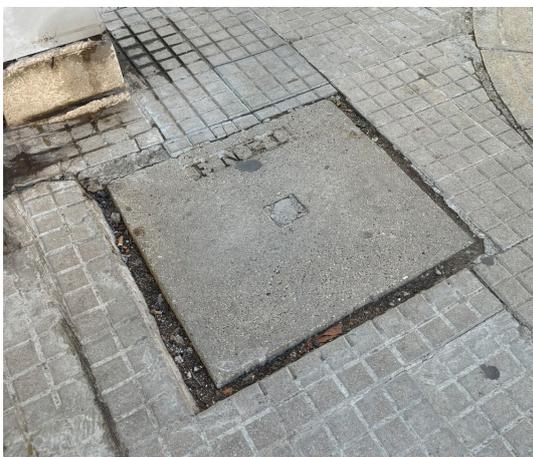
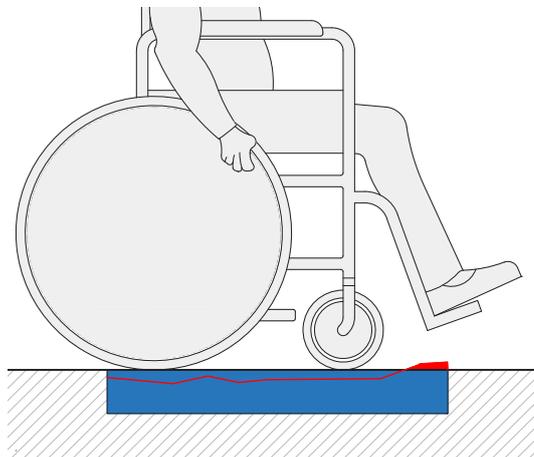
01.13 - Chiusino, caditoia o griglia non a raso rispetto alla pavimentazione.

Priorità	N. criticità	Quantità
Media	5	7,20 mq

Modifica del pozzetto o di altro manufatto di supporto al fine di riposizionare il chiusino, la caditoia o la griglia a raso rispetto alla quota della pavimentazione esistente, incluso il rifacimento della superficie circostante per il raccordo senza discontinuità alle pavimentazioni adiacenti.

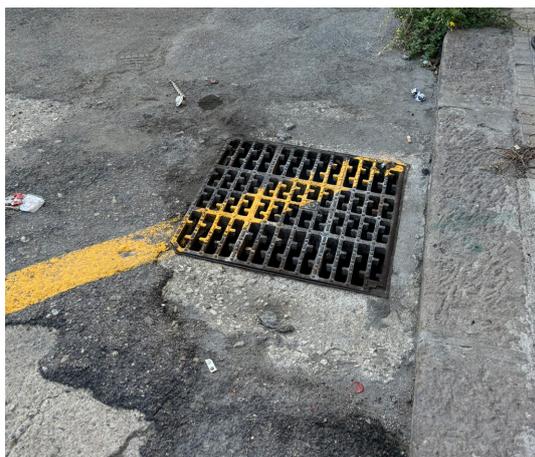
01.14 - Caditoia o griglia con fori >2 cm o longitudinali.

Priorità	N. criticità	Quantità
Media	2	2

Sostituzione della caditoia con altra avente superficie piana, fori posti trasversalmente al senso di marcia e non attraversabili da una sfera con diametro 2 cm.

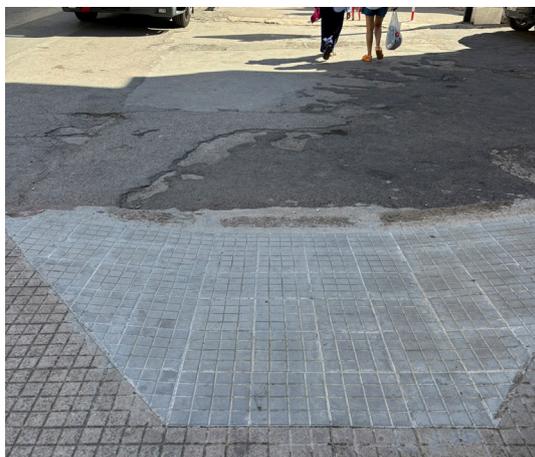
01.17 - Marciapiede o percorso con raccordo non coerente.

Priorità	N. criticità	Quantità
Alta	1	1

C - Demolizione dello scivolo di raccordo e rifacimento del marciapiede, in materiale analogo all'esistente, per ripristinare la continuità del percorso, da collegare a raso e senza discontinuità alle pavimentazioni adiacenti, con cordolo laterale, incluse demolizioni e ripristini. P. trasversale max 1%.

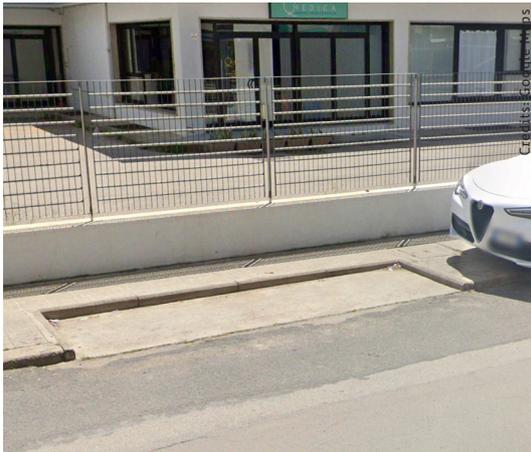
01.17 - Marciapiede o percorso con raccordo non coerente.

D - Ripristino del raccordo.

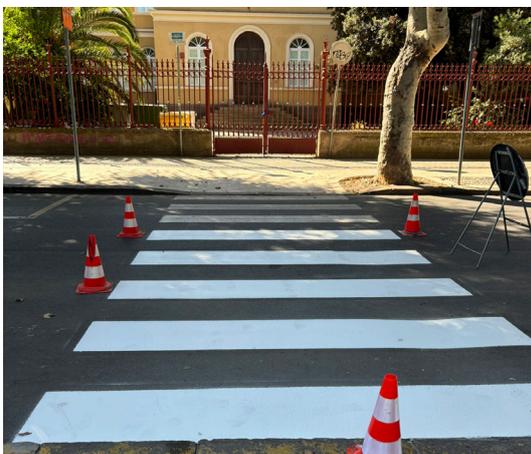
02.01 - Attraversamento pedonale non presente o non adeguato.

D - Realizzazione di attraversamento pedonale rialzato, con larghezza che consenta il completo stazionamento del mezzo, raccordato senza discontinuità alle pavimentazioni adiacenti, con segnaletica verticale e orizzontale conforme al C.d.S. e segnaletica tattilo-plantare conforme all'Abaco. Include demolizioni e ripristini.

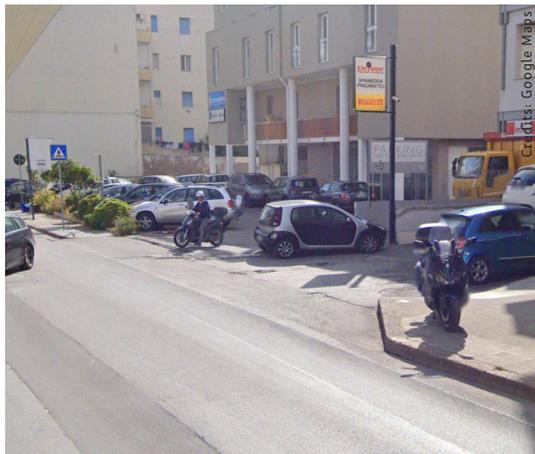
02.01 - Attraversamento pedonale non presente o non adeguato.

Priorità	N. criticità	Quantità
Alta	5	5

E - Realizzazione di attraversamento pedonale a raso, con rampe di raccordo in continuità col marciapiede, prive di p. trasversale e p. longitudinale <5% (max 8%), dotato di segnaletica orizzontale e verticale conforme al C.d.S. e segnaletica tattilo-plantare come da prescrizioni d'Abaco. Inclusive demolizioni e ripristini.

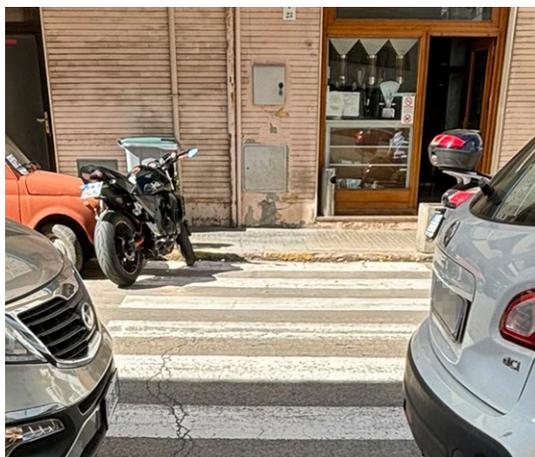
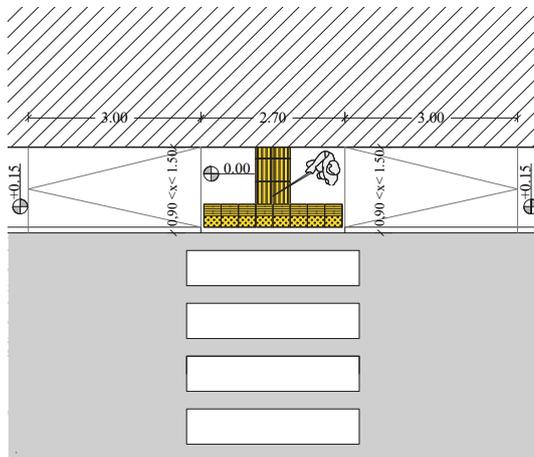
02.04 - Raccordo marciapiede-carreggiata non adeguato.

Priorità	N. criticità	Quantità
Alta	15	15

B - Demolizione di parte del marciapiede, realizzazione di area in piano antistante l'attraversamento e di rampe laterali di raccordo al marciapiede/percorso, prive di pendenza trasversale e con pendenza longitudinale <5% (max 8%). Segnaletica tattilo-plantare come da norme d'Abaco. Inclusive demolizioni e ripristini.

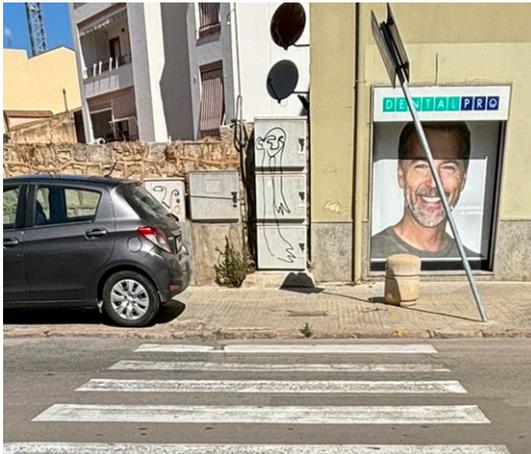
02.04 - Raccordo marciapiede-carreggiata non adeguato.

C - Demolizione di parte del marciapiede e realizzazione di raccordo con la carreggiata mediante scivolo, incluse demolizioni e ripristini.

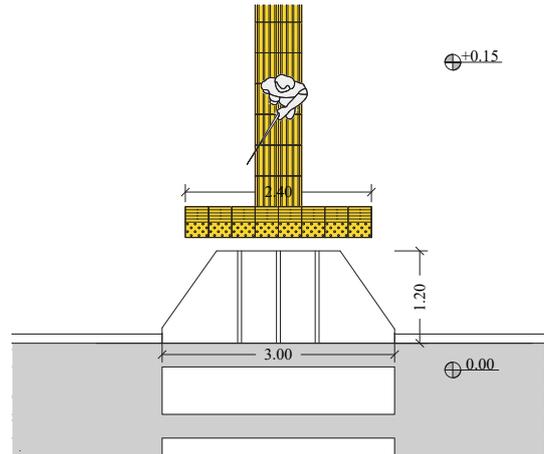
Priorità	N. criticità	Quantità
Alta	5	5

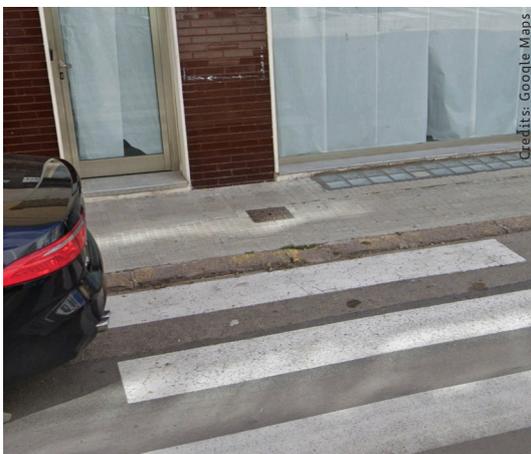
02.04 - Raccordo marciapiede-carreggiata non adeguato.

D - Realizzazione di raccordo tra le pavimentazioni, mediante rifacimento della fascia di contatto, per collegarle a raso e senza discontinuità, incluse demolizioni e ripristini. Lunghezza come intera fascia di contatto, larghezza secondo le caratteristiche del contesto, privo di pendenza trasversale.

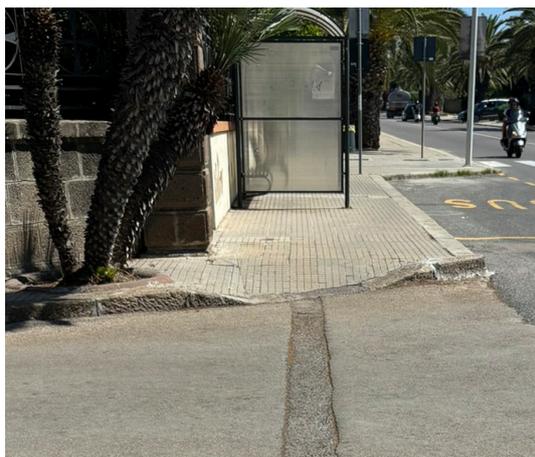
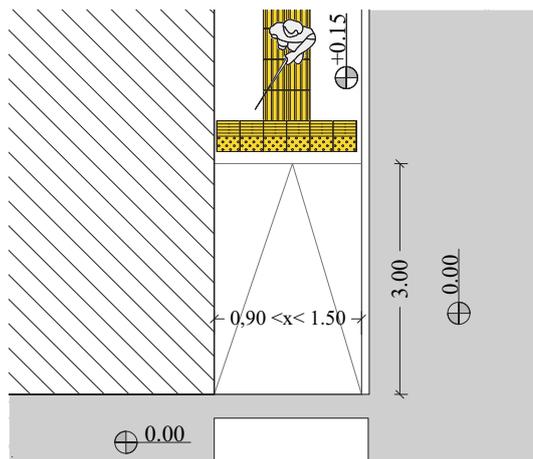
02.04 - Raccordo marciapiede-carreggiata non adeguato.

Priorità	N. criticità	Quantità
Alta	2	2

E - Demolizione di parte del marciapiede, realizzazione di rampa in continuità col marciapiede/percorso, priva di pendenza trasversale e con pendenza longitudinale <5% (max 8%). Segnaletica tattilo-plantare come da prescrizioni d'Abaco. Inclusive demolizioni e ripristini.

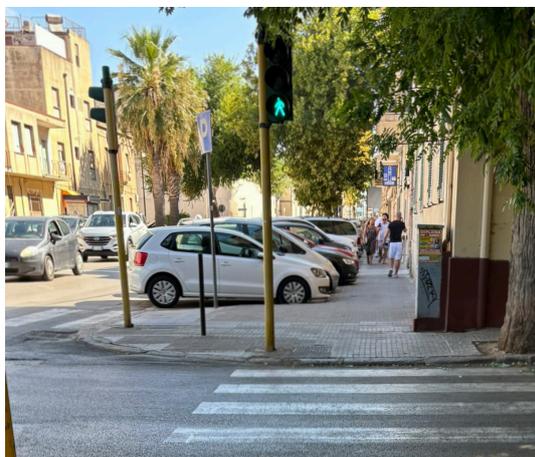
02.09 - Impianto semaforico privo di dispositivo di segnalazione acustica e prenotazione.

Priorità	N. criticità	Quantità
Alta	12	12

Installazione sul semaforo esistente di dispositivo acustico, con configuratore per funzionamento automatico e a richiesta, e relativo dispositivo di prenotazione, collocato in posizione agevole e dotato di segnalazioni luminose ed acustiche di conferma chiamata. Conforme a CEI 214-7 e 214-7-V1 e L. 447/95 e smi.

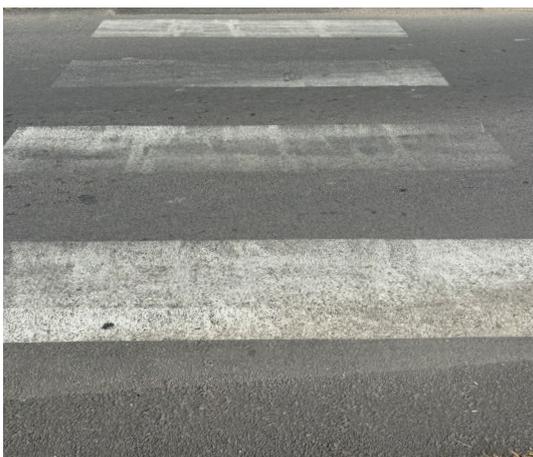
03.01 - Segnaletica orizzontale non presente o non visibile.

Priorità	N. criticità	Quantità
Bassa	34	34

A - Realizzazione o rifacimento di segnaletica orizzontale (strisce, scritte, simboli, zebraure) nel rispetto delle prescrizioni del Codice della Strada e del suo Regolamento.

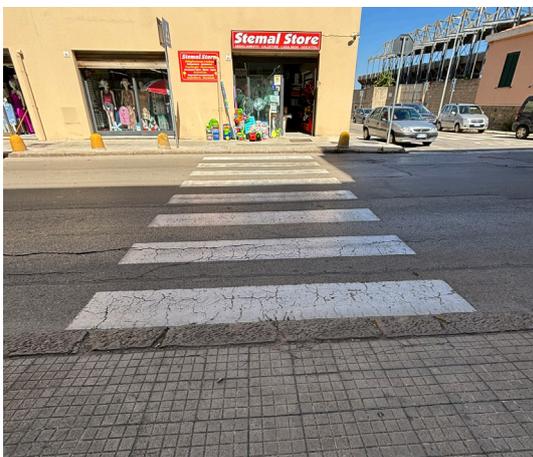
03.02 - Segnaletica verticale non presente.

Priorità	N. criticità	Quantità
Bassa	48	48

Posa di segnaletica verticale in area esterna al marciapiede/percorso, nel rispetto delle prescrizioni del Codice della Strada e del suo Regolamento, incluse demolizioni e ripristini. Margine inferiore del segnale ad altezza min 210 cm.

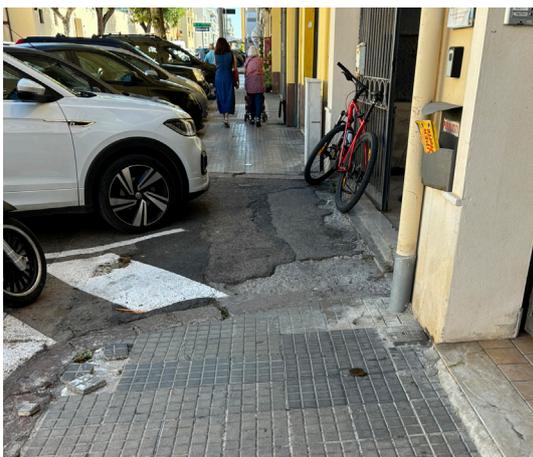
03.03 - Segnaletica tattilo-plantare non presente, non conforme o non coerente.

Priorità	N. criticità	Quantità
Alta	1	8,10 m

A - Posa di moduli tattilo-plantari tipo "LVE", codice "direzione rettilinea", in CLS o GRÈS a contrasto cromatico rispetto alla pavimentazione, disposti a raso e senza discontinuità, incluse demolizioni e ripristini.

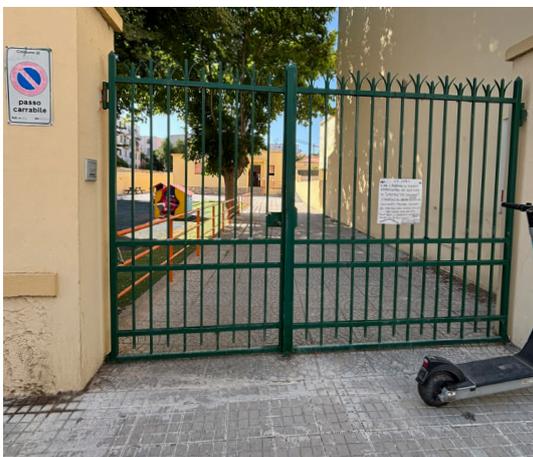
03.03 - Segnaletica tattilo-plantare non presente, non conforme o non coerente.

Priorità	N. criticità	Quantità
Alta	8	19,00 m

B - Posa di moduli tattilo-plantari tipo "LVE", codice "attenzione/servizio", in CLS o GRÈS a contrasto cromatico rispetto alla pavimentazione, disposti a raso e senza discontinuità, incluse demolizioni e ripristini.

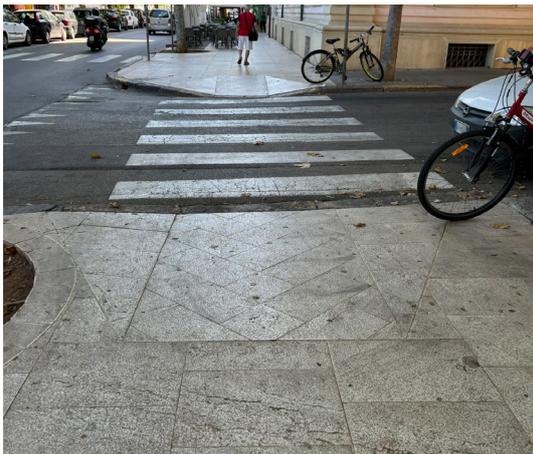
03.03 - Segnaletica tattilo-plantare non presente, non conforme o non coerente.

D - Posa di moduli tattilo-plantari tipo "LVE", codice "direzione rettilinea" e "pericolo valicabile", in CLS o GRÈS a contrasto cromatico rispetto alla pavimentazione, disposti a raso e senza discontinuità, incluse demolizioni e ripristini.

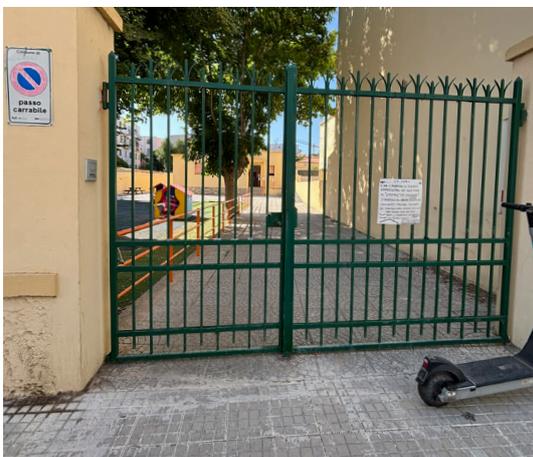
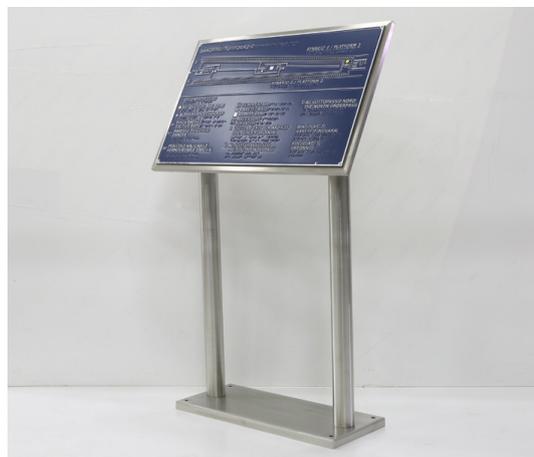
03.03 - Segnaletica tattilo-plantare non presente, non conforme o non coerente.

Priorità	N. criticità	Quantità
Alta	8	8

E - Inserimento di mappa tattile, installata su leggione inclinato di 30 gradi ad un'altezza minima di 0,95 m dal piano di calpestio; ove non possibile, posizionamento della mappa su parete/cancello, ad altezza compresa 1,00-1,80 m, con baricentro posto a metri 1,40 da terra.

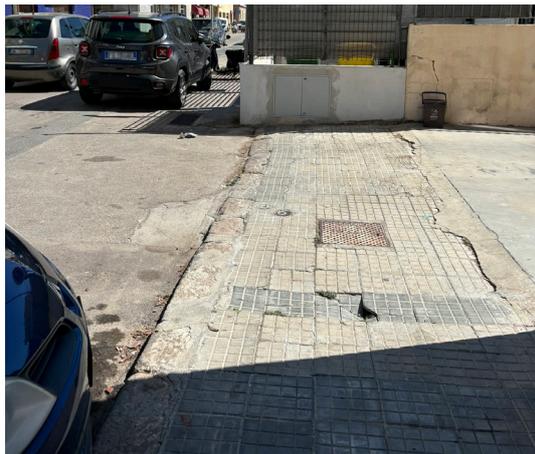
03.03 - Segnaletica tattilo-plantare non presente, non conforme o non coerente.

Priorità	N. criticità	Quantità
Alta	1	10,00 m

F - Posa di moduli tattilo-plantari tipo "LVE", codice "direzione rettilinea" e/o "svolta obbligata" e/o "incrocio", in CLS o GRÈS a contrasto cromatico rispetto alla pavimentazione, disposti a raso e senza discontinuità, incluse demolizioni e ripristini.

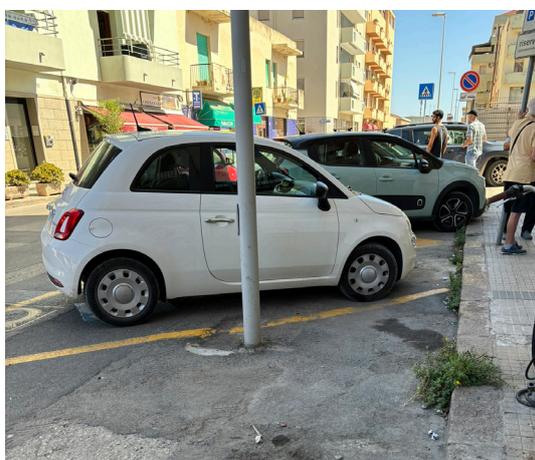
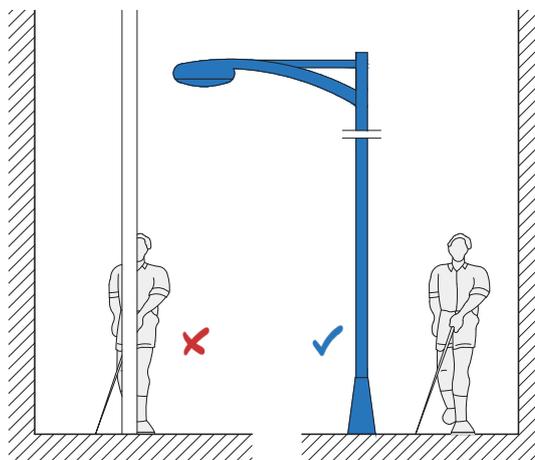
04.01 - Ostacolo generico ancorato.

Priorità	N. criticità	Quantità
Alta	2	2

C - Rimozione del palo di illuminazione e suo riposizionamento in area esterna al marciapiede/percorso/attraversamento (larghezza libera per il passaggio min 0,90 m). Inclusa eliminazione e rifacimento del plinto interrato ed adeguamenti alla rete.

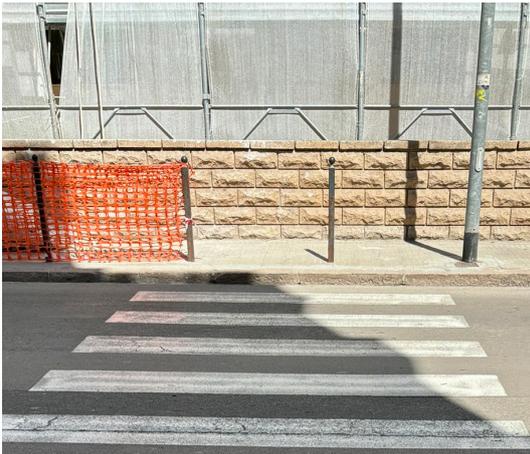
04.01 - Ostacolo generico ancorato.

D - Rimozione di dissuasore ancorato.

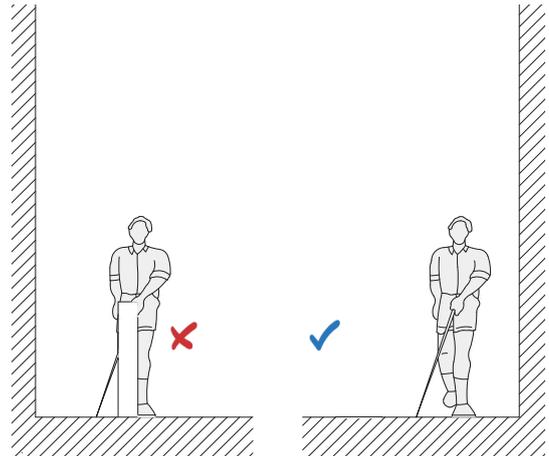
Priorità	N. criticità	Quantità
Alta	6	6

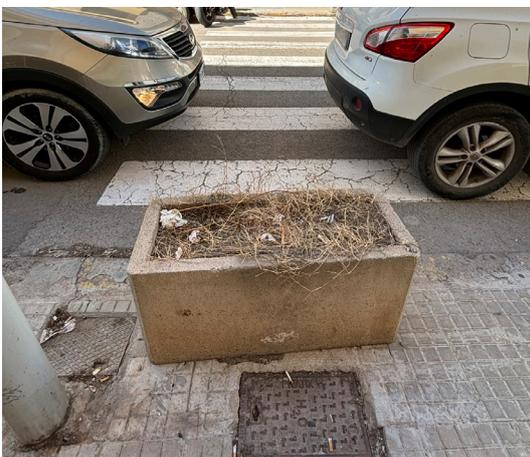
04.02 - Ostacolo generico non ancorato.

B - Rimozione di fioriera non ancorata e suo riposizionamento in area esterna al marciapiede/percorso/attraversamento.

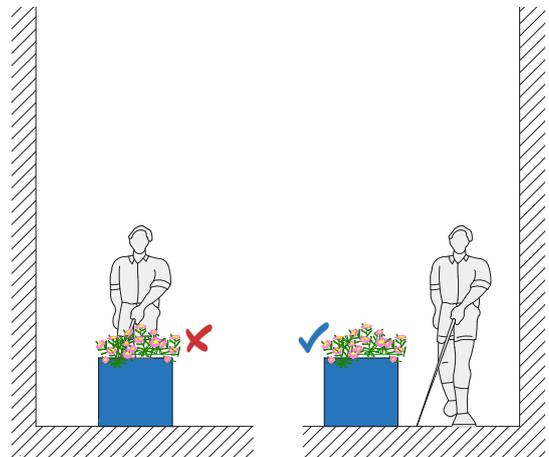
Priorità	N. criticità	Quantità
Alta	1	1

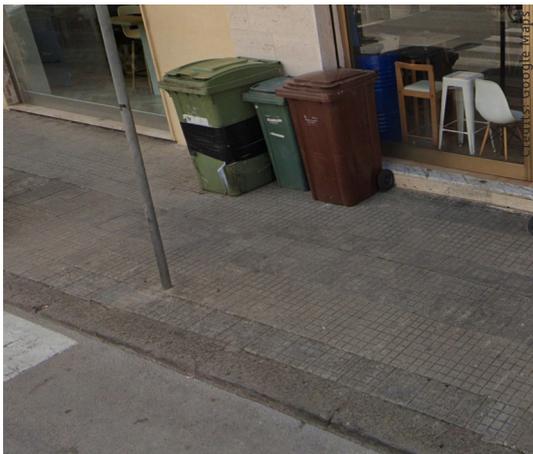
04.02 - Ostacolo generico non ancorato.

C - Attivazione procedura di comunicazione al proprietario dell'attività per sollecitare il corretto utilizzo dello spazio pubblico e lo spostamento dei cassonetti in posizione tale da non costituire ostacolo lungo il marciapiede/percorso. Larghezza libera min 90 cm.

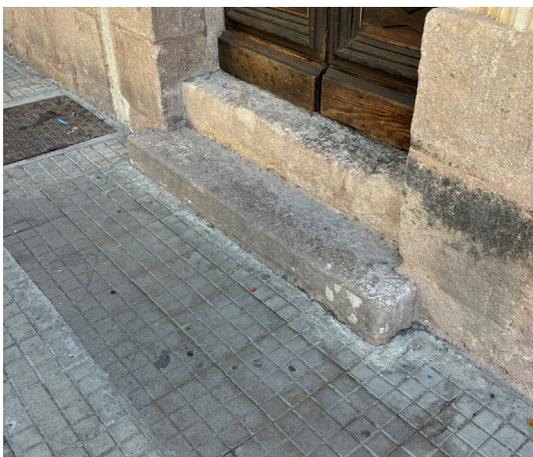
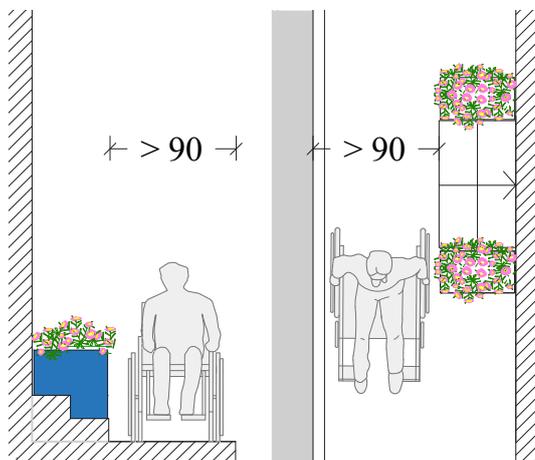
04.05 - Ostacolo costituito da scalini di accesso a residenze o attività commerciali.

Priorità	N. criticità	Quantità
Alta	2	2

Posa di n. 2 fioriere a sezione rettangolare, con altezza compresa tra 70 e 100 cm e colore a contrasto con il contesto, al fine di presegnalare l'ostacolo che non può essere rimosso. Larghezza libera del marciapiede/percorso min 90 cm. Specie consigliata: *Lantana camara* L.

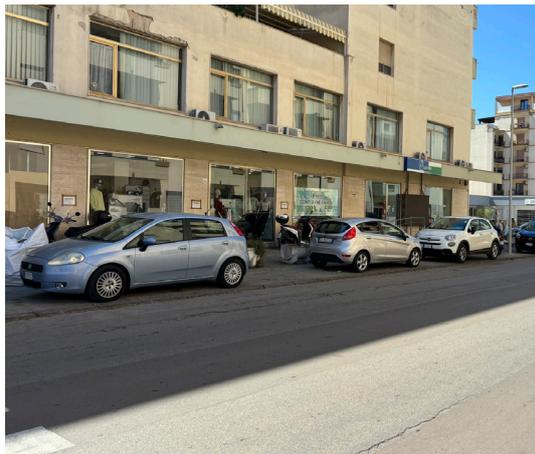
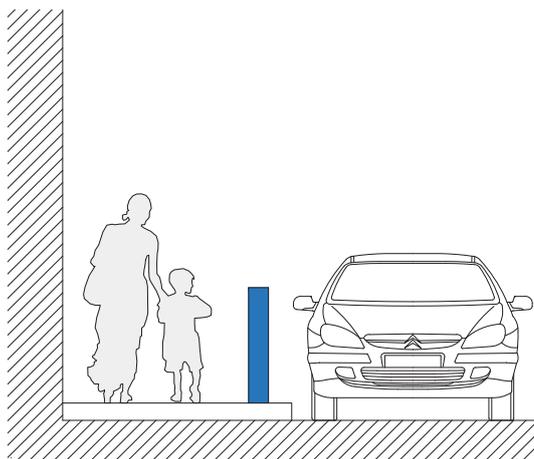
04.06 - Ostacolo costituito da occupazione da parte di veicoli.

Priorità	N. criticità	Quantità
Media	1	20

B - Posa di dissuasore pedonale in tubolare d'acciaio, altezza 1000 mm, realizzato in acciaio verniciato, fissato con piastra base alla pavimentazione mediante tasselli.

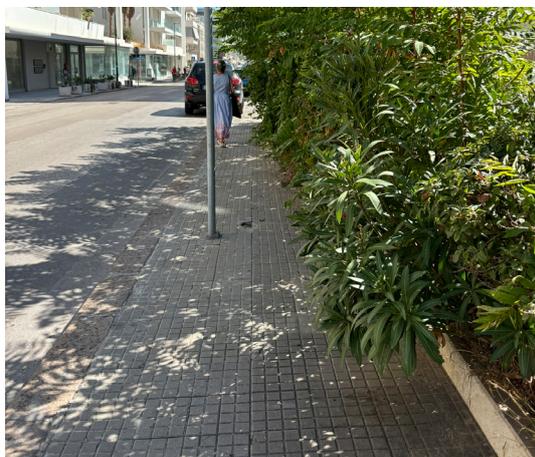
04.07 - Ostacolo costituito da vegetazione.

Priorità	N. criticità	Quantità
Alta	1	25,00 mq

A - Potatura delle fronde che valicano il bordo delle aiuole o l'area di pertinenza degli edifici, invadendo il marciapiede o il percorso e riducendone la larghezza.

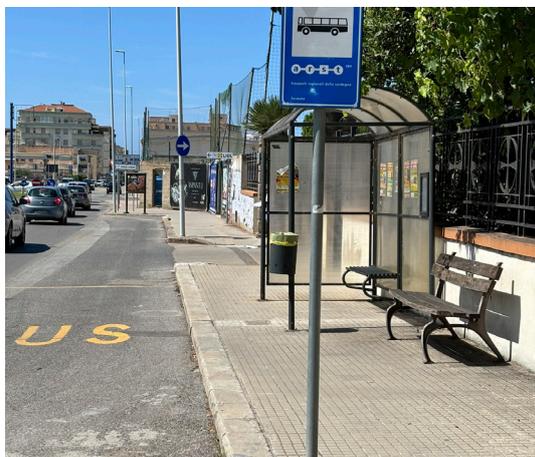
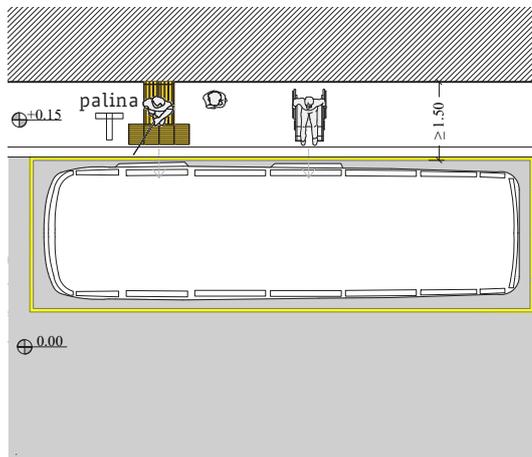
05.01 - Fermata con banchina non presente o non adeguata.

Priorità	N. criticità	Quantità
Alta	4	4

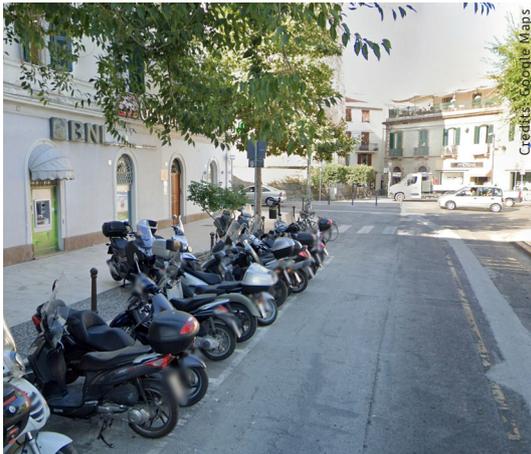
06.01 - Parcheggio disabili non presente.

C - Realizzazione di parcheggio in linea, dimensioni min 2,00x6,00 m, avente adiacente area in piano per la salita e la discesa dal veicolo e rampe di raccordo al marciapiede/percorso pedonale (come da prescrizioni d'Abaco). Segnaletica verticale ed orizzontale come da norme del C.d.S. Inclusive demolizioni e ripristini.

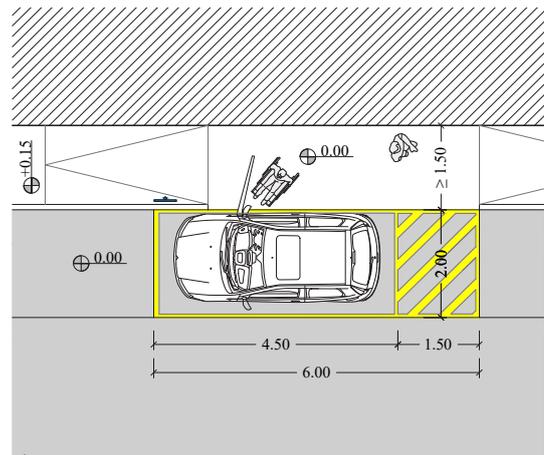
Priorità	N. criticità	Quantità
Alta	3	3

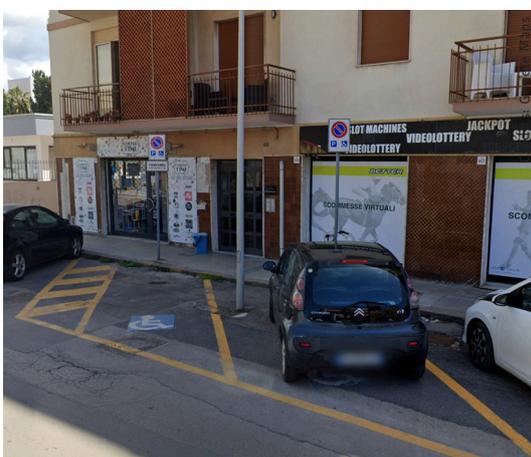
06.03 - Parcheggio disabili con dimensioni non conformi.

C - Modifica alla segnaletica orizzontale al fine di delimitare uno stallo inclinato con dimensioni min 3,20x5,00 m, inclusa cancellazione della segnaletica orizzontale esistente.

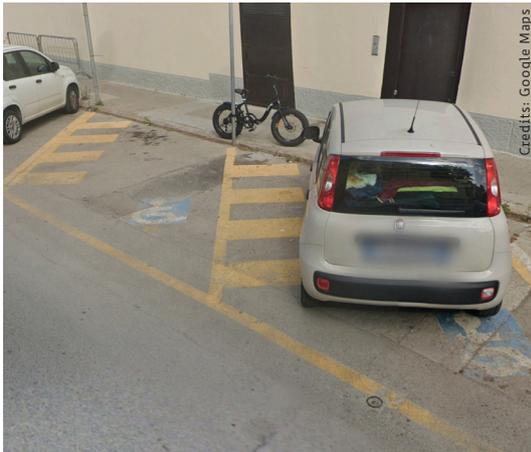
06.04 - Parcheggio disabili privo di collegamento pedonale o con collegamento pedonale non adeguato.

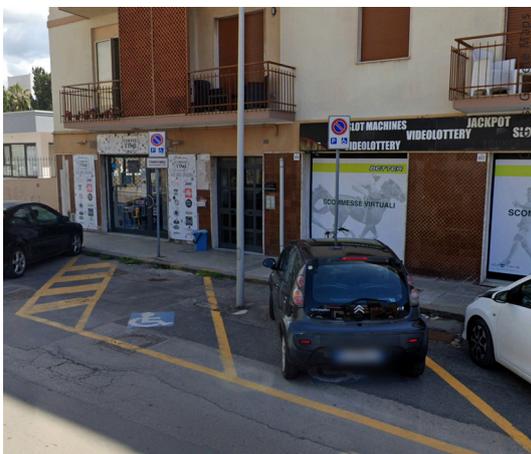
06.04 - Parcheggio disabili privo di collegamento pedonale o con collegamento pedonale non adeguato.

A - Realizzazione di rampa con pendenza longitudinale 8+10% e priva di pendenza trasversale, per raccordare a raso e senza discontinuità parcheggio e marciapiede, incluse demolizioni e ripristini.

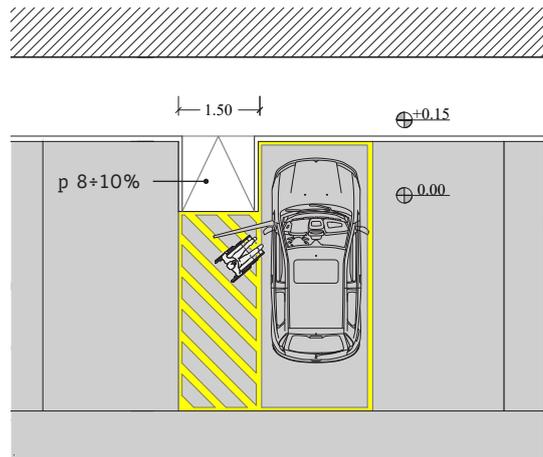
Priorità	N. criticità	Quantità
Alta	2	2

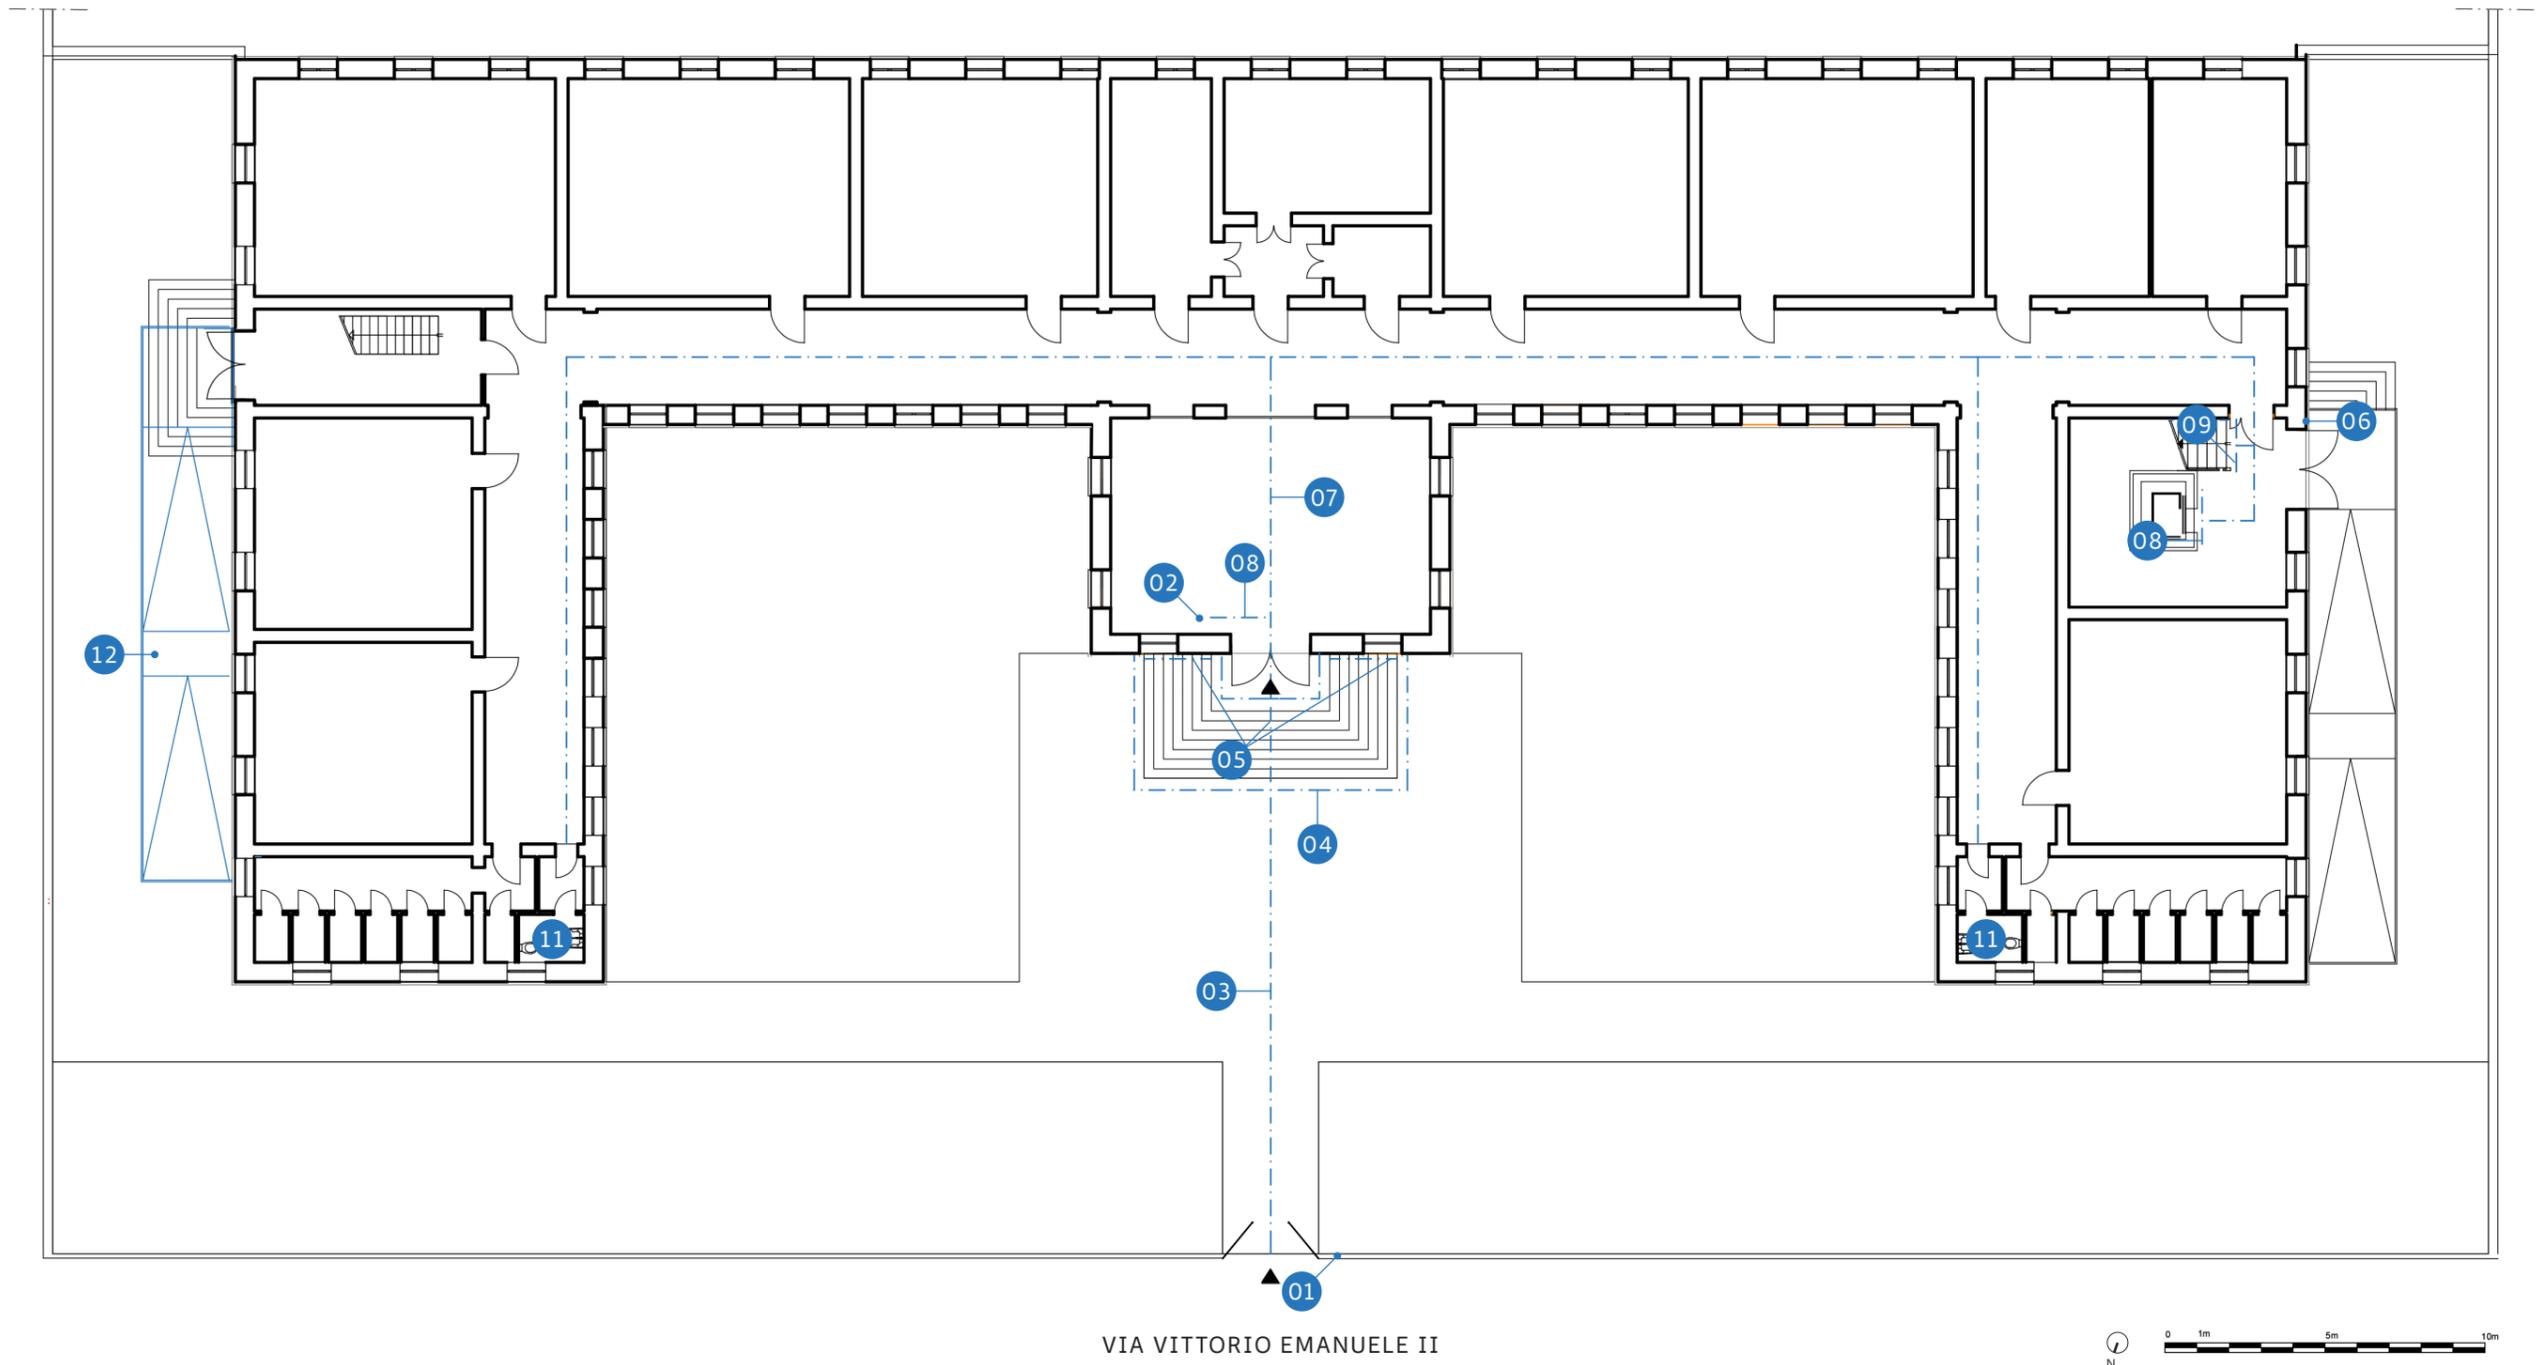
PIANTA PIANO TERRA

I.C. 1 "SACRO CUORE"

- Criticità puntuale
- Criticità lineare
- Criticità areale

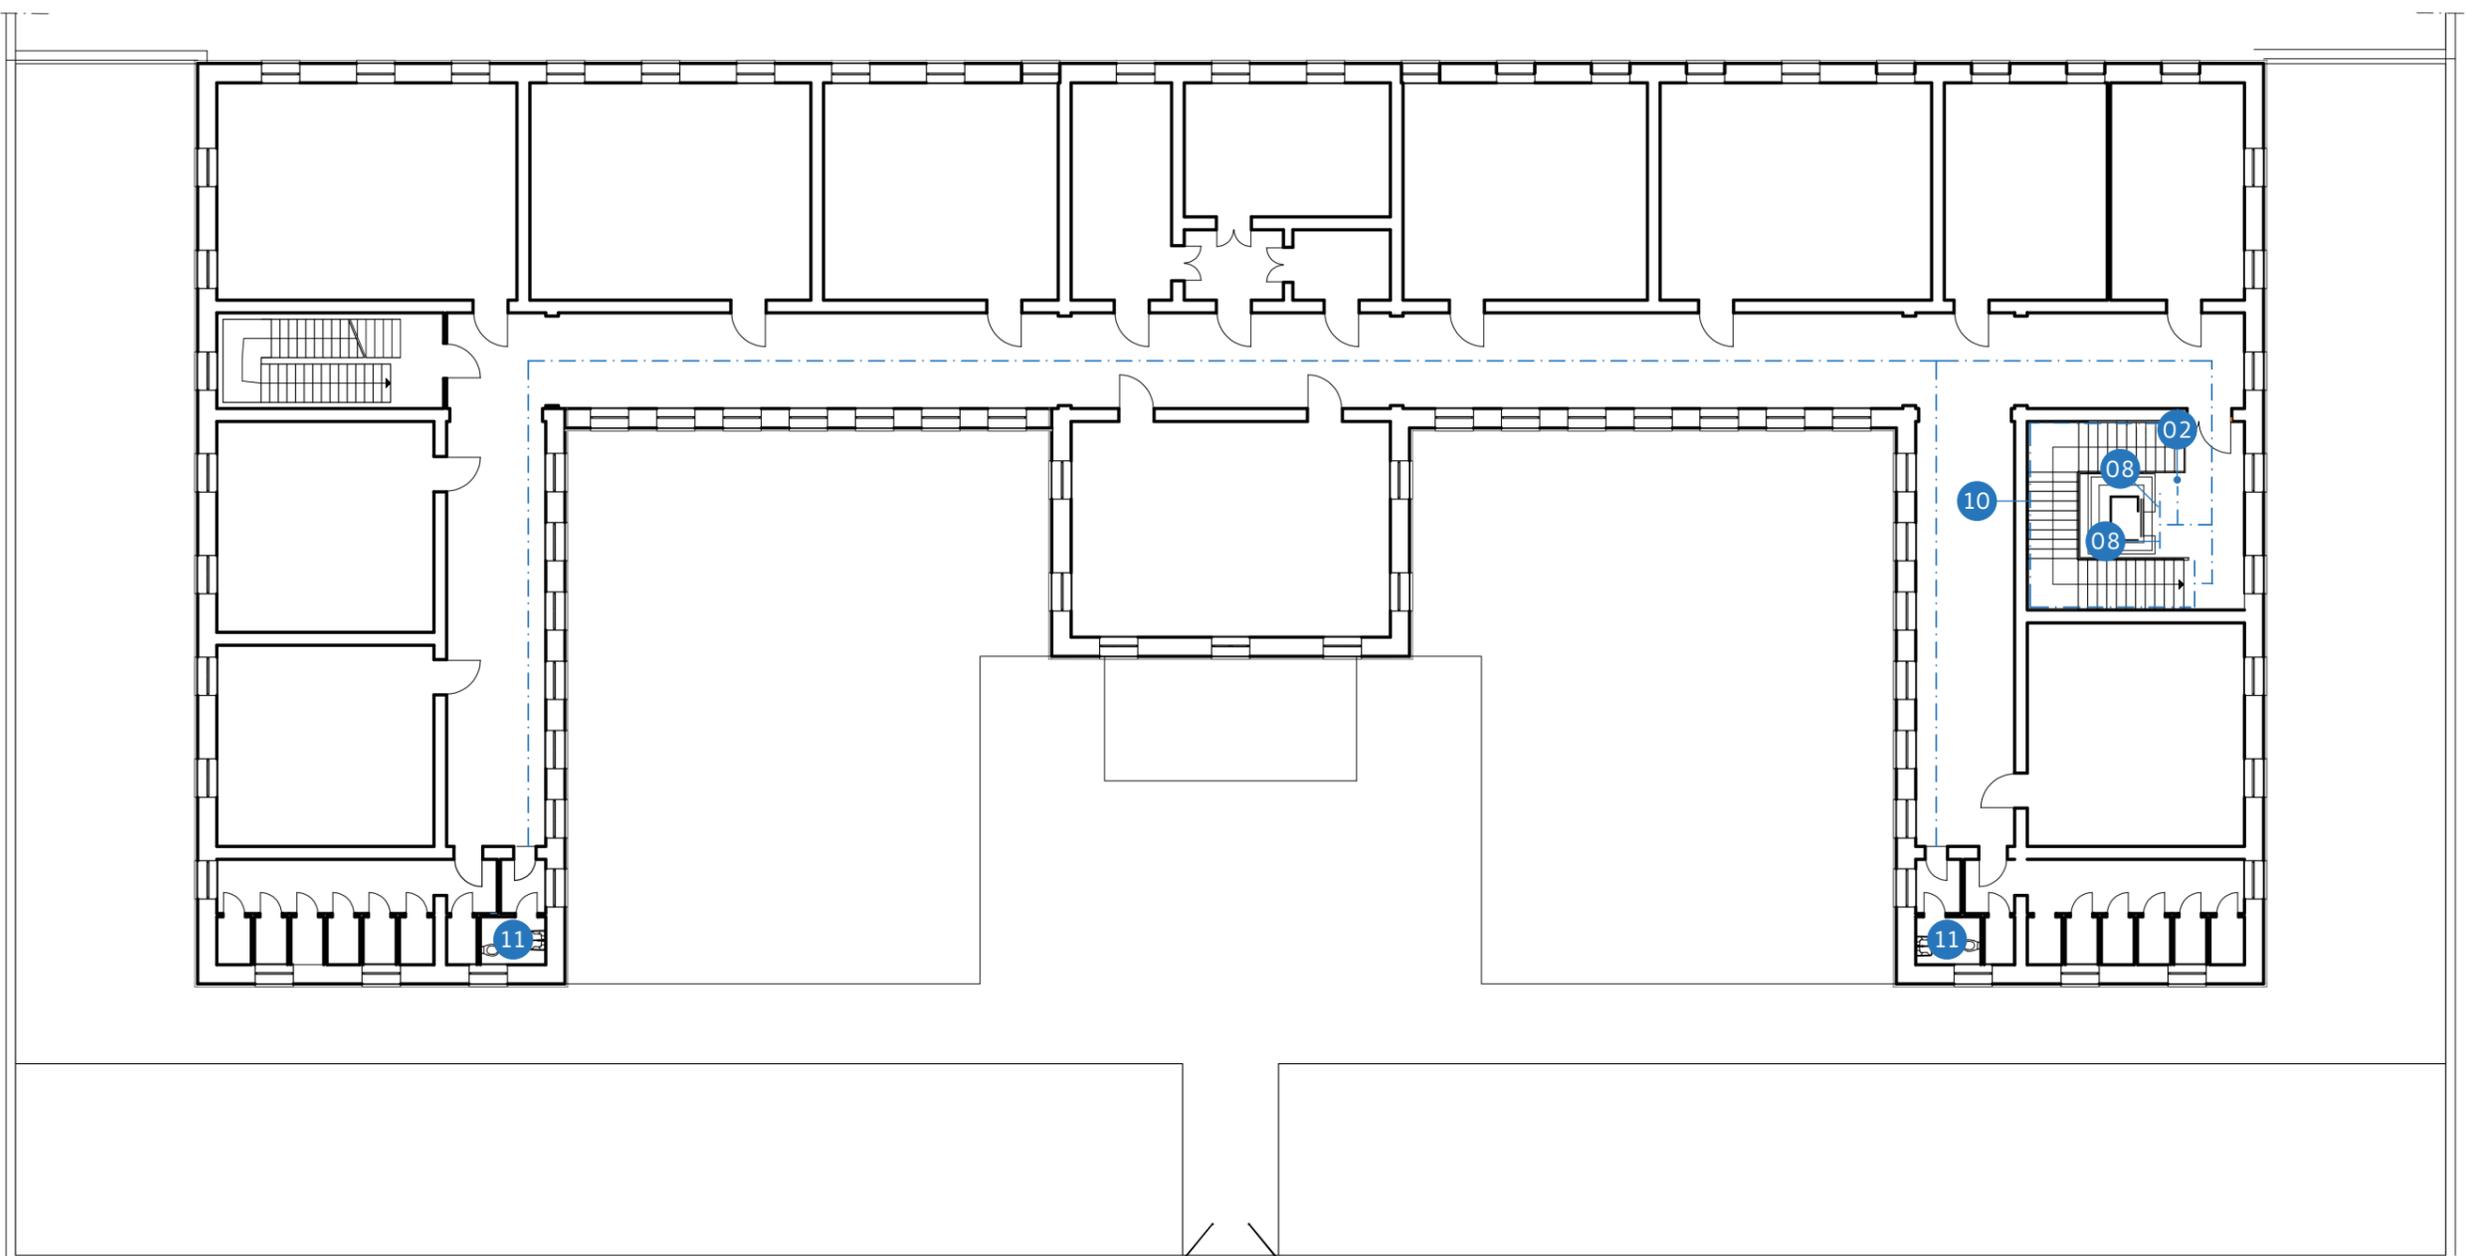
PIANTA PIANO PRIMO

I.C. 1 "SACRO CUORE"

- Criticità puntuale
- Criticità lineare
- Criticità areale

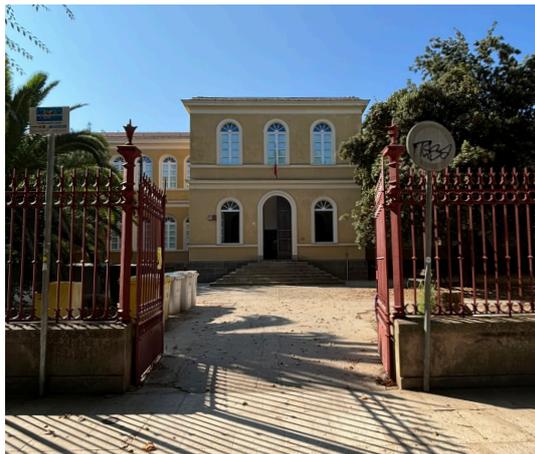
01 - Citofono ribassato non presente.

Priorità	N. criticità	Quantità
Media	1	1

Inserimento di impianto citofonico posizionato ad altezza compresa tra 1,10-1,30 m dal piano di calpestio.

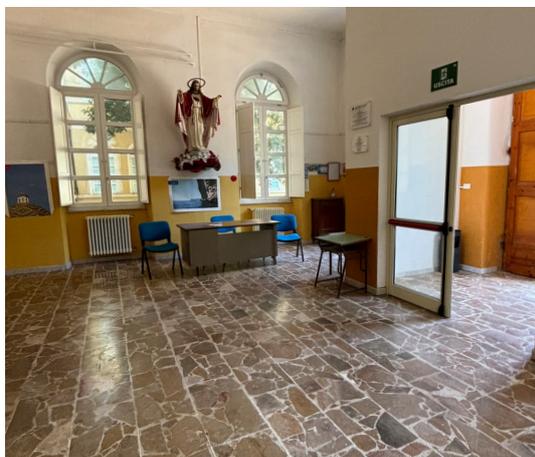
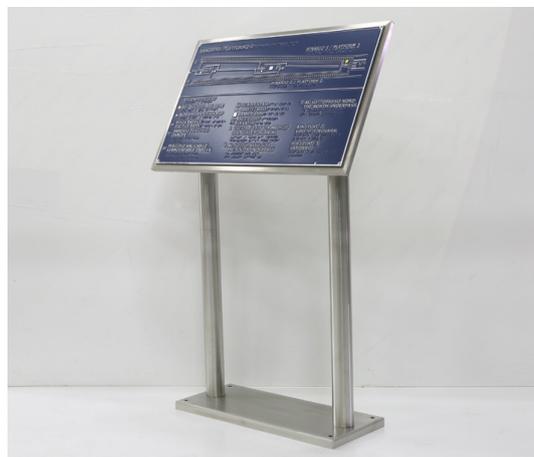
02 - Mappa tattile non presente.

Priorità	N. criticità	Quantità
Alta	2	2

Inserimento di mappa tattile, installata su leggìo inclinato di 30 gradi ad un'altezza minima di 0,95 m dal piano di calpestio; ove non possibile, posizionamento della mappa su parete/cancello, ad altezza compresa 1,00-1,80 m, con baricentro posto a metri 1,40 da terra.

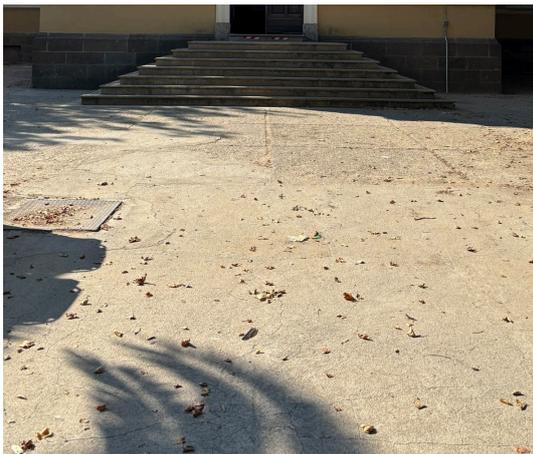
03 - Segnaletica tattilo-plantare non presente.
