COMUNE DI ALGHERO

PIANO PER L'ELIMINAZIONE DELLE BARRIERE ARCHITETTONICHE

05.11 FASCICOLO VIA VITTORIO EMANUELE II

Ambito urbano	VIA VITTORIO EMANUELE II
Codice	V11
Percorso rilevato	intera via (lati alterni)
Data rilievo	23/08/2024
Totale criticità riscontrate	277
Costo eliminazione criticità	256.799,54 €
Priorità d'ambito	17/18

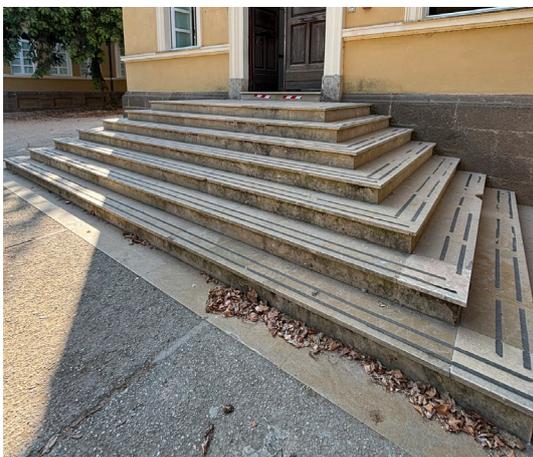
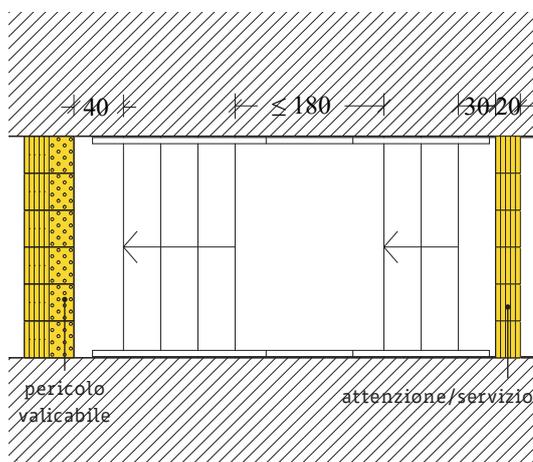
04 - Segnaletica tattilo-plantare non presente.

Priorità	N. criticità	Quantità
Alta	1	23,00 m

Posa di moduli tattilo-plantari tipo "LVE", codice "pericolo valicabile" e "attenzione/servizio", in CLS o GRÈS a contrasto cromatico rispetto alla pavimentazione, disposti a raso e senza discontinuità, incluse demolizioni e ripristini.

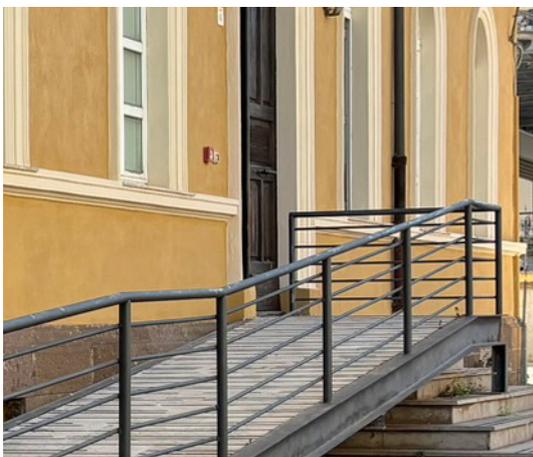
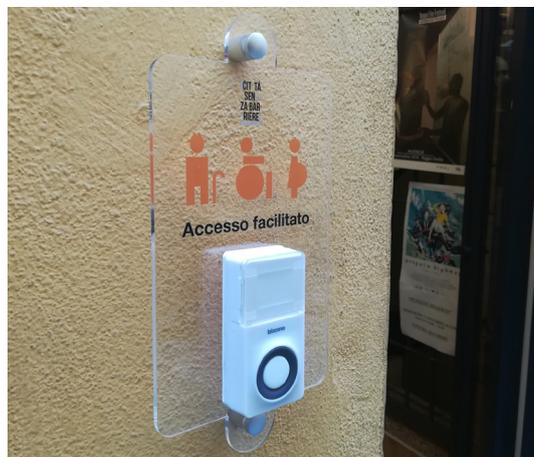
06 - Campanello ribassato non presente.

Priorità	N. criticità	Quantità
Bassa	1	1

Inserimento di campanello posizionato ad altezza compresa tra 1,10-1,30 m dal piano di calpestio.

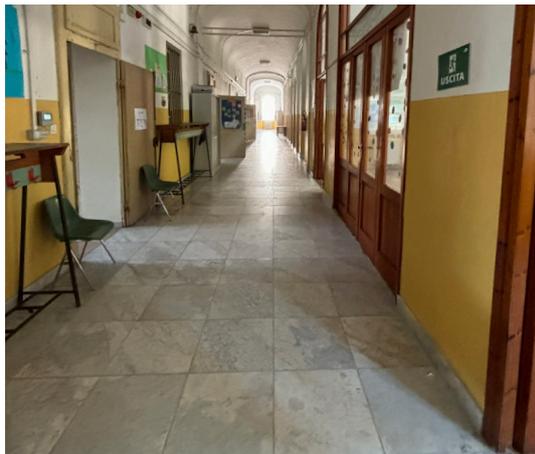
07 - Segnaletica tattilo-plantare non presente.

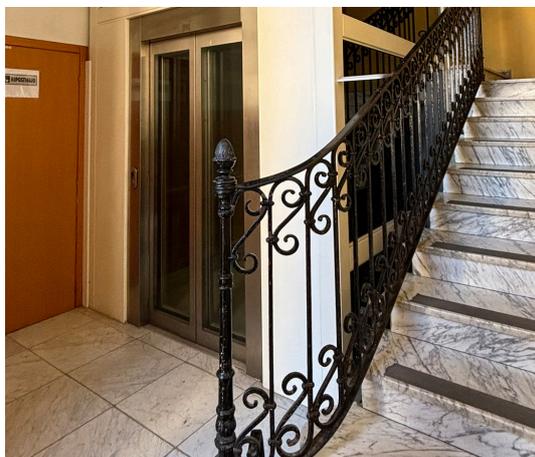
08 - Segnaletica tattilo-plantare non presente.

Priorità	N. criticità	Quantità
Alta	1	6,50 m

Posa di moduli tattilo-plantari tipo "LVE", codice "attenzione/servizio", in PVC adesivo a contrasto cromatico rispetto alla pavimentazione.

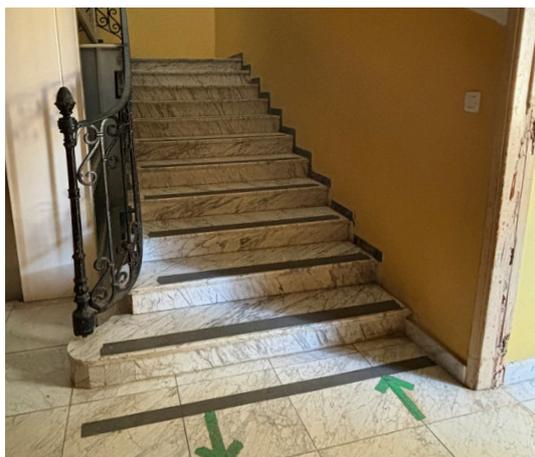
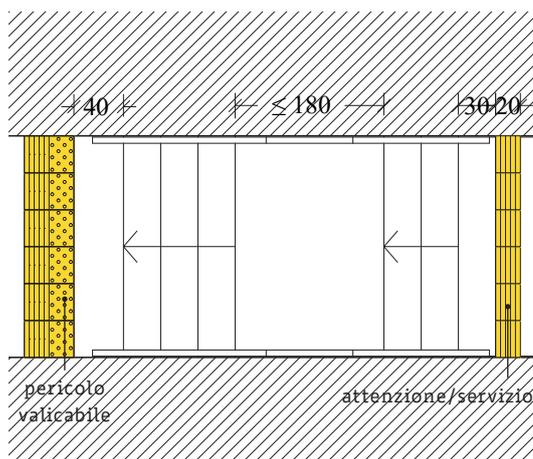
09 - Segnaletica tattilo-plantare non presente.

Priorità	N. criticità	Quantità
Alta	1	3,00 m

Posa di moduli tattilo-plantari tipo "LVE", codice "pericolo valicabile" e "attenzione/servizio", in PVC adesivo a contrasto cromatico rispetto alla pavimentazione.

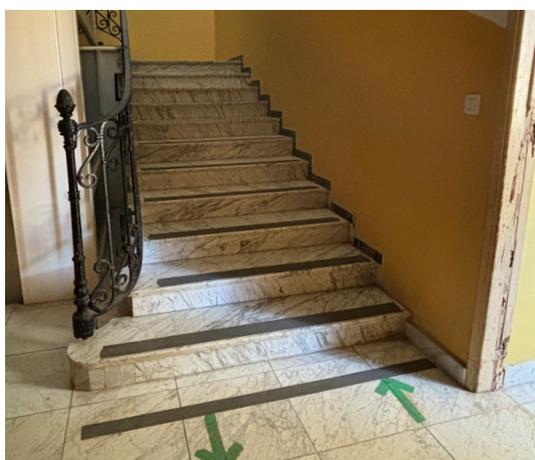
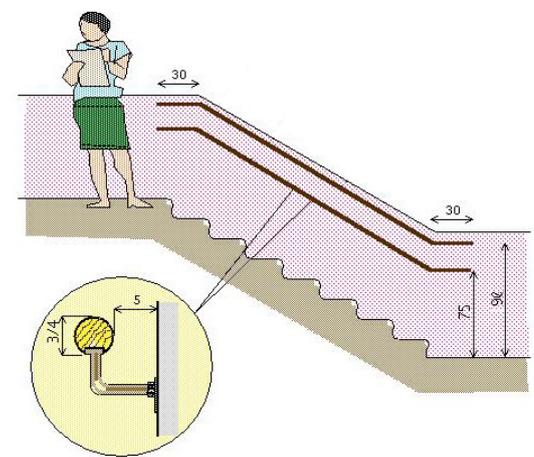
10 - Corrimano non presente.

Priorità	N. criticità	Quantità
Alta	1	16,50 m

Inserimento di n. 2 corrimani a muro posti a 0,75 m e a 0,90 m dal piano di calpestio. Ogni corrimano, prolungato di 0,30 m oltre il primo e l'ultimo gradino, sarà posto ad una distanza dalla parete compresa tra i 4 e i 5 cm e dovrà avere una finitura antiscivolo.

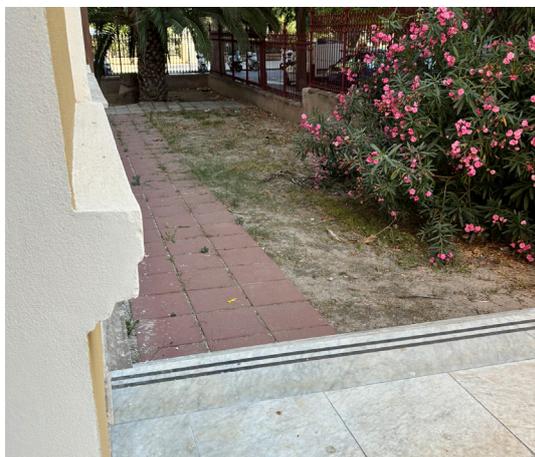
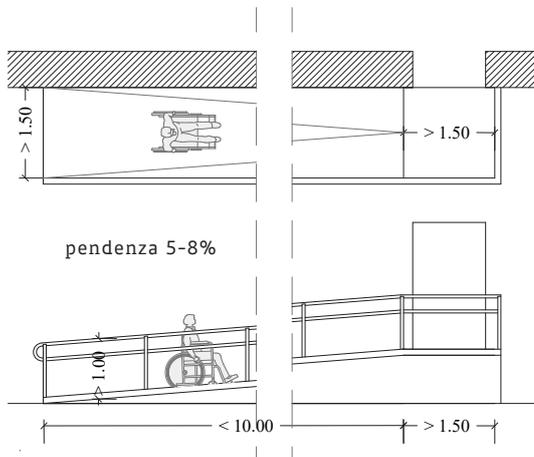
12 - Rampa non presente.

Priorità	N. criticità	Quantità
Alta	1	17,00 m

Realizzazione di nuova rampa, larghezza min 0,90 m nei tratti lineari e 1,50 m nei pianerottoli (1 ogni 10 m), pendenza longitudinale tra 5% e 8%, priva di pendenza trasversale, dotata di parapetto h 1,00 m e cordolo h 0,10 m, pavimentazione antidrucciolo. Includere demolizioni e ripristini.

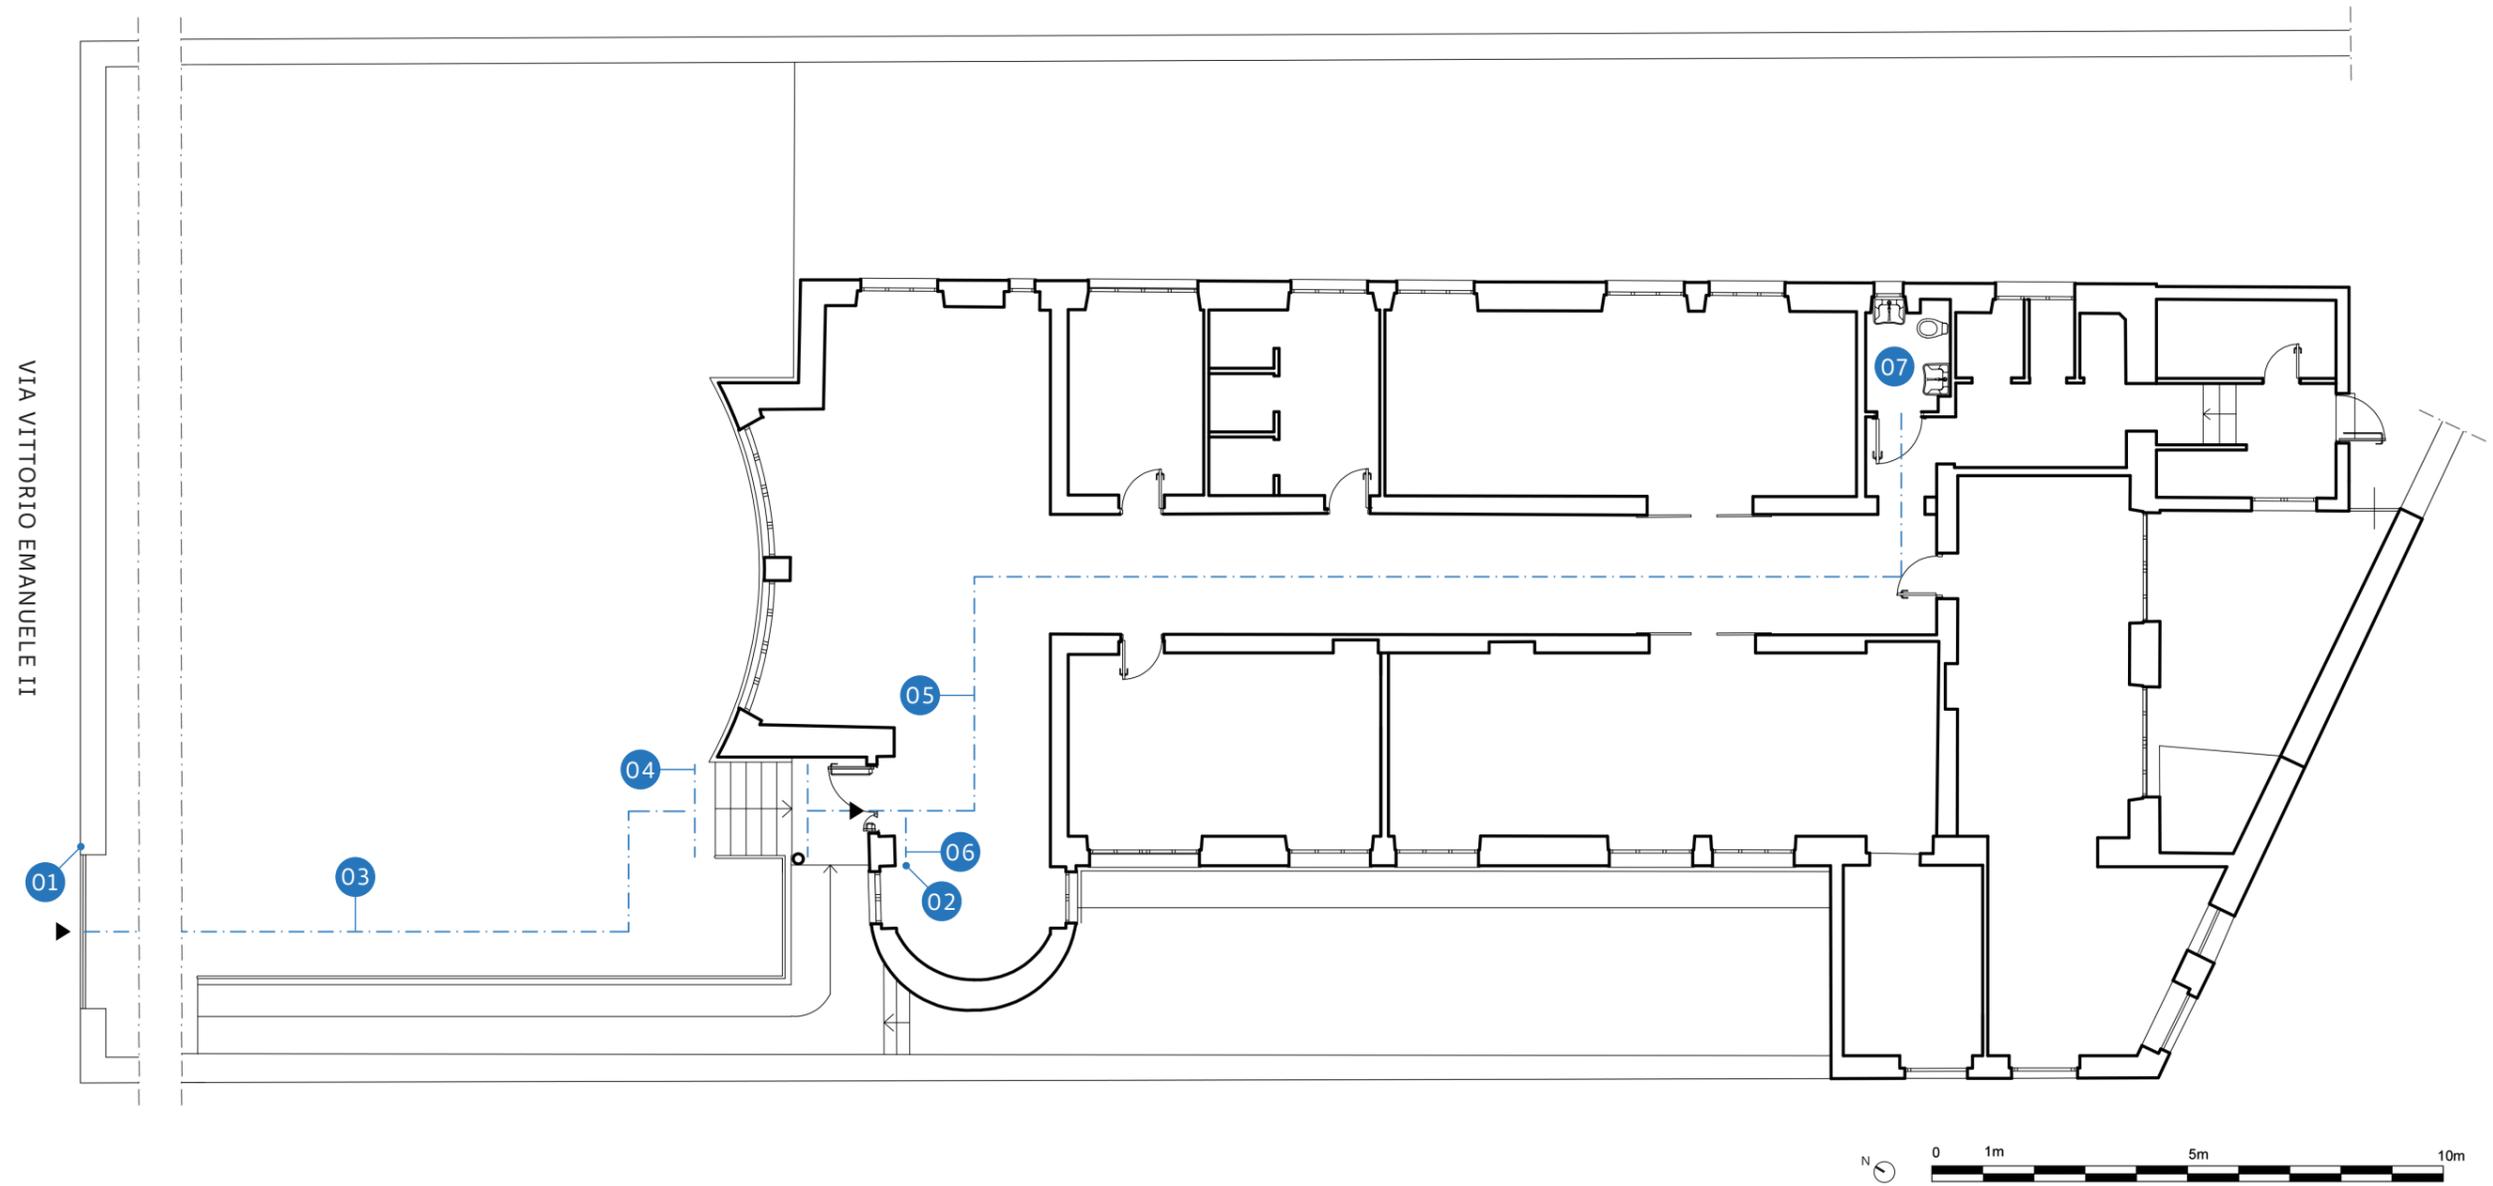
PIANTA

I.C. 1 "VITTORIO EMANUELE"

- Criticità puntuale
- Criticità lineare
- Criticità areale

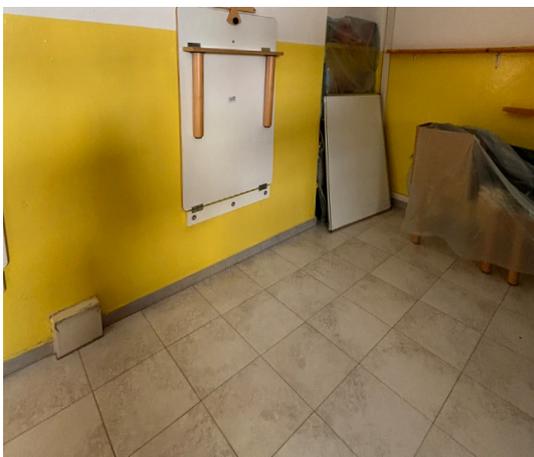
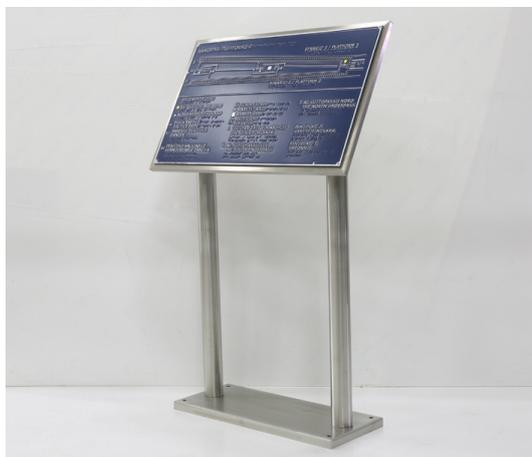
02 - Mappa tattile non presente.

Priorità	N. criticità	Quantità
Alta	1	1

Inserimento di mappa tattile, installata su leggìo inclinato di 30 gradi ad un'altezza minima di 0,95 m dal piano di calpestio; ove non possibile, posizionamento della mappa su parete/cancello, ad altezza compresa 1,00-1,80 m, con baricentro posto a metri 1,40 da terra.

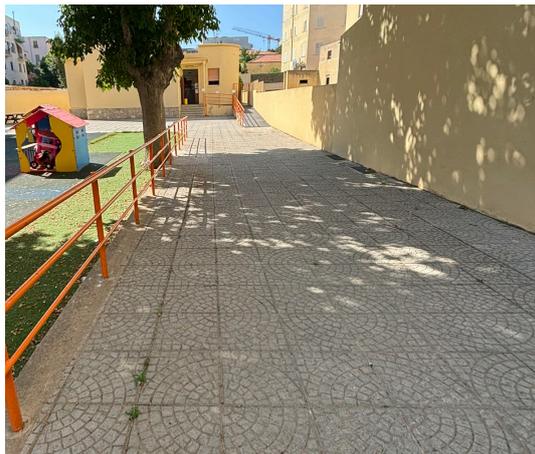
03 - Segnaletica tattilo-plantare non presente.

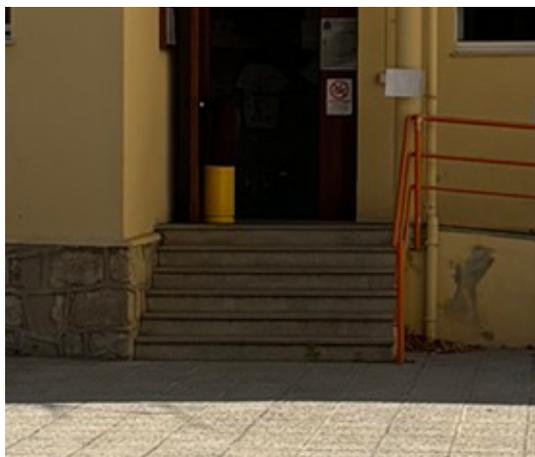
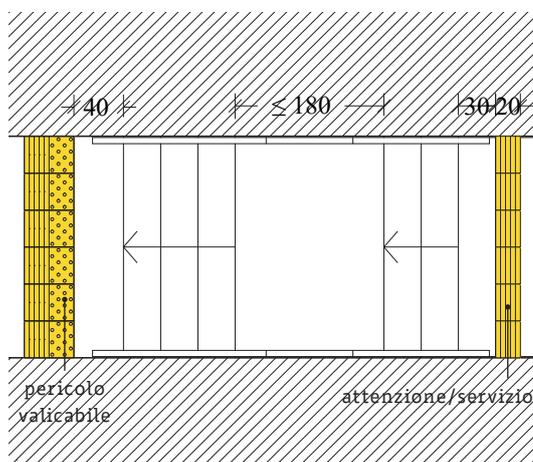
04 - Segnaletica tattilo-plantare non presente.

Priorità	N. criticità	Quantità
Alta	1	4,00 m

Posa di moduli tattilo-plantari tipo "LVE", codice "pericolo valicabile" e "attenzione/servizio", in CLS o GRÈS a contrasto cromatico rispetto alla pavimentazione, disposti a raso e senza discontinuità, incluse demolizioni e ripristini.

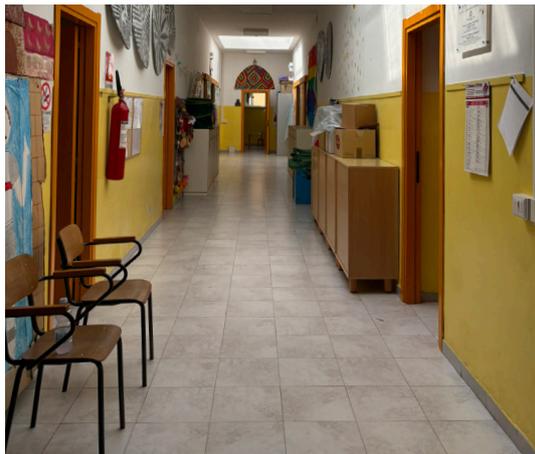
05 - Segnaletica tattilo-plantare non presente.

Posa di moduli tattilo-plantari tipo "LVE", codice "direzione rettilinea" e/o "svolta obbligata" e/o "incrocio", in PVC adesivo a contrasto cromatico rispetto alla pavimentazione.
