PIANO PER L'ELIMINAZIONE DELLE BARRIERE ARCHITETTONICHE

05.15 FASCICOLO VIALE GIOVANNI XXIII

Ambito urbano	VIALE GIOVANNI XXIII
Codice	V15
Percorso rilevato	intera viale (ambo i lati e lati alterni)
Data rilievo	29/08/2024
Totale criticità riscontrate	196
Costo eliminazione criticità	352.375,68 €
Priorità d'ambito	16/18

Ambito edilizio	I.C. 2 "MARIA IMMACOLATA"
Codice	A13
Data rilievo	19/07/2024
Totale criticità riscontrate	18
Costo eliminazione criticità	45.422,61 €
Priorità d'ambito	09/11

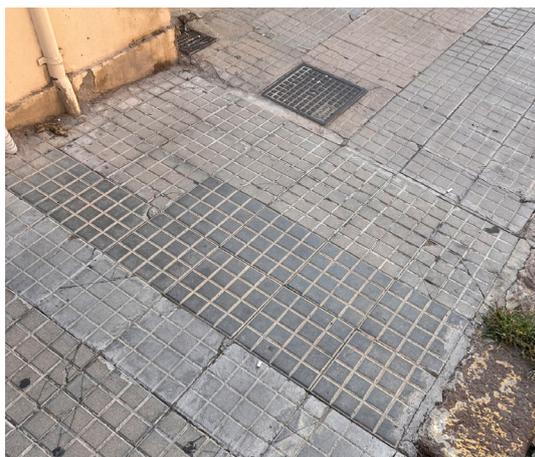
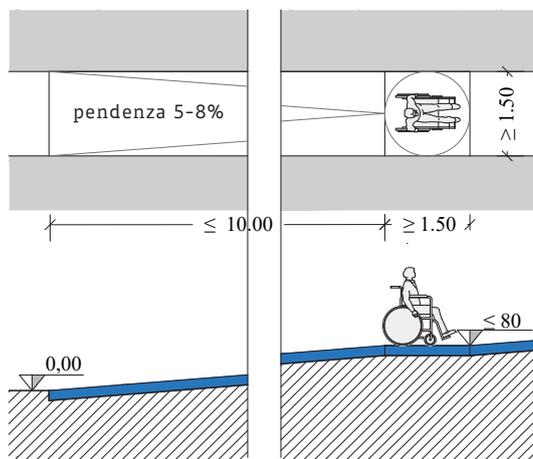
01.04 - Marciapiede o percorso con pendenza longitudinale >5%.

Priorità	N. criticità	Quantità
Alta	1	4,00 mq

A - Demolizione e ricostruzione, in materiale analogo all'esistente, del marciapiede o percorso, previa risagomatura del piano di posa per disporre il dislivello in tratti con p. longitudinale tra il 5 e l'8%, con area in piano almeno ogni 10 m e privo di p. trasversale. Solo per brevi tratti. Includere demolizioni e ripristini.

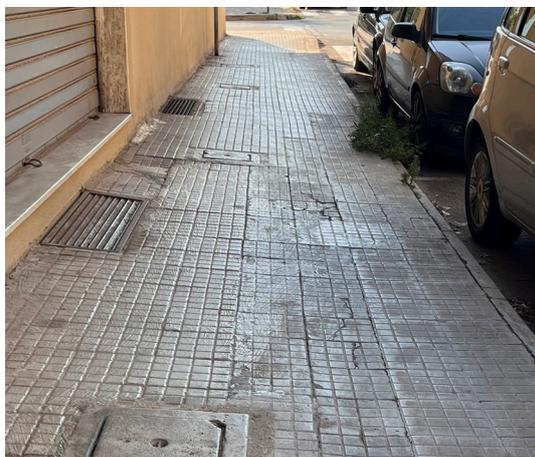
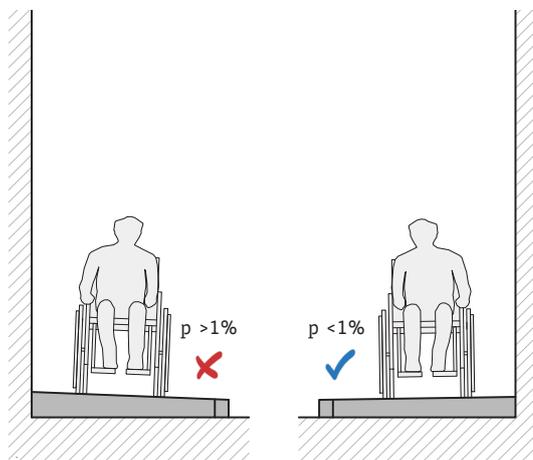
01.07 - Marciapiede o percorso con pendenza trasversale >1%.

Priorità	N. criticità	Quantità
Media	2	102,00 mq

Demolizione della pavimentazione e sua ricostruzione in materiale analogo all'esistente, previo livellamento del sottofondo per ridurre la pendenza trasversale. Includere demolizioni e ripristini.

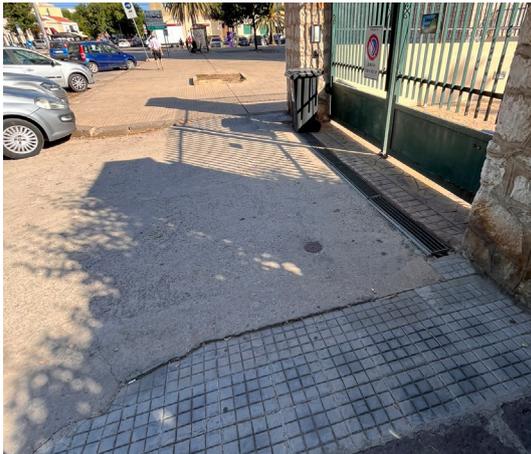
01.09 - Marciapiede o percorso interrotto o con pendenze per passo carraio.

Priorità	N. criticità	Quantità
Alta	1	18,50 mq

Demolizione del tratto interrotto o con pendenze per passo carraio, realizzazione di marciapiedi in continuità e, lato carreggiata, di rampa carrabile, in cls, con larghezza max 30 cm. Inclusive demolizioni e ripristini.

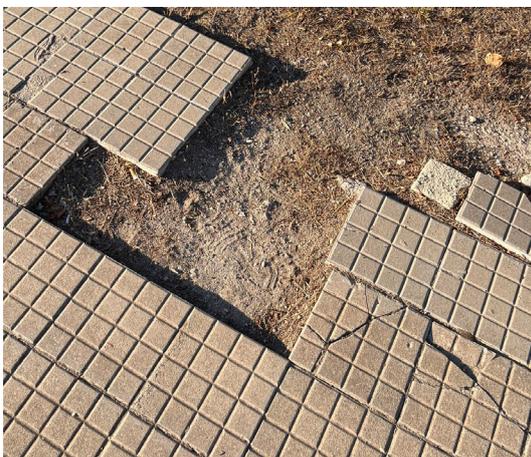
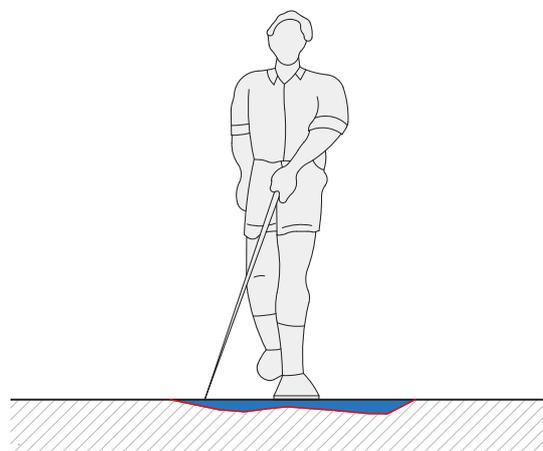
01.11 - Pavimentazione sconnessa.

Priorità	N. criticità	Quantità
Media	9	68,20 mq

A - Demolizione e ricostruzione puntuale della pavimentazione e, ove necessario, del sottofondo, al fine di ripristinare la planarità e la continuità del piano di calpestio, da raccordare a raso alle pavimentazioni adiacenti. Inclusive demolizioni e ripristini.

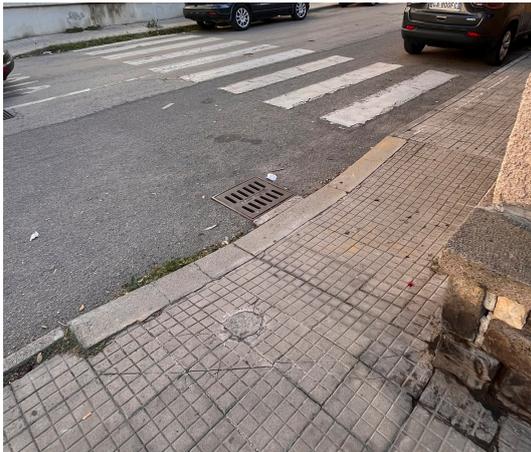
01.17 - Marciapiede o percorso con raccordo non coerente.

Priorità	N. criticità	Quantità
Alta	2	2

C - Demolizione dello scivolo di raccordo e rifacimento del marciapiede, in materiale analogo all'esistente, per ripristinare la continuità del percorso, da collegare a raso e senza discontinuità alle pavimentazioni adiacenti, con cordolo laterale, incluse demolizioni e ripristini. P. trasversale max 1%.

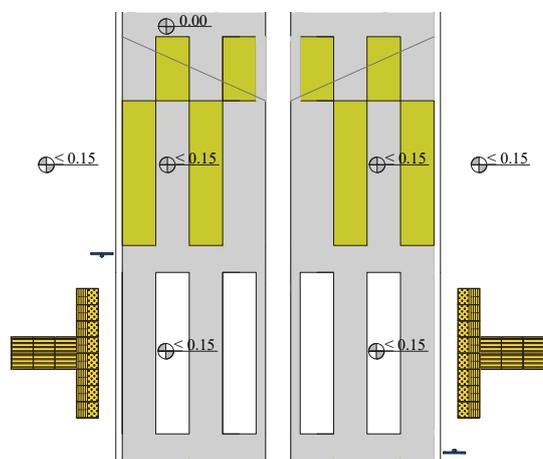
02.01 - Attraversamento pedonale non presente o non adeguato.

D - Realizzazione di attraversamento pedonale rialzato, con larghezza che consenta il completo stazionamento del mezzo, raccordato senza discontinuità alle pavimentazioni adiacenti, con segnaletica verticale e orizzontale conforme al C.d.S. e segnaletica tattilo-plantare conforme all'Abaco. Inclusive demolizioni e ripristini.

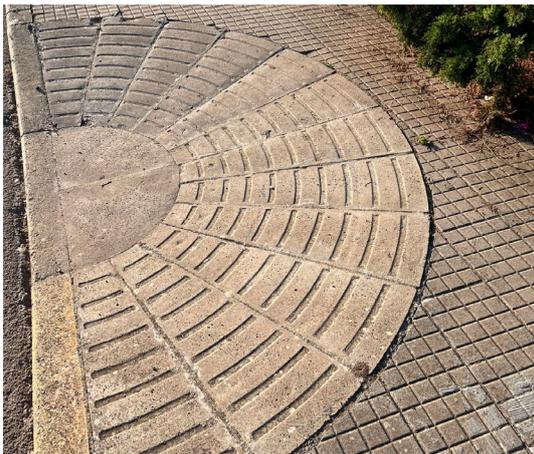
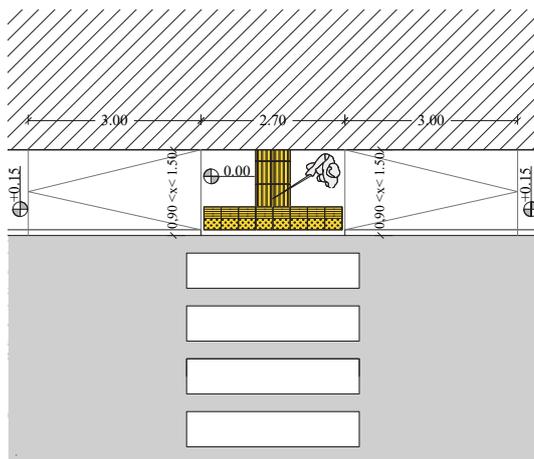
02.04 - Raccordo marciapiede-carreggiata non adeguato.

Priorità	N. criticità	Quantità
Alta	28	28

B - Demolizione di parte del marciapiede, realizzazione di area in piano antistante l'attraversamento e di rampe laterali di raccordo al marciapiede/percorso, prive di pendenza trasversale e con pendenza longitudinale <5% (max 8%). Segnaletica tattilo-plantare come da norme d'Abaco. Includere demolizioni e ripristini.

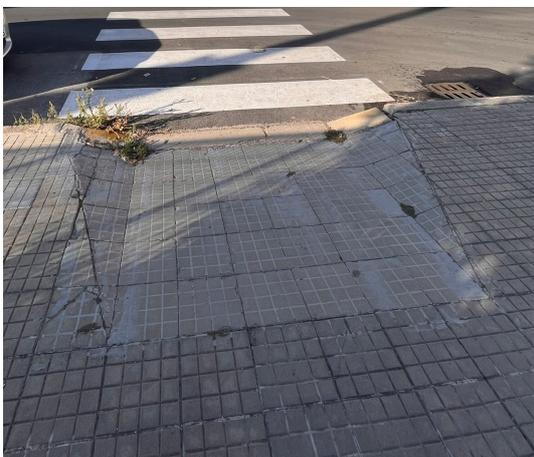
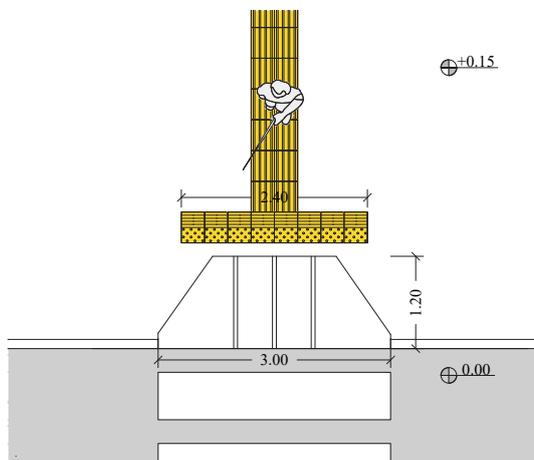
02.04 - Raccordo marciapiede-carreggiata non adeguato.

Priorità	N. criticità	Quantità
Alta	3	3

C - Demolizione di parte del marciapiede e realizzazione di raccordo con la carreggiata mediante scivolo, incluse demolizioni e ripristini.

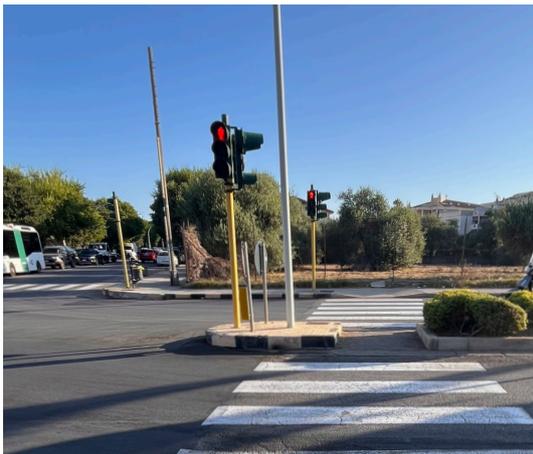
02.09 - Impianto semaforico privo di dispositivo di segnalazione acustica e prenotazione.

Priorità	N. criticità	Quantità
Alta	12	12

Installazione sul semaforo esistente di dispositivo acustico, con configuratore per funzionamento automatico e a richiesta, e relativo dispositivo di prenotazione, collocato in posizione agevole e dotato di segnalazioni luminose ed acustiche di conferma chiamata. Conforme a CEI 214-7 e 214-7-V1 e L. 447/95 e smi.

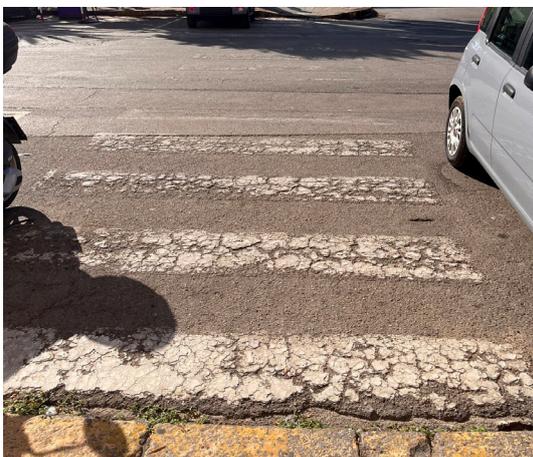
03.01 - Segnaletica orizzontale non presente o non visibile.

Priorità	N. criticità	Quantità
Bassa	27	27

A - Realizzazione o rifacimento di segnaletica orizzontale (strisce, scritte, simboli, zebraure) nel rispetto delle prescrizioni del Codice della Strada e del suo Regolamento.

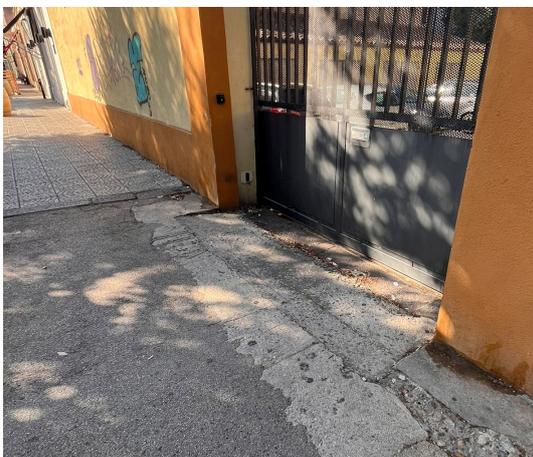
03.03 - Segnaletica tattilo-plantare non presente, non conforme o non coerente.

Priorità	N. criticità	Quantità
Alta	6	32,50 m

A - Posa di moduli tattilo-plantari tipo "LVE", codice "direzione rettilinea", in CLS o GRÈS a contrasto cromatico rispetto alla pavimentazione, disposti a raso e senza discontinuità, incluse demolizioni e ripristini.

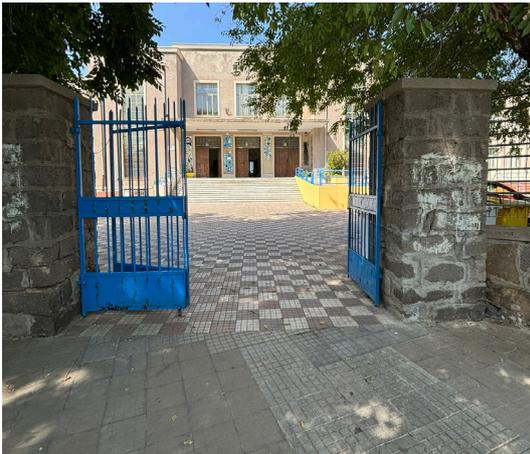
03.03 - Segnaletica tattilo-plantare non presente, non conforme o non coerente.

Priorità	N. criticità	Quantità
Alta	9	25,00 m

B - Posa di moduli tattilo-plantari tipo "LVE", codice "attenzione/servizio", in CLS o GRÈS a contrasto cromatico rispetto alla pavimentazione, disposti a raso e senza discontinuità, incluse demolizioni e ripristini.

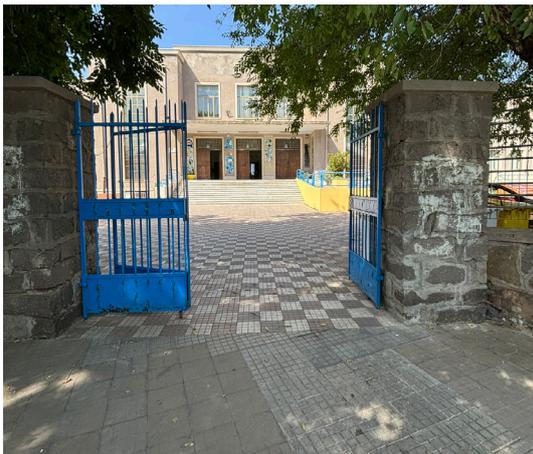
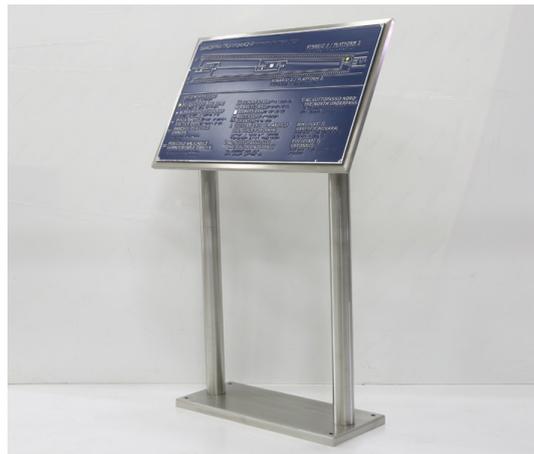
03.03 - Segnaletica tattilo-plantare non presente, non conforme o non coerente.

Priorità	N. criticità	Quantità
Alta	9	9

E - Inserimento di mappa tattile, installata su leggione inclinato di 30 gradi ad un'altezza minima di 0,95 m dal piano di calpestio; ove non possibile, posizionamento della mappa su parete/cancello, ad altezza compresa 1,00-1,80 m, con baricentro posto a metri 1,40 da terra.

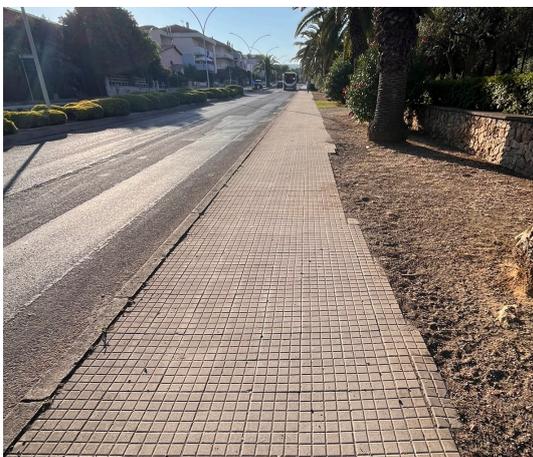
03.03 - Segnaletica tattilo-plantare non presente, non conforme o non coerente.

Priorità	N. criticità	Quantità
Alta	3	355,00 m

F - Posa di moduli tattilo-plantari tipo "LVE", codice "direzione rettilinea" e/o "svolta obbligata" e/o "incrocio", in CLS o GRÈS a contrasto cromatico rispetto alla pavimentazione, disposti a raso e senza discontinuità, incluse demolizioni e ripristini.

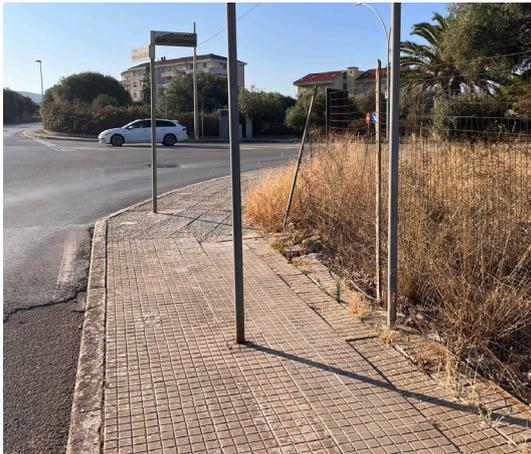
04.01 - Ostacolo generico ancorato.

Priorità	N. criticità	Quantità
Alta	2	2

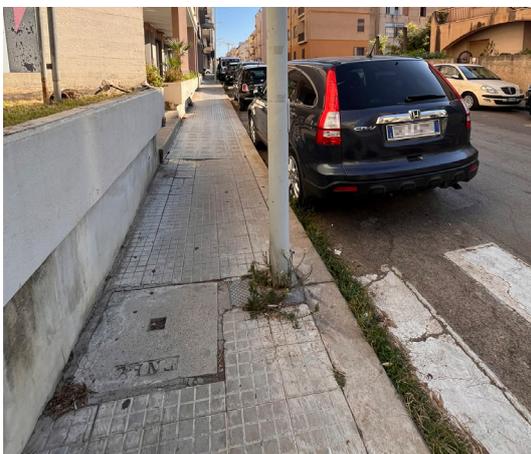
04.01 - Ostacolo generico ancorato.

Priorità	N. criticità	Quantità
Alta	1	1

C - Rimozione del palo di illuminazione e suo riposizionamento in area esterna al marciapiede/percorso/attraversamento (larghezza libera per il passaggio min 0,90 m). Inclusa eliminazione e rifacimento del plinto interrato ed adeguamenti alla rete.

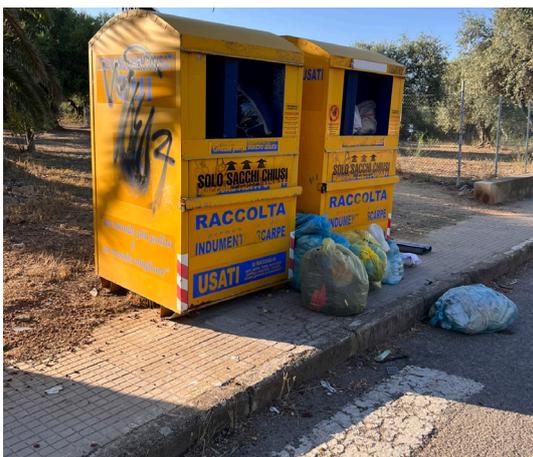
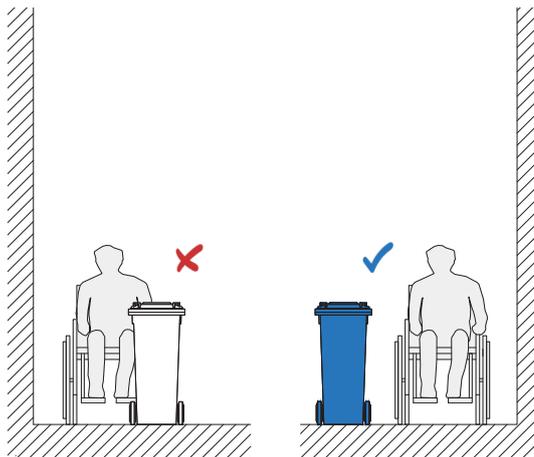
04.02 - Ostacolo generico non ancorato.

Priorità	N. criticità	Quantità
Alta	2	2

D - Rimozione del cassonetto e suo riposizionamento in area esterna al marciapiede/percorso/attraversamento.

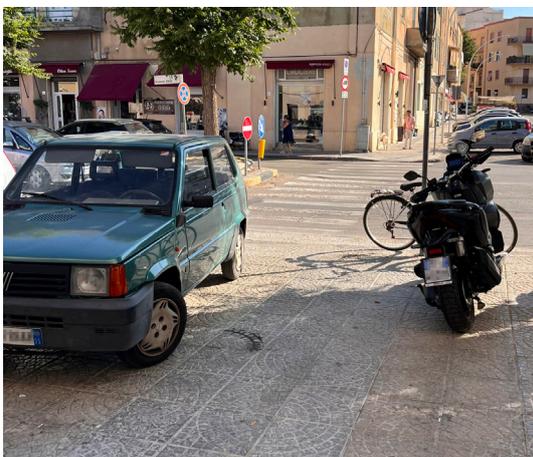
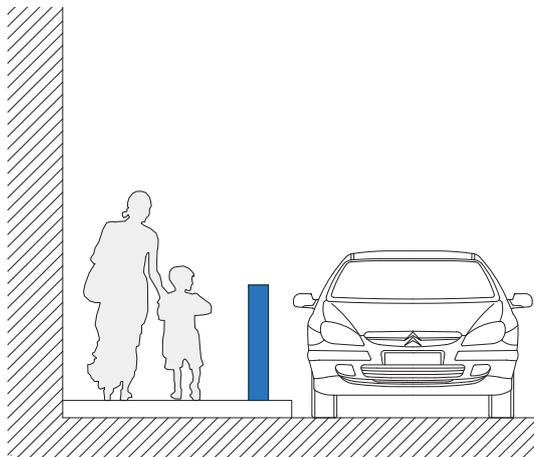
04.06 - Ostacolo costituito da occupazione da parte di veicoli.

Priorità	N. criticità	Quantità
Media	1	2

B - Posa di dissuasore pedonale in tubolare d'acciaio, altezza 1000 mm, realizzato in acciaio verniciato, fissato con piastra base alla pavimentazione mediante tasselli.

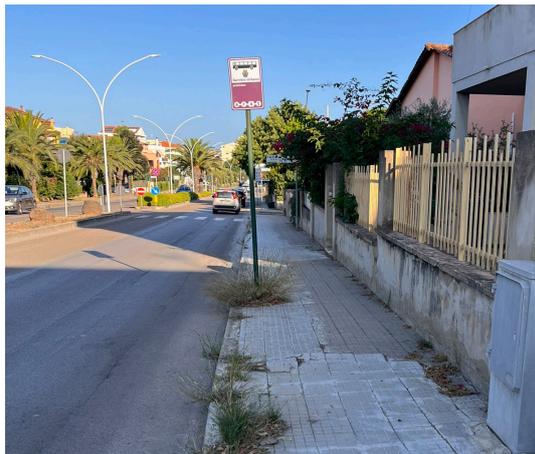
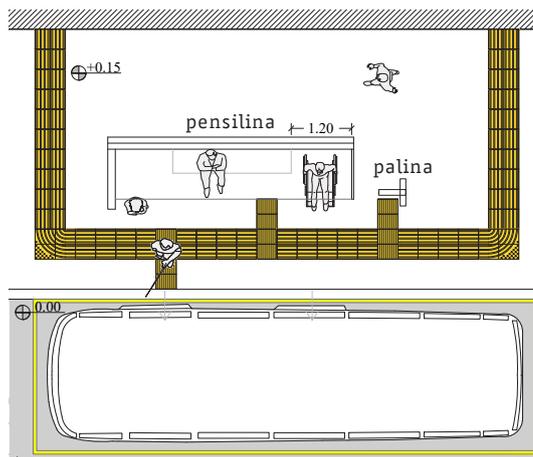
05.01 - Fermata con banchina non presente o non adeguata.

Priorità	N. criticità	Quantità
Alta	2	2

B - Demolizione del marciapiede/percorso e costruzione della banchina per ottenere un'area in piano, dotata di pensilina, palina e segnaletica tattilo-plantare secondo indicazioni presenti in Abaco. Includere demolizioni e ripristini.

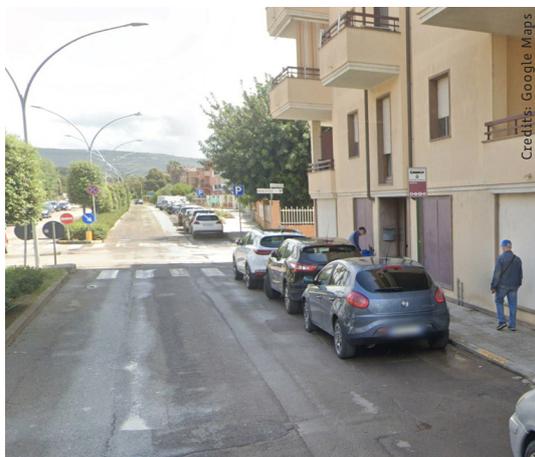
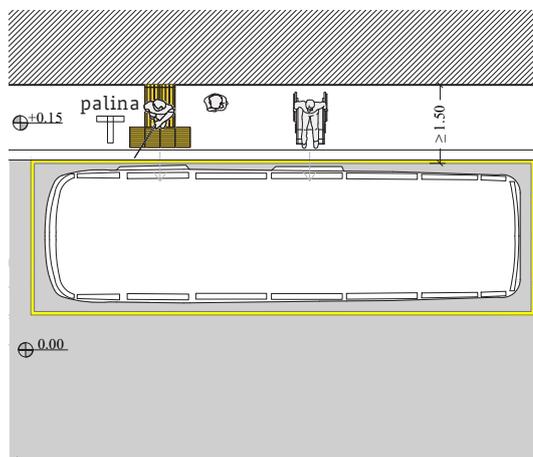
05.01 - Fermata con banchina non presente o non adeguata.

Priorità	N. criticità	Quantità
Alta	4	4

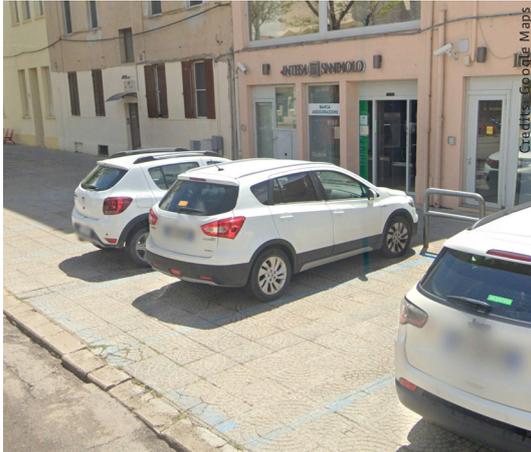
06.01 - Parcheggio disabili non presente.

Priorità	N. criticità	Quantità
Alta	1	1

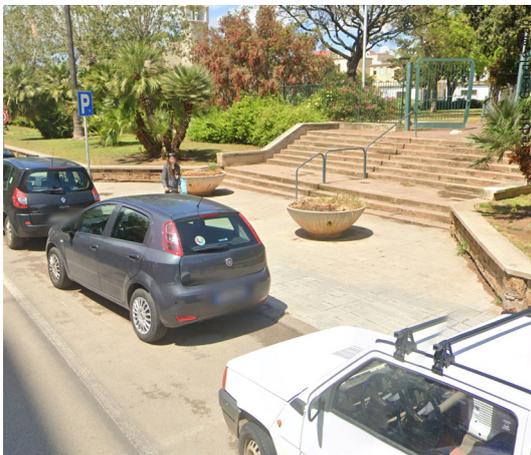
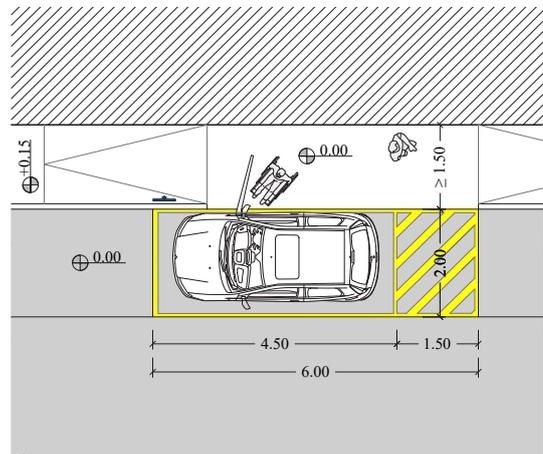
06.01 - Parcheggio disabili non presente.

Priorità	N. criticità	Quantità
Alta	4	4

C - Realizzazione di parcheggio in linea, dimensioni min 2,00x6,00 m, avente adiacente area in piano per la salita e la discesa dal veicolo e rampe di raccordo al marciapiede/percorso pedonale (come da prescrizioni d'Abaco). Segnaletica verticale ed orizzontale come da norme del C.d.S. Inclusive demolizioni e ripristini.

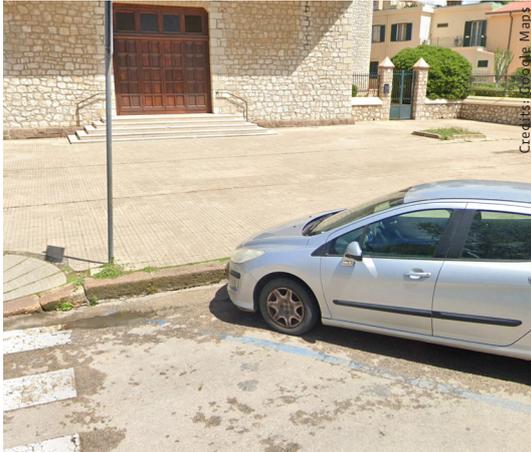
06.01 - Parcheggio disabili non presente.

Priorità	N. criticità	Quantità
Alta	1	1

D - Realizzazione di parcheggio inclinato, dimensioni min 3,50x5,00 m, dotato di rampa di raccordo al marciapiede con p. longitudinale 8÷10% e priva di p. trasversale, dotato di segnaletica verticale ed orizzontale come da norme del C.d.S. e suo Regolamento. Inclusive demolizioni e ripristini.

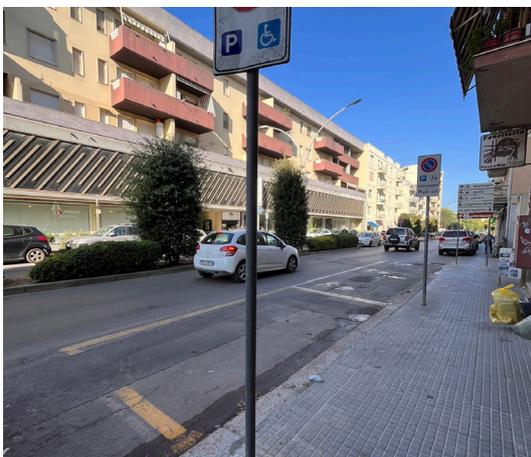
06.03 - Parcheggio disabili con dimensioni non conformi.

Priorità	N. criticità	Quantità
Bassa	2	2

B - Modifica alla segnaletica orizzontale al fine di delimitare uno stallo in linea con dimensioni min 2,00x6,00 m, inclusa cancellazione della segnaletica orizzontale esistente.

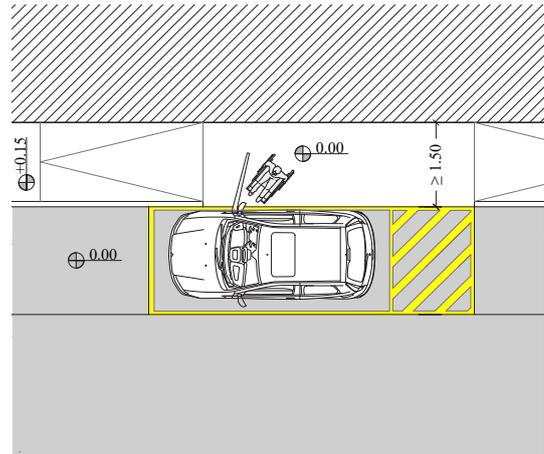
06.04 - Parcheggio disabili privo di collegamento pedonale o con collegamento pedonale non adeguato.

Priorità	N. criticità	Quantità
Alta	4	4

B - Realizzazione di area in piano adiacente al parcheggio, per la salita e la discesa dal veicolo, e di rampe di raccordo al marciapiede/percorso (come da prescrizioni presenti nell'Abaco). Inclusive demolizioni e ripristini.

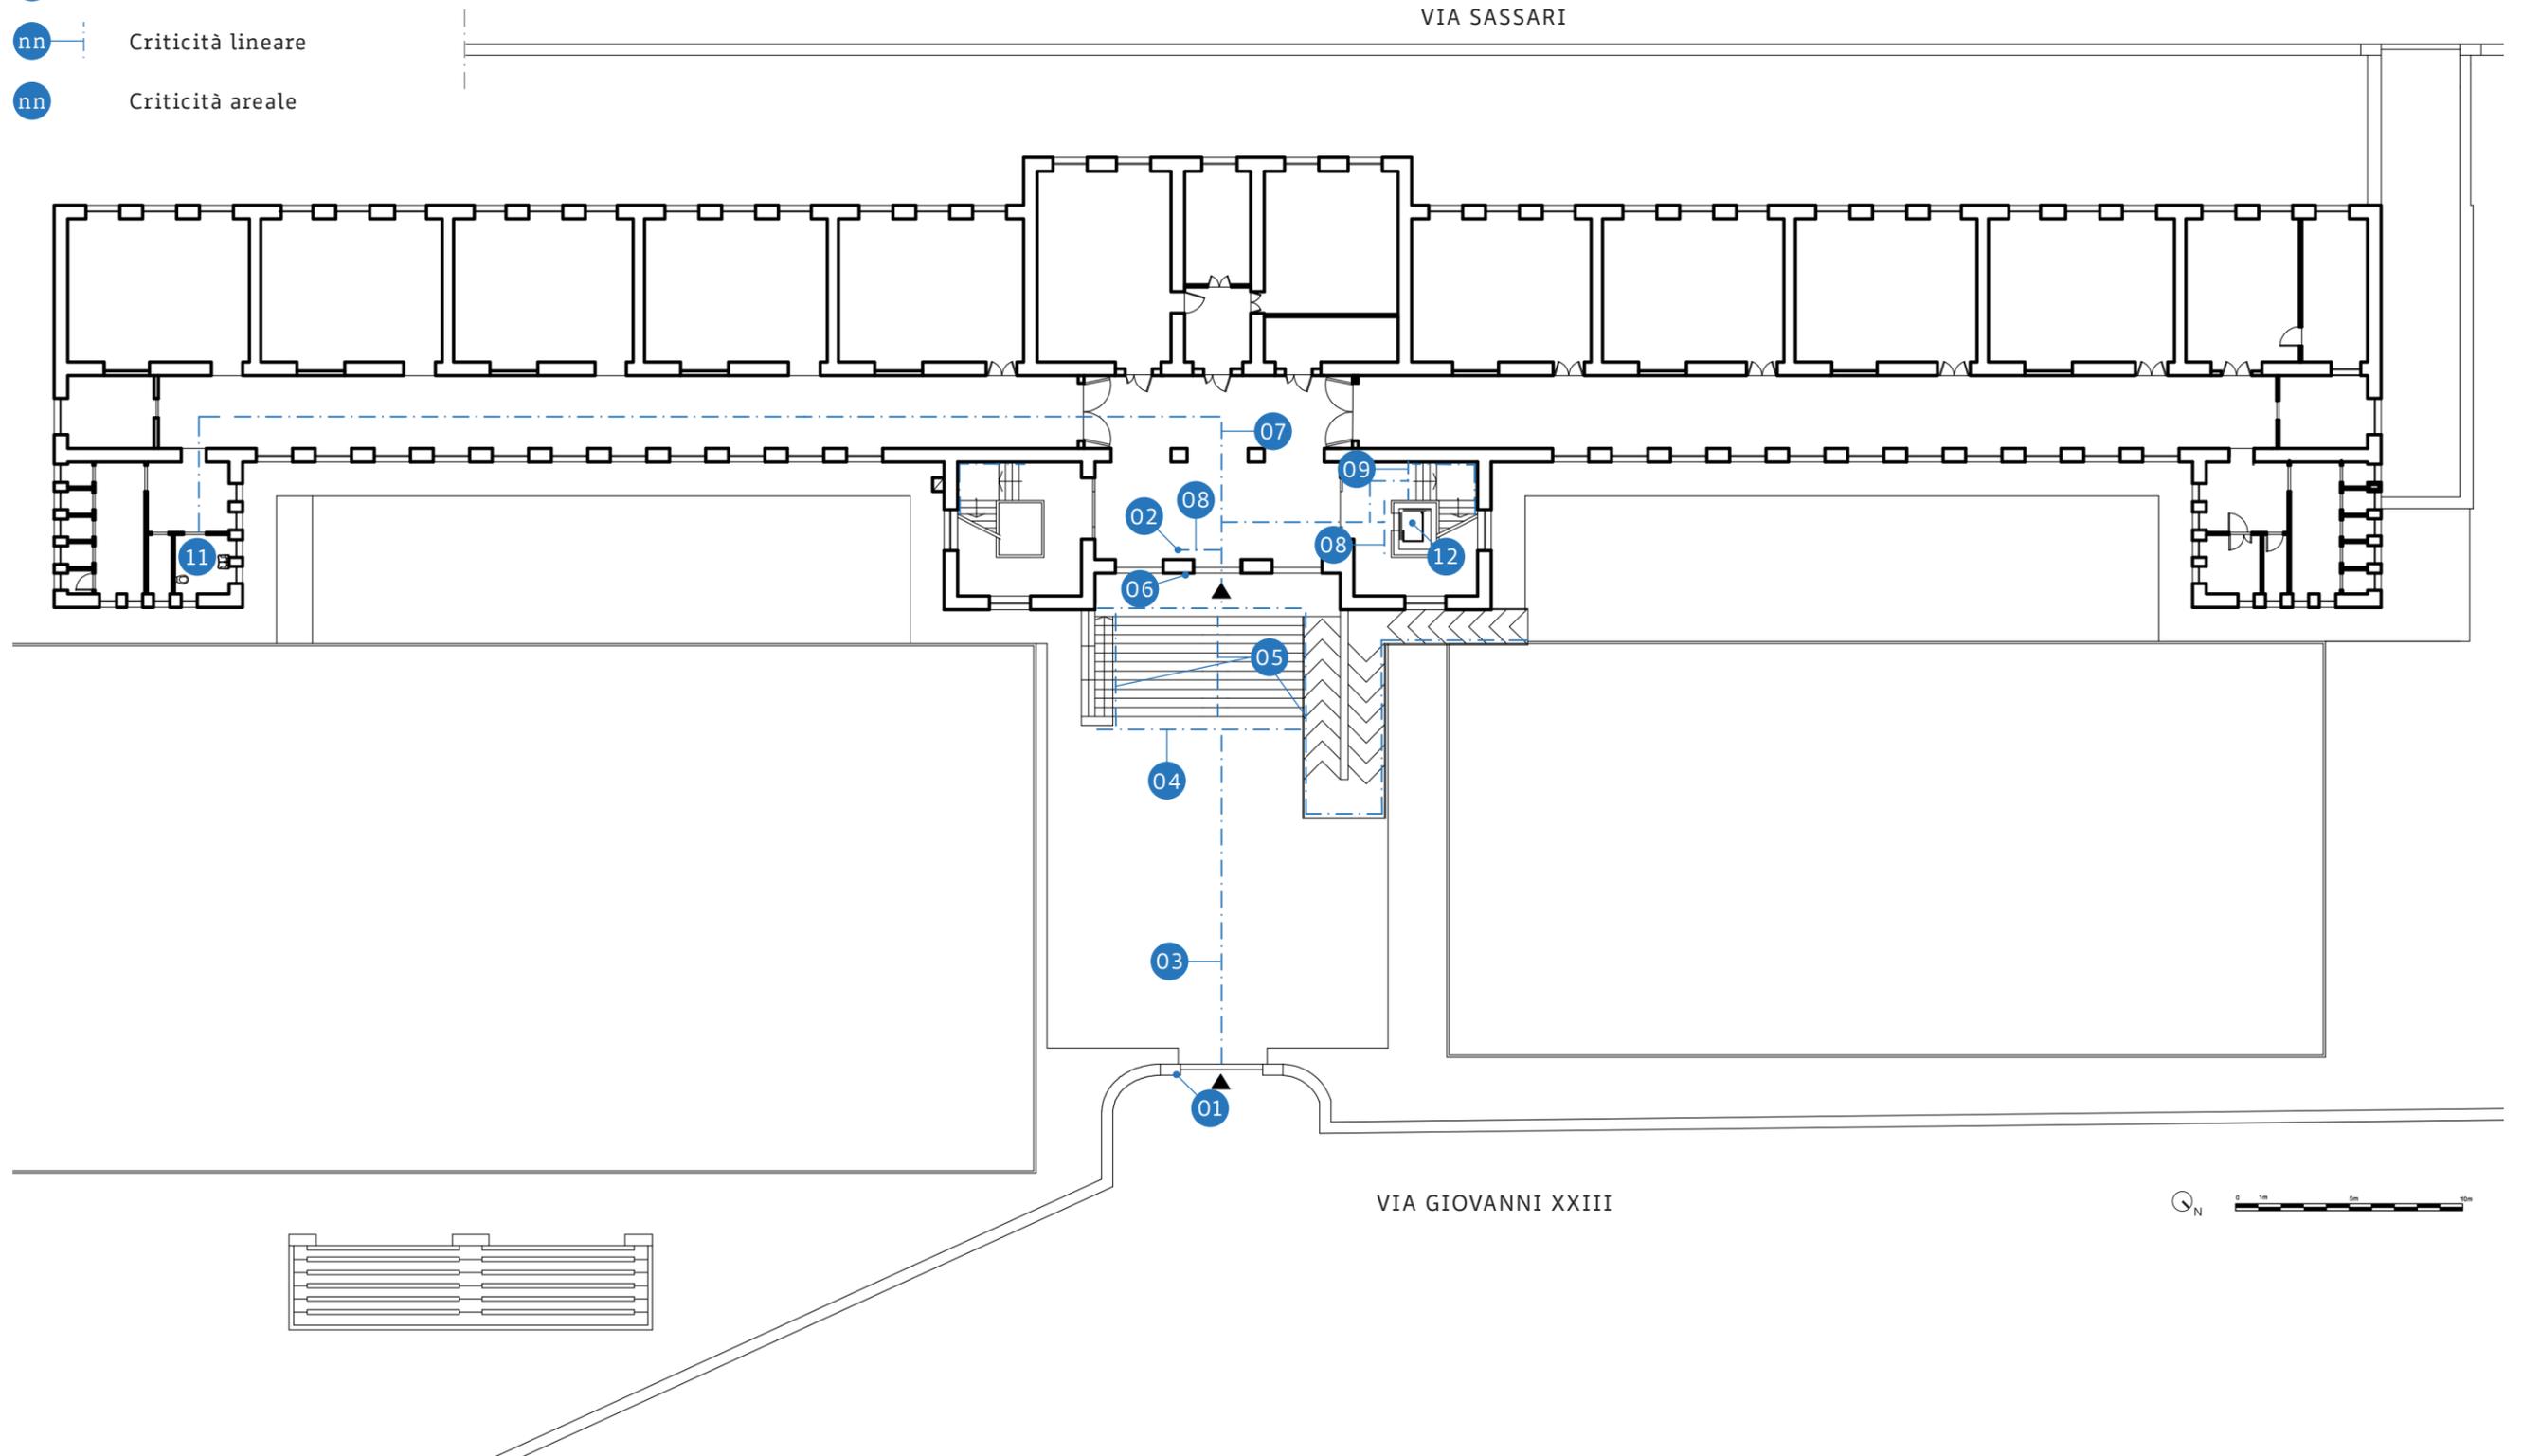
PIANTA PIANO TERRA

- nn Criticità puntuale
- nn Criticità lineare
- nn Criticità areale

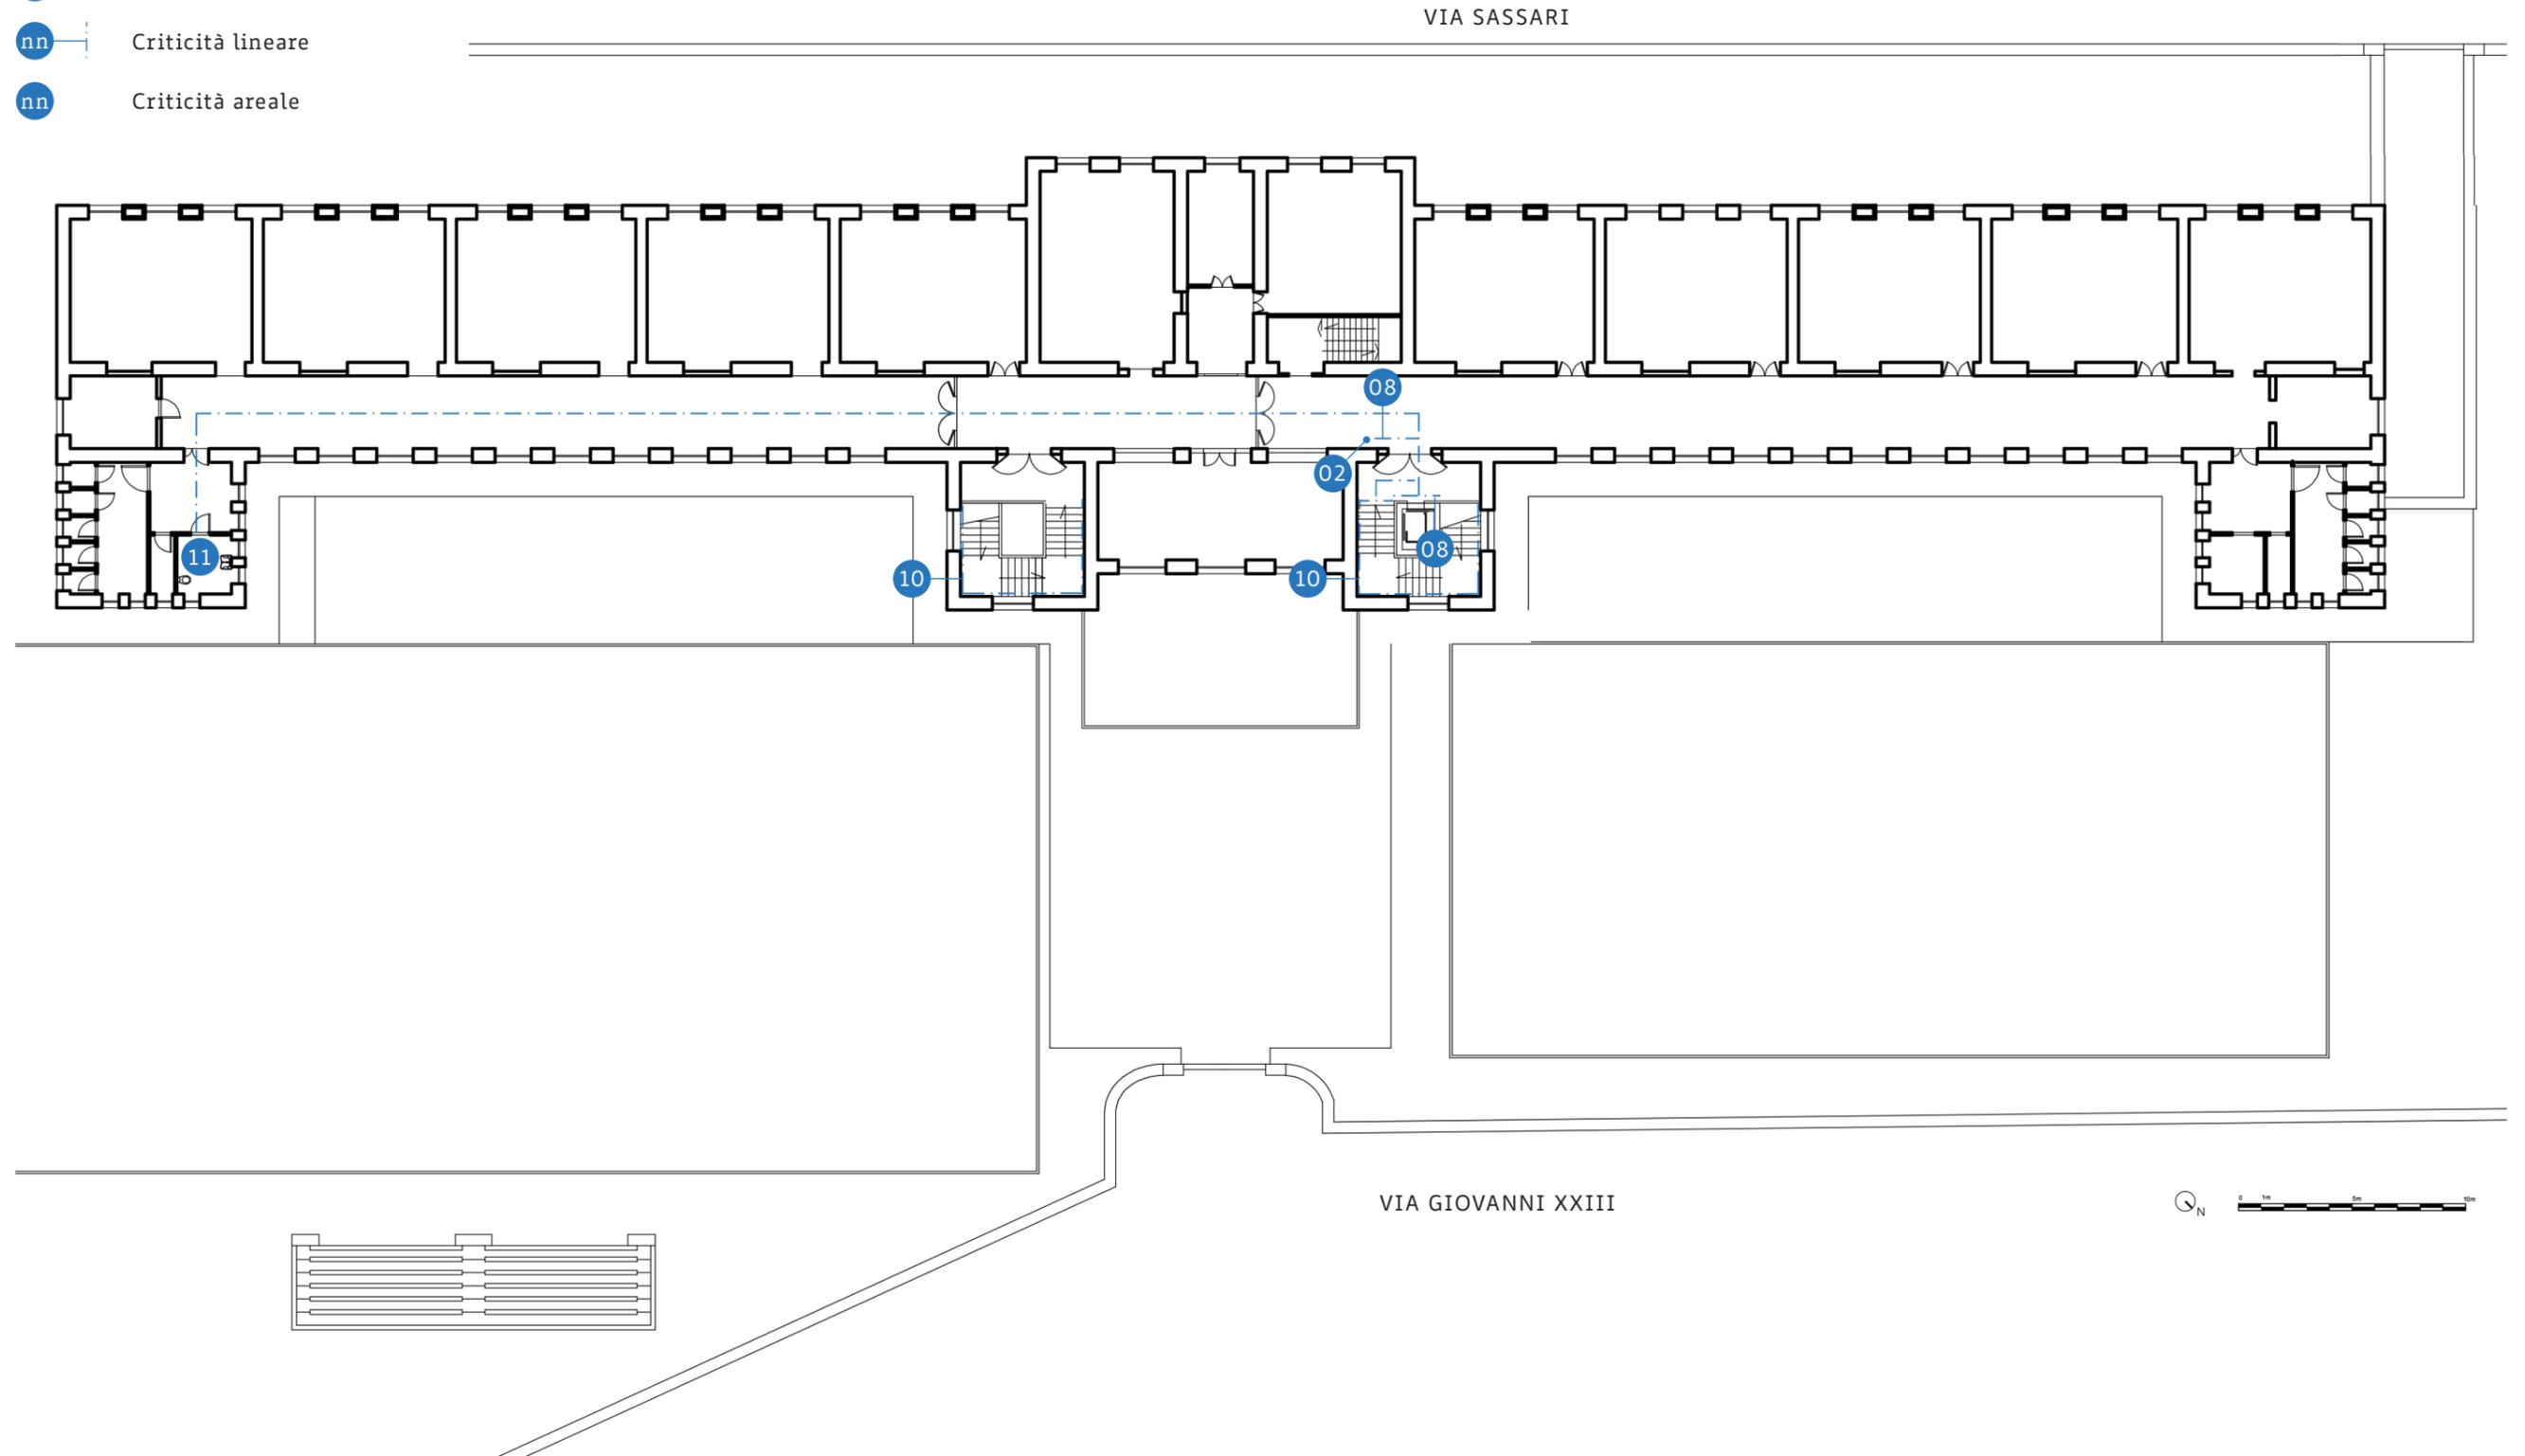
PIANTA PIANO PRIMO

- Criticità puntuale
- Criticità lineare
- Criticità areale

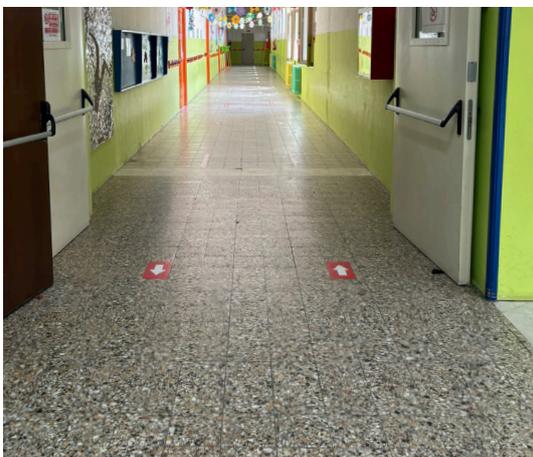
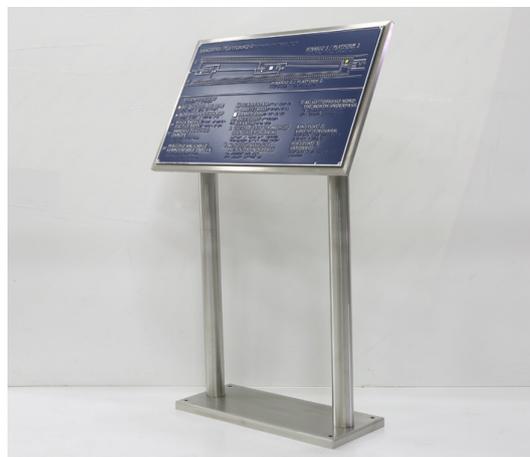
02 - Mappa tattile non presente.

Priorità	N. criticità	Quantità
Alta	2	2

Inserimento di mappa tattile, installata su leggìo inclinato di 30 gradi ad un'altezza minima di 0,95 m dal piano di calpestio; ove non possibile, posizionamento della mappa su parete/cancello, ad altezza compresa 1,00-1,80 m, con baricentro posto a metri 1,40 da terra.

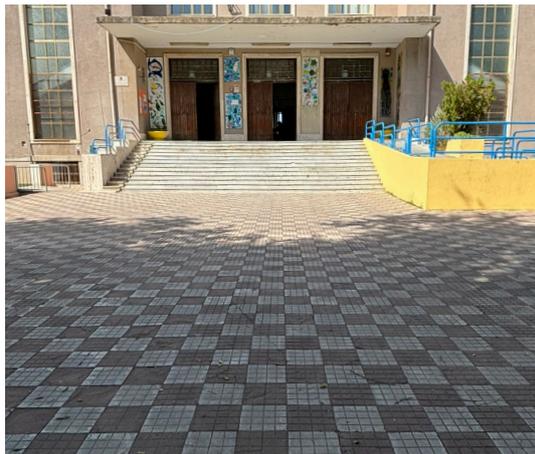
03 - Segnaletica tattilo-plantare non presente.

Priorità	N. criticità	Quantità
Alta	1	16,80 m

Posa di moduli tattilo-plantari tipo "LVE", codice "direzione rettilinea" e/o "svolta obbligata" e/o "incrocio", in CLS o GRÈS a contrasto cromatico rispetto alla pavimentazione, disposti a raso e senza discontinuità, incluse demolizioni e ripristini.

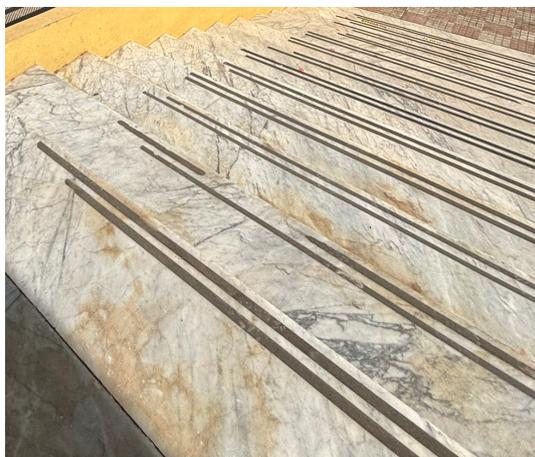
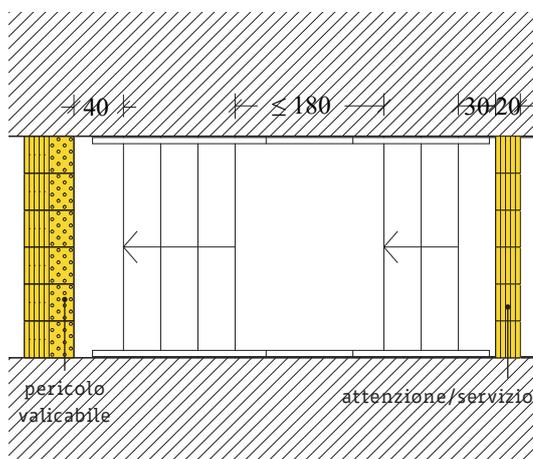
04 - Segnaletica tattilo-plantare non presente.

Priorità	N. criticità	Quantità
Alta	1	18,00 m

Posa di moduli tattilo-plantari tipo "LVE", codice "pericolo valicabile" e "attenzione/servizio", in CLS o GRÈS a contrasto cromatico rispetto alla pavimentazione, incluse demolizioni e ripristini.

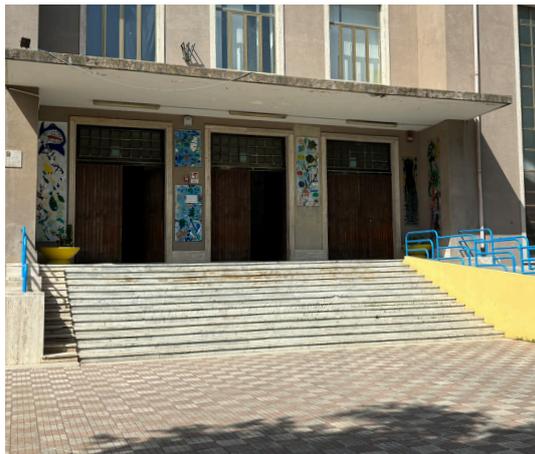
05 - Corrimano non presente.

Priorità	N. criticità	Quantità
Alta	1	35,10 m

Inserimento di n. 2 corrimani da terra posti a 0,75 m e a 0,90 m dal piano di calpestio; 1 montante ogni metro. Ogni corrimano, prolungato di 0,30 m oltre il primo e l'ultimo gradino, sarà posto ad una distanza dalla parete compresa tra i 4 e i 5 cm e dovrà avere una finitura antiscivolo.

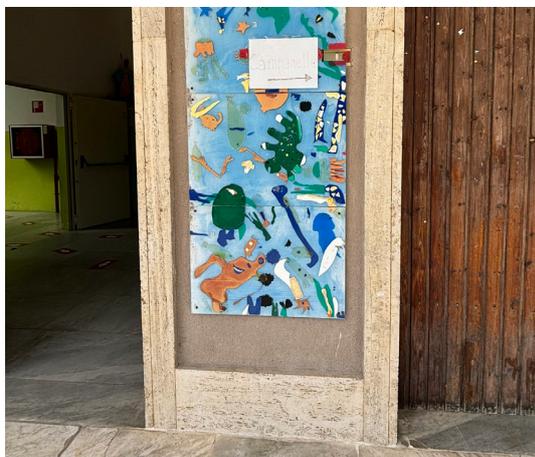
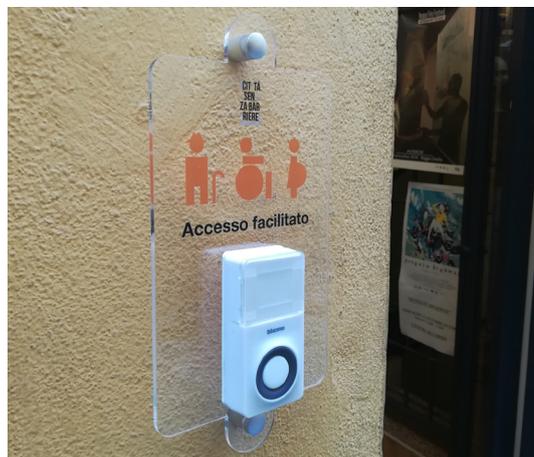
06 - Campanello ribassato non presente.

Priorità	N. criticità	Quantità
Bassa	1	1

Inserimento di campanello posizionato ad altezza compresa tra 1,10-1,30 m dal piano di calpestio.

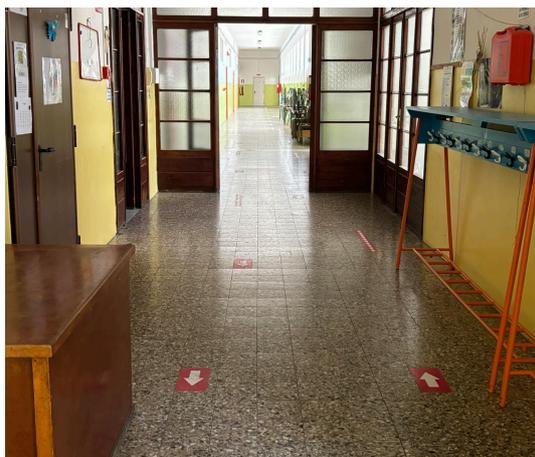
07 - Segnaletica tattilo plantare non presente.

Priorità	N. criticità	Quantità
Alta	1	71,00 m

Posa di moduli tattilo-plantari tipo "LVE", codice "direzione rettilinea" e/o "svolta obbligata" e/o "incrocio", in PVC adesivo a contrasto cromatico rispetto alla pavimentazione.

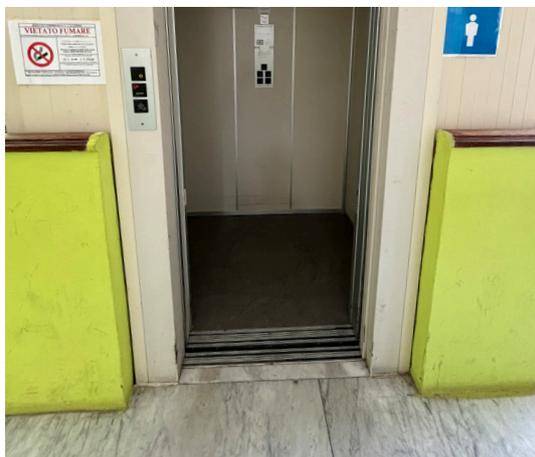
08 - Segnaletica tattilo plantare non presente.

Priorità	N. criticità	Quantità
Alta	4	26,70 m

Posa di moduli tattilo-plantari tipo "LVE", codice "attenzione/servizio", in PVC adesivo a contrasto cromatico rispetto alla pavimentazione.

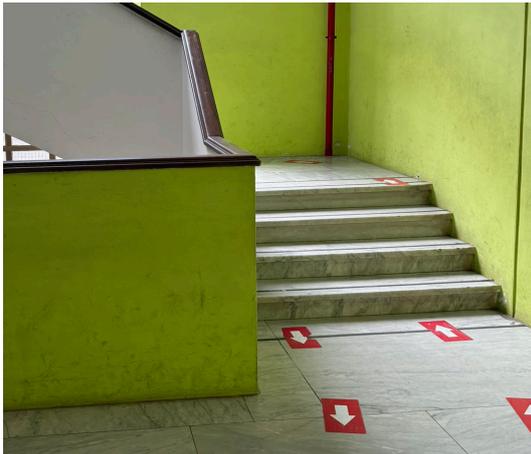
09 - Segnaletica tattilo plantare non presente.

Priorità	N. criticità	Quantità
Alta	1	3,20 m

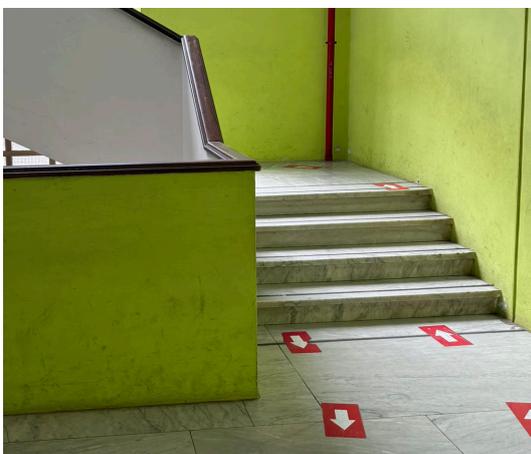
10 - Corrimano non presente.

Priorità	N. criticità	Quantità
Alta	2	37,60 m

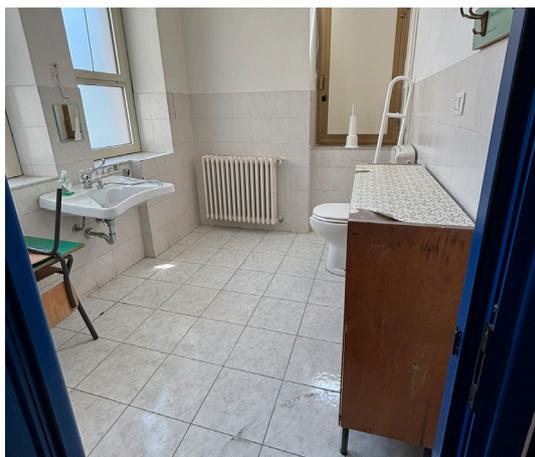
11 - Bagno disabili non adeguato.

Priorità	N. criticità	Quantità
Media	2	2

Inserimento di kit accessori igienici per disabili, di campanello tipo a cordone e di specchio abbassato vicino a bordo o reclinabile. Rimozione degli arredi non congrui.

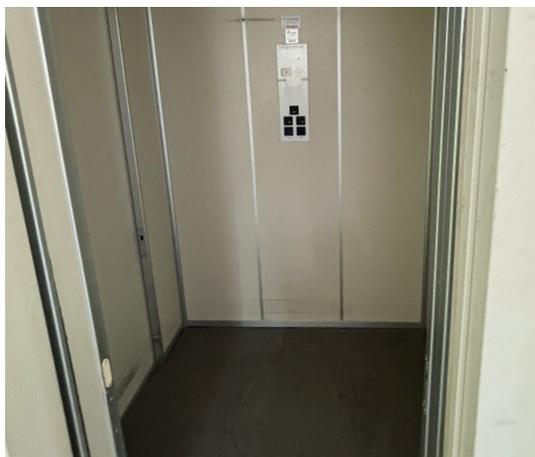
12 - Ascensore con pulsantiera e bottoniere non conformi.

Priorità	N. criticità	Quantità
Alta	1	1

Sostituzione della pulsantiera interna con una avente anche scritte in braille, posta ad un'altezza compresa tra i 1,10-1,40 m dal piano di calpestio e una distanza minima dalla porta di ingresso di 0,35 m, e delle bottoniere di piano.
