PIANO PER L'ELIMINAZIONE DELLE BARRIERE ARCHITETTONICHE

05.15 FASCICOLO VIALE GIOVANNI XXIII

Ambito urbano	VIALE GIOVANNI XXIII
Codice	V15
Percorso rilevato	intera viale (ambo i lati e lati alterni)
Data rilievo	29/08/2024
Totale criticità riscontrate	196
Costo eliminazione criticità	352.375,68 €
Priorità d'ambito	16/18

Ambito edilizio	I.C. 2 "MARIA IMMACOLATA"
Codice	A13
Data rilievo	19/07/2024
Totale criticità riscontrate	18
Costo eliminazione criticità	45.422,61 €
Priorità d'ambito	09/11

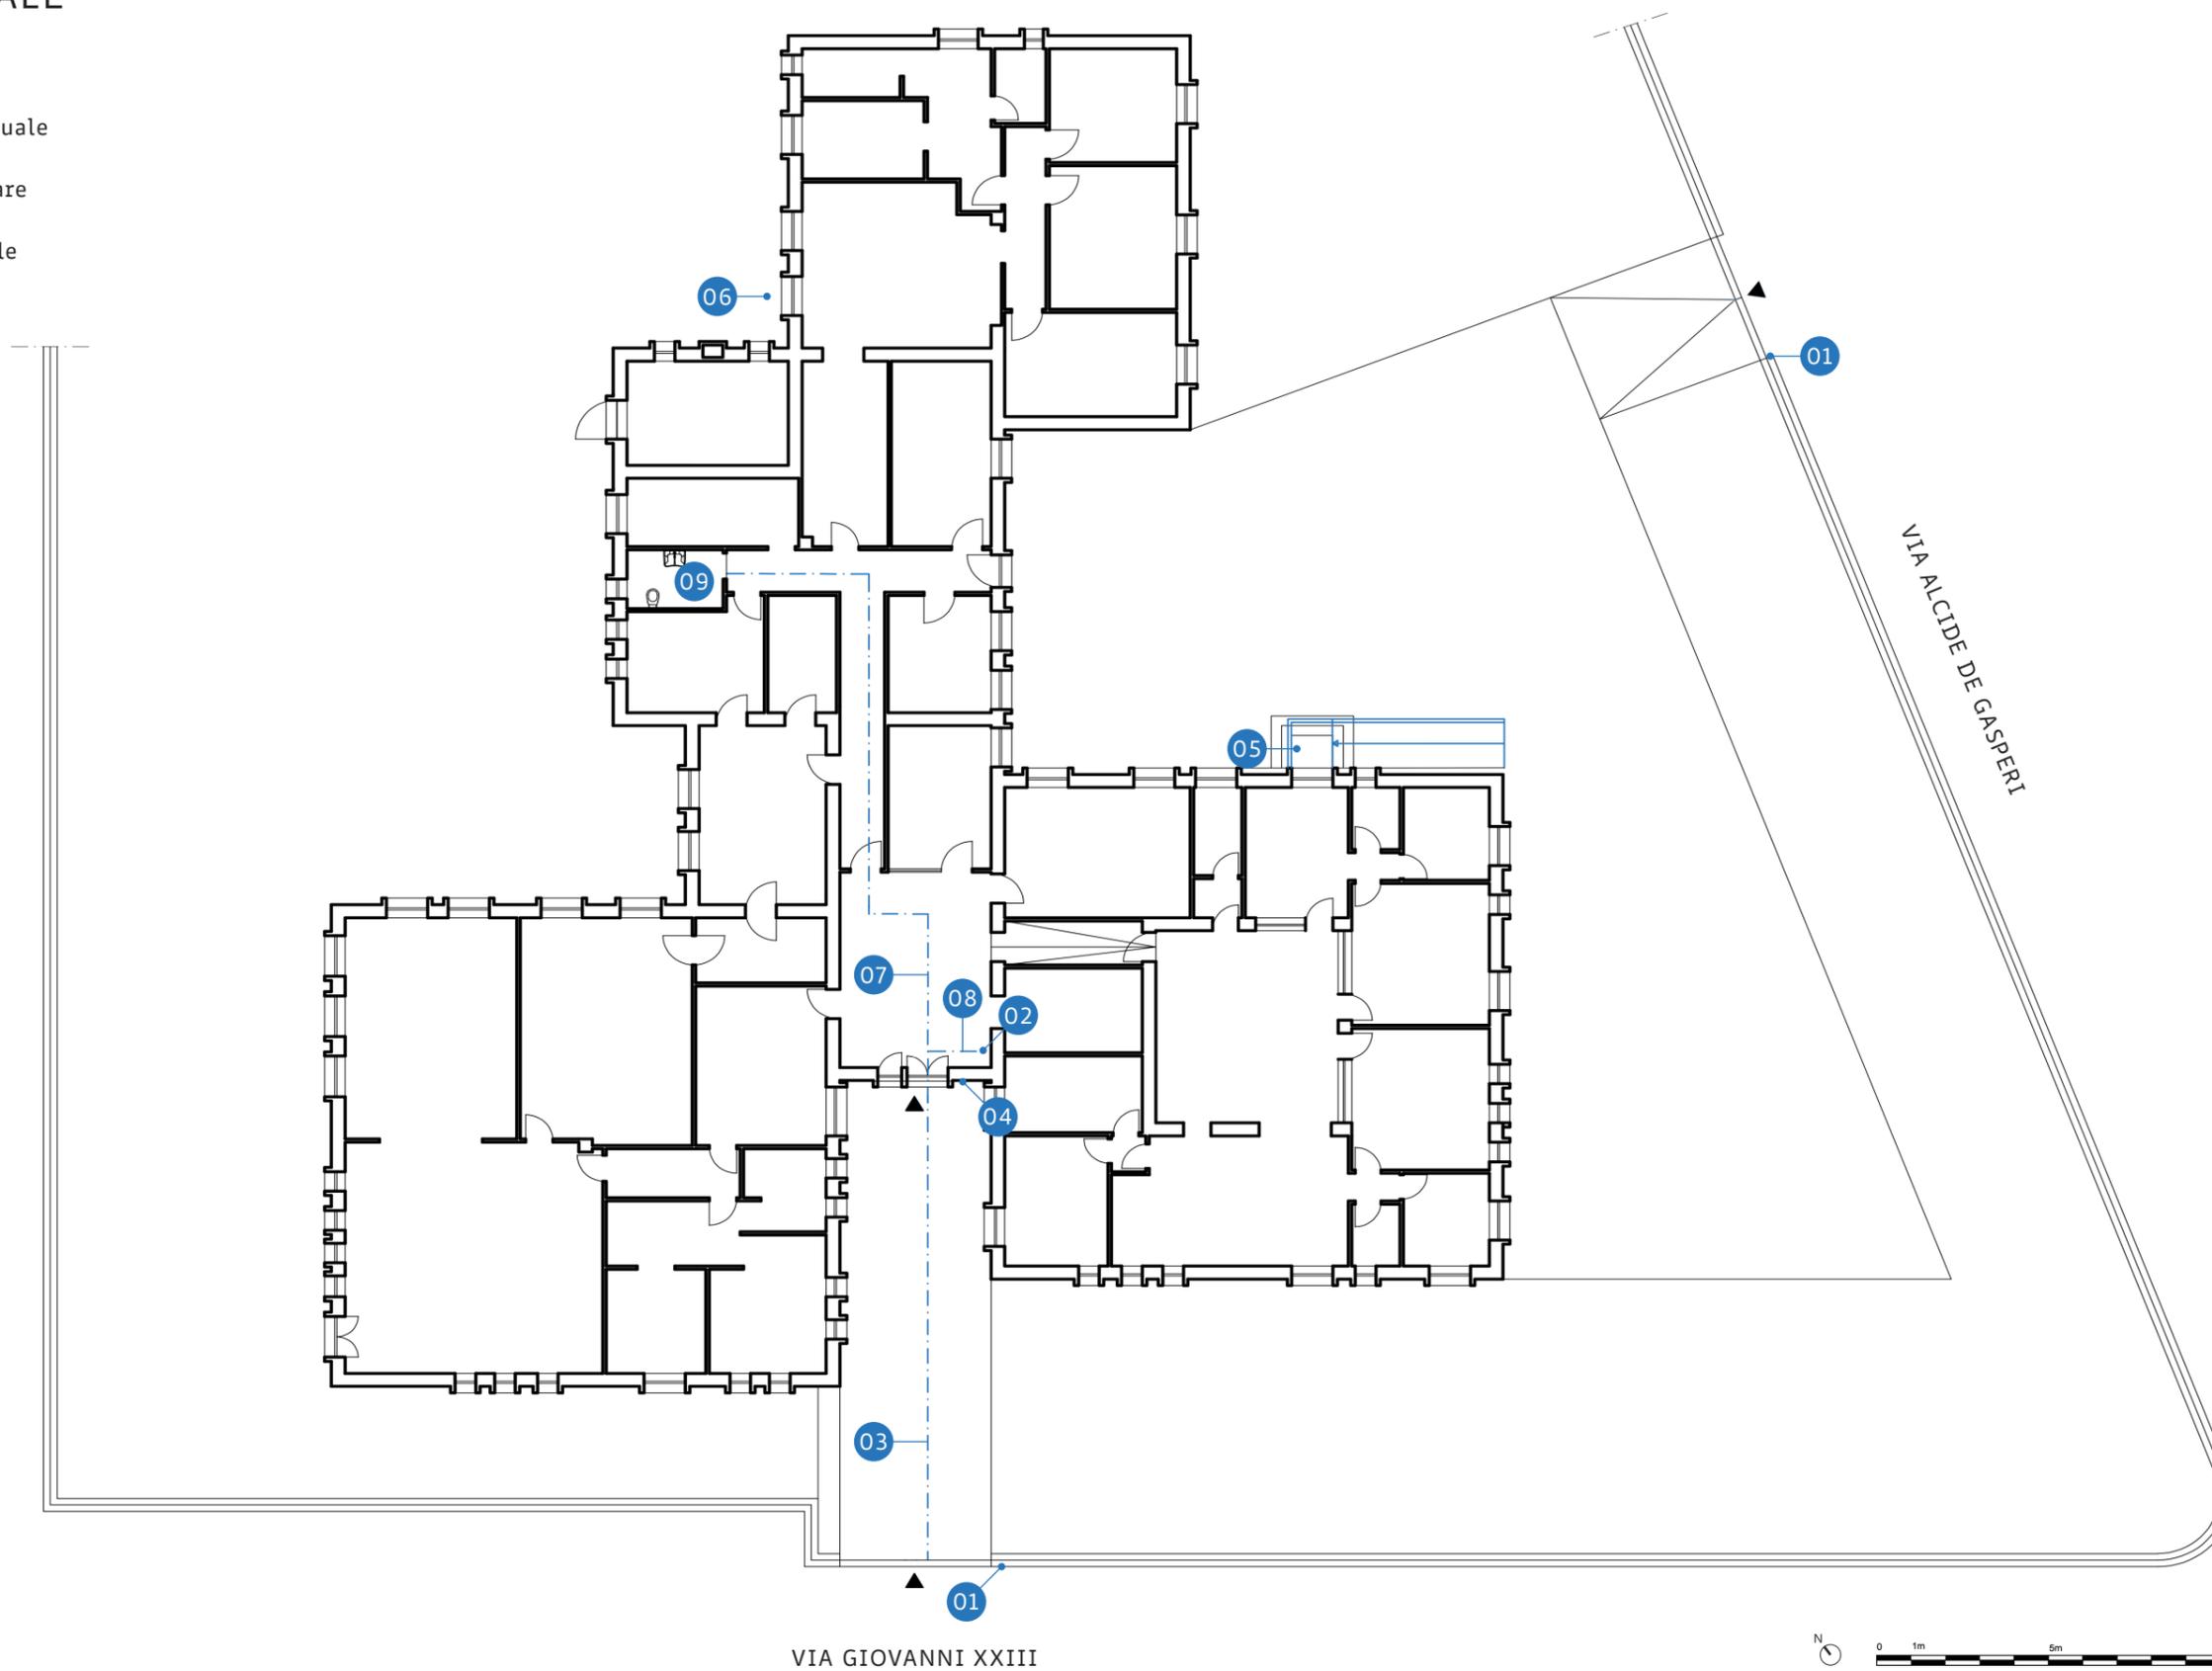
PIANTA

- nn Criticità puntuale
- nn Criticità lineare
- nn Criticità areale

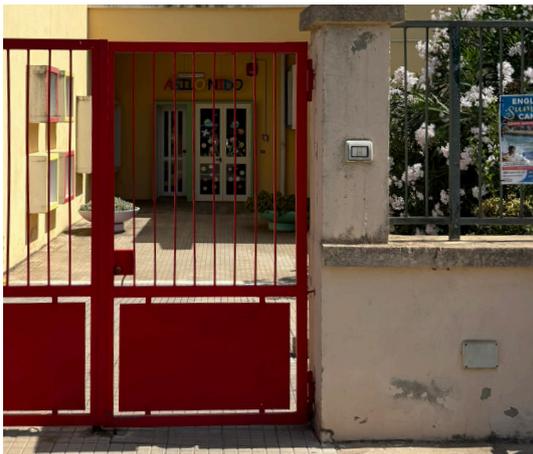
01 - Citofono ribassato non presente.

Priorità	N. criticità	Quantità
Media	2	2

Inserimento di impianto citofonico posizionato ad altezza compresa tra 1,10-1,30 m dal piano di calpestio.

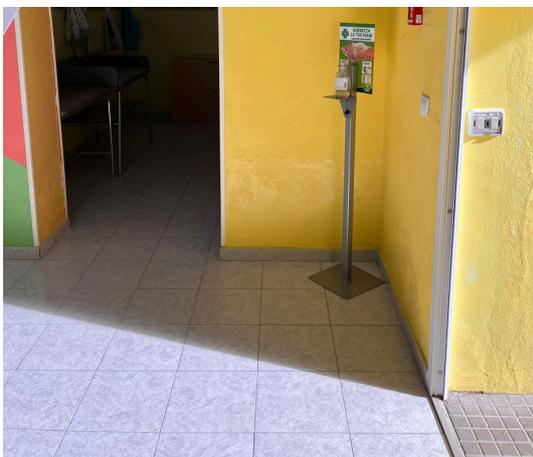
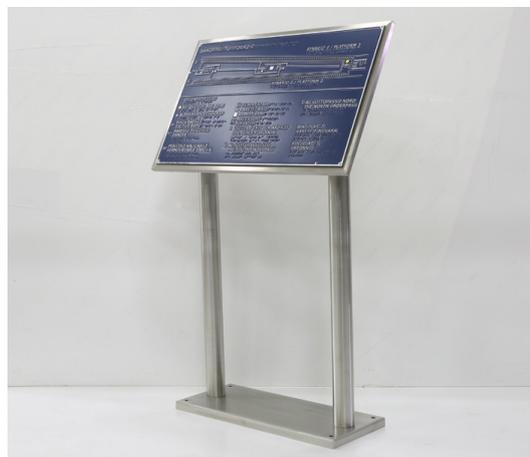
02 - Mappa tattile non presente.

Priorità	N. criticità	Quantità
Alta	1	1

Inserimento di mappa tattile, installata su leggìo inclinato di 30 gradi ad un'altezza minima di 0,95 m dal piano di calpestio; ove non possibile, posizionamento della mappa su parete/cancello, ad altezza compresa 1,00-1,80 m, con baricentro posto a metri 1,40 da terra.

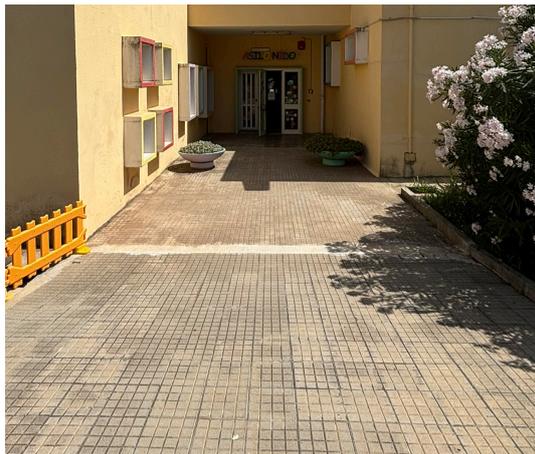
03 - Segnaletica tattilo-plantare non presente.

Priorità	N. criticità	Quantità
Alta	1	14,50 m

Posa di moduli tattilo-plantari tipo "LVE", codice "direzione rettilinea" e/o "svolta obbligata" e/o "incrocio", in CLS o GRÈS a contrasto cromatico rispetto alla pavimentazione, disposti a raso e senza discontinuità, incluse demolizioni e ripristini.

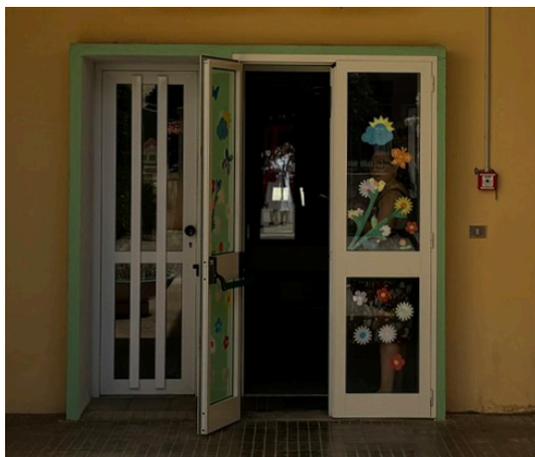
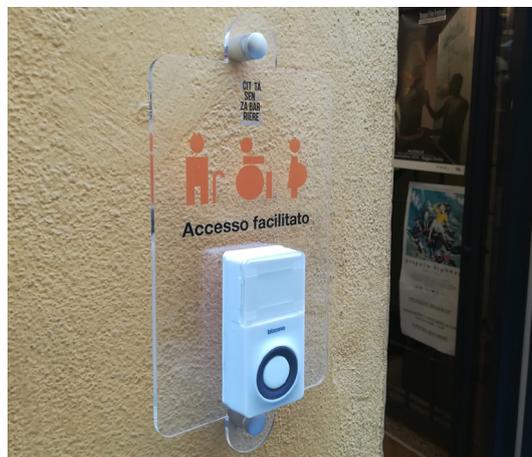
04 - Campanello ribassato non presente.

Priorità	N. criticità	Quantità
Bassa	1	1

Inserimento di campanello posizionato ad altezza compresa tra 1,10-1,30 m dal piano di calpestio.

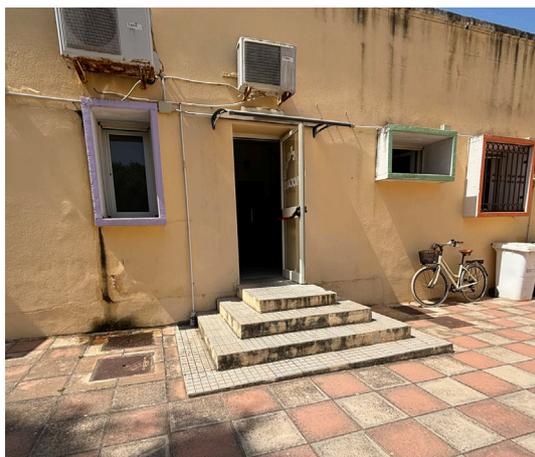
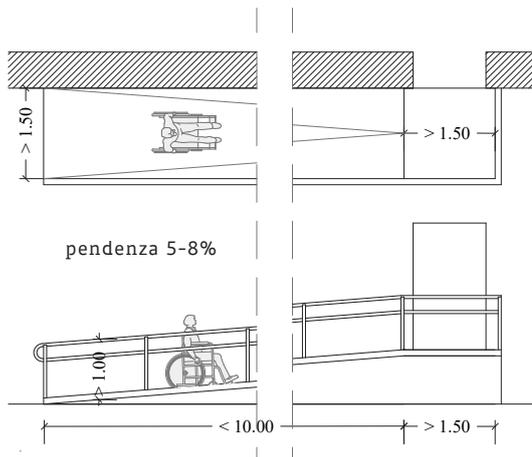
05 - Rampa non presente.

Priorità	N. criticità	Quantità
Alta	1	6,50 m

Realizzazione di nuova rampa, larghezza min 0,90 m nei tratti lineari e 1,50 m nei pianerottoli (1 ogni 10 m), pendenza longitudinale tra 5% e 8%, priva di pendenza trasversale, dotata di parapetto h 1,00 m e cordolo h 0,10 m, pavimentazione antidrucciolo. Incluse demolizioni e ripristini.

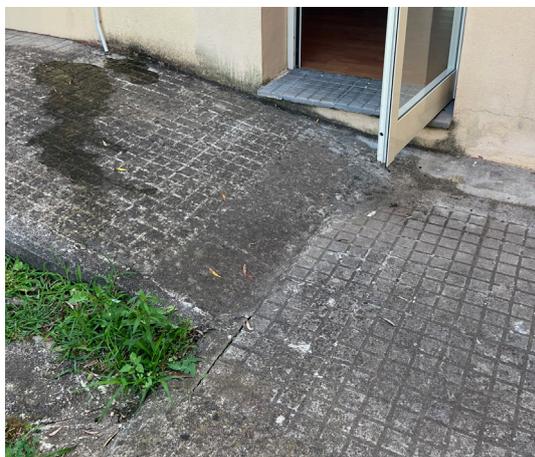
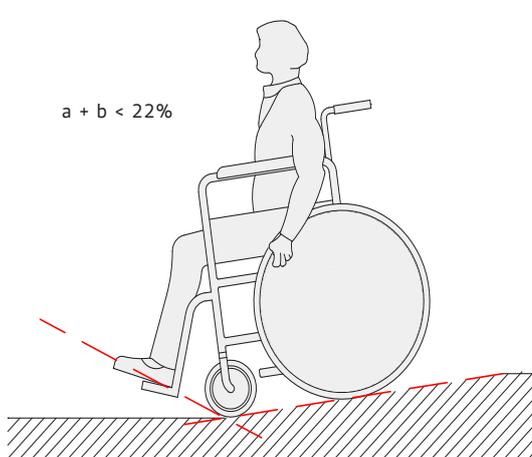
06 - Area con contropendenza.

Priorità	N. criticità	Quantità
Media	1	6,00 mq

Rifacimento a raso del raccordo tra le diverse pendenze in materiale analogo all'esistente, al fine di eliminare la contropendenza. Incluse demolizioni e ripristini.

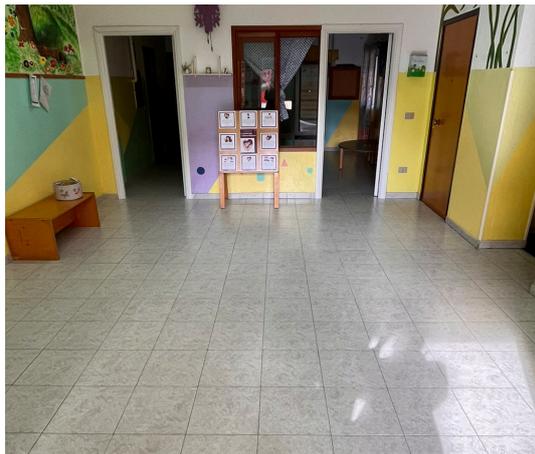
07 - Segnaletica tattilo-plantare non presente.

Priorità	N. criticità	Quantità
Alta	1	22,50 m

Posa di moduli tattilo-plantari tipo "LVE", codice "direzione rettilinea" e/o "svolta obbligata" e/o "incrocio", in PVC adesivo a contrasto cromatico rispetto alla pavimentazione.

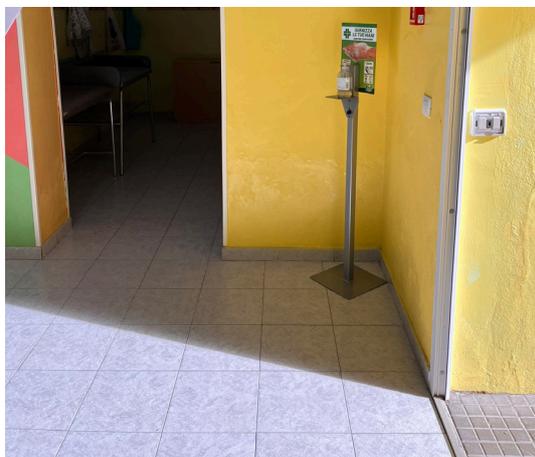
08 - Segnaletica tattilo-plantare non presente.

Priorità	N. criticità	Quantità
Alta	1	1,00 m

Posa di moduli tattilo-plantari tipo "LVE", codice "attenzione/servizio", in PVC adesivo a contrasto cromatico rispetto alla pavimentazione.
