COMUNE DI ALGHERO

PIANO PER L'ELIMINAZIONE DELLE BARRIERE ARCHITETTONICHE

05.16 FASCICOLO VIA XX SETTEMBRE

Ambito urbano	VIA XX SETTEMBRE
Codice	V16
Percorso rilevato	intera via (ambo i lati e unico lato)
Data rilievo	18/04/2024
Totale criticità riscontrate	403
Costo eliminazione criticità	310.697,57 €
Priorità d'ambito	17/18

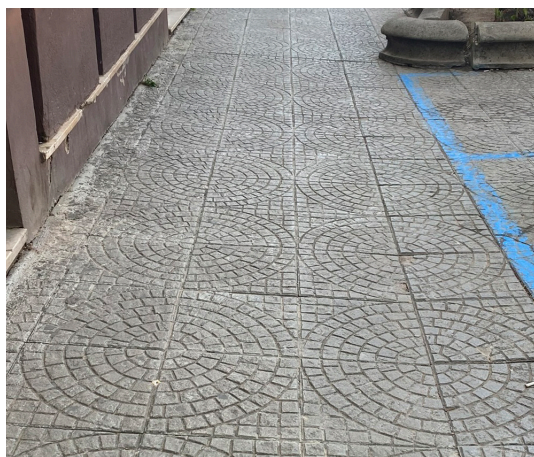
CRITICITÀ RILEVATA

01.07 - Marciapiede o percorso con pendenza trasversale >1%.

Priorità	N. criticità	Quantità
Media	2	6,00 mq

Demolizione della pavimentazione e sua ricostruzione in materiale analogo all'esistente, previo livellamento del sottofondo per ridurre la pendenza trasversale. Inclusive demolizioni e ripristini.

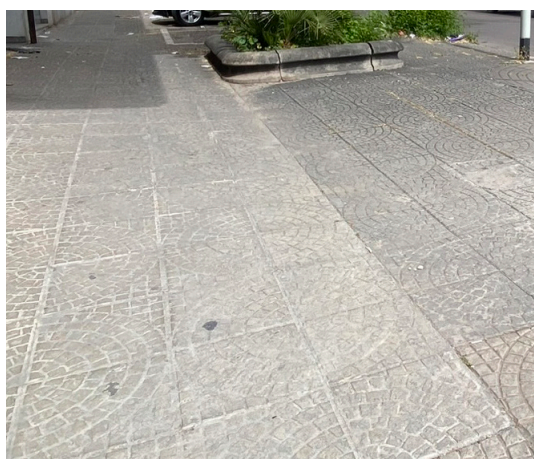
01.08 - Marciapiede o percorso con contropendenza.

Priorità	N. criticità	Quantità
Media	2	7,00 mq

A - Rifacimento a raso del raccordo tra le diverse pendenze in materiale analogo all'esistente, al fine di eliminare la contropendenza. Inclusive demolizioni e ripristini.

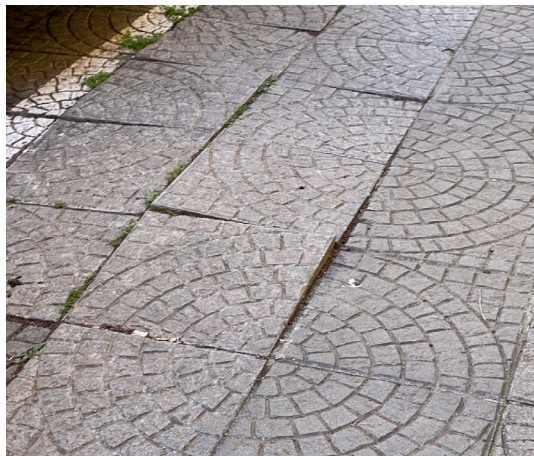
01.11 - Pavimentazione sconnessa.

Priorità	N. criticità	Quantità
Media	46	90,00 mq

A - Demolizione e ricostruzione puntuale della pavimentazione e, ove necessario, del sottofondo, al fine di ripristinare la planarità e la continuità del piano di calpestio, da raccordare a raso alle pavimentazioni adiacenti. Includere demolizioni e ripristini.

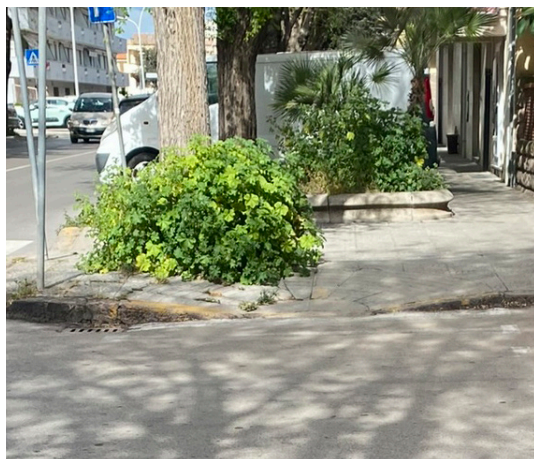
01.11 - Pavimentazione sconnessa.

Priorità	N. criticità	Quantità
Media	1	1

B - Allargamento della superficie del marciapiede/percorso mediante inserimento a raso nella pavimentazione di griglia di protezione piante, in ghisa, avente superficie piana, fori non attraversabili da una sfera di diametro di 2 cm e posti trasversalmente al senso di marcia.

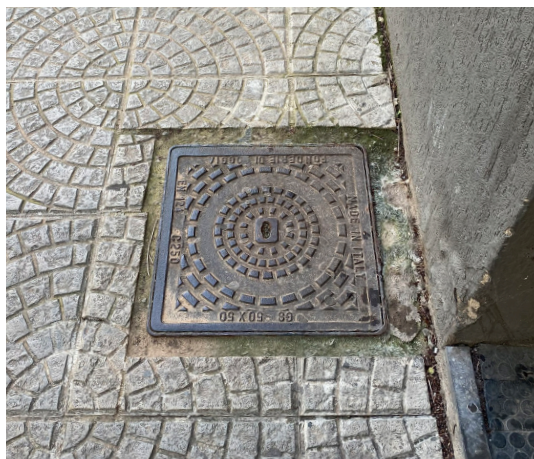
01.13 - Chiusino, caditoia o griglia non a raso rispetto alla pavimentazione.

Priorità	N. criticità	Quantità
Media	24	24

Modifica del pozzetto o di altro manufatto di supporto al fine di riposizionare il chiusino, la caditoia o la griglia a raso rispetto alla quota della pavimentazione esistente, incluso il rifacimento della superficie circostante per il raccordo senza discontinuità alle pavimentazioni adiacenti.

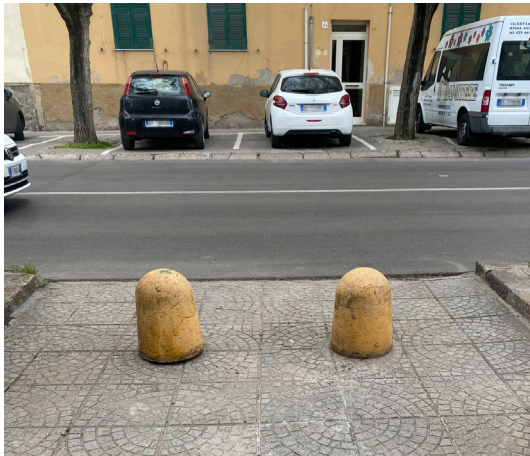
02.01 - Attraversamento pedonale non presente o non adeguato.

Priorità	N. criticità	Quantità
Alta	1	1

A - Realizzazione di attraversamento pedonale a raso, ortogonale al marciapiede, con scivolo di raccordo a ventaglio, segnaletica orizzontale e verticale come da C.d.S., e segnaletica tattilo-plantare conforme all'Abaco. Inclusive demolizioni e ripristini.

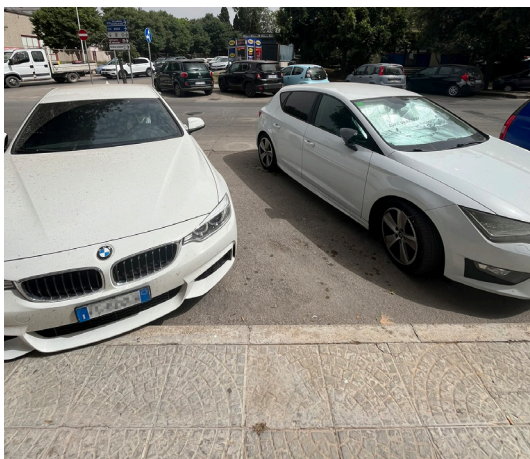
02.01 - Attraversamento pedonale non presente o non adeguato.

Priorità	N. criticità	Quantità
Alta	2	2

B - Realizzazione di attraversamento pedonale a raso, con area in piano e rampe laterali di raccordo al marciapiede/percorso, prive di p. trasversale e con p. longitudinale <5% (max 8%); segnaletica orizzontale e verticale conforme al C.d.S., e segnaletica tattilo-plantare come da Abaco. Inclusive demolizioni e ripristini.

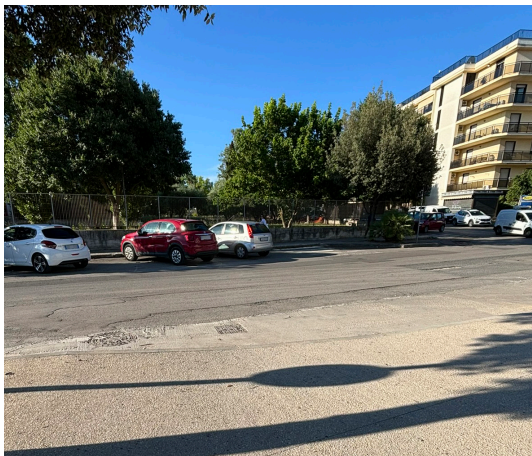
02.01 - Attraversamento pedonale non presente o non adeguato.

Priorità	N. criticità	Quantità
Alta	1	1

C - Realizzazione di attraversamento pedonale a raso, ortogonale al marciapiede, con scivolo di raccordo, segnaletica orizzontale e verticale come da C.d.S., e segnaletica tattilo-plantare conforme all'Abaco. Inclusive demolizioni e ripristini.

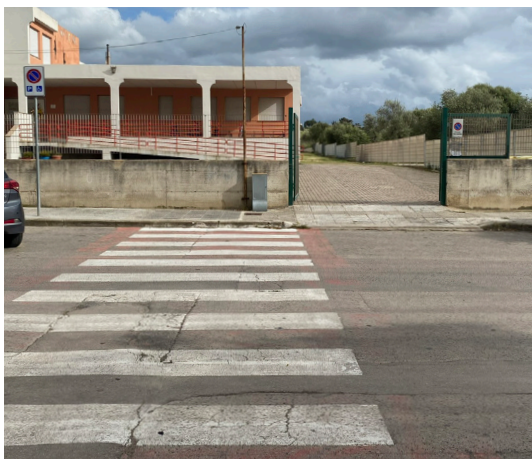
02.01 - Attraversamento pedonale non presente o non adeguato.

Priorità	N. criticità	Quantità
Alta	1	1

D - Realizzazione di attraversamento pedonale rialzato, con larghezza che consenta il completo stazionamento del mezzo, raccordato senza discontinuità alle pavimentazioni adiacenti, con segnaletica verticale e orizzontale conforme al C.d.S. e segnaletica tattilo-plantare conforme all'Abaco. Inclusive demolizioni e ripristini.

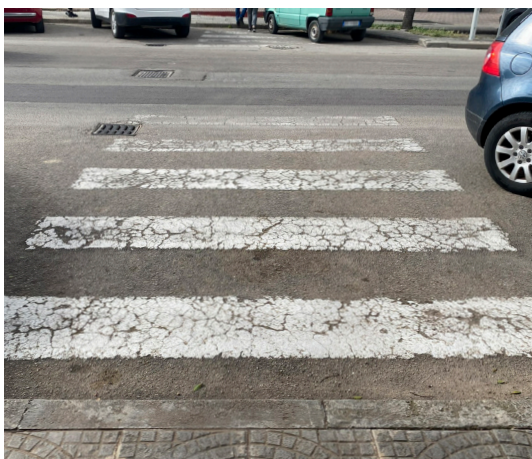
02.02 - Attraversamento pedonale in posizione non coerente o pericolosa.

Priorità	N. criticità	Quantità
Alta	1	1

C - Eliminazione dell'attraversamento pedonale mediante cancellazione della segnaletica orizzontale. Si rimanda alla 02.01 per nuovo attraversamento in posizione congrua.

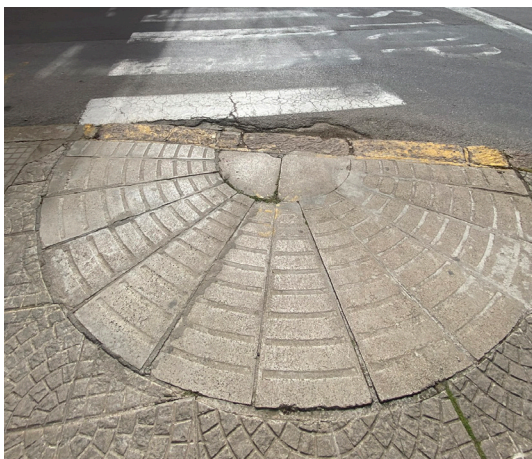
02.03 - Attraversamento pedonale non ortogonale al marciapiede.

Priorità	N. criticità	Quantità
Alta	2	2

Demolizione e ricostruzione degli scivoli di raccordo per eliminare il margine arrotondato ed allineare e rendere paralleli i due lati opposti dell'attraversamento, incluse demolizioni e ripristini. Nuovi scivoli conformi alle prescrizioni dell'Abaco. Inluse demolizioni e ripristini.

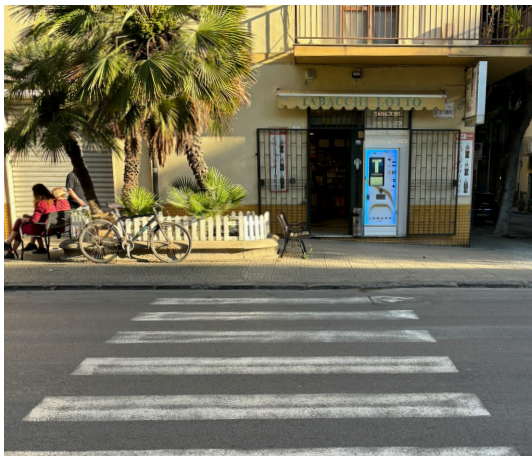
02.04 - Raccordo marciapiede-carreggiata non adeguato.

Priorità	N. criticità	Quantità
Alta	3	3

A - Demolizione di parte del marciapiede e realizzazione di raccordo con la carreggiata mediante scivolo a ventaglio, incluse demolizioni e ripristini.

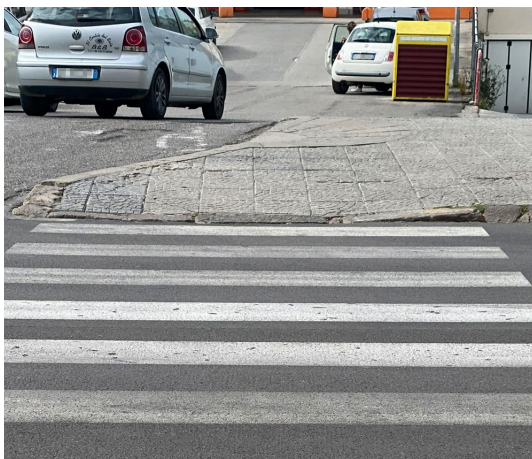
02.04 - Raccordo marciapiede-carreggiata non adeguato.

Priorità	N. criticità	Quantità
Alta	1	1

C - Demolizione di parte del marciapiede e realizzazione di raccordo con la carreggiata mediante scivolo, incluse demolizioni e ripristini.

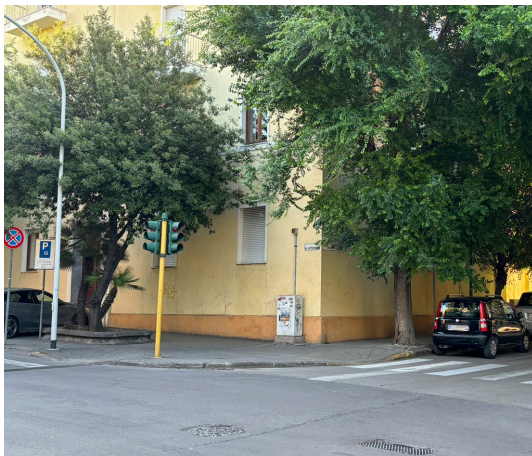
02.07 - Impianto semaforico non presente.

Priorità	N. criticità	Quantità
Alta	2	2

Inserimento di nuovo impianto semaforico completo di dispositivo acustico, con configuratore per funzionamento automatico e a richiesta, e relativo dispositivo di prenotazione, dotato di segnalazioni luminose ed acustiche di conferma chiamata. Conforme a CEI 214-7 e 214-7-V1 e L. 447/95 e smi.

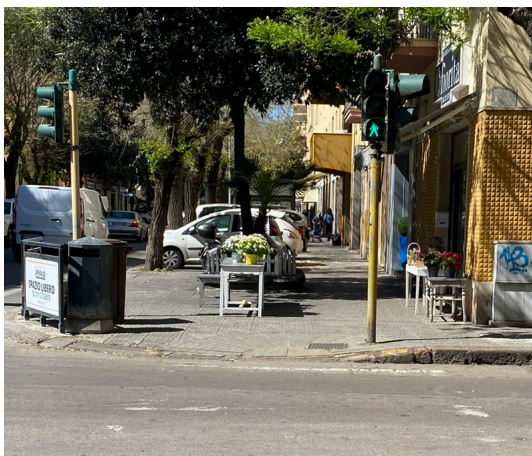
02.08 - Impianto semaforico in posizione non coerente o non raggiungibile.

Priorità	N. criticità	Quantità
Alta	4	4

Rimozione dell'impianto semaforico e suo riposizionamento, al fine di non creare ostacolo. Inclusa eliminazione e rifacimento del plinto interrato e adeguamenti elettrici.

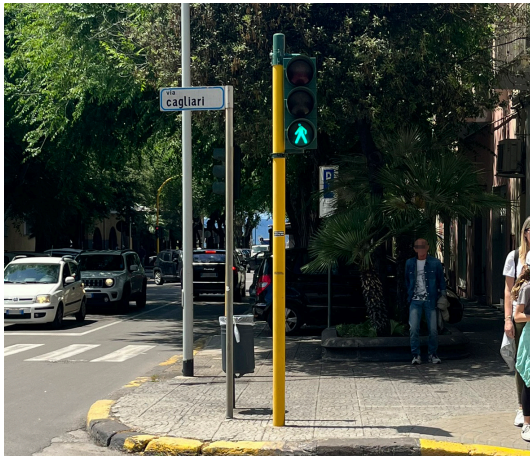
02.09 - Impianto semaforico privo di dispositivo di segnalazione acustica e prenotazione.

Priorità	N. criticità	Quantità
Alta	20	20

Installazione sul semaforo esistente di dispositivo acustico, con configuratore per funzionamento automatico e a richiesta, e relativo dispositivo di prenotazione, collocato in posizione agevole e dotato di segnalazioni luminose ed acustiche di conferma chiamata. Conforme a CEI 214-7 e 214-7-V1 e L. 447/95 e smi.

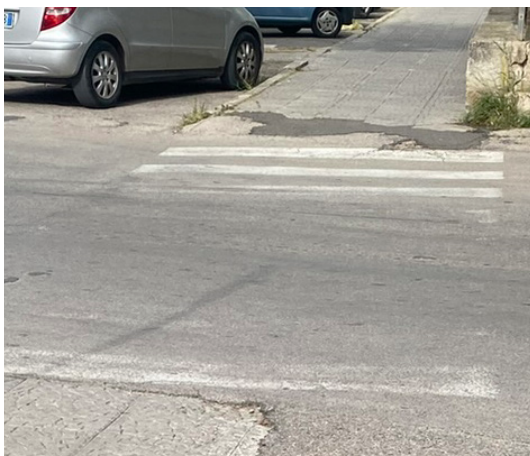
03.01 - Segnaletica orizzontale non presente o non visibile.

Priorità	N. criticità	Quantità
Bassa	47	47

A - Realizzazione o rifacimento di segnaletica orizzontale (strisce, scritte, simboli, zebra) nel rispetto delle prescrizioni del Codice della Strada e del suo Regolamento.

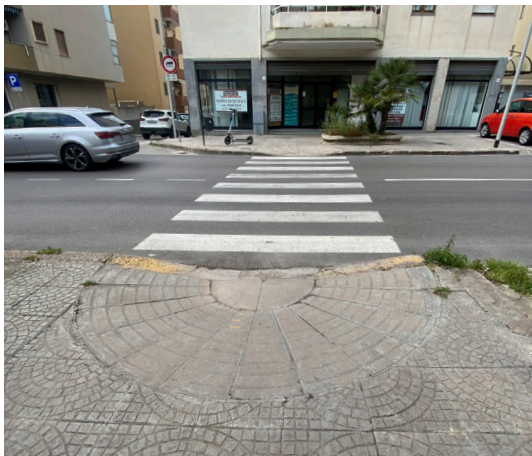
03.02 - Segnaletica verticale non presente.

Priorità	N. criticità	Quantità
Bassa	79	79

Posa di segnaletica verticale in area esterna al marciapiede/percorso, nel rispetto delle prescrizioni del Codice della Strada e del suo Regolamento, incluse demolizioni e ripristini. Margine inferiore del segnale ad altezza min 210 cm.

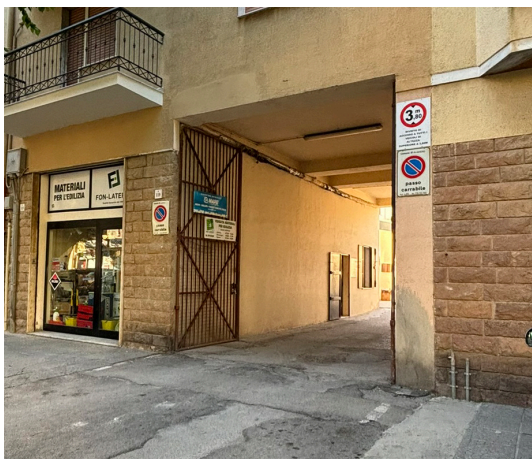
03.03 - Segnaletica tattilo-plantare non presente, non conforme o non coerente.

Priorità	N. criticità	Quantità
Alta	3	15,50 m

A - Posa di moduli tattilo-plantari tipo "LVE", codice "direzione rettilinea", in CLS o GRÈS a contrasto cromatico rispetto alla pavimentazione, disposti a raso e senza discontinuità, incluse demolizioni e ripristini.

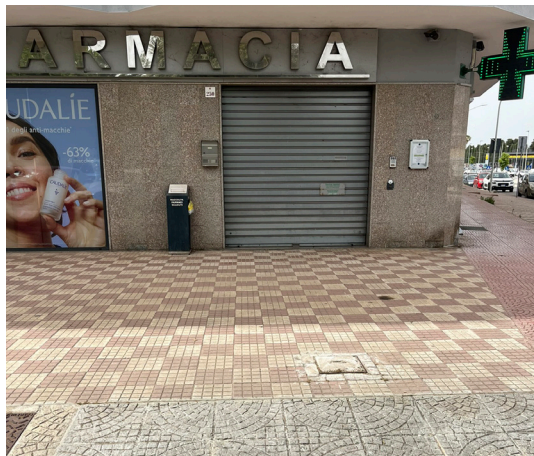
03.03 - Segnaletica tattilo-plantare non presente, non conforme o non coerente.

Priorità	N. criticità	Quantità
Alta	8	26,00 m

B - Posa di moduli tattilo-plantari tipo "LVE", codice "attenzione/servizio", in CLS o GRÈS a contrasto cromatico rispetto alla pavimentazione, disposti a raso e senza discontinuità, incluse demolizioni e ripristini.

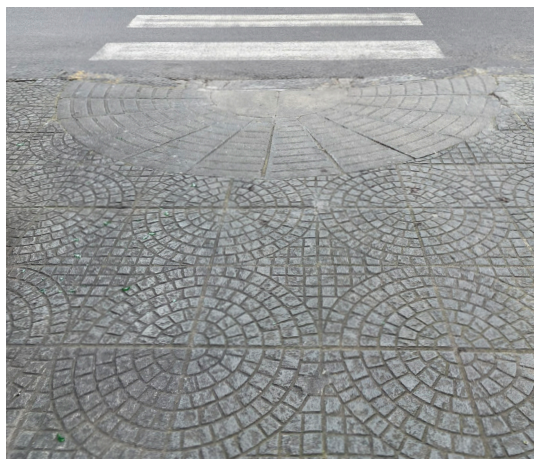
03.03 - Segnaletica tattilo-plantare non presente, non conforme o non coerente.

Priorità	N. criticità	Quantità
Alta	73	73

D - Posa di moduli tattilo-plantari tipo "LVE", codice "direzione rettilinea" e "pericolo valicabile", in CLS o GRÈS a contrasto cromatico rispetto alla pavimentazione, disposti a raso e senza discontinuità, incluse demolizioni e ripristini.

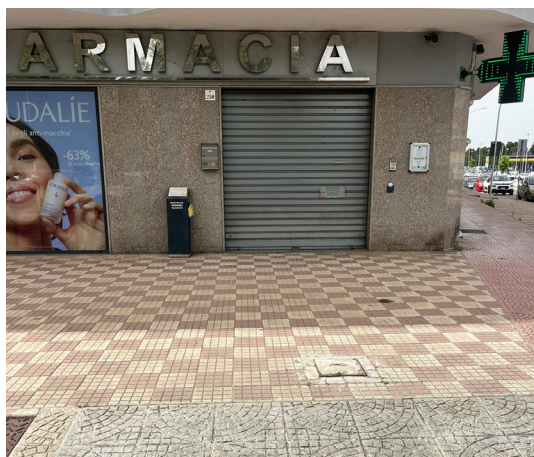
03.03 - Segnaletica tattilo-plantare non presente, non conforme o non coerente.

Priorità	N. criticità	Quantità
Alta	8	8

E - Inserimento di mappa tattile, installata su leggione inclinato di 30 gradi ad un'altezza minima di 0,95 m dal piano di calpestio; ove non possibile, posizionamento della mappa su parete/cancello, ad altezza compresa 1,00-1,80 m, con baricentro posto a metri 1,40 da terra.

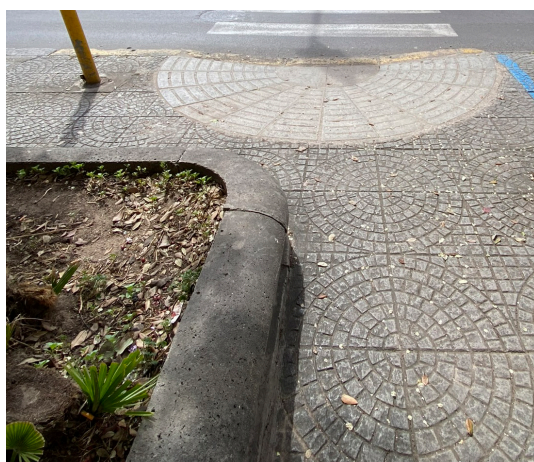
04.01 - Ostacolo generico ancorato.

Priorità	N. criticità	Quantità
Alta	12	15,70 mq

A - Rimozione di parte o tutta l'aiuola e realizzazione di area pavimentata in materiale analogo al marciapiede, raccordata ad esso a raso e senza discontinuità.

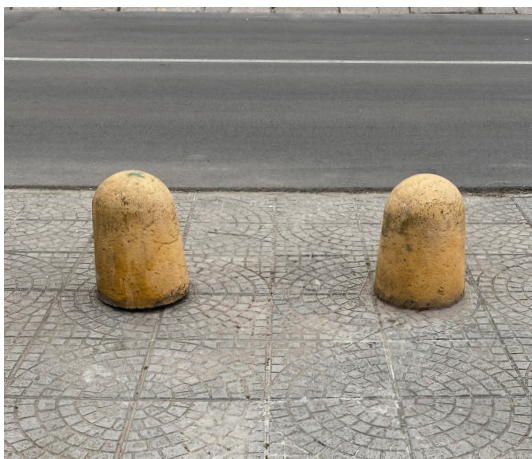
04.02 - Ostacolo generico non ancorato.

Priorità	N. criticità	Quantità
Alta	2	2

A - Rimozione di dissuasore in CLS non ancorato.

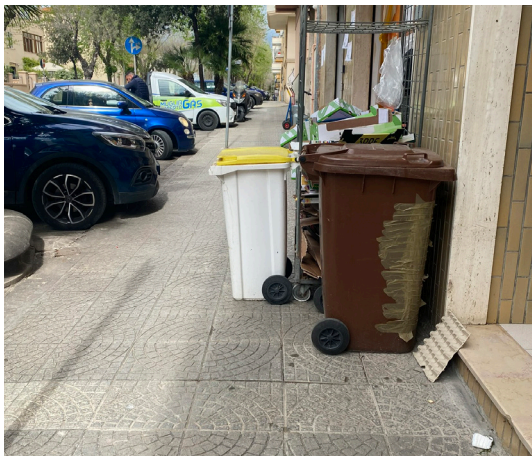
04.04 - Ostacolo costituito da arredo di attività commerciale o ricettiva.

Priorità	N. criticità	Quantità
Alta	7	7

Attivazione procedura di comunicazione al proprietario dell'attività per sollecitare il corretto utilizzo dello spazio pubblico e lo spostamento degli arredi in posizione tale da non costituire ostacolo lungo il marciapiede/percorso. Larghezza libera min 90 cm.

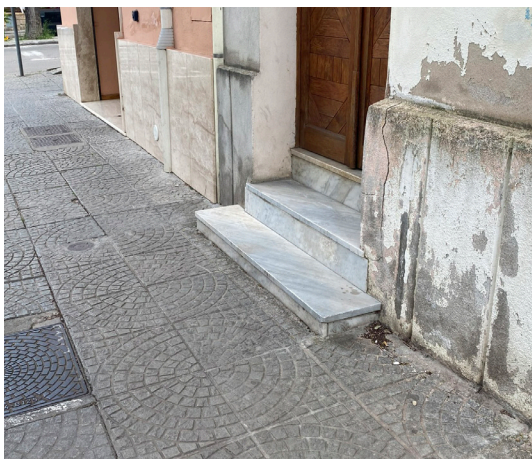
04.05 - Ostacolo costituito da scalini di accesso a residenze o attività commerciali.

Priorità	N. criticità	Quantità
Alta	2	2

Posa di n. 2 fioriere a sezione rettangolare, con altezza compresa tra 70 e 100 cm e colore a contrasto con il contesto, al fine di presegnalare l'ostacolo che non può essere rimosso. Larghezza libera del marciapiede/percorso min 90 cm. Specie consigliata: *Lantana camara* L.

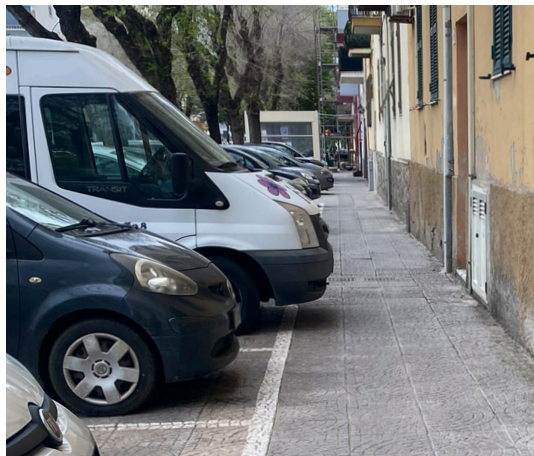
04.06 - Ostacolo costituito da occupazione da parte di veicoli.

Priorità	N. criticità	Quantità
Alta	18	337

A - Posa di delimitatore di parcheggio in gomma.

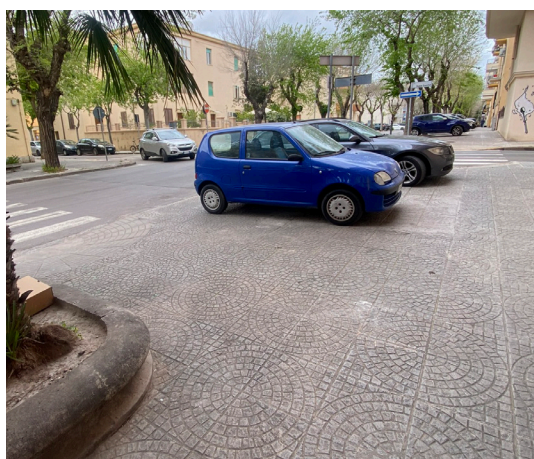
04.06 - Ostacolo costituito da occupazione da parte di veicoli.

Priorità	N. criticità	Quantità
Alta	1	3

B - Posa di dissuasore pedonale in tubolare d'acciaio, altezza 1000 mm, realizzato in acciaio verniciato, fissato con piastra base alla pavimentazione mediante tasselli.

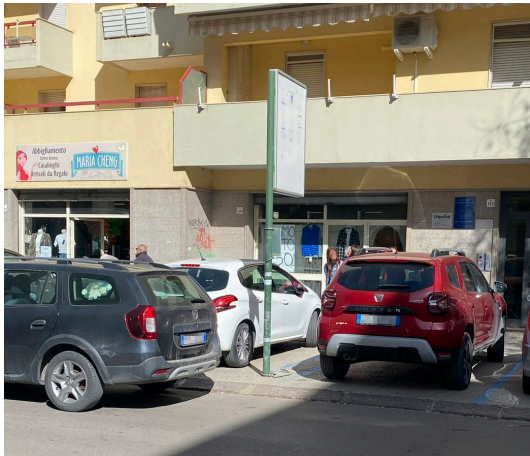
05.01 - Fermata con banchina non presente o non adeguata

Priorità	N. criticità	Quantità
Alta	5	5

D - Eliminazione di n. 2 stalli di sosta e demolizione del raccordo inclinato esistente per ottenere un'area in piano da adibire a fermata tpl, dotata di palina e segnaletica tattilo-plantare secondo indicazioni presenti in Abaco. Inclusa cancellazione segnaletica orizzontale, demolizioni e ripristini.

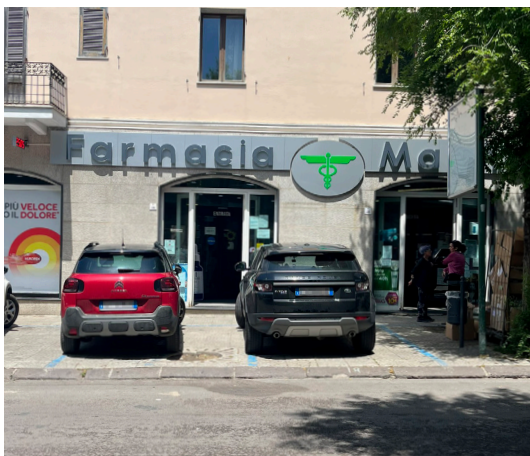
06.01 - Parcheggio disabili non presente.

Priorità	N. criticità	Quantità
Alta	3	3

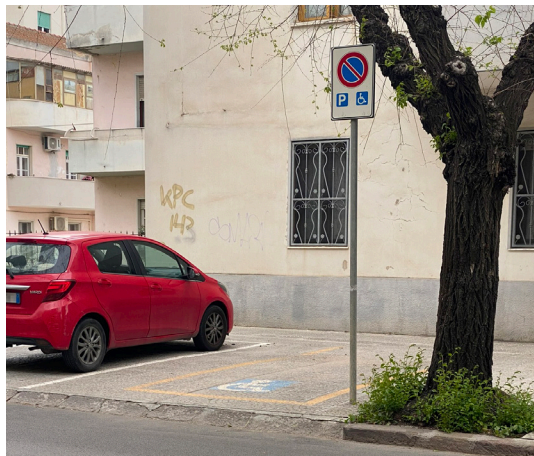
06.03 - Parcheggio disabili con dimensioni non conformi.

Priorità	N. criticità	Quantità
Bassa	11	11

A - Modifica alla segnaletica orizzontale al fine di delimitare uno stallo a pettine con dimensioni min 3,20x5,00 m, inclusa cancellazione della segnaletica orizzontale esistente.

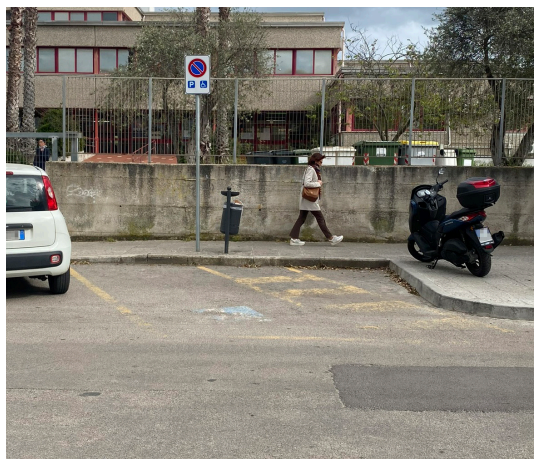
06.03 - Parcheggio disabili con dimensioni non conformi.

Priorità	N. criticità	Quantità
Bassa	3	3

C - Modifica alla segnaletica orizzontale al fine di delimitare uno stallo inclinato con dimensioni min 3,20x5,00 m, inclusa cancellazione della segnaletica orizzontale esistente.

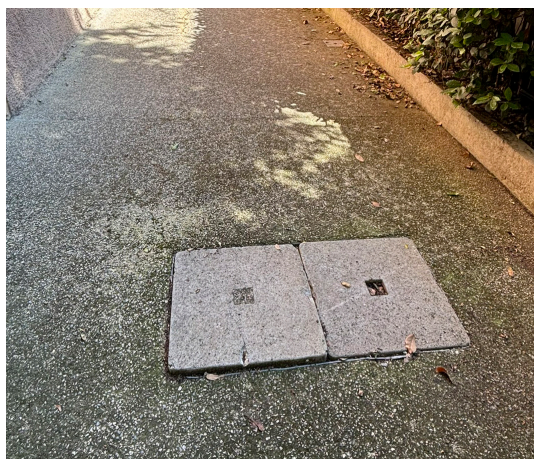
03 - Chiusino non a raso rispetto alla pavimentazione.

Priorità	N. criticità	Quantità
Media	2	2 mq

Modifica del pozzetto o di altro manufatto di supporto al fine di riposizionare il chiusino a raso rispetto alla quota della pavimentazione esistente, incluso il rifacimento della superficie circostante per il raccordo senza discontinuità alla pavimentazione adiacente.

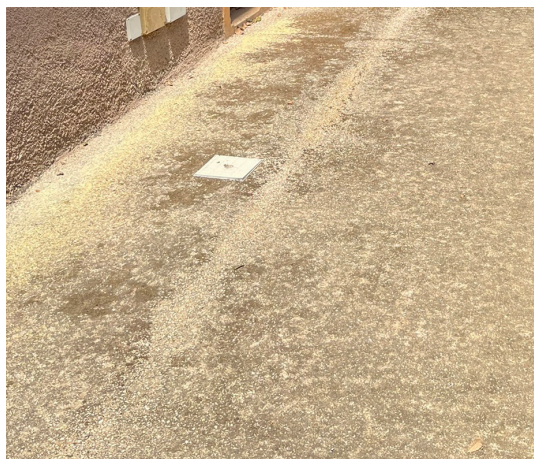
04 - Segnaletica tattilo-plantare non presente.

Priorità	N. criticità	Quantità
Alta	1	3,00 m

Posa di moduli tattilo-plantari tipo "LVE", codice "direzione rettilinea" e/o "svolta obbligata" e/o "incrocio", in CLS o GRÈS a contrasto cromatico rispetto alla pavimentazione, disposti a raso e senza discontinuità, incluse demolizioni e ripristini.

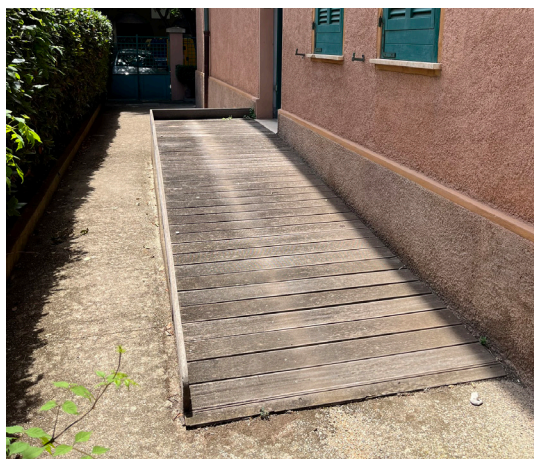
05 - Rampa non conforme.

Priorità	N. criticità	Quantità
Media	1	6,50 m

Realizzazione di nuova rampa, larghezza min 0,90 m nei tratti lineari e 1,50 m nei pianerottoli (1 ogni 10 m), pendenza longitudinale tra 5% e 8%, priva di pendenza trasversale, dotata di parapetto h 1,00 m e cordolo h 0,10 m, pavimentazione antidrucciolo. Incluse demolizioni e ripristini.

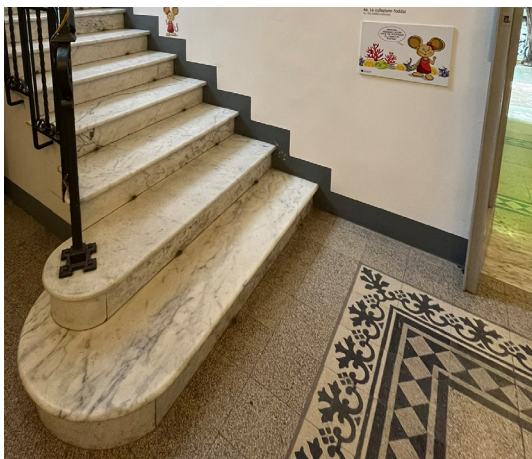
08 - Segnaletica tattilo plantare non presente.

Priorità	N. criticità	Quantità
Alta	2	3,00 m

Posa di moduli tattilo-plantari tipo "LVE", codice "pericolo valicabile" e "attenzione/servizio", in PVC adesivo a contrasto cromatico rispetto alla pavimentazione.

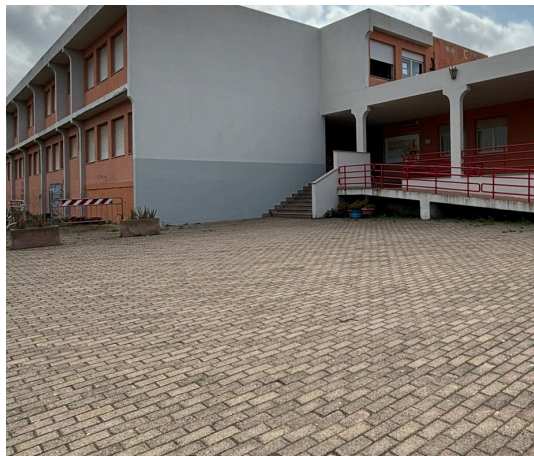
03 - Segnaletica tattilo-plantare non presente.

Priorità	N. criticità	Quantità
Alta	1	26,60 m

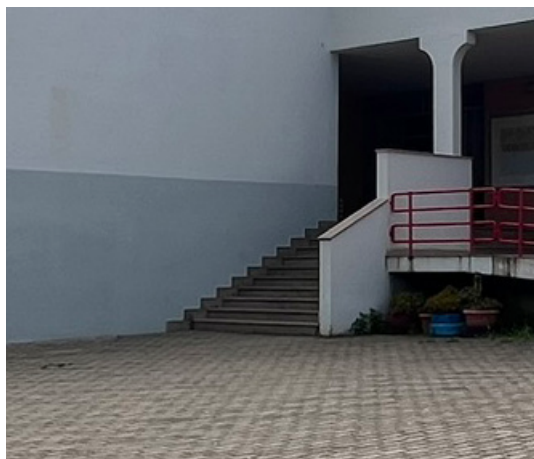
04 - Segnaletica tattilo plantare non presente.

Priorità	N. criticità	Quantità
Alta	1	5,20 m

Posa di moduli tattilo-plantari tipo "LVE", codice "pericolo valicabile" e "attenzione/servizio", in CLS o GRÈS a contrasto cromatico rispetto alla pavimentazione, incluse demolizioni e ripristini.

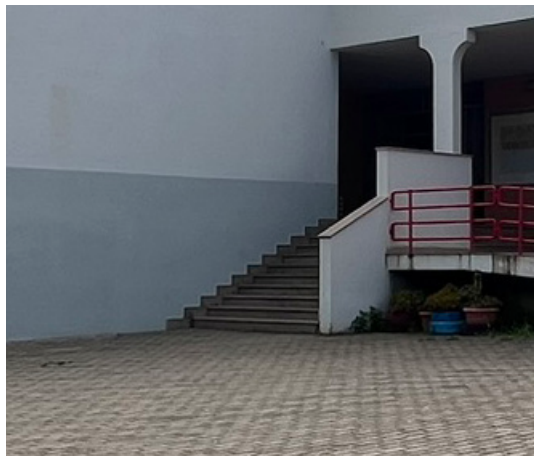
05 - Corrimano non presente.

Priorità	N. criticità	Quantità
Alta	3	28,50 m

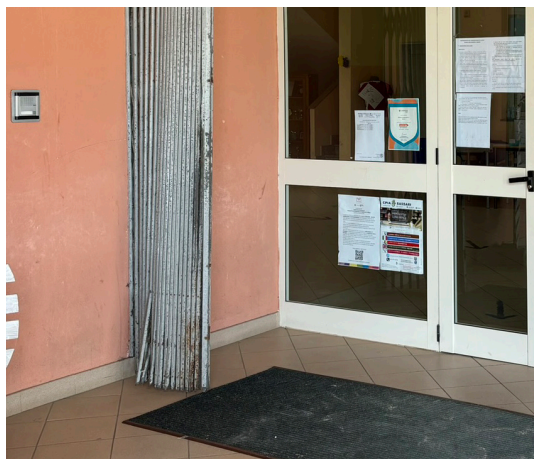
06 - Campanello ribassato non presente.

Priorità	N. criticità	Quantità
Bassa	1	1

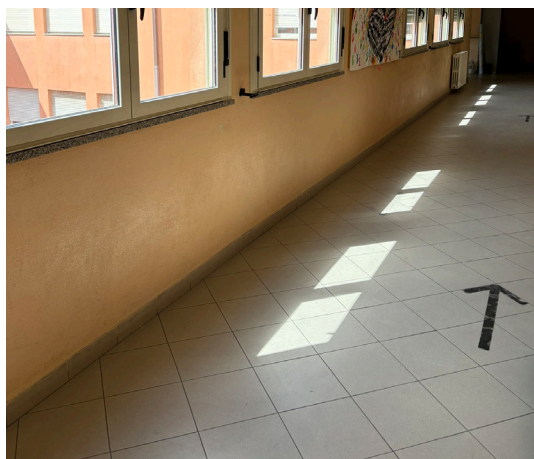
07 - Segnaletica tattilo-plantare non presente.

Priorità	N. criticità	Quantità
Alta	1	144,70 m

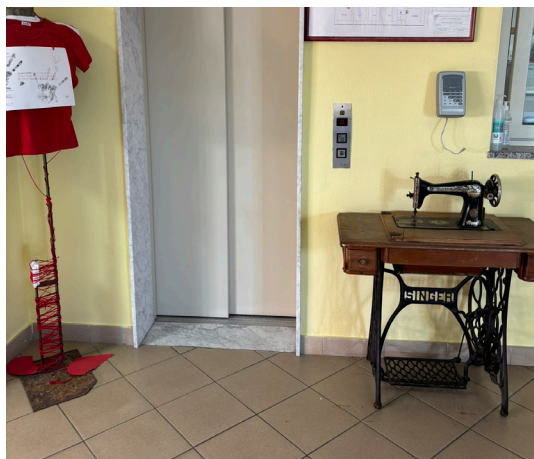
08 - Segnaletica tattilo plantare non presente.

Priorità	N. criticità	Quantità
Alta	5	9,00 m

Posa di moduli tattilo-plantari tipo "LVE", codice "pericolo valicabile" e "attenzione/servizio", in PVC adesivo a contrasto cromatico rispetto alla pavimentazione.

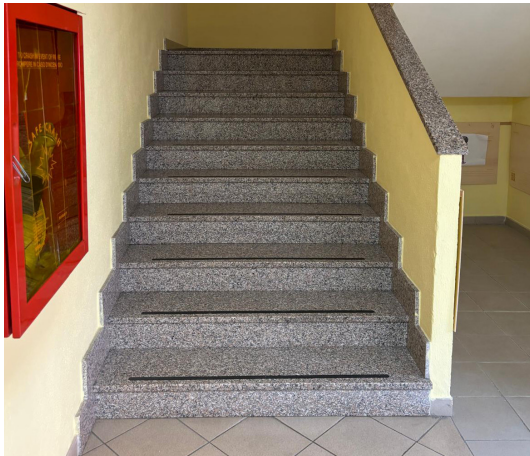
09 - Segnaletica tattilo plantare non presente.

Priorità	N. criticità	Quantità
Alta	1	3,00 m

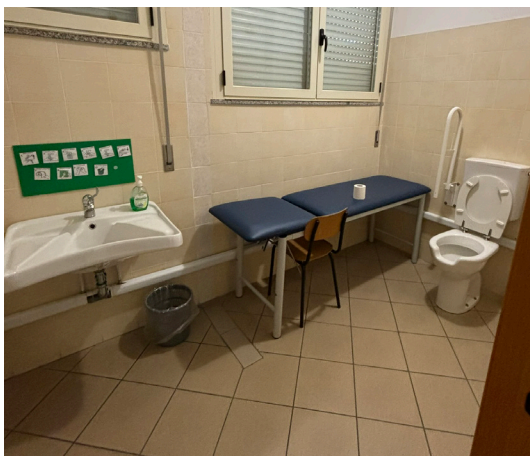
10 - Bagno disabili non adeguato.

Priorità	N. criticità	Quantità
Media	1	1
