PIANO PER L'ELIMINAZIONE DELLE BARRIERE ARCHITETTONICHE

05.17 FASCICOLO VIA MASSIMILIANO BARRACCU

Ambito urbano	VIA MASSIMILIANO BARRACCU
Codice	V17
Percorso rilevato	tratto (unico lato)
Data rilievo	04/09/2024
Totale criticità riscontrate	29
Costo eliminazione criticità	25.473,81 €
Priorità d'ambito	05/18

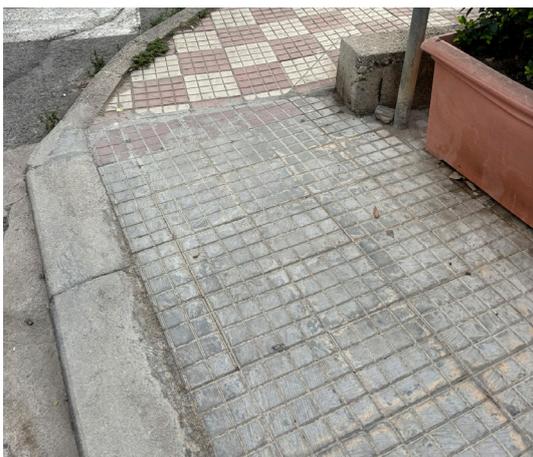
01.02 - Marciapiede o percorso con larghezza <90 cm.

Priorità	N. criticità	Quantità
Alta	1	30,00 mq

Allargamento del marciapiede/percorso in materiale analogo all'esistente, da raccordare a raso e senza discontinuità alle pavimentazioni adiacenti, con cordolo a contrasto cromatico, incluse demolizioni e ripristini. Larghezza min 150 cm, p. trasversale max 1%, dislivello da sede stradale max 15 cm.

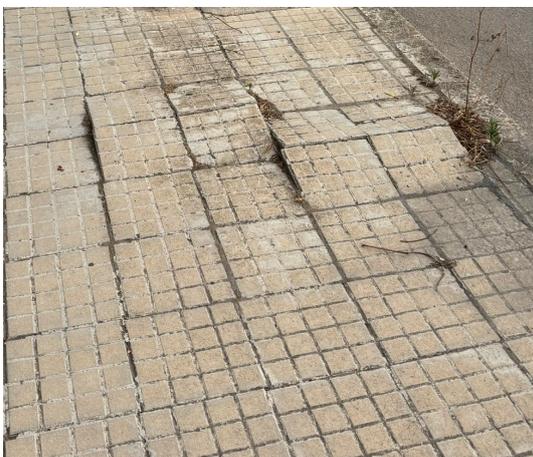
01.11 - Pavimentazione sconnessa.

Priorità	N. criticità	Quantità
Media	2	1,50 mq

A - Demolizione e ricostruzione puntuale della pavimentazione e, ove necessario, del sottofondo, al fine di ripristinare la planarità e la continuità del piano di calpestio, da raccordare a raso alle pavimentazioni adiacenti. Inclusive demolizioni e ripristini.

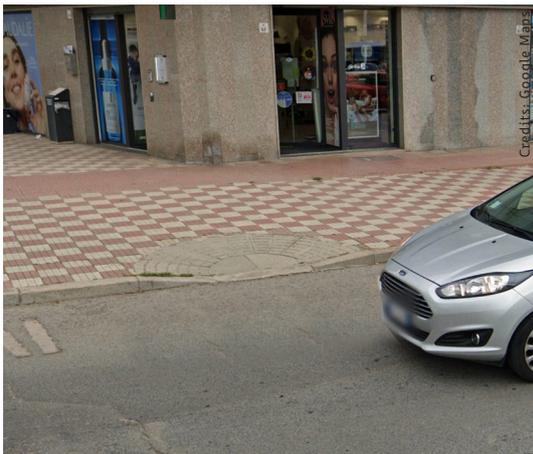
01.17 - Marciapiede o percorso con raccordo non coerente.

Priorità	N. criticità	Quantità
Alta	1	1

A - Demolizione dello scivolo di raccordo a ventaglio e rifacimento del marciapiede, in materiale analogo all'esistente, per ripristinare la continuità del percorso, da collegare a raso e senza discontinuità alle pavimentazioni adiacenti, con cordolo laterale, incluse demolizioni e ripristini. P. trasversale max 1%.

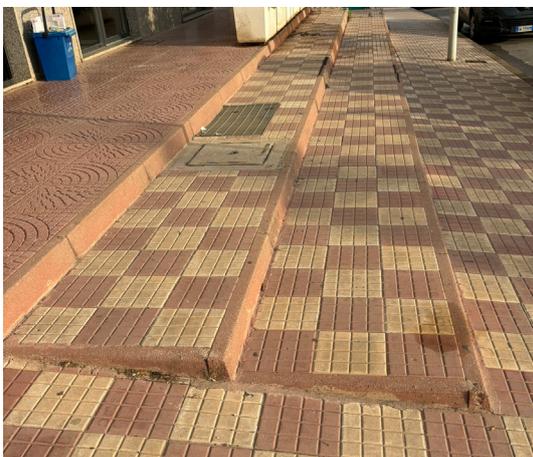
01.19 - Scala priva di marca gradino.

Priorità	N. criticità	Quantità
Media	1	63,80 m

Realizzazione di marca gradino mediante posa, a 3 cm dal bordo, di nastro anti-scivolo con larghezza 5 cm e colore in contrasto rispetto alla pedata. Efficace su calcestruzzo (con vernice e primer), piastrelle resilienti, superfici in metallo e porose (con primer). Compreso il primer.

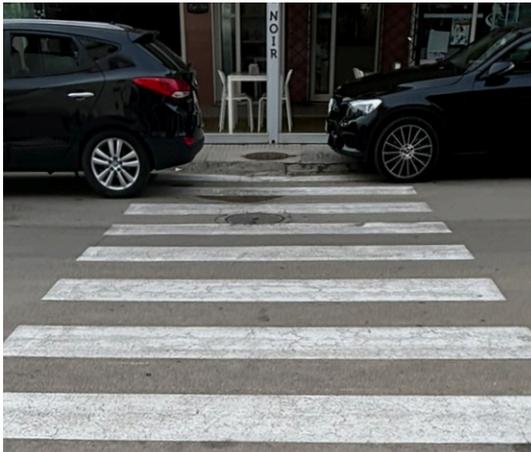
02.04 - Raccordo marciapiede-carreggiata non adeguato.

Priorità	N. criticità	Quantità
Alta	1	1

B - Demolizione di parte del marciapiede, realizzazione di area in piano antistante l'attraversamento e di rampe laterali di raccordo al marciapiede/percorso, prive di pendenza trasversale e con pendenza longitudinale <5% (max 8%). Segnaletica tattilo-plantare come da norme d'Abaco. Includere demolizioni e ripristini.

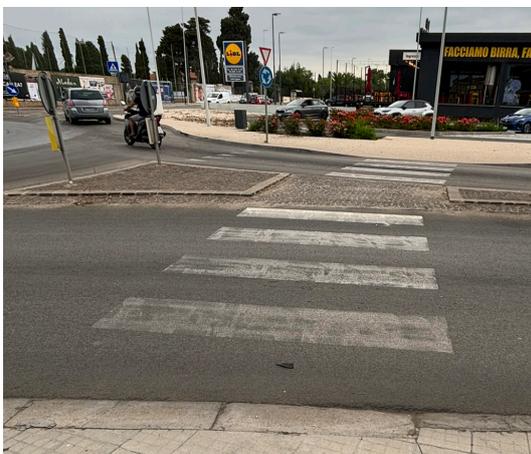
03.01 - Segnaletica orizzontale non presente o non visibile.

Priorità	N. criticità	Quantità
Bassa	5	5

A - Realizzazione o rifacimento di segnaletica orizzontale (strisce, scritte, simboli, zebraature) nel rispetto delle prescrizioni del Codice della Strada e del suo Regolamento.

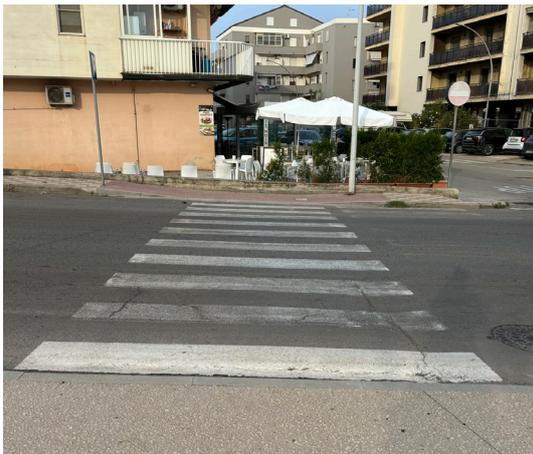
03.02 - Segnaletica verticale non presente.

Priorità	N. criticità	Quantità
Bassa	4	4

Posa di segnaletica verticale in area esterna al marciapiede/percorso, nel rispetto delle prescrizioni del Codice della Strada e del suo Regolamento, incluse demolizioni e ripristini. Margine inferiore del segnale ad altezza min 210 cm.

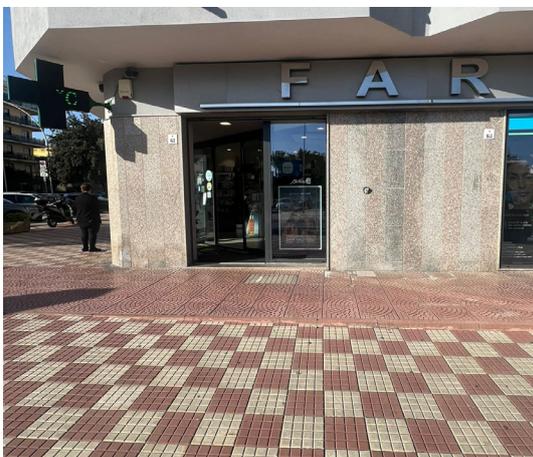
03.03 - Segnaletica tattilo-plantare non presente, non conforme o non coerente.

Priorità	N. criticità	Quantità
Alta	1	6,00 m

B - Posa di moduli tattilo-plantari tipo "LVE", codice "attenzione/servizio", in CLS o GRÈS a contrasto cromatico rispetto alla pavimentazione, disposti a raso e senza discontinuità, incluse demolizioni e ripristini.

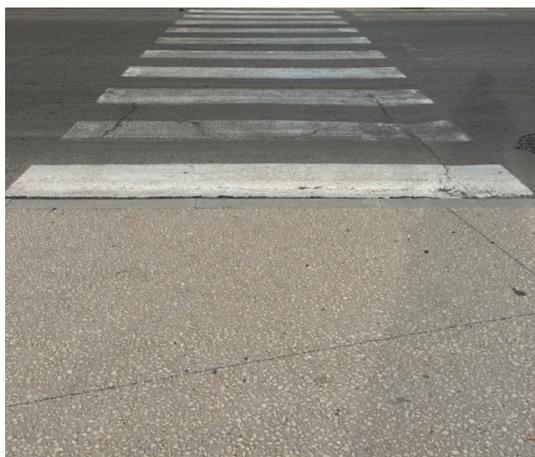
03.03 - Segnaletica tattilo-plantare non presente, non conforme o non coerente.

Priorità	N. criticità	Quantità
Alta	10	10

D - Posa di moduli tattilo-plantari tipo "LVE", codice "direzione rettilinea" e "pericolo valicabile", in CLS o GRÈS a contrasto cromatico rispetto alla pavimentazione, disposti a raso e senza discontinuità, incluse demolizioni e ripristini.

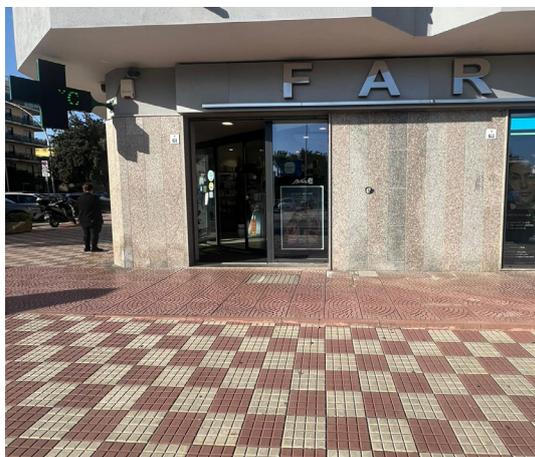
03.03 - Segnaletica tattilo-plantare non presente, non conforme o non coerente.

Priorità	N. criticità	Quantità
Alta	1	1

E - Inserimento di mappa tattile, installata su leggione inclinato di 30 gradi ad un'altezza minima di 0,95 m dal piano di calpestio; ove non possibile, posizionamento della mappa su parete/cancello, ad altezza compresa 1,00-1,80 m, con baricentro posto a metri 1,40 da terra.

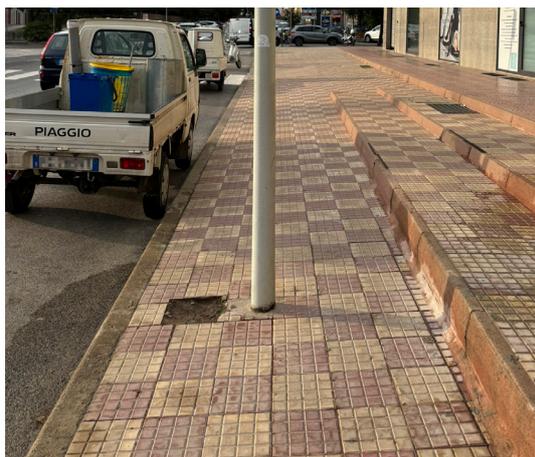
04.01 - Ostacolo generico ancorato.

Priorità	N. criticità	Quantità
Alta	1	1

C - Rimozione del palo di illuminazione e suo riposizionamento in area esterna al marciapiede/percorso/attraversamento (larghezza libera per il passaggio min 0,90 m). Inclusa eliminazione e rifacimento del plinto interrato ed adeguamenti alla rete.

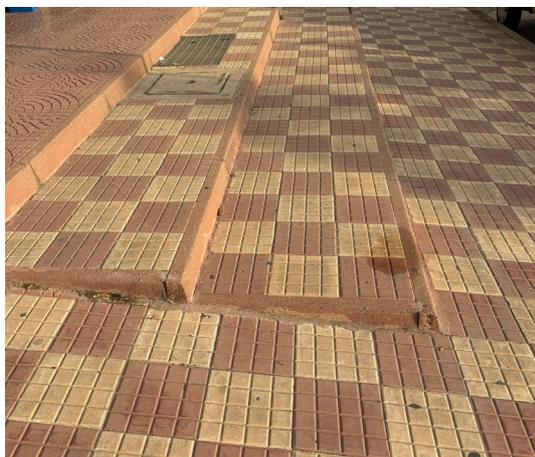
04.05 - Ostacolo costituito da scalini di accesso a residenze o attività commerciali.

Priorità	N. criticità	Quantità
Alta	1	1

Posa di n. 2 fioriere a sezione rettangolare, con altezza compresa tra 70 e 100 cm e colore a contrasto con il contesto, al fine di presegnalare l'ostacolo che non può essere rimosso. Larghezza libera del marciapiede/percorso min 90 cm. Specie consigliata: *Lantana camara* L.

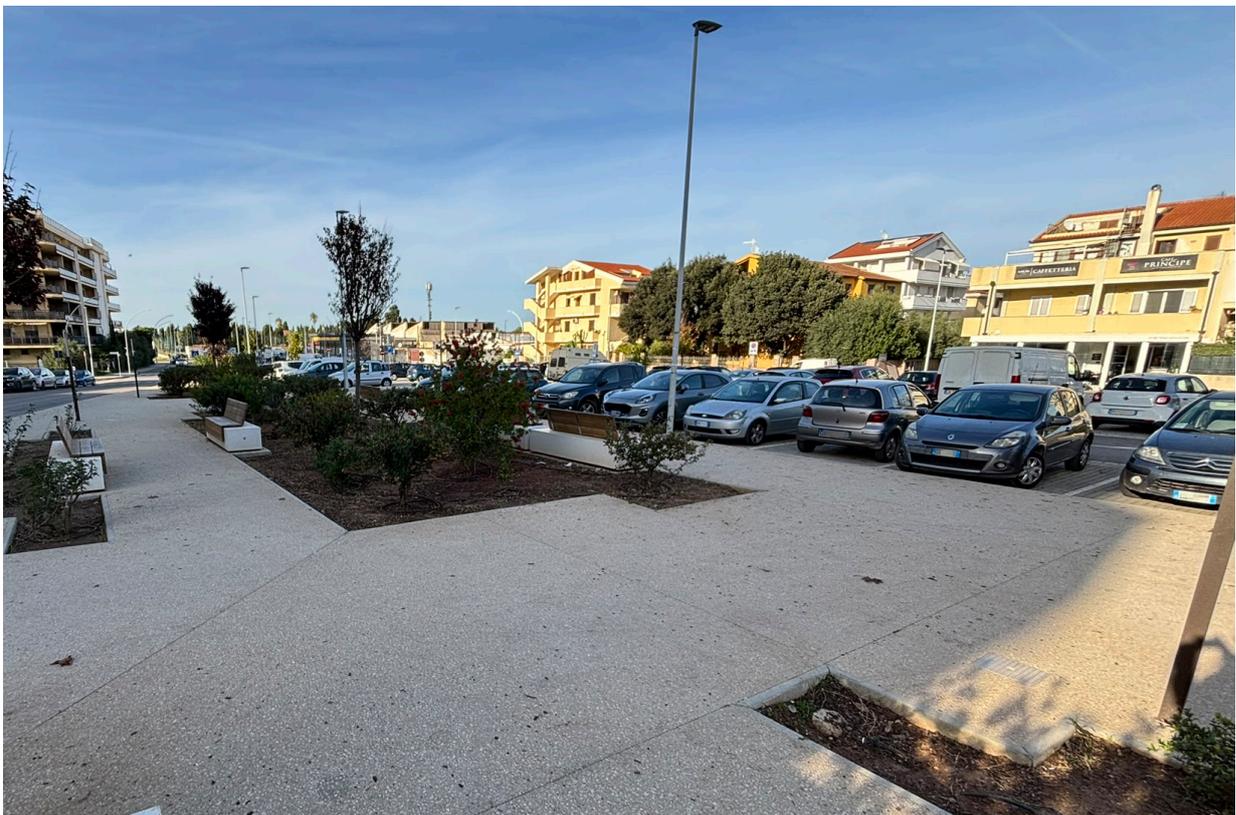
Ambito edilizio	PARCHEGGIO VIA BARRACCU
Codice	A17
Data rilievo	04/09/2024
Totale criticità riscontrate	1
Costo eliminazione criticità	340,18 €
Priorità d'ambito	02/11

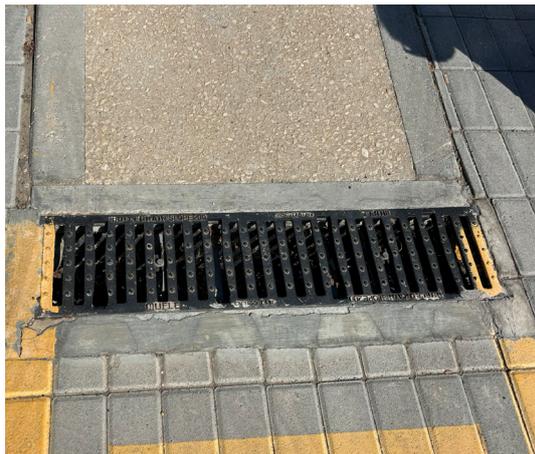
01 - Caditoia con fori >2 cm posti longitudinalmente rispetto al senso di marcia.

Priorità	N. criticità	Quantità
Media	1	1

Sostituzione della caditoia con altra avente superficie piana, fori posti trasversalmente al senso di marcia e non attraversabili da una sfera con diametro 2 cm.
