## **COMUNE DI ALGHERO**

# **PIANO PER L'ELIMINAZIONE DELLE BARRIERE ARCHITETTONICHE**

## **05.18 FASCICOLO VIA SANT'AGOSTINO**

Ambito urbano	VIA SANT'AGOSTINO
Codice	V18
Percorso rilevato	intera via (unico lato)
Data rilievo	21/08/2024
Totale criticità riscontrate	116
Costo eliminazione criticità	170.057,79 €
Priorità d'ambito	10/18

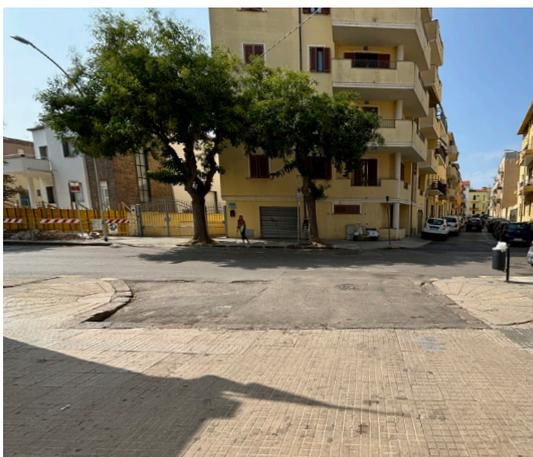
**01.01** - Marciapiede o percorso non presente.

Priorità	N. criticità	Quantità
Alta	1	21,00 mq

Realizzazione di marciapiede/percorso, in materiale in linea con il contesto e cordolo a contrasto cromatico, da raccordare a raso e senza discontinuità, incluse demolizioni e ripristini. Larghezza min 150 cm, pendenza trasversale max 1%, dislivello da sede stradale max 15 cm.

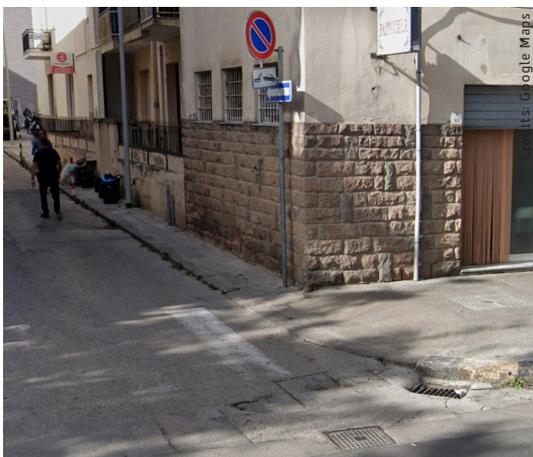
**01.02** - Marciapiede o percorso con larghezza <90 cm.

Priorità	N. criticità	Quantità
Alta	2	26,10 mq

Allargamento del marciapiede/percorso in materiale analogo all'esistente, da raccordare a raso e senza discontinuità alle pavimentazioni adiacenti, con cordolo a contrasto cromatico, incluse demolizioni e ripristini. Larghezza min 150 cm, p. trasversale max 1%, dislivello da sede stradale max 15 cm.

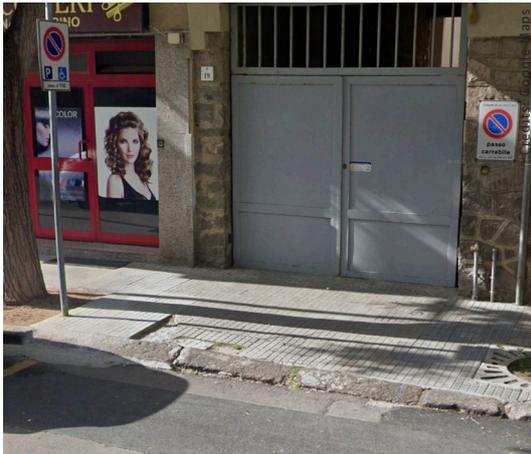
**01.09** - Marciapiede o percorso interrotto o con pendenze per passo carraio.

Priorità	N. criticità	Quantità
Alta	1	8,10 mq

Demolizione del tratto interrotto o con pendenze per passo carraio, realizzazione di marciapiedi in continuità e, lato carreggiata, di rampa carrabile, in cls, con larghezza max 30 cm. Inclusive demolizioni e ripristini.

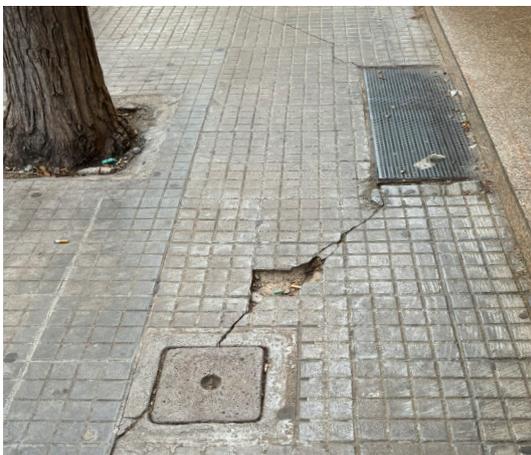
**01.11** - Pavimentazione sconnessa.

Priorità	N. criticità	Quantità
Media	11	150,50 mq

**A** - Demolizione e ricostruzione puntuale della pavimentazione e, ove necessario, del sottofondo, al fine di ripristinare la planarità e la continuità del piano di calpestio, da raccordare a raso alle pavimentazioni adiacenti. Inclusive demolizioni e ripristini.

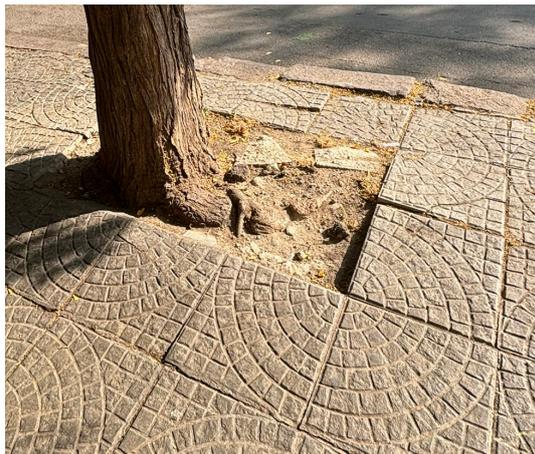
**01.11 - Pavimentazione sconnessa.**

Priorità	N. criticità	Quantità
Media	7	7

**B - Allargamento della superficie del marciapiede/percorso mediante inserimento a raso nella pavimentazione di griglia di protezione piante, inghisa, avente superficie piana, fori non attraversabili da una sfera di diametro di 2 cm e posti trasversalmente al senso di marcia.**

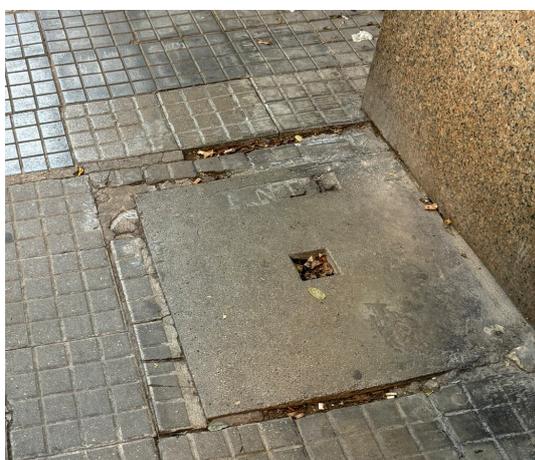
**01.13 - Chiusino, caditoia o griglia non a raso rispetto alla pavimentazione.**

Priorità	N. criticità	Quantità
Media	1	0,81 mq

Modifica del pozzetto o di altro manufatto di supporto al fine di riposizionare il chiusino, la caditoia o la griglia a raso rispetto alla quota della pavimentazione esistente, incluso il rifacimento della superficie circostante per il raccordo senza discontinuità alle pavimentazioni adiacenti.

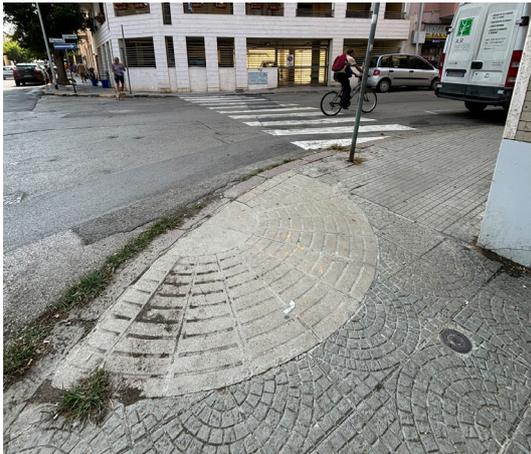
**01.17** - Marciapiede o percorso con raccordo non coerente.

Priorità	N. criticità	Quantità
Alta	10	10

**A** - Demolizione dello scivolo di raccordo a ventaglio e rifacimento del marciapiede, in materiale analogo all'esistente, per ripristinare la continuità del percorso, da collegare a raso e senza discontinuità alle pavimentazioni adiacenti, con cordolo laterale, incluse demolizioni e ripristini. P. trasversale max 1%.

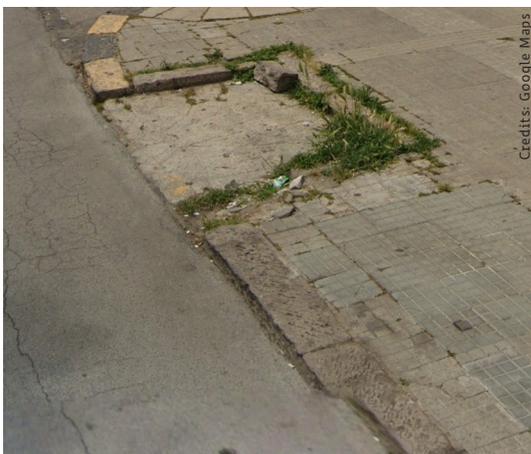
**01.17** - Marciapiede o percorso con raccordo non coerente.

Priorità	N. criticità	Quantità
Alta	1	5,40 mq

**D** - Ripristino del raccordo.

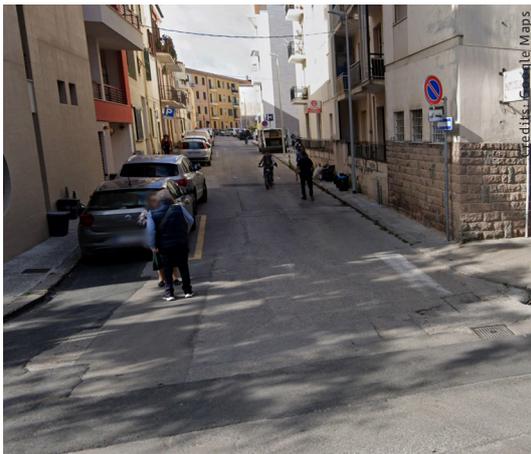
**02.01** - Attraversamento pedonale non presente o non adeguato.

Priorità	N. criticità	Quantità
Alta	1	1

**B** - Realizzazione di attraversamento pedonale a raso, con area in piano e rampe laterali di raccordo al marciapiede/percorso, prive di p. trasversale e con p. longitudinale <5% (max 8%); segnaletica orizzontale e verticale conforme al C.d.S., e segnaletica tattilo-plantare come da Abaco. Inclusive demolizioni e ripristini.

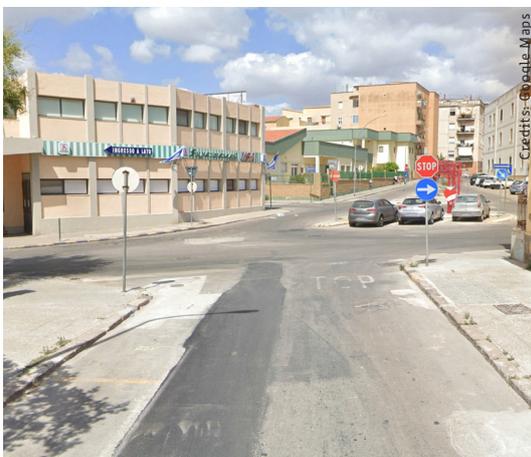
**02.01** - Attraversamento pedonale non presente o non adeguato.

Priorità	N. criticità	Quantità
Alta	2	2

**C** - Realizzazione di attraversamento pedonale a raso, ortogonale al marciapiede, con scivolo di raccordo, segnaletica orizzontale e verticale come da C.d.S., e segnaletica tattilo-plantare conforme all'Abaco. Inclusive demolizioni e ripristini.

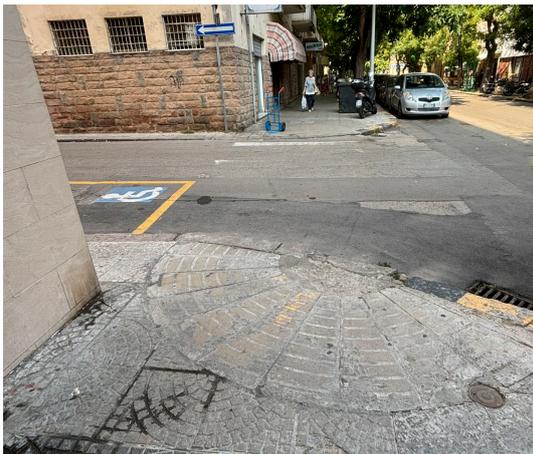
**02.02** - Attraversamento pedonale in posizione non coerente o pericolosa.

Priorità	N. criticità	Quantità
Alta	2	2

**A** - Eliminazione dell'attraversamento pedonale mediante cancellazione della segnaletica orizzontale, demolizione degli scivoli e ricostituzione dell'area. Si rimanda alla 02.01 per nuovo attraversamento in posizione congrua.

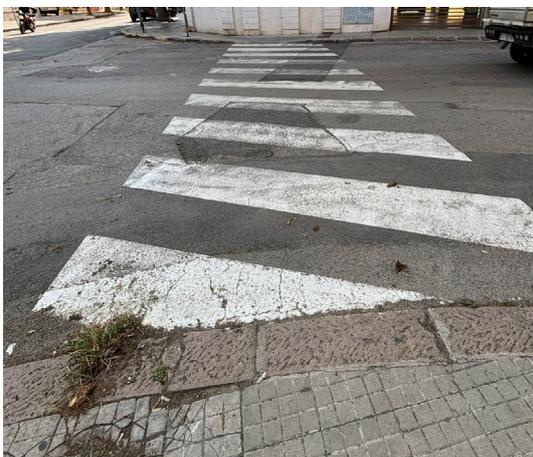
**02.03** - Attraversamento pedonale non ortogonale al marciapiede.

Priorità	N. criticità	Quantità
Alta	1	1

Demolizione e ricostruzione degli scivoli di raccordo per eliminare il margine arrotondato ed allineare e rendere paralleli i due lati opposti dell'attraversamento, incluse demolizioni e ripristini. Nuovi scivoli conformi alle prescrizioni dell'Abaco. Inluse demolizioni e ripristini.

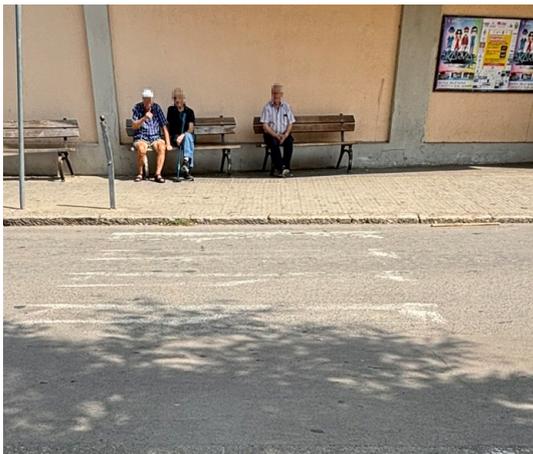
**02.04 -** Raccordo marciapiede-carreggiata non adeguato.

Priorità	N. criticità	Quantità
Alta	2	2

**A -** Demolizione di parte del marciapiede e realizzazione di raccordo con la carreggiata mediante scivolo a ventaglio, incluse demolizioni e ripristini.

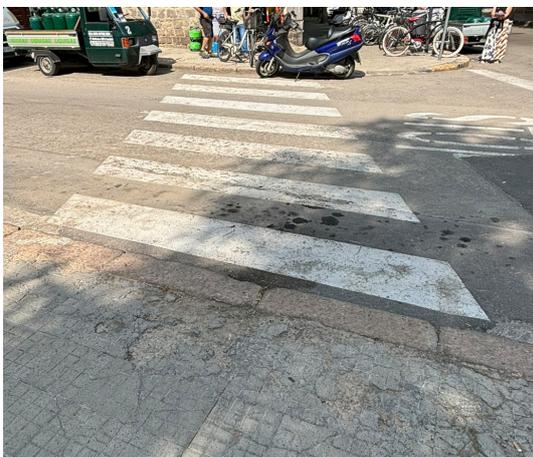
**02.04 -** Raccordo marciapiede-carreggiata non adeguato.

Priorità	N. criticità	Quantità
Alta	7	7

**B -** Demolizione di parte del marciapiede, realizzazione di area in piano antistante l'attraversamento e di rampe laterali di raccordo al marciapiede/percorso, prive di pendenza trasversale e con pendenza longitudinale <5% (max 8%). Segnaletica tattilo-plantare come da norme d'Abaco. Inclusive demolizioni e ripristini.

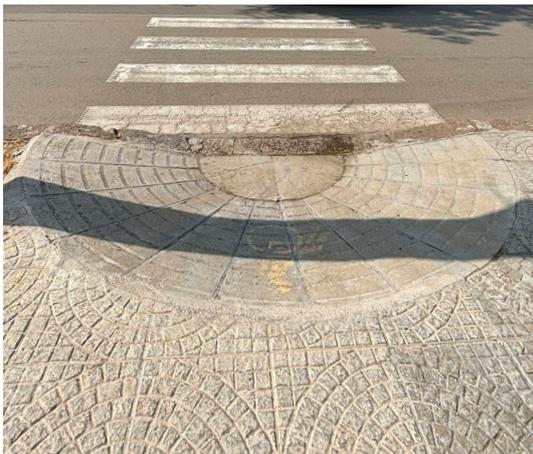
**02.04** - Raccordo marciapiede-carreggiata non adeguato.

Priorità	N. criticità	Quantità
Alta	1	1

**C** - Demolizione di parte del marciapiede e realizzazione di raccordo con la carreggiata mediante scivolo, incluse demolizioni e ripristini.

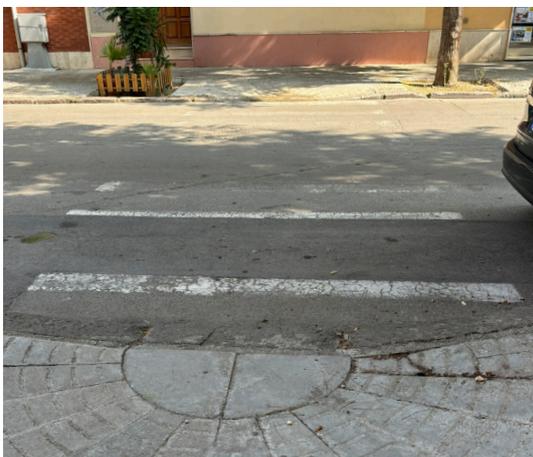
**03.01** - Segnaletica orizzontale non presente o non visibile.

Priorità	N. criticità	Quantità
Bassa	15	15

**A** - Realizzazione o rifacimento di segnaletica orizzontale (strisce, scritte, simboli, zebraure) nel rispetto delle prescrizioni del Codice della Strada e del suo Regolamento.

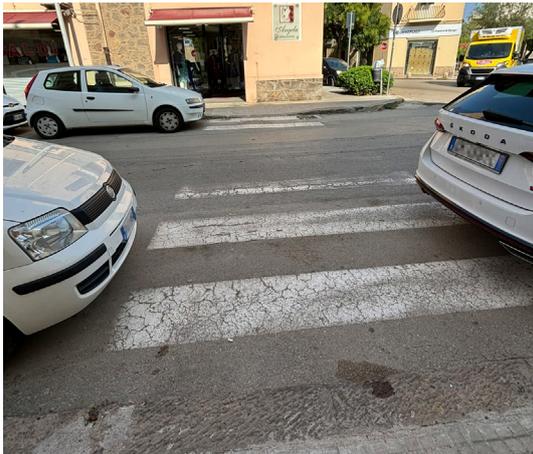
**03.02** - Segnaletica verticale non presente.

Priorità	N. criticità	Quantità
Bassa	25	25

Posa di segnaletica verticale in area esterna al marciapiede/percorso, nel rispetto delle prescrizioni del Codice della Strada e del suo Regolamento, incluse demolizioni e ripristini. Margine inferiore del segnale ad altezza min 210 cm.

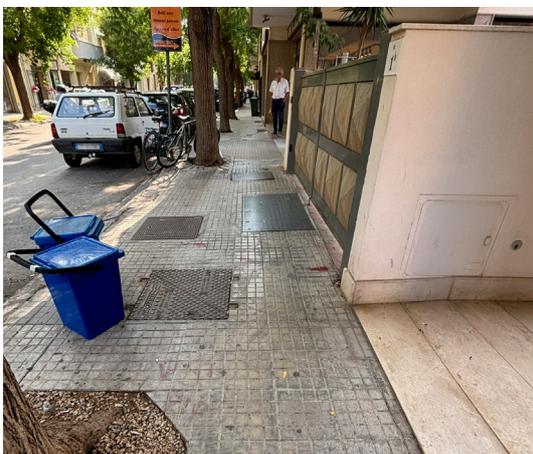
**03.03** - Segnaletica tattilo-plantare non presente, non conforme o non coerente.

Priorità	N. criticità	Quantità
Alta	2	24,00 m

**A** - Posa di moduli tattilo-plantari tipo "LVE", codice "direzione rettilinea", in CLS o GRÈS a contrasto cromatico rispetto alla pavimentazione, disposti a raso e senza discontinuità, incluse demolizioni e ripristini.

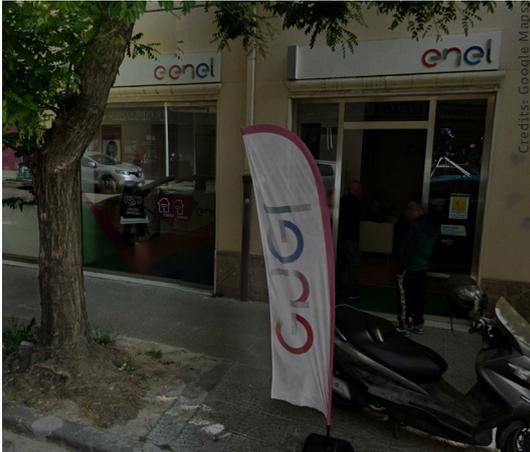
**03.03** - Segnaletica tattilo-plantare non presente, non conforme o non coerente.

Priorità	N. criticità	Quantità
Alta	1	2,50 m

**B** - Posa di moduli tattilo-plantari tipo "LVE", codice "attenzione/servizio", in CLS o GRÈS a contrasto cromatico rispetto alla pavimentazione, disposti a raso e senza discontinuità, incluse demolizioni e ripristini.

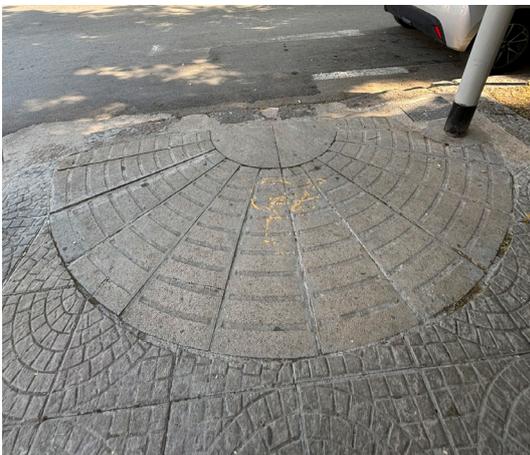
**03.03** - Segnaletica tattilo-plantare non presente, non conforme o non coerente.

Priorità	N. criticità	Quantità
Alta	15	15

**D** - Posa di moduli tattilo-plantari tipo "LVE", codice "direzione rettilinea" e "pericolo valicabile", in CLS o GRÈS a contrasto cromatico rispetto alla pavimentazione, disposti a raso e senza discontinuità, incluse demolizioni e ripristini.

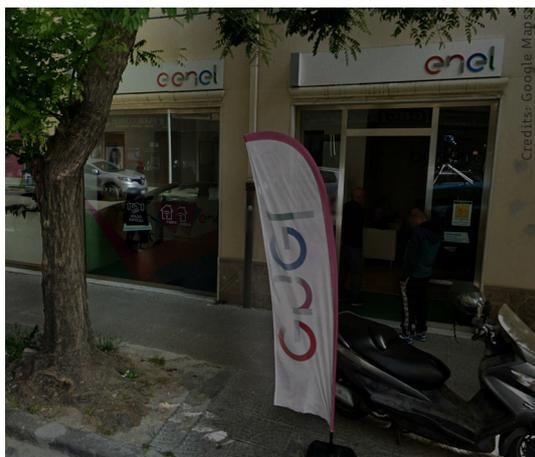
**03.03** - Segnaletica tattilo-plantare non presente, non conforme o non coerente.

Priorità	N. criticità	Quantità
Alta	1	1

**E** - Inserimento di mappa tattile, installata su leggione inclinato di 30 gradi ad un'altezza minima di 0,95 m dal piano di calpestio; ove non possibile, posizionamento della mappa su parete/cancello, ad altezza compresa 1,00-1,80 m, con baricentro posto a metri 1,40 da terra.

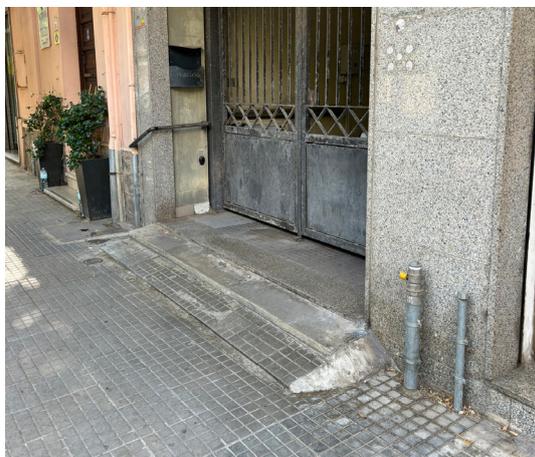
**04.05** - Ostacolo costituito da scalini di accesso a residenze o attività commerciali.

Priorità	N. criticità	Quantità
Alta	1	1

Posa di n. 2 fioriere a sezione rettangolare, con altezza compresa tra 70 e 100 cm e colore a contrasto con il contesto, al fine di presegnalare l'ostacolo che non può essere rimosso. Larghezza libera del marciapiede/percorso min 90 cm. Specie consigliata: *Lantana camara* L.

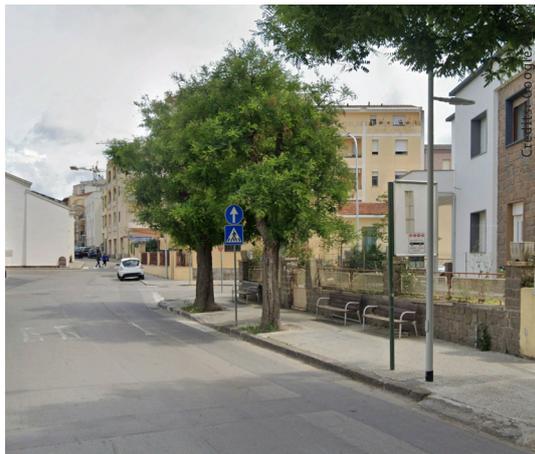
**05.01** - Fermata con banchina non presente o non adeguata.

Priorità	N. criticità	Quantità
Alta	2	2

**A** - Inserimento di pensilina, palina e posa di segnaletica tattilo-plantare secondo indicazioni presenti in Abaco. Includere demolizioni e ripristini.

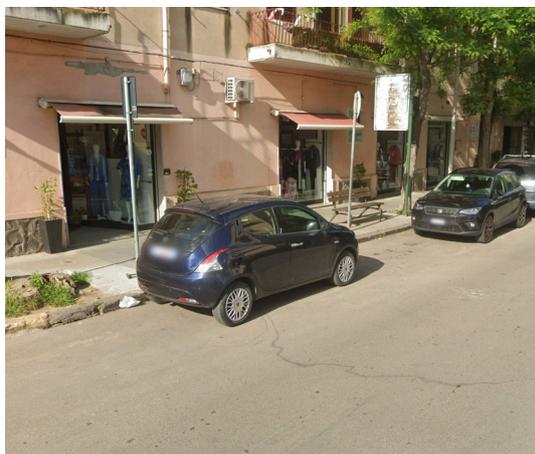
**05.01** - Fermata con banchina non presente o non adeguata.

Priorità	N. criticità	Quantità
Alta	1	1

**B** - Demolizione del marciapiede/percorso e costruzione della banchina per ottenere un'area in piano, dotata di pensilina, palina e segnaletica tattilo-plantare secondo indicazioni presenti in Abaco. Includere demolizioni e ripristini.

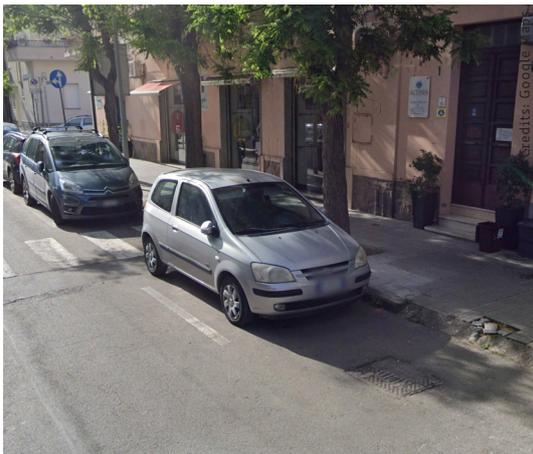
**06.01** - Parcheggio disabili non presente.

Priorità	N. criticità	Quantità
Alta	1	1

**C** - Realizzazione di parcheggio in linea, dimensioni min 2,00x6,00 m, avente adiacente area in piano per la salita e la discesa dal veicolo e rampe di raccordo al marciapiede/percorso pedonale (come da prescrizioni d'Abaco). Segnaletica verticale ed orizzontale come da norme del C.d.S. Inclusive demolizioni e ripristini.

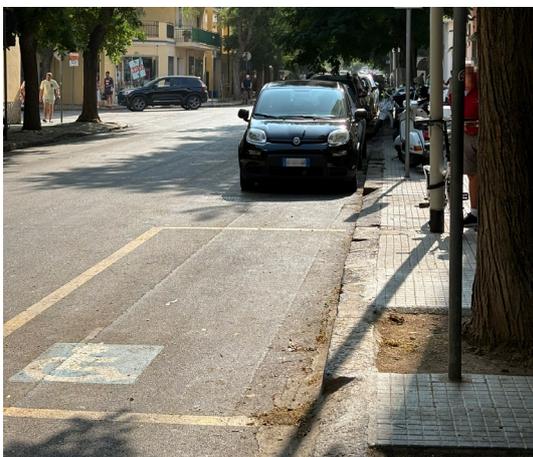
**06.04** - Parcheggio disabili privo di collegamento pedonale o con collegamento pedonale non adeguato.

Priorità	N. criticità	Quantità
Alta	2	2

**B** - Realizzazione di area in piano adiacente al parcheggio, per la salita e la discesa dal veicolo, e di rampe di raccordo al marciapiede/percorso (come da prescrizioni presenti nell'Abaco). Inclusive demolizioni e ripristini.
