PIANO PER L'ELIMINAZIONE DELLE BARRIERE ARCHITETTONICHE

05.20 FASCICOLO VIA SEBASTIANO SATTA

Ambito urbano	VIA SEBASTIANO SATTA
Codice	V20
Percorso rilevato	tratto (unico lato)
Data rilievo	03/09/2024
Totale criticità riscontrate	27
Costo eliminazione criticità	34.919,62 €
Priorità d'ambito	06/18

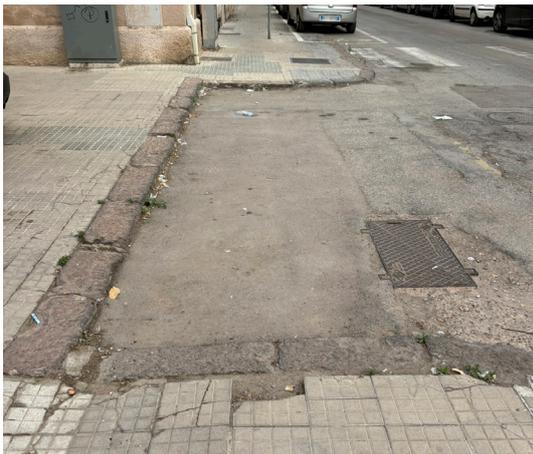
01.01 - Marciapiede o percorso non presente.

Priorità	N. criticità	Quantità
Alta	2	21,60 mq

Realizzazione di marciapiede/percorso, in materiale in linea con il contesto e cordolo a contrasto cromatico, da raccordare a raso e senza discontinuità, incluse demolizioni e ripristini. Larghezza min 150 cm, pendenza trasversale max 1%, dislivello da sede stradale max 15 cm.

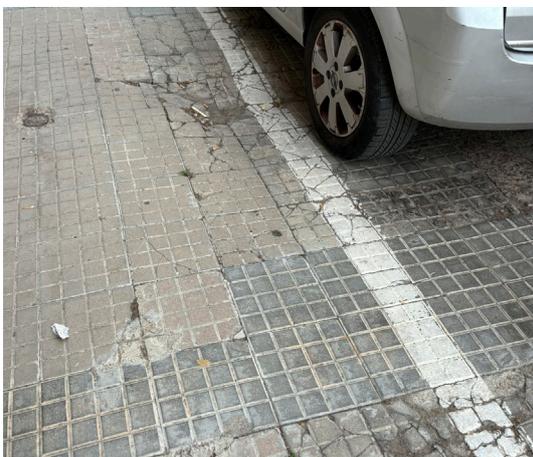
01.11 - Pavimentazione sconnessa.

Priorità	N. criticità	Quantità
Media	3	27,00 mq

A - Demolizione e ricostruzione puntuale della pavimentazione e, ove necessario, del sottofondo, al fine di ripristinare la planarità e la continuità del piano di calpestio, da raccordare a raso alle pavimentazioni adiacenti. Inclusive demolizioni e ripristini.

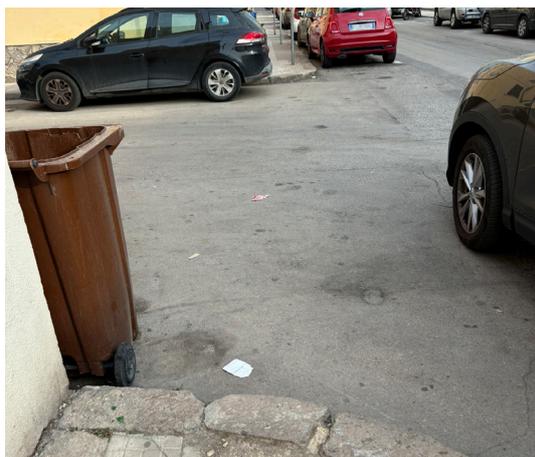
02.01 - Attraversamento pedonale non presente o non adeguato.

Priorità	N. criticità	Quantità
Alta	1	1

E - Realizzazione di attraversamento pedonale a raso, con rampe di raccordo in continuità col marciapiede, prive di p. trasversale e p. longitudinale <5% (max 8%), dotato di segnaletica orizzontale e verticale conforme al C.d.S. e segnaletica tattilo-plantare come da prescrizioni d'Abaco. Inclusive demolizioni e ripristini.

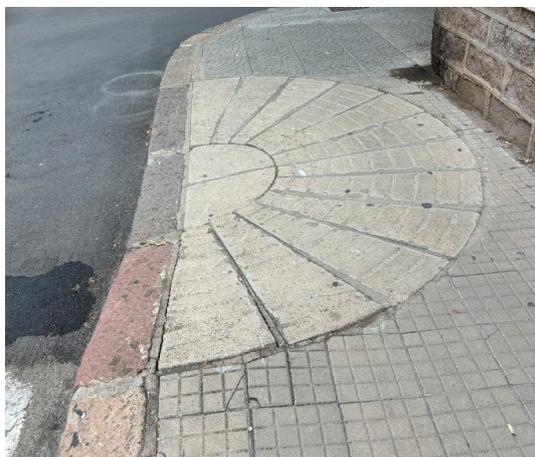
02.04 - Raccordo marciapiede-carreggiata non adeguato.

Priorità	N. criticità	Quantità
Alta	5	5

B - Demolizione di parte del marciapiede, realizzazione di area in piano antistante l'attraversamento e di rampe laterali di raccordo al marciapiede/percorso, prive di pendenza trasversale e con pendenza longitudinale <5% (max 8%). Segnaletica tattilo-plantare come da norme d'Abaco. Inclusive demolizioni e ripristini.

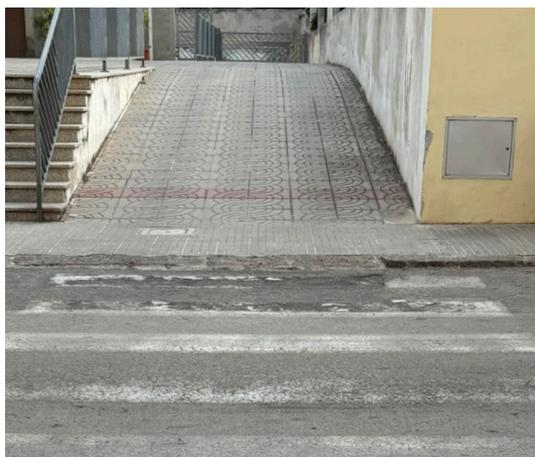
02.04 - Raccordo marciapiede-carreggiata non adeguato.

Priorità	N. criticità	Quantità
Alta	2	2

D - Realizzazione di raccordo tra le pavimentazioni, mediante rifacimento della fascia di contatto, per collegarle a raso e senza discontinuità, incluse demolizioni e ripristini. Lunghezza come intera fascia di contatto, larghezza secondo le caratteristiche del contesto, privo di pendenza trasversale.

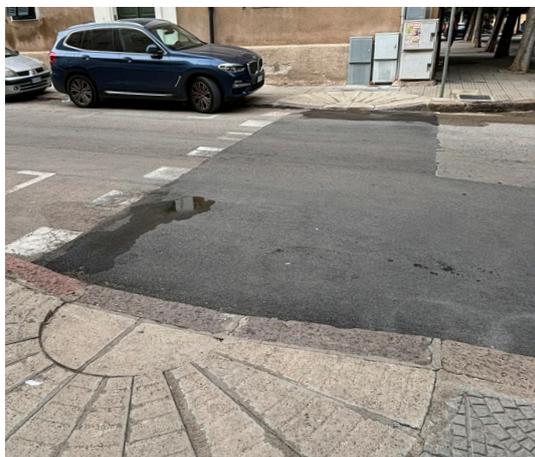
03.01 - Segnaletica orizzontale non presente o non visibile.

Priorità	N. criticità	Quantità
Bassa	4	4

A - Realizzazione o rifacimento di segnaletica orizzontale (strisce, scritte, simboli, zebraure) nel rispetto delle prescrizioni del Codice della Strada e del suo Regolamento.

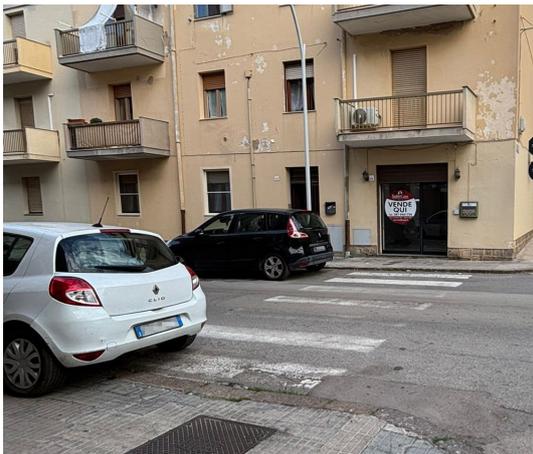
03.02 - Segnaletica verticale non presente.

Priorità	N. criticità	Quantità
Bassa	6	6

Posa di segnaletica verticale in area esterna al marciapiede/percorso, nel rispetto delle prescrizioni del Codice della Strada e del suo Regolamento, incluse demolizioni e ripristini. Margine inferiore del segnale ad altezza min 210 cm.

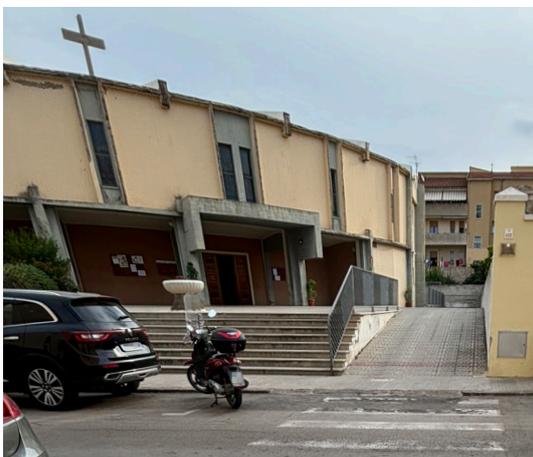
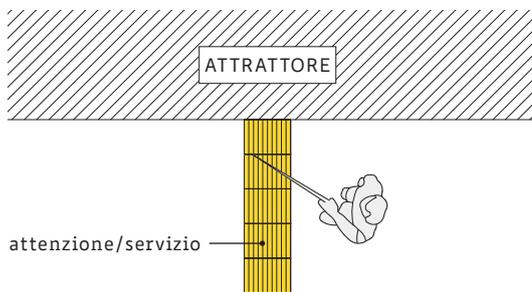
03.03 - Segnaletica tattilo-plantare non presente, non conforme o non coerente.

Priorità	N. criticità	Quantità
Alta	1	1,50 m

B - Posa di moduli tattilo-plantari tipo "LVE", codice "attenzione/servizio", in CLS o GRÈS a contrasto cromatico rispetto alla pavimentazione, disposti a raso e senza discontinuità, incluse demolizioni e ripristini.

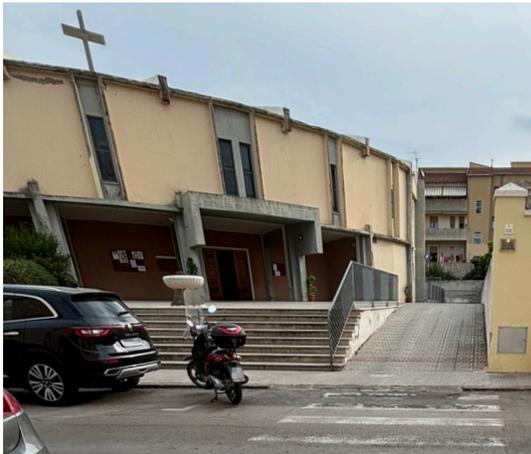
03.03 - Segnaletica tattilo-plantare non presente, non conforme o non coerente.

Priorità	N. criticità	Quantità
Alta	1	1

E - Inserimento di mappa tattile, installata su leggione inclinato di 30 gradi ad un'altezza minima di 0,95 m dal piano di calpestio; ove non possibile, posizionamento della mappa su parete/cancello, ad altezza compresa 1,00-1,80 m, con baricentro posto a metri 1,40 da terra.

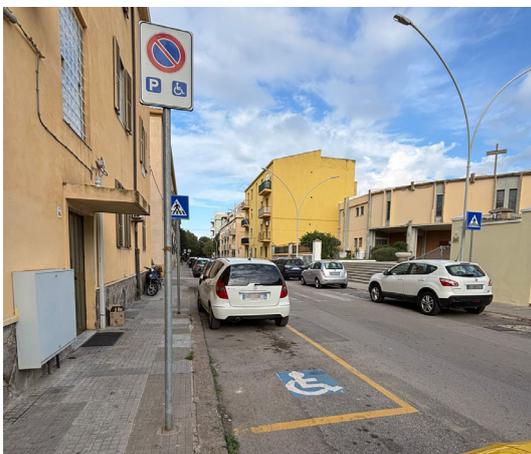
06.03 - Parcheggio disabili con dimensioni non conformi.

Priorità	N. criticità	Quantità
Bassa	2	2

B - Modifica alla segnaletica orizzontale al fine di delimitare uno stallone in linea con dimensioni min 2,00x6,00 m, inclusa cancellazione della segnaletica orizzontale esistente.
