PIANO PER L'ELIMINAZIONE DELLE BARRIERE ARCHITETTONICHE

05.23 FASCICOLO VIA ALCIDE DE GASPERI

Ambito urbano	VIA ALCIDE DE GASPERI
Codice	V23
Percorso rilevato	intera via (lati alterni)
Data rilievo	02/09/2024
Totale criticità riscontrate	114
Costo eliminazione criticità	203.398,44 €
Priorità d'ambito	08/18

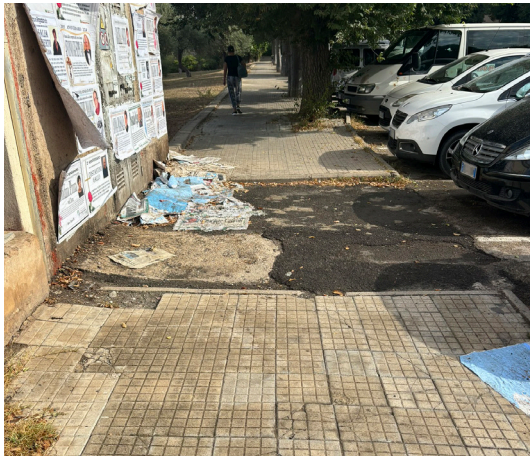
01.01 - Marciapiede o percorso non presente.

Priorità	N. criticità	Quantità
Alta	1	10,50 mq

Realizzazione di marciapiede/percorso, in materiale in linea con il contesto e cordolo a contrasto cromatico, da raccordare a raso e senza discontinuità, incluse demolizioni e ripristini. Larghezza min 150 cm, pendenza trasversale max 1%, dislivello da sede stradale max 15 cm.

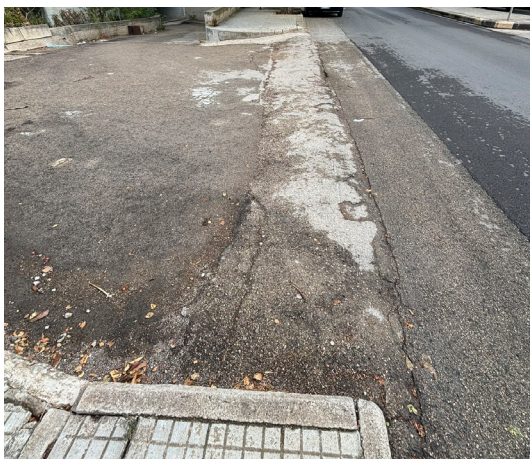
01.09 - Marciapiede o percorso interrotto o con pendenze per passo carraio.

Priorità	N. criticità	Quantità
Alta	1	32,00 mq

Demolizione del tratto interrotto o con pendenze per passo carraio, realizzazione di marciapiedi in continuità e, lato carreggiata, di rampa carrabile, in cls, con larghezza max 30 cm. Inclusive demolizioni e ripristini.

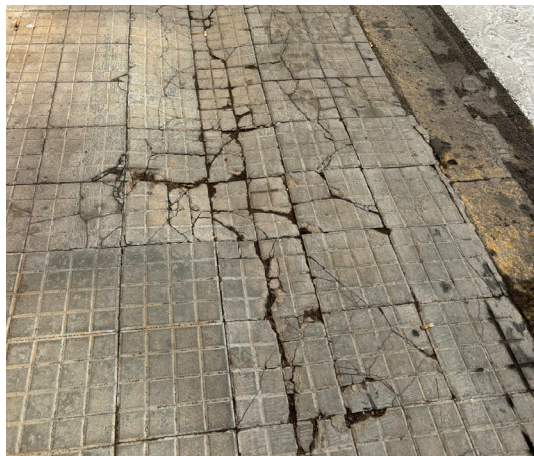
01.11 - Pavimentazione sconnessa.

Priorità	N. criticità	Quantità
Media	20	216,88 mq

A - Demolizione e ricostruzione puntuale della pavimentazione e, ove necessario, del sottofondo, al fine di ripristinare la planarità e la continuità del piano di calpestio, da raccordare a raso alle pavimentazioni adiacenti. Inclusive demolizioni e ripristini.

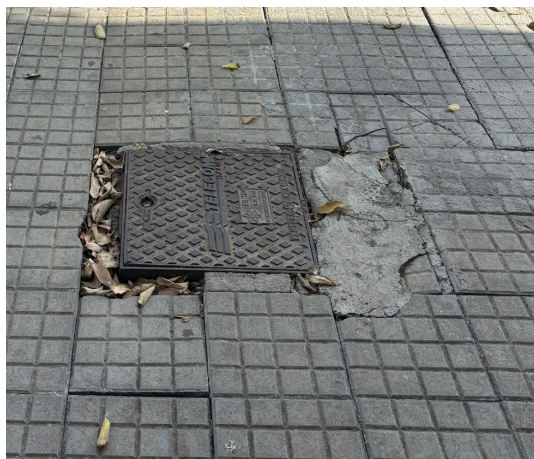
01.13 - Chiusino, caditoia o griglia non a raso rispetto alla pavimentazione.

Priorità	N. criticità	Quantità
Media	2	2,88 mq

Modifica del pozzetto o di altro manufatto di supporto al fine di riposizionare il chiusino, la caditoia o la griglia a raso rispetto alla quota della pavimentazione esistente, incluso il rifacimento della superficie circostante per il raccordo senza discontinuità alle pavimentazioni adiacenti.

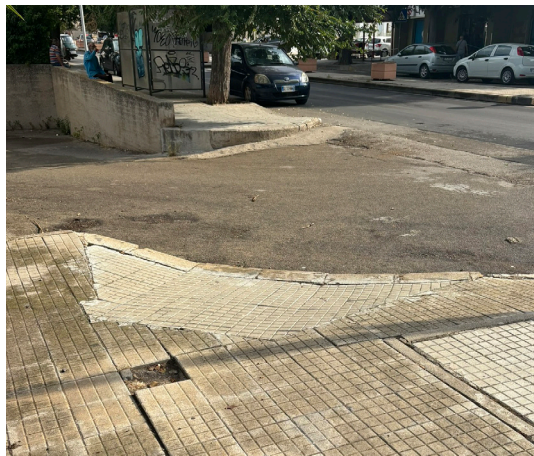
01.17 - Marciapiede o percorso con raccordo non coerente.

Priorità	N. criticità	Quantità
Alta	1	1

C - Demolizione dello scivolo di raccordo e rifacimento del marciapiede, in materiale analogo all'esistente, per ripristinare la continuità del percorso, da collegare a raso e senza discontinuità alle pavimentazioni adiacenti, con cordolo laterale, incluse demolizioni e ripristini. P. trasversale max 1%.

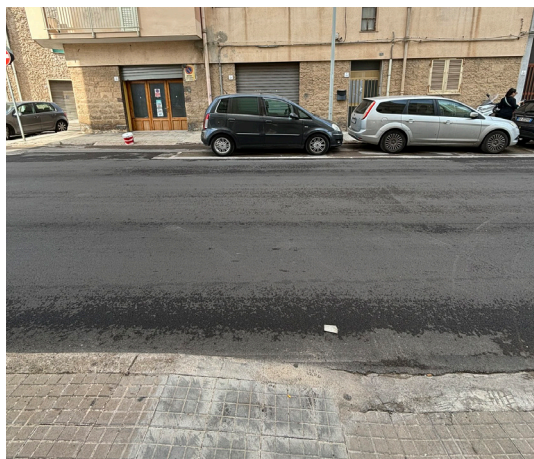
02.01 - Attraversamento pedonale non presente o non adeguato.

Priorità	N. criticità	Quantità
Alta	4	4

B - Realizzazione di attraversamento pedonale a raso, con area in piano e rampe laterali di raccordo al marciapiede/percorso, prive di p. trasversale e con p. longitudinale <5% (max 8%); segnaletica orizzontale e verticale conforme al C.d.S., e segnaletica tattilo-plantare come da Abaco. Inclusive demolizioni e ripristini.

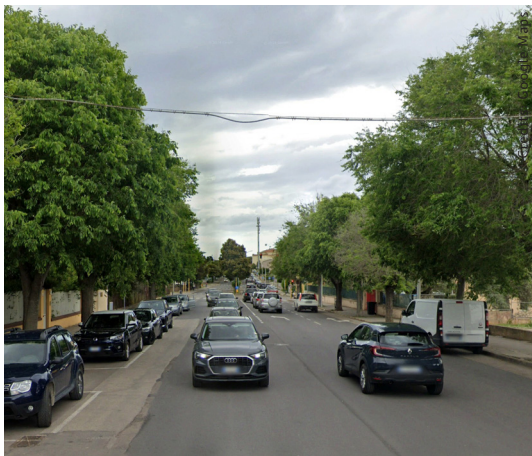
02.01 - Attraversamento pedonale non presente o non adeguato.

Priorità	N. criticità	Quantità
Alta	2	2

C - Realizzazione di attraversamento pedonale a raso, ortogonale al marciapiede, con scivolo di raccordo, segnaletica orizzontale e verticale come da C.d.S., e segnaletica tattilo-plantare conforme all'Abaco. Inclusive demolizioni e ripristini.

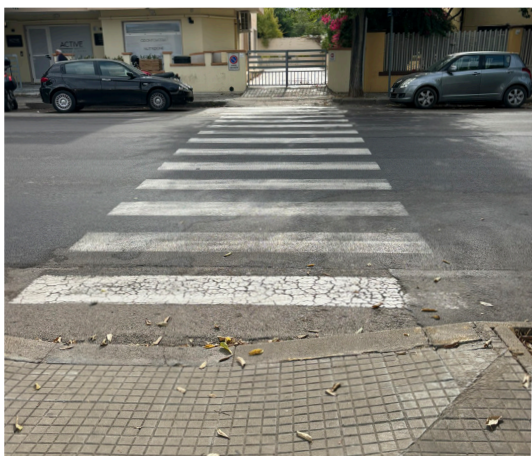
02.02 - Attraversamento pedonale in posizione non coerente o pericolosa.

Priorità	N. criticità	Quantità
Alta	1	1

B - Eliminazione dell'attraversamento pedonale mediante cancellazione della segnaletica orizzontale, rimozione della segnaletica verticale, demolizione degli scivoli e ricostituzione dell'area. Si rimanda alla 02.01 per nuovo attraversamento in posizione congrua.

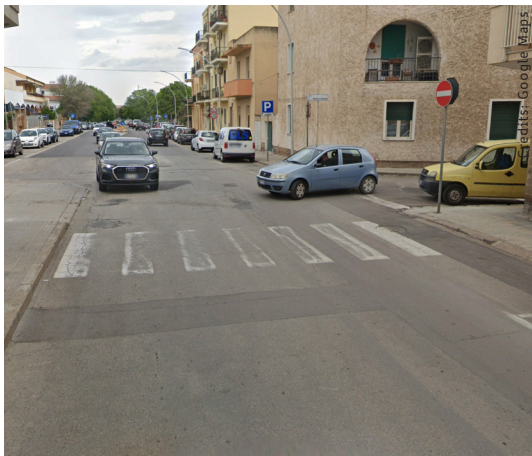
02.02 - Attraversamento pedonale in posizione non coerente o pericolosa.

Priorità	N. criticità	Quantità
Alta	1	1

C - Eliminazione dell'attraversamento pedonale mediante cancellazione della segnaletica orizzontale. Si rimanda alla 02.01 per nuovo attraversamento in posizione congrua.

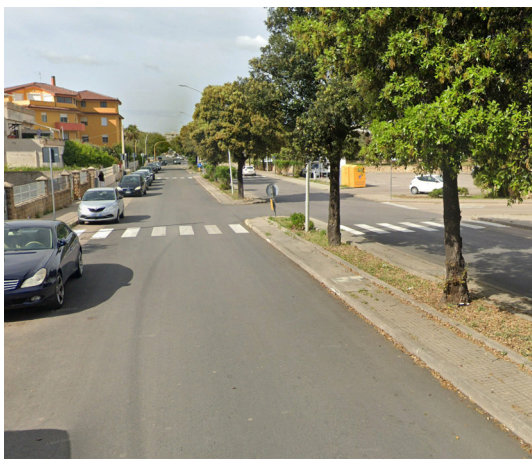
02.02 - Attraversamento pedonale in posizione non coerente o pericolosa.

Priorità	N. criticità	Quantità
Alta	1	1

E - Eliminazione dell'attraversamento pedonale mediante cancellazione della segnaletica orizzontale e rimozione della segnaletica verticale. Si rimanda alla 02.01 per nuovo attraversamento in posizione congrua.

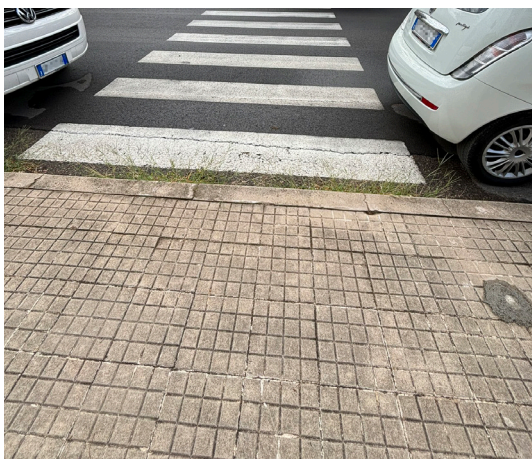
02.04 - Raccordo marciapiede-carreggiata non adeguato.

Priorità	N. criticità	Quantità
Alta	9	9

B - Demolizione di parte del marciapiede, realizzazione di area in piano antistante l'attraversamento e di rampe laterali di raccordo al marciapiede/percorso, prive di pendenza trasversale e con pendenza longitudinale <5% (max 8%). Segnaletica tattilo-plantare come da norme d'Abaco. Includere demolizioni e ripristini.

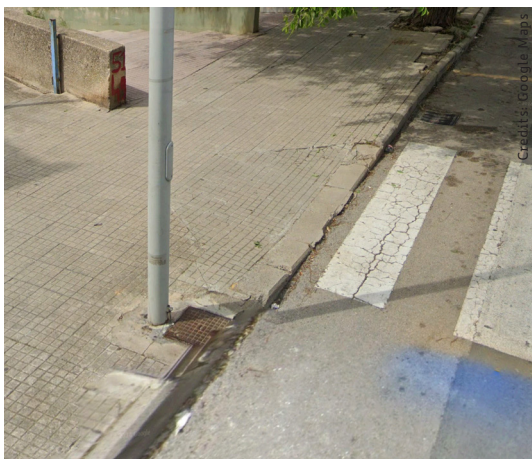
02.04 - Raccordo marciapiede-carreggiata non adeguato.

Priorità	N. criticità	Quantità
Alta	1	1

C - Demolizione di parte del marciapiede e realizzazione di raccordo con la carreggiata mediante scivolo, incluse demolizioni e ripristini.

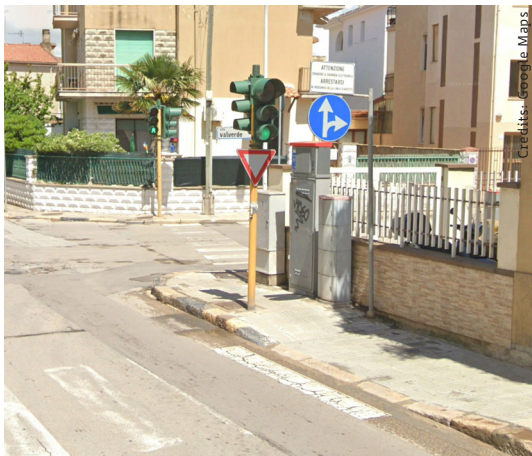
02.09 - Impianto semaforico privo di dispositivo di segnalazione acustica e prenotazione.

Priorità	N. criticità	Quantità
Alta	5	5

Installazione sul semaforo esistente di dispositivo acustico, con configuratore per funzionamento automatico e a richiesta, e relativo dispositivo di prenotazione, collocato in posizione agevole e dotato di segnalazioni luminose ed acustiche di conferma chiamata. Conforme a CEI 214-7 e 214-7-V1 e L. 447/95 e smi.

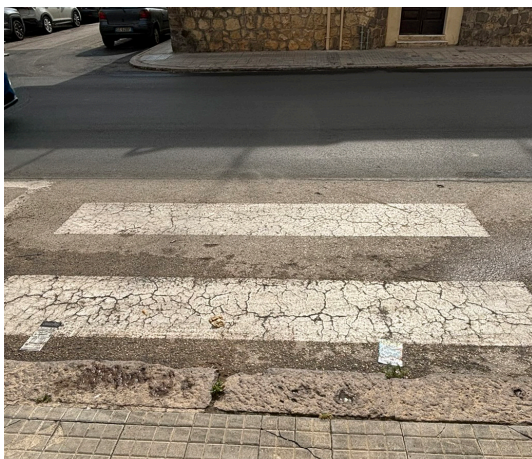
03.01 - Segnaletica orizzontale non presente o non visibile.

Priorità	N. criticità	Quantità
Bassa	15	15

A - Realizzazione o rifacimento di segnaletica orizzontale (strisce, scritte, simboli, zebraure) nel rispetto delle prescrizioni del Codice della Strada e del suo Regolamento.

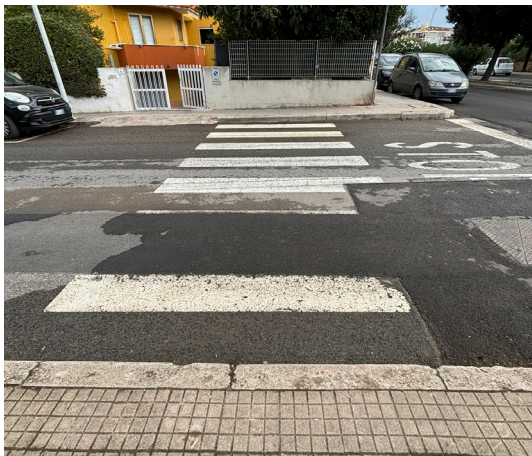
03.02 - Segnaletica verticale non presente.

Priorità	N. criticità	Quantità
Bassa	12	12

Posa di segnaletica verticale in area esterna al marciapiede/percorso, nel rispetto delle prescrizioni del Codice della Strada e del suo Regolamento, incluse demolizioni e ripristini. Margine inferiore del segnale ad altezza min 210 cm.

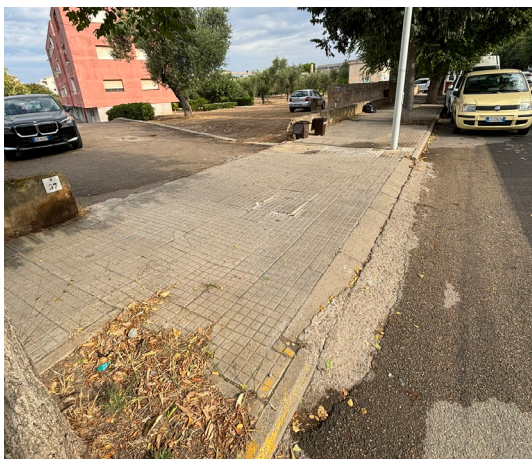
03.03 - Segnaletica tattilo-plantare non presente, non conforme o non coerente.

Priorità	N. criticità	Quantità
Alta	2	15,50 m

A - Posa di moduli tattilo-plantari tipo "LVE", codice "direzione rettilinea", in CLS o GRÈS a contrasto cromatico rispetto alla pavimentazione, disposti a raso e senza discontinuità, incluse demolizioni e ripristini.

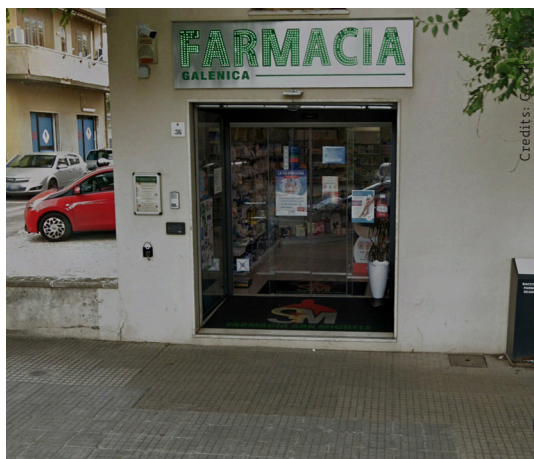
03.03 - Segnaletica tattilo-plantare non presente, non conforme o non coerente.

Priorità	N. criticità	Quantità
Alta	2	5,00 m

B - Posa di moduli tattilo-plantari tipo "LVE", codice "attenzione/servizio", in CLS o GRÈS a contrasto cromatico rispetto alla pavimentazione, disposti a raso e senza discontinuità, incluse demolizioni e ripristini.

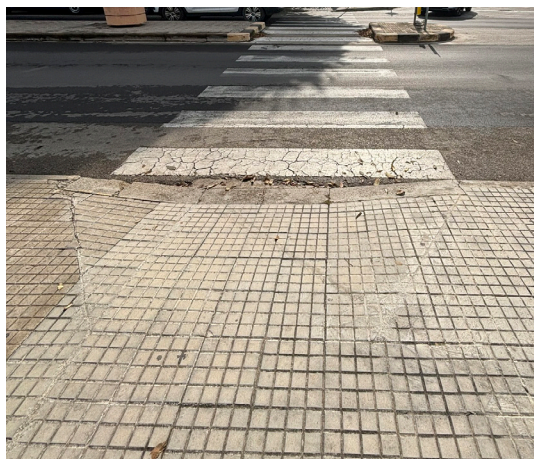
03.03 - Segnaletica tattilo-plantare non presente, non conforme o non coerente.

Priorità	N. criticità	Quantità
Alta	16	16

D - Posa di moduli tattilo-plantari tipo "LVE", codice "direzione rettilinea" e "pericolo valicabile", in CLS o GRÈS a contrasto cromatico rispetto alla pavimentazione, disposti a raso e senza discontinuità, incluse demolizioni e ripristini.

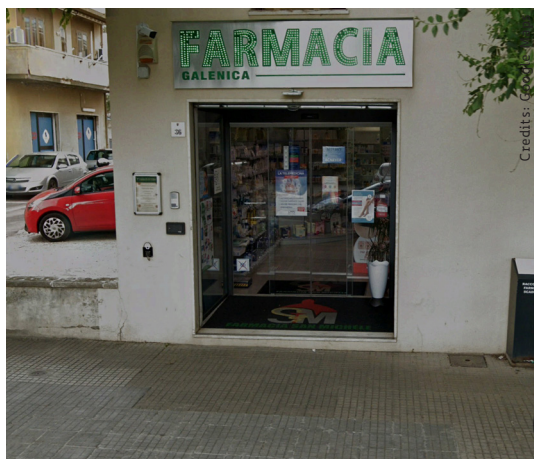
03.03 - Segnaletica tattilo-plantare non presente, non conforme o non coerente.

Priorità	N. criticità	Quantità
Alta	2	2

E - Inserimento di mappa tattile, installata su leggione inclinato di 30 gradi ad un'altezza minima di 0,95 m dal piano di calpestio; ove non possibile, posizionamento della mappa su parete/cancello, ad altezza compresa 1,00-1,80 m, con baricentro posto a metri 1,40 da terra.

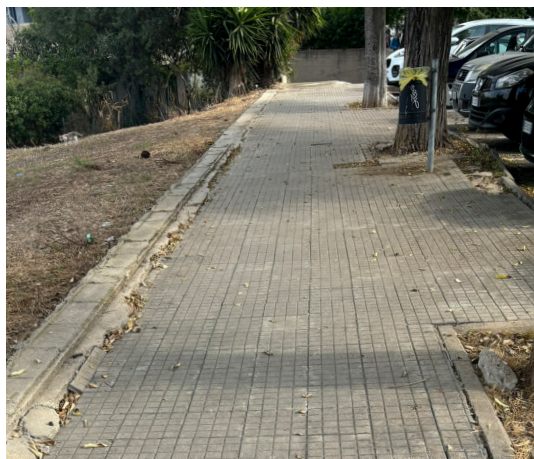
03.03 - Segnaletica tattilo-plantare non presente, non conforme o non coerente.

Priorità	N. criticità	Quantità
Alta	3	171,00 m

F - Posa di moduli tattilo-plantari tipo "LVE", codice "direzione rettilinea" e/o "svolta obbligata" e/o "incrocio", in CLS o GRÈS a contrasto cromatico rispetto alla pavimentazione, disposti a raso e senza discontinuità, incluse demolizioni e ripristini.

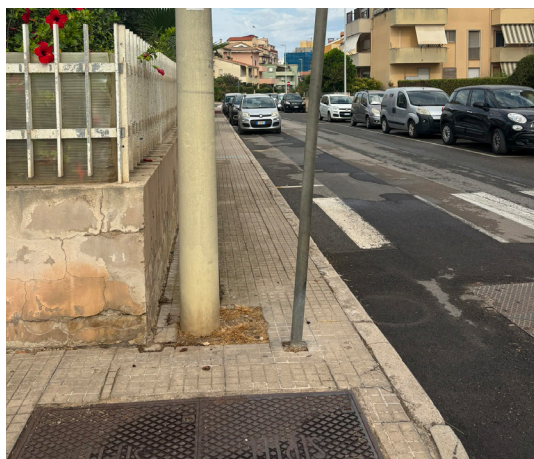
04.01 - Ostacolo generico ancorato.

Priorità	N. criticità	Quantità
Alta	2	2

B - Rimozione del palo di segnaletica verticale e suo riposizionamento in area esterna al marciapiede/percorso/attraversamento (larghezza libera per il passaggio min 0,90 m). Inclusa eliminazione e rifacimento del plinto interrato.

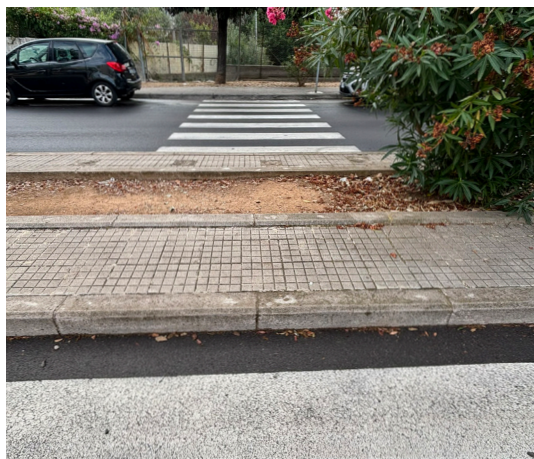
04.01 - Ostacolo generico ancorato.

Priorità	N. criticità	Quantità
Alta	4	30,00 mq

E - Rimozione di parte dell'aiuola spartitraffico e realizzazione di isola pedonale a raso e senza discontinuità con la carreggiata stradale.

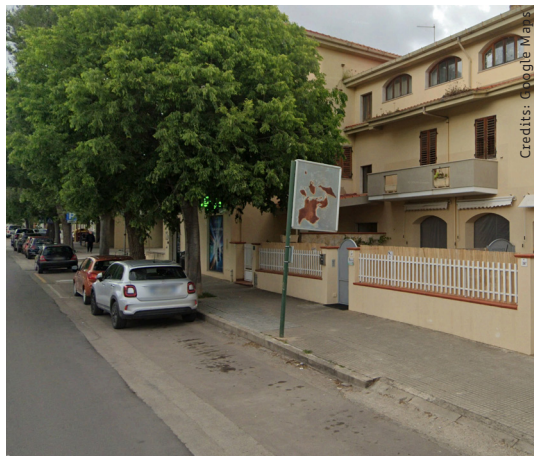
05.01 - Fermata con banchina non presente o non adeguata.

Priorità	N. criticità	Quantità
Alta	1	1

B - Demolizione del marciapiede/percorso e costruzione della banchina per ottenere un'area in piano, dotata di pensilina, palina e segnaletica tattilo-plantare secondo indicazioni presenti in Abaco. Includere demolizioni e ripristini.

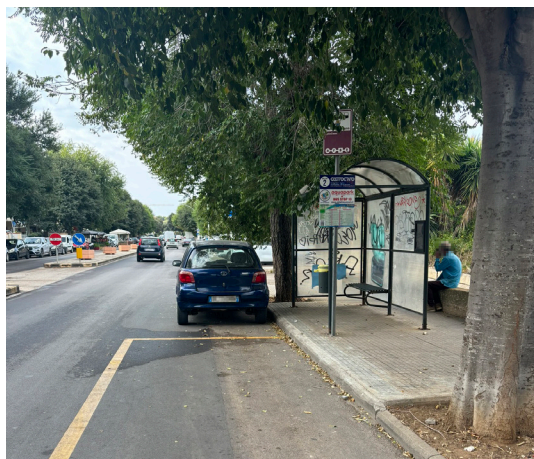
05.01 - Fermata con banchina non presente o non adeguata.

Priorità	N. criticità	Quantità
Alta	1	1

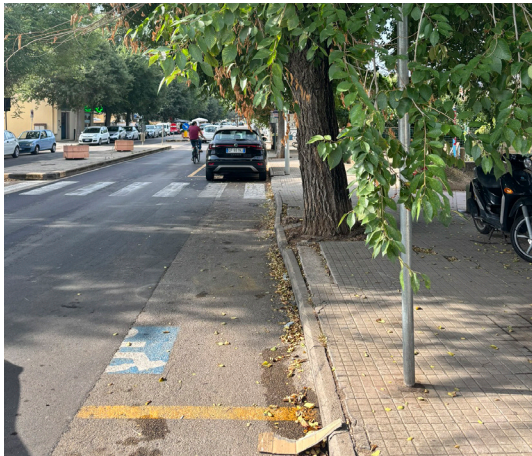
06.03 - Parcheggio disabili con dimensioni non conformi.

Priorità	N. criticità	Quantità
Bassa	2	2

B - Modifica alla segnaletica orizzontale al fine di delimitare uno stallo in linea con dimensioni min 2,00x6,00 m, inclusa cancellazione della segnaletica orizzontale esistente.

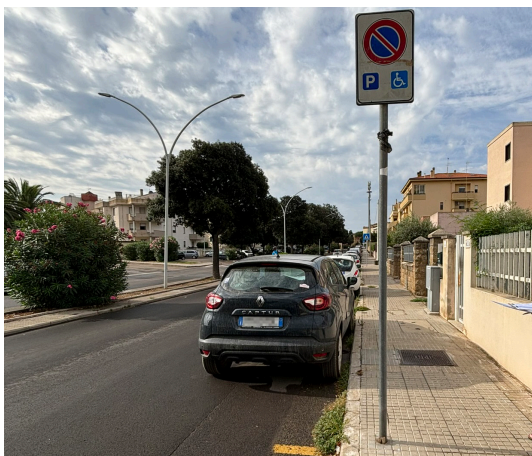
06.04 - Parcheggio disabili privo di collegamento pedonale o con collegamento pedonale non adeguato.

Priorità	N. criticità	Quantità
Alta	3	3

B - Realizzazione di area in piano adiacente al parcheggio, per la salita e la discesa dal veicolo, e di rampe di raccordo al marciapiede/percorso (come da prescrizioni presenti nell'Abaco). Inclusive demolizioni e ripristini.
