## **COMUNE DI ALGHERO**

# **PIANO PER L'ELIMINAZIONE DELLE BARRIERE ARCHITETTONICHE**

## **05.24 FASCICOLO VIA FRATELLI KENNEDY**

Ambito urbano	VIA FRATELLI KENNEDY
Codice	V24
Percorso rilevato	tratto (unico lato)
Data rilievo	22/08/2024
Totale criticità riscontrate	17
Costo eliminazione criticità	38.832,28 €
Priorità d'ambito	06/18

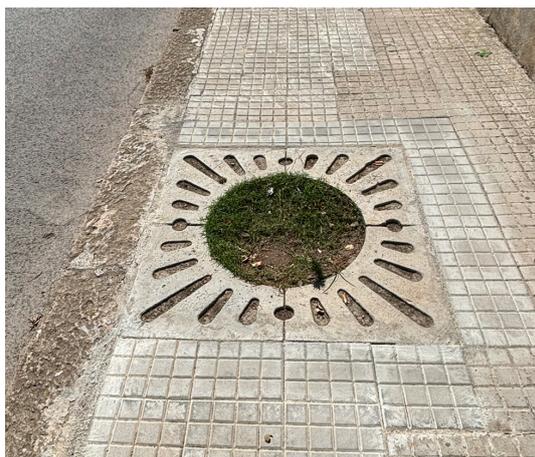
**01.11** - Pavimentazione sconnessa.

Priorità	N. criticità	Quantità
Media	1	0,36 mq

**A** - Demolizione e ricostruzione puntuale della pavimentazione e, ove necessario, del sottofondo, al fine di ripristinare la planarità e la continuità del piano di calpestio, da raccordare a raso alle pavimentazioni adiacenti. Inclusive demolizioni e ripristini.

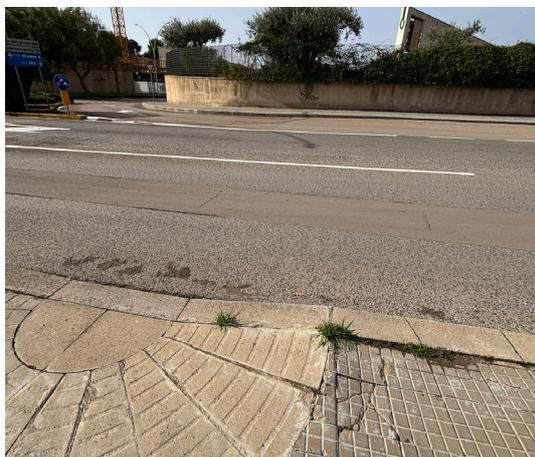
**02.01** - Attraversamento pedonale non presente o non adeguato.

Priorità	N. criticità	Quantità
Alta	2	2

**B** - Realizzazione di attraversamento pedonale a raso, con area in piano e rampe laterali di raccordo al marciapiede/percorso, prive di p. trasversale e con p. longitudinale <5% (max 8%); segnaletica orizzontale e verticale conforme al C.d.S., e segnaletica tattilo-plantare come da Abaco. Inclusive demolizioni e ripristini.

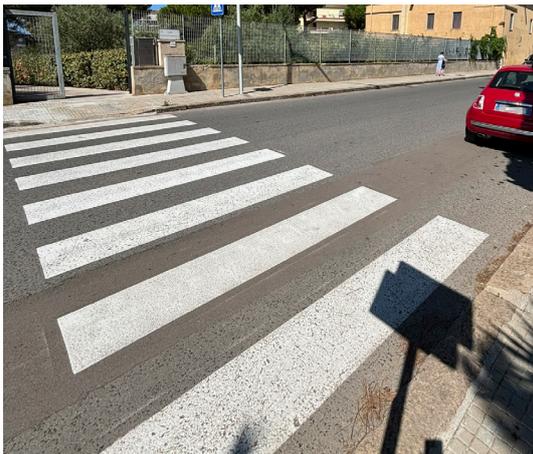
**02.02** - Attraversamento pedonale in posizione non coerente o pericolosa.

Priorità	N. criticità	Quantità
Alta	1	1

**B** - Eliminazione dell'attraversamento pedonale mediante cancellazione della segnaletica orizzontale, rimozione della segnaletica verticale, demolizione degli scivoli e ricostituzione dell'area. Si rimanda alla 02.01 per nuovo attraversamento in posizione congrua.

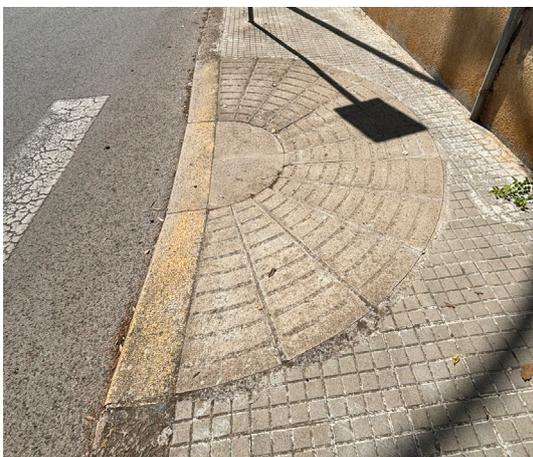
**02.04** - Raccordo marciapiede-carreggiata non adeguato.

Priorità	N. criticità	Quantità
Alta	2	2

**B** - Demolizione di parte del marciapiede, realizzazione di area in piano antistante l'attraversamento e di rampe laterali di raccordo al marciapiede/percorso, prive di pendenza trasversale e con pendenza longitudinale <5% (max 8%). Segnaletica tattilo-plantare come da norme d'Abaco. Includere demolizioni e ripristini.

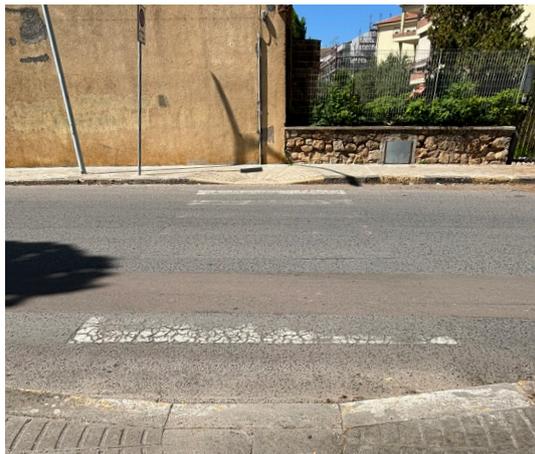
**03.01** - Segnaletica orizzontale non presente o non visibile.

Priorità	N. criticità	Quantità
Bassa	1	1

**A** - Realizzazione o rifacimento di segnaletica orizzontale (strisce, scritte, simboli, zebraure) nel rispetto delle prescrizioni del Codice della Strada e del suo Regolamento.

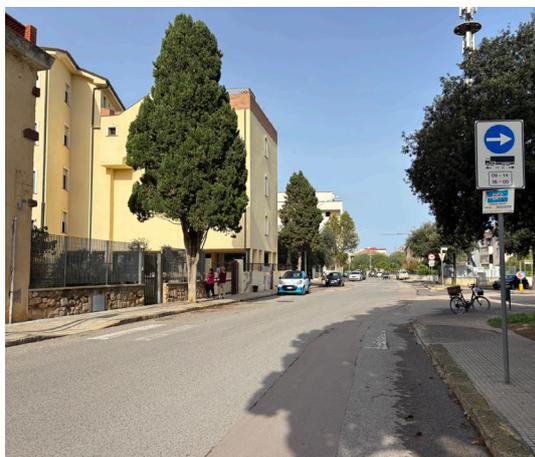
**03.02** - Segnaletica verticale non presente.

Priorità	N. criticità	Quantità
Bassa	2	2

Posa di segnaletica verticale in area esterna al marciapiede/percorso, nel rispetto delle prescrizioni del Codice della Strada e del suo Regolamento, incluse demolizioni e ripristini. Margine inferiore del segnale ad altezza min 210 cm.

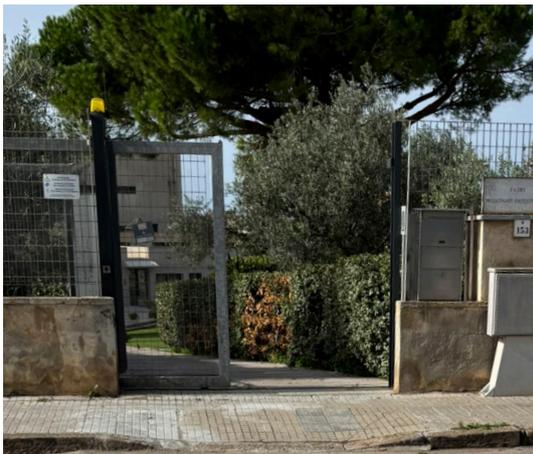
**03.03** - Segnaletica tattilo-plantare non presente, non conforme o non coerente.

Priorità	N. criticità	Quantità
Alta	3	4,00 m

**B** - Posa di moduli tattilo-plantari tipo "LVE", codice "attenzione/servizio", in CLS o GRÈS a contrasto cromatico rispetto alla pavimentazione, disposti a raso e senza discontinuità, incluse demolizioni e ripristini.

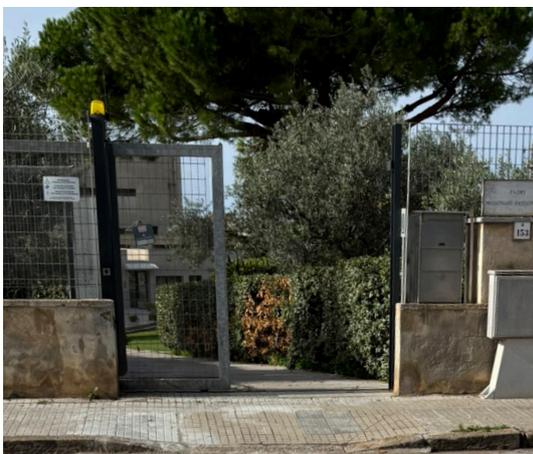
**03.03** - Segnaletica tattilo-plantare non presente, non conforme o non coerente.

Priorità	N. criticità	Quantità
Alta	3	3

**E** - Inserimento di mappa tattile, installata su leggione inclinato di 30 gradi ad un'altezza minima di 0,95 m dal piano di calpestio; ove non possibile, posizionamento della mappa su parete/cancello, ad altezza compresa 1,00-1,80 m, con baricentro posto a metri 1,40 da terra.

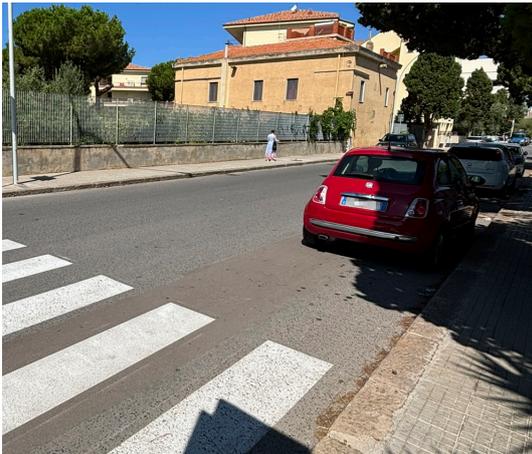
**06.01** - Parcheggio disabili non presente.

Priorità	N. criticità	Quantità
Alta	2	2

**C** - Realizzazione di parcheggio in linea, dimensioni min 2,00x6,00 m, avente adiacente area in piano per la salita e la discesa dal veicolo e rampe di raccordo al marciapiede/percorso pedonale (come da prescrizioni d'Abaco). Segnaletica verticale ed orizzontale come da norme del C.d.S. Inclusive demolizioni e ripristini.
