PIANO PER L'ELIMINAZIONE DELLE BARRIERE ARCHITETTONICHE

05.25 FASCICOLO VIA SANT'ANNA

Ambito urbano	VIA SANT'ANNA
Codice	V25
Percorso rilevato	intera via (unico lato)
Data rilievo	01/07/2024
Totale criticità riscontrate	21
Costo eliminazione criticità	90.129,05 €
Priorità d'ambito	07/18

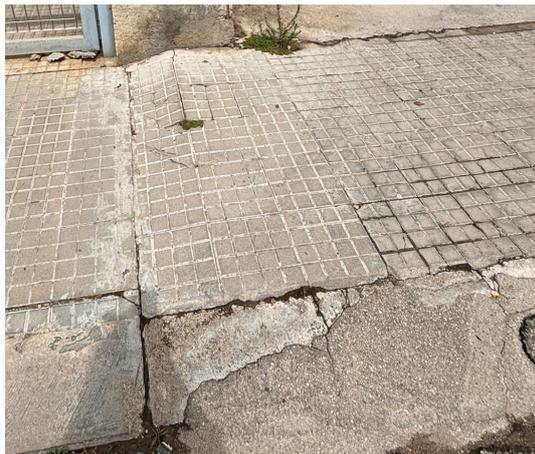
01.11 - Pavimentazione sconnessa.

Priorità	N. criticità	Quantità
Media	1	45,00 mq

A - Demolizione e ricostruzione puntuale della pavimentazione e, ove necessario, del sottofondo, al fine di ripristinare la planarità e la continuità del piano di calpestio, da raccordare a raso alle pavimentazioni adiacenti. Inclusive demolizioni e ripristini.

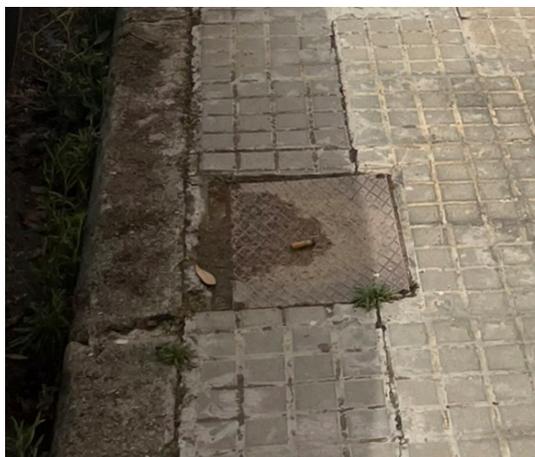
01.13 - Chiusino, caditoia o griglia non a raso rispetto alla pavimentazione.

Priorità	N. criticità	Quantità
Media	1	0,10 mq

Modifica del pozzetto o di altro manufatto di supporto al fine di riposizionare il chiusino, la caditoia o la griglia a raso rispetto alla quota della pavimentazione esistente, incluso il rifacimento della superficie circostante per il raccordo senza discontinuità alle pavimentazioni adiacenti.

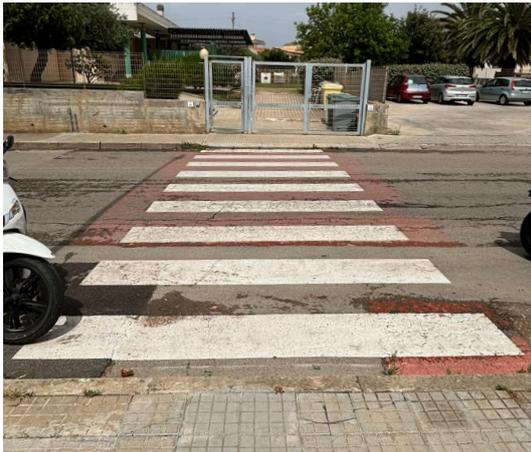
02.01 - Attraversamento pedonale non presente o non adeguato.

Priorità	N. criticità	Quantità
Alta	1	1

D - Realizzazione di attraversamento pedonale rialzato, con larghezza che consenta il completo stazionamento del mezzo, raccordato senza discontinuità alle pavimentazioni adiacenti, con segnaletica verticale e orizzontale conforme al C.d.S. e segnaletica tattilo-plantare conforme all'Abaco. Inclusive demolizioni e ripristini.

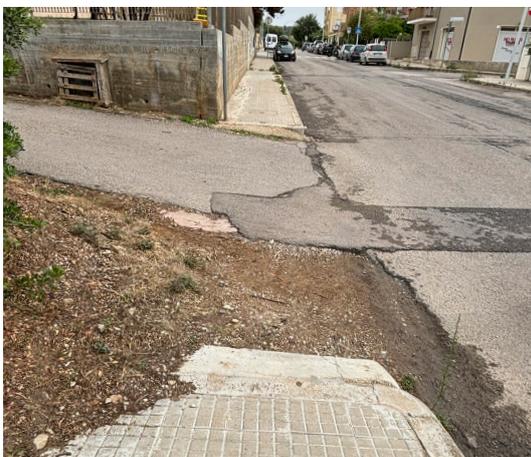
02.01 - Attraversamento pedonale non presente o non adeguato.

Priorità	N. criticità	Quantità
Alta	1	1

E - Realizzazione di attraversamento pedonale a raso, con rampe di raccordo in continuità col marciapiede, prive di p. trasversale e p. longitudinale $< 5\%$ (max 8%), dotato di segnaletica orizzontale e verticale conforme al C.d.S. e segnaletica tattilo-plantare come da prescrizioni d'Abaco. Inclusive demolizioni e ripristini.

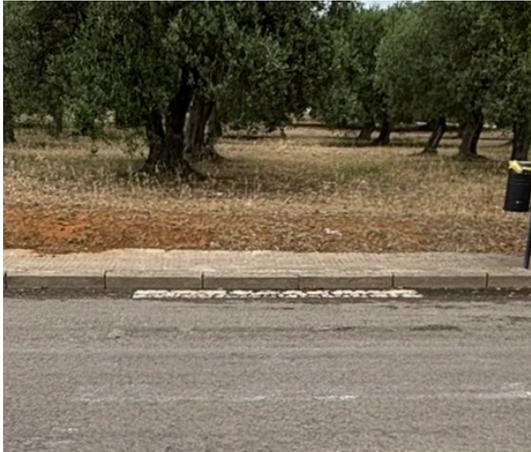
02.04 - Raccordo marciapiede-carreggiata non adeguato.

Priorità	N. criticità	Quantità
Alta	4	4

B - Demolizione di parte del marciapiede, realizzazione di area in piano antistante l'attraversamento e di rampe laterali di raccordo al marciapiede/percorso, prive di pendenza trasversale e con pendenza longitudinale <5% (max 8%). Segnaletica tattilo-plantare come da norme d'Abaco. Includere demolizioni e ripristini.

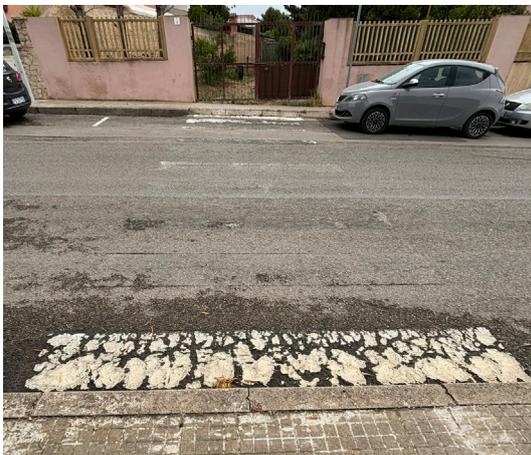
03.01 - Segnaletica orizzontale non presente o non visibile.

Priorità	N. criticità	Quantità
Bassa	3	3

A - Realizzazione o rifacimento di segnaletica orizzontale (strisce, scritte, simboli, zebraure) nel rispetto delle prescrizioni del Codice della Strada e del suo Regolamento.

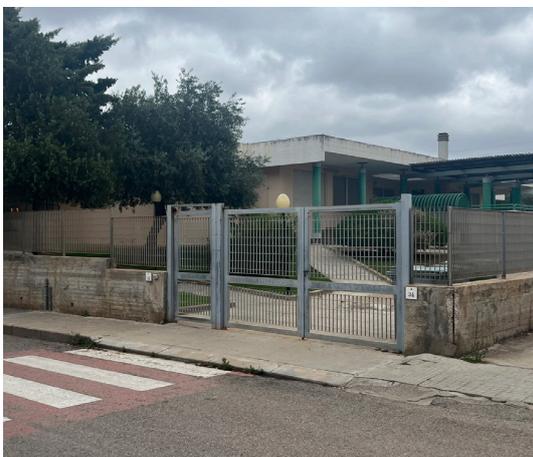
03.03 - Segnaletica tattilo-plantare non presente, non conforme o non coerente.

Priorità	N. criticità	Quantità
Alta	2	2,90 m

B - Posa di moduli tattilo-plantari tipo "LVE", codice "attenzione/servizio", in CLS o GRÈS a contrasto cromatico rispetto alla pavimentazione, disposti a raso e senza discontinuità, incluse demolizioni e ripristini.

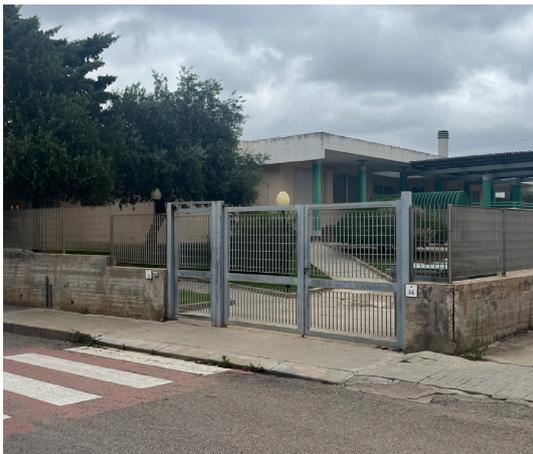
03.03 - Segnaletica tattilo-plantare non presente, non conforme o non coerente.

Priorità	N. criticità	Quantità
Alta	2	2

E - Inserimento di mappa tattile, installata su leggione inclinato di 30 gradi ad un'altezza minima di 0,95 m dal piano di calpestio; ove non possibile, posizionamento della mappa su parete/cancello, ad altezza compresa 1,00-1,80 m, con baricentro posto a metri 1,40 da terra.

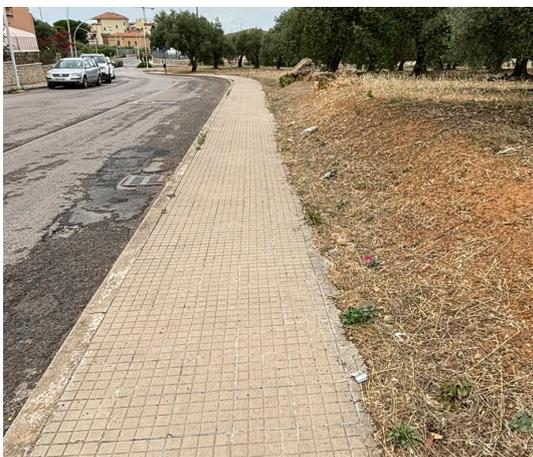
03.03 - Segnaletica tattilo-plantare non presente, non conforme o non coerente.

Priorità	N. criticità	Quantità
Alta	2	168,00 m

F - Posa di moduli tattilo-plantari tipo "LVE", codice "direzione rettilinea" e/o "svolta obbligata" e/o "incrocio", in CLS o GRÈS a contrasto cromatico rispetto alla pavimentazione, disposti a raso e senza discontinuità, incluse demolizioni e ripristini.

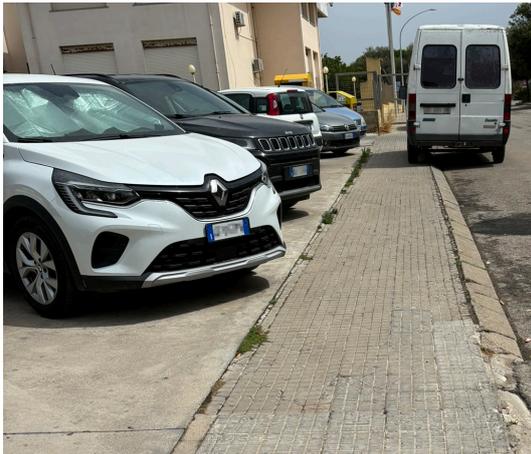
04.06 - Ostacolo costituito da occupazione da parte di veicoli.

Priorità	N. criticità	Quantità
Alta	1	6

A - Posa di delimitatore di parcheggio in gomma.

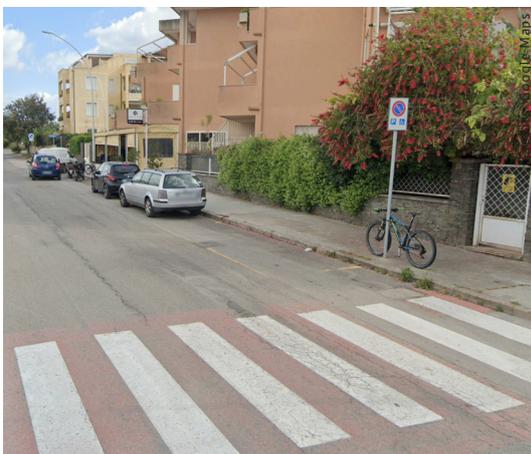
06.01 - Parcheggio disabili non presente.

Priorità	N. criticità	Quantità
Alta	1	1

C - Realizzazione di parcheggio in linea, dimensioni min 2,00x6,00 m, avente adiacente area in piano per la salita e la discesa dal veicolo e rampe di raccordo al marciapiede/percorso pedonale (come da prescrizioni d'Abaco). Segnaletica verticale ed orizzontale come da norme del C.d.S. Includere demolizioni e ripristini.

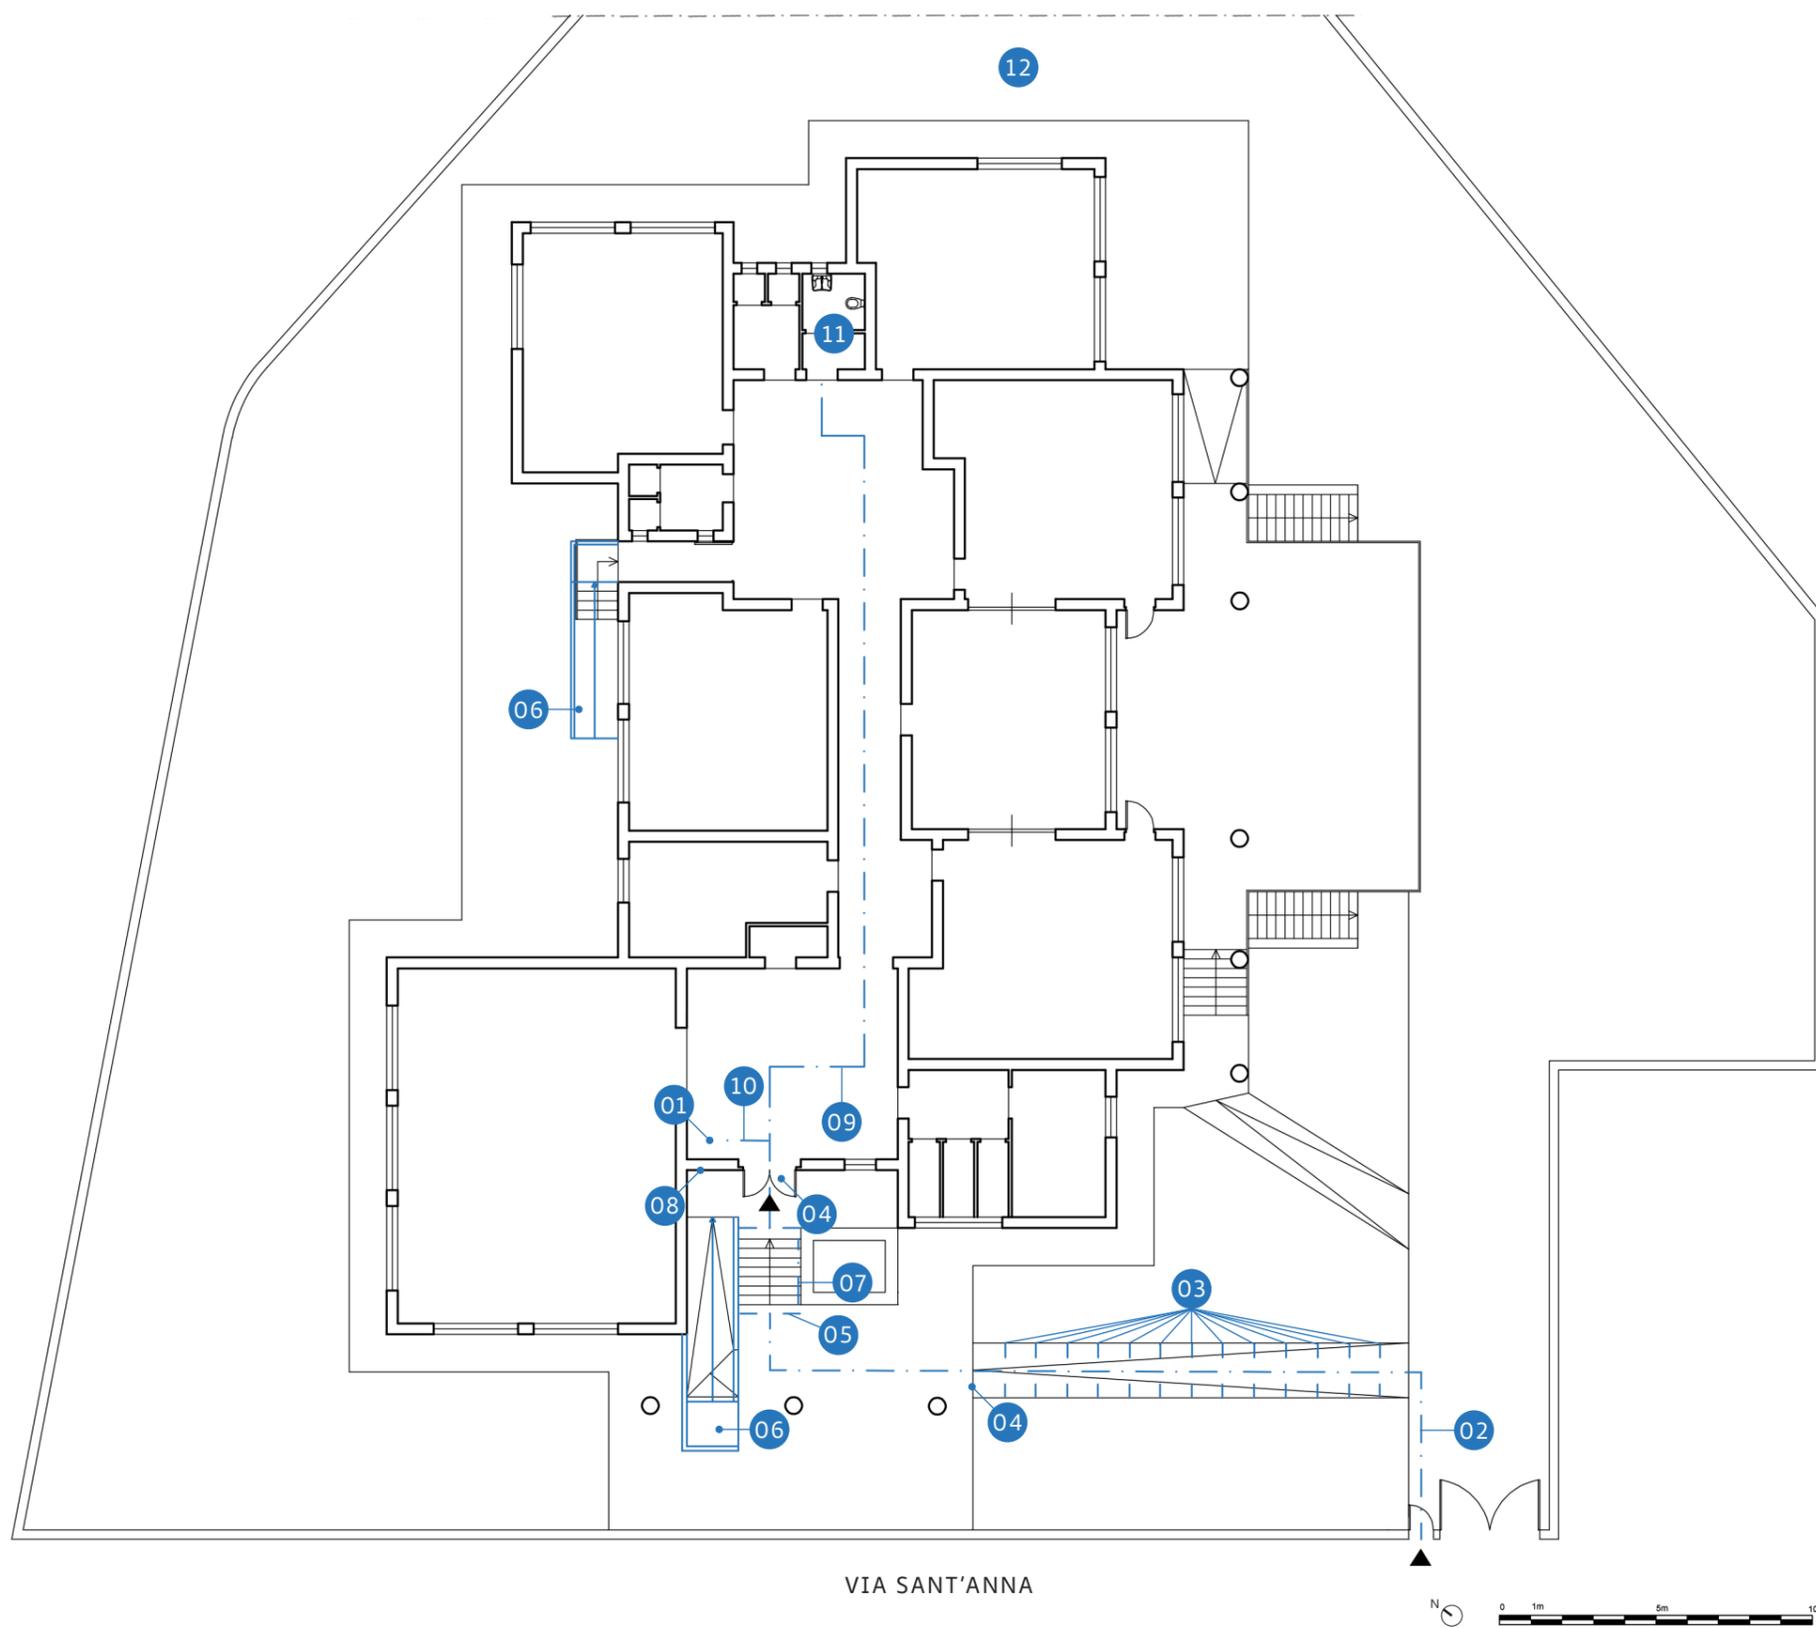
PIANTA

I.C. 3 "SANT'ANNA"

- Criticità puntuale
- Criticità lineare
- Criticità areale

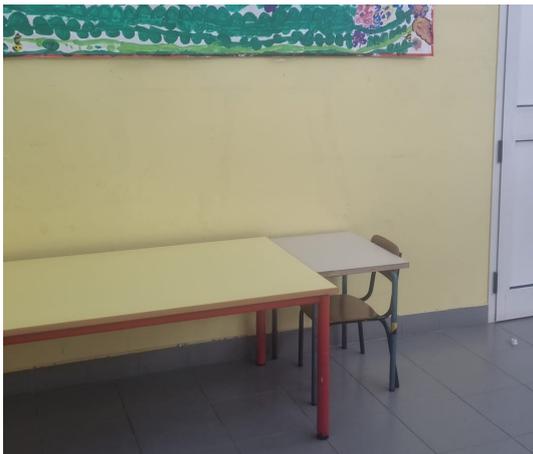
01 - Mappa tattile non presente.

Priorità	N. criticità	Quantità
Alta	1	1

Inserimento di mappa tattile, installata su leggione inclinato di 30 gradi ad un'altezza minima di 0,95 m dal piano di calpestio; ove non possibile, posizionamento della mappa su parete/cancello, ad altezza compresa 1,00-1,80 m, con baricentro posto a metri 1,40 da terra.

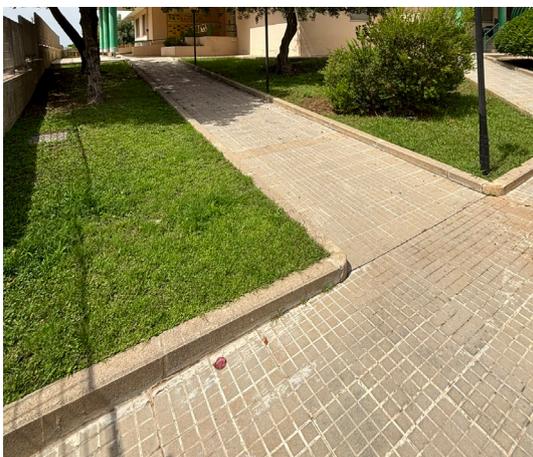
02 - Segnaletica tattilo-plantare non presente.

Priorità	N. criticità	Quantità
Alta	1	29,50 m

Posa di moduli tattilo-plantari tipo "LVE", codice "direzione rettilinea" e/o "svolta obbligata" e/o "incrocio", in CLS o GRÈS a contrasto cromatico rispetto alla pavimentazione, disposti a raso e senza discontinuità, incluse demolizioni e ripristini.

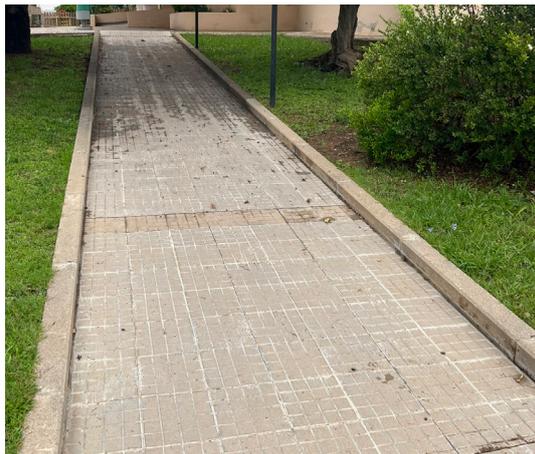
03 - Pavimentazione sdruciolevole.

Priorità	N. criticità	Quantità
Media	1	22,75 m

Posa di nastro antiscivolo, larghezza 5 cm, efficace su calcestruzzo (con vernice e primer), piastrelle resilienti, superfici in metallo e porose (con primer). Compreso il primer.

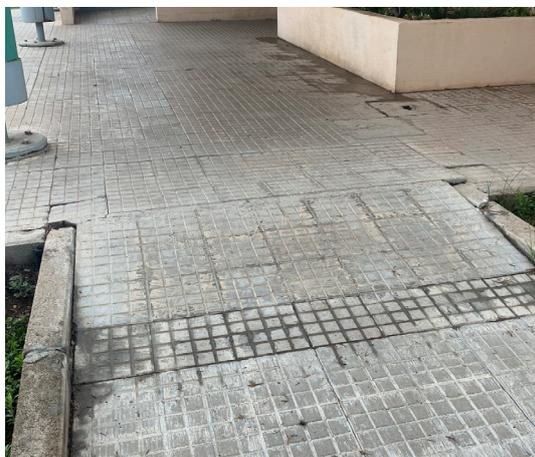
04 - Pavimentazione sconnessa.

Priorità	N. criticità	Quantità
Media	2	6,00 mq

Demolizione e ricostruzione puntuale della pavimentazione e, ove necessario, del sottofondo, al fine di ripristinare la planarità e la continuità del piano di calpestio, da raccordare a raso alle pavimentazioni adiacenti. Inclusive demolizioni e ripristini.

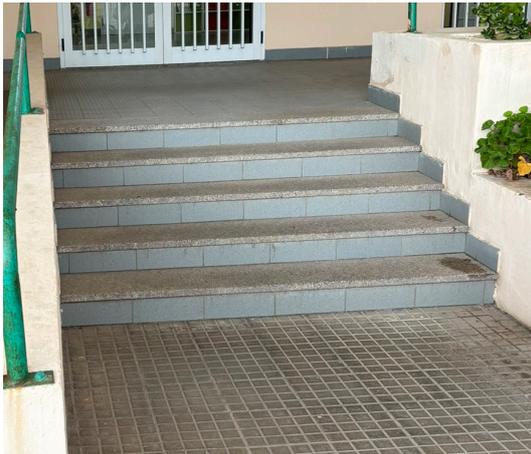
05 - Segnaletica tattilo plantare non presente.

Priorità	N. criticità	Quantità
Alta	1	4,00 m

Posa di moduli tattilo-plantari tipo "LVE", codice "pericolo valicabile" e "attenzione/servizio", in CLS o GRÈS a contrasto cromatico rispetto alla pavimentazione, incluse demolizioni e ripristini.

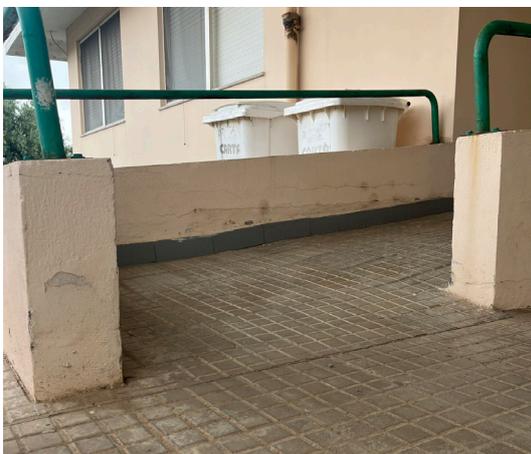
06 - Rampa non conforme o non presente.

Priorità	N. criticità	Quantità
Alta	2	9,50 m

Realizzazione di nuova rampa, larghezza min 0,90 m nei tratti lineari e 1,50 m nei pianerottoli (1 ogni 10 m), pendenza longitudinale tra 5% e 8%, priva di pendenza trasversale, dotata di parapetto h 1,00 m e cordolo h 0,10 m, pavimentazione antidirrucciolo. Inclusive demolizioni e ripristini.

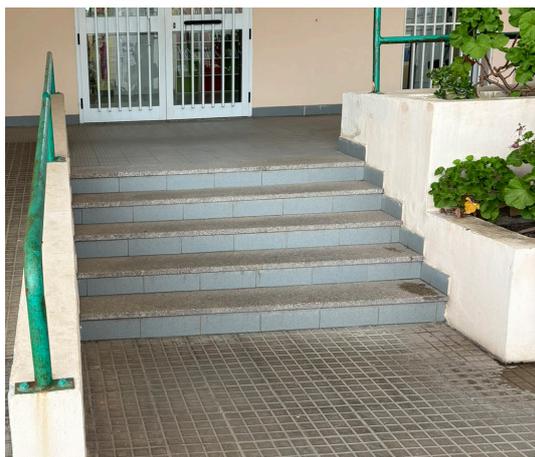
07 - Corrimano non presente.

Priorità	N. criticità	Quantità
Alta	1	2,70 m

Inserimento di n. 2 corrimani da terra posti a 0,75 m e a 0,90 m dal piano di calpestio; 1 montante ogni metro. Ogni corrimano, prolungato di 0,30 m oltre il primo e l'ultimo gradino, sarà posto ad una distanza dalla parete compresa tra i 4 e i 5 cm e dovrà avere una finitura antiscivolo.

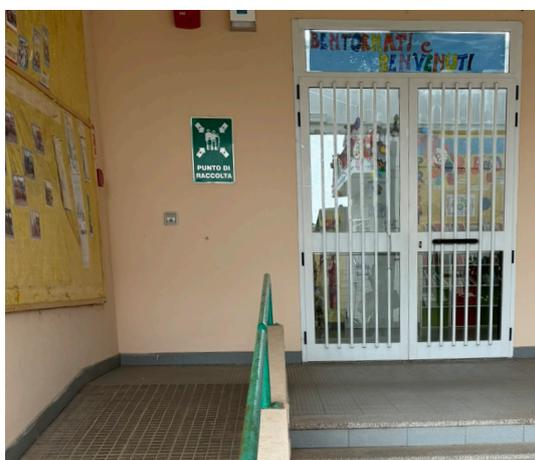
08 - Campanello ribassato non presente.

Priorità	N. criticità	Quantità
Bassa	1	1

Inserimento di campanello posizionato ad altezza compresa tra 1,10-1,30 m dal piano di calpestio.

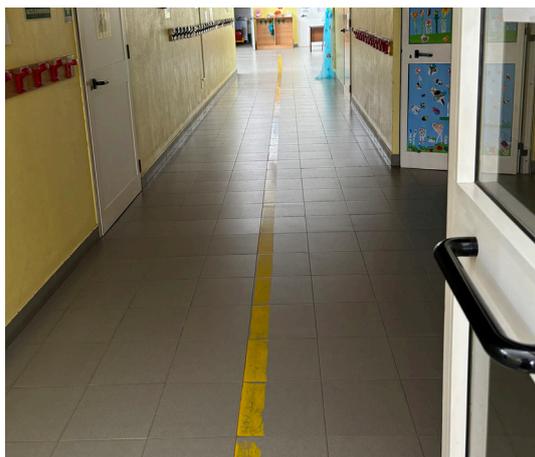
09 - Segnaletica tattilo-plantare non presente.

Priorità	N. criticità	Quantità
Alta	1	29,10 m

Posa di moduli tattilo-plantari tipo "LVE", codice "direzione rettilinea" e/o "svolta obbligata" e/o "incrocio", in PVC adesivo a contrasto cromatico rispetto alla pavimentazione.

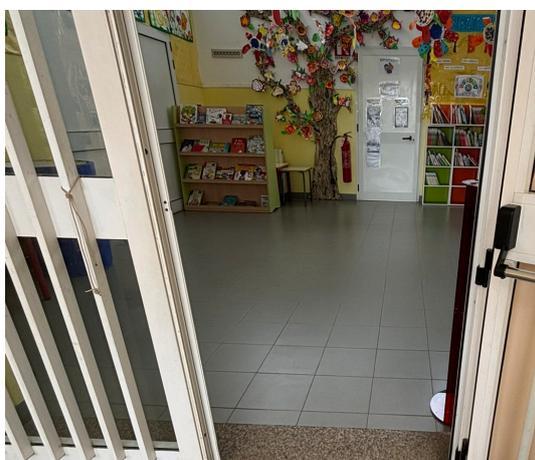
10 - Segnaletica tattilo-plantare non presente.

Priorità	N. criticità	Quantità
Alta	1	2,00 m

Posa di moduli tattilo-plantari tipo "LVE", codice "attenzione/servizio", in PVC adesivo a contrasto cromatico rispetto alla pavimentazione.

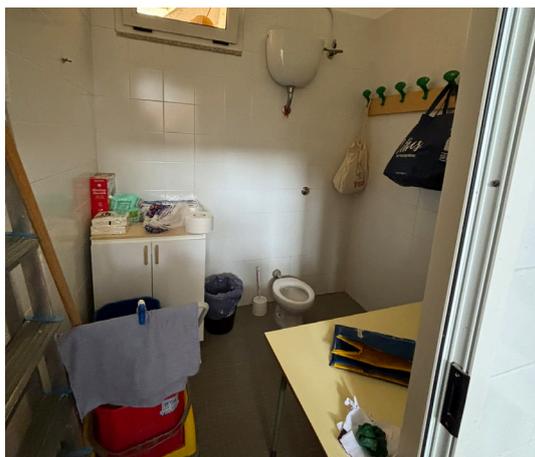
11 - Bagno disabili non presente.

Priorità	N. criticità	Quantità
Alta	1	1

Realizzazione di bagno disabili completo di lavabo, wc, kit accessori igienici per disabili, specchio reclinabile e campanello tipo a cordone. Rimozione degli arredi non congrui.

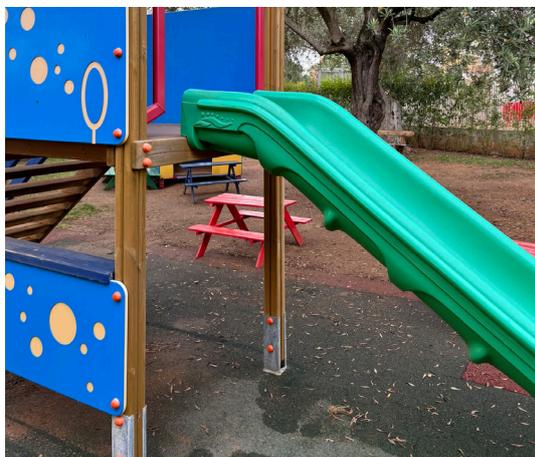
12 - Giochi inclusivi non presenti.

Priorità	N. criticità	Quantità
Media	1	1

Inserimento di giochi inclusivi tipo altalena a due posti con seggiolino disabili e tipo molla con sagoma tridimensionale e schienale, posati su tappeto antitrauma.

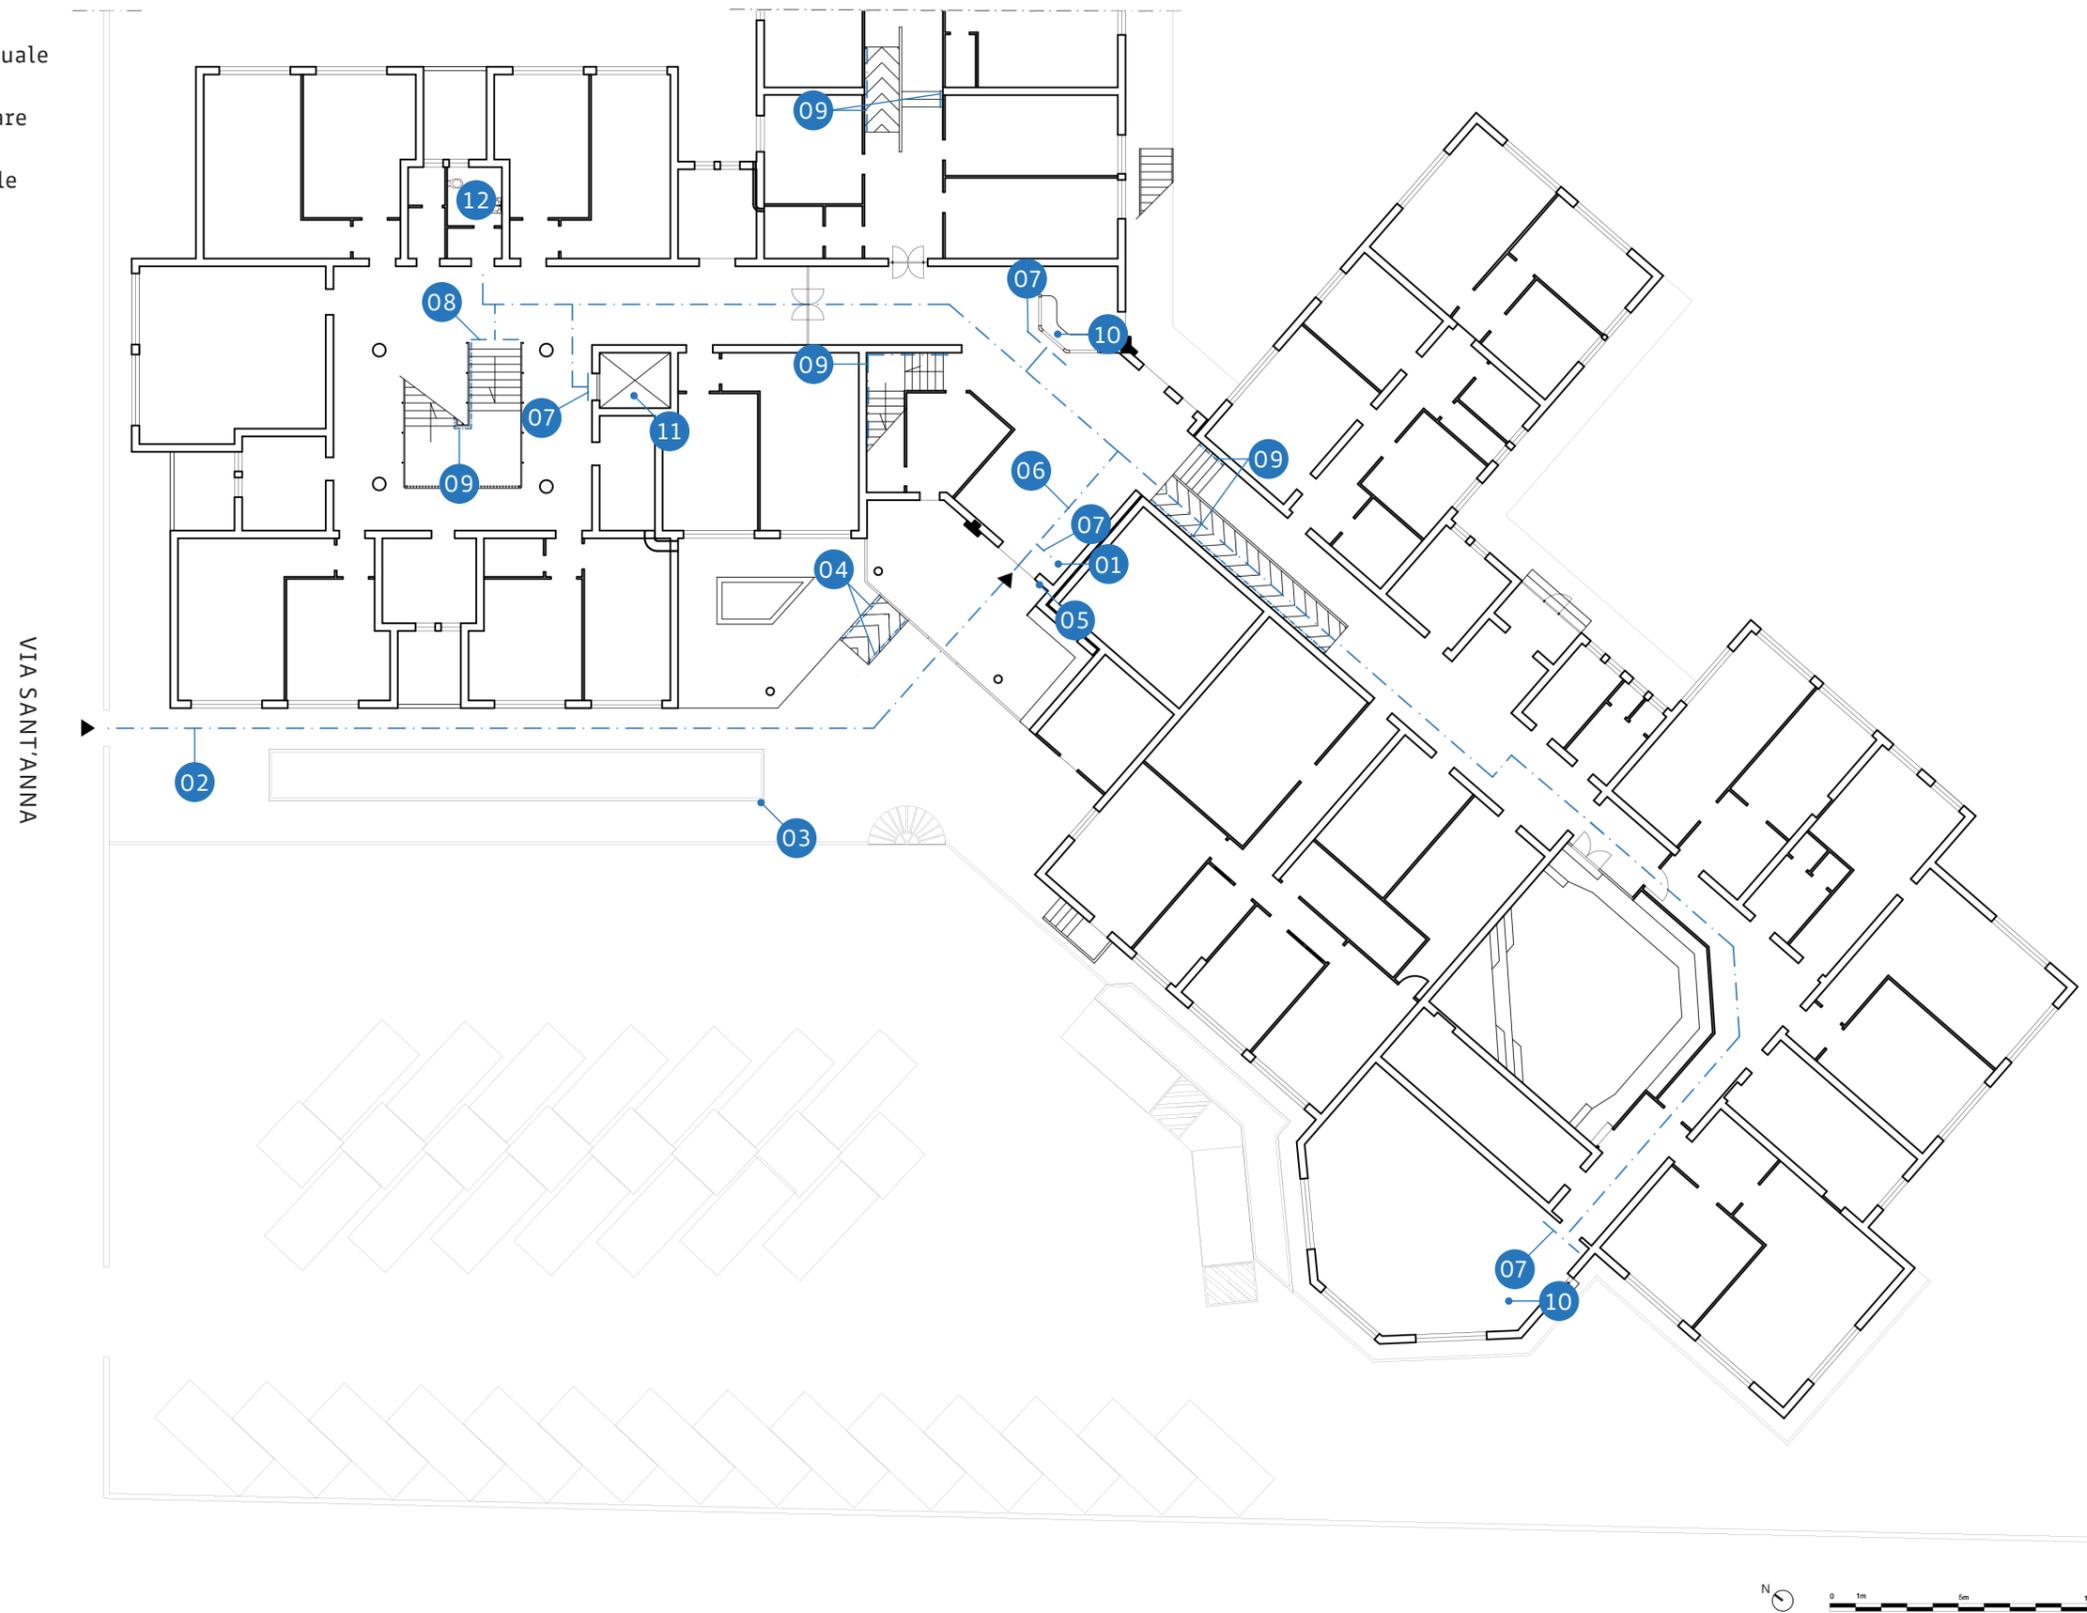
PIANTA PIANO TERRA

- nn Criticità puntuale
- nn Criticità lineare
- nn Criticità areale

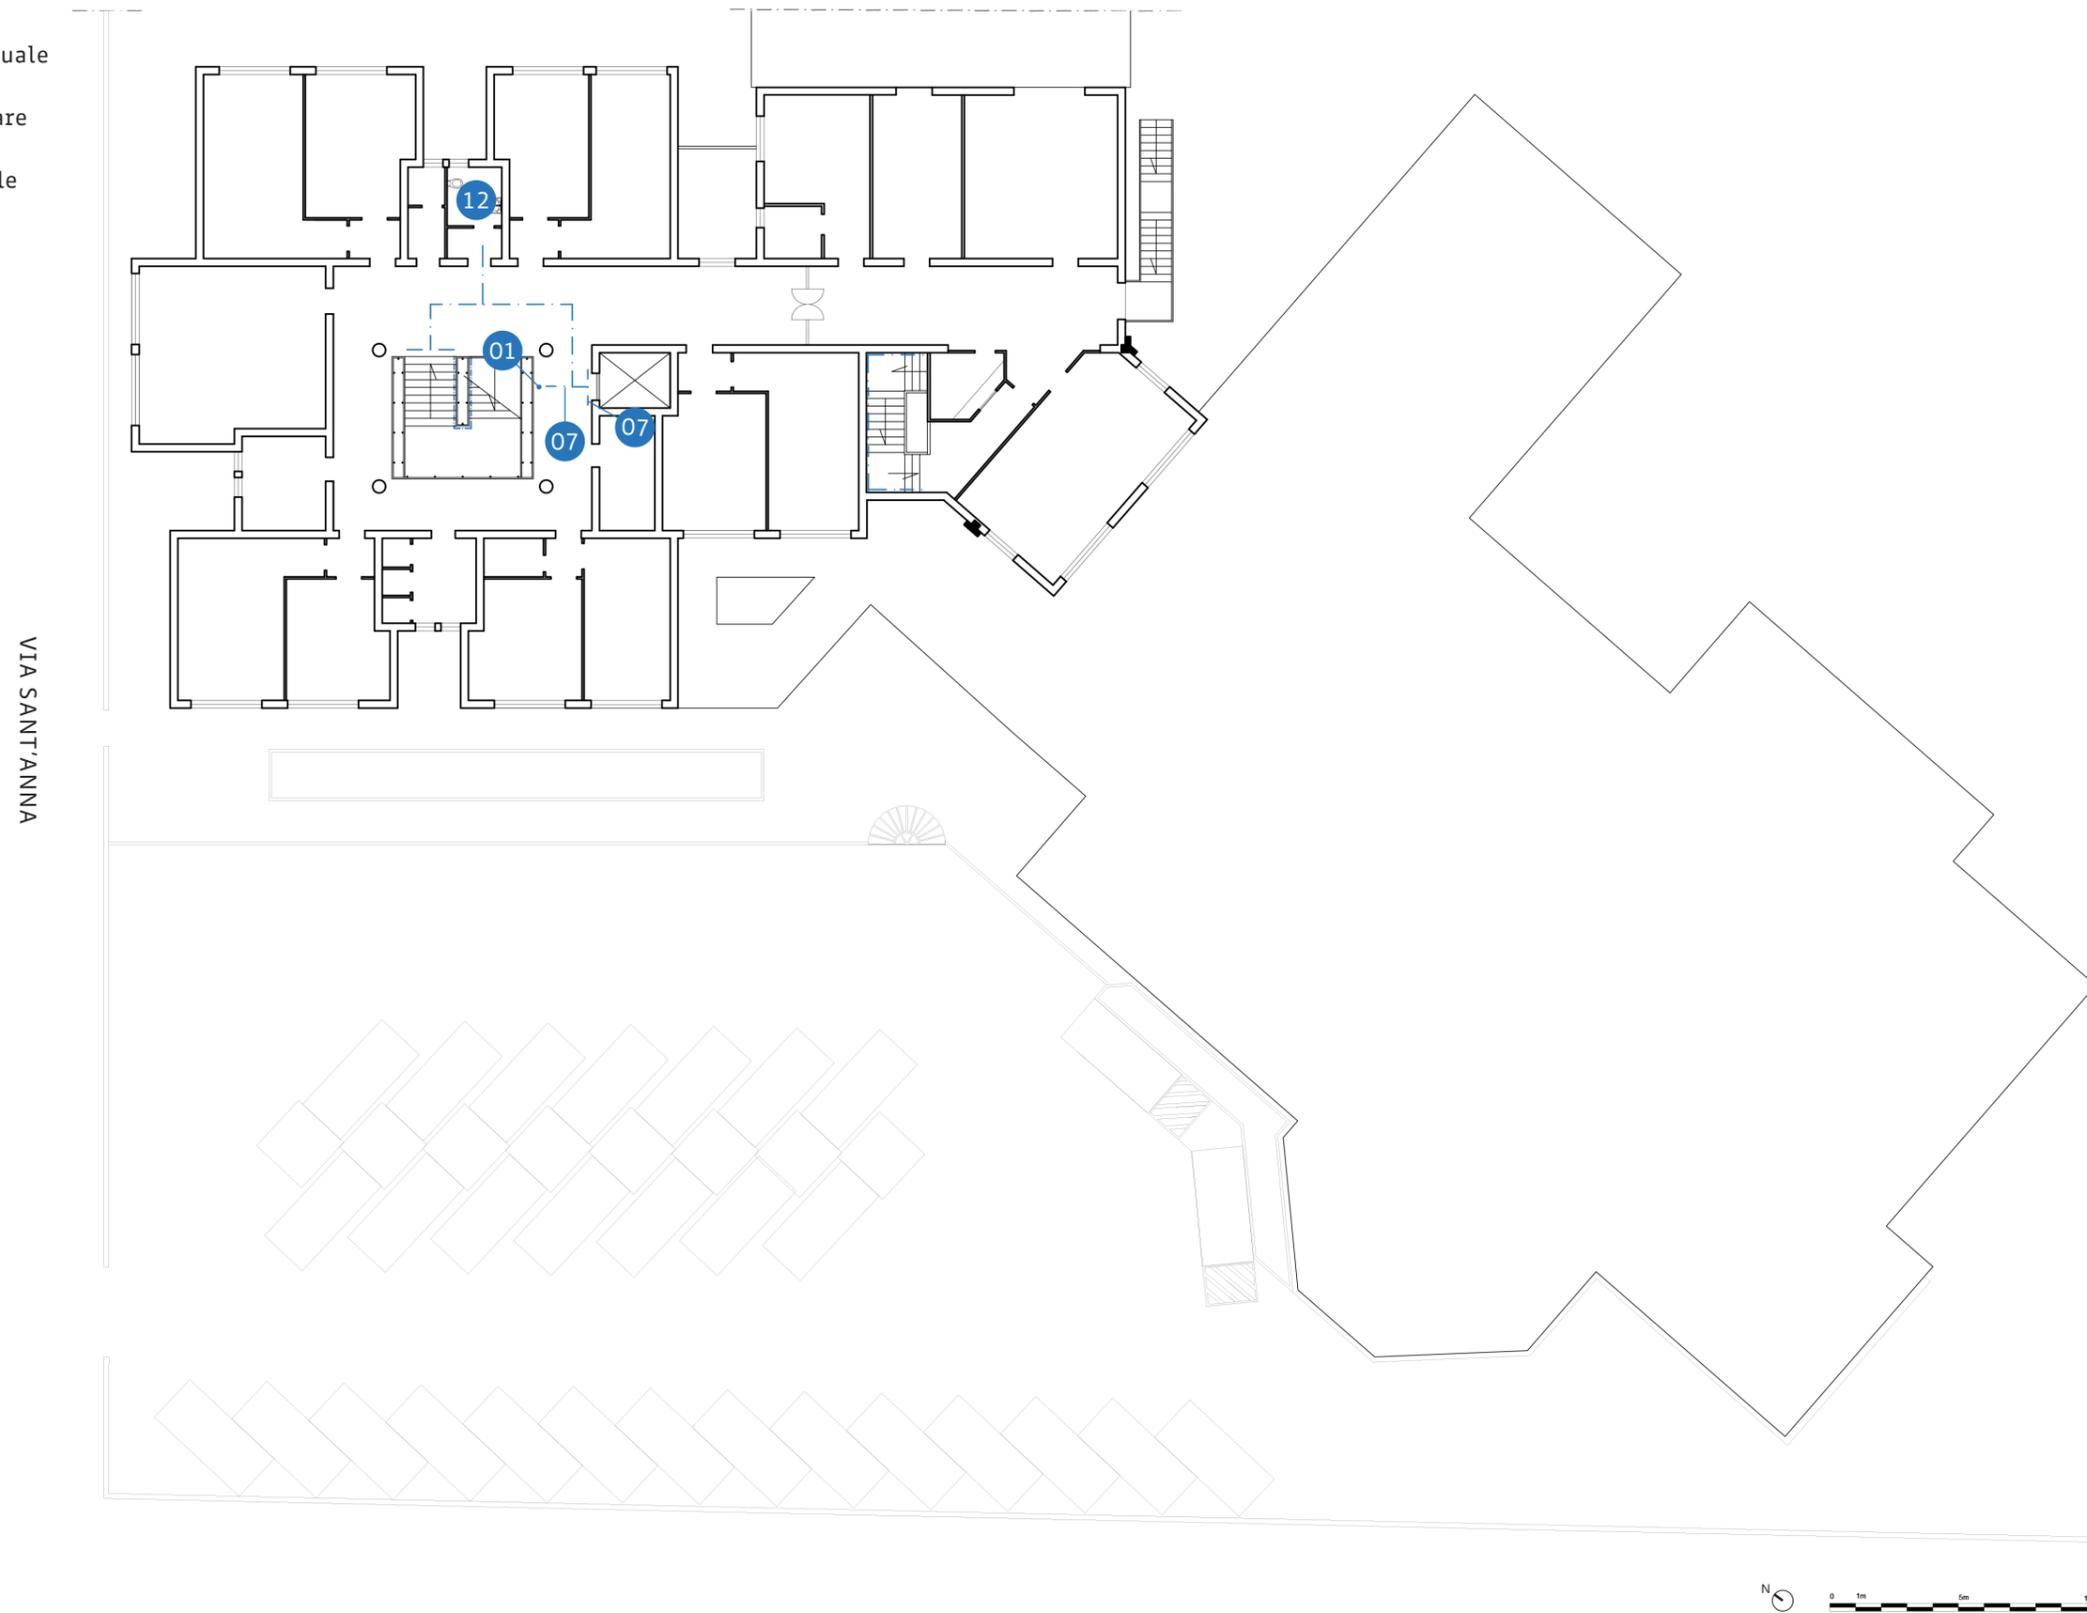
PIANTA PIANO PRIMO

- Criticità puntuale
- Criticità lineare
- Criticità areale

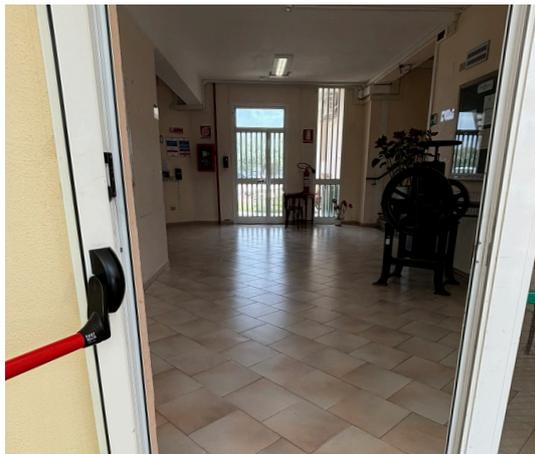
01 - Mappa tattile non presente.

Priorità	N. criticità	Quantità
Alta	2	2

Inserimento di mappa tattile, installata su leggio inclinato di 30 gradi ad un'altezza minima di 0,95 m dal piano di calpestio; ove non possibile, posizionamento della mappa su parete/cancello, ad altezza compresa 1,00-1,80 m, con baricentro posto a metri 1,40 da terra.

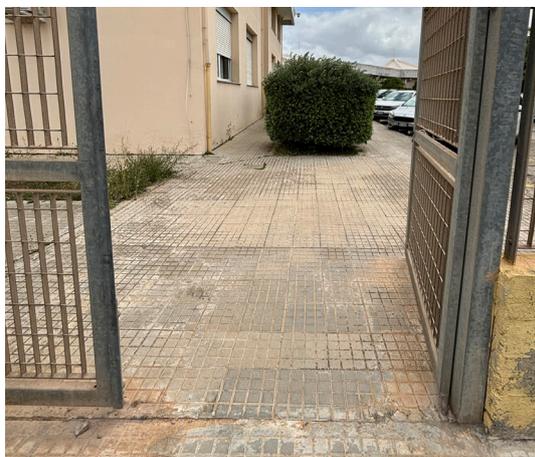
02 - Segnaletica tattilo-plantare non presente.

Priorità	N. criticità	Quantità
Alta	1	38,50 m

Posa di moduli tattilo-plantari tipo "LVE", codice "direzione rettilinea" e/o "svolta obbligata" e/o "incrocio", in CLS o GRÈS a contrasto cromatico rispetto alla pavimentazione, disposti a raso e senza discontinuità, incluse demolizioni e ripristini.

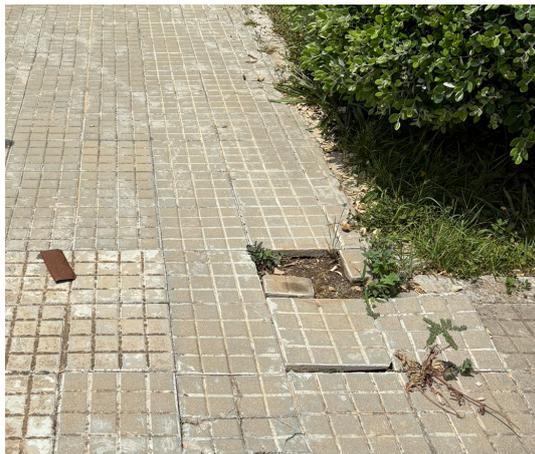
03 - Pavimentazione sconnessa.

Priorità	N. criticità	Quantità
Media	1	1,08 mq

Demolizione e ricostruzione puntuale della pavimentazione e, ove necessario, del sottofondo, al fine di ripristinare la planarità e la continuità del piano di calpestio, da raccordare a raso alle pavimentazioni adiacenti. Incluse demolizioni e ripristini.

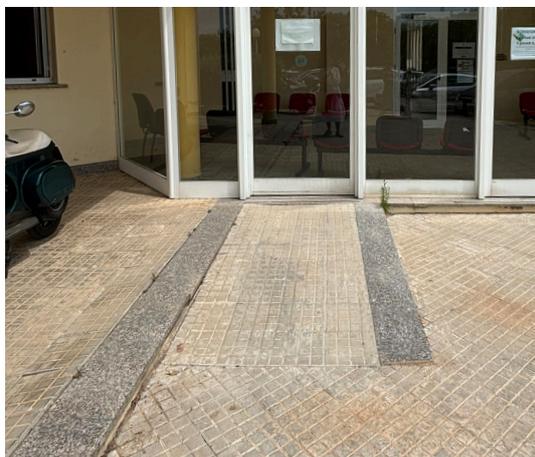
04 - Corrimano non presente.

Priorità	N. criticità	Quantità
Alta	1	5,00 m

Inserimento di n. 2 corrimani da terra posti a 0,75 m e a 0,90 m dal piano di calpestio; 1 montante ogni metro. Ogni corrimano, prolungato di 0,30 m oltre il primo e l'ultimo gradino, sarà posto ad una distanza dalla parete compresa tra i 4 e i 5 cm e dovrà avere una finitura antiscivolo.

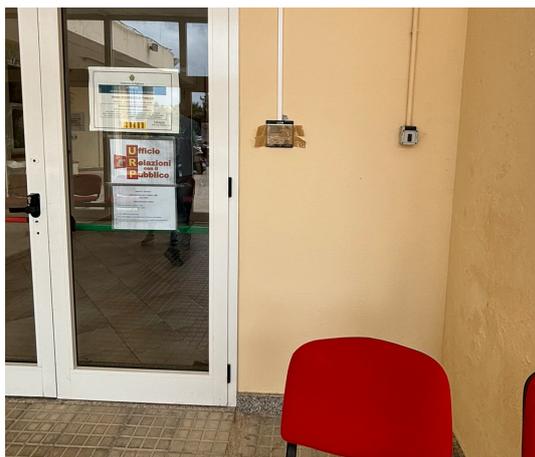
05 - Campanello ribassato non presente.

Priorità	N. criticità	Quantità
Bassa	1	1

Inserimento di campanello posizionato ad altezza compresa tra 1,10-1,30 m dal piano di calpestio.

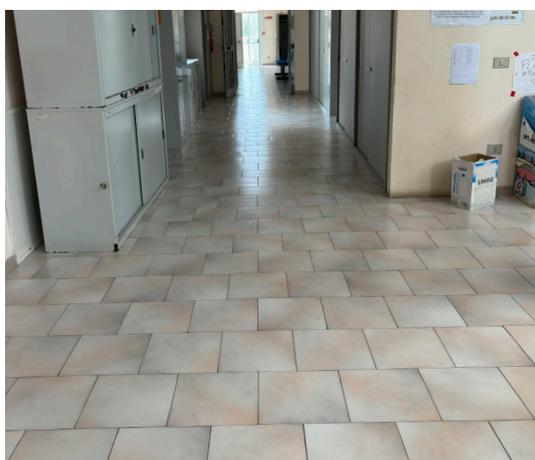
06 - Segnaletica tattilo-plantare non presente.

Priorità	N. criticità	Quantità
Alta	1	95,25 m

Posa di moduli tattilo-plantari tipo "LVE", codice "direzione rettilinea" e/o "svolta obbligata" e/o "incrocio", in PVC adesivo a contrasto cromatico rispetto alla pavimentazione.

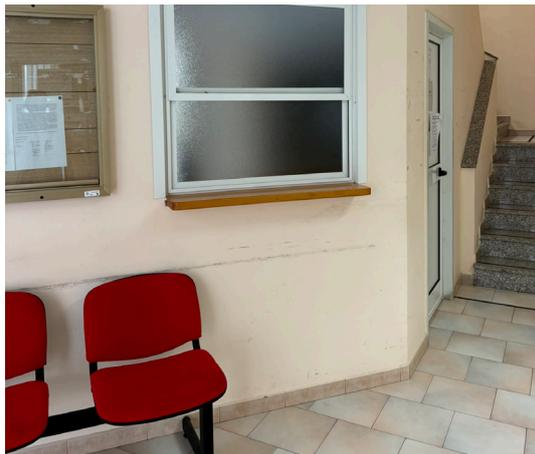
07 - Segnaletica tattilo-plantare non presente.

Priorità	N. criticità	Quantità
Alta	6	7,50 m

Posa di moduli tattilo-plantari tipo "LVE", codice "attenzione/servizio", in PVC adesivo a contrasto cromatico rispetto alla pavimentazione.

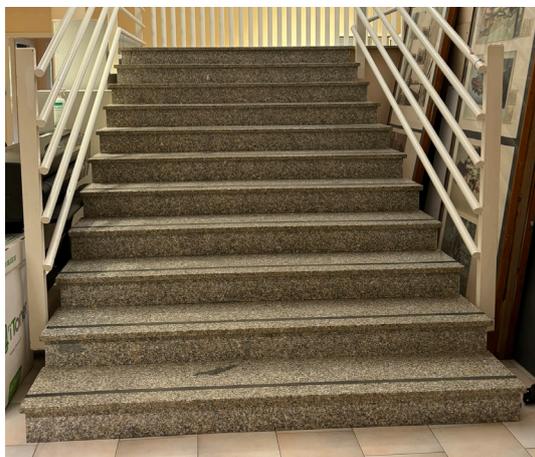
08 - Segnaletica tattilo plantare non presente.

Priorità	N. criticità	Quantità
Alta	1	4,00 m

Posa di moduli tattilo-plantari tipo "LVE", codice "pericolo valicabile" e "attenzione/servizio", in PVC adesivo a contrasto cromatico rispetto alla pavimentazione.

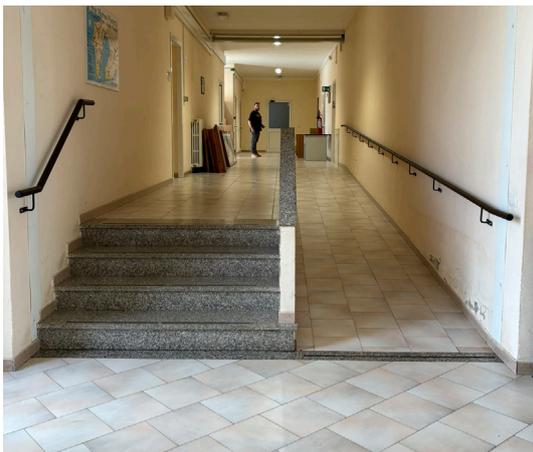
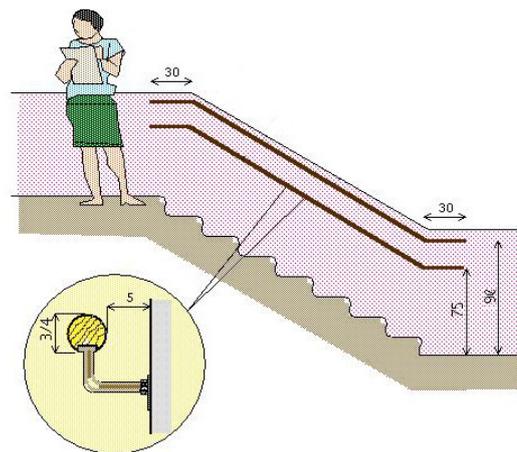
09 - Corrimano non adeguato.

Priorità	N. criticità	Quantità
Media	4	28,50 m

Inserimento di n. 2 corrimani a muro posti a 0,75 m e a 0,90 m dal piano di calpestio. Ogni corrimano, prolungato di 0,30 m oltre il primo e l'ultimo gradino, sarà posto ad una distanza dalla parete compresa tra i 4 e i 5 cm e dovrà avere una finitura antiscivolo.

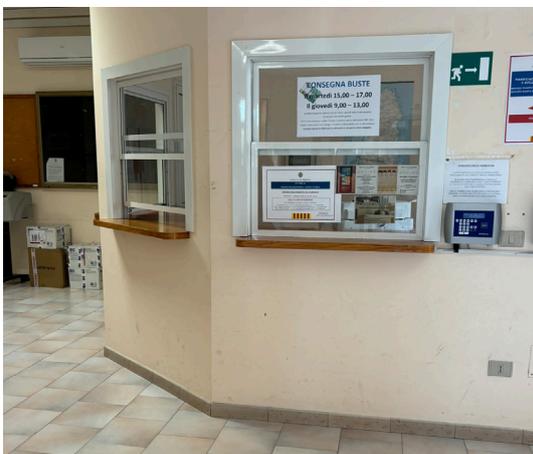
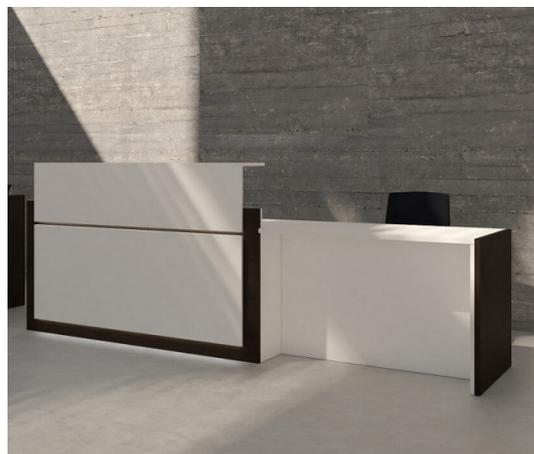
10 - Bancone non conforme.

Priorità	N. criticità	Quantità
Bassa	2	2

Rimozione del bancone esistente e inserimento di nuovo avente un secondo piano di appoggio posto ad una altezza di 0,90 m dal piano di calpestio, sporgente 0,50 m dalla parete divisoria e privo di parti taglienti e spigoli vivi.

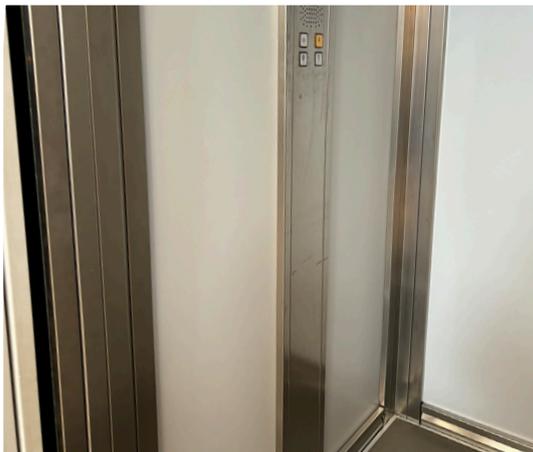
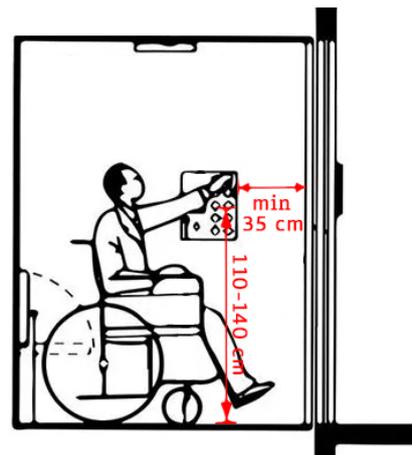
11 - Ascensore con pulsantiera e bottoniere non conformi.

Priorità	N. criticità	Quantità
Alta	1	1

Sostituzione della pulsantiera interna con una avente anche scritte in braille, posta ad un'altezza compresa tra i 1,10-1,40 m dal piano di calpestio e una distanza minima dalla porta di ingresso di 0,35 m, e delle bottoniere di piano.

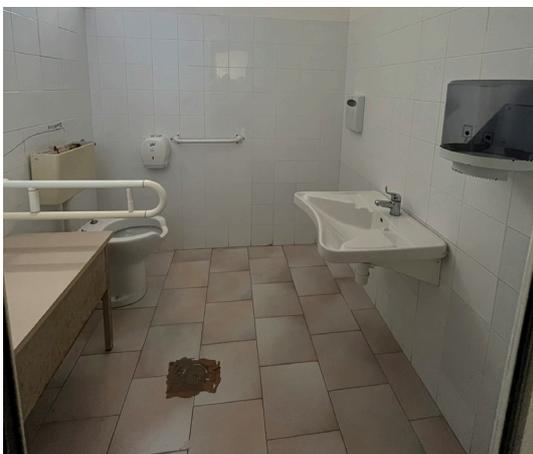
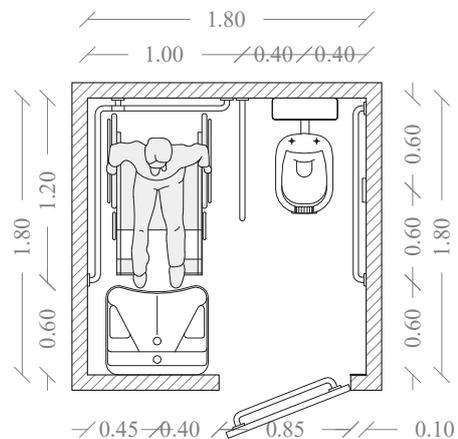
12 - Bagno disabili non adeguato.

Priorità	N. criticità	Quantità
Media	2	2

Inserimento di kit accessori igienici per disabili, di campanello tipo a cordone e di specchio abbassato vicino a bordo o reclinabile. Rimozione degli arredi non congrui.
