PIANO PER L'ELIMINAZIONE DELLE BARRIERE ARCHITETTONICHE

05.26 FASCICOLO VIALE DELLA RESISTENZA

Ambito urbano	VIALE DELLA RESISTENZA
Codice	V26
Percorso rilevato	intero viale (lati alterni)
Data rilievo	17/09/2024
Totale criticità riscontrate	80
Costo eliminazione criticità	224.180,52 €
Priorità d'ambito	09/18

Ambito edilizio CRA - CENTRO RESIDENZIALE ANZIANI
Codice A20
Data rilievo 05/08/2024
Totale criticità riscontrate 26
Costo eliminazione criticità 49.597,28 €
Priorità d'ambito 06/11

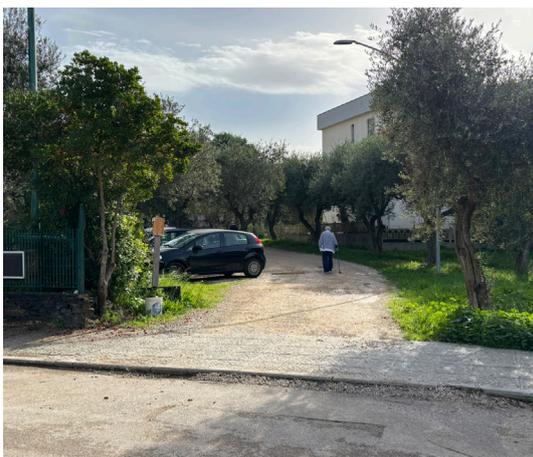
01.01 - Marciapiede o percorso non presente.

Priorità	N. criticità	Quantità
Alta	1	142,50 mq

Realizzazione di marciapiede/percorso, in materiale in linea con il contesto e cordolo a contrasto cromatico, da raccordare a raso e senza discontinuità, incluse demolizioni e ripristini. Larghezza min 150 cm, pendenza trasversale max 1%, dislivello da sede stradale max 15 cm.

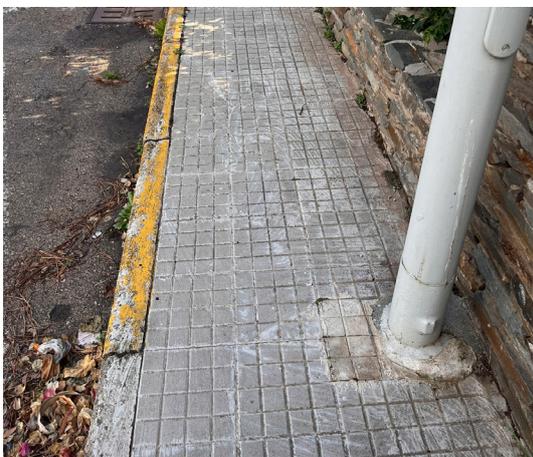
01.02 - Marciapiede o percorso con larghezza <90 cm.

Priorità	N. criticità	Quantità
Alta	5	120,00 mq

Allargamento del marciapiede/percorso in materiale analogo all'esistente, da raccordare a raso e senza discontinuità alle pavimentazioni adiacenti, con cordolo a contrasto cromatico, incluse demolizioni e ripristini. Larghezza min 150 cm, p. trasversale max 1%, dislivello da sede stradale max 15 cm.

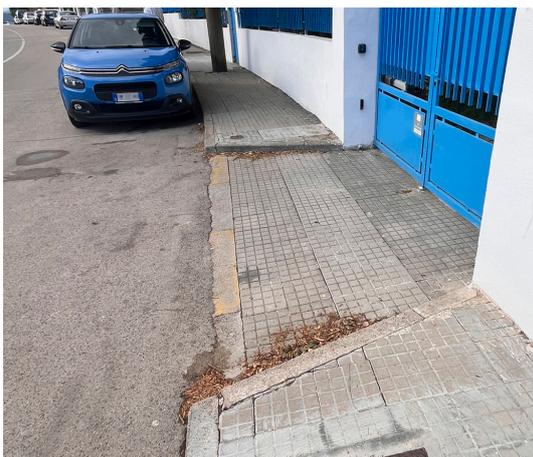
01.09 - Marciapiede o percorso interrotto o con pendenze per passo carraio.

Priorità	N. criticità	Quantità
Alta	2	27,00 mq

Demolizione del tratto interrotto o con pendenze per passo carraio, realizzazione di marciapiedi in continuità e, lato carreggiata, di rampa carrabile, in cls, con larghezza max 30 cm. Incluse demolizioni e ripristini.

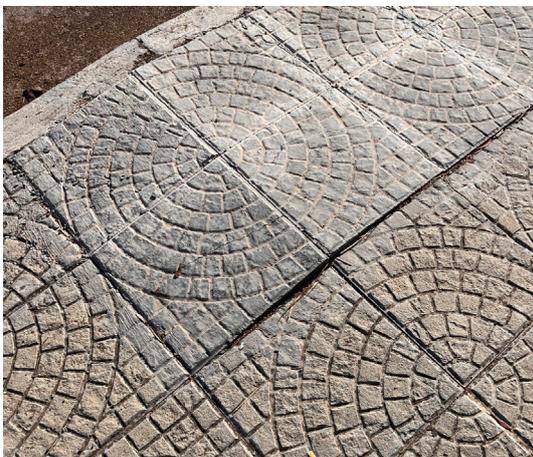
01.11 - Pavimentazione sconnessa.

Priorità	N. criticità	Quantità
Media	5	15,71 mq

A - Demolizione e ricostruzione puntuale della pavimentazione e, ove necessario, del sottofondo, al fine di ripristinare la planarità e la continuità del piano di calpestio, da raccordare a raso alle pavimentazioni adiacenti. Incluse demolizioni e ripristini.

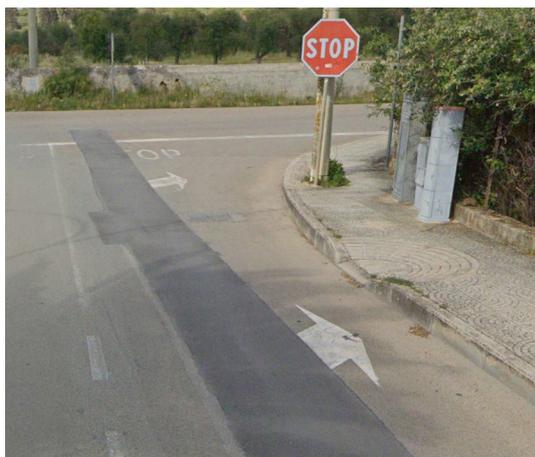
01.17 - Marciapiede o percorso con raccordo non coerente.

Priorità	N. criticità	Quantità
Alta	2	2

A - Demolizione dello scivolo di raccordo a ventaglio e rifacimento del marciapiede, in materiale analogo all'esistente, per ripristinare la continuità del percorso, da collegare a raso e senza discontinuità alle pavimentazioni adiacenti, con cordolo laterale, incluse demolizioni e ripristini. P. trasversale max 1%.

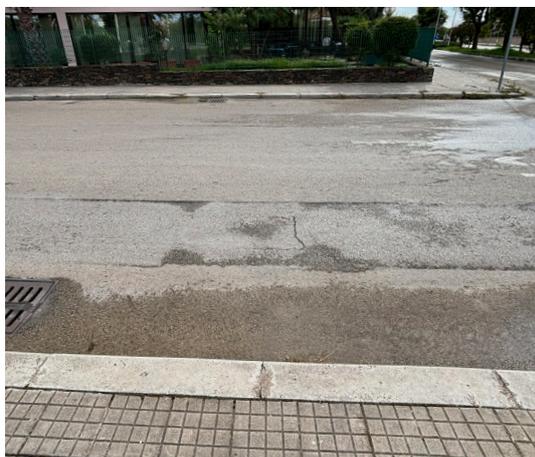
02.01 - Attraversamento pedonale non presente o non adeguato.

Priorità	N. criticità	Quantità
Alta	6	6

B - Realizzazione di attraversamento pedonale a raso, con area in piano e rampe laterali di raccordo al marciapiede/percorso, prive di p. trasversale e con p. longitudinale <5% (max 8%); segnaletica orizzontale e verticale conforme al C.d.S., e segnaletica tattilo-plantare come da Abaco. Inclusive demolizioni e ripristini.

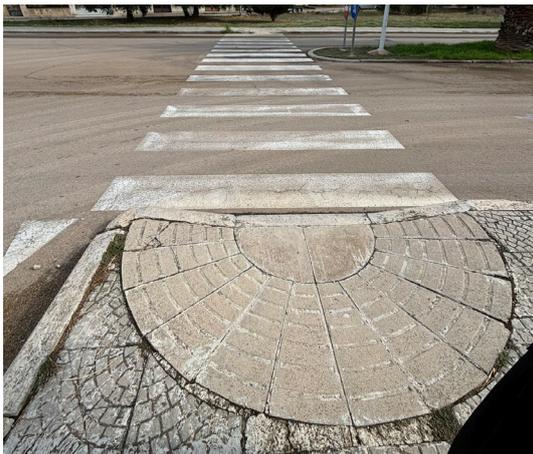
02.02 - Attraversamento pedonale in posizione non coerente o pericolosa.

Priorità	N. criticità	Quantità
Alta	1	1

A - Eliminazione dell'attraversamento pedonale mediante cancellazione della segnaletica orizzontale, demolizione degli scivoli e ricostituzione dell'area. Si rimanda alla 02.01 per nuovo attraversamento in posizione congrua.

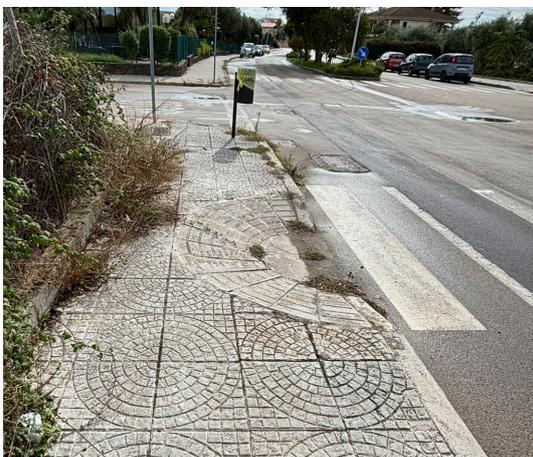
02.04 - Raccordo marciapiede-carreggiata non adeguato.

Priorità	N. criticità	Quantità
Alta	14	14

B - Demolizione di parte del marciapiede, realizzazione di area in piano antistante l'attraversamento e di rampe laterali di raccordo al marciapiede/percorso, prive di pendenza trasversale e con pendenza longitudinale <5% (max 8%). Segnaletica tattilo-plantare come da norme d'Abaco. Includere demolizioni e ripristini.

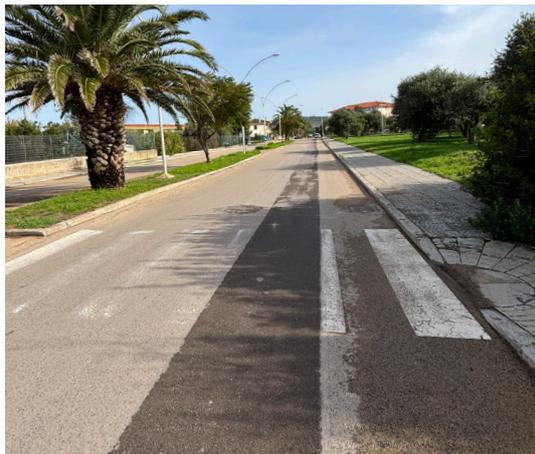
03.01 - Segnaletica orizzontale non presente o non visibile.

Priorità	N. criticità	Quantità
Bassa	9	9

A - Realizzazione o rifacimento di segnaletica orizzontale (strisce, scritte, simboli, zebraure) nel rispetto delle prescrizioni del Codice della Strada e del suo Regolamento.

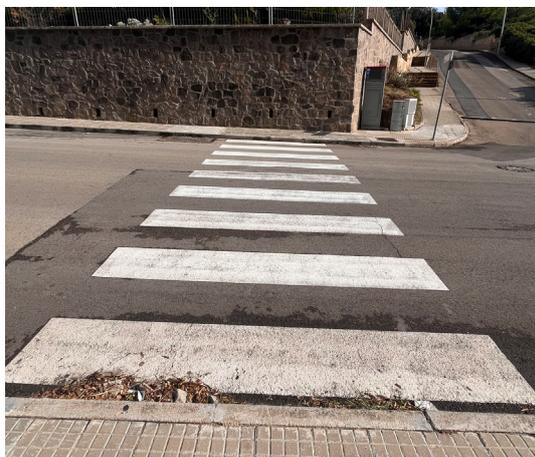
03.02 - Segnaletica verticale non presente.

Priorità	N. criticità	Quantità
Bassa	10	10

Posa di segnaletica verticale in area esterna al marciapiede/percorso, nel rispetto delle prescrizioni del Codice della Strada e del suo Regolamento, incluse demolizioni e ripristini. Margine inferiore del segnale ad altezza min 210 cm.

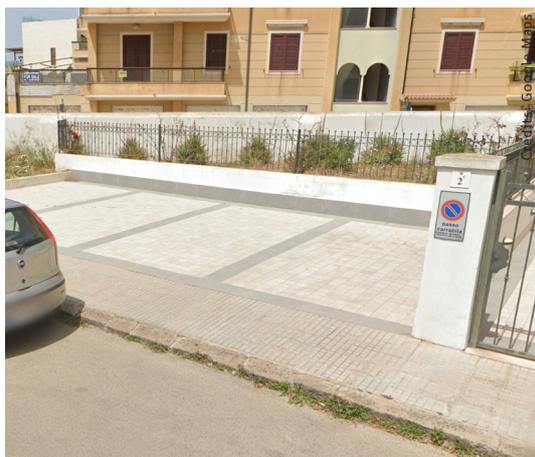
03.03 - Segnaletica tattilo-plantare non presente, non conforme o non coerente.

Priorità	N. criticità	Quantità
Alta	2	32,70 m

A - Posa di moduli tattilo-plantari tipo "LVE", codice "direzione rettilinea", in CLS o GRÈS a contrasto cromatico rispetto alla pavimentazione, disposti a raso e senza discontinuità, incluse demolizioni e ripristini.

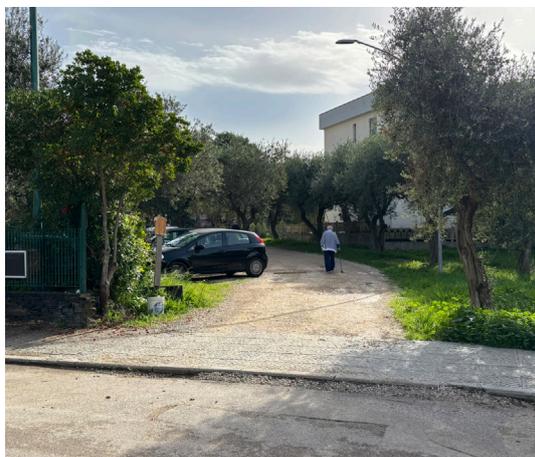
03.03 - Segnaletica tattilo-plantare non presente, non conforme o non coerente.

Priorità	N. criticità	Quantità
Alta	3	6,00 m

B - Posa di moduli tattilo-plantari tipo "LVE", codice "attenzione/servizio", in CLS o GRÈS a contrasto cromatico rispetto alla pavimentazione, disposti a raso e senza discontinuità, incluse demolizioni e ripristini.

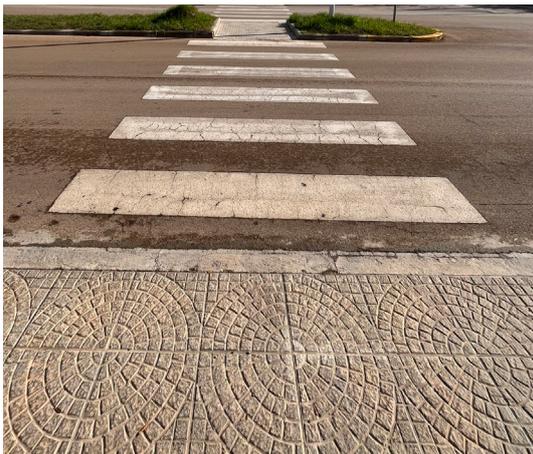
03.03 - Segnaletica tattilo-plantare non presente, non conforme o non coerente.

Priorità	N. criticità	Quantità
Alta	7	7

D - Posa di moduli tattilo-plantari tipo "LVE", codice "direzione rettilinea" e "pericolo valicabile", in CLS o GRÈS a contrasto cromatico rispetto alla pavimentazione, disposti a raso e senza discontinuità, incluse demolizioni e ripristini.

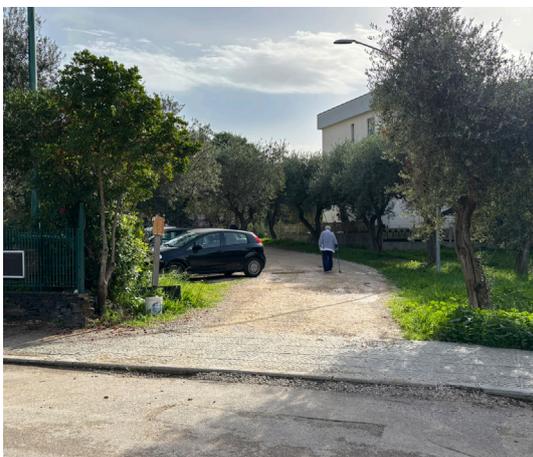
03.03 - Segnaletica tattilo-plantare non presente, non conforme o non coerente.

Priorità	N. criticità	Quantità
Alta	3	3

E - Inserimento di mappa tattile, installata su leggione inclinato di 30 gradi ad un'altezza minima di 0,95 m dal piano di calpestio; ove non possibile, posizionamento della mappa su parete/cancello, ad altezza compresa 1,00-1,80 m, con baricentro posto a metri 1,40 da terra.

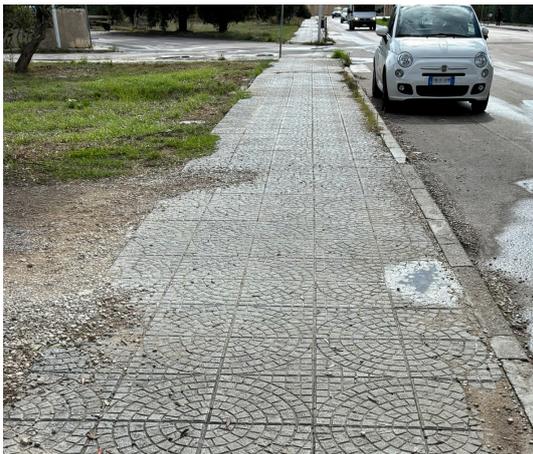
03.03 - Segnaletica tattilo-plantare non presente, non conforme o non coerente.

Priorità	N. criticità	Quantità
Alta	2	116,50 m

F - Posa di moduli tattilo-plantari tipo "LVE", codice "direzione rettilinea" e/o "svolta obbligata" e/o "incrocio", in CLS o GRÈS a contrasto cromatico rispetto alla pavimentazione, disposti a raso e senza discontinuità, incluse demolizioni e ripristini.

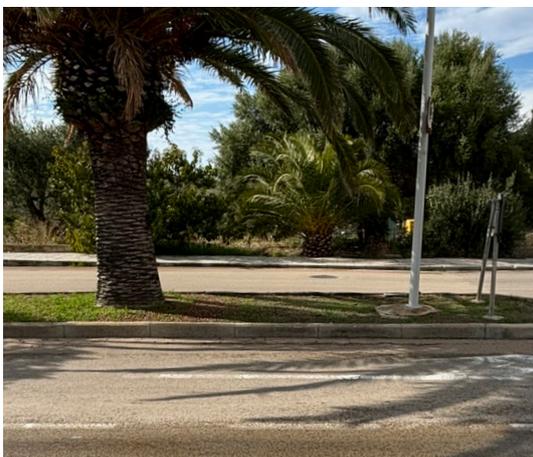
04.01 - Ostacolo generico ancorato.

Priorità	N. criticità	Quantità
Alta	2	12,00 mq

E - Rimozione di parte dell'aiuola spartitraffico e realizzazione di isola pedonale a raso e senza discontinuità con la carreggiata stradale.

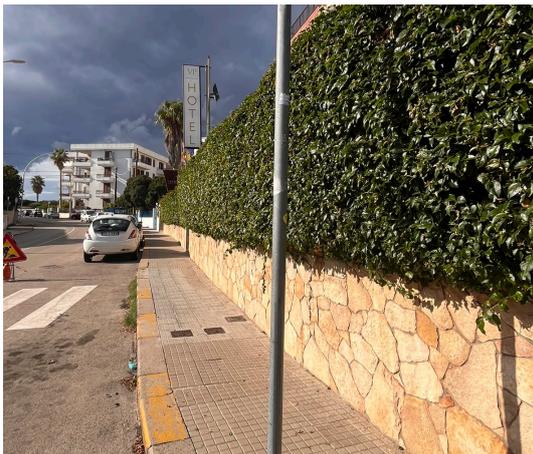
04.07 - Ostacolo costituito da vegetazione.

Priorità	N. criticità	Quantità
Alta	1	1

B - Attivazione di una procedura di monitoraggio periodico con comunicazione al proprietario per sollecitare l'esecuzione dell'intervento di potatura delle fronde che valicano il bordo delle aiuole o l'area di pertinenza degli edifici, invadendo il marciapiede o il percorso e riducendone la larghezza.

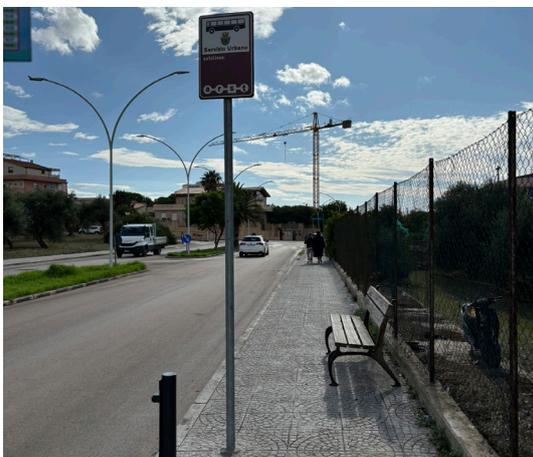
05.01 - Fermata con banchina non presente o non adeguata.

Priorità	N. criticità	Quantità
Alta	1	1

B - Demolizione del marciapiede/percorso e costruzione della banchina per ottenere un'area in piano, dotata di pensilina, palina e segnaletica tattilo-plantare secondo indicazioni presenti in Abaco. Includere demolizioni e ripristini.

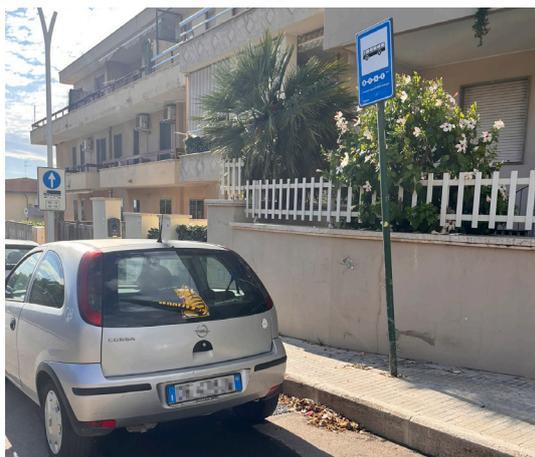
05.01 - Fermata con banchina non presente o non adeguata.

Priorità	N. criticità	Quantità
Alta	1	1

C - Inserimento di palina e posa di segnaletica tattilo-plantare, secondo indicazioni presenti in Abaco. Inclusive demolizioni e ripristini.

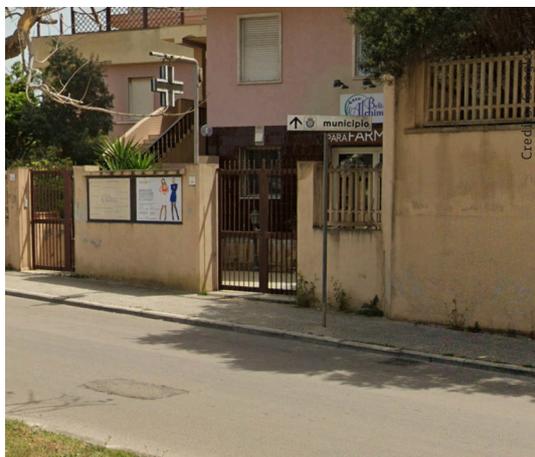
06.01 - Parcheggio disabili non presente.

Priorità	N. criticità	Quantità
Alta	1	1

C - Realizzazione di parcheggio in linea, dimensioni min 2,00x6,00 m, avente adiacente area in piano per la salita e la discesa dal veicolo e rampe di raccordo al marciapiede/percorso pedonale (come da prescrizioni d'Abaco). Segnaletica verticale ed orizzontale come da norme del C.d.S. Inclusive demolizioni e ripristini.

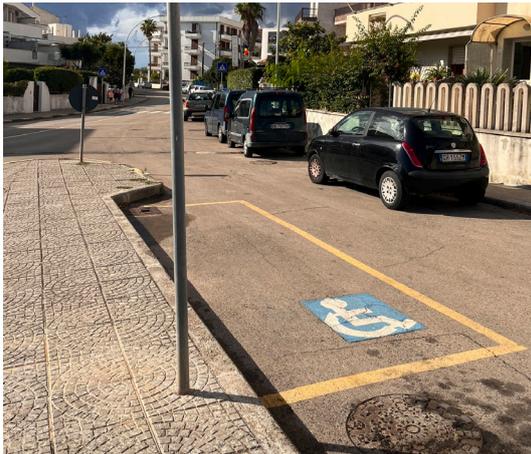
06.04 - Parcheggio disabili privo di collegamento pedonale o con collegamento pedonale non adeguato.

Priorità	N. criticità	Quantità
Alta	2	2

B - Realizzazione di area in piano adiacente al parcheggio, per la salita e la discesa dal veicolo, e di rampe di raccordo al marciapiede/percorso (come da prescrizioni presenti nell'Abaco). Inclusive demolizioni e ripristini.

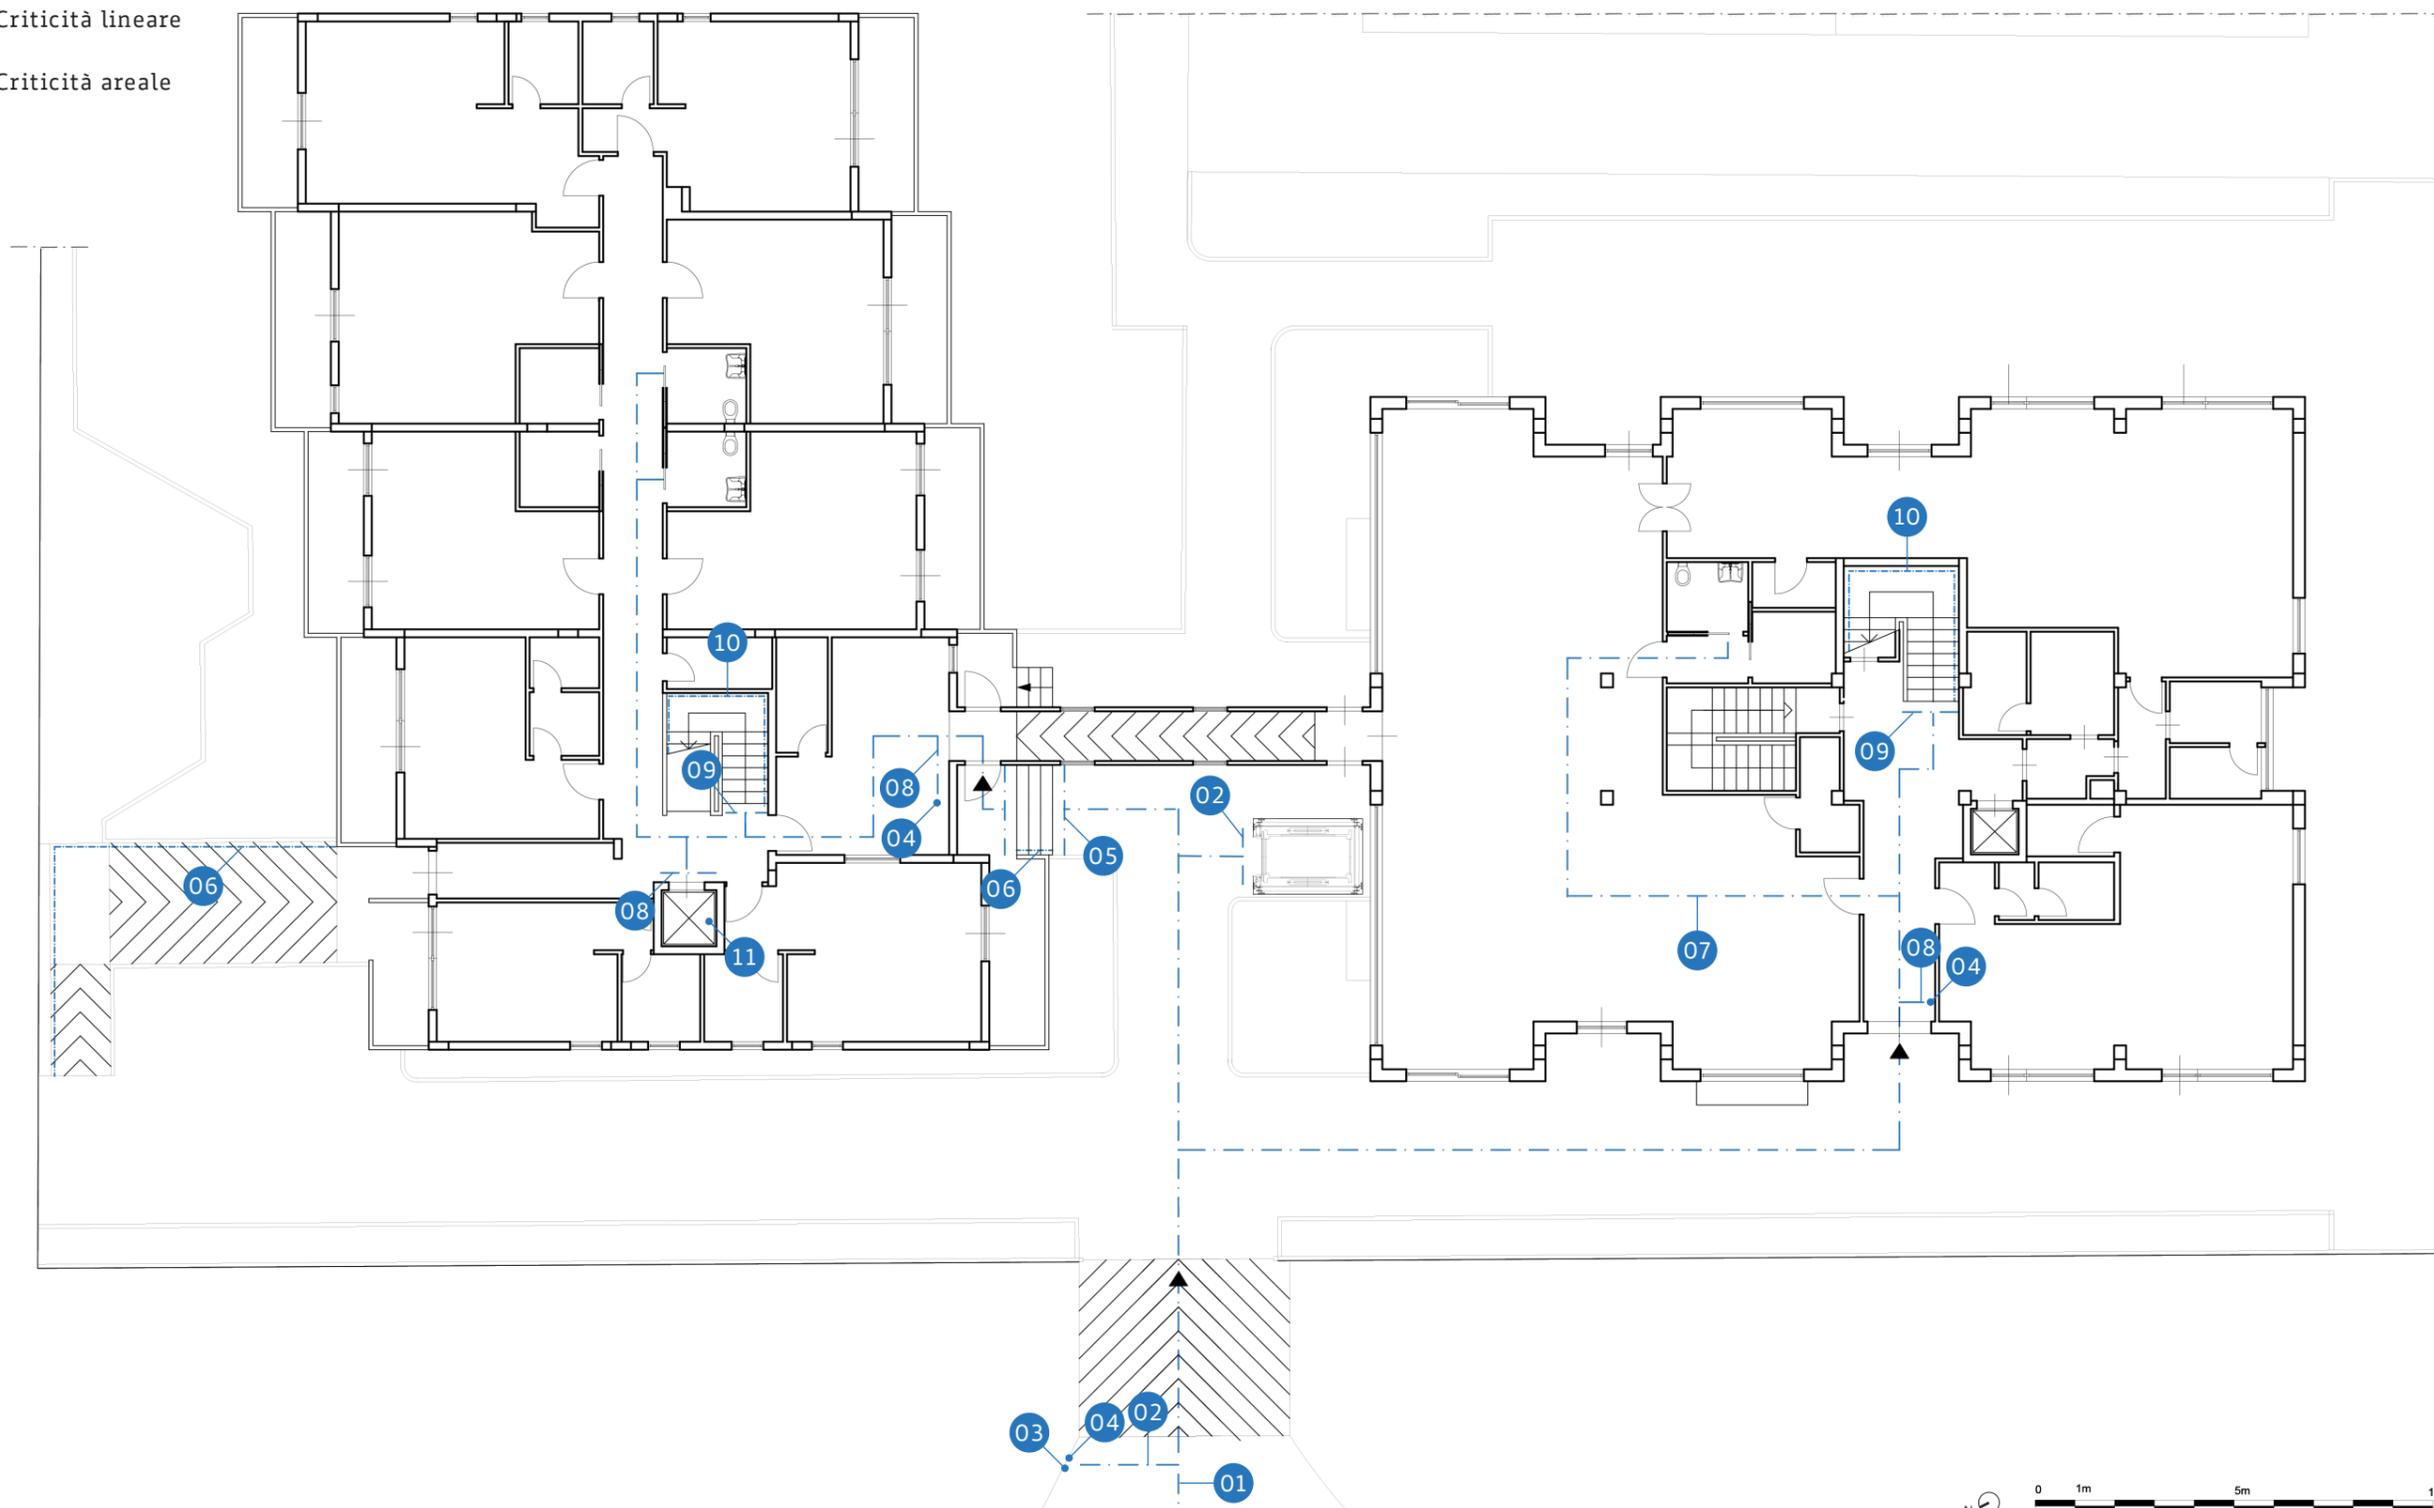
PIANTA PIANO TERRA

CRA - CENTRO RESIDENZIALE ANZIANI

- nn Criticità puntuale
- nn Criticità lineare
- nn Criticità areale

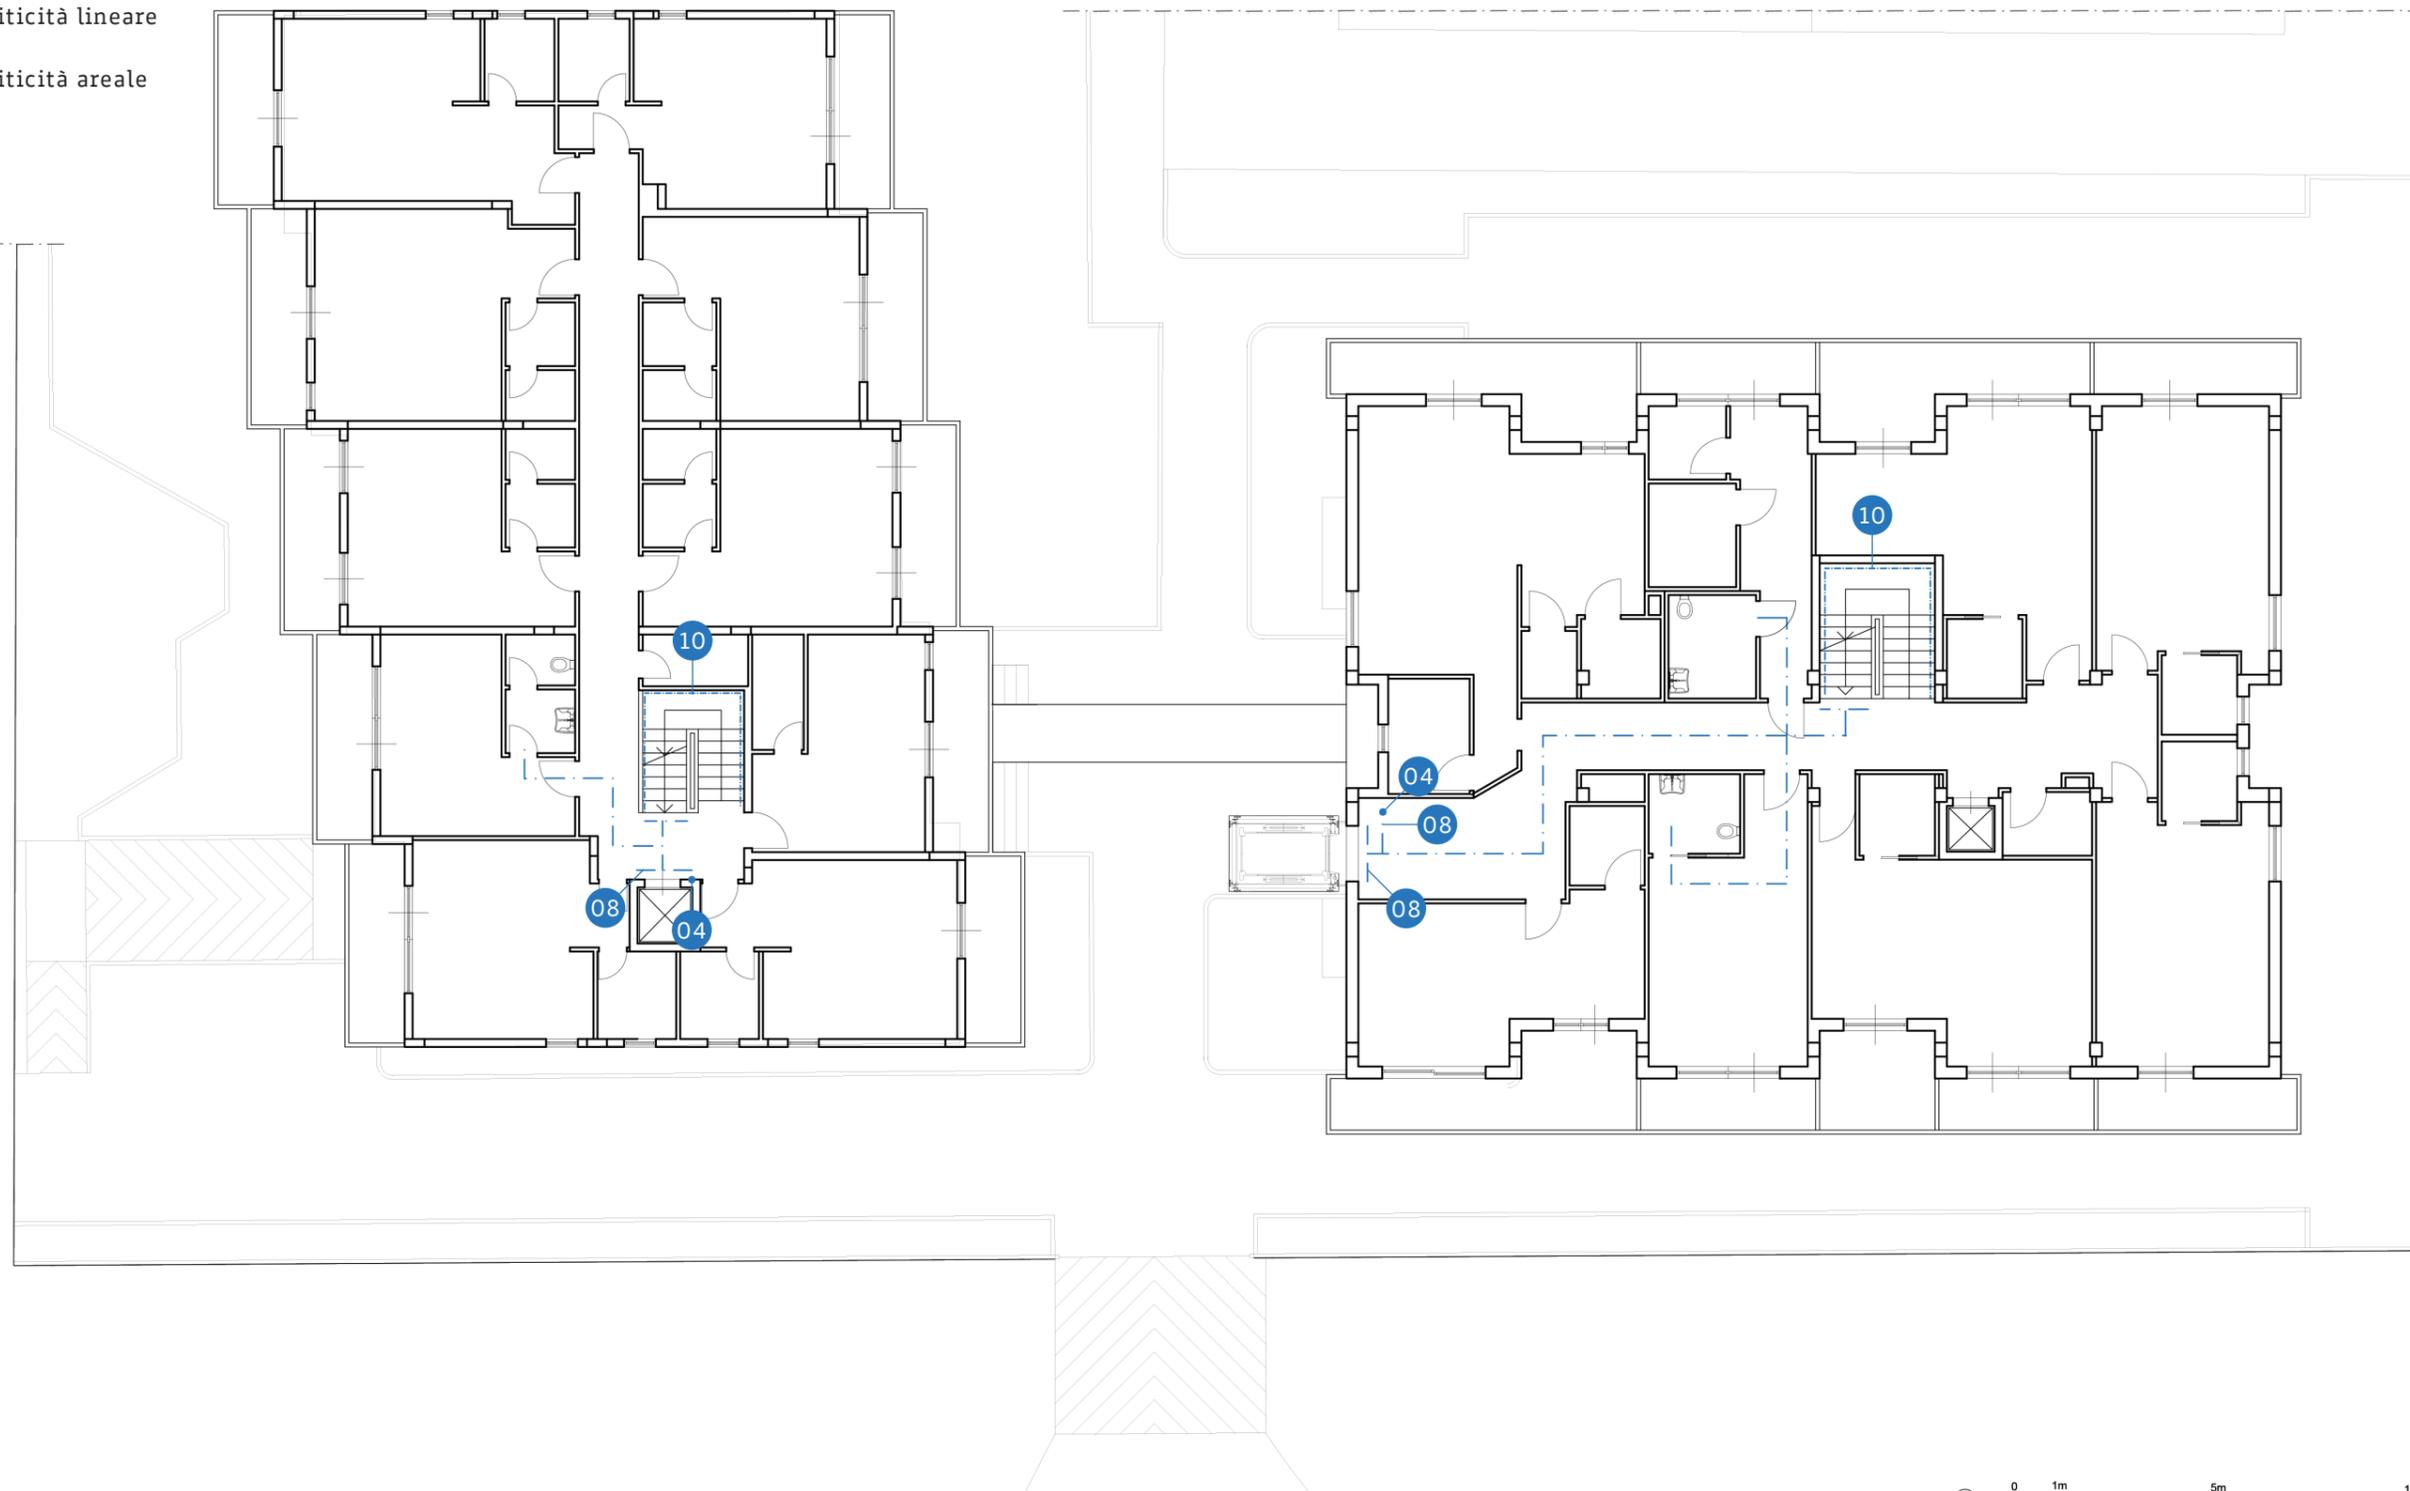
PIANTA PIANO PRIMO

CRA - CENTRO RESIDENZIALE ANZIANI

- Criticità puntuale
- Criticità lineare
- Criticità areale

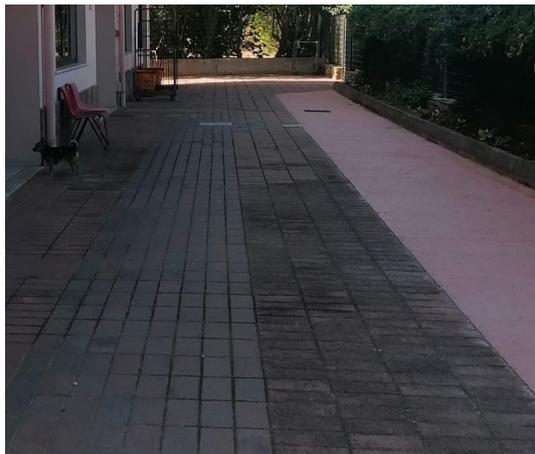
01 - Segnaletica tattilo-plantare non presente.

Priorità	N. criticità	Quantità
Alta	1	21,50 m

Posa di moduli tattilo-plantari tipo "LVE", codice "direzione rettilinea" e/o "svolta obbligata" e/o "incrocio", in CLS o GRÈS a contrasto cromatico rispetto alla pavimentazione, disposti a raso e senza discontinuità, incluse demolizioni e ripristini.

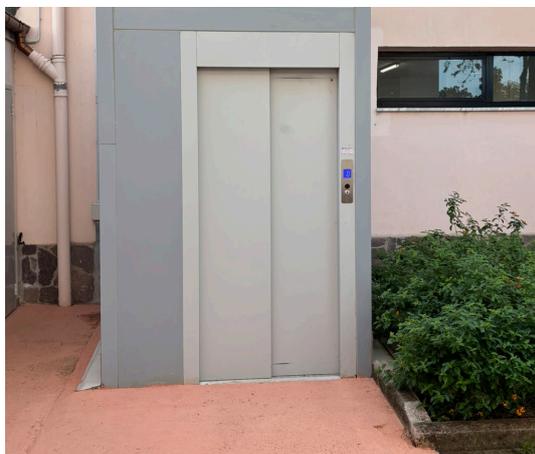
02 - Segnaletica tattilo-plantare non presente.

Priorità	N. criticità	Quantità
Alta	2	4,00 m

Posa di moduli tattilo-plantari tipo "LVE", codice "attenzione/servizio", in CLS o GRÈS a contrasto cromatico rispetto alla pavimentazione, disposti a raso e senza discontinuità, incluse demolizioni e ripristini.

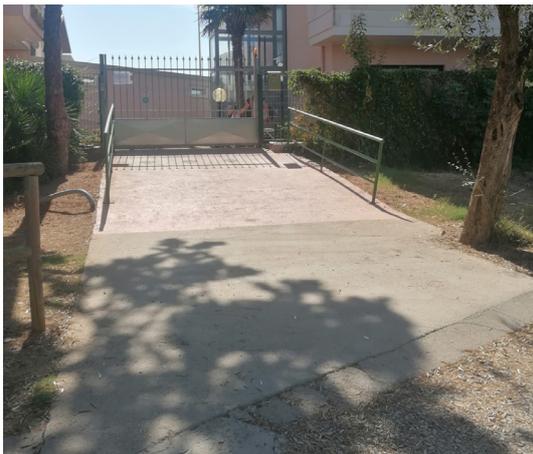
03 - Citofono ribassato non presente.

Priorità	N. criticità	Quantità
Media	1	1

Inserimento di impianto citofonico posizionato ad altezza compresa tra 1,10-1,30 m dal piano di calpestio.

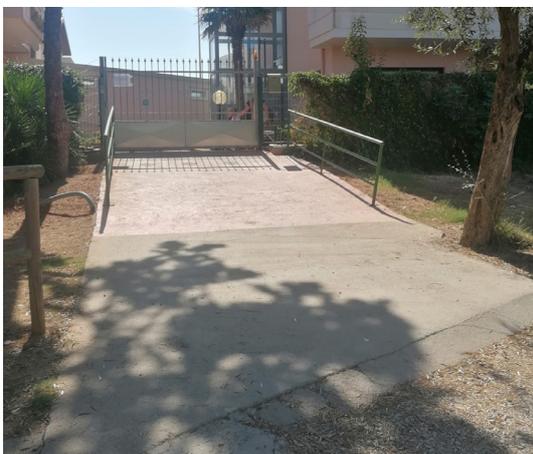
04 - Mappa tattile non presente.

Priorità	N. criticità	Quantità
Alta	5	5

Inserimento di mappa tattile, installata su leggìo inclinato di 30 gradi ad un'altezza minima di 0,95 m dal piano di calpestio; ove non possibile, posizionamento della mappa su parete/cancello, ad altezza compresa 1,00-1,80 m, con baricentro posto a metri 1,40 da terra.

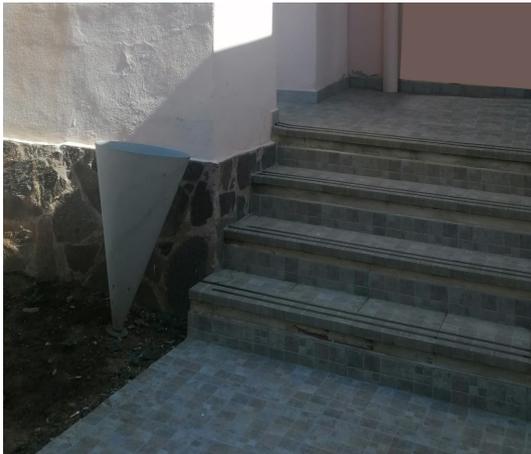
05 - Segnaletica tattilo plantare non presente.

Priorità	N. criticità	Quantità
Alta	1	4,40 m

Posa di moduli tattilo-plantari tipo "LVE", codice "pericolo valicabile" e "attenzione/servizio", in CLS o GRÈS a contrasto cromatico rispetto alla pavimentazione, incluse demolizioni e ripristini.

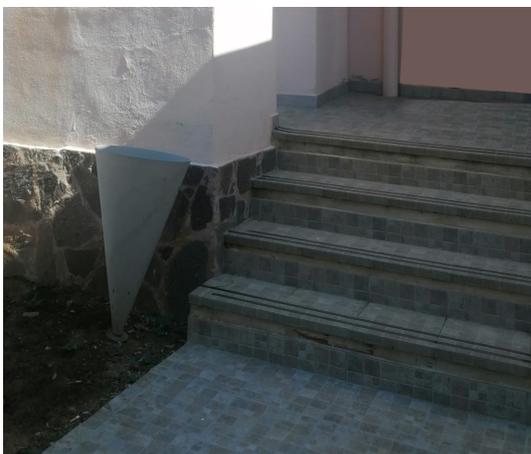
06 - Corrimano non presente.

Priorità	N. criticità	Quantità
Alta	2	14,60 m

Inserimento di n. 2 corrimani da terra posti a 0,75 m e a 0,90 m dal piano di calpestio; 1 montante ogni metro. Ogni corrimano, prolungato di 0,30 m oltre il primo e l'ultimo gradino, sarà posto ad una distanza dalla parete compresa tra i 4 e i 5 cm e dovrà avere una finitura antiscivolo.

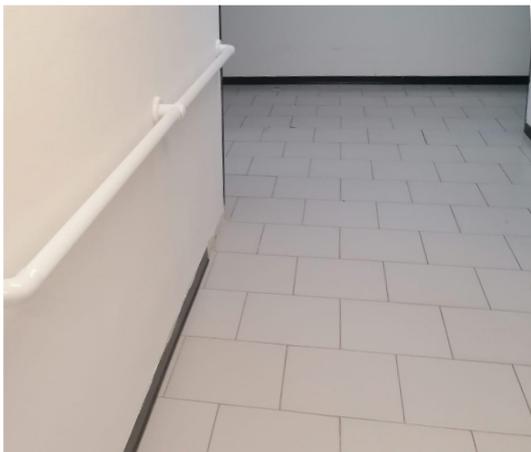
07 - Segnaletica tattilo-plantare non presente.

Priorità	N. criticità	Quantità
Alta	1	87,70 m

Posa di moduli tattilo-plantari tipo "LVE", codice "direzione rettilinea" e/o "svolta obbligata" e/o "incrocio", in PVC adesivo a contrasto cromatico rispetto alla pavimentazione.

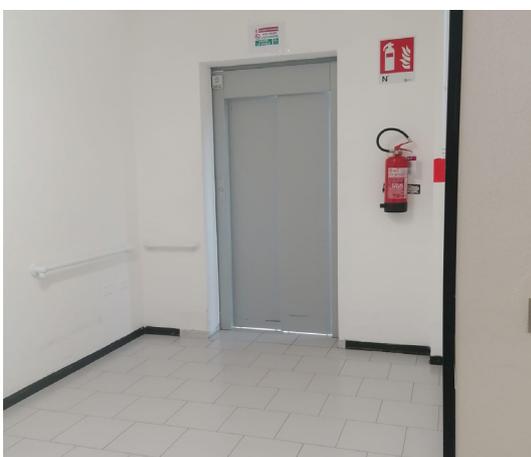
08 - Segnaletica tattilo-plantare non presente.

Priorità	N. criticità	Quantità
Alta	6	7,00 m

Posa di moduli tattilo-plantari tipo "LVE", codice "attenzione/servizio", in PVC adesivo a contrasto cromatico rispetto alla pavimentazione.

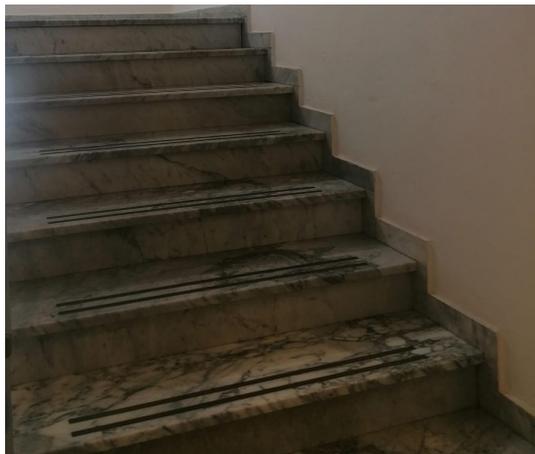
09 - Segnaletica tattilo plantare non presente.

Priorità	N. criticità	Quantità
Alta	2	5,40 m

Posa di moduli tattilo-plantari tipo "LVE", codice "pericolo valicabile" e "attenzione/servizio", in PVC adesivo a contrasto cromatico rispetto alla pavimentazione.

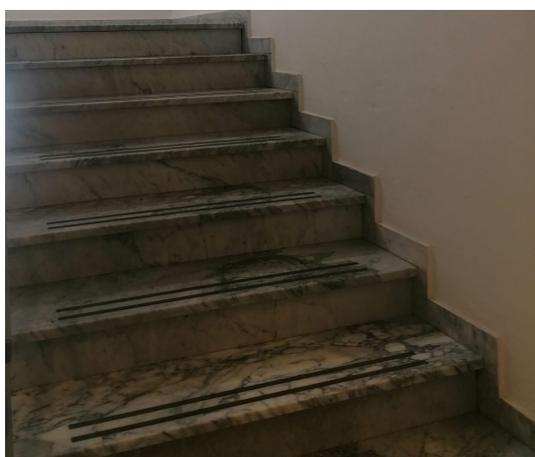
10 - Corrimano non presente.

Priorità	N. criticità	Quantità
Alta	4	39,00 m

Inserimento di n. 2 corrimani a muro posti a 0,75 m e a 0,90 m dal piano di calpestio. Ogni corrimano, prolungato di 0,30 m oltre il primo e l'ultimo gradino, sarà posto ad una distanza dalla parete compresa tra i 4 e i 5 cm e dovrà avere una finitura antiscivolo.

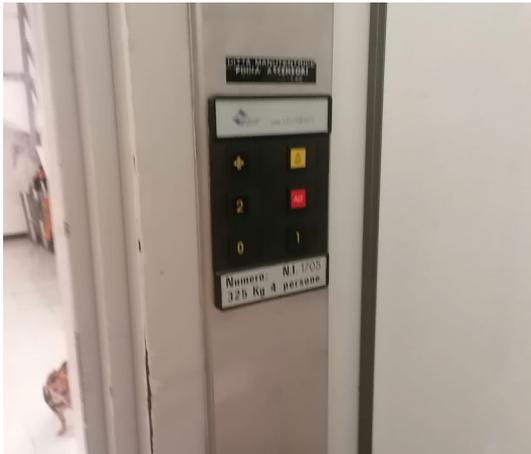
11 - Ascensore con pulsantiera e bottoniere non conformi.

Priorità	N. criticità	Quantità
Alta	1	1

Sostituzione della pulsantiera interna con una avente anche scritte in braille, posta ad un'altezza compresa tra i 1,10-1,40 m dal piano di calpestio e una distanza minima dalla porta di ingresso di 0,35 m, e delle bottoniere di piano.
