## **COMUNE DI ALGHERO**

# PIANO PER L'ELIMINAZIONE DELLE BARRIERE **ARCHITETTONICHE**

## 06.21 TAVOLA VIA GRAZIA DELEDDA

PROGETTO DEFINITIVO Dicembre 2024

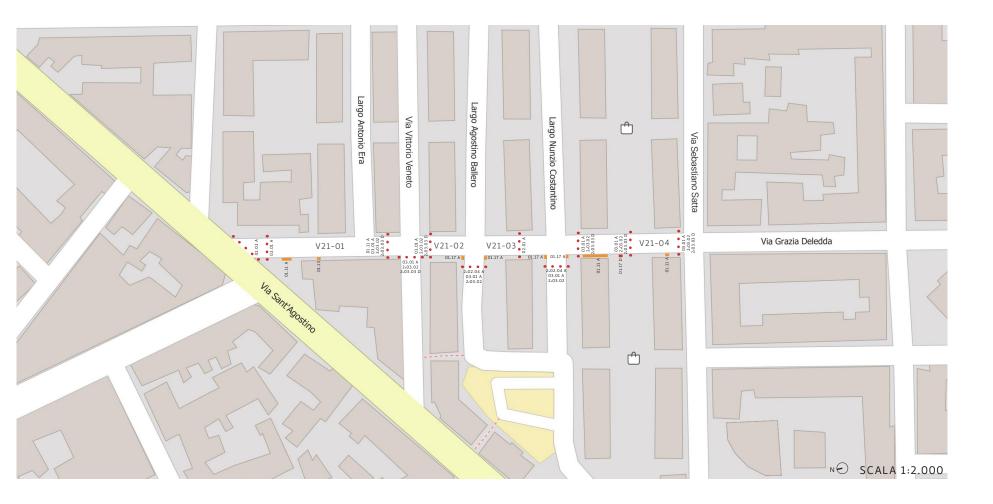
01.11 Pavimentazione sconnessa.

01.13 Chiusino, caditoia o griglia non a raso rispetto alla pavimentazione.

O1.17 Marciapiede o percorso con raccordo non coerente.

02.01 Attraversamento pedonale non presente o non adeguato.

02.02 Attraversamento pedonale in posizione non coerente o pericolosa.

02.04 Raccordo marciapiede-carreggiata non adeguato.

03.01 Segnaletica orizzontale non presente o non visibile.

03.02 Segnaletica verticale non presente.

03.03 Segnaletica tattilo-plantare non presente, non conforme o non coerente.
