STUDI DI DETTAGLIO PER L'ADEGUAMENTO DEGLI STRUMENTI URBANISTICI COMUNALI AL PIANO DI ASSETTO IDROGEOLOGICO ai sensi dell'art.8 comma 2 bis delle N.A. del PAI (rev. 03.05.2018)

STUDIO ASSETTO IDRAULICO

ELABORATO :						
SCHEDE MONOGRAFICHE DEI MANUFATTI RILEVATI						
REVISIONI				ALLEGATO D	SCALA	
n°	MODIFICA	DATA	CTRL		CODICE	
01	Consegna	Ottobre 2019	FC		NOTE

COMUNE DI ALGERO (SS)
STUDIO DI COMPATIBILITA' IDRAULICA DEL TERRITORIO COMUNALE
SCHEDE PER LA CARATTERIZZAZIONE DEGLI ATTRAVERSAMENTI ESISTENTI

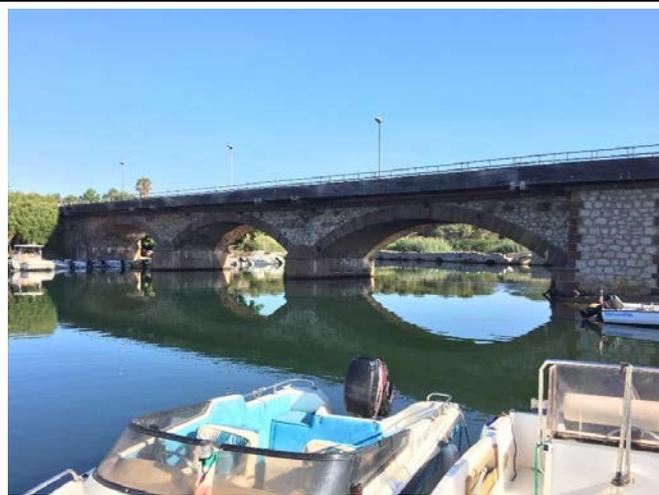
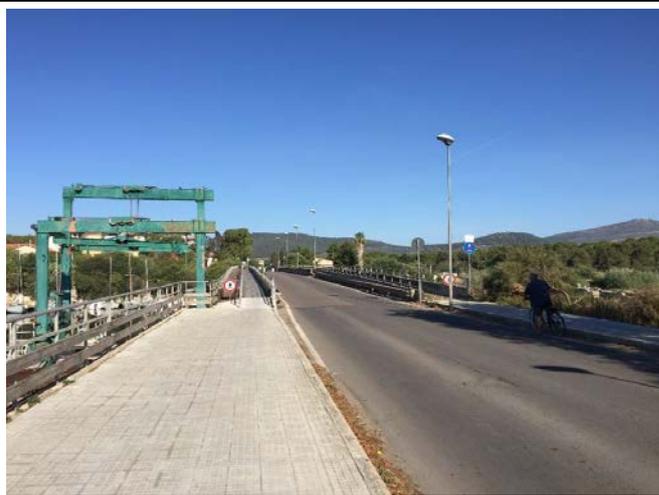
2. Immagini

1. Identificazione	
1.1. Corso d'acqua attraversato	Asta 83138 - Canale Urune
1.2. Codice del Ponte/attraversamento	A01
1.3. Infrastruttura a cui appartiene l'opera	S.S. 127 bis
1.4. Comune in cui ricade l'attraversamento	Alghero
1.5. Descrizione	Attraversamento sito sulla strada S.S. 127 bis, di collegamento tra l'abitato di Alghero e quello di Fertilia, immediatamente a valle del ponte romano. L'attraversamento con profilo ad archi a sesto ribassato, è realizzato in blocchi di pietra ed è affiancato da due passerelle ciclopedonali in legno

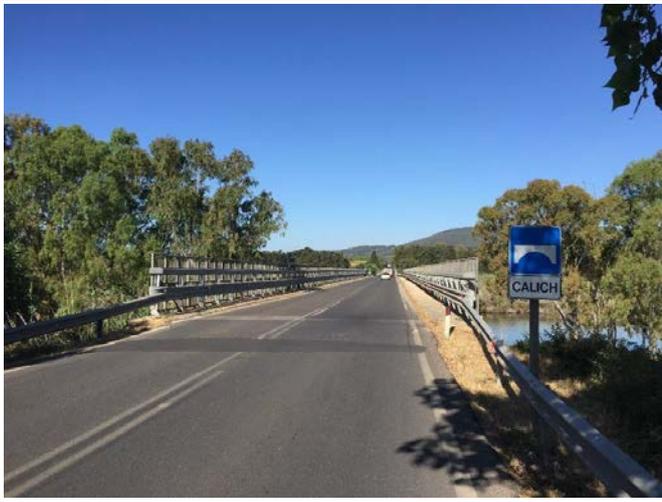
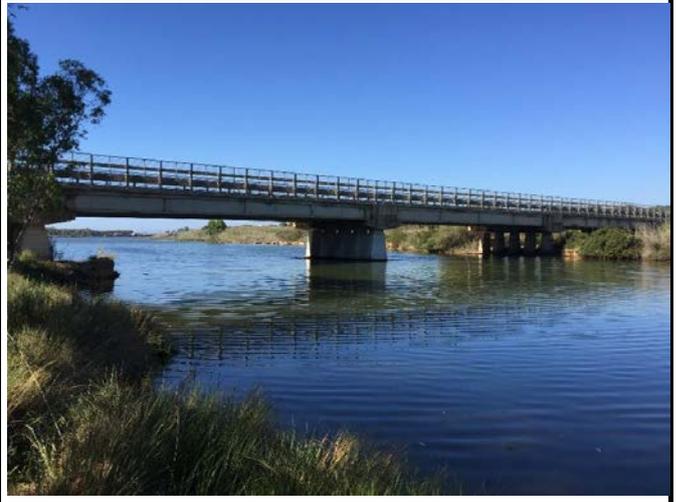
2. Immagini

1. Identificazione	
1.1. Corso d'acqua attraversato	Asta 84971 - Canale Urune
1.2. Codice del Ponte/attraaversamento	A02
1.3. Infrastruttura a cui appartiene l'opera	S.S. 291 dir
1.4. Comune in cui ricade l'attraversamento	Alghero
1.5. Descrizione	Attraversamento sito sulla strada S.S. 291 dir, con profilo a cinque campate, realizzato interamente in elementi prefabbricati in calcestruzzo.

4.1 Caratteristiche geometriche	
4.1.1 Lunghezza dell'attraversamento (m)	11.00
4.1.2 Ingombro complessivo dell'opera di attraversamento (m)	154.40
4.1.3 Quota minima dell'opera di attraversamento (m s.l.m.)	
4.1.4. Quota minima fondo alveo (m s.l.m.)	
4.1.5. Numero campate	5
4.1.6 Numero pile	6
4.1.7 Descrizione delle pile	Serie di 3 o 5 pilastri, a seconda che siano di estremità o intermedi, in calcestruzzo, allineati e rastremati verso l'alto

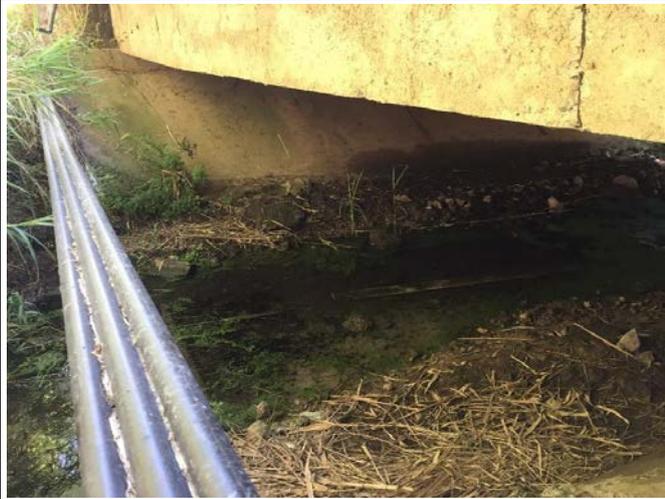
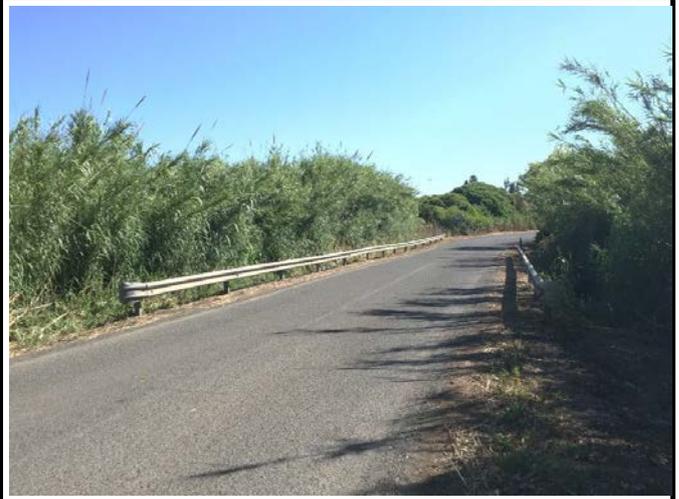
2. Immagini

1. Identificazione	
1.1. Corso d'acqua attraversato	Asta 84971 - Canale Urune
1.2. Codice del Ponte/attraersamento	A03
1.3. Infrastruttura a cui appartiene l'opera	S.P. 44
1.4. Comune in cui ricade l'attraversamento	Alghero
1.5. Descrizione	Attraversamento sito sulla strada S.P.44, con profilo a campata unica di forma trapezoidale, realizzato interamente in calcestruzzo gettato in opera.

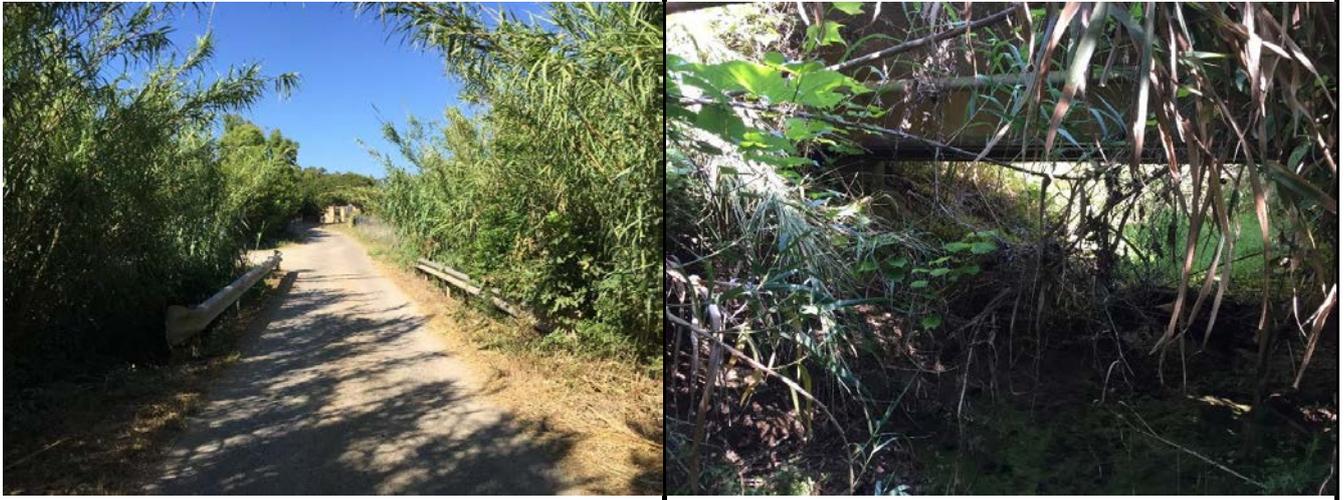
2. Immagini

1. Identificazione	
1.1. Corso d'acqua attraversato	Asta 84971 - Canale Urune
1.2. Codice del Ponte/attraversamento	C01
1.3. Infrastruttura a cui appartiene l'opera	Strada comunale
1.4. Comune in cui ricade l'attraversamento	Alghero
1.5. Descrizione	Attraversamento sito sulla strada vicinale Casa Sea, nei pressi dell'Aeroporto di Alghero - Fertilia, con profilo a campata unica di forma trapezoidale, realizzato interamente in calcestruzzo, con spalle e travi prefabbricate, mentre la soletta è gettata in opera.

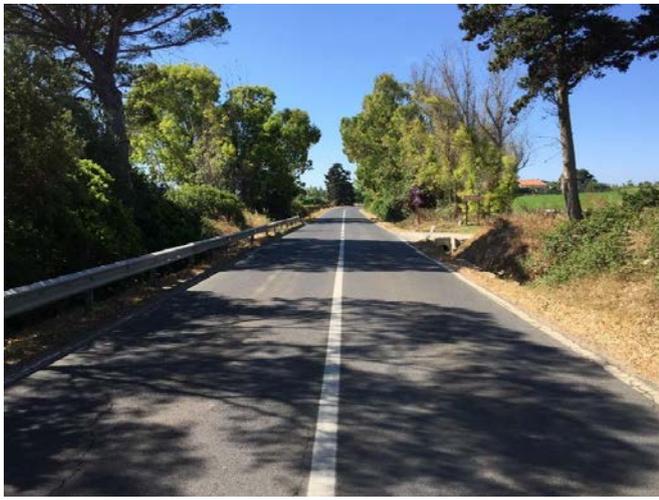
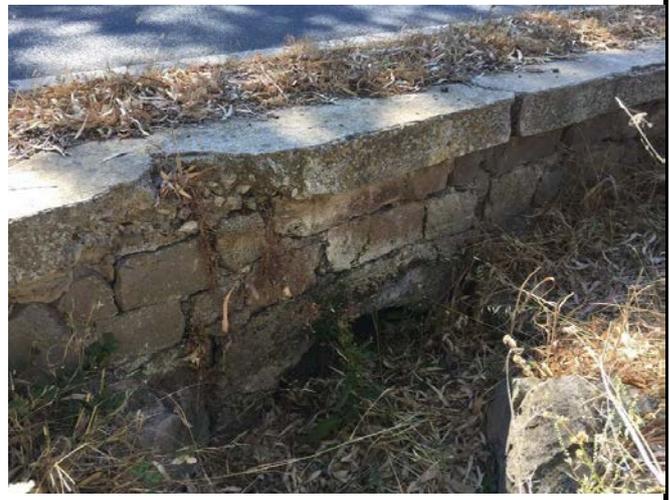
2. Immagini

1. Identificazione	
1.1. Corso d'acqua attraversato	Asta 73762 - Canale Su Incontru
1.2. Codice del Ponte/attraversamento	A03
1.3. Infrastruttura a cui appartiene l'opera	S.S. 291
1.4. Comune in cui ricade l'attraversamento	Alghero
1.5. Descrizione	Attraversamento sito sulla strada S.S. 291, nei pressi dell'Aeroporto di Alghero - Fertilia e in prossimità dell'accesso ad una strada privata, con profilo ad arco realizzato in calcestruzzo con sovrastante struttura in blocchi di pietra.

4.1 Caratteristiche geometriche	
4.1.1 Lunghezza dell'attraversamento (m)	10.20
4.1.2 Ingombro complessivo dell'opera di attraversamento (m)	3.00
4.1.3 Quota minima dell'opera di attraversamento (m s.l.m.)	
4.1.4. Quota minima fondo alveo (m s.l.m.)	
4.1.5. Numero campate	1
4.1.6.8 Numero pile	0
4.1.7 Descrizione delle pile

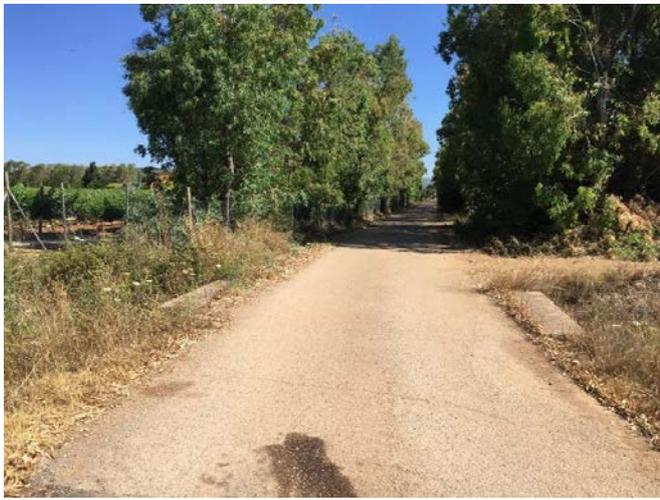
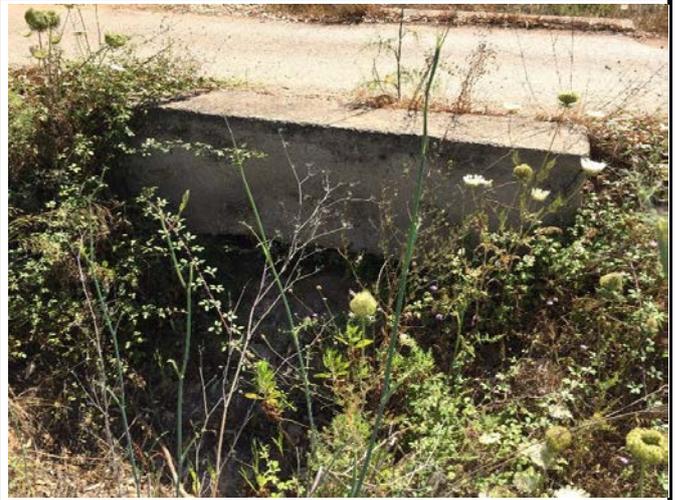
2. Immagini

1. Identificazione	
1.1. Corso d'acqua attraversato	Asta 73762 - Canale Su Incontru
1.2. Codice del Ponte/attraversamento	C02
1.3. Infrastruttura a cui appartiene l'opera	Strada comunale
1.4. Comune in cui ricade l'attraversamento	Alghero
1.5. Descrizione	Attraversamento sito sulla strada vicinale Mont'Estidu, nei pressi dell'Aeroporto di Alghero - Fertilia, con profilo a campata unica di forma rettangolare, realizzato interamente in calcestruzzo gettato in opera.

4.1 Caratteristiche geometriche	
4.1.1 Lunghezza dell'attraversamento (m)	6.10
4.1.2 Ingombro complessivo dell'opera di attraversamento (m)	3.00
4.1.3 Quota minima dell'opera di attraversamento (m s.l.m.)	
4.1.4. Quota minima fondo alveo (m s.l.m.)	
4.1.5. Numero campate	1
4.1.6.8 Numero pile	0
4.1.7 Descrizione delle pile

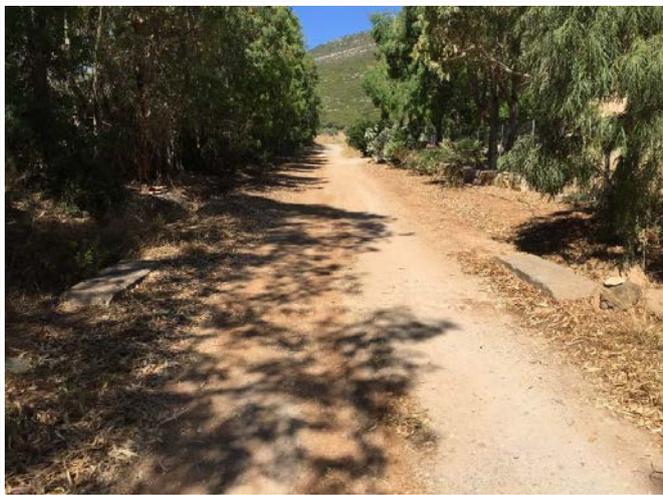
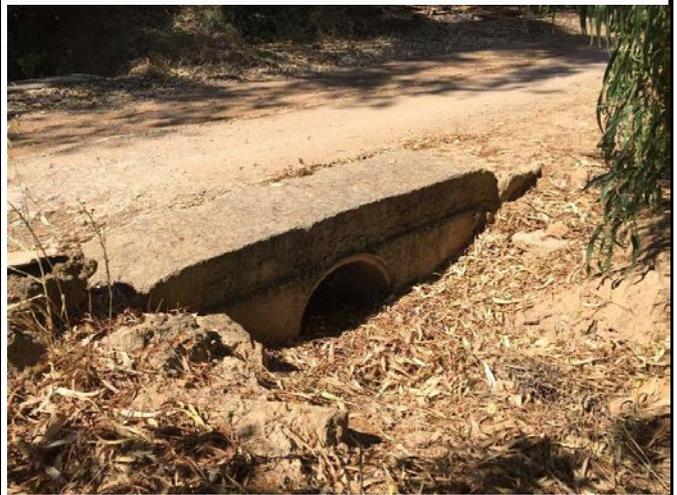
2. Immagini

1. Identificazione	
1.1. Corso d'acqua attraversato	Asta 73762 - Canale Su Incontru
1.2. Codice del Ponte/attraversamento	C03
1.3. Infrastruttura a cui appartiene l'opera	Strada comunale
1.4. Comune in cui ricade l'attraversamento	Alghero
1.5. Descrizione	Attraversamento sito sulla strada vicinale Dopolavoro, nei pressi dell'Aeroporto di Alghero - Fertilia, costituito da un tubolare prefabbricato in calcestruzzo e getto di completamento.

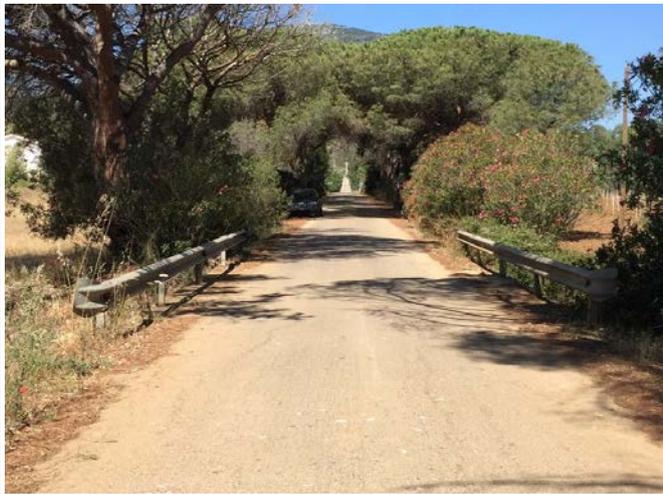
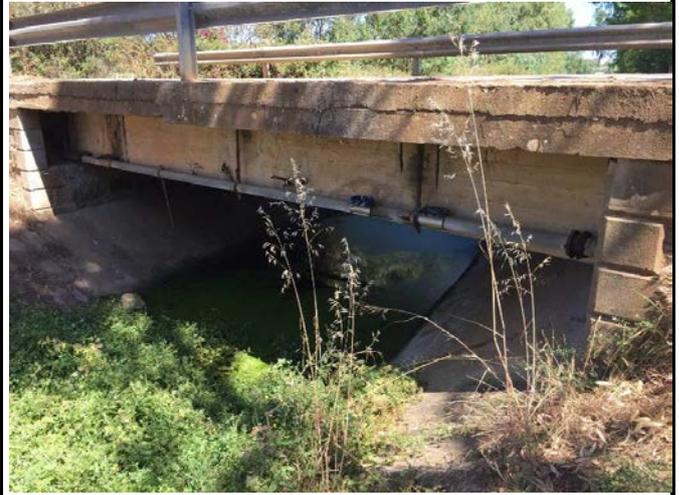
2. Immagini

1. Identificazione	
1.1. Corso d'acqua attraversato	Asta 83580 - Canale Urune
1.2. Codice del Ponte/attraversamento	C04
1.3. Infrastruttura a cui appartiene l'opera	Strada comunale
1.4. Comune in cui ricade l'attraversamento	Alghero
1.5. Descrizione	Attraversamento sito sulla strada vicinale Gutierrez, nei pressi dell'Aeroporto di Alghero - Fertilia, con profilo a campata unica di forma trapezoidale, realizzato interamente in calcestruzzo, con spalle e travi prefabbricate, mentre la soletta è gettata in opera.

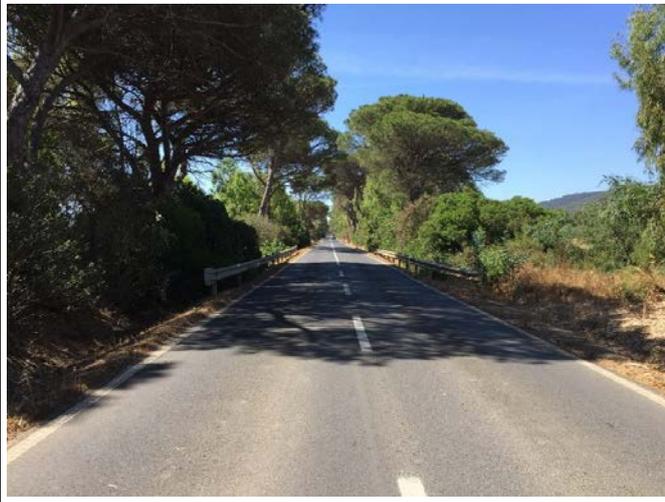
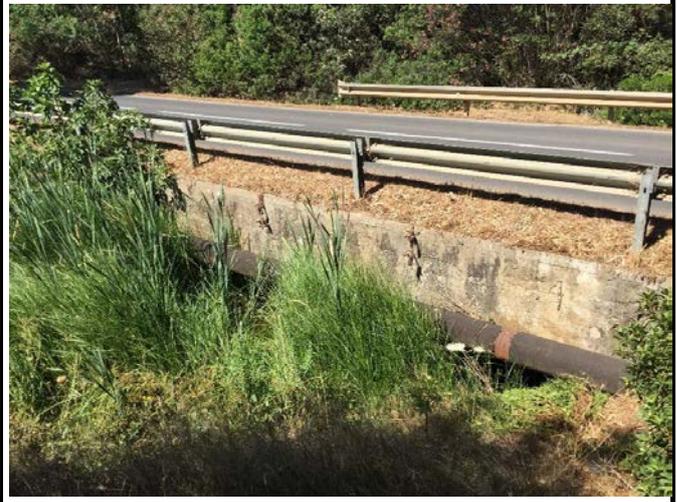
2. Immagini

1. Identificazione	
1.1. Corso d'acqua attraversato	Asta 83580 - Canale Urune
1.2. Codice del Ponte/attraversamento	A04
1.3. Infrastruttura a cui appartiene l'opera	S.S. 291
1.4. Comune in cui ricade l'attraversamento	Alghero
1.5. Descrizione	Attraversamento sito sulla strada S.S. 291, nei pressi dell'Aeroporto di Alghero - Fertilia e del nuraghe Flumenelongu, con profilo a campata unica di forma rettangolare, realizzato interamente in calcestruzzo gettato in opera.

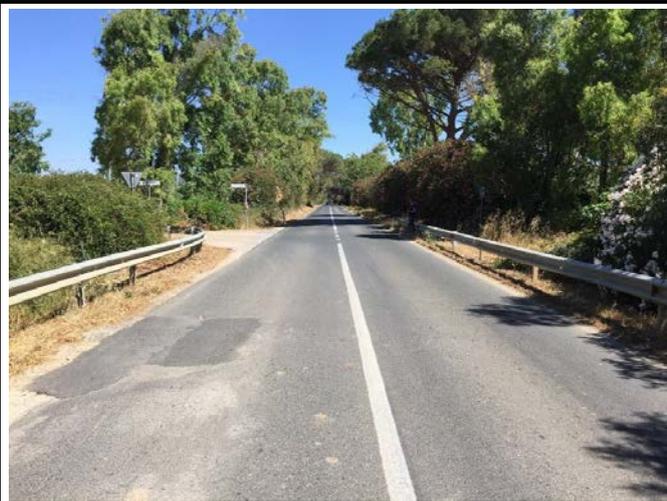
2. Immagini

1. Identificazione	
1.1. Corso d'acqua attraversato	Asta 85257 - Canale di Bonifica
1.2. Codice del Ponte/attraaversamento	A05
1.3. Infrastruttura a cui appartiene l'opera	S.S. 291
1.4. Comune in cui ricade l'attraversamento	Alghero
1.5. Descrizione	Attraversamento sito sulla strada S.S. 291, nei pressi dell'Aeroporto di Alghero - Fertilia e del nuraghe Flumenelongu, con profilo a campata unica di forma rettangolare, realizzato interamente in calcestruzzo gettato in opera.

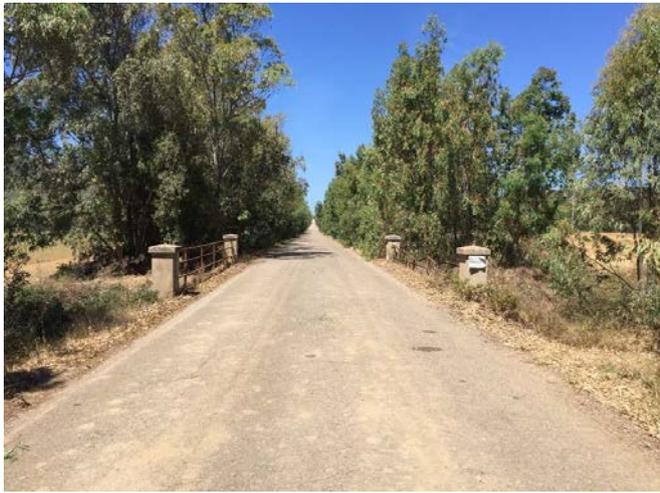
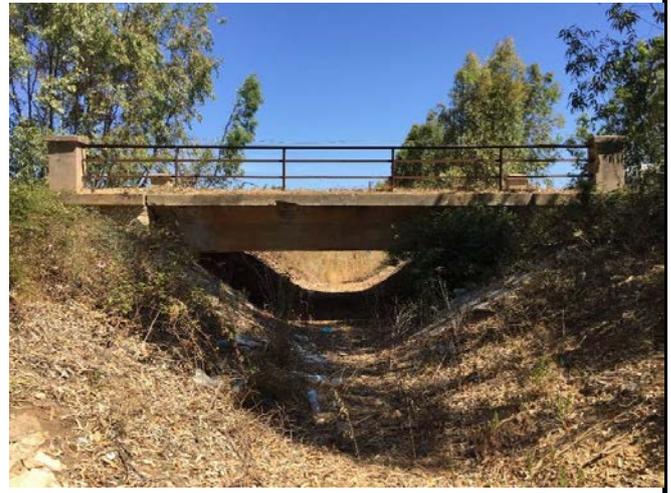
2. Immagini

1. Identificazione	
1.1. Corso d'acqua attraversato	Asta 75991 - Canale Urune
1.2. Codice del Ponte/attraversamento	C05
1.3. Infrastruttura a cui appartiene l'opera	Strada comunale
1.4. Comune in cui ricade l'attraversamento	Alghero
1.5. Descrizione	Attraversamento sito sulla strada vicinale Guardia Grande, nei pressi dell'Aeroporto di Alghero - Fertilia e del nuraghe di Flumenelongu, con profilo a campata unica di forma trapezoidale all'imbocco e allo sbocco e rettangolare nella parte centrale, realizzato con spalle in blocchi di pietra, travi prefabbricate in calcestruzzo e soletta gettata in opera.

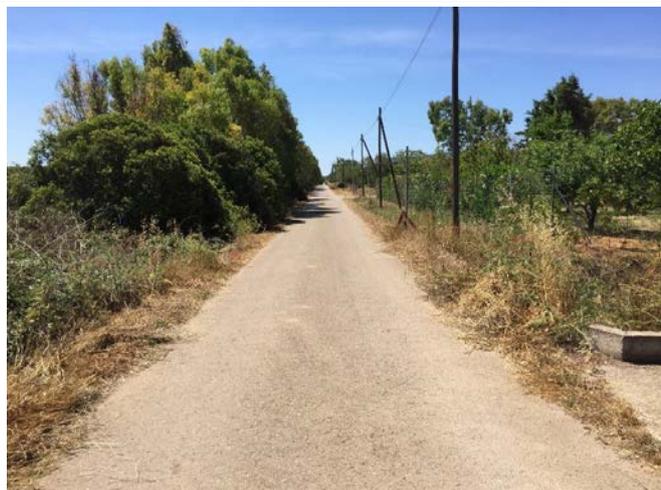
2. Immagini

1. Identificazione	
1.1. Corso d'acqua attraversato	Asta 78092 - Canale Urune
1.2. Codice del Ponte/attraversamento	C06
1.3. Infrastruttura a cui appartiene l'opera	Strada comunale
1.4. Comune in cui ricade l'attraversamento	Alghero
1.5. Descrizione	Attraversamento sito sulla strada vicinale Nuraghe Flumenelongu, nei pressi dell'Aeroporto di Alghero - Fertilia e del nuraghe omonimo, con profilo a campata unica di forma rettangolare con restringimento trapezoidale alla base, realizzato con spalle in blocchi di pietra e soletta in calcestruzzo gettata in opera.

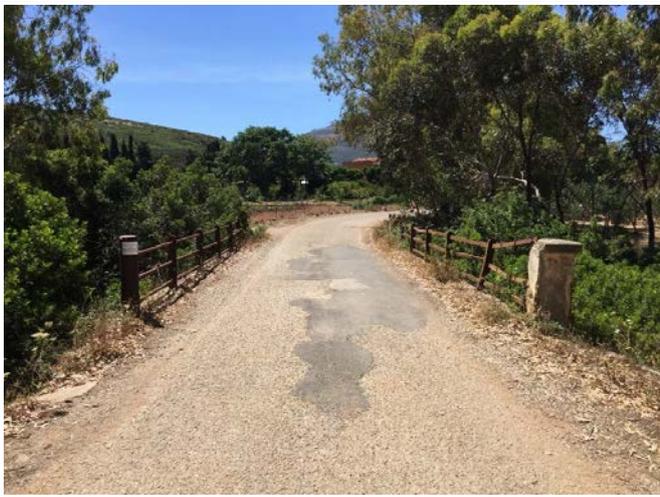
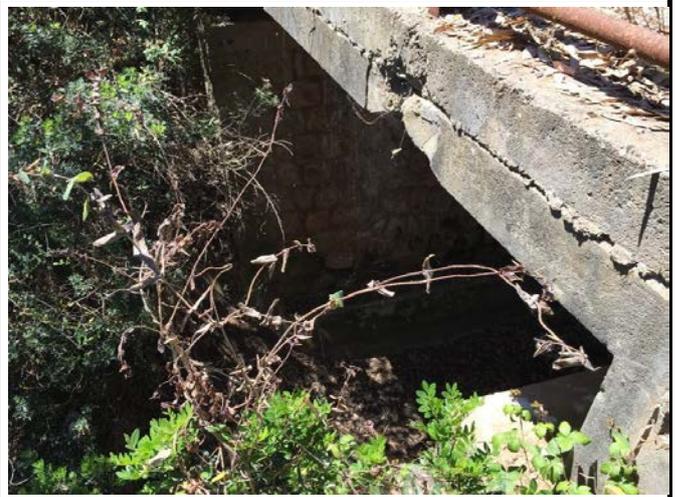
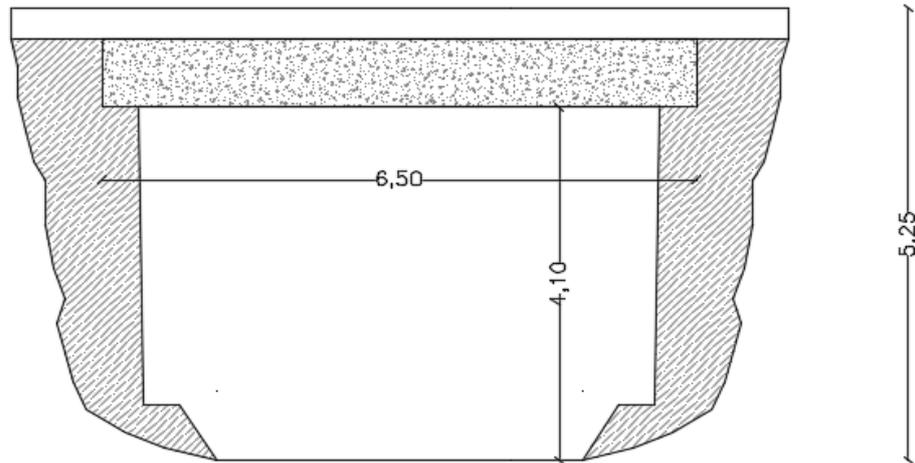
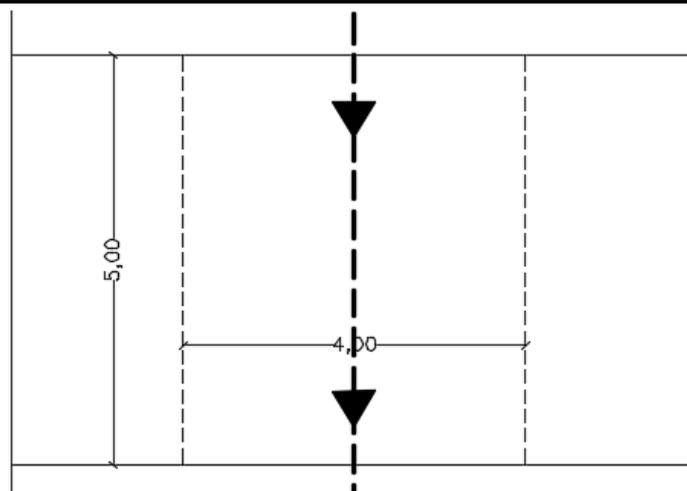
2. Immagini

1. Identificazione	
1.1. Corso d'acqua attraversato	78092 - Canale Urune
1.2. Codice del Ponte/attraversamento	C07
1.3. Infrastruttura a cui appartiene l'opera	Strada comunale
1.4. Comune in cui ricade l'attraversamento	Alghero
1.5. Descrizione	Attraversamento sito sulla strada vicinale Canale Urune, con profilo a campata unica di forma trapezoidale e ulteriore restringimento alla base, realizzato con spalle in blocchi di pietra e travi e soletta in calcestruzzo gettate in opera.

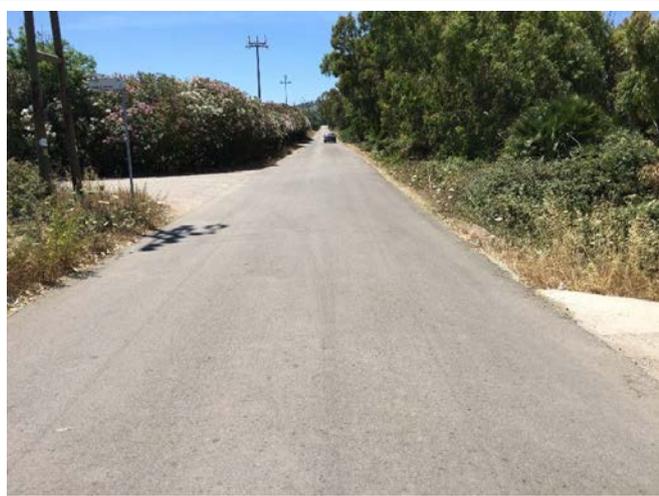
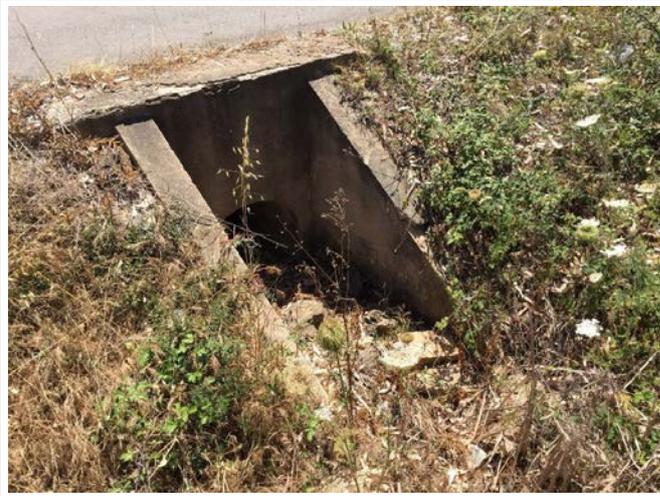
2. Immagini

1. Identificazione	
1.1. Corso d'acqua attraversato	Asta 73206 - Canale 063
1.2. Codice del Ponte/attraersamento	C08
1.3. Infrastruttura a cui appartiene l'opera	Strada comunale
1.4. Comune in cui ricade l'attraversamento	Alghero
1.5. Descrizione	Attraversamento sito sulla strada vicinale Guardia Grande, costituito da un tubolare prefabbricato in calcestruzzo e getto di completamento

4.1 Caratteristiche geometriche	
4.1.1 Lunghezza dell'attraversamento (m)	6.10
4.1.2 Ingombro complessivo dell'opera di attraversamento (m)	2.00
4.1.3 Quota minima dell'opera di attraversamento (m s.l.m.)	
4.1.4. Quota minima fondo alveo (m s.l.m.)	
4.1.5. Numero campate	1
4.1.6.8 Numero pile	0
4.1.7 Descrizione delle pile

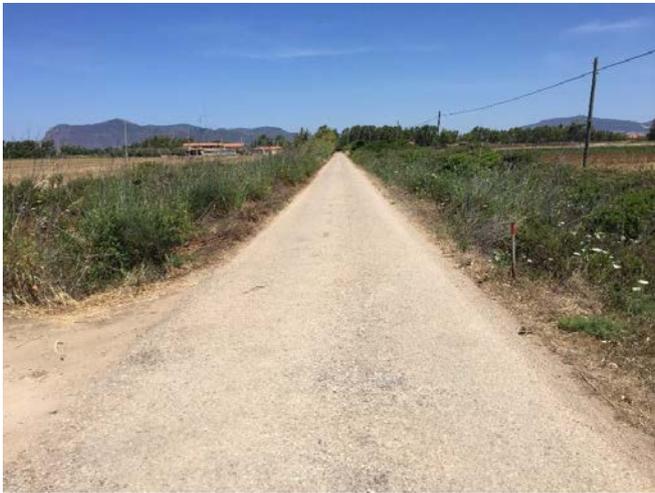
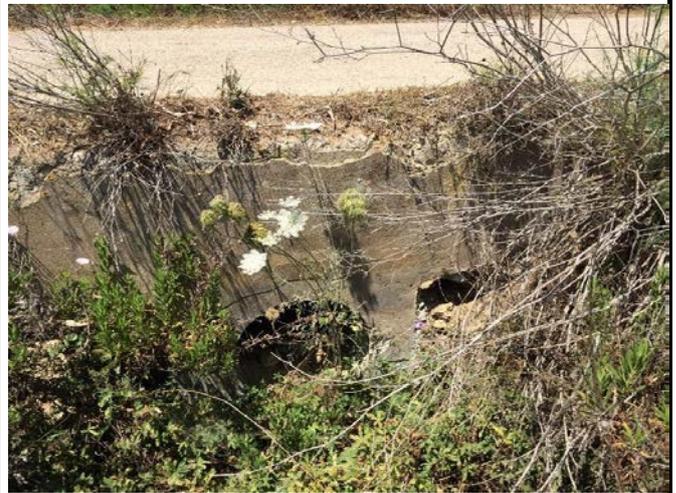
2. Immagini

1. Identificazione	
1.1. Corso d'acqua attraversato	Asta 73206 - Canale 063
1.2. Codice del Ponte/attraversamento	C09
1.3. Infrastruttura a cui appartiene l'opera	Strada comunale
1.4. Comune in cui ricade l'attraversamento	Alghero
1.5. Descrizione	Attraversamento sito sulla strada vicinale Domo Manca, costituito da un tubolare prefabbricato in calcestruzzo e getto di completamento

4.1 Caratteristiche geometriche	
4.1.1 Lunghezza dell'attraversamento (m)	4.40
4.1.2 Ingombro complessivo dell'opera di attraversamento (m)	2.00
4.1.3 Quota minima dell'opera di attraversamento (m s.l.m.)	
4.1.4. Quota minima fondo alveo (m s.l.m.)	
4.1.5. Numero campate	1
4.1.6.8 Numero pile	0
4.1.7 Descrizione delle pile

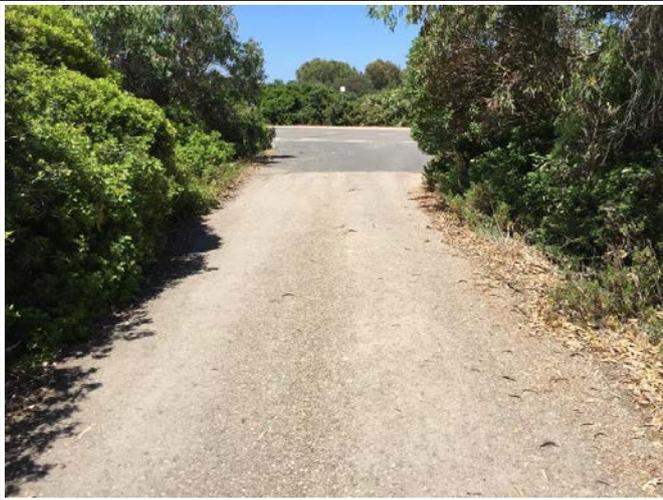
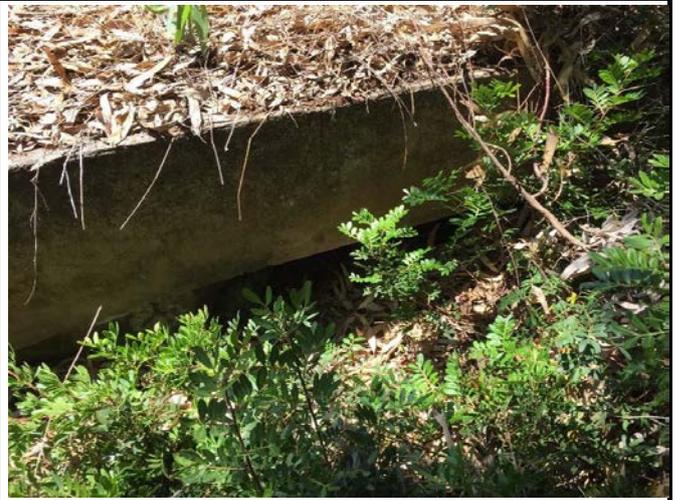
2. Immagini

1. Identificazione	
1.1. Corso d'acqua attraversato	Asta 73206 - Canale 063
1.2. Codice del Ponte/attraersamento	C10
1.3. Infrastruttura a cui appartiene l'opera	Strada comunale
1.4. Comune in cui ricade l'attraversamento	Alghero
1.5. Descrizione	Attraversamento sito sulla strada vicinale Ex Colonia Penale, con profilo a campata unica di forma rettangolare, realizzato interamente in calcestruzzo gettato in opera.

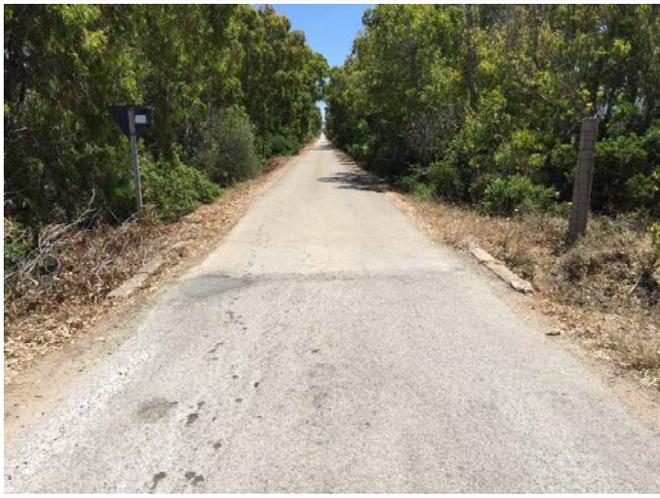
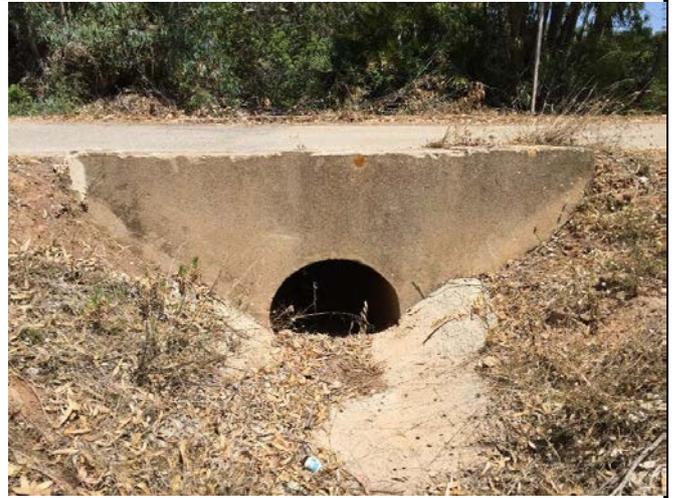
2. Immagini

1. Identificazione	
1.1. Corso d'acqua attraversato	Asta 73206 - Canale 063
1.2. Codice del Ponte/attraversamento	C11
1.3. Infrastruttura a cui appartiene l'opera	Strada comunale
1.4. Comune in cui ricade l'attraversamento	Alghero
1.5. Descrizione	Attraversamento sito sulla strada vicinale Nuraghe Risola, costituito da un tubolare prefabbricato in calcestruzzo e getto di completamento

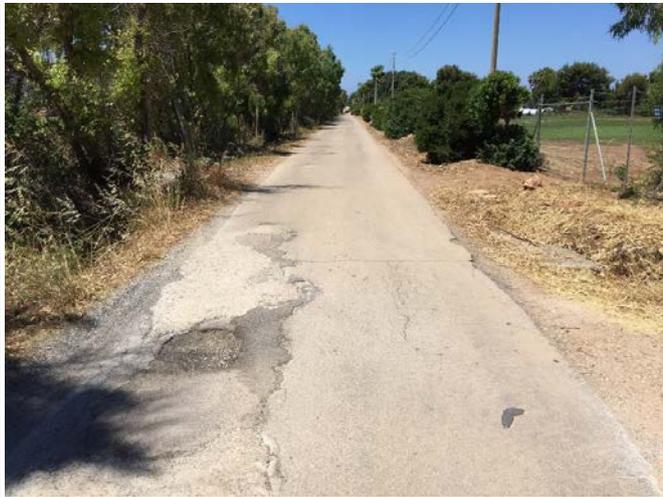
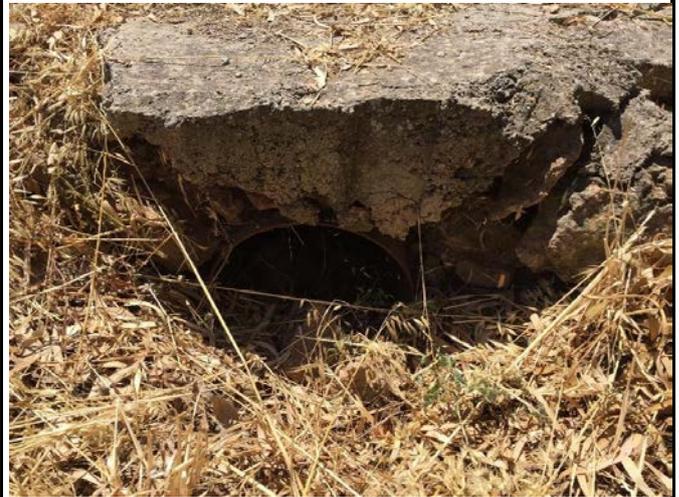
2. Immagini

1. Identificazione	
1.1. Corso d'acqua attraversato	Asta 73206 - Canale 063
1.2. Codice del Ponte/attraaversamento	C12
1.3. Infrastruttura a cui appartiene l'opera	Strada comunale
1.4. Comune in cui ricade l'attraversamento	Alghero
1.5. Descrizione	Attraversamento sito sulla strada vicinale Cuile Olia, costituito da un tubolare prefabbricato in calcestruzzo e getto di completamento

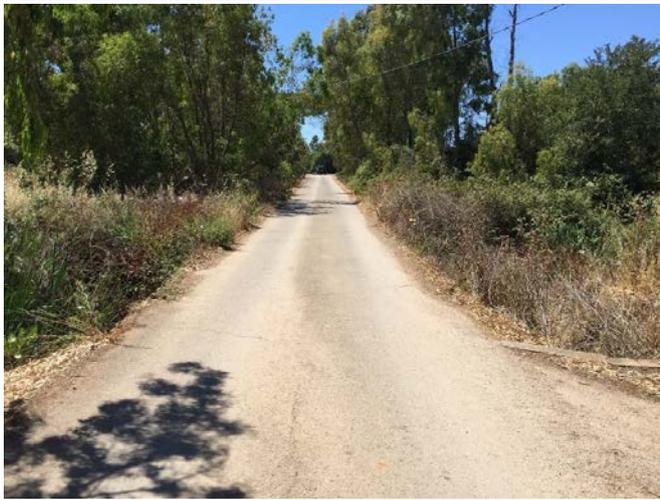
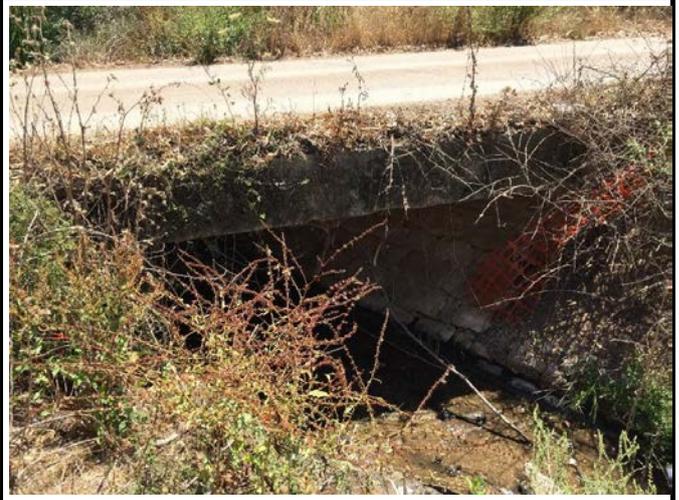
2. Immagini

1. Identificazione	
1.1. Corso d'acqua attraversato	Asta 74840 - Canale di Bonifica
1.2. Codice del Ponte/attraaversamento	C13
1.3. Infrastruttura a cui appartiene l'opera	Strada comunale
1.4. Comune in cui ricade l'attraversamento	Alghero
1.5. Descrizione	Attraversamento sito sulla strada vicinale Pala Pirastru, con profilo a campata unica di forma trapezoidale, realizzato con spalle in blocchi di pietra e soletta in calcestruzzo gettata in opera.

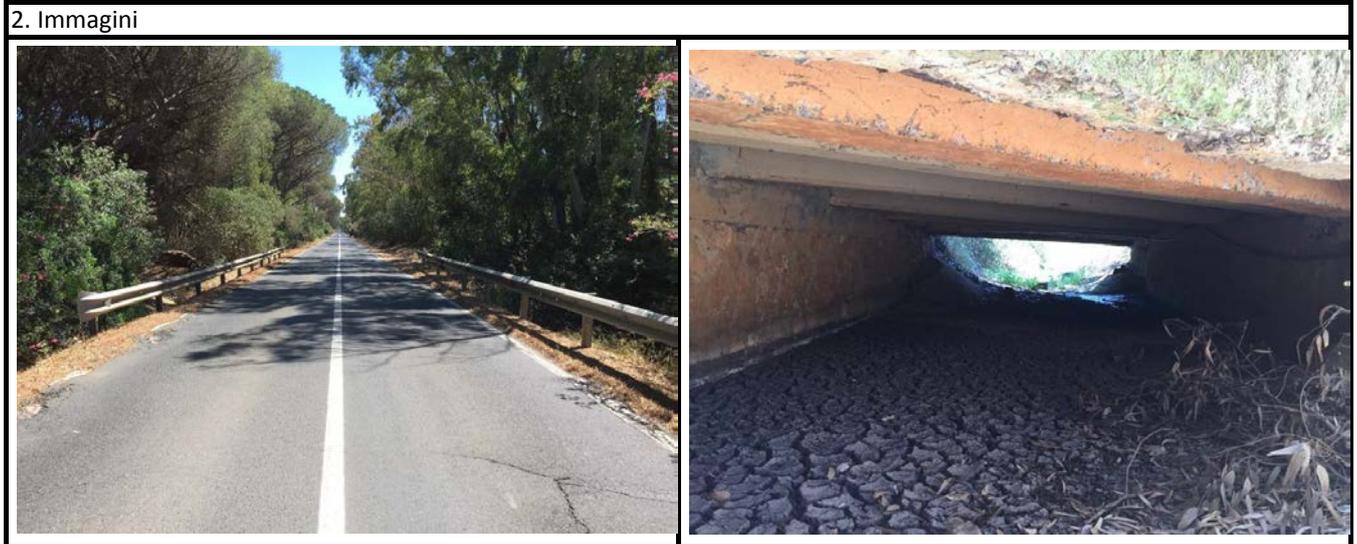
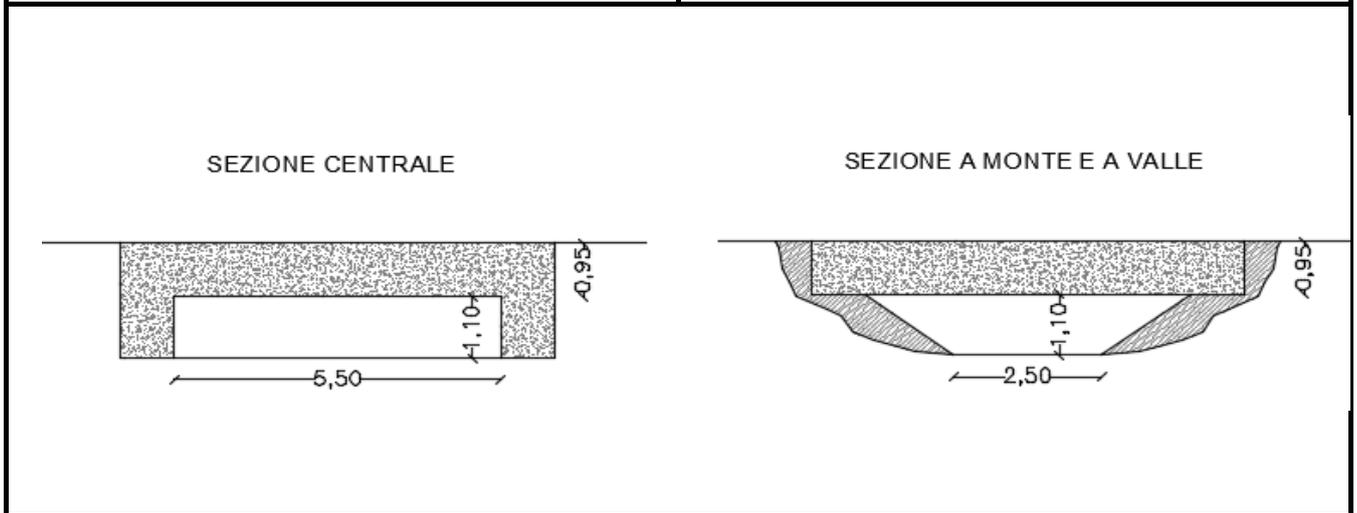
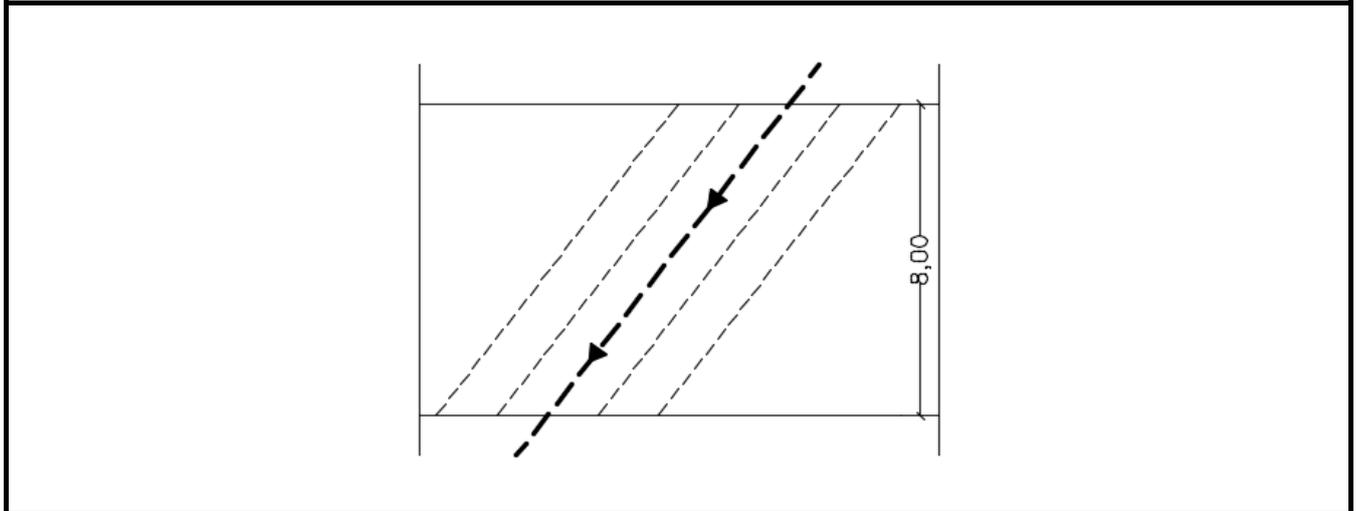
1. Identificazione	
1.1. Corso d'acqua attraversato	Asta 74840 - Canale di Bonifica
1.2. Codice del Ponte/attraversamento	A06
1.3. Infrastruttura a cui appartiene l'opera	S.S. 291
1.4. Comune in cui ricade l'attraversamento	Alghero
1.5. Descrizione	Attraversamento sito sulla strada S.S. 291, con profilo a campata unica di forma trapezoidale all'imbocco e allo sbocco e rettangolare nella parte centrale, realizzato con spalle in blocchi di pietra, travi prefabbricate in calcestruzzo e soletta gettata in opera.

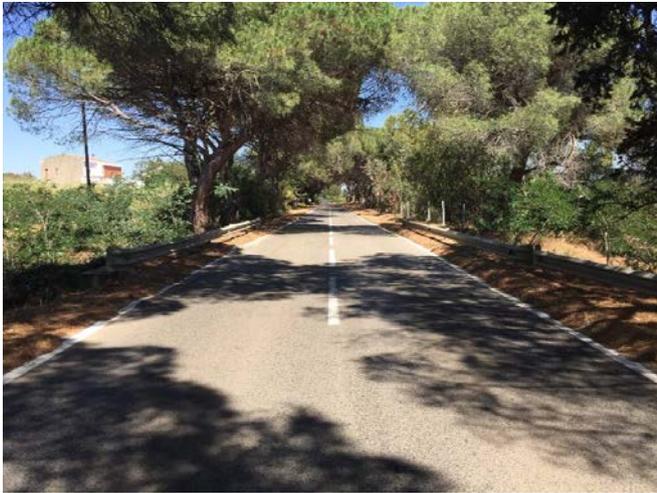
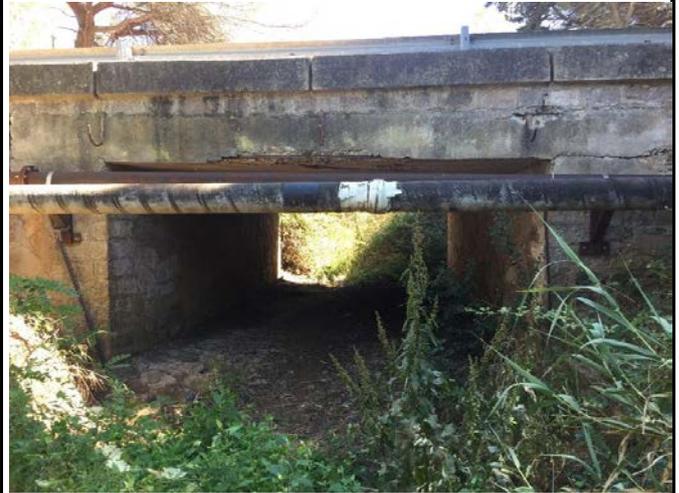
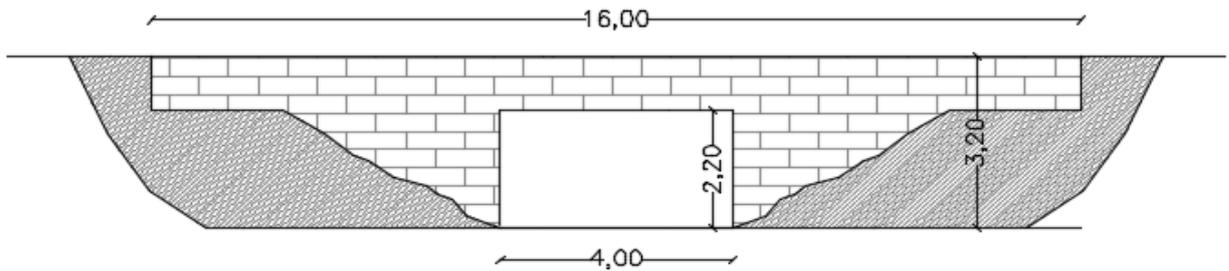
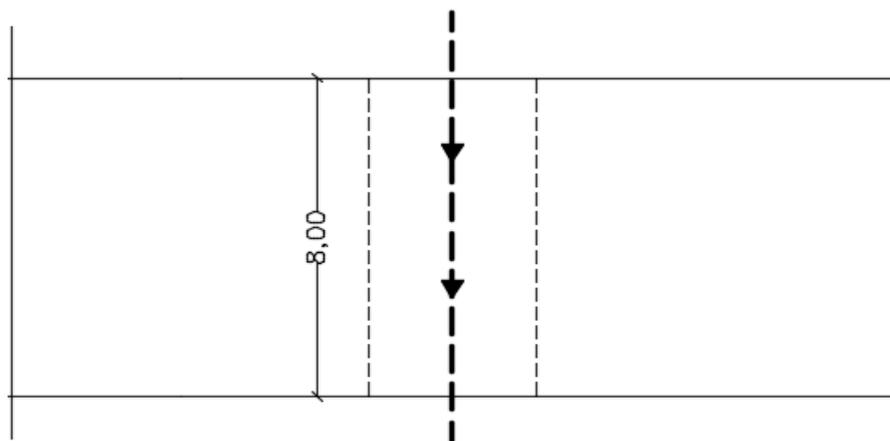
2. Immagini

1. Identificazione	
1.1. Corso d'acqua attraversato	Asta 74840 - Canale di Bonifica
1.2. Codice del Ponte/attraversamento	B02
1.3. Infrastruttura a cui appartiene l'opera	S.P. 55 bis
1.4. Comune in cui ricade l'attraversamento	Alghero
1.5. Descrizione	Attraversamento sito sulla strada S.P. 55 bis, con profilo a campata unica di forma rettangolare, realizzato con spalle in blocchi di pietra e soletta in calcestruzzo gettata in opera.

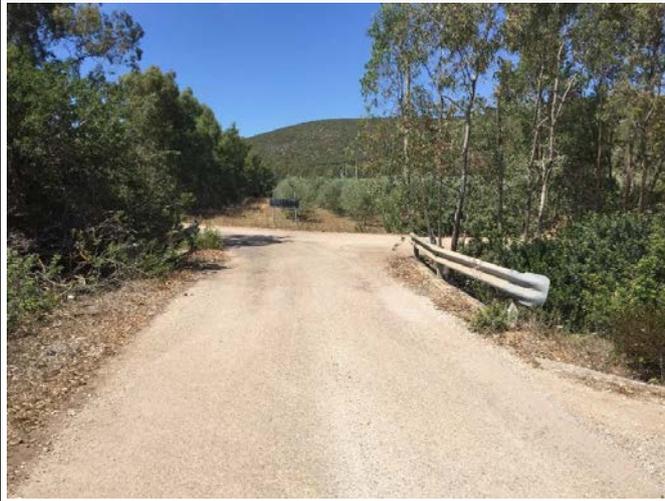
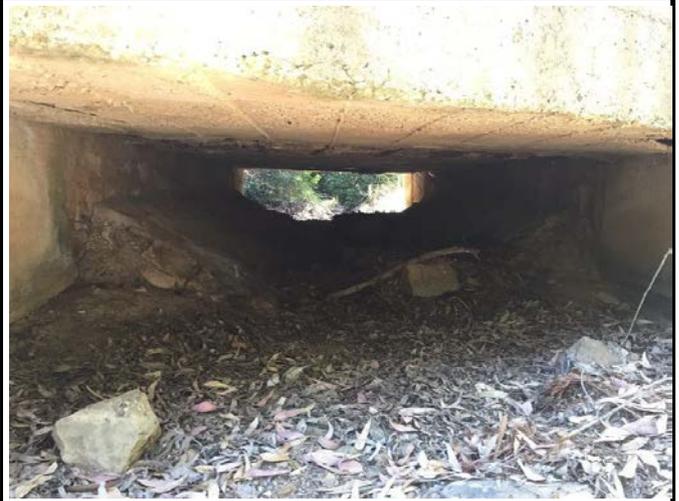
2. Immagini

1. Identificazione	
1.1. Corso d'acqua attraversato	Asta 74840 - Canale di Bonifica
1.2. Codice del Ponte/attraversamento	C14
1.3. Infrastruttura a cui appartiene l'opera	Strada comunale
1.4. Comune in cui ricade l'attraversamento	Alghero
1.5. Descrizione	Attraversamento sito sulla strada vicinale Aspromonte, con profilo a campata unica di forma rettangolare all'imbocco e allo sbocco e trapezoidale nella parte centrale, con spalle, travi prefabbricate e soletta in calcestruzzo gettato in opera. Il restringimento nella parte centrale è realizzato in blocchi di pietra

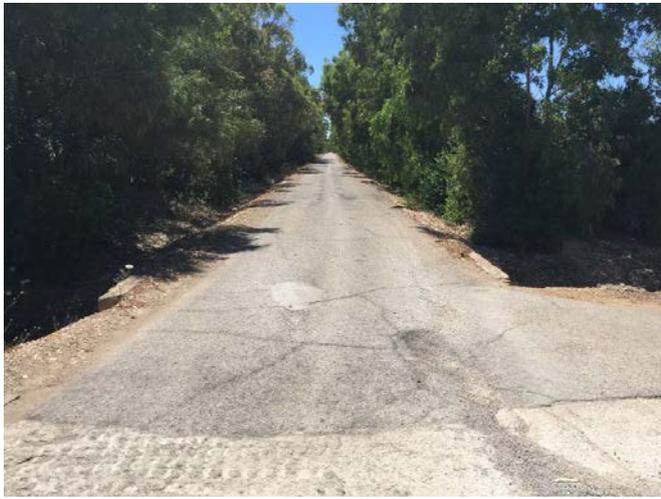
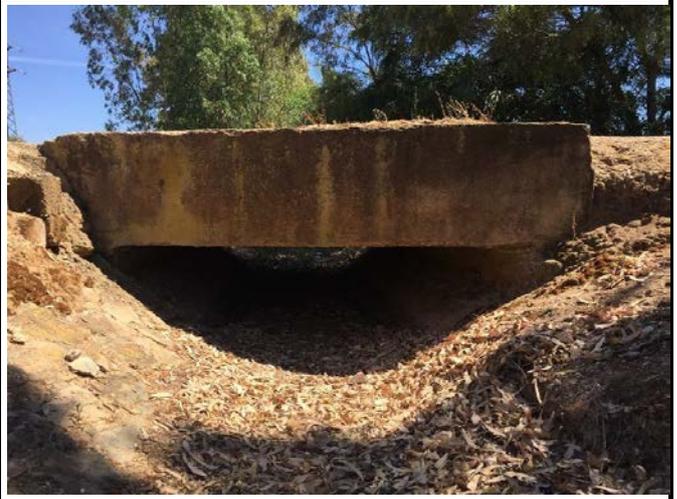
2. Immagini

1. Identificazione	
1.1. Corso d'acqua attraversato	Asta 74840 - Canale di Bonifica
1.2. Codice del Ponte/attraversamento	C15
1.3. Infrastruttura a cui appartiene l'opera	Strada comunale
1.4. Comune in cui ricade l'attraversamento	Alghero
1.5. Descrizione	Attraversamento sito sulla strada vicinale Via Sila, con profilo a campata unica di forma trapezoidale, con spalle e soletta in calcestruzzo gettate in opera. Il restringimento è realizzato in blocchi di pietra

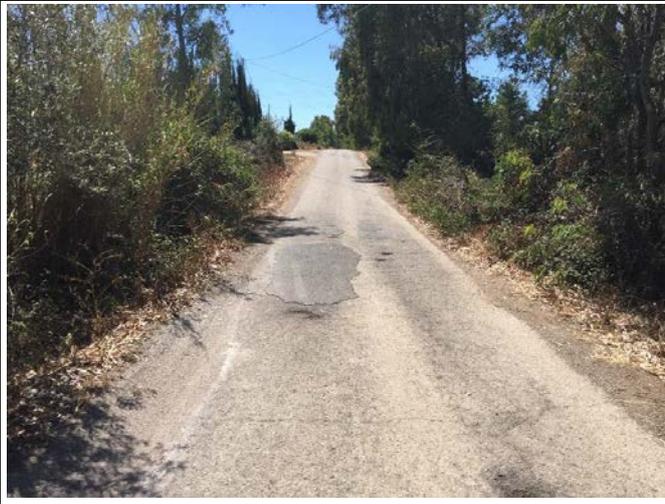
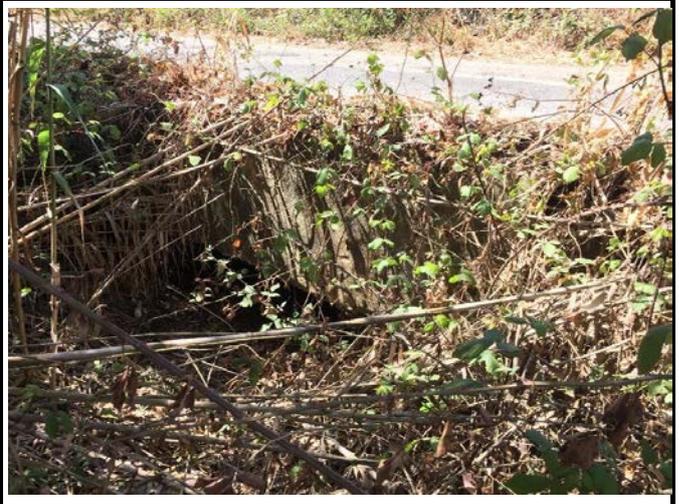
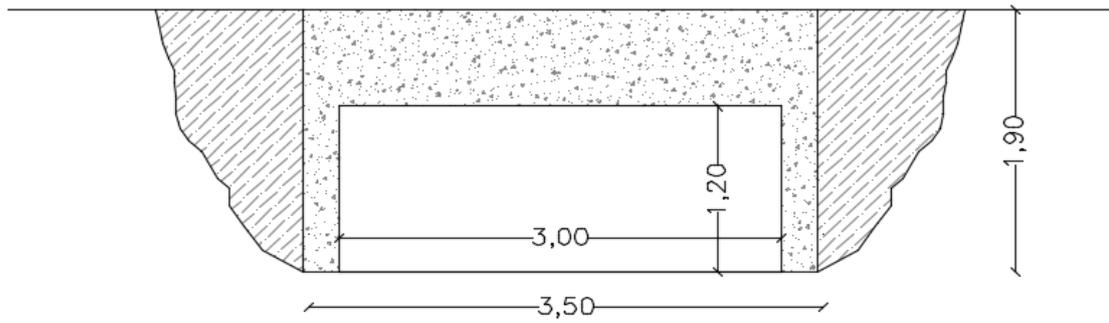
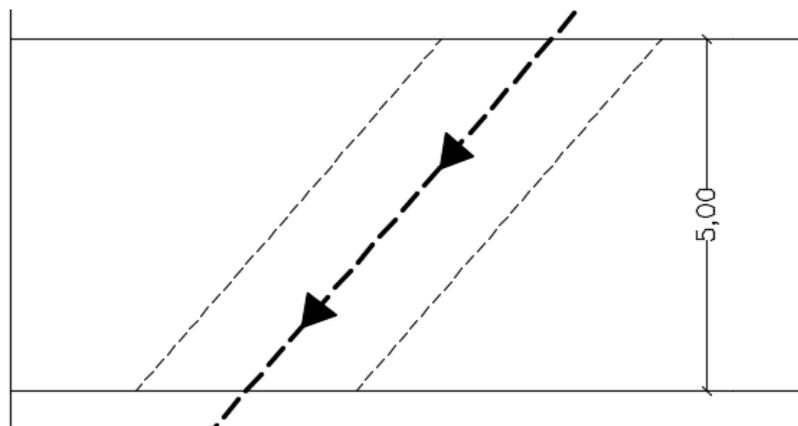
2. Immagini

1. Identificazione	
1.1. Corso d'acqua attraversato	Asta 86409
1.2. Codice del Ponte/attraversamento	C08
1.3. Infrastruttura a cui appartiene l'opera	Strada comunale
1.4. Comune in cui ricade l'attraversamento	Alghero
1.5. Descrizione	Attraversamento sito sulla strada vicinale Via Sila, con profilo a campata unica di forma rettangolare, con spalle e soletta in calcestruzzo gettate in opera.
