STUDI DI DETTAGLIO PER L'ADEGUAMENTO DEGLI STRUMENTI URBANISTICI COMUNALI AL PIANO DI ASSETTO IDROGEOLOGICO ai sensi dell'art.8 comma 2 bis delle N.A. del PAI (rev. 03.05.2018)

STUDIO ASSETTO IDRAULICO

ELABORATO :						
SCHEDE MONOGRAFICHE DEI MANUFATTI RILEVATI						
REVISIONI				ALLEGATO D	SCALA	
n°	MODIFICA	DATA	CTRL		CODICE	
01	Consegna	Ottobre 2019	FC		NOTE

COMUNE DI ALGERO (SS)
STUDIO DI COMPATIBILITA' IDRAULICA DEL TERRITORIO COMUNALE
SCHEDE PER LA CARATTERIZZAZIONE DEGLI ATTRAVERSAMENTI ESISTENTI

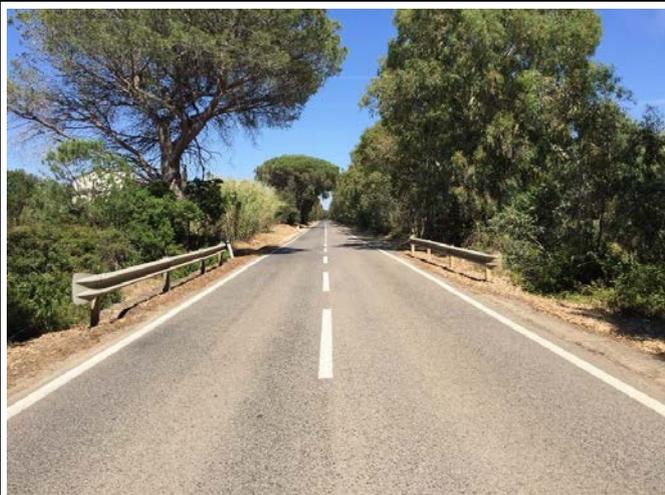
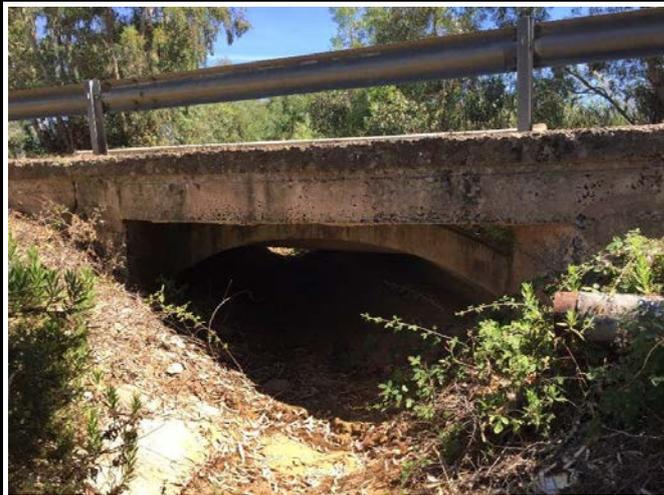
2. Immagini

1. Identificazione	
1.1. Corso d'acqua attraversato	Asta 86409
1.2. Codice del Ponte/attraversamento	B03
1.3. Infrastruttura a cui appartiene l'opera	S.P. 55 bis
1.4. Comune in cui ricade l'attraversamento	Alghero
1.5. Descrizione	Attraversamento sito sulla strada S.P. 55 bis, con profilo a campata unica di forma rettangolare all'imbocco e allo sbocco e ad arco ribassato nella parte centrale, con restringimento alla base in blocchi di pietra. Le spalle e la soletta sono realizzate in calcestruzzo gettato in opera, mentre l'elemento ad arco è prefabbricato

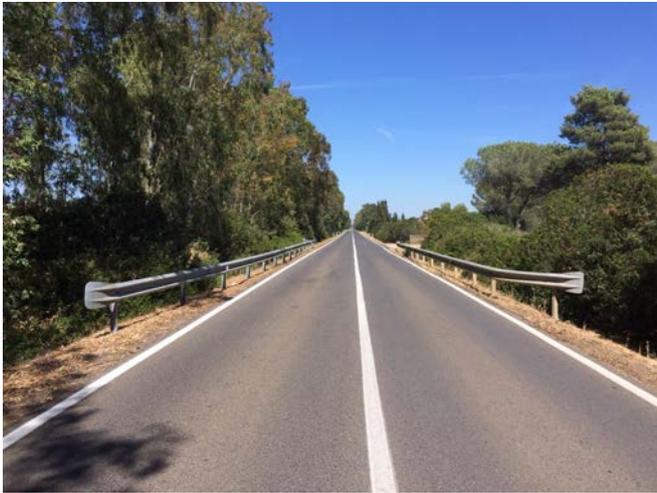
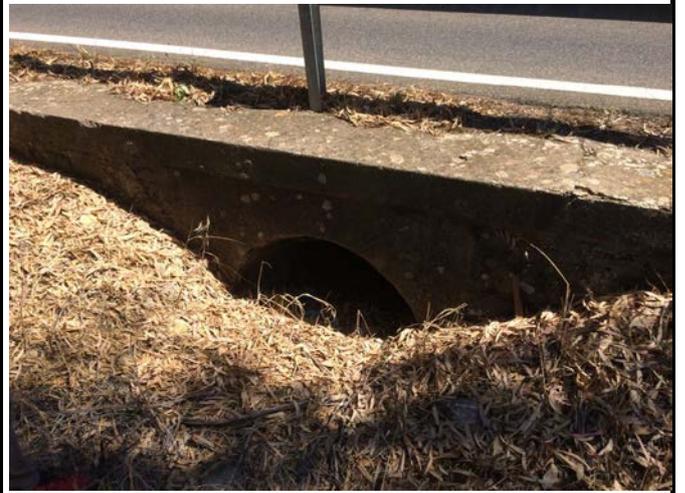
2. Immagini

1. Identificazione	
1.1. Corso d'acqua attraversato	Asta 82608 - Canale 0627
1.2. Codice del Ponte/attraversamento	A07
1.3. Infrastruttura a cui appartiene l'opera	S.S. 291
1.4. Comune in cui ricade l'attraversamento	Alghero
1.5. Descrizione	Attraversamento sito sulla strada S.S. 291, con profilo a campata unica ad arco, con rinvii verticali, realizzato interamente in calcestruzzo gettato in opera.

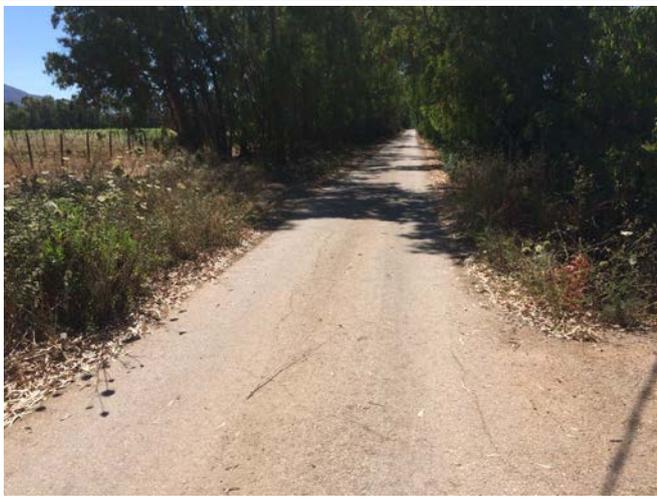
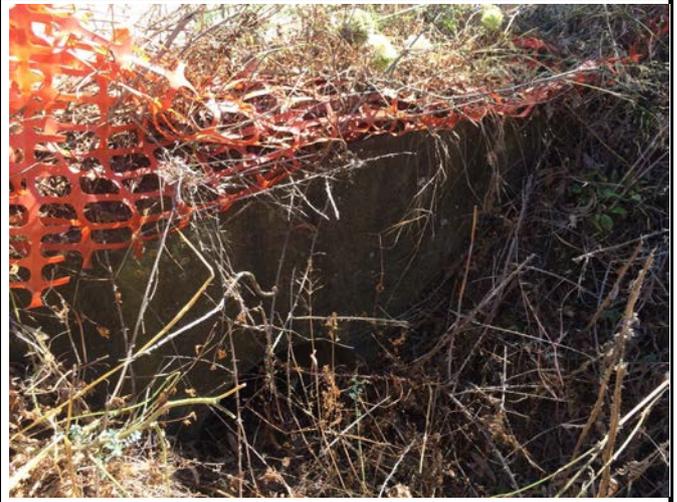
2. Immagini

1. Identificazione	
1.1. Corso d'acqua attraversato	Asta 82608 - Canale 0627
1.2. Codice del Ponte/attraversamento	C17
1.3. Infrastruttura a cui appartiene l'opera	Strada comunale
1.4. Comune in cui ricade l'attraversamento	Alghero
1.5. Descrizione	Attraversamento sito sulla strada vicinale Pala Pirastru, costituito da un tubolare prefabbricato in calcestruzzo e getto di completamento

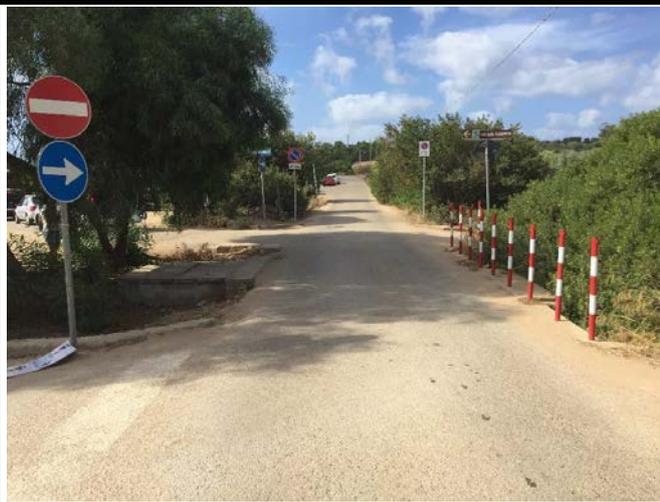
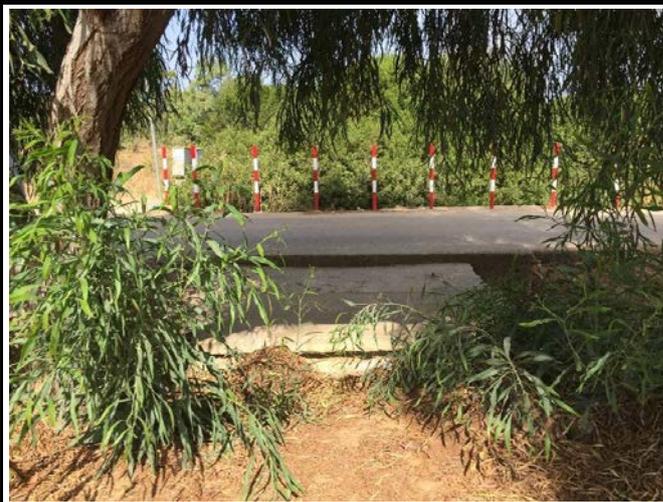
2. Immagini

1. Identificazione	
1.1. Corso d'acqua attraversato	Canale Lazzareto
1.2. Codice del Ponte/attraversamento	C18
1.3. Infrastruttura a cui appartiene l'opera	S.V. Lo Cami del Lazzareto
1.4. Comune in cui ricade l'attraversamento	Alghero
1.5. Descrizione	Attraversamento sito sulla strada vicinale Lo Cami del Lazzareto, nei pressi della spiaggia del Lazzareto, all'ingresso del parcheggio. L'attraversamento, con profilo a sezione rettangolare, è realizzato in calcestruzzo gettato in opera. A valle è presente un manufatto in calcestruzzo che ne occlude l'uscita.

SEZIONE A MONTE

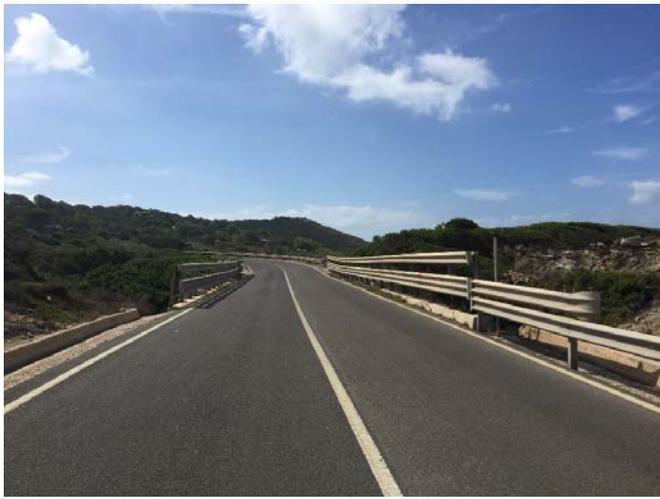
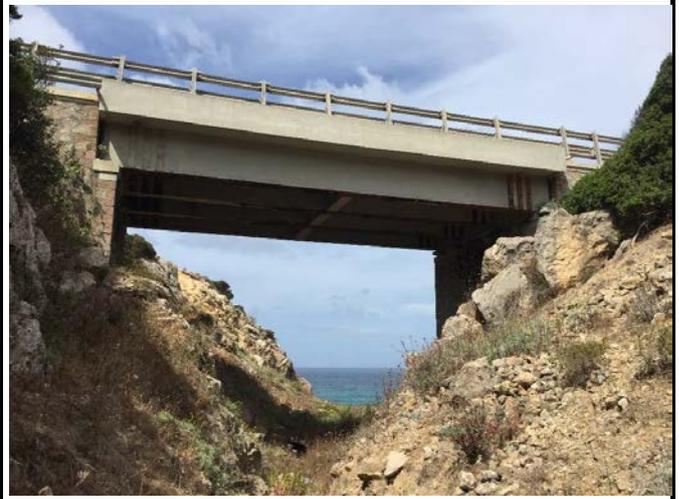
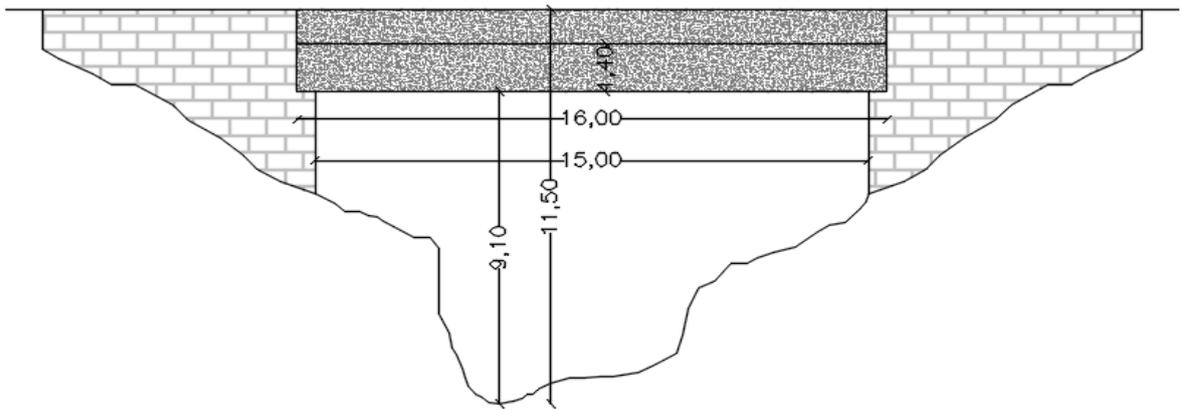
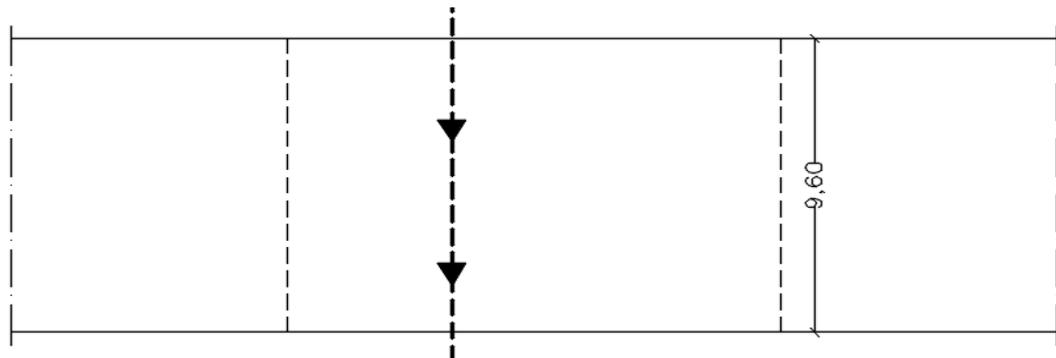
2. Immagini

1. Identificazione	
1.1. Corso d'acqua attraversato	Asta 82825 - Canale Oma Molt
1.2. Codice del Ponte/attraversamento	B04
1.3. Infrastruttura a cui appartiene l'opera	S.P. 105 Alghero - Bosa
1.4. Comune in cui ricade l'attraversamento	Alghero
1.5. Descrizione	Attraversamento sito sulla strada S.P. 105 Alghero - Bosa, con profilo a sezione rettangolare, realizzato con spalle in blocchi di pietra, travi prefabbricate in calcestruzzo e rinforzate in acciaio e soletta gettata in opera.

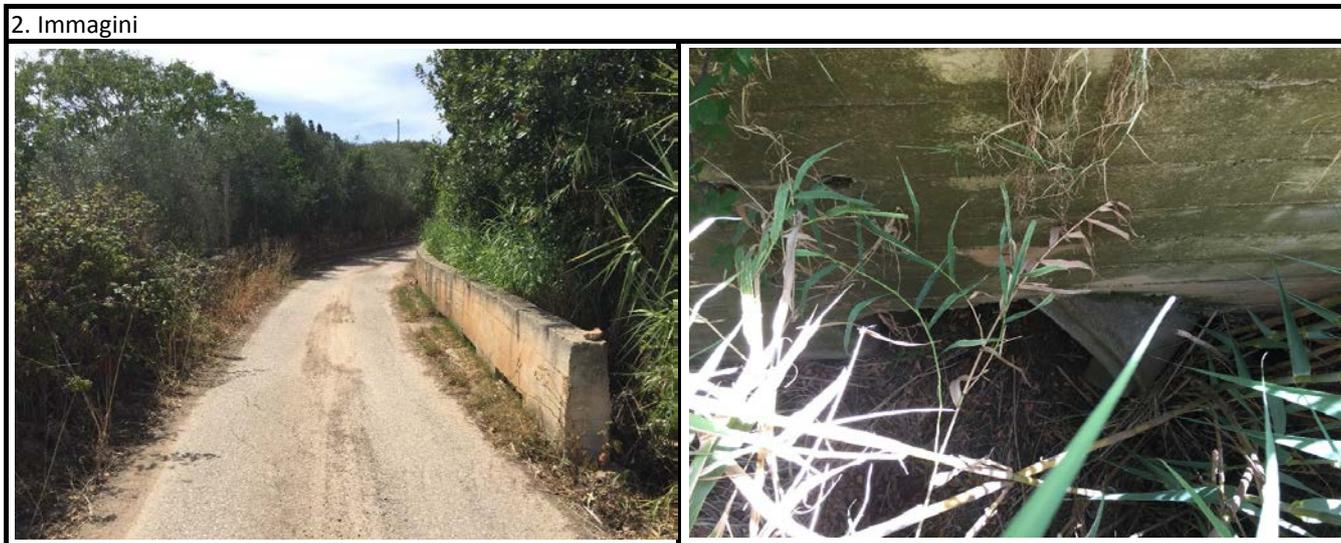
1. Identificazione	
1.1. Corso d'acqua attraversato	Asta 72725 - Canale Sirigo
1.2. Codice del Ponte/attraversamento	F01
1.3. Infrastruttura a cui appartiene l'opera	Strada Consortile La Pussetta
1.4. Comune in cui ricade l'attraversamento	Alghero
1.5. Descrizione	Attraversamento sito sulla strada consortile La Pussetta, costituito da un tubolare in calcestruzzo con getto di completamento sovrastante a formare uno sbarramento che si conclude al di sopra del livello della strada con funzione di parapetto.

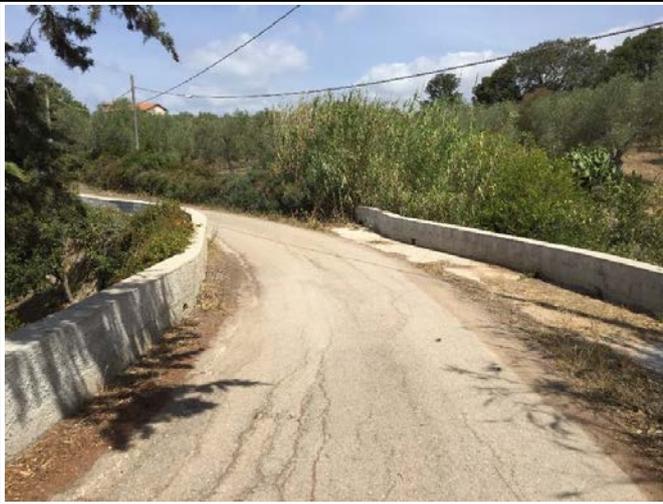
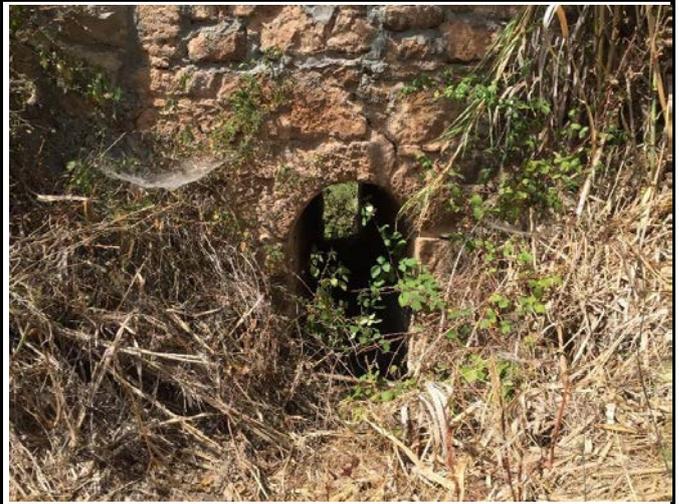
2. Immagini

1. Identificazione	
1.1. Corso d'acqua attraversato	Asta 85382 - Canale Oma Molt
1.2. Codice del Ponte/attraaversamento	F02
1.3. Infrastruttura a cui appartiene l'opera	Strada Consortile La Pussetta
1.4. Comune in cui ricade l'attraversamento	Alghero
1.5. Descrizione	Attraversamento sito sulla strada consortile La Pussetta, con profilo ad arco a tutto sesto e rinvii verticali, realizzato in blocchi di pietra con sovrastante riempimento in pietrame e soletta in calcestruzzo gettata in opera.

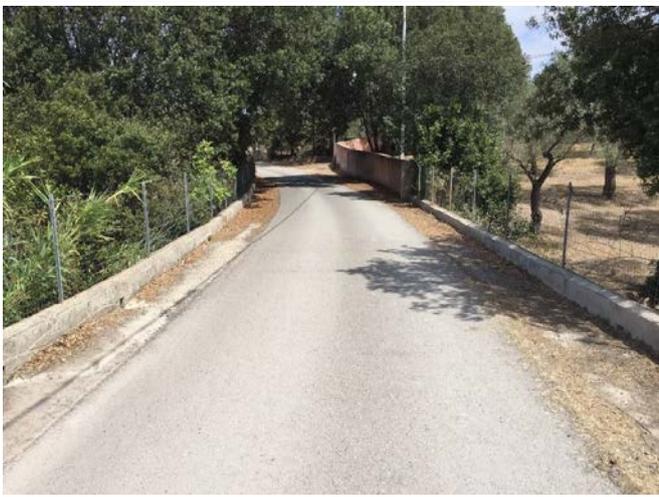
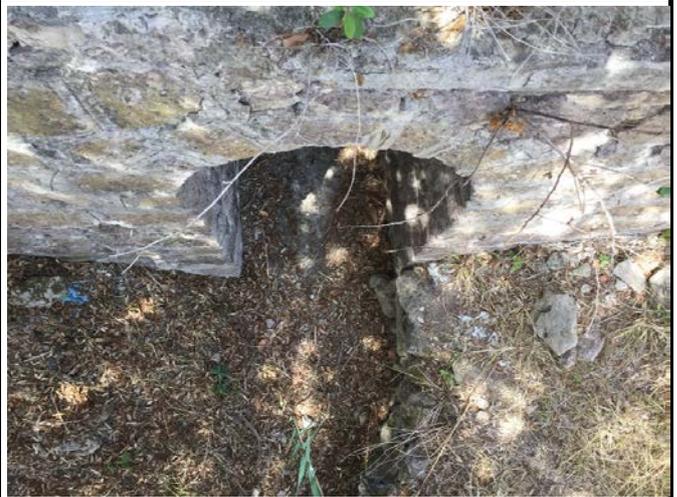
2. Immagini

1. Identificazione	
1.1. Corso d'acqua attraversato	Asta 85382 - Canale Oma Molt
1.2. Codice del Ponte/attraaversamento	F03
1.3. Infrastruttura a cui appartiene l'opera	Strada Consortile Brionis
1.4. Comune in cui ricade l'attraversamento	Alghero
1.5. Descrizione	Attraversamento sito sulla strada consortile Brionis, con profilo ad arco a tutto sesto e rinvii verticali, realizzato in blocchi di pietra con sovrastante soletta in calcestruzzo gettata in opera.

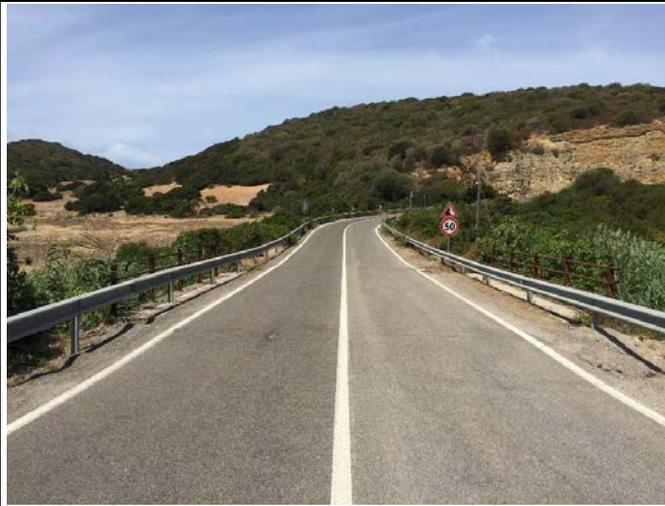
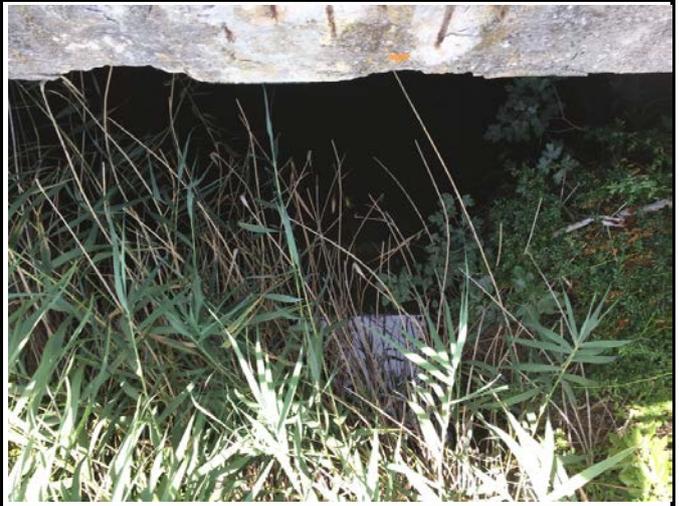
2. Immagini

1. Identificazione	
1.1. Corso d'acqua attraversato	Asta 74574 - Riu Scamunigada
1.2. Codice del Ponte/attraversamento	B05
1.3. Infrastruttura a cui appartiene l'opera	S.P. 105 Alghero - Bosa
1.4. Comune in cui ricade l'attraversamento	Alghero
1.5. Descrizione	Attraversamento sito sulla strada S.P. 105 Alghero - Bosa, nei pressi della spiaggia di Poglina, con profilo a campata unica di forma rettangolare, realizzato interamente in calcestruzzo.

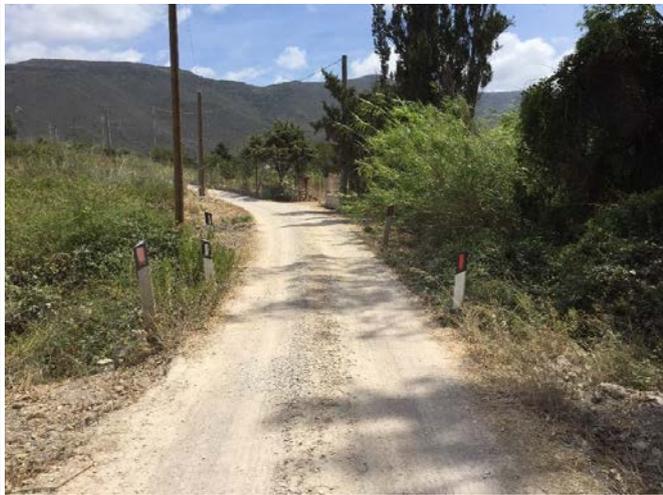
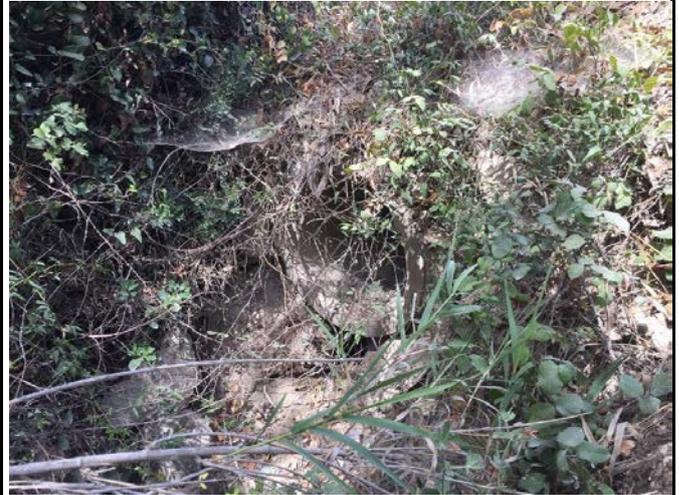
2. Immagini

1. Identificazione	
1.1. Corso d'acqua attraversato	Asta 83869 - Riu Iscobas
1.2. Codice del Ponte/attraversamento	E01
1.3. Infrastruttura a cui appartiene l'opera	Strada privata
1.4. Comune in cui ricade l'attraversamento	Alghero
1.5. Descrizione	Attraversamento sito sul prolungamento della strada consortile Sant'Anna Pollina, costituito da un tubolare prefabbricato in calcestruzzo e getto di completamento.

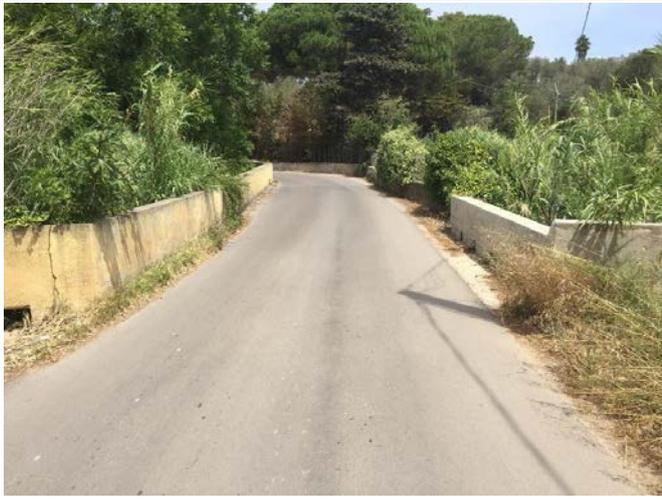
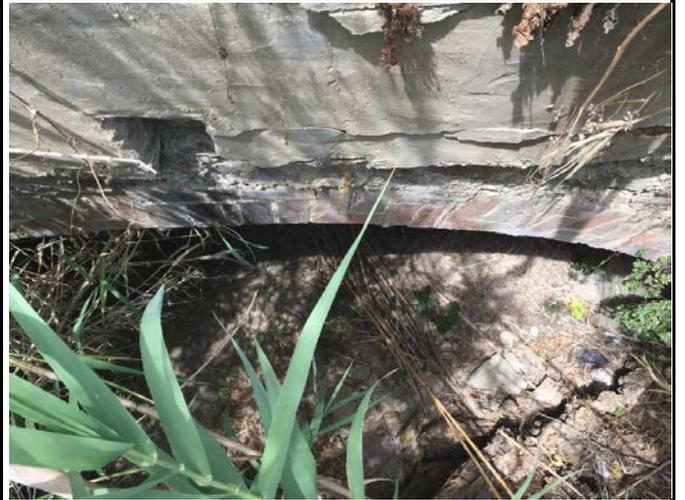
1. Identificazione	
1.1. Corso d'acqua attraversato	Asta 85410 - Riu Calabona
1.2. Codice del Ponte/attraaversamento	F04
1.3. Infrastruttura a cui appartiene l'opera	Strada Consortile Sant'Anna Pollina
1.4. Comune in cui ricade l'attraversamento	Alghero
1.5. Descrizione	Attraversamento sito sulla strada consortile Sant'Anna Pollina, con profilo ad arco a tutto sesto con rinvii verticali, realizzato in blocchi di pietra, soletta in clacestruzzo gettata in opera, mentre gli archi in entrata e in uscita sono in elementi di laterizio.

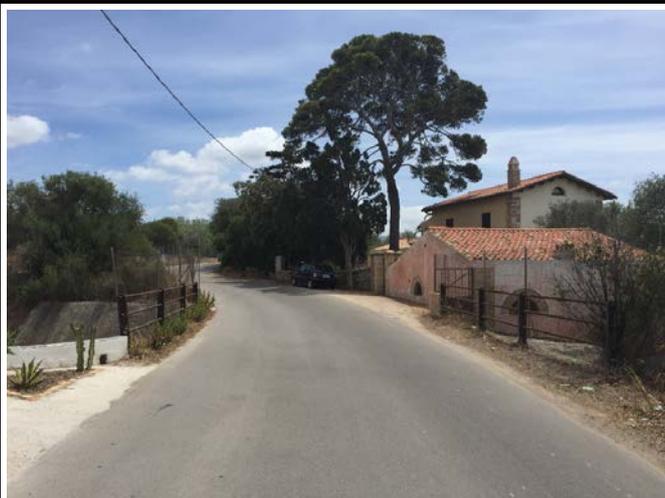
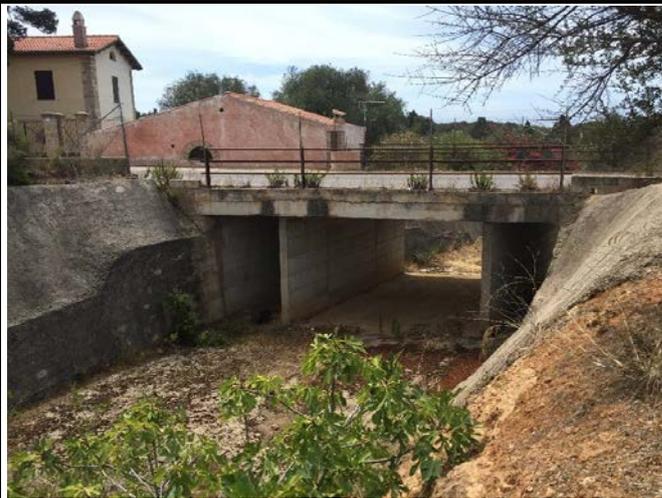
1. Identificazione	
1.1. Corso d'acqua attraversato	Asta 72425
1.2. Codice del Ponte/attraversamento	F05
1.3. Infrastruttura a cui appartiene l'opera	Strada Consortile Sant'anna Pollina
1.4. Comune in cui ricade l'attraversamento	Alghero
1.5. Descrizione	Attraversamento sito sulla strada consortile Sant'Anna Pollina, con profilo a tre campata di forma rettangolare, realizzato interamente in calcestruzzo gettato in opera. Il manufatto attraversa un tratto di canale parzialmente rivestito in calcestruzzo con salti di quota. A valle è riscontrabile la presenza di una soglia in gabbioni di pietrame.

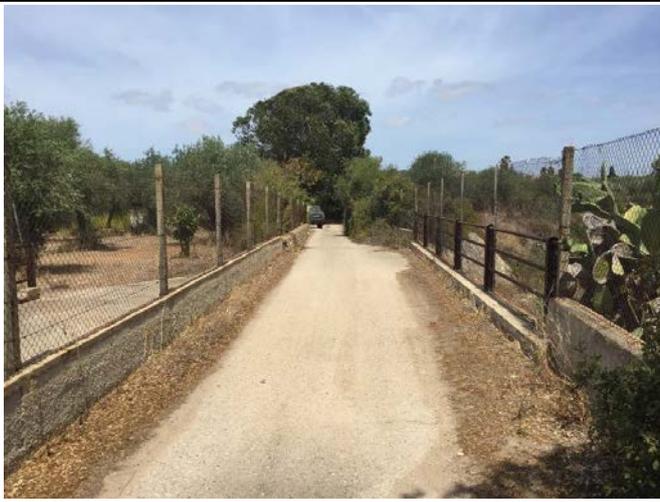
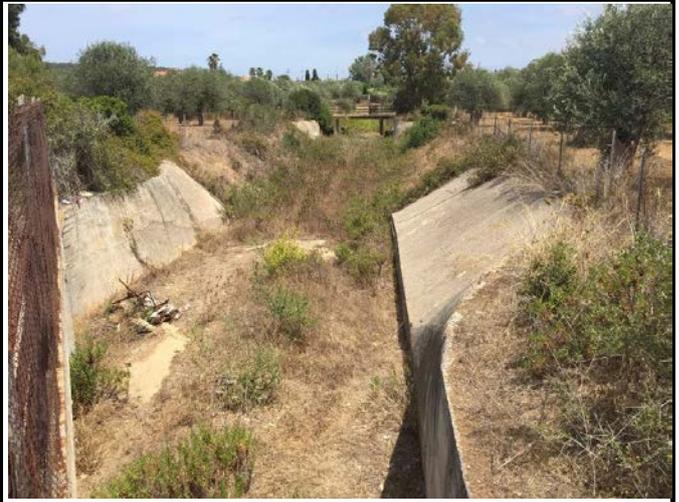
1. Identificazione	
1.1. Corso d'acqua attraversato	Asta 72425
1.2. Codice del Ponte/attraversamento	E02
1.3. Infrastruttura a cui appartiene l'opera	Strada privata
1.4. Comune in cui ricade l'attraversamento	Alghero
1.5. Descrizione	Attraversamento sito su una traversa della strada consortile Sant'Anna Pollina, con profilo a tre campata di forma rettangolare, realizzato interamente in calcestruzzo gettato in opera. All'imbocco e allo sbocco del manufatto l'alveo è rivestito in calcestruzzo.

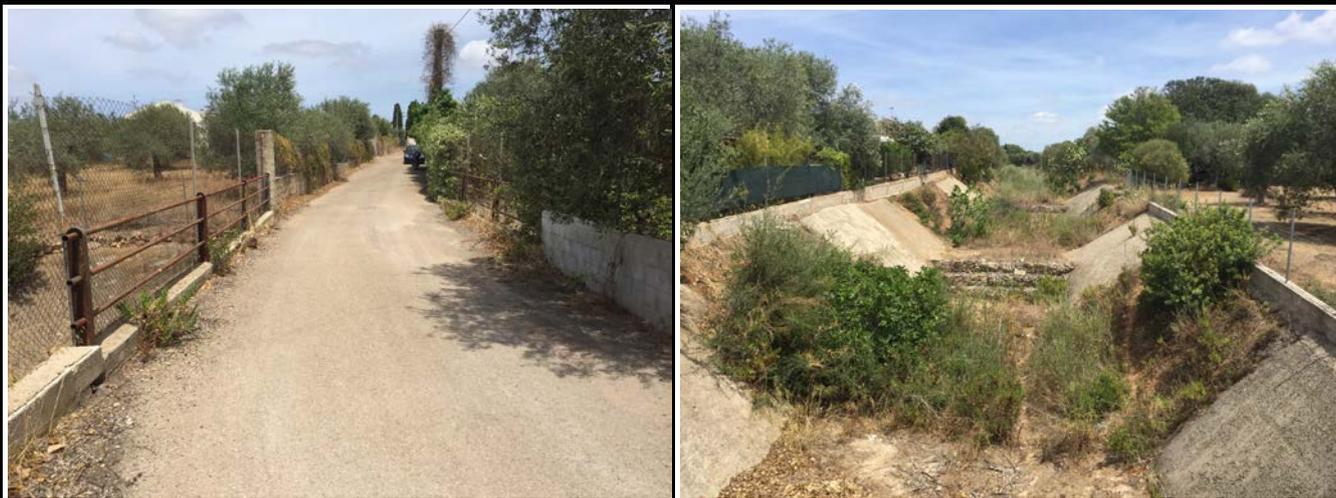
1. Identificazione	
1.1. Corso d'acqua attraversato	Asta 72425
1.2. Codice del Ponte/attraversamento	E03
1.3. Infrastruttura a cui appartiene l'opera	Strada privata
1.4. Comune in cui ricade l'attraversamento	Alghero
1.5. Descrizione	Attraversamento sito su una traversa della strada consortile Sant'Anna Pollina, con profilo a tre campata di forma rettangolare, realizzato interamente in calcestruzzo gettato in opera. All'imbocco e allo sbocco del manufatto l'alveo è rivestito in calcestruzzo, a monte è riscontrabile la presenza di soglie realizzate in gabbionate di pietrame.

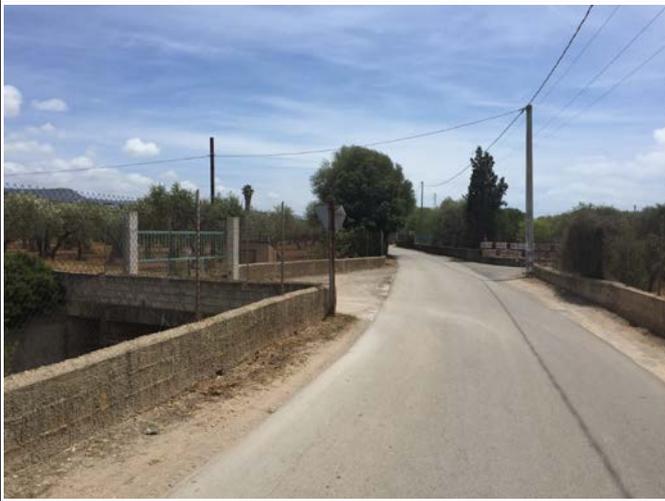
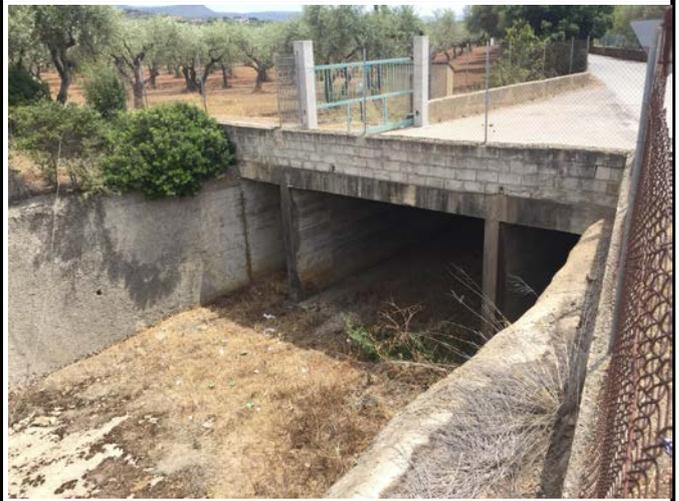
1. Identificazione	
1.1. Corso d'acqua attraversato	Asta 72425
1.2. Codice del Ponte/attraversamento	F06
1.3. Infrastruttura a cui appartiene l'opera	Strada Consortile Salondra
1.4. Comune in cui ricade l'attraversamento	Alghero
1.5. Descrizione	Attraversamento sito sulla strada consortile Salondra, con profilo a tre campata di forma rettangolare, realizzato interamente in calcestruzzo gettato in opera. All'imbocco e allo sbocco del manufatto l'alveo è rivestito in calcestruzzo.

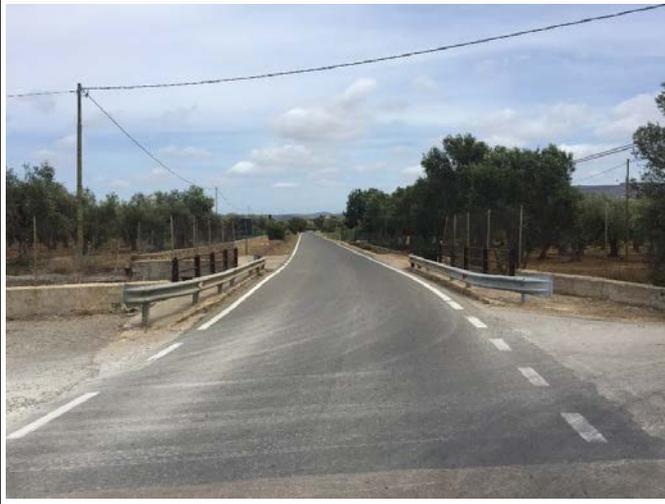
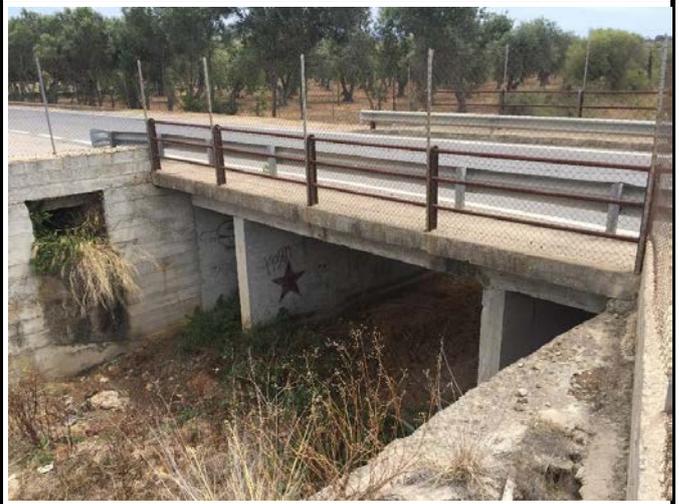
1. Identificazione	
1.1. Corso d'acqua attraversato	Asta 72425
1.2. Codice del Ponte/attraersamento	A08
1.3. Infrastruttura a cui appartiene l'opera	S.S. 292 Nord Occidentale Sarda
1.4. Comune in cui ricade l'attraversamento	Alghero
1.5. Descrizione	Attraversamento sito sulla strada S.S. 292 Nord Occidentale Sarda, con profilo a tre campata di forma rettangolare, realizzato interamente in calcestruzzo gettato in opera. All'imbocco e allo sbocco del manufatto l'alveo è rivestito in calcestruzzo.

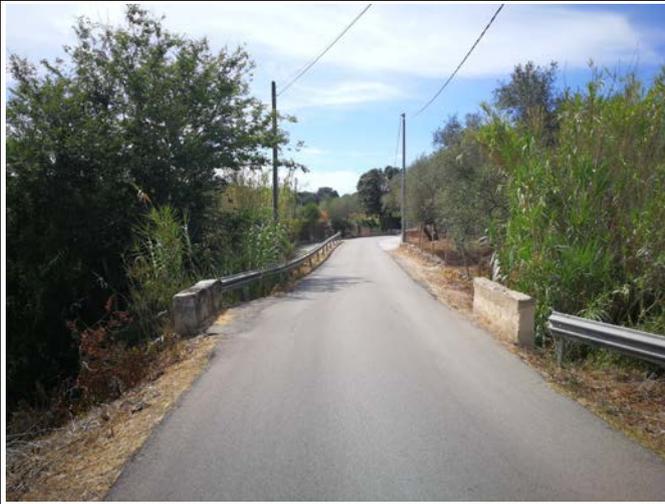
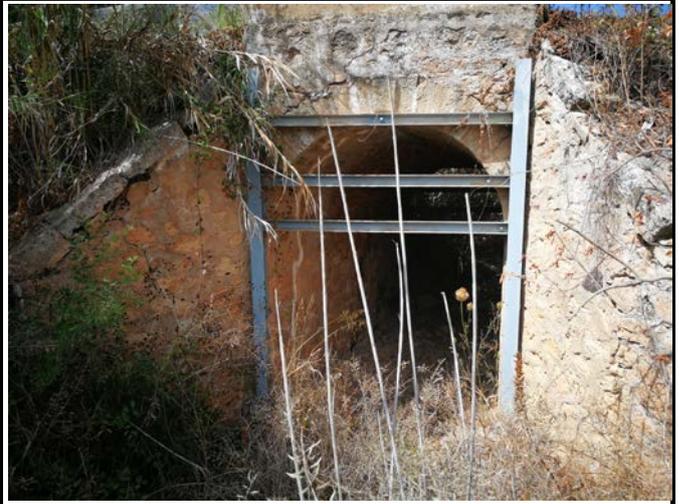
1. Identificazione	
1.1. Corso d'acqua attraversato	Asta 75058
1.2. Codice del Ponte/attraaversamento	F07
1.3. Infrastruttura a cui appartiene l'opera	Strada Consortile Salondra
1.4. Comune in cui ricade l'attraversamento	Alghero
1.5. Descrizione	Attraversamento sito sulla strada consortile Salondra, con profilo ad arco a tutto sesto e rinvii verticali, realizzato in blocchi di pietra con sovrastante riempimento in pietrame e soletta in calcestruzzo gettata in opera.

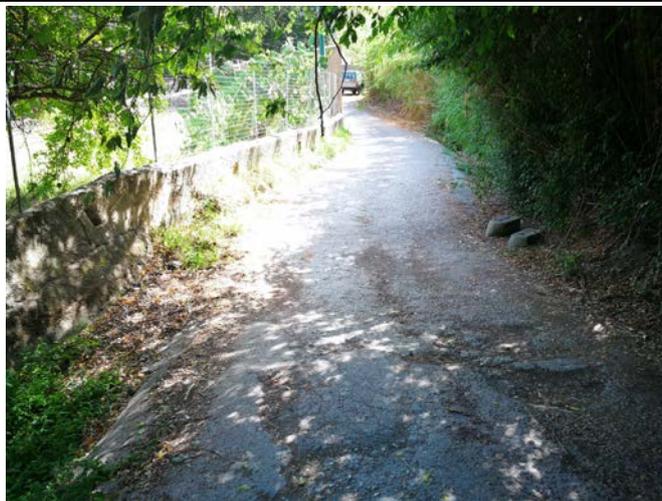
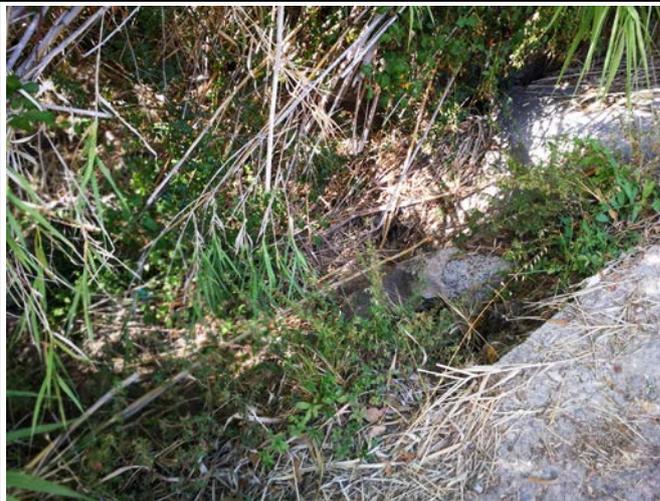
1. Identificazione	
1.1. Corso d'acqua attraversato	Asta 85410 - Riu Calabona
1.2. Codice del Ponte/attraversamento	E04
1.3. Infrastruttura a cui appartiene l'opera	Strada privata
1.4. Comune in cui ricade l'attraversamento	Alghero
1.5. Descrizione	Attraversamento sito su una traversa della strada consortile Salondra, rappresentato da un semplice guado. L'acqua viene indirizzata lungo il bordo stradale attraverso un canale in calcestruzzo gettato in opera e successivamente attraversa la strada, anch'essa in calcestruzzo.

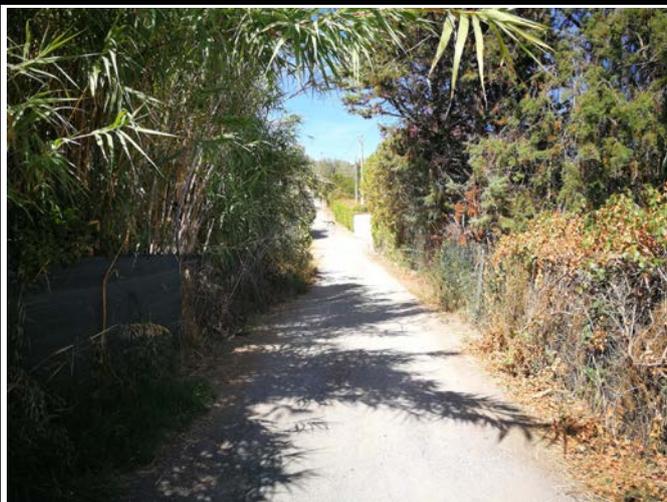
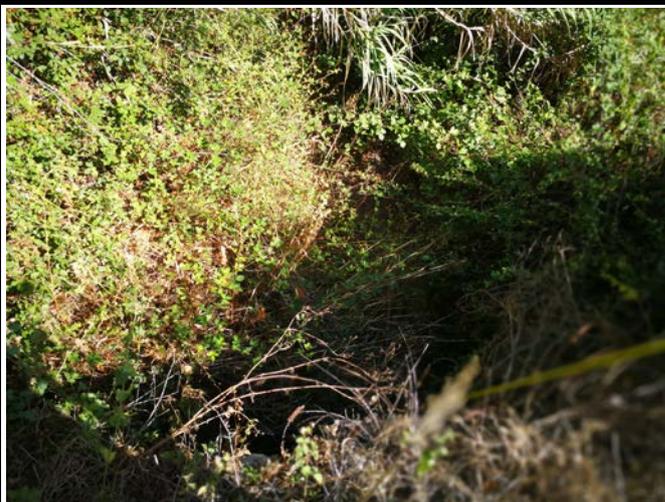
1. Identificazione	
1.1. Corso d'acqua attraversato	Asta 72651 - Riu Calabona
1.2. Codice del Ponte/attraversamento	E05
1.3. Infrastruttura a cui appartiene l'opera	Strada privata
1.4. Comune in cui ricade l'attraversamento	Alghero
1.5. Descrizione	Attraversamento sito su una traversa della strada consortile Salondra, con profilo non rilevabile a causa della presenza di recinzioni e di vegetazione fitta. Si tratta presumibilmente di un manufatto costituito da un tubolare o profilo simile.

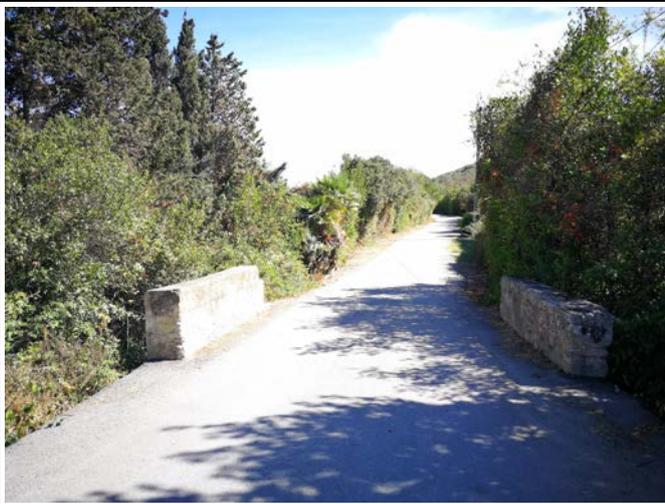
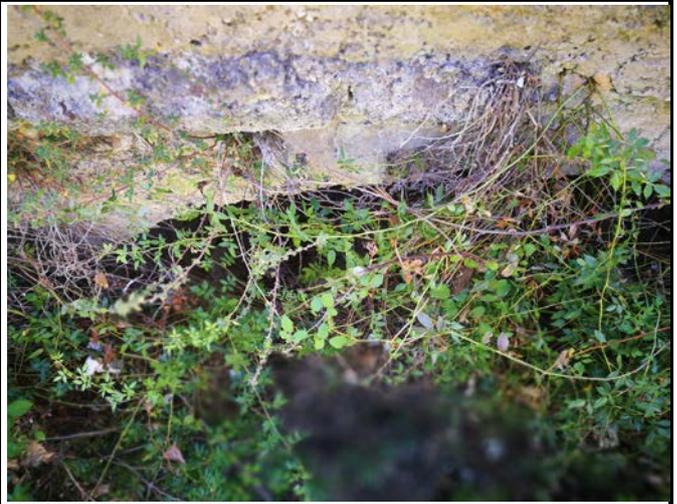
1. Identificazione	
1.1. Corso d'acqua attraversato	Asta 72651 - Riu Calabona
1.2. Codice del Ponte/attraaversamento	D08
1.3. Infrastruttura a cui appartiene l'opera	Strada Consortile Salondra
1.4. Comune in cui ricade l'attraversamento	Alghero
1.5. Descrizione	Attraversamento sito sulla strada consortile Salondra, con profilo ad arco a tutto sesto e rinvii verticali, realizzato in blocchi di pietra con sovrastante e soletta in calcestruzzo gettata in opera.

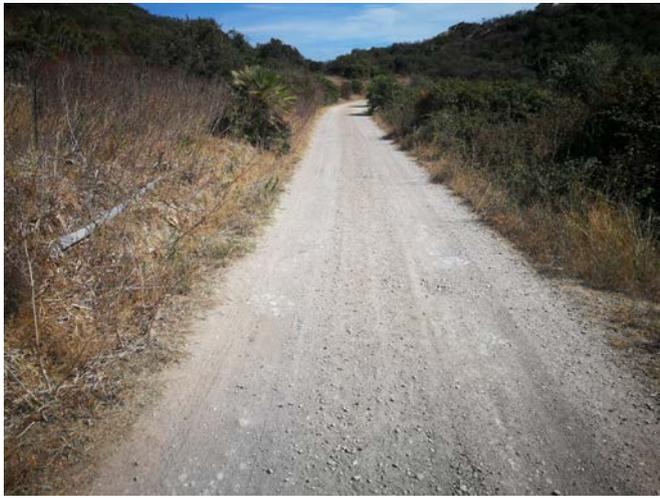
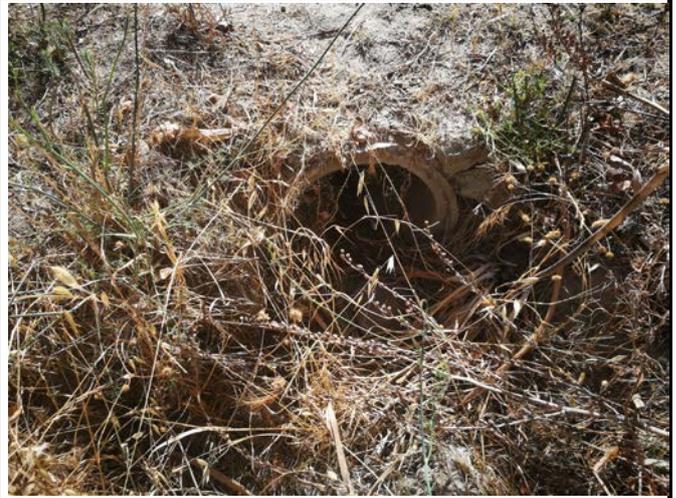
1. Identificazione	
1.1. Corso d'acqua attraversato	Riu Rocca Branca
1.2. Codice del Ponte/attraversamento	E06
1.3. Infrastruttura a cui appartiene l'opera	Strada privata
1.4. Comune in cui ricade l'attraversamento	Alghero
1.5. Descrizione	Attraversamento sito sul prolungamento della strada consortile Salondra, costituito da un tubolare prefabbricato in calcestruzzo privo di getto di completamento.

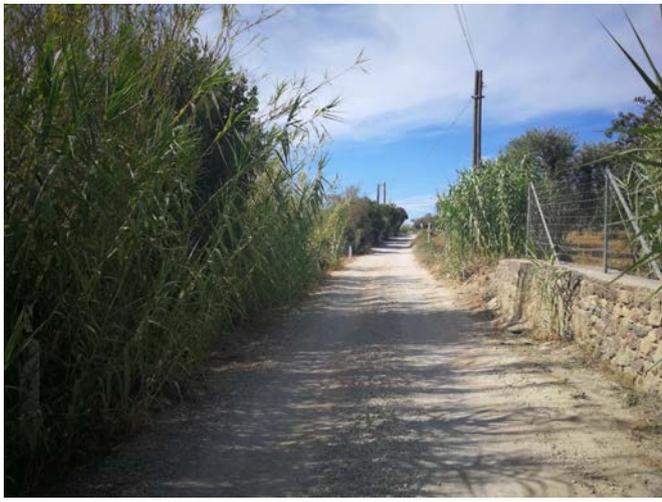
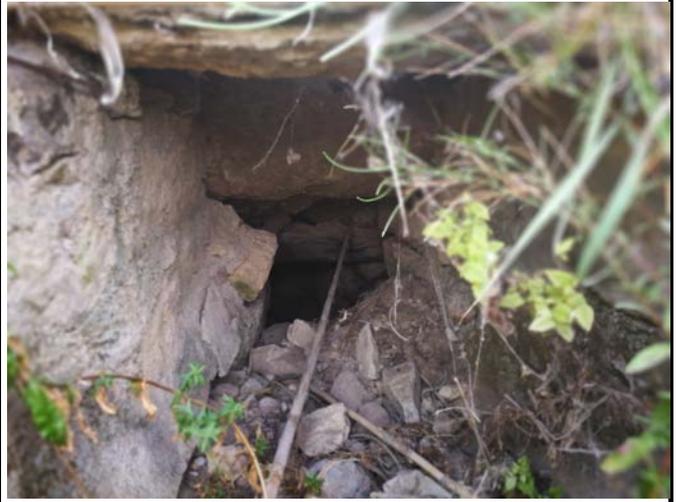
2. Immagini

1. Identificazione	
1.1. Corso d'acqua attraversato	Asta 75058
1.2. Codice del Ponte/attraversamento	E07
1.3. Infrastruttura a cui appartiene l'opera	Strada privata
1.4. Comune in cui ricade l'attraversamento	Alghero
1.5. Descrizione	Attraversamento sito su una traversa della strada S.S. 291 Nord Occidentale Sarda, con profilo a campata unica di forma rettangolare all'imbocco e irregolare fino allo sbocco a valle, non rilevabile, realizzato con spalle in pietrame e soletta in calcestruzzo gettata in opera.

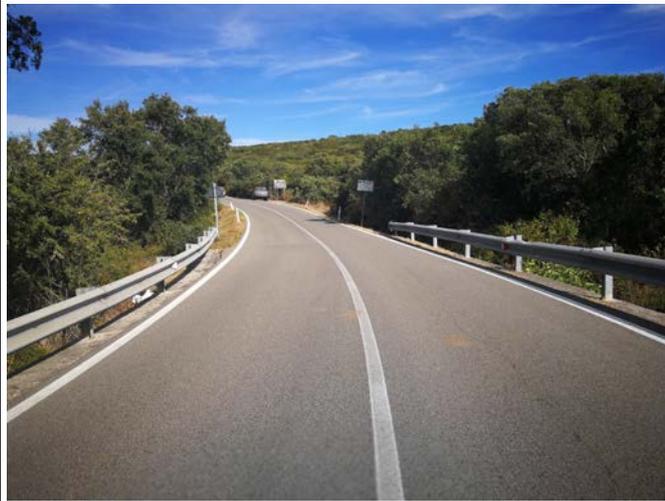
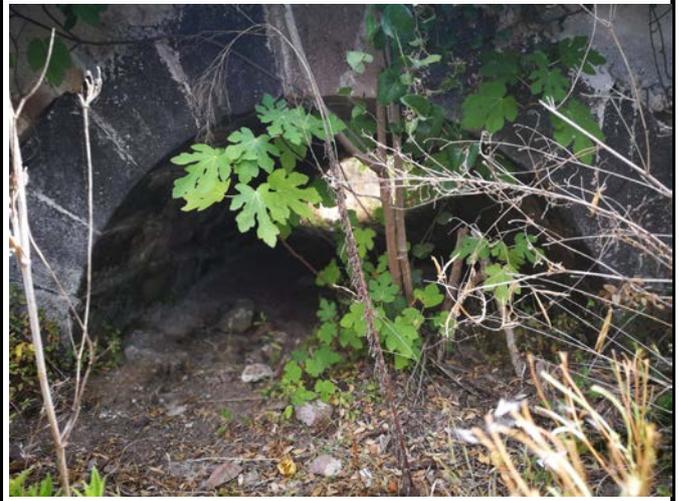
1. Identificazione	
1.1. Corso d'acqua attraversato	Asta 82268 - Riu Scamunigada
1.2. Codice del Ponte/attraersamento	A09
1.3. Infrastruttura a cui appartiene l'opera	S.S. 292 Nord Occidentale Sarda
1.4. Comune in cui ricade l'attraversamento	Alghero
1.5. Descrizione	Attraversamento sito sulla strada S.S. 292 Nord Occidentale Sarda, con profilo ad arco a tutto sesto, realizzato in pietrame con sovrastante soletta in calcestruzzo gettata in opera. Gli in ingresso e in uscita sono in blocchi di pietra.

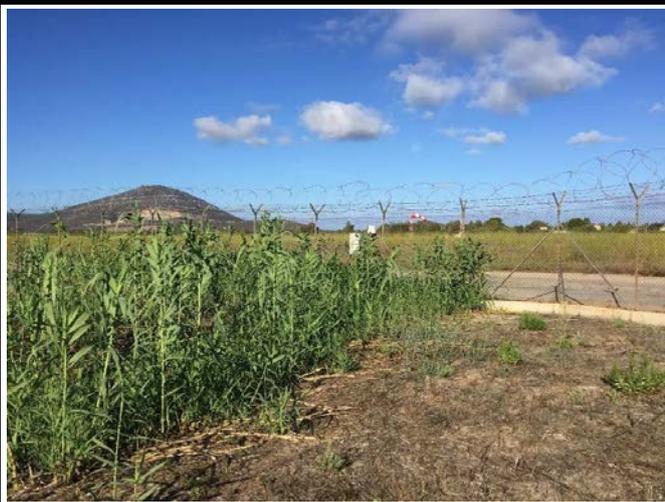
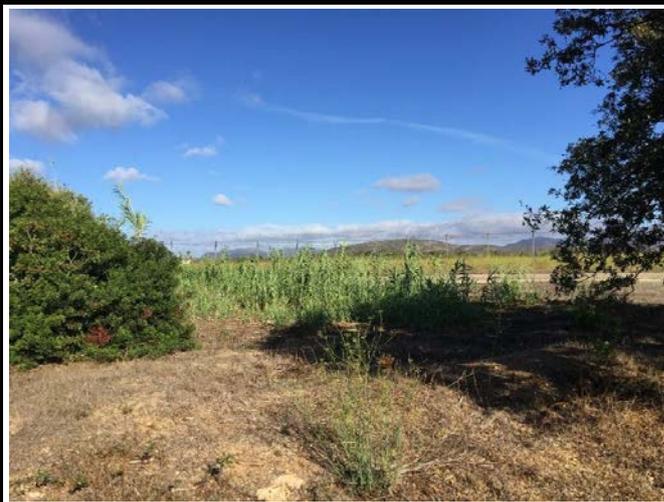
1. Identificazione	
1.1. Corso d'acqua attraversato	Asta 83185 - Canale 0629
1.2. Codice del Ponte/attraversamento	E08
1.3. Infrastruttura a cui appartiene l'opera	Strada privata
1.4. Comune in cui ricade l'attraversamento	Alghero
1.5. Descrizione	Attraversamento sito all'interno dell'aeroporto di Alghero - Fertilia, su una strada di servizio attorno alla pista di atterraggio, sul lato Sud - Est, verso la strada S.P. 44. Non essendo rilevabile si può supporre che abbia le medesime caratteristiche dell'attraversamento successivo sulla stessa asta.

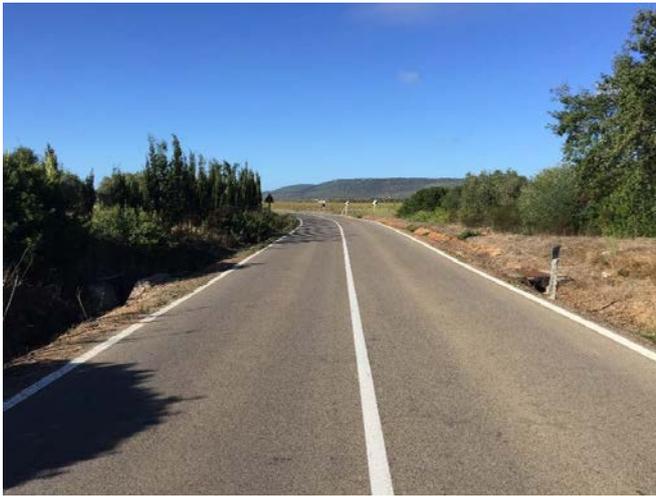
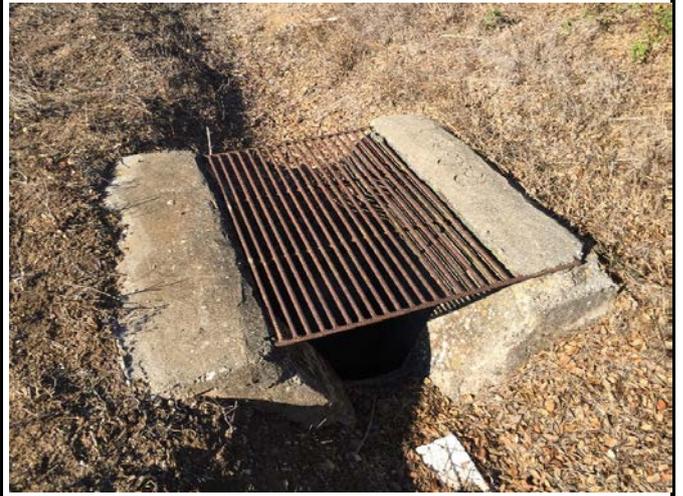
1. Identificazione	
1.1. Corso d'acqua attraversato	Asta 83185 - Canale 0629
1.2. Codice del Ponte/attraversamento	B06
1.3. Infrastruttura a cui appartiene l'opera	S.P. 44
1.4. Comune in cui ricade l'attraversamento	Alghero
1.5. Descrizione	Attraversamento sito sulla strada S.P. 44 che costeggia l'aeroporto di Alghero - Fertilia, costituito da un tubolare prefabbricato in calcestruzzo e getto di completamento. All'imbocco e allo sbocco del manufatto sono presenti due pozzetti con griglia di ispezione, nei quali vengono convogliate le acque meteoriche provenienti dalle cunette stradali

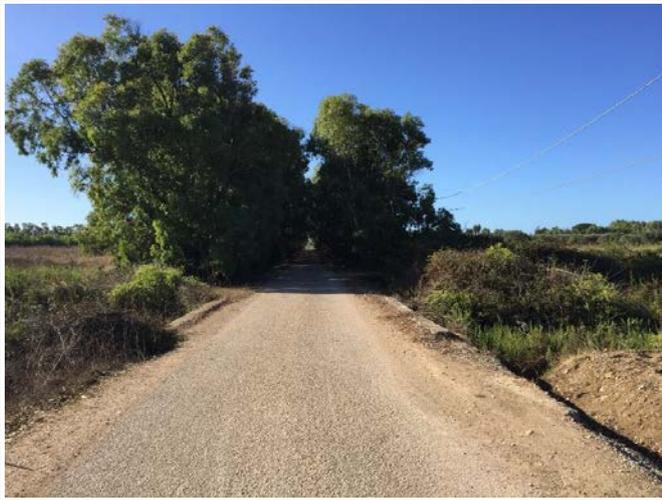
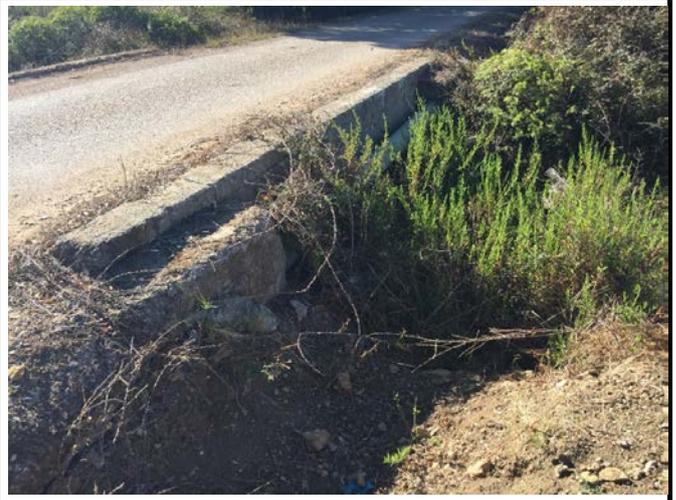
1. Identificazione	
1.1. Corso d'acqua attraversato	Asta 83185 - Canale 0629
1.2. Codice del Ponte/attraersamento	C19
1.3. Infrastruttura a cui appartiene l'opera	Strada comunale
1.4. Comune in cui ricade l'attraversamento	Alghero
1.5. Descrizione	Attraversamento sito sulla strada vicinale dei Poderi, con profilo a campata unica di forma rettangolare, realizzato interamente in calcestruzzo gettato in opera. A monte si rileva la presenza di un tubo di acciaio con diametro 200 mm che corre lungo l'attraversamento, all'altezza della soletta.
