STUDI DI DETTAGLIO PER L'ADEGUAMENTO DEGLI STRUMENTI URBANISTICI COMUNALI AL PIANO DI ASSETTO IDROGEOLOGICO ai sensi dell'art.8 comma 2 bis delle N.A. del PAI (rev. 03.05.2018)

STUDIO ASSETTO IDRAULICO

ELABORATO :						
SCHEDE MONOGRAFICHE DEI MANUFATTI RILEVATI						
REVISIONI				ALLEGATO D	SCALA	
n°	MODIFICA	DATA	CTRL		CODICE	
01	Consegna	Ottobre 2019	FC		NOTE

COMUNE DI ALGERO (SS)
STUDIO DI COMPATIBILITA' IDRAULICA DEL TERRITORIO COMUNALE
SCHEDE PER LA CARATTERIZZAZIONE DEGLI ATTRAVERSAMENTI ESISTENTI

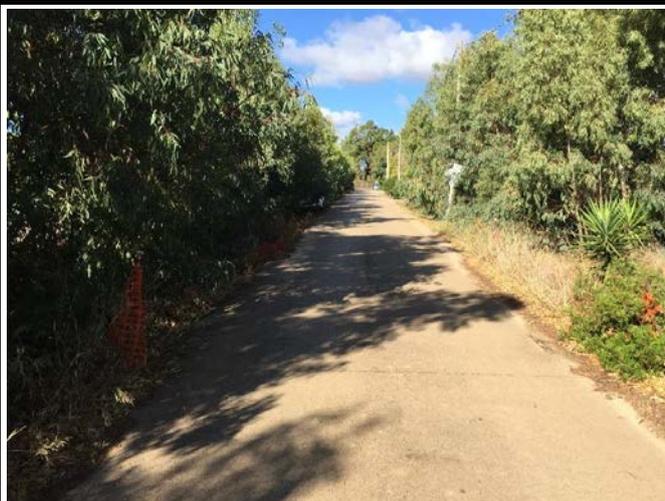
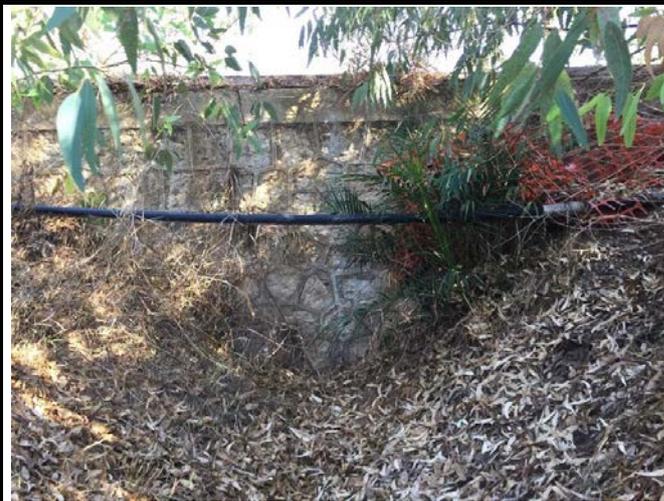
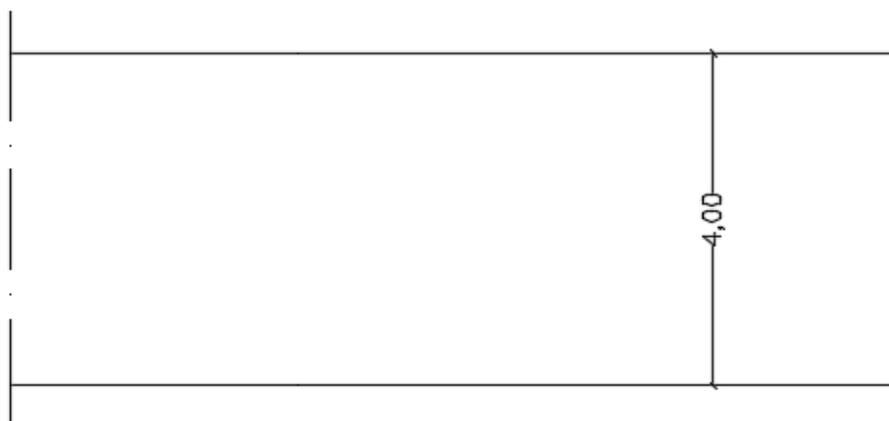
1. Identificazione	
1.1. Corso d'acqua attraversato	Asta 76416 - Canale 0628
1.2. Codice del Ponte/attraversamento	C20
1.3. Infrastruttura a cui appartiene l'opera	Strada comunale
1.4. Comune in cui ricade l'attraversamento	Alghero
1.5. Descrizione	Attraversamento sito sulla strada vicinale Sa Lattara, realizzato in blocchi di pietra con sovrastante soletta in calcestruzzo gettata in opera. Il profilo non è rilevabile in quanto completamente ostruito dal materiale vegetale presente all'imbocco e allo sbocco del manufatto

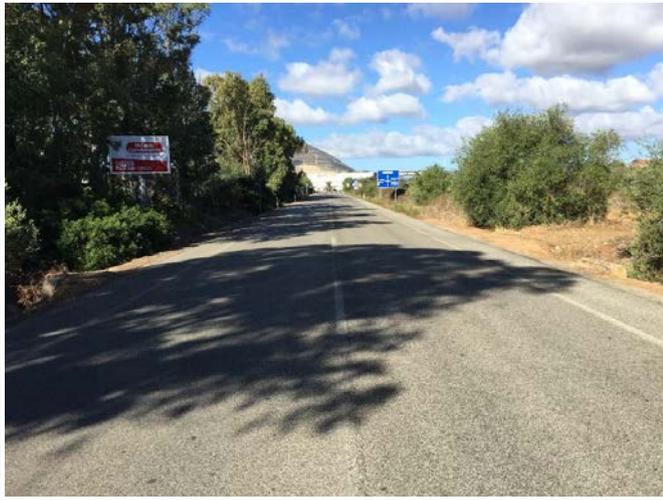
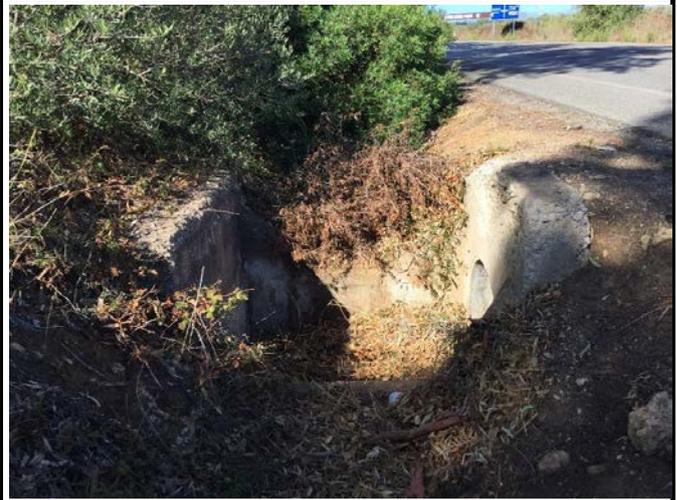
2. Immagini

1. Identificazione	
1.1. Corso d'acqua attraversato	Asta 76416 - Canale 0628
1.2. Codice del Ponte/attraversamento	B07
1.3. Infrastruttura a cui appartiene l'opera	S.P. 5 m
1.4. Comune in cui ricade l'attraversamento	Alghero
1.5. Descrizione	Attraversamento sito sulla strada S.P. 5 m che conduce all'aeroporto di Alghero - Fertilia, costituito da un tubolare in calcestruzzo con sovrastante soletta gettata in opera, anch'essa in calcestruzzo. A valle dell'attraversamento è presente un pozzetto che indirizza le acque in modo che proseguano lungo la cunetta stradale

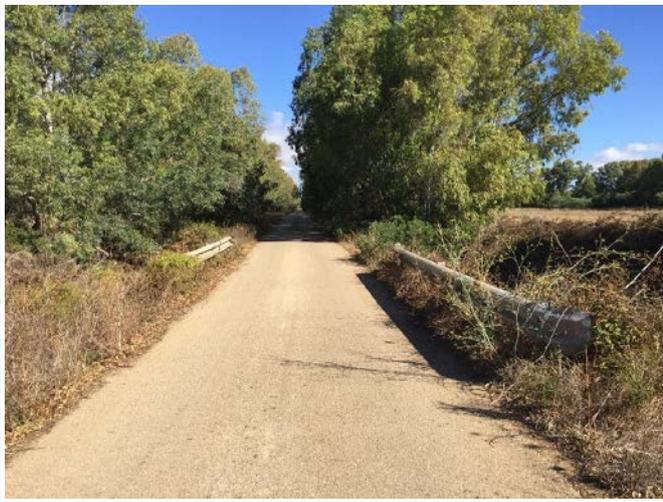
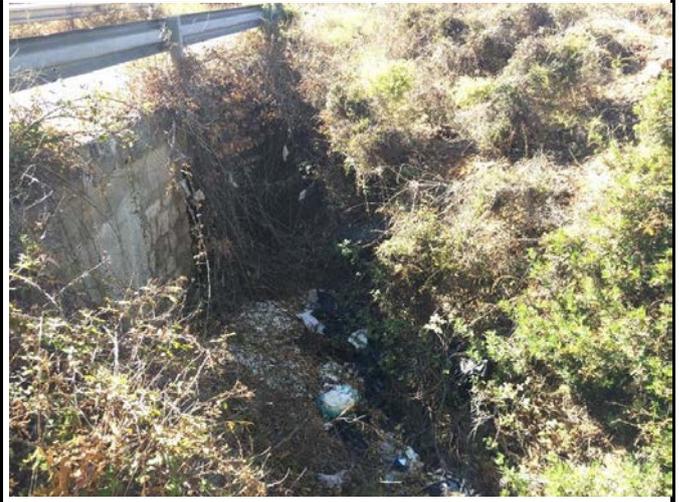
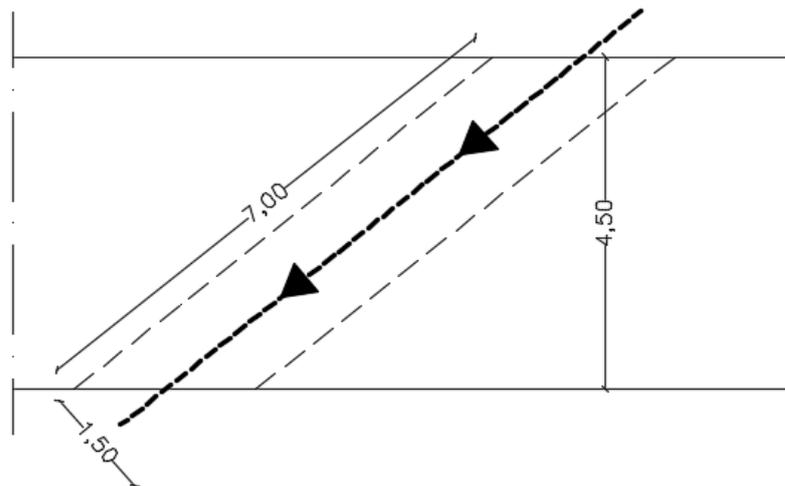
2. Immagini

1. Identificazione	
1.1. Corso d'acqua attraversato	Asta 76416 - Canale 0628
1.2. Codice del Ponte/attraaversamento	C21
1.3. Infrastruttura a cui appartiene l'opera	Strada comunale
1.4. Comune in cui ricade l'attraversamento	Alghero
1.5. Descrizione	Attraversamento sito sulla strada vicinale Nuraghe Sos Franciscos, con profilo a campata unica di forma rettangolare, realizzato con spalle in blocchi di pietra e soletta in calcestruzzo gettata in opera.

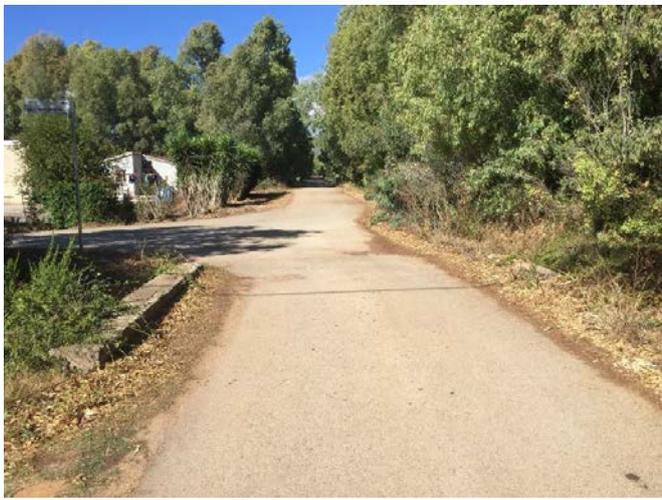
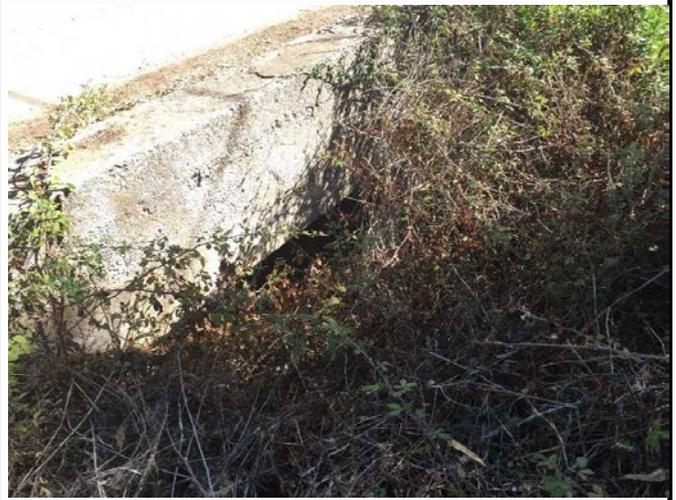
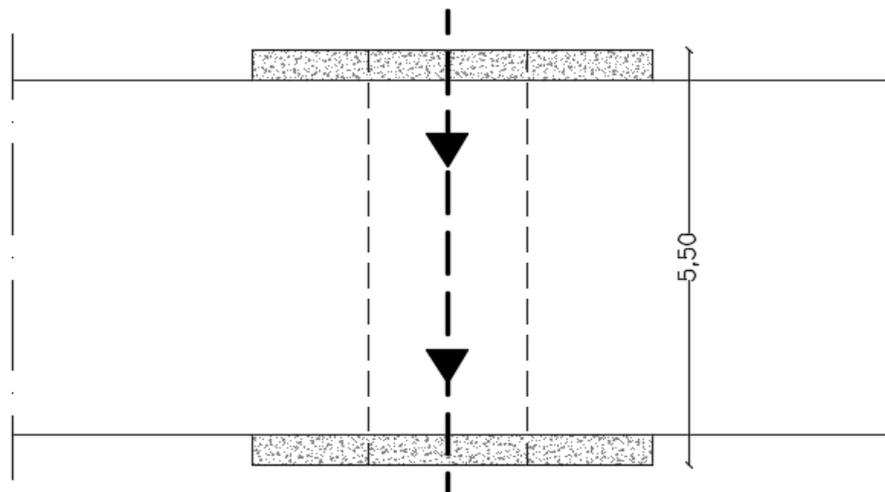
2. Immagini

1. Identificazione	
1.1. Corso d'acqua attraversato	Asta 76416 - Canale 0628
1.2. Codice del Ponte/attraversamento	C22
1.3. Infrastruttura a cui appartiene l'opera	Strada comunale
1.4. Comune in cui ricade l'attraversamento	Alghero
1.5. Descrizione	Attraversamento sito sulla strada vicinale Paris Giega, con profilo a campata unica di forma rettangolare, realizzato con spalle in blocchi di pietra e soletta in calcestruzzo gettata in opera.

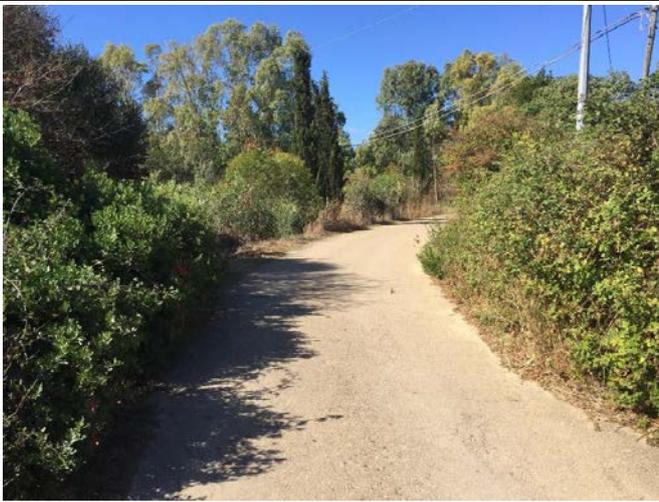
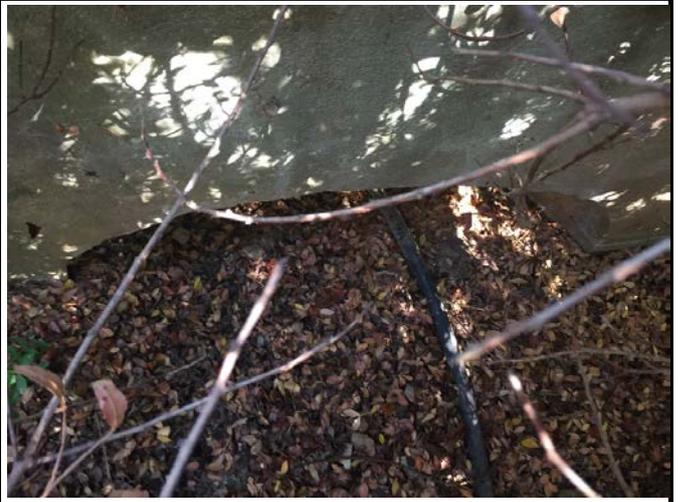
2. Immagini

1. Identificazione	
1.1. Corso d'acqua attraversato	Asta 76416 - Canale 0628
1.2. Codice del Ponte/attraversamento	C23
1.3. Infrastruttura a cui appartiene l'opera	Strada comunale
1.4. Comune in cui ricade l'attraversamento	Alghero
1.5. Descrizione	Attraversamento sito sulla strada vicinale Sa Segada, con profilo ad arco a tutto sesto, realizzato interamente in blocchi di pietrame e intonacato, con sovrastante soletta in calcestruzzo gettata in opera.

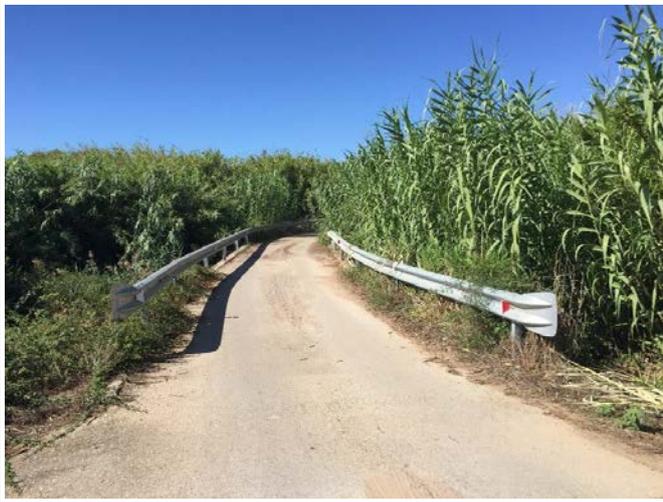
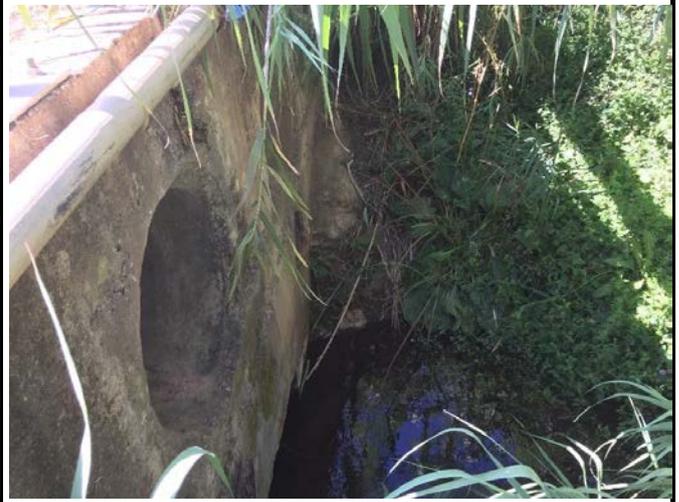
2. Immagini

1. Identificazione	
1.1. Corso d'acqua attraversato	Asta 71810 - Riu Filibertu
1.2. Codice del Ponte/attraversamento	C24
1.3. Infrastruttura a cui appartiene l'opera	Strada comunale
1.4. Comune in cui ricade l'attraversamento	Alghero
1.5. Descrizione	Attraversamento sito sulla strada vicinale Sa Segada, realizzato interamente in calcestruzzo, con profilo a campata unica di forma rettangolare nella parte inferiore e da una serie di tubolari, anch'essi in calcestruzzo, posti alla medesima quota, nella parte superiore

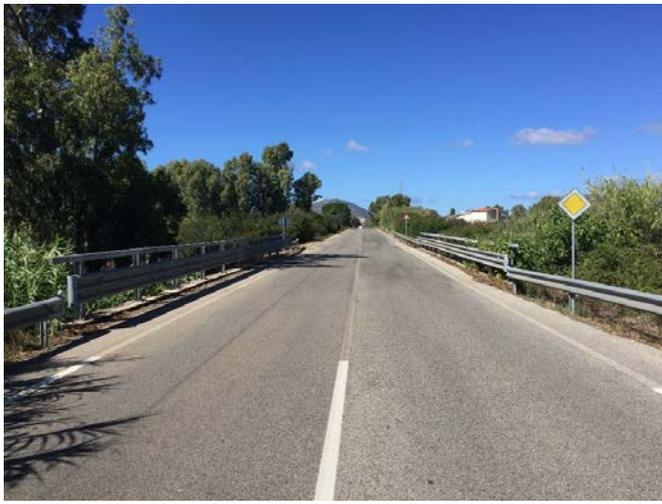
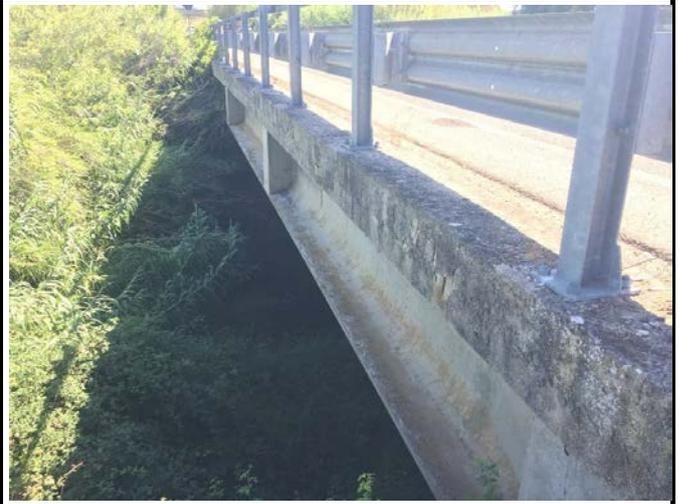
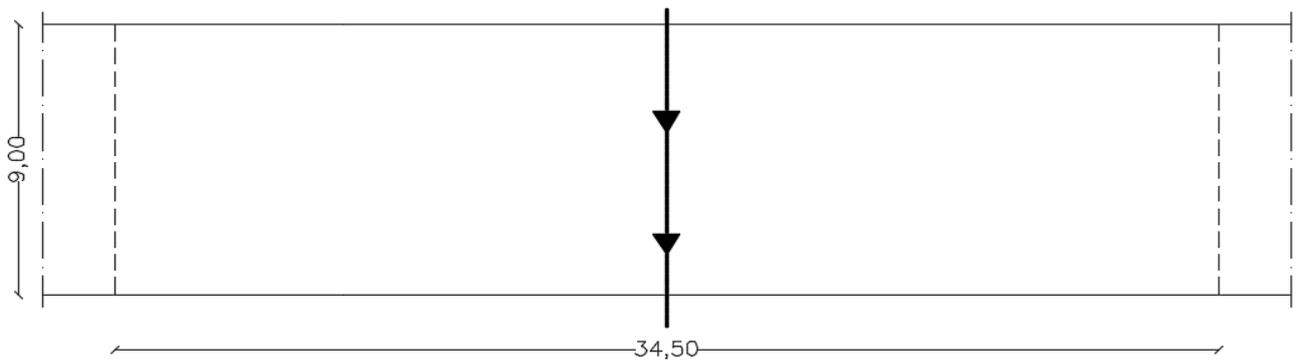
2. Immagini

1. Identificazione	
1.1. Corso d'acqua attraversato	Asta 77493 - Riu Filibertu
1.2. Codice del Ponte/attraaversamento	B08
1.3. Infrastruttura a cui appartiene l'opera	S.P. 5 m
1.4. Comune in cui ricade l'attraversamento	Alghero
1.5. Descrizione	Attraversamento sito sulla strada S.P. 5 m, con profilo a campata unica di forma rettangolare, realizzato interamente in calcestruzzo, spalle e soletta di completamento gettate in opera e travi prefabbricate.

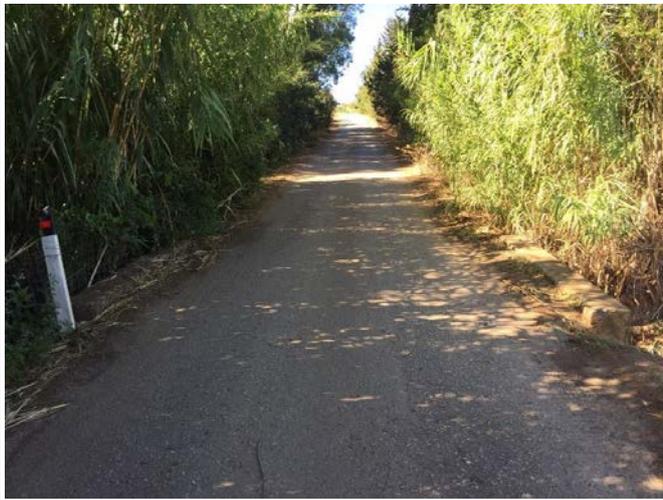
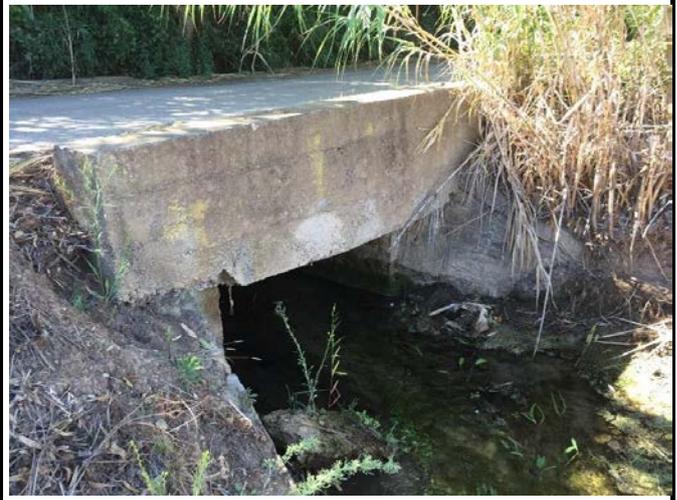
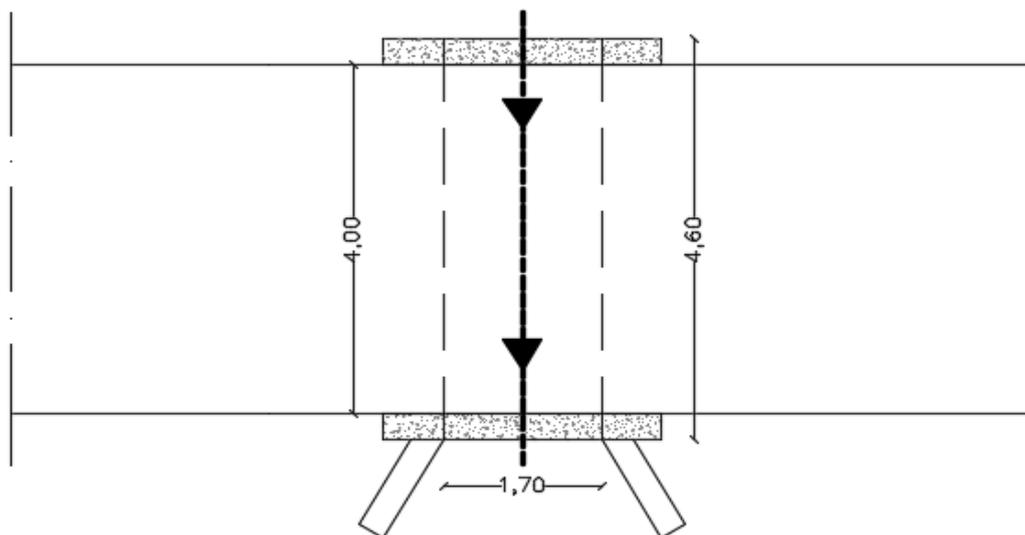
2. Immagini

1. Identificazione	
1.1. Corso d'acqua attraversato	Asta 85351 - Rio Barca
1.2. Codice del Ponte/attraversamento	C25
1.3. Infrastruttura a cui appartiene l'opera	Strada comunale
1.4. Comune in cui ricade l'attraversamento	Alghero
1.5. Descrizione	Attraversamento sito sulla strada vicinale Tanca Farrà, con profilo a campata unica di forma rettangolare, con spalle realizzate in blocchi di pietra e soletta in calcestruzzo gettata in opera. A monte dell'attraversamento sono stati realizzati di recente lavori di pulizia dell'alveo.

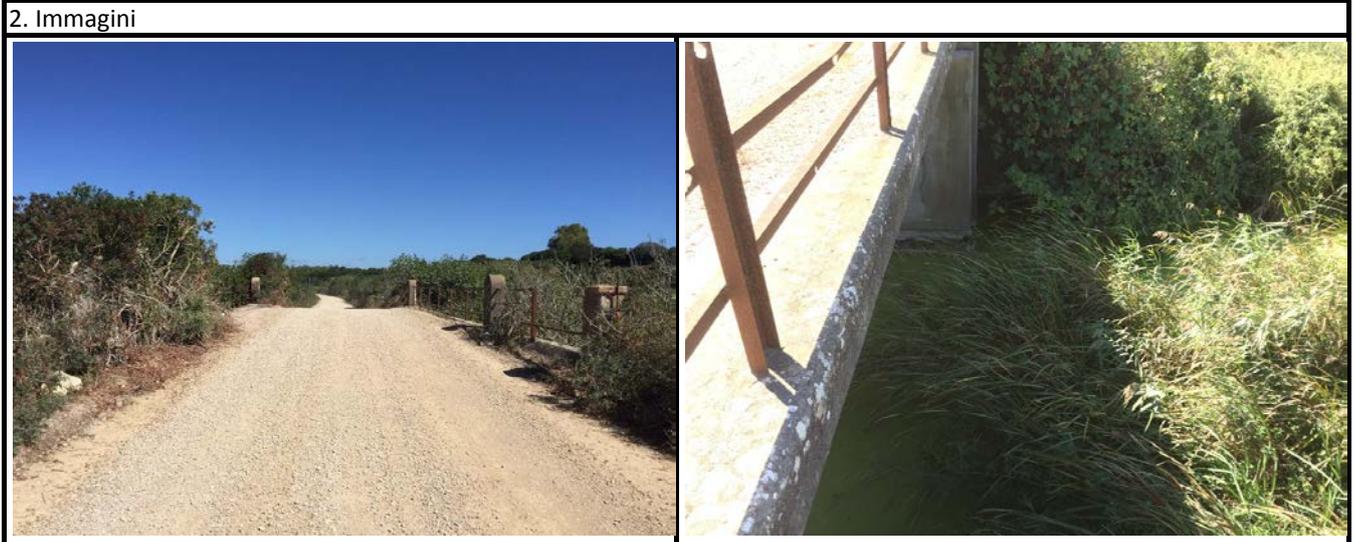
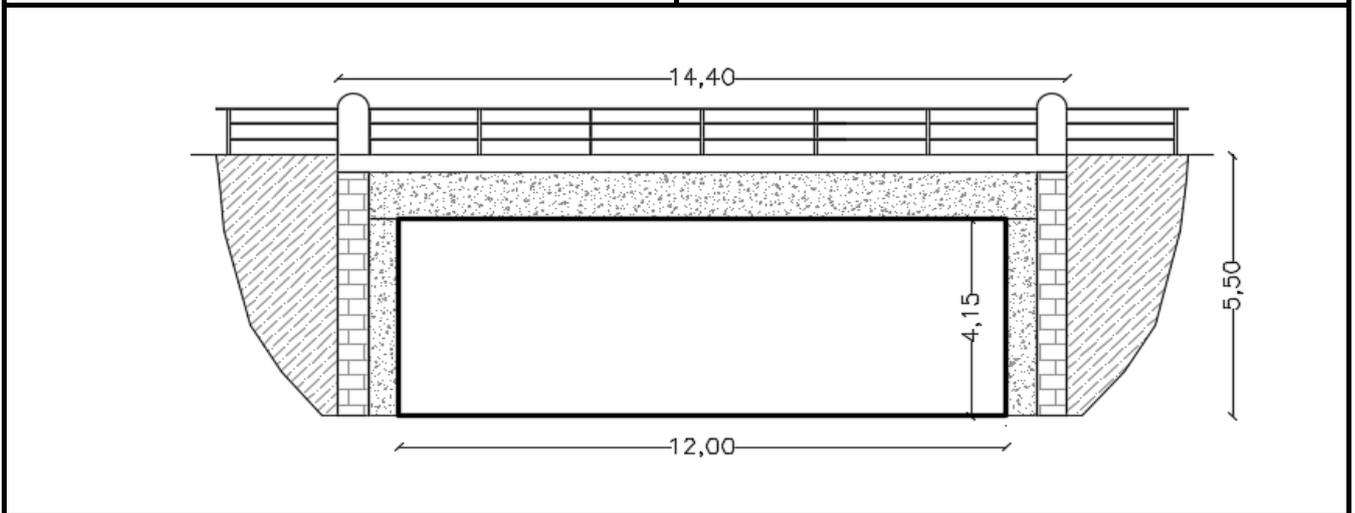
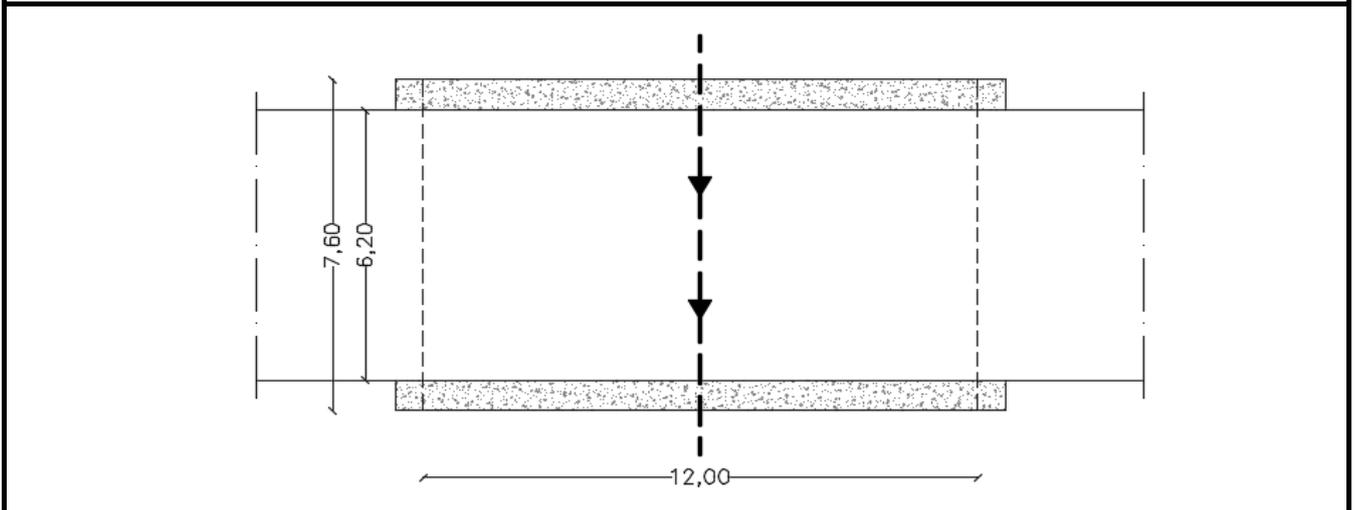
1. Identificazione	
1.1. Corso d'acqua attraversato	Asta 84463 - Rio Barca
1.2. Codice del Ponte/attraversamento	C26
1.3. Infrastruttura a cui appartiene l'opera	Strada comunale
1.4. Comune in cui ricade l'attraversamento	Alghero
1.5. Descrizione	Attraversamento sito sulla strada vicinale Mamuntanas, con profilo a campata unica di forma rettangolare, realizzato interamente in calcestruzzo con spalle e soletta gettate in opera e travi prefabbricate. A valle del manufatto si rileva la presenza di due ponti tubo

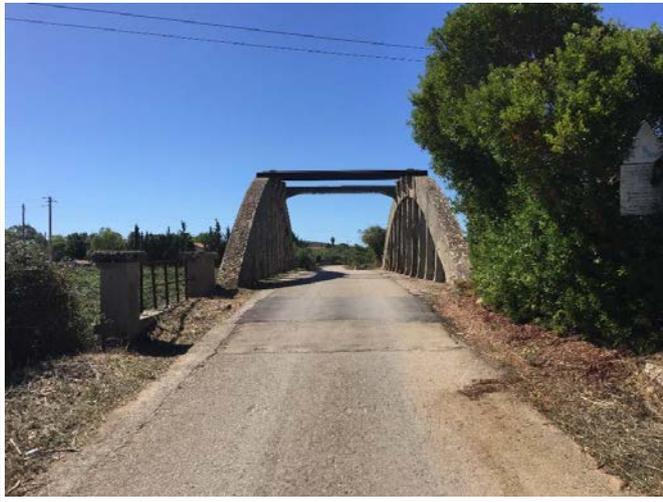
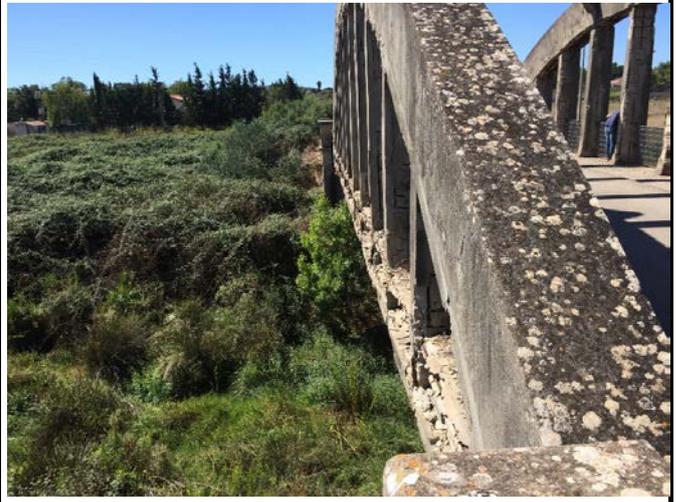
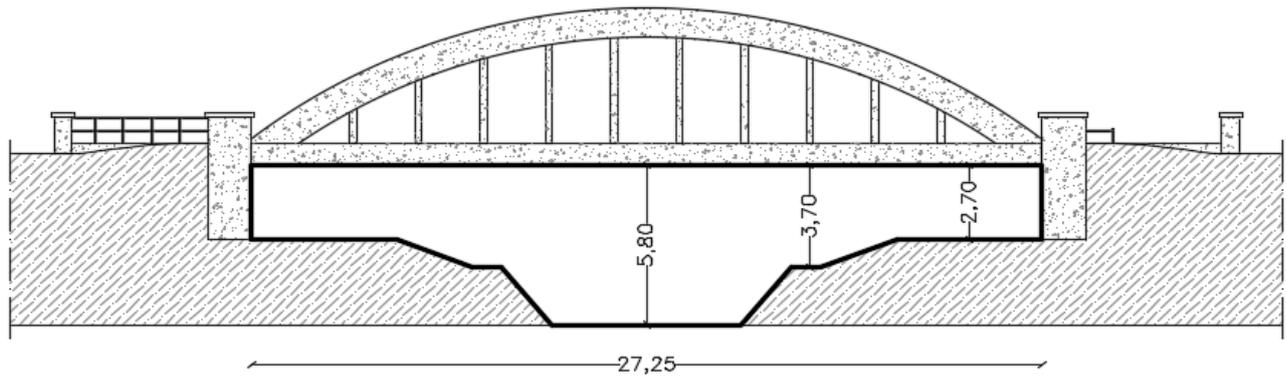
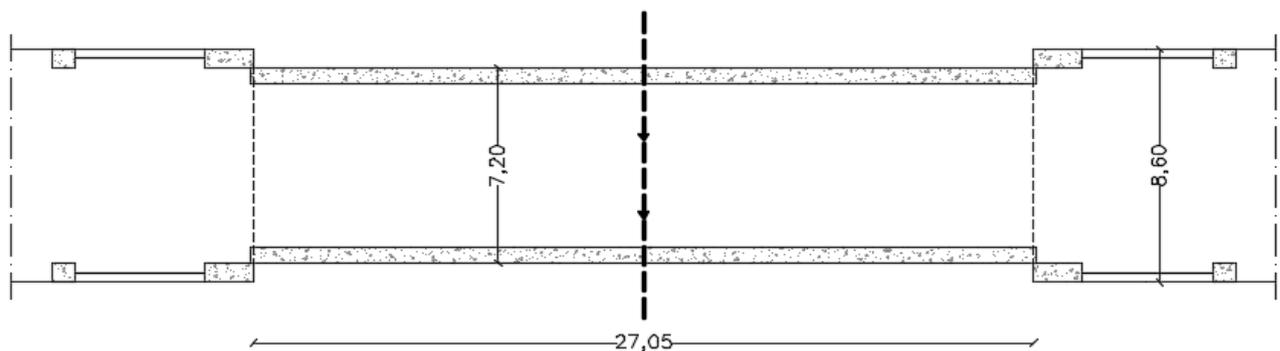
2. Immagini

1. Identificazione	
1.1. Corso d'acqua attraversato	Asta 73500 - Riu Serra
1.2. Codice del Ponte/attraversamento	C27
1.3. Infrastruttura a cui appartiene l'opera	Strada comunale
1.4. Comune in cui ricade l'attraversamento	Alghero
1.5. Descrizione	Attraversamento sito sulla strada vicinale Figuruja, con profilo a campata unica di forma rettangolare, si tratta di un ponte ad arco realizzato interamente in calcestruzzo. Sono riscontrabili evidenti segni di deterioramento delle strutture, con estese zone interessate dal distacco del copriferro.

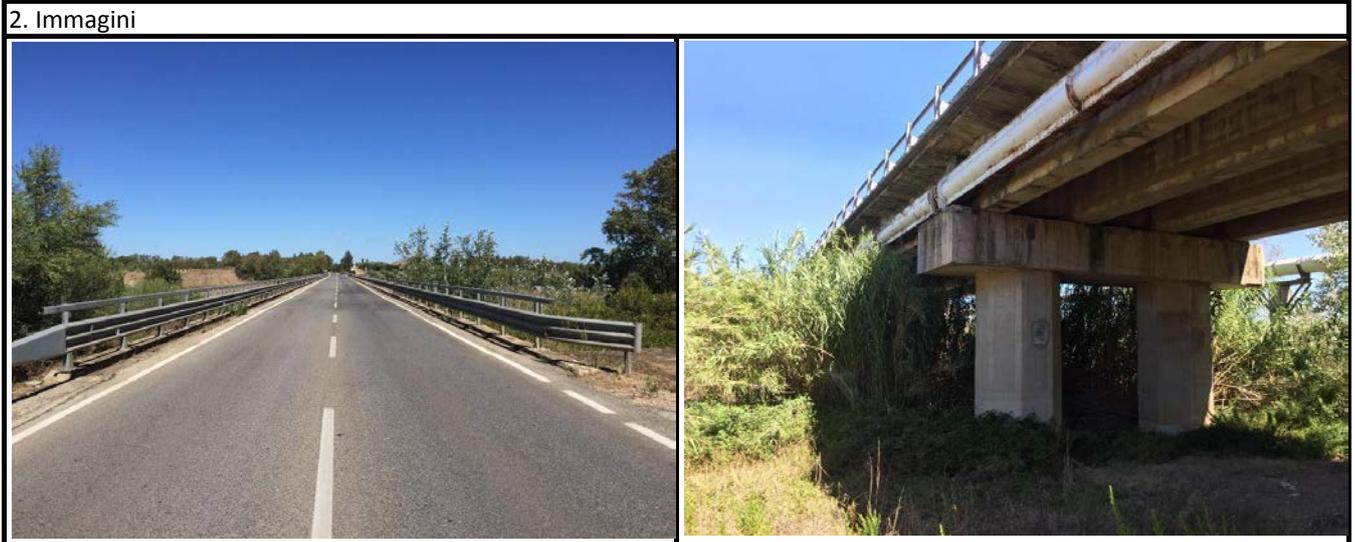
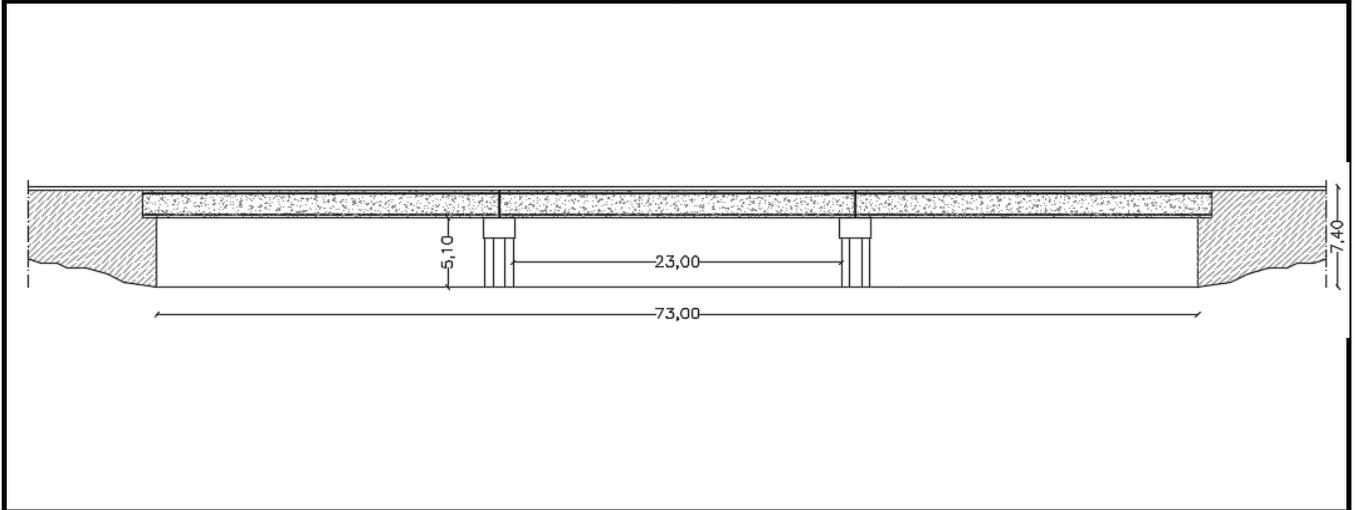
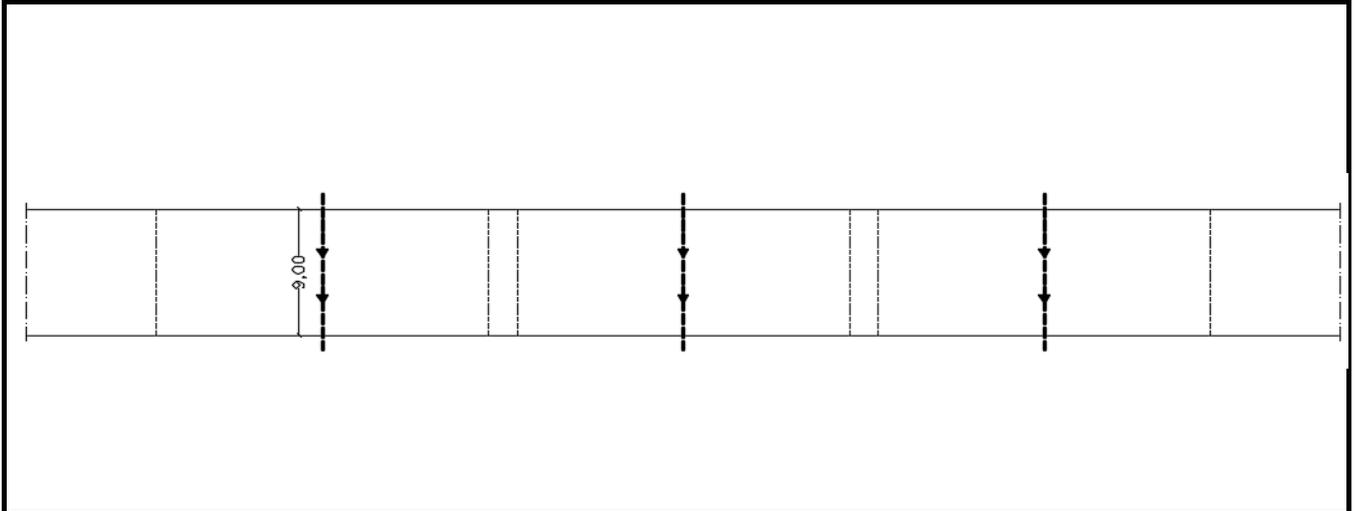
1. Identificazione	
1.1. Corso d'acqua attraversato	Asta 82390 - Rio Barca
1.2. Codice del Ponte/attraversamento	B09
1.3. Infrastruttura a cui appartiene l'opera	S.P. 42
1.4. Comune in cui ricade l'attraversamento	Alghero
1.5. Descrizione	Attraversamento sito sulla strada S.P. 42 dei due mari, con profilo a tre campate di forma rettangolare, realizzato interamente in calcestruzzo, con spalle, pilastri e soletta gettati in opera e travi prefabbricate. A monte del manufatto si riscontra la presenza di un ponte tubo

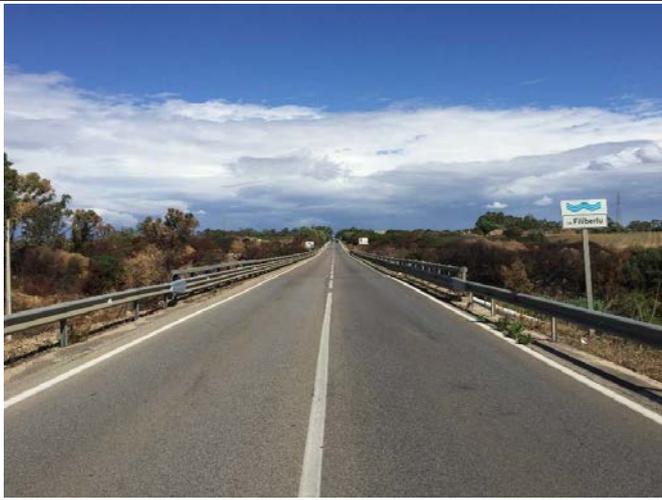
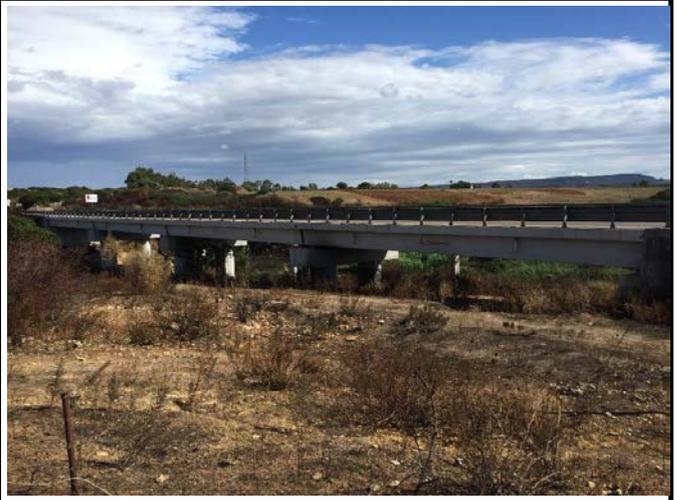
2. Immagini

1. Identificazione	
1.1. Corso d'acqua attraversato	Asta 72221 - Riu Filibertu
1.2. Codice del Ponte/attraersamento	B10
1.3. Infrastruttura a cui appartiene l'opera	S.P. 42
1.4. Comune in cui ricade l'attraversamento	Alghero
1.5. Descrizione	Attraversamento sito sulla strada S.P. 42 dei due mari, con profilo a quattro campate di forma rettangolare, realizzato interamente in calcestruzzo, con spalle, pilastri e sovrastante soletta gettati in opera e travi prefabbricate. A valle del manufatto si rileva la presenza di un ponte tubo.

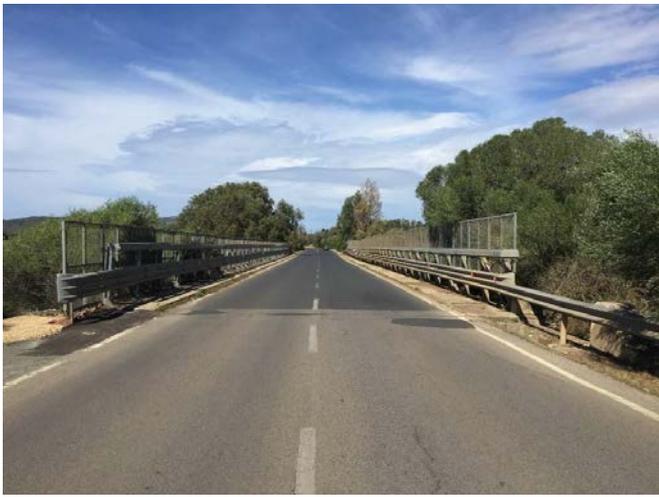
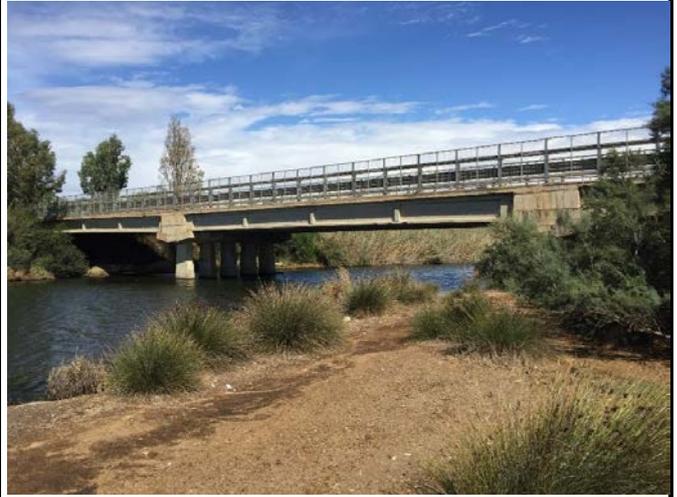
2. Immagini

1.1. Corso d'acqua attraversato	Asta 82390 - Rio Barca
1.2. Codice del Ponte/attraaversamento	A10
1.3. Infrastruttura a cui appartiene l'opera	S.S. 291 dir
1.4. Comune in cui ricade l'attraversamento	Alghero
1.5. Descrizione	Attraversamento sito sulla strada S.S. 291, con profilo a tre campate di forma rettangolare, realizzato interamente in calcestruzzo, con spalle, pilastri e sovrastante soletta gettati in opera e travi prefabbricate.

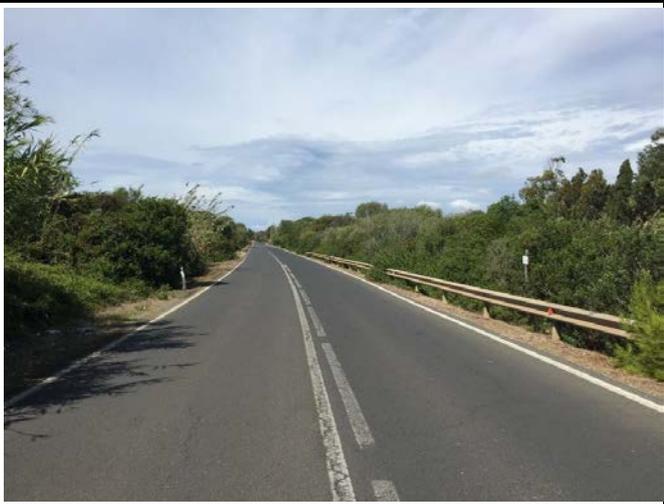
2. Immagini

1. Identificazione	
1.1. Corso d'acqua attraversato	Asta 85217
1.2. Codice del Ponte/attraversamento	A11
1.3. Infrastruttura a cui appartiene l'opera	S.S. 291 dir
1.4. Comune in cui ricade l'attraversamento	Alghero
1.5. Descrizione	Attraversamento sito sulla strada S.S. 291 dir, non rilevabile poiché non raggiungibile a causa della forte presenza di vegetazione. Si può supporre che non abbia dimensioni importanti in quanto relativo a un'asta secondaria che confluisce nel Rio Barca

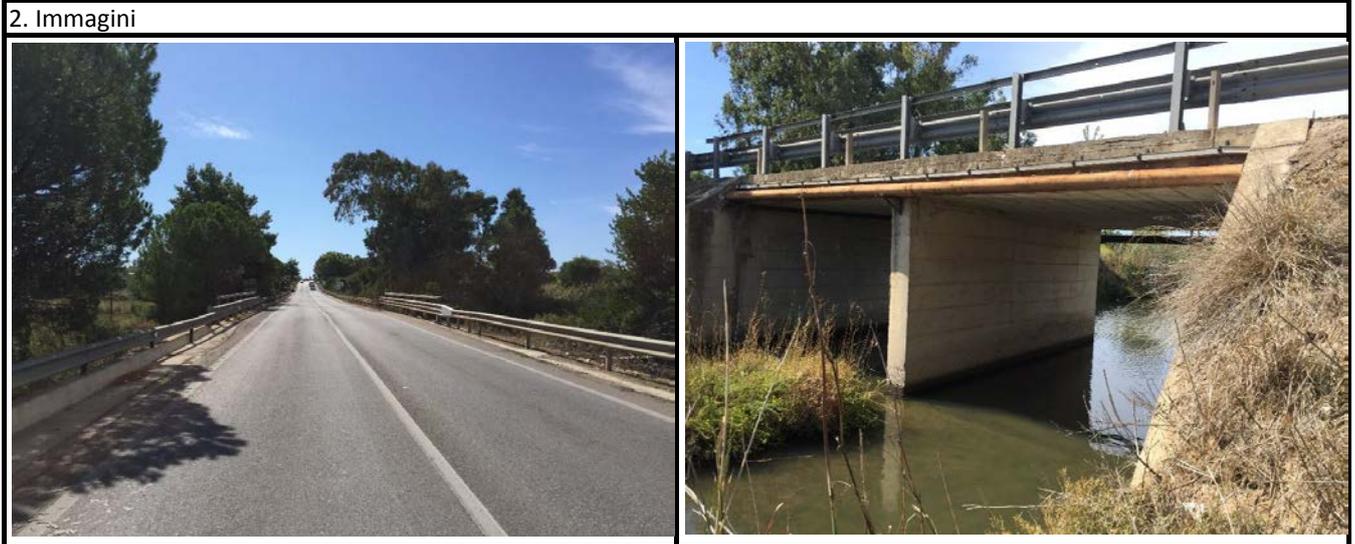
1. Identificazione	
1.1. Corso d'acqua attraversato	Asta 81197 - Riu de Calvia
1.2. Codice del Ponte/attraaversamento	B11
1.3. Infrastruttura a cui appartiene l'opera	S.P. 42
1.4. Comune in cui ricade l'attraversamento	Alghero
1.5. Descrizione	Attraversamento sito sulla strada S.P. 42 dei due mari, con profilo a due campate di forma rettangolare, interamente realizzato in calcestruzzo, con spalle, setto divisorio e soletta gettati in opera e travi prefabbricate. Si rileva la presenza di muri d'ala in calcestruzzo a monte e a valle del manufatto e di tubazioni e canalette che corrono lungo il bordo della soletta.

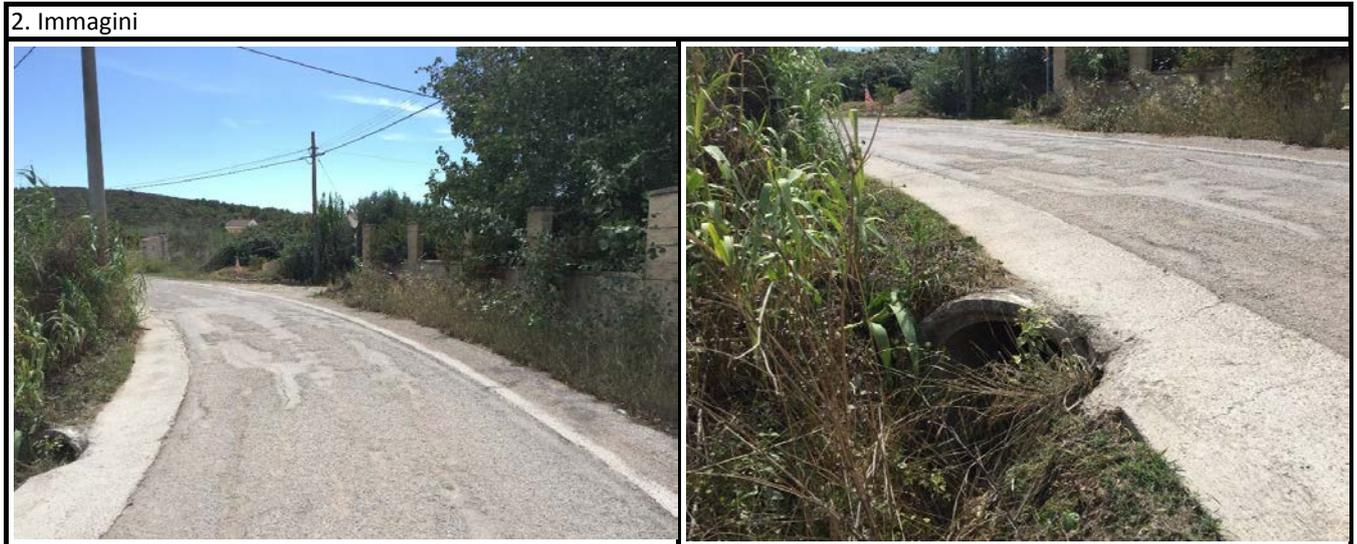
1. Identificazione	
1.1. Corso d'acqua attraversato	Asta 85448
1.2. Codice del Ponte/attraversamento	E09
1.3. Infrastruttura a cui appartiene l'opera	Strada privata
1.4. Comune in cui ricade l'attraversamento	Alghero
1.5. Descrizione	Attraversamento sito su una strada privata nei pressi della strada vicinale Ungias, costituito da un tubolare in calcestruzzo, intervallato da una sorta di pozzetto scavato nella cunetta stradale, che prosegue poi, con diverso diametro, attraversando una seconda strada, di ingresso ad alcune abitazioni e terminando in un secondo pozzetto grigliato. Il tratto a valle non è rilevabile a causa della forte presenza di vegetazione

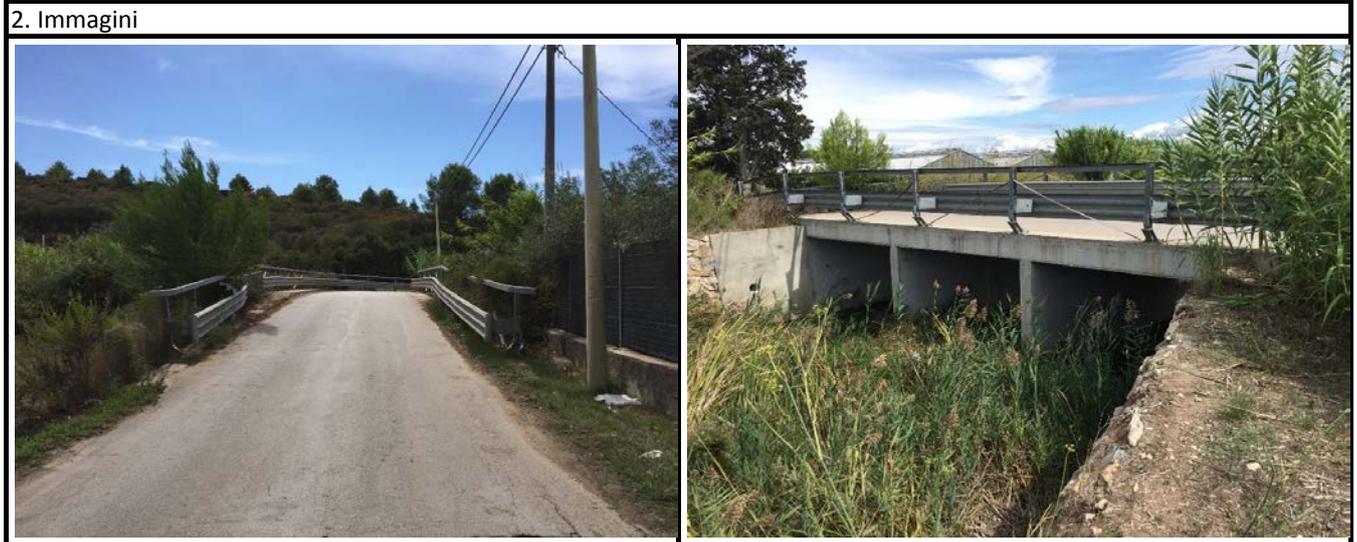
1. Identificazione	
1.1. Corso d'acqua attraversato	Asta 78012 - Riu de Calvia
1.2. Codice del Ponte/attraversamento	C28
1.3. Infrastruttura a cui appartiene l'opera	Strada comunale
1.4. Comune in cui ricade l'attraversamento	Alghero
1.5. Descrizione	Attraversamento sito sulla strada vicinale Ungias, nelle vicinanze della linea ferroviaria Sassari - Alghero, con profilo a tre campate di forma rettangolare, realizzato interamente in calcestruzzo gettato in opera. Si rileva la presenza di muri d'ala in calcestruzzo a monte e a valle del manufatto che proseguono con un breve tratto di muratura in pietrame.

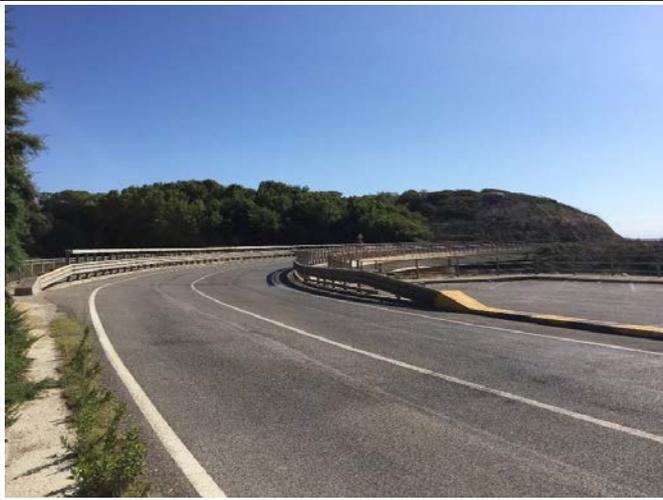
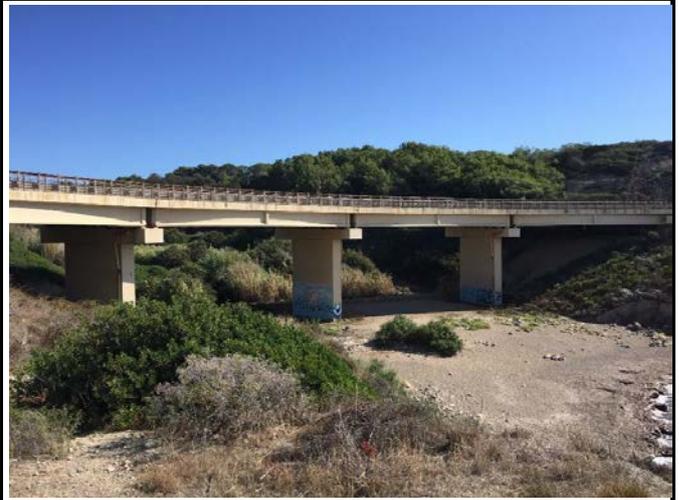
2. Immagini

1. Identificazione	
1.1. Corso d'acqua attraversato	Asta 72592 - Riu Calabona
1.2. Codice del Ponte/attraversamento	B12
1.3. Infrastruttura a cui appartiene l'opera	S.P. 105
1.4. Comune in cui ricade l'attraversamento	Alghero
1.5. Descrizione	Attraversamento sito sulla strada S.P. 105 Alghero - Bosa, con profilo a quattro campate di forma rettangolare, realizzato interamente in calcestruzzo, con spalle, setti e sovrastante soletta gettati in opera e travi prefabbricate.

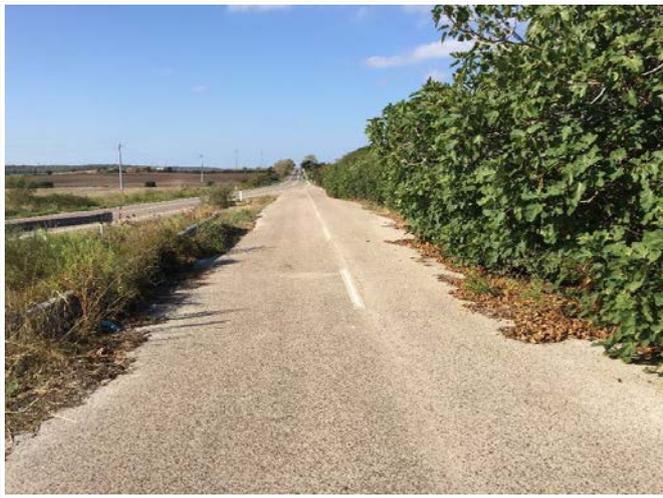
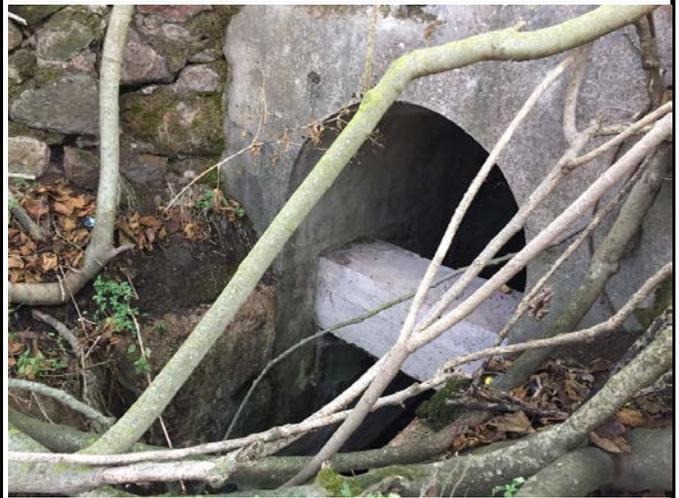
2. Immagini

1. Identificazione	
1.1. Corso d'acqua attraversato	Asta 70981
1.2. Codice del Ponte/attraversamento	A12
1.3. Infrastruttura a cui appartiene l'opera	S.S. 127 bis
1.4. Comune in cui ricade l'attraversamento	Alghero
1.5. Descrizione	Attraversamento sito su una corsia di accelerazione per l'inserimento sulla strada S.S. 127 bis Settentrionale Sarda, con profilo ad arco a tutto sesto e rinvi verticali, realizzato interamente in calcestruzzo mentre le ali sono in roccia con sovrastanti muri in blocchi di pietra. All'interno della sezione di deflusso si trova una trave in calcestruzzo con funzione di contenimento dei rinvi

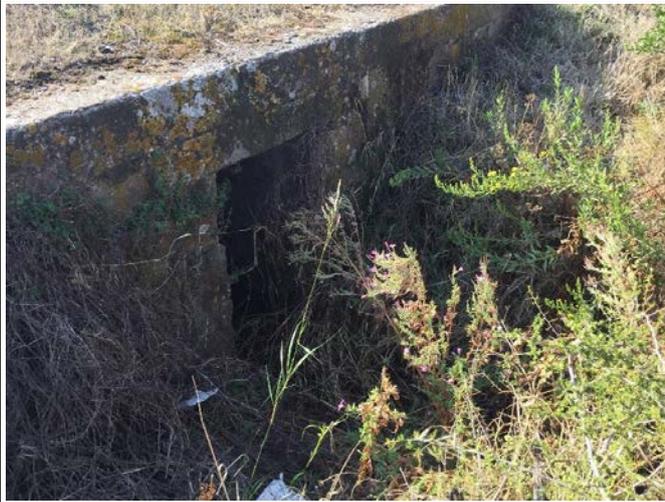
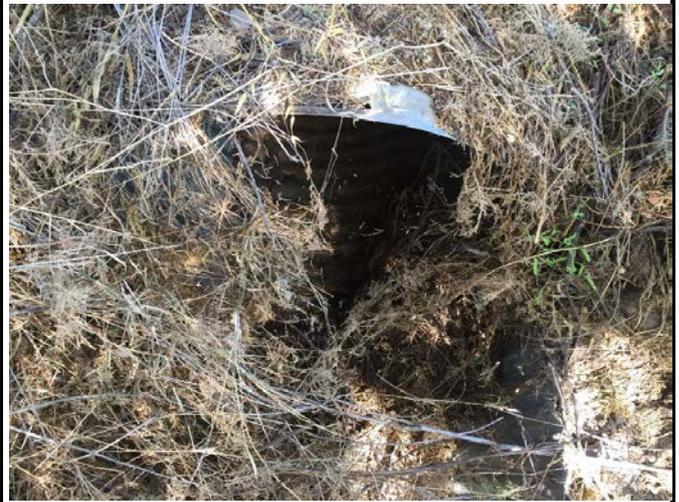
2. Immagini

1. Identificazione	
1.1. Corso d'acqua attraversato	Asta 74827
1.2. Codice del Ponte/attraversamento	A14
1.3. Infrastruttura a cui appartiene l'opera	S.S. 127 bis
1.4. Comune in cui ricade l'attraversamento	Alghero
1.5. Descrizione	Attraversamento sito sulla strada S.S. 127 bis Settentrionale Sarda, con profilo variabile. A monte si presenta con sezione rettangolare e realizzato in blocchi di pietra con soletta in calcestruzzo gettata in opera, mentre a valle è riscontrabile un tubolare in lamiera ondulata
