STUDI DI DETTAGLIO PER L'ADEGUAMENTO DEGLI STRUMENTI URBANISTICI COMUNALI AL PIANO DI ASSETTO IDROGEOLOGICO ai sensi dell'art.8 comma 2 bis delle N.A. del PAI (rev. 03.05.2018)

STUDIO ASSETTO IDRAULICO

ELABORATO :						
SCHEDE MONOGRAFICHE DEI MANUFATTI RILEVATI						
REVISIONI				ALLEGATO D	SCALA	
n°	MODIFICA	DATA	CTRL		CODICE	
01	Consegna	Ottobre 2019	FC		NOTE

COMUNE DI ALGERO (SS)
STUDIO DI COMPATIBILITA' IDRAULICA DEL TERRITORIO COMUNALE
SCHEDE PER LA CARATTERIZZAZIONE DEGLI ATTRAVERSAMENTI ESISTENTI

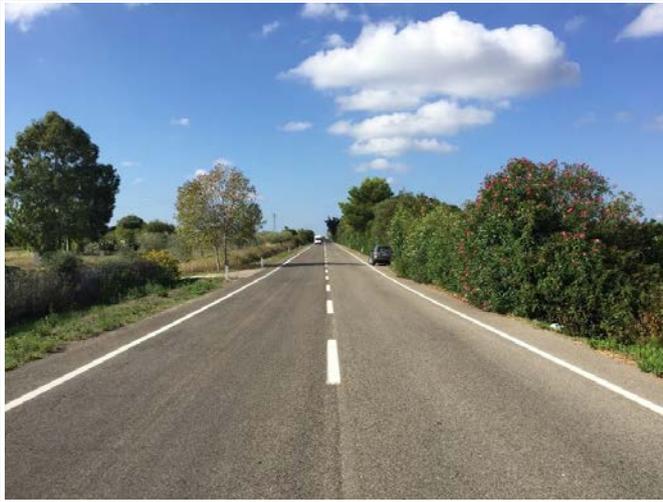
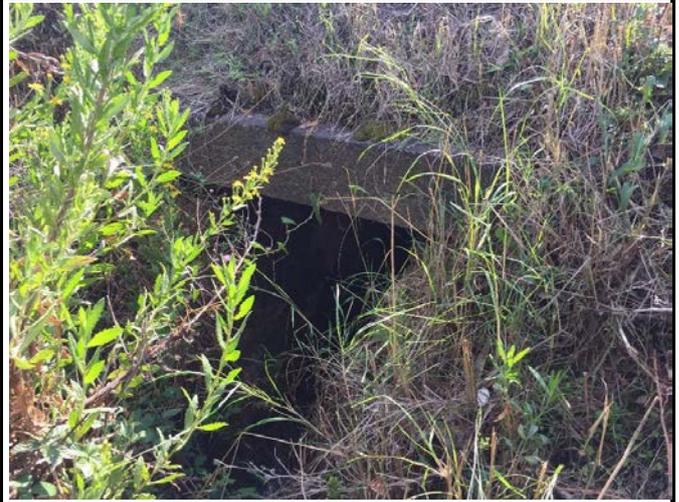
2. Immagini

1. Identificazione	
1.1. Corso d'acqua attraversato	Asta 83631
1.2. Codice del Ponte/attraaversamento	A15
1.3. Infrastruttura a cui appartiene l'opera	S.S: 127 bis
1.4. Comune in cui ricade l'attraversamento	Alghero
1.5. Descrizione	Attraversamento sito sulla strada S.S. 127 bis Settentrionale Sarda, con profilo variabile. A monte si presenta con sezione rettangolare e realizzato in blocchi di pietra con soletta in calcestruzzo gettata in opera, mentre a valle è riscontrabile un tubolare in lamiera ondulata

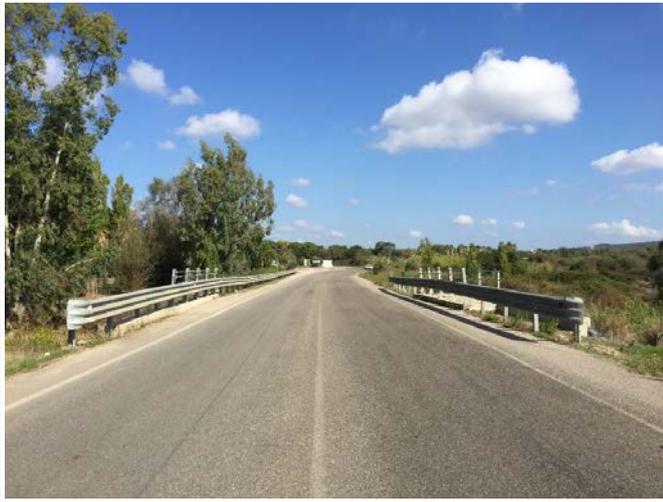
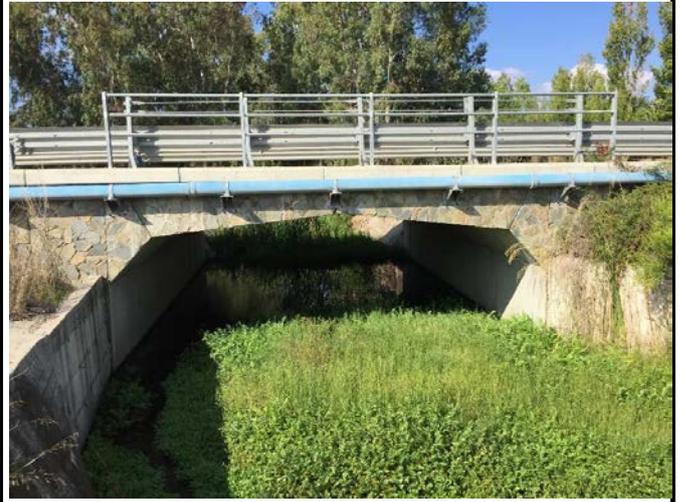
2. Immagini

1. Identificazione	
1.1. Corso d'acqua attraversato	Asta 85503 - Riu Sassu
1.2. Codice del Ponte/attraversamento	B13
1.3. Infrastruttura a cui appartiene l'opera	S.P. 19
1.4. Comune in cui ricade l'attraversamento	Alghero
1.5. Descrizione	Attraversamento sito sulla strada S.P. 19, con profilo ad arco a tre cerniere con rinvii verticali, realizzato con elementi prefabbricati in calcestruzzo e soletta gettata in opera. A monte l'attraversamento presenta una passerella pedonale, mentre sia a monte che a valle il tratto di alveo prossimo al manufatto è rivestito in calcestruzzo

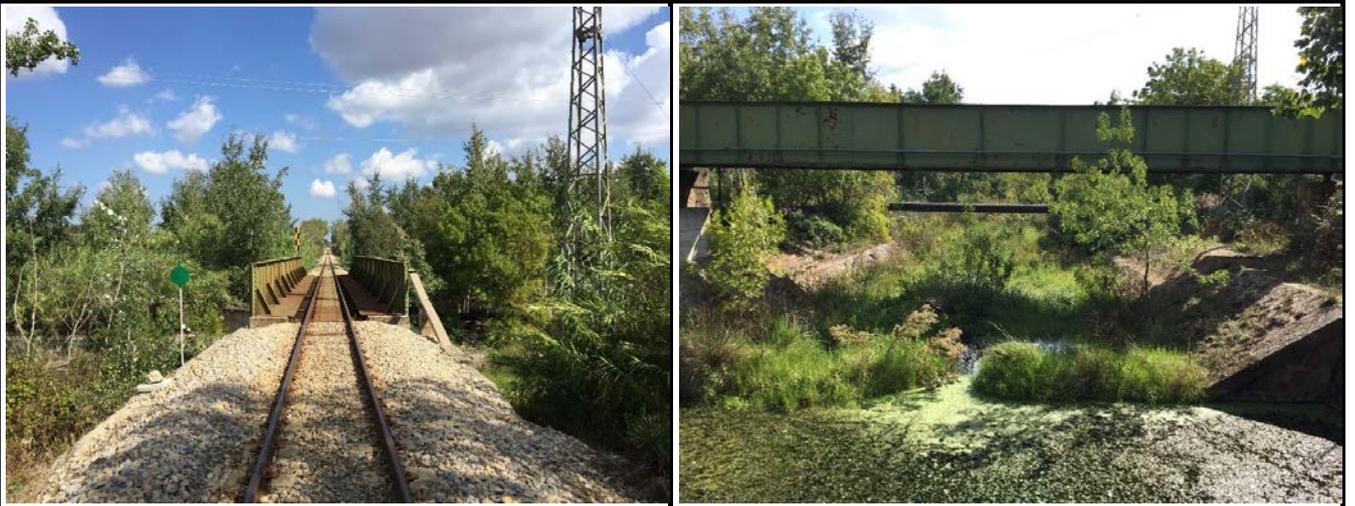
2. Immagini

1. Identificazione	
1.1. Corso d'acqua attraversato	Asta 73500 - Riu Serra
1.2. Codice del Ponte/attraversamento	D01
1.3. Infrastruttura a cui appartiene l'opera	Linea ferroviaria Sassari - Alghero
1.4. Comune in cui ricade l'attraversamento	Alghero
1.5. Descrizione	Attraversamento sito sulla linea ferroviaria Sassari - Alghero, con profilo suddiviso in due parti, la prima a sezione rettangolare, la seconda nella parte inferiore di forma trapezoidale, suddivisa in due golene. L'impalcato è costituita da una struttura in acciaio che poggia su spalle in blocchi di pietra e calcestruzzo. A monte e a valle dell'attraversamento il tratto di alveo è rivestito in calcestruzzo e sono presenti ponti tubo

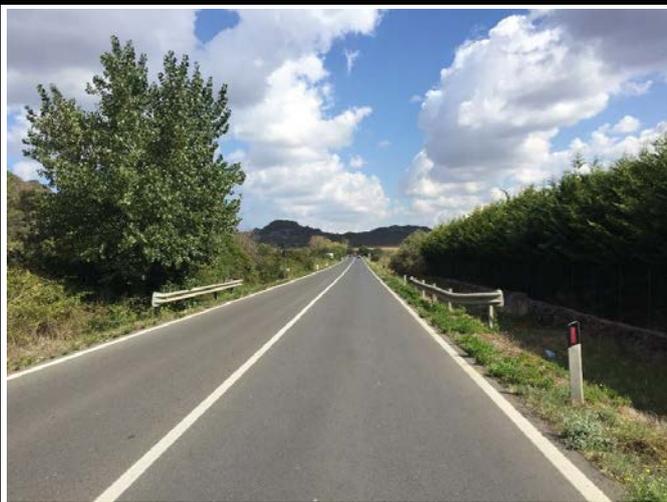
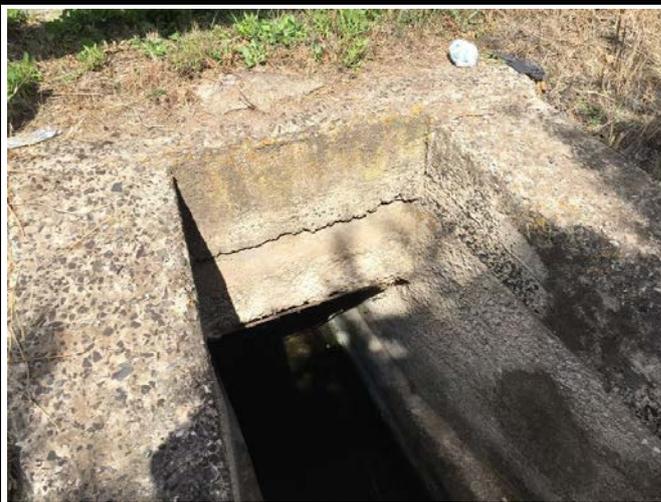
2. Immagini

1. Identificazione	
1.1. Corso d'acqua attraversato	Asta 82267
1.2. Codice del Ponte/attraversamento	A18
1.3. Infrastruttura a cui appartiene l'opera	S.S. 127 bis
1.4. Comune in cui ricade l'attraversamento	Alghero
1.5. Descrizione	Attraversamento sito sulla strada S.S. 127 bis Settentrionale Sarda, con profilo a campata unica di forma rettangolare, realizzato interamente in calcestruzzo gettato in opera. A monte l'attraversamento prosegue sotto un pozzetto di comando di una condotta drica

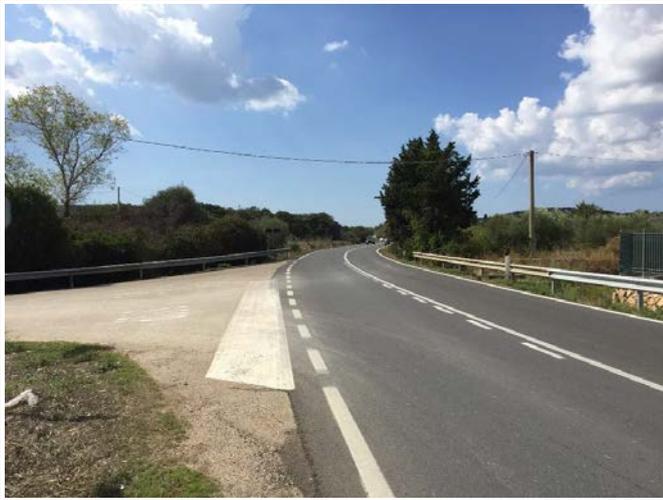
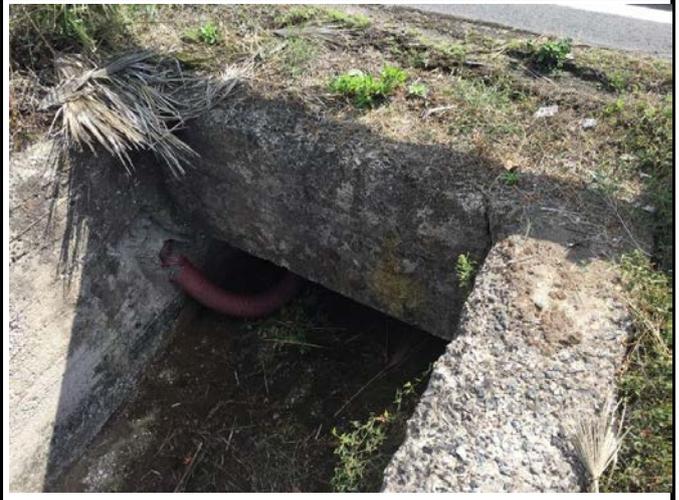
2. Immagini

1. Identificazione	
1.1. Corso d'acqua attraversato	Asta 83320 - Riu De Calvia
1.2. Codice del Ponte/attraversamento	A19
1.3. Infrastruttura a cui appartiene l'opera	S.S. 127 bis
1.4. Comune in cui ricade l'attraversamento	Alghero
1.5. Descrizione	Attraversamento sito sulla strada S.S. 127 bis Settentrionale Sarda, con profilo a campata unica di forma rettangolare, realizzato interamente in calcestruzzo gettato in opera.

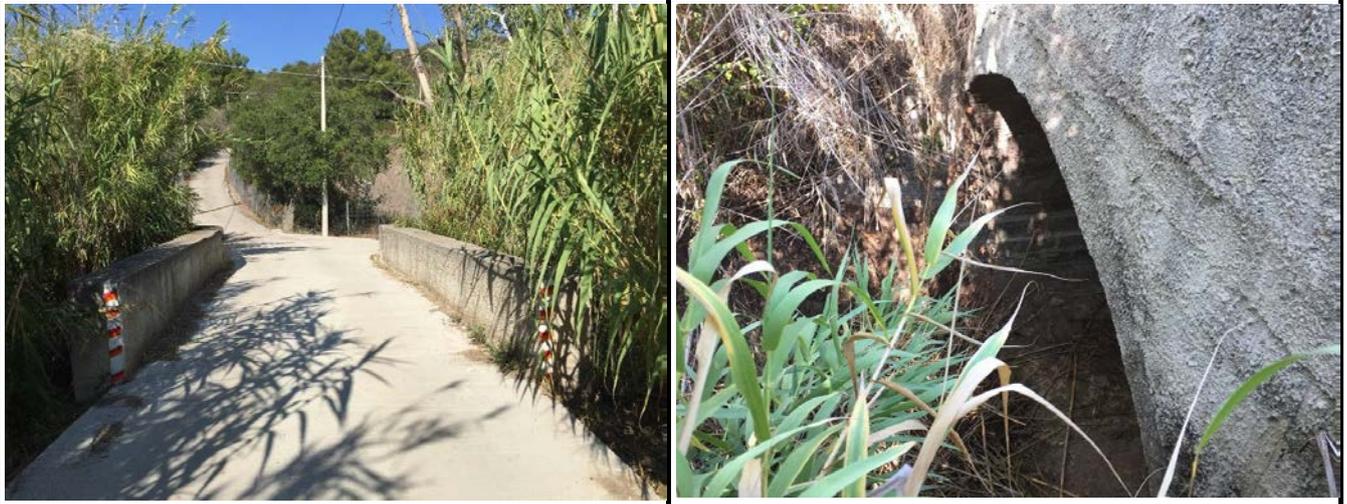
2. Immagini

1. Identificazione	
1.1. Corso d'acqua attraversato	Asta 82942 - Riu Carrabuffas
1.2. Codice del Ponte/attraaversamento	C29
1.3. Infrastruttura a cui appartiene l'opera	Strada comunale
1.4. Comune in cui ricade l'attraversamento	Alghero
1.5. Descrizione	Attraversamento sito sulla strada traversa della strada vicinale Valverde denominata Regione Vessus, con profilo ad arco a tutto sesto con rinvi verticali, realizzato in blocchi di pietra e soletta in calcestruzzo gettata in opera. In sommità, sia a monte che a valle, è presente un parapetto in blocchetti

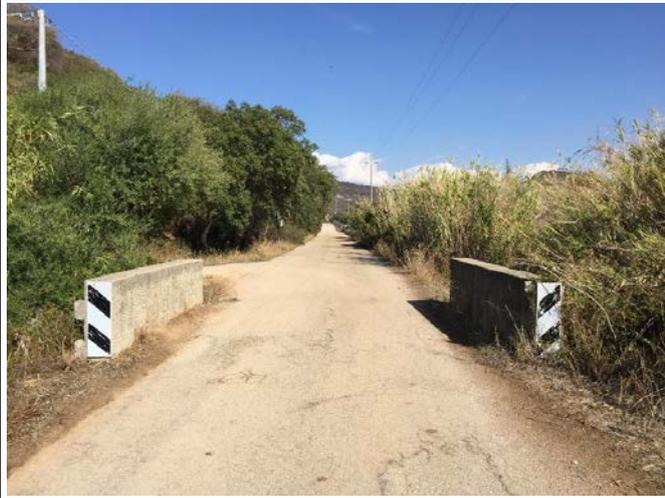
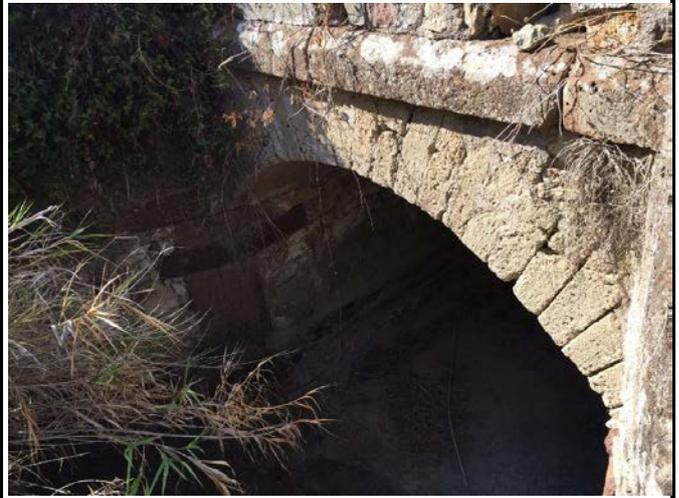
2. Immagini

1. Identificazione	
1.1. Corso d'acqua attraversato	Asta 82942 - Riu Carrabuffas
1.2. Codice del Ponte/attraversamento	C30
1.3. Infrastruttura a cui appartiene l'opera	Strada comunale
1.4. Comune in cui ricade l'attraversamento	Alghero
1.5. Descrizione	Attraversamento sito sulla strada vicinale Valverde, con profilo ad arco a sesto ribassato e rinvii verticali, realizzato in blocchi di pietra e soletta in calcestruzzo gettata in opera

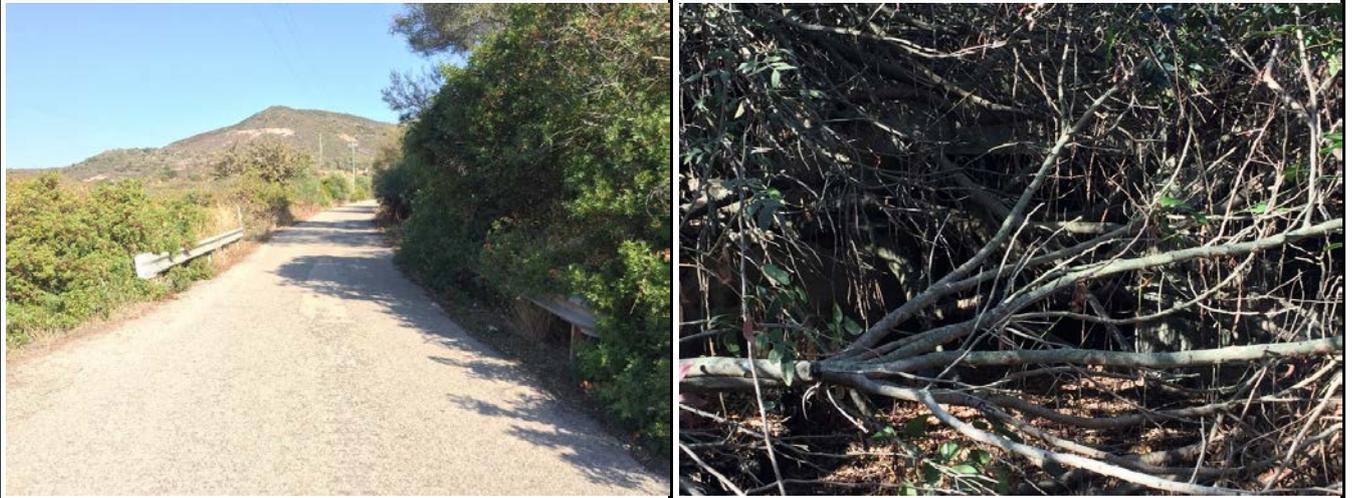
2. Immagini

1. Identificazione	
1.1. Corso d'acqua attraversato	Asta 76315
1.2. Codice del Ponte/attraaversamento	C31
1.3. Infrastruttura a cui appartiene l'opera	Strada comunale
1.4. Comune in cui ricade l'attraversamento	Alghero
1.5. Descrizione	Attraversamento sito sulla strada vicinale Valverde, con profilo a campata unica di forma rettangolare, realizzato in blocchi di pietra e soletta in calcestruzzo gettata in opera

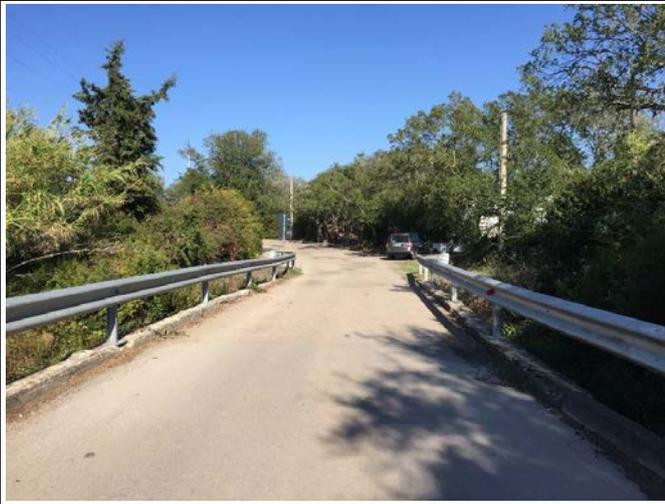
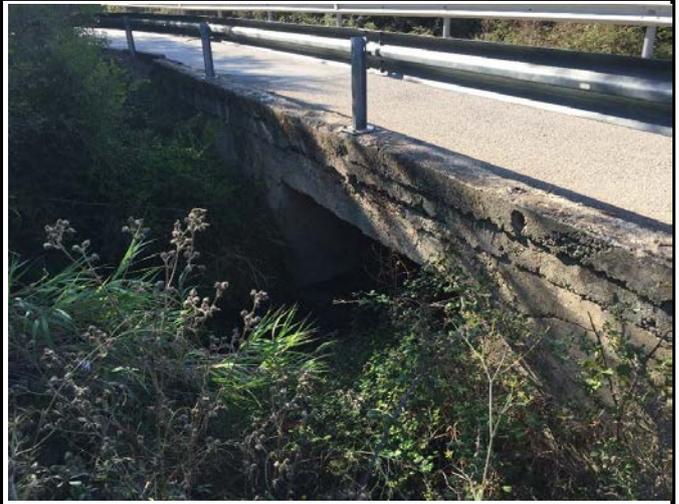
2. Immagini

1. Identificazione	
1.1. Corso d'acqua attraversato	Asta 82942 Riu Carrabuffas
1.2. Codice del Ponte/attraversamento	C32
1.3. Infrastruttura a cui appartiene l'opera	Strada comunale
1.4. Comune in cui ricade l'attraversamento	Alghero
1.5. Descrizione	Attraversamento sito sulla strada vicinale Carrabuffas, con profilo di forma rettangolare realizzato interamente in calcestruzzo gettato in opera

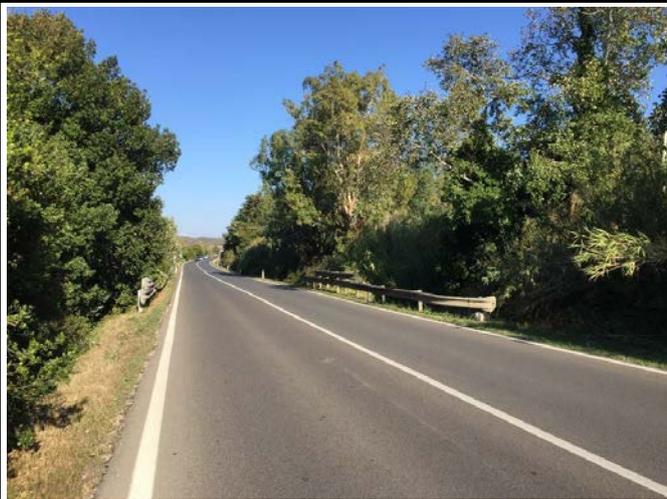
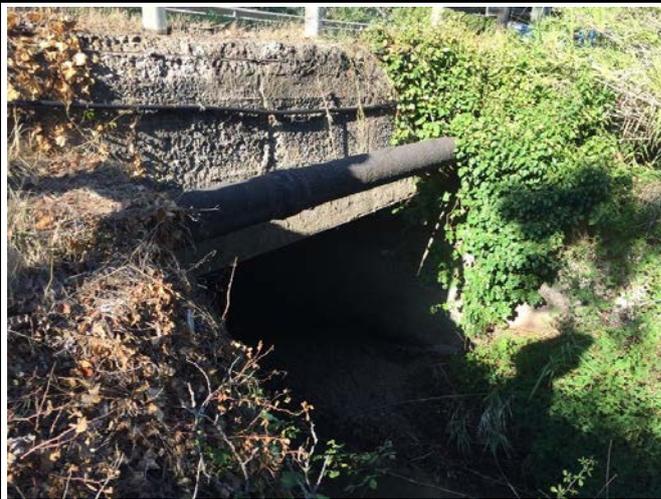
2. Immagini

1. Identificazione	
1.1. Corso d'acqua attraversato	Asta 74318 - Riu Carrabuffas
1.2. Codice del Ponte/attraversamento	A20
1.3. Infrastruttura a cui appartiene l'opera	S.S. 127 bis
1.4. Comune in cui ricade l'attraversamento	Alghero
1.5. Descrizione	Attraversamento sito sulla strada S.S. 127 bis Settentrionale Sarda, presenta due sezioni differenti. A monte ha profilo di forma rettangolare realizzato interamente in calcestruzzo gettato in opera, mentre a valle è ad arco ma non è stato possibile rilevarne la luce.

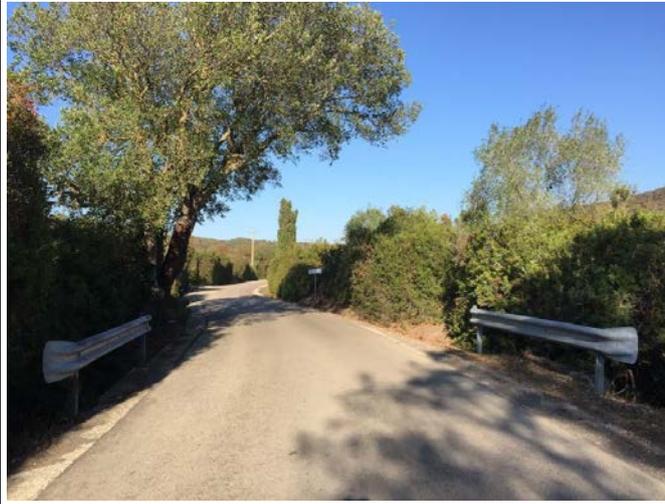
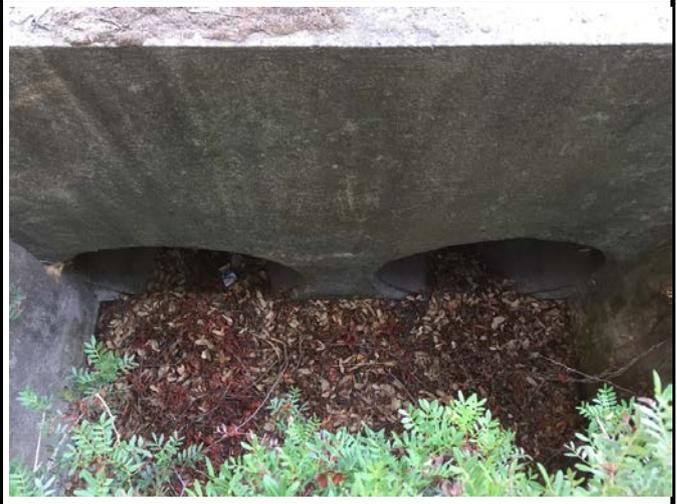
2. Immagini

1. Identificazione	
1.1. Corso d'acqua attraversato	Asta 80206
1.2. Codice del Ponte/attraversamento	C33
1.3. Infrastruttura a cui appartiene l'opera	Strada comunale
1.4. Comune in cui ricade l'attraversamento	Alghero
1.5. Descrizione	Attraversamento sito sulla strada vicinale Scala Mala, costituito da due tubolari in calcestruzzo affiancati, con getto di completamento sovrastante e di rinfiacco e ali di convogliamento, anch'esse in calcestruzzo

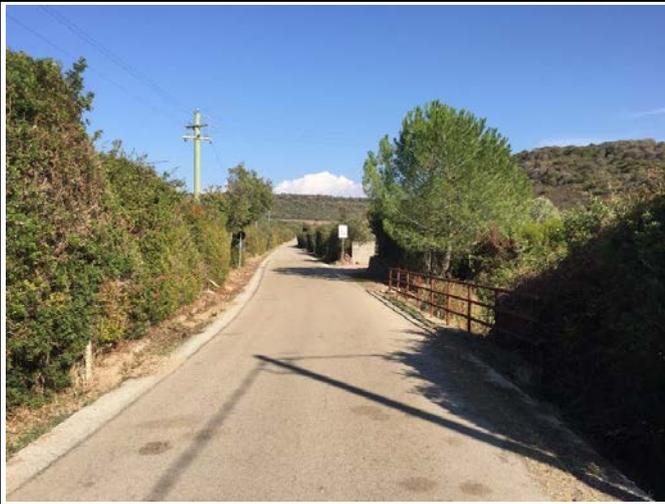
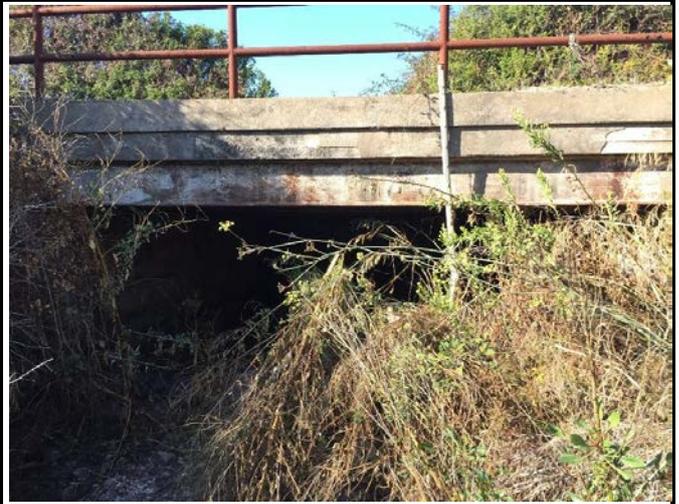
2. Immagini

1. Identificazione	
1.1. Corso d'acqua attraversato	Asta 84524 - Riu Guidongias
1.2. Codice del Ponte/attraaversamento	C34
1.3. Infrastruttura a cui appartiene l'opera	Strada comunale
1.4. Comune in cui ricade l'attraversamento	Alghero
1.5. Descrizione	Attraversamento sito sulla strada vicinale Scala Mala, con profilo a campata unica di forma rettangolare, realizzato con spalle in blocchi di pietra e soletta in calcestruzzo gettato in opera poggiante su travi in acciaio

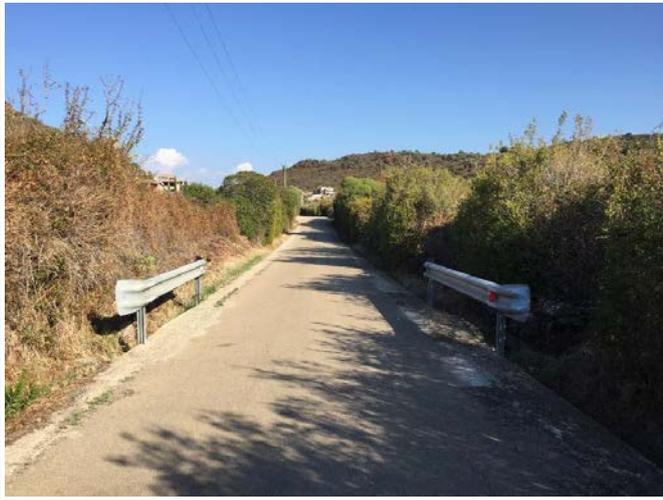
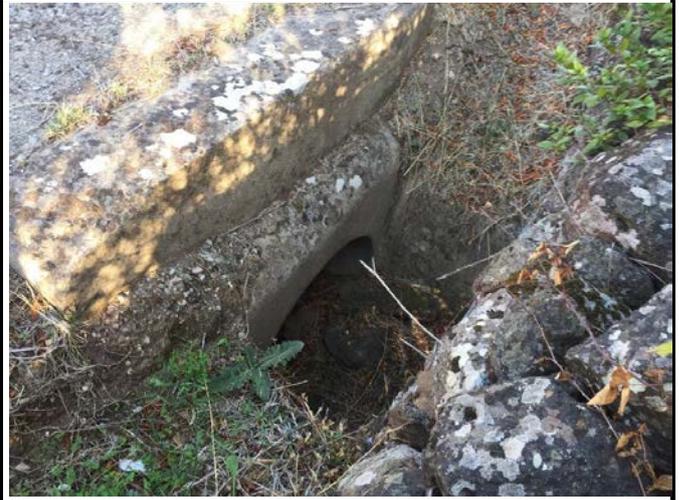
2. Immagini

1. Identificazione	
1.1. Corso d'acqua attraversato	Asta 82633
1.2. Codice del Ponte/attraversamento	C35
1.3. Infrastruttura a cui appartiene l'opera	Strada comunale
1.4. Comune in cui ricade l'attraversamento	Alghero
1.5. Descrizione	Attraversamento sito sulla strada comunale Scala Mala, costituito da un tubolare in calcestruzzo, con getto di completamento sovrastante e di rinfiaccio e ali di convogliamento anch'esse in calcestruzzo. Sia a monte che a valle il corso d'acqua, oltre la strada attraversa muri a secco di abitazioni private

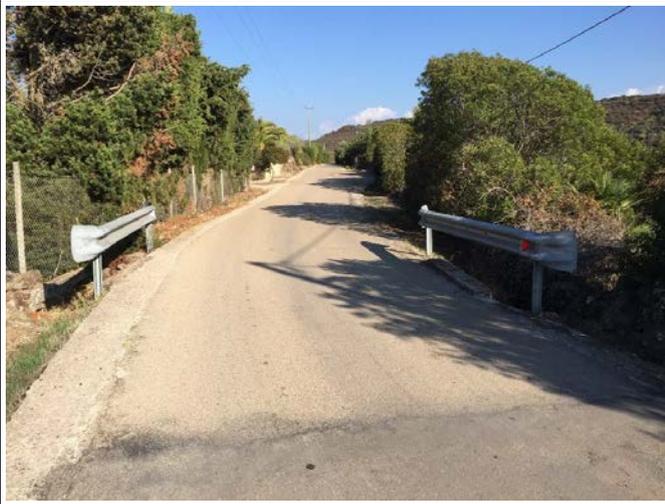
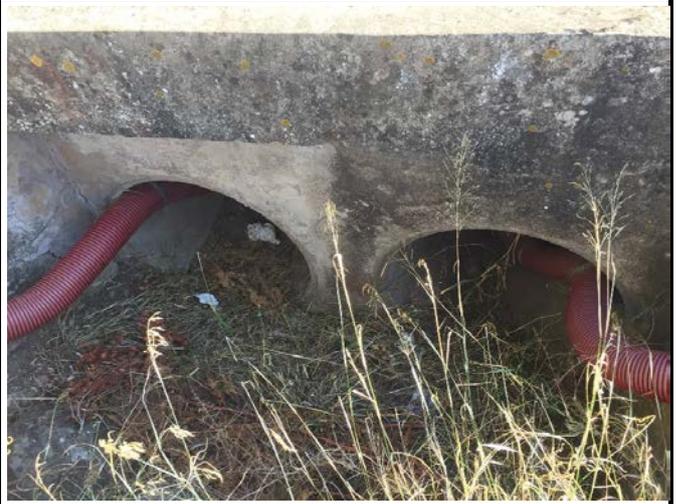
2. Immagini

1. Identificazione	
1.1. Corso d'acqua attraversato	Asta 72515
1.2. Codice del Ponte/attraversamento	C36
1.3. Infrastruttura a cui appartiene l'opera	Strada comunale
1.4. Comune in cui ricade l'attraversamento	Alghero
1.5. Descrizione	Attraversamento sito sulla strada comunale Scala Mala, costituito da due tubolari in calcestruzzo affiancati, con getto di completamento sovrastante e di rinfiacco. Sia a monte che a valle il corso d'acqua, oltre la strada attraversa muri a secco di abitazioni private

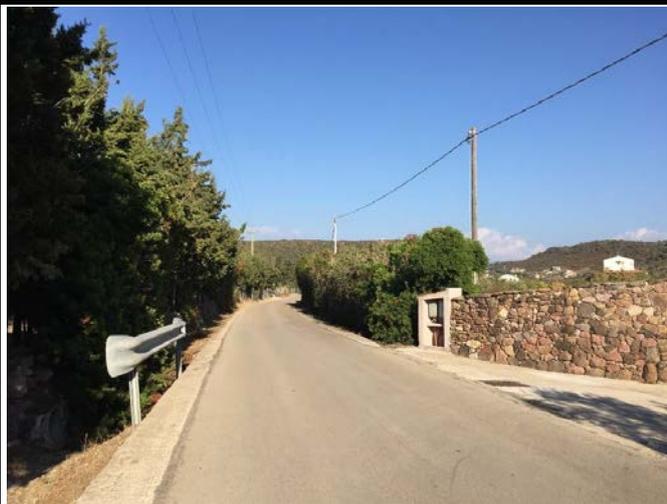
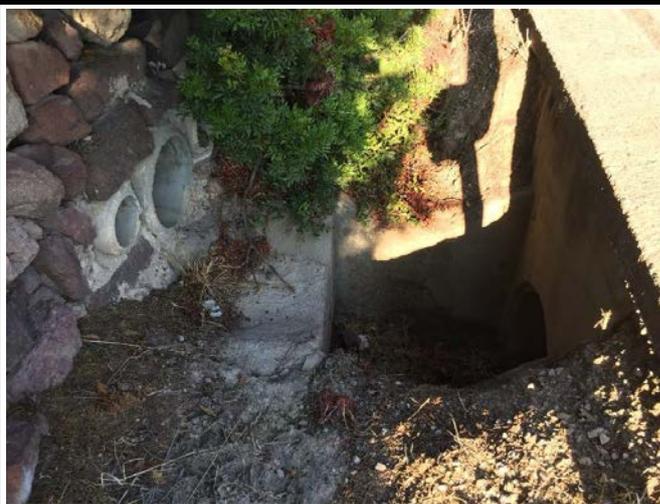
2. Immagini

1. Identificazione	
1.1. Corso d'acqua attraversato	Asta 72515
1.2. Codice del Ponte/attraversamento	C36
1.3. Infrastruttura a cui appartiene l'opera	Strada comunale
1.4. Comune in cui ricade l'attraversamento	Alghero
1.5. Descrizione	Attraversamento sito sulla strada comunale Scala Mala, costituito da un tubolare in calcestruzzo, con getto di completamento sovrastante e di rinfiaccio e ali di convogliamento anch'esse in calcestruzzo. A monte il corso d'acqua si presenta già incanalato all'interno di tre tubolari di diametro ridotto, mentre a valle sembra essere tombato
