# COMUNE DI ALGHERO

### STUDI DI DETTAGLIO PER L'ADEGUAMENTO DEGLI STRUMENTI URBANISTICI COMUNALI AL PIANO DI ASSETTO IDROGEOLOGICO ai sensi dell'art.8 comma 2 bis delle N.A. del PAI (rev. 03.05.2018)

## STUDIO ASSETTO IDRAULICO

### SCHEDE MONOGRAFICHE DEI MANUFATTI RILEVATI

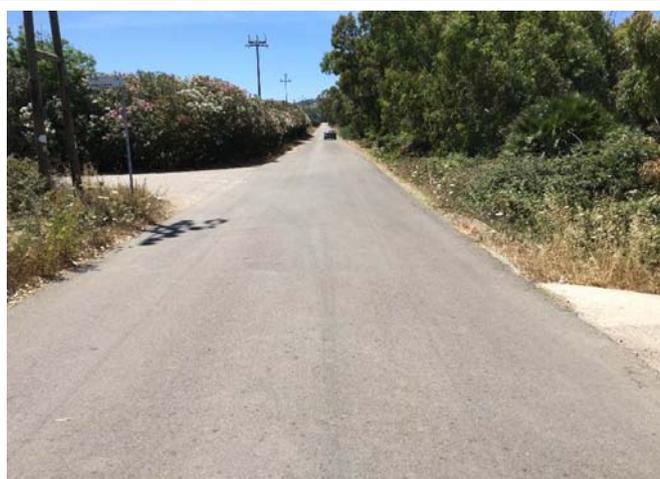
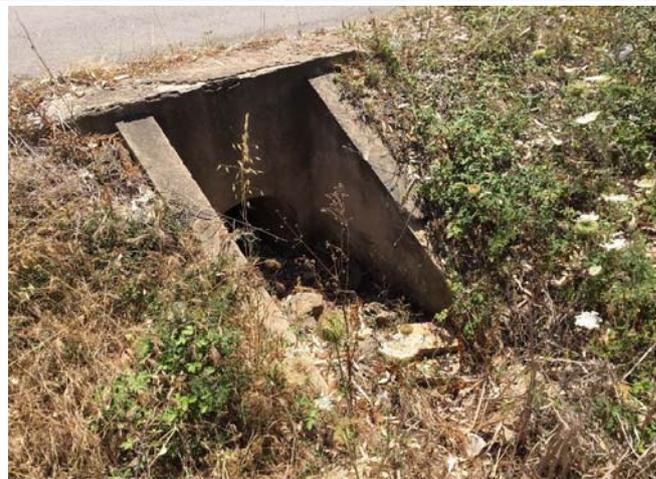
2. Immagini

1. Identificazione	
1.1. Corso d'acqua attraversato	090003_Canale_78574
1.2. Codice del Ponte/attraversamento	C08
1.3. Infrastruttura a cui appartiene l'opera	Strada comunale
1.4. Comune in cui ricade l'attraversamento	Alghero
1.5. Descrizione	Attraversamento sito sulla strada vicinale Guardia Grande, costituito da un tubolare prefabbricato in calcestruzzo e getto di completamento

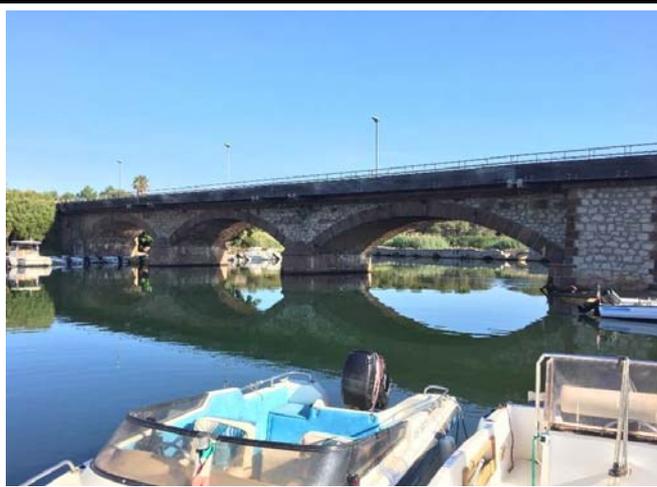
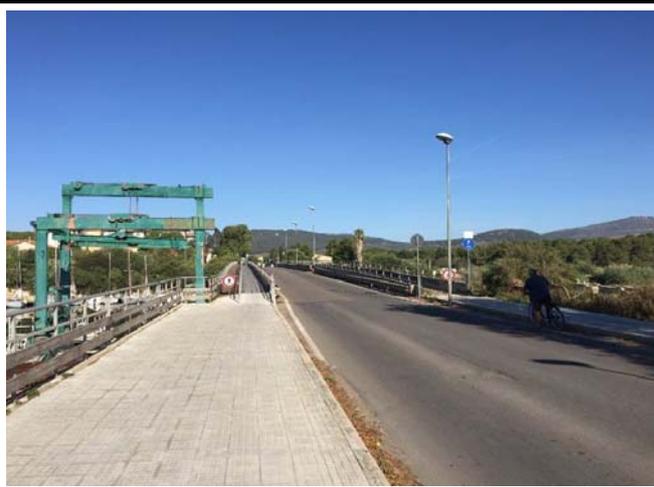
**2. Immagini**

<b>1. Identificazione</b>	
1.1. Corso d'acqua attraversato	090003_Canale Urune
1.2. Codice del Ponte/attraversamento	A01
1.3. Infrastruttura a cui appartiene l'opera	S.S. 127 bis
1.4. Comune in cui ricade l'attraversamento	Alghero
1.5. Descrizione	Attraversamento sito sulla strada S.S. 127 bis, di collegamento tra l'abitato di Alghero e quello di Fertilia, immediatamente a valle del ponte romano. L'attraversamento con profilo ad archi a sesto ribassato, è realizzato in blocchi di pietra ed è affiancato da due passerelle ciclopedonali in legno

<b>4.1 Caratteristiche geometriche</b>	
4.1.1 Lunghezza dell'attraversamento (m)	2.70 + 6.30 + 2.70
4.1.2 Ingombro complessivo dell'opera di attraversamento (m)	63.00
4.1.3 Quota minima dell'opera di attraversamento (m s.l.m.)	
4.1.4. Quota minima fondo alveo (m s.l.m.)	
4.1.5. Numero campate	3
4.1.6.8 Numero pile	2
4.1.7 Descrizione delle pile	Realizzate in blocchi di pietra

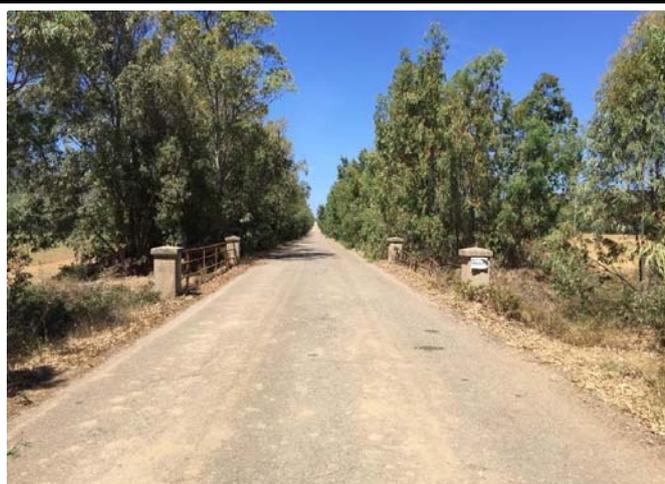
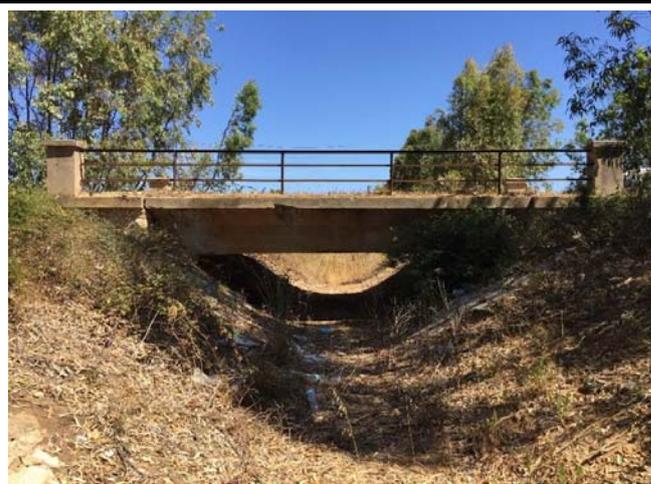
<b>1. Identificazione</b>	
1.1. Corso d'acqua attraversato	090003_Canale Urune
1.2. Codice del Ponte/attraversamento	C05
1.3. Infrastruttura a cui appartiene l'opera	Strada comunale
1.4. Comune in cui ricade l'attraversamento	Alghero
1.5. Descrizione	Attraversamento sito sulla strada vicinale Guardia Grande, nei pressi dell'Aeroporto di Alghero - Fertilia e del nuraghe di Flumenelongu, con profilo a campata unica di forma trapezoidale all'imbocco e allo sbocco e rettangolare nella parte centrale, realizzato con spalle in blocchi di pietra, travi prefabbricate in calcestruzzo e soletta gettata in opera.

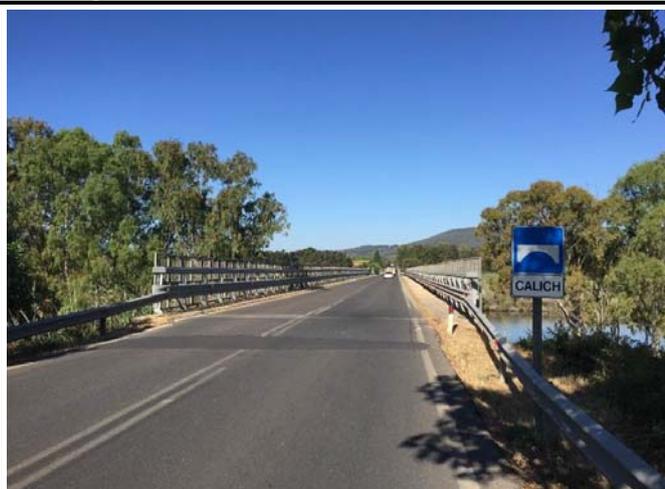
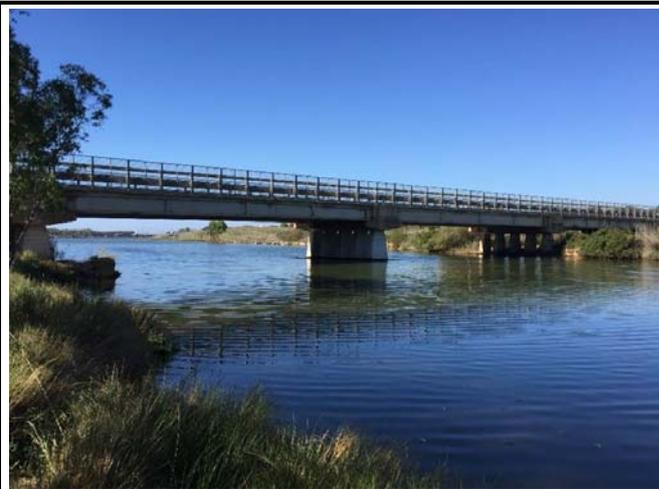
**2. Immagini**

<b>1. Identificazione</b>	
1.1. Corso d'acqua attraversato	090003_Canale Urune
1.2. Codice del Ponte/attraversamento	A02
1.3. Infrastruttura a cui appartiene l'opera	S.S. 291 dir
1.4. Comune in cui ricade l'attraversamento	Alghero
1.5. Descrizione	Attraversamento sito sulla strada S.S. 291 dir, con profilo a cinque campate, realizzato interamente in elementi prefabbricati in calcestruzzo.

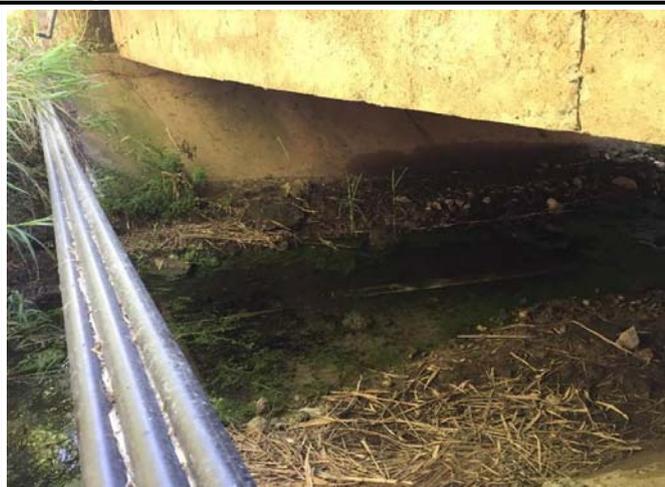
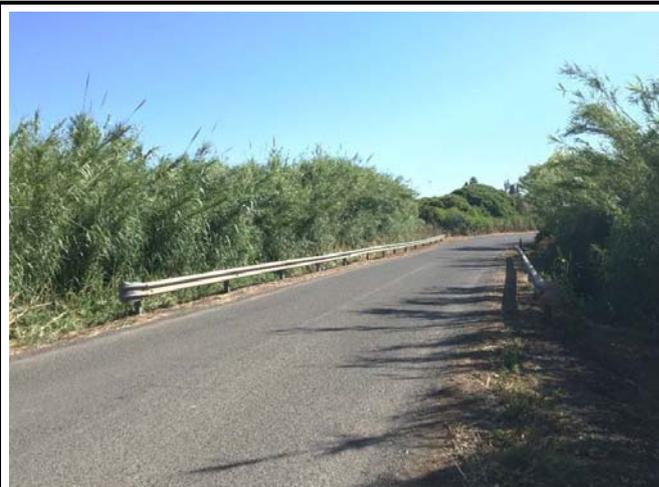
**2. Immagini**

<b>1. Identificazione</b>	
1.1. Corso d'acqua attraversato	090003_Canale Urune
1.2. Codice del Ponte/attraversamento	A03
1.3. Infrastruttura a cui appartiene l'opera	S.P. 44
1.4. Comune in cui ricade l'attraversamento	Alghero
1.5. Descrizione	Attraversamento sito sulla strada S.P.44, con profilo a campata unica di forma trapezoidale, realizzato interamente in calcestruzzo gettato in opera.

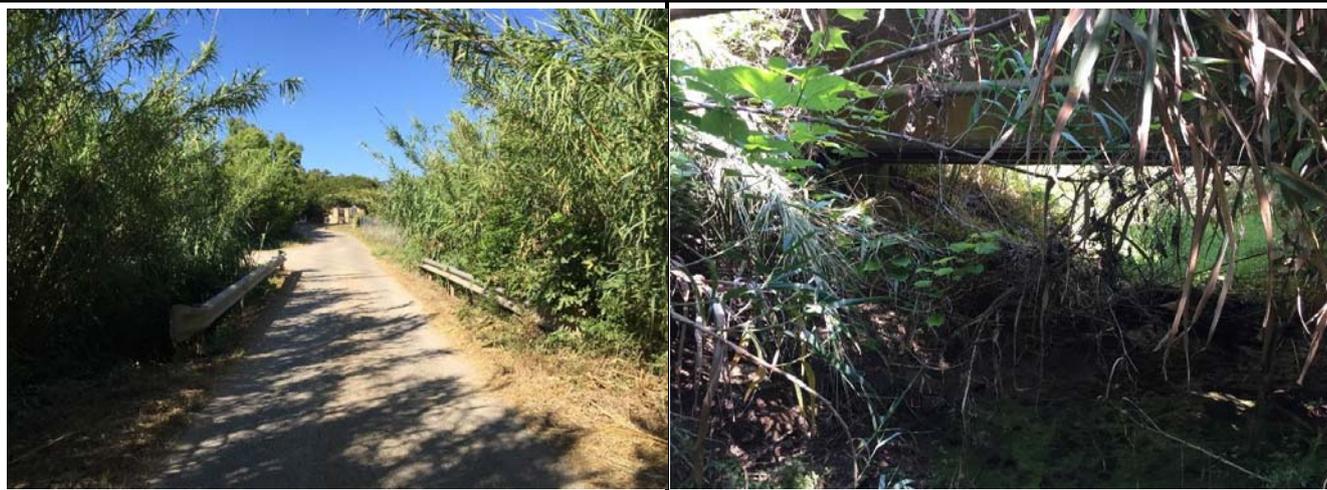
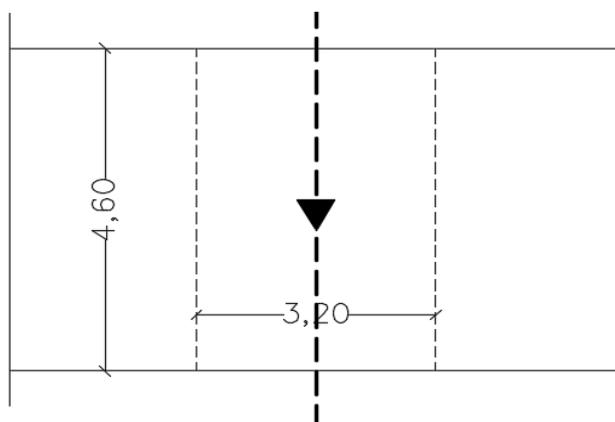
<b>1. Identificazione</b>	
1.1. Corso d'acqua attraversato	090003_Canale Urune
1.2. Codice del Ponte/attraversamento	C01
1.3. Infrastruttura a cui appartiene l'opera	Strada comunale
1.4. Comune in cui ricade l'attraversamento	Alghero
1.5. Descrizione	Attraversamento sito sulla strada vicinale Casa Sea, nei pressi dell'Aeroporto di Alghero - Fertilia, con profilo a campata unica di forma trapezoidale, realizzato interamente in calcestruzzo, con spalle e travi prefabbricate, mentre la soletta è gettata in opera.

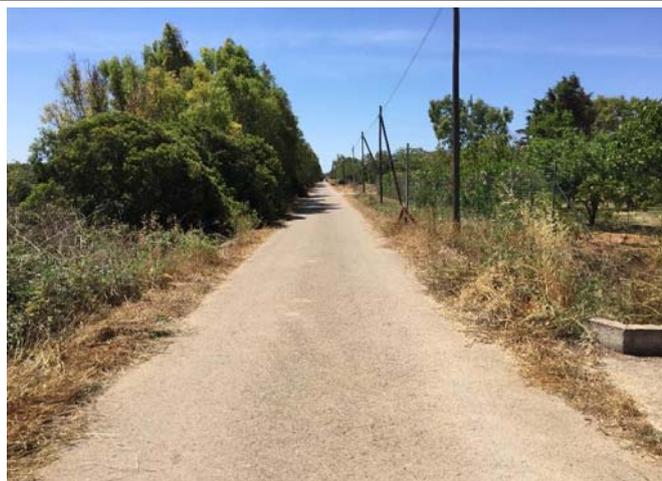
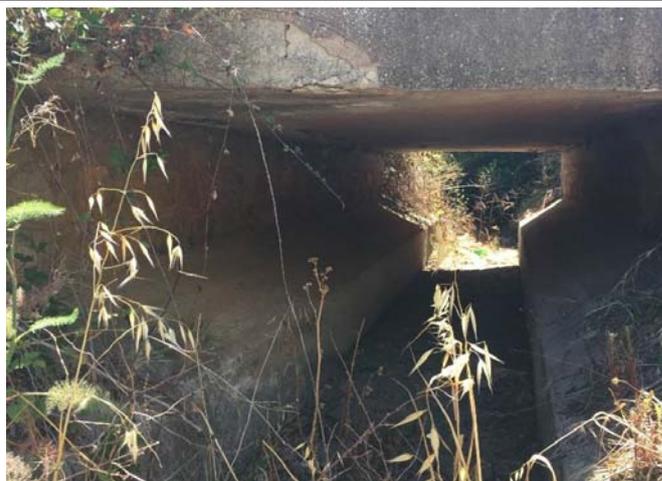
1. Identificazione	
1.1. Corso d'acqua attraversato	090003_Canale Urune
1.2. Codice del Ponte/attraversamento	C06
1.3. Infrastruttura a cui appartiene l'opera	Strada comunale
1.4. Comune in cui ricade l'attraversamento	Alghero
1.5. Descrizione	Attraversamento sito sulla strada vicinale Nuraghe Flumenelongu, nei pressi dell'Aeroporto di Alghero - Fertilia e del nuraghe omonimo, con profilo a campata unica di forma rettangolare con restringimento trapezoidale alla base, realizzato con spalle in blocchi di pietra e soletta in calcestruzzo gettata in opera.

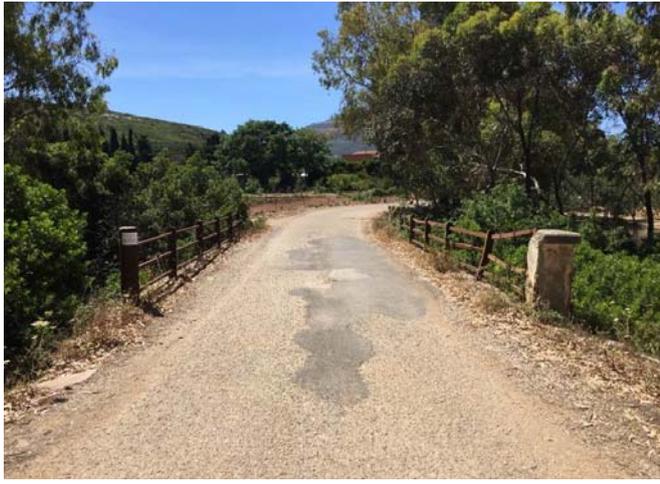
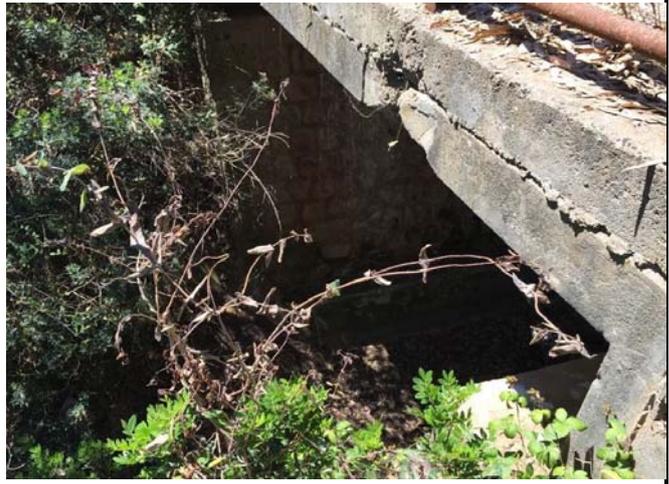
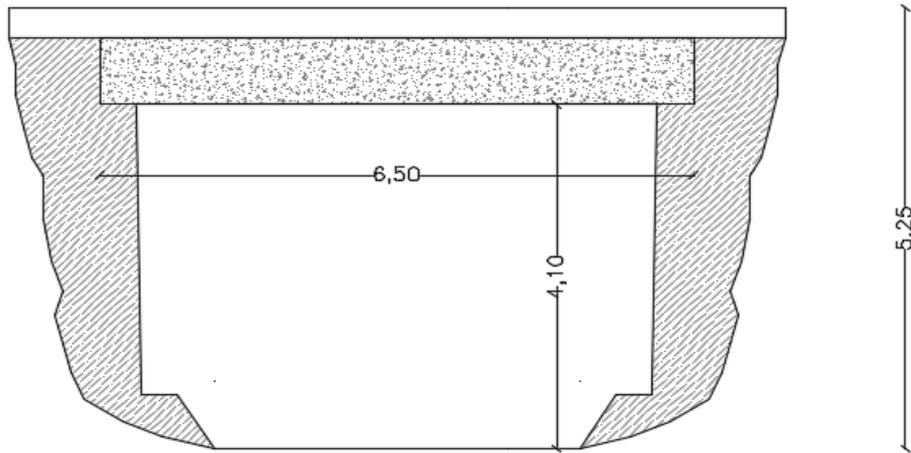
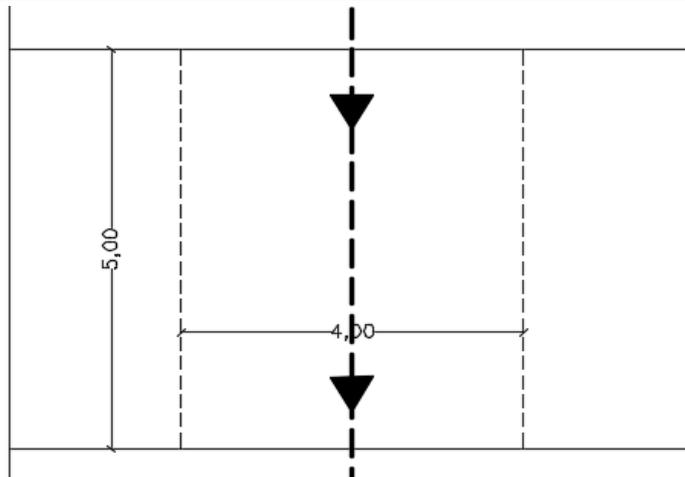
<b>1. Identificazione</b>	
1.1. Corso d'acqua attraversato	090003_Canale Urune
1.2. Codice del Ponte/attraversamento	C07
1.3. Infrastruttura a cui appartiene l'opera	Strada comunale
1.4. Comune in cui ricade l'attraversamento	Alghero
1.5. Descrizione	Attraversamento sito sulla strada vicinale Canale Urune, con profilo a campata unica di forma trapezoidale e ulteriore restringimento alla base, realizzato con spalle in blocchi di pietra e travi e soletta in calcestruzzo gettate in opera.

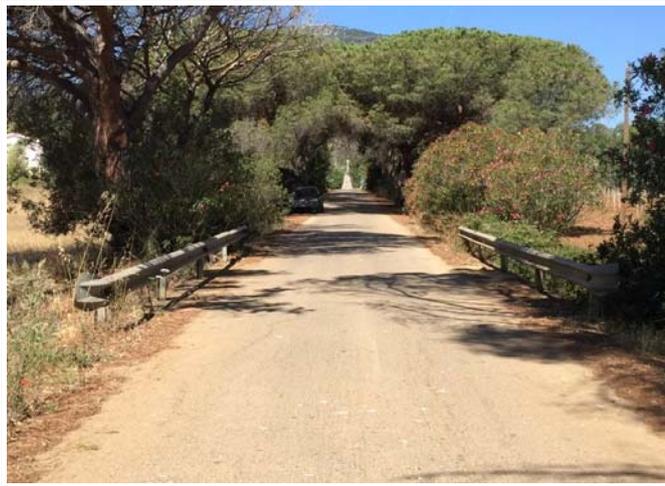
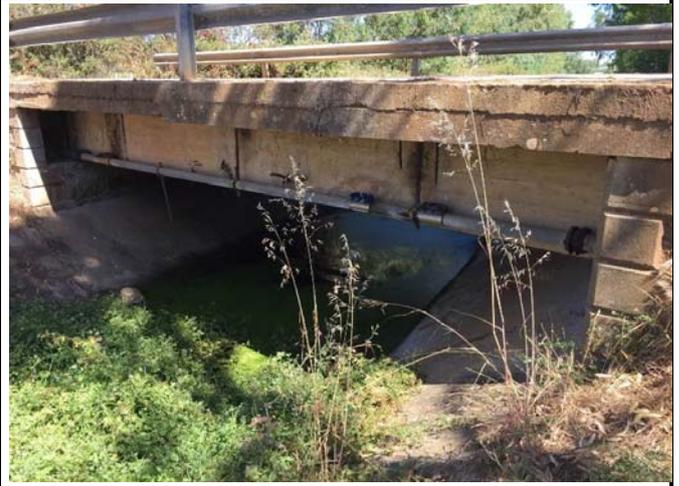
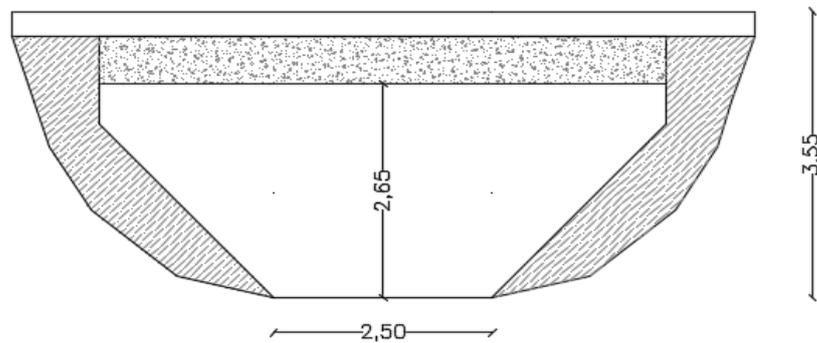
<b>1. Identificazione</b>	
1.1. Corso d'acqua attraversato	090003_Canale Urune
1.2. Codice del Ponte/attraversamento	C04
1.3. Infrastruttura a cui appartiene l'opera	Strada comunale
1.4. Comune in cui ricade l'attraversamento	Alghero
1.5. Descrizione	Attraversamento sito sulla strada vicinale Gutierrez, nei pressi dell'Aeroporto di Alghero - Fertilia, con profilo a campata unica di forma trapezoidale, realizzato interamente in calcestruzzo, con spalle e travi prefabbricate, mentre la soletta è gettata in opera.

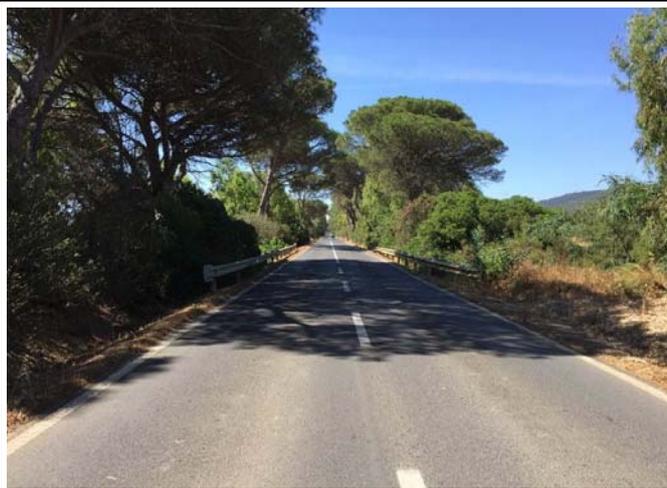
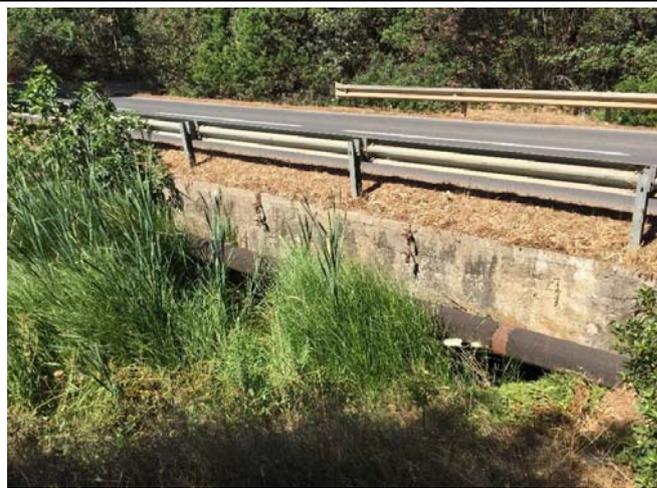
**2. Immagini**

<b>1. Identificazione</b>	
1.1. Corso d'acqua attraversato	090003_Canale Urune
1.2. Codice del Ponte/attraversamento	A04
1.3. Infrastruttura a cui appartiene l'opera	S.S. 291
1.4. Comune in cui ricade l'attraversamento	Alghero
1.5. Descrizione	Attraversamento sito sulla strada S.S. 291, nei pressi dell'Aeroporto di Alghero - Fertilia e del nuraghe Flumenelongu, con profilo a campata unica di forma rettangolare, realizzato interamente in calcestruzzo gettato in opera.

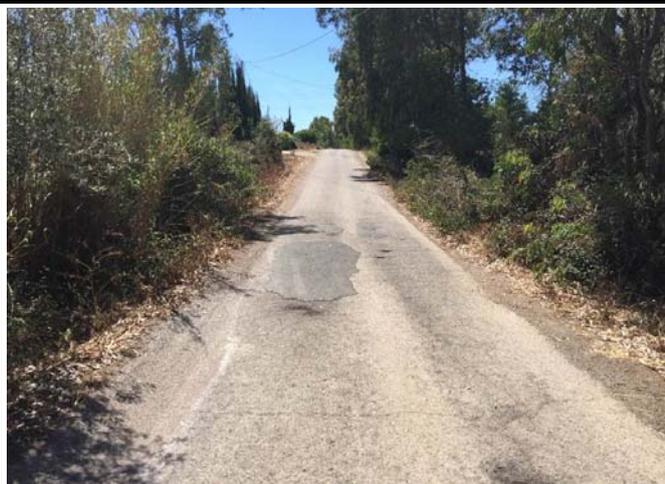
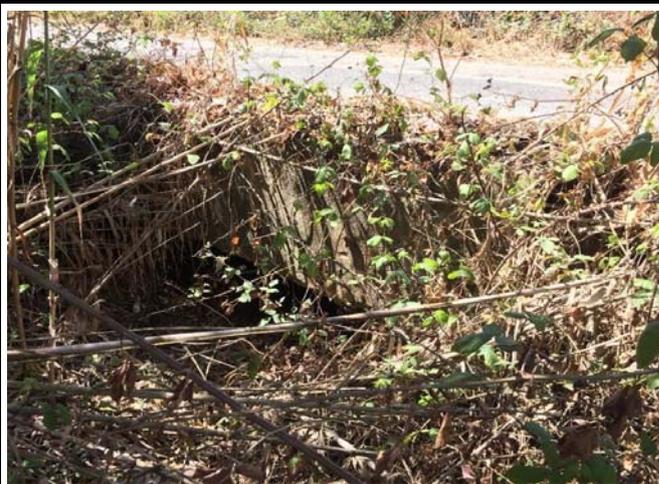
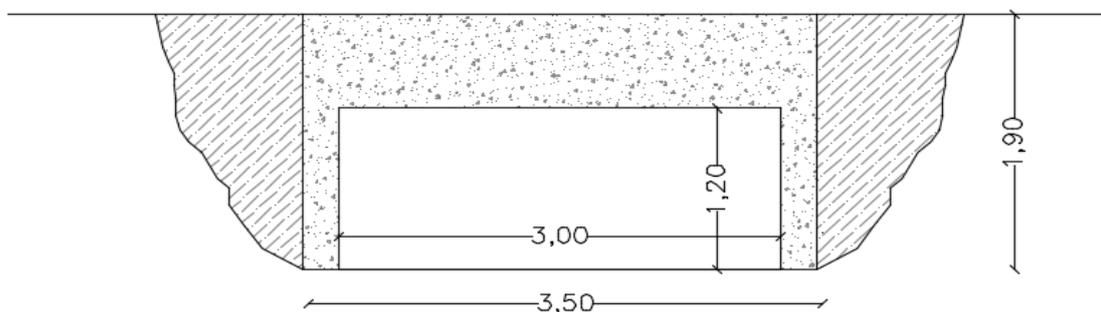
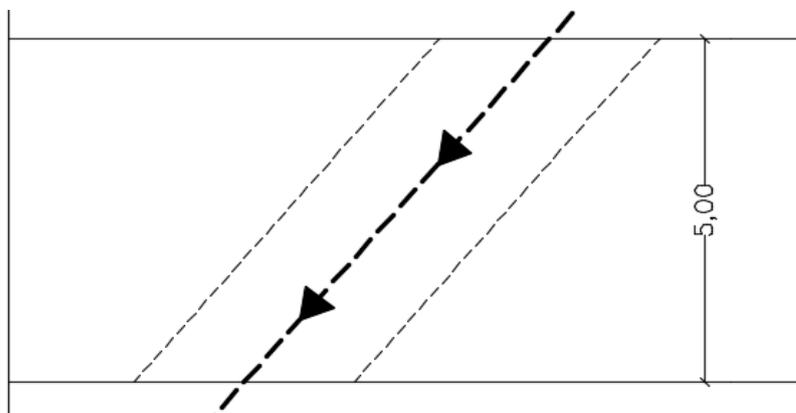
<b>1. Identificazione</b>	
1.1. Corso d'acqua attraversato	090003_Fiume_74342
1.2. Codice del Ponte/attraversamento	C08
1.3. Infrastruttura a cui appartiene l'opera	Strada comunale
1.4. Comune in cui ricade l'attraversamento	Alghero
1.5. Descrizione	Attraversamento sito sulla strada vicinale Via Sila, con profilo a campata unica di forma rettangolare, con spalle e soletta in calcestruzzo gettate in opera.

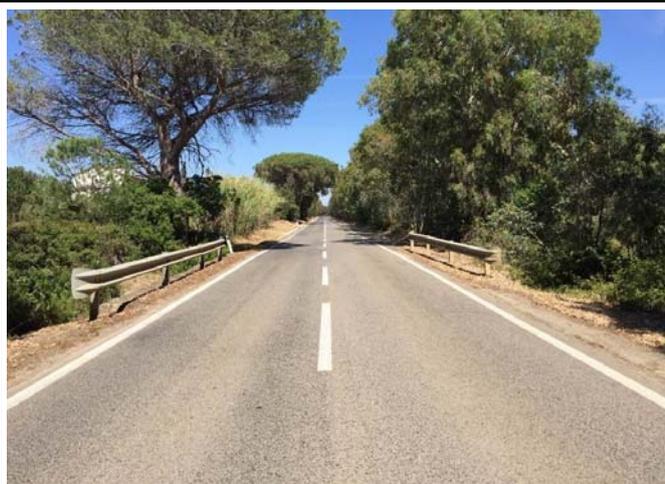
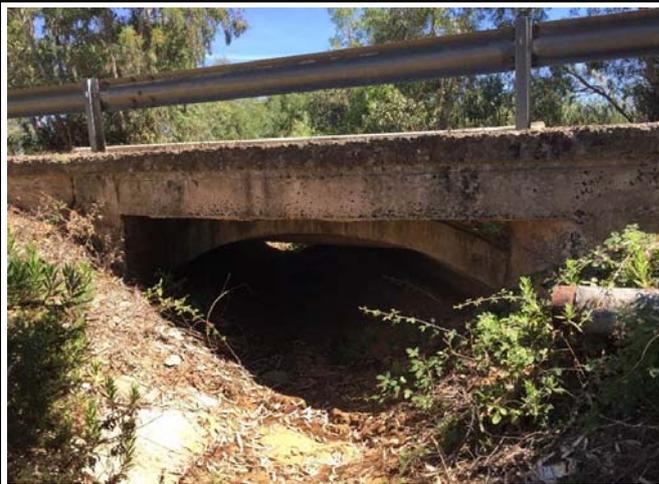
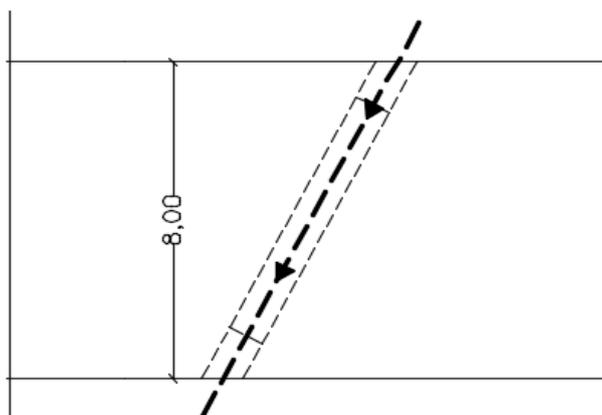
<b>1. Identificazione</b>	
1.1. Corso d'acqua attraversato	090003_Fiume_74342
1.2. Codice del Ponte/attraversamento	B03
1.3. Infrastruttura a cui appartiene l'opera	S.P. 55 bis
1.4. Comune in cui ricade l'attraversamento	Alghero
1.5. Descrizione	Attraversamento sito sulla strada S.P. 55 bis, con profilo a campata unica di forma rettangolare all'imbocco e allo sbocco e ad arco ribassato nella parte centrale, con restringimento alla base in blocchi di pietra. Le spalle e la soletta sono realizzate in calcestruzzo gettato in opera, mentre l'elemento ad arco è prefabbricato

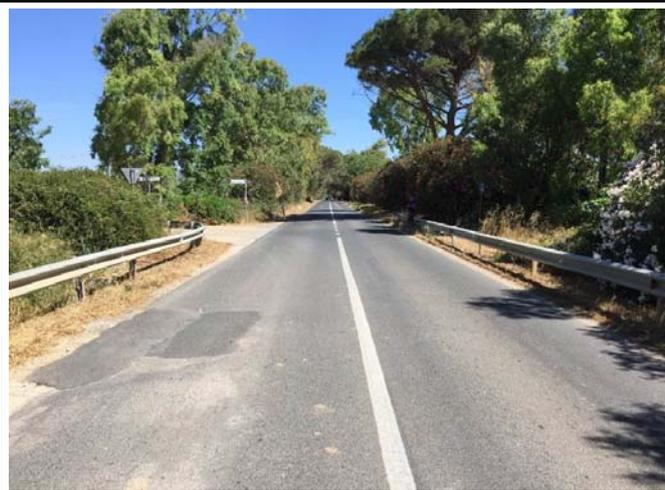
2. Immagini

1. Identificazione	
1.1. Corso d'acqua attraversato	090003_Canale bonifica
1.2. Codice del Ponte/attraversamento	A05
1.3. Infrastruttura a cui appartiene l'opera	S.S. 291
1.4. Comune in cui ricade l'attraversamento	Alghero
1.5. Descrizione	Attraversamento sito sulla strada S.S. 291, nei pressi dell'Aeroporto di Alghero - Fertilia e del nuraghe Flumenelongu, con profilo a campata unica di forma rettangolare, realizzato interamente in calcestruzzo gettato in opera.

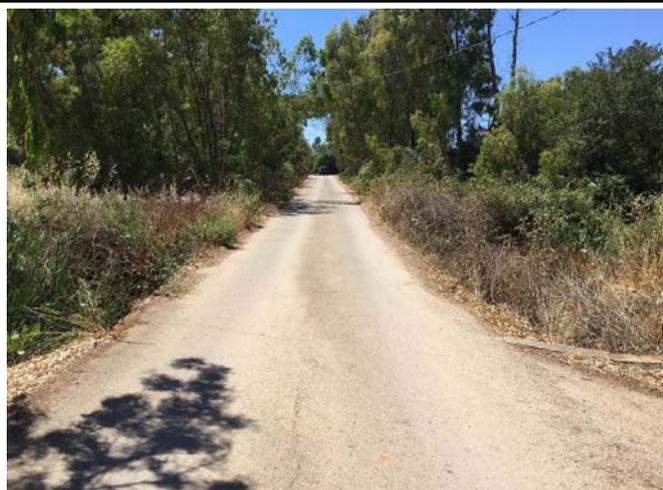
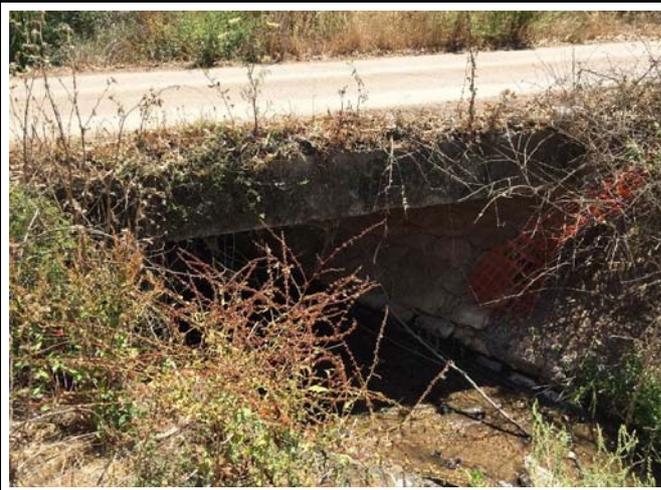
1. Identificazione	
1.1. Corso d'acqua attraversato	090003_Canale bonifica
1.2. Codice del Ponte/attraversamento	C13
1.3. Infrastruttura a cui appartiene l'opera	Strada comunale
1.4. Comune in cui ricade l'attraversamento	Alghero
1.5. Descrizione	Attraversamento sito sulla strada vicinale Pala Pirastru, con profilo a campata unica di forma trapezoidale, realizzato con spalle in blocchi di pietra e soletta in calcestruzzo gettata in opera.

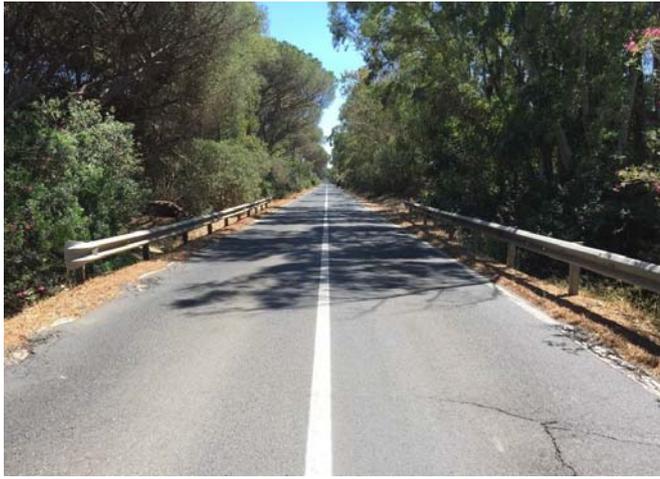
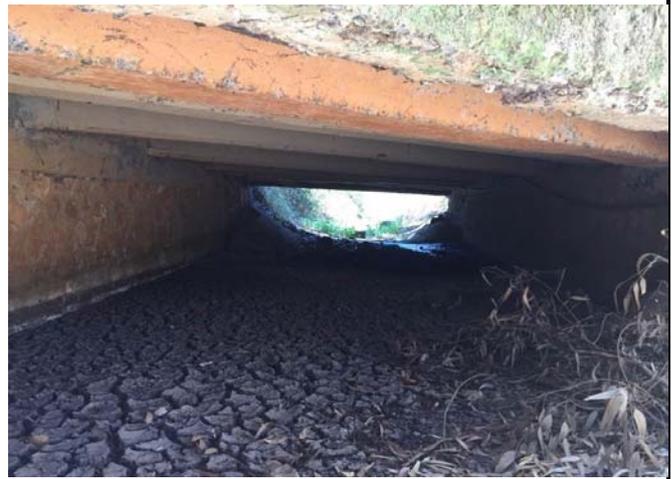
1. Identificazione	
1.1. Corso d'acqua attraversato	090003_Canale bonifica
1.2. Codice del Ponte/attraversamento	A06
1.3. Infrastruttura a cui appartiene l'opera	S.S. 291
1.4. Comune in cui ricade l'attraversamento	Alghero
1.5. Descrizione	Attraversamento sito sulla strada S.S. 291, con profilo a campata unica di forma trapezoidale all'imbocco e allo sbocco e rettangolare nella parte centrale, realizzato con spalle in blocchi di pietra, travi prefabbricate in calcestruzzo e soletta gettata in opera.

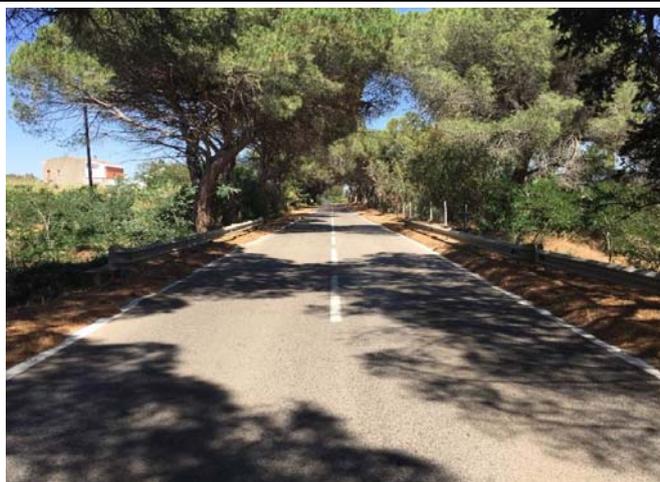
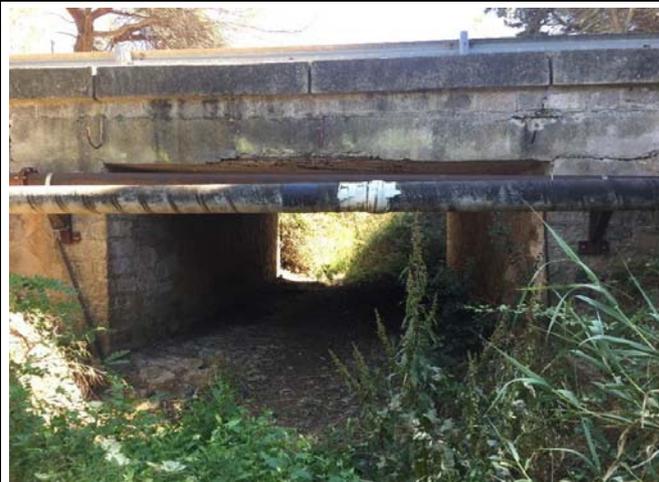
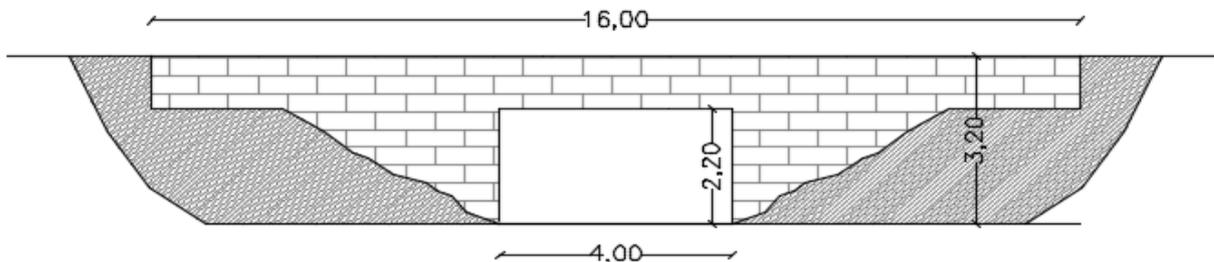
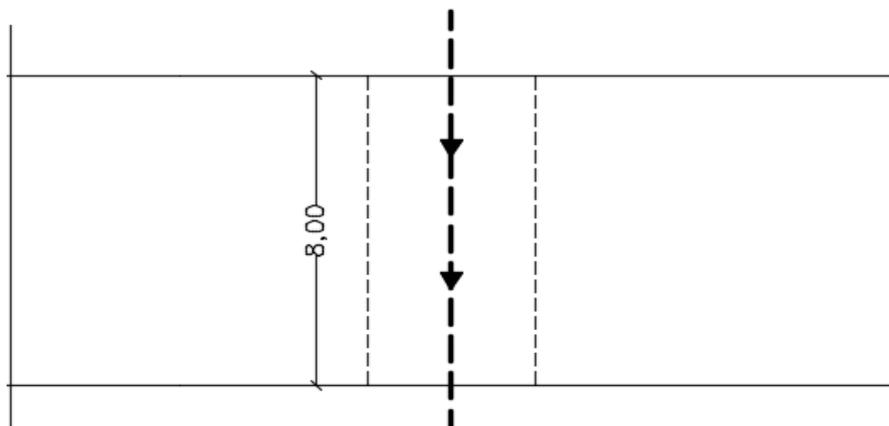
<b>1. Identificazione</b>	
1.1. Corso d'acqua attraversato	090003_Canale bonifica
1.2. Codice del Ponte/attraversamento	B02
1.3. Infrastruttura a cui appartiene l'opera	S.P. 55 bis
1.4. Comune in cui ricade l'attraversamento	Alghero
1.5. Descrizione	Attraversamento sito sulla strada S.P. 55 bis, con profilo a campata unica di forma rettangolare, realizzato con spalle in blocchi di pietra e soletta in calcestruzzo gettata in opera.

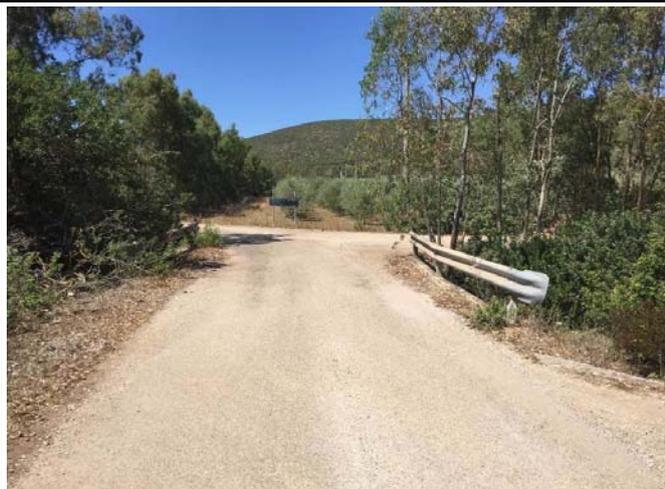
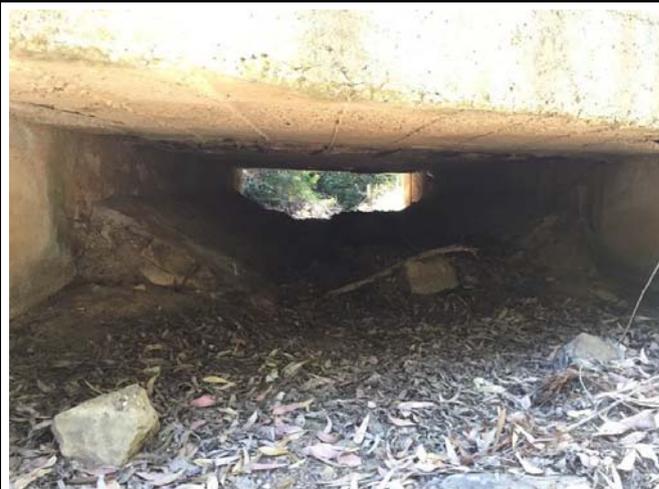
<b>1. Identificazione</b>	
1.1. Corso d'acqua attraversato	090003_Canale bonifica
1.2. Codice del Ponte/attraversamento	C14
1.3. Infrastruttura a cui appartiene l'opera	Strada comunale
1.4. Comune in cui ricade l'attraversamento	Alghero
1.5. Descrizione	Attraversamento sito sulla strada vicinale Aspromonte, con profilo a campata unica di forma rettangolare all'imbotto e allo sbocco e trapezoidale nella parte centrale, con spalle, travi prefabbricate e soletta in calcestruzzo gettato in opera. Il restringimento nella parte centrale è realizzato in blocchi di pietra

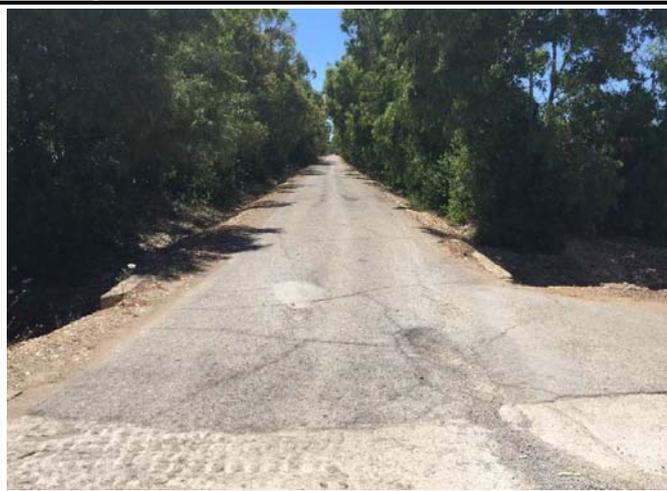
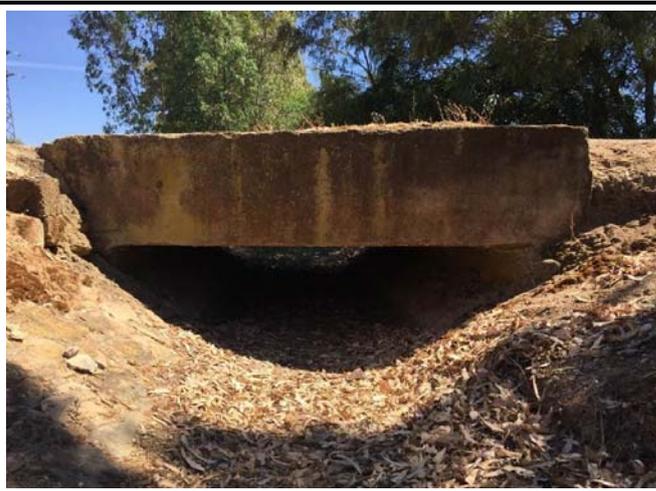
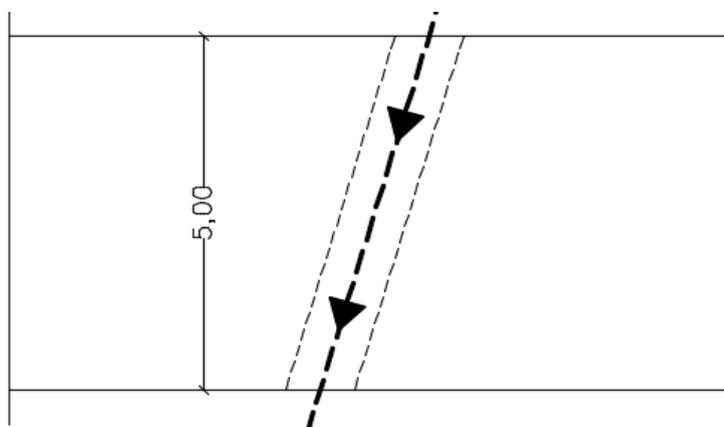
<b>1. Identificazione</b>	
1.1. Corso d'acqua attraversato	090003_Canale bonifica
1.2. Codice del Ponte/attraversamento	C15
1.3. Infrastruttura a cui appartiene l'opera	Strada comunale
1.4. Comune in cui ricade l'attraversamento	Alghero
1.5. Descrizione	Attraversamento sito sulla strada vicinale Via Sila, con profilo a campata unica di forma trapezoidale, con spalle e soletta in calcestruzzo gettate in opera. Il restringimento è realizzato in blocchi di pietra

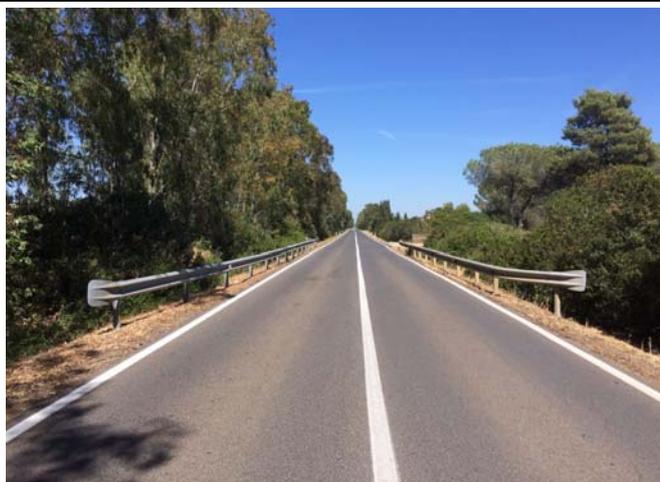
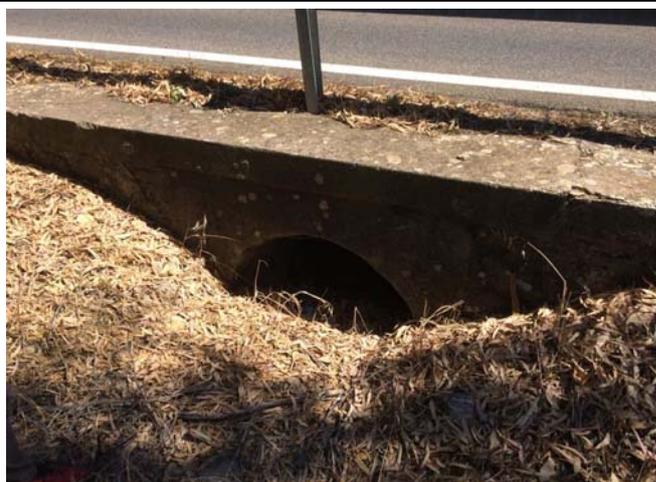
**2. Immagini**

<b>1. Identificazione</b>	
1.1. Corso d'acqua attraversato	Asta 82608 - Canale 0627
1.2. Codice del Ponte/attraversamento	A07
1.3. Infrastruttura a cui appartiene l'opera	S.S. 291
1.4. Comune in cui ricade l'attraversamento	Alghero
1.5. Descrizione	Attraversamento sito sulla strada S.S. 291, con profilo a campata unica ad arco, con rinvii verticali, realizzato interamente in calcestruzzo gettato in opera.

<b>4.1 Caratteristiche geometriche</b>	
4.1.1 Lunghezza dell'attraversamento (m)	7.50
4.1.2 Ingombro complessivo dell'opera di attraversamento (m)	6.40
4.1.3 Quota minima dell'opera di attraversamento (m s.l.m.)	
4.1.4. Quota minima fondo alveo (m s.l.m.)	
4.1.5. Numero campate	1
4.1.6.8 Numero pile	0
4.1.7 Descrizione delle pile

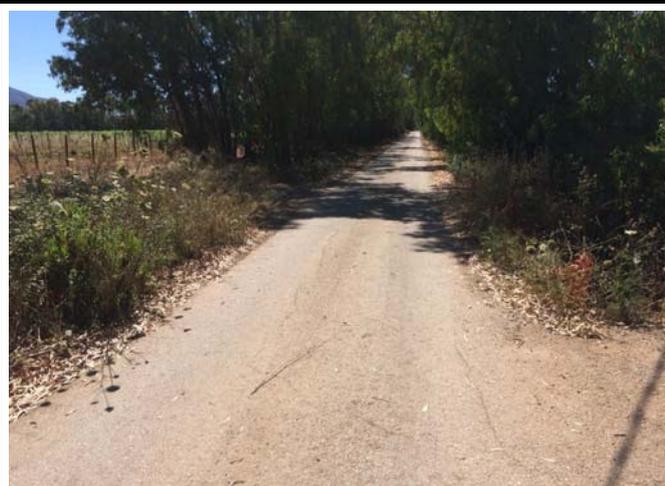
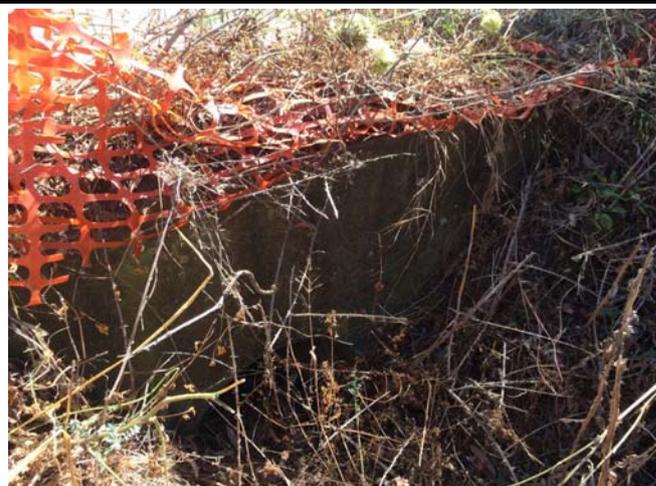
2. Immagini

1. Identificazione	
1.1. Corso d'acqua attraversato	Asta 82608 - Canale 0627
1.2. Codice del Ponte/attraversamento	C17
1.3. Infrastruttura a cui appartiene l'opera	Strada comunale
1.4. Comune in cui ricade l'attraversamento	Alghero
1.5. Descrizione	Attraversamento sito sulla strada vicinale Pala Pirastru, costituito da un tubolare prefabbricato in calcestruzzo e getto di completamento

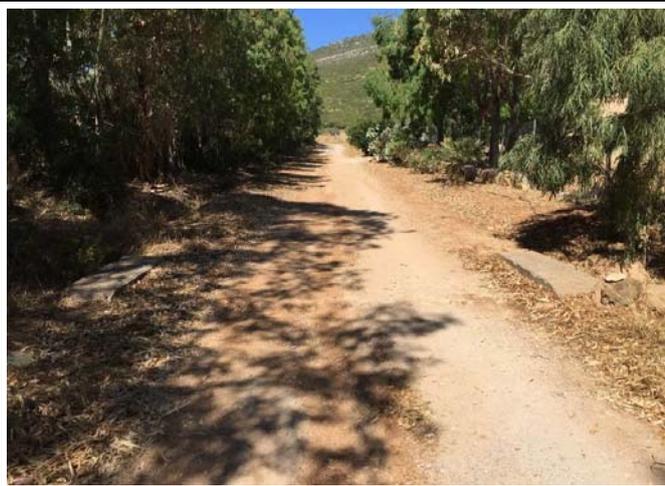
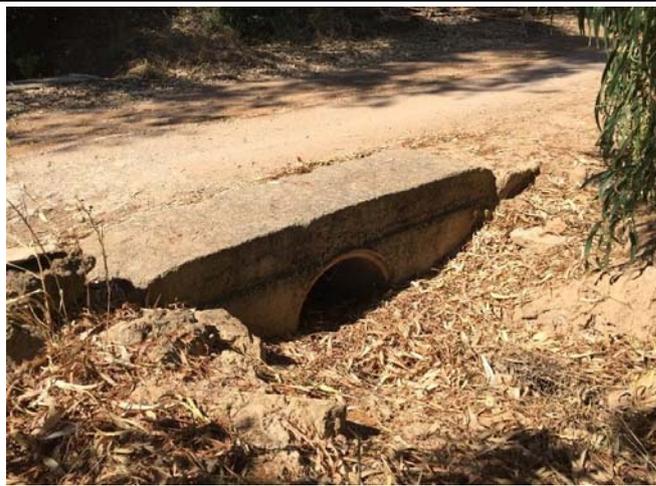
**2. Immagini**

<b>1. Identificazione</b>	
1.1. Corso d'acqua attraversato	090003_Canale Su Incontru
1.2. Codice del Ponte/attraversamento	C03
1.3. Infrastruttura a cui appartiene l'opera	Strada comunale
1.4. Comune in cui ricade l'attraversamento	Alghero
1.5. Descrizione	Attraversamento sito sulla strada vicinale Dopolavoro, nei pressi dell'Aeroporto di Alghero - Fertilia, costituito da un tubolare prefabbricato in calcestruzzo e getto di completamento.

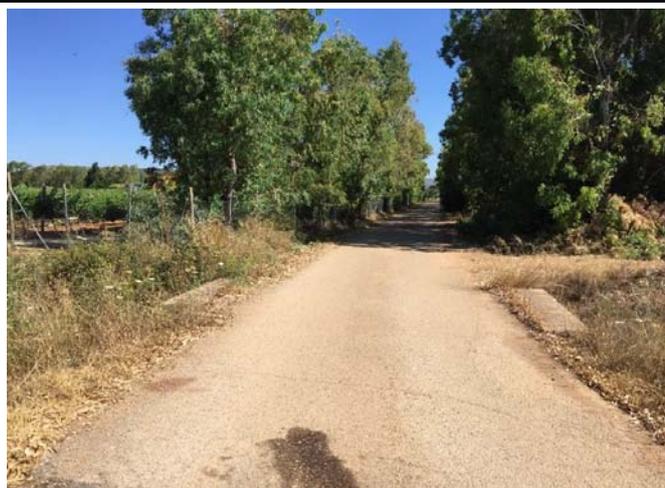
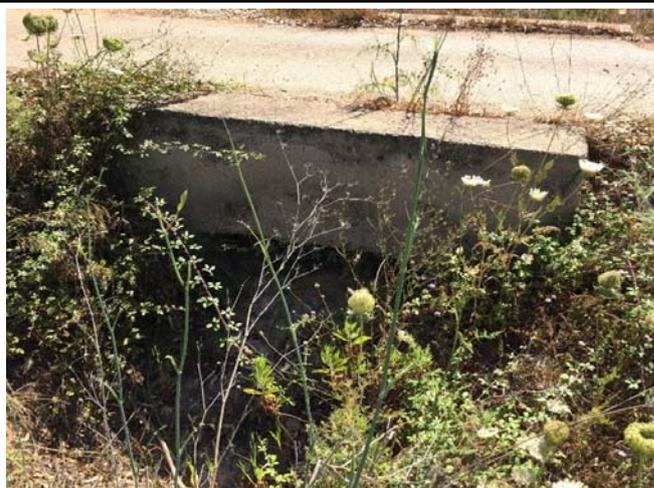
**2. Immagini**

<b>1. Identificazione</b>	
1.1. Corso d'acqua attraversato	090003_Canale Su Incontru
1.2. Codice del Ponte/attraversamento	C02
1.3. Infrastruttura a cui appartiene l'opera	Strada comunale
1.4. Comune in cui ricade l'attraversamento	Alghero
1.5. Descrizione	Attraversamento sito sulla strada vicinale Mont'Estidu, nei pressi dell'Aeroporto di Alghero - Fertilia, con profilo a campata unica di forma rettangolare, realizzato interamente in calcestruzzo gettato in opera.

<b>4.1 Caratteristiche geometriche</b>	
4.1.1 Lunghezza dell'attraversamento (m)	6.10
4.1.2 Ingombro complessivo dell'opera di attraversamento (m)	3.00
4.1.3 Quota minima dell'opera di attraversamento (m s.l.m.)	
4.1.4. Quota minima fondo alveo (m s.l.m.)	
4.1.5. Numero campate	1
4.1.6.8 Numero pile	0
4.1.7 Descrizione delle pile

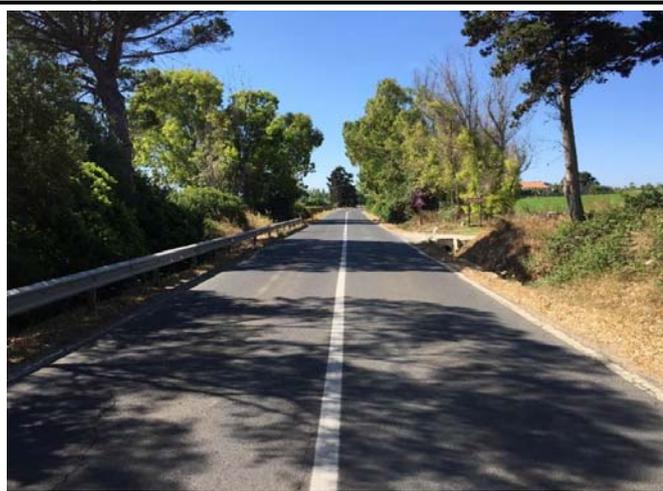
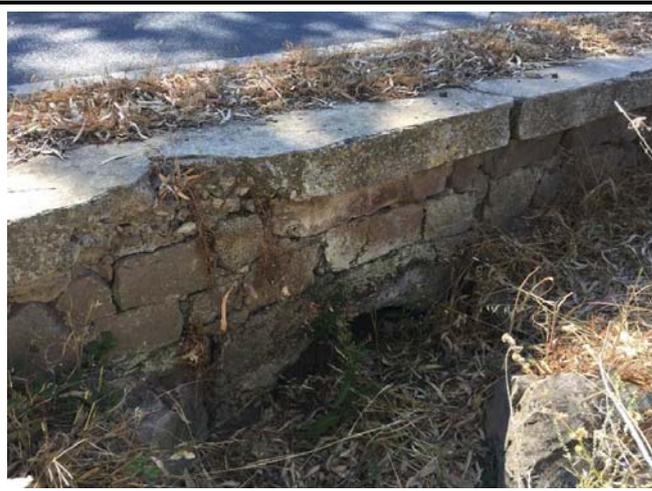
1. Identificazione	
1.1. Corso d'acqua attraversato	090003_Canale Su Incontro
1.2. Codice del Ponte/attraversamento	A03
1.3. Infrastruttura a cui appartiene l'opera	S.S. 291
1.4. Comune in cui ricade l'attraversamento	Alghero
1.5. Descrizione	Attraversamento sito sulla strada S.S. 291, nei pressi dell'Aeroporto di Alghero - Fertilia e in prossimità dell'accesso ad una strada privata, con profilo ad arco realizzato in calcestruzzo con sovrastante struttura in blocchi di pietra.

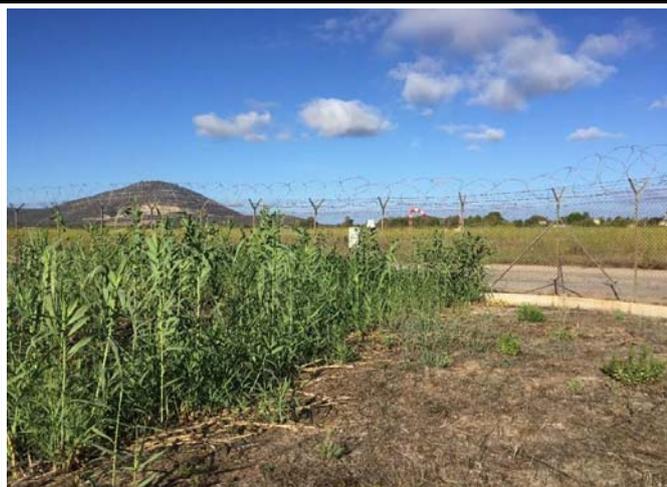
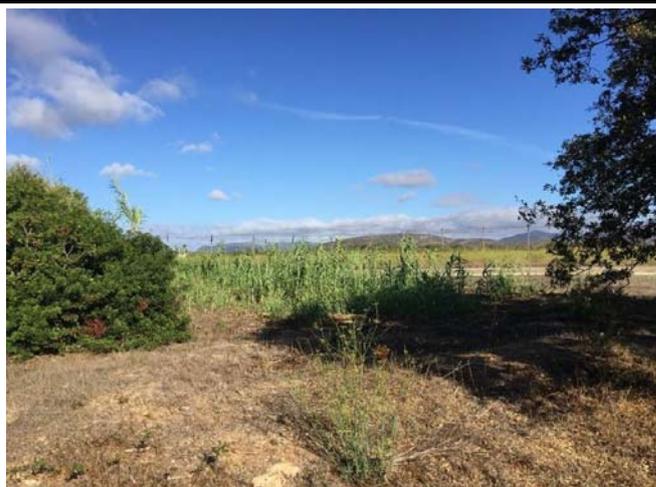
<b>1. Identificazione</b>	
1.1. Corso d'acqua attraversato	090003_Canale_83185
1.2. Codice del Ponte/attraversamento	E08
1.3. Infrastruttura a cui appartiene l'opera	Strada privata
1.4. Comune in cui ricade l'attraversamento	Alghero
1.5. Descrizione	Attraversamento sito all'interno dell'aeroporto di Alghero - Fertilia, su una strada di servizio attorno alla pista di atterraggio, sul lato Sud - Est, verso la strada S.P. 44. Non essendo rilevabile si può supporre che abbia le medesime caratteristiche dell'attraversamento successivo sulla stessa asta.

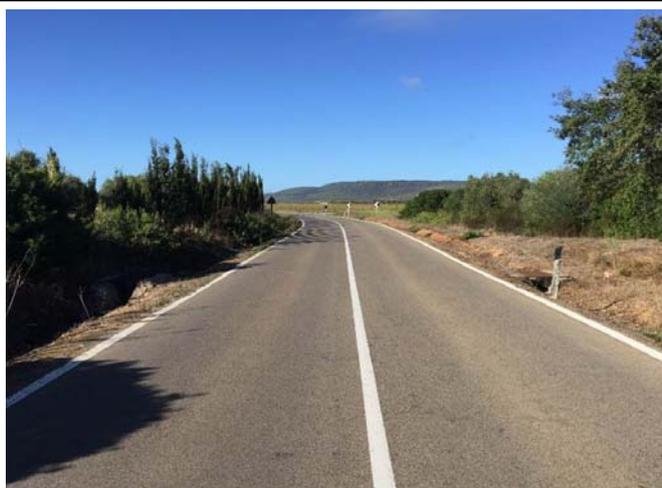
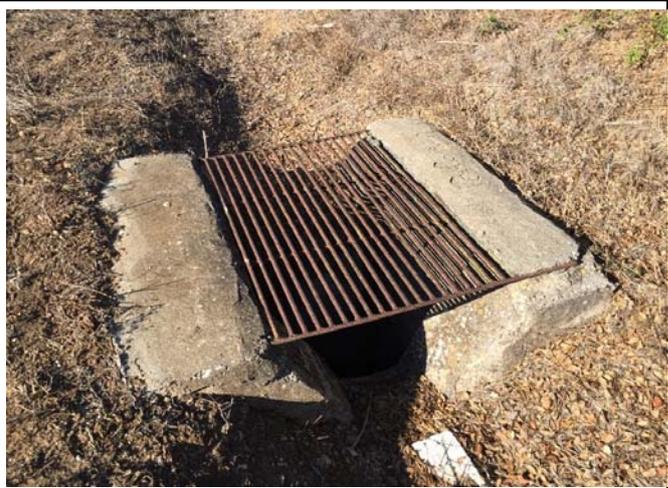
1. Identificazione	
1.1. Corso d'acqua attraversato	090003_Canale_83185
1.2. Codice del Ponte/attraversamento	B06
1.3. Infrastruttura a cui appartiene l'opera	S.P. 44
1.4. Comune in cui ricade l'attraversamento	Alghero
1.5. Descrizione	Attraversamento sito sulla strada S.P. 44 che costeggia l'aeroporto di Alghero - Fertilia, costituito da un tubolare prefabbricato in calcestruzzo e getto di completamento. All'imbocco e allo sbocco del manufatto sono presenti due pozzetti con griglia di ispezione, nei quali vengono convogliate le acque meteoriche provenienti dalle cunette stradali
