# COMUNE DI ALGHERO

### STUDI DI DETTAGLIO PER L'ADEGUAMENTO DEGLI STRUMENTI URBANISTICI COMUNALI AL PIANO DI ASSETTO IDROGEOLOGICO ai sensi dell'art.8 comma 2 bis delle N.A. del PAI (rev. 03.05.2018)

## STUDIO ASSETTO IDRAULICO

### SCHEDE MONOGRAFICHE DEI MANUFATTI RILEVATI

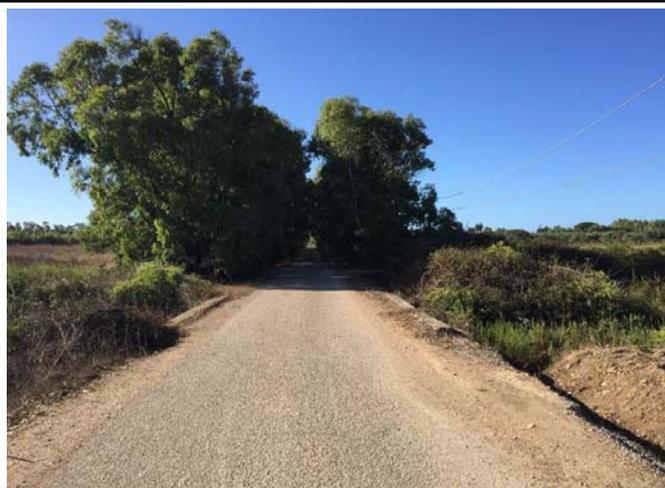
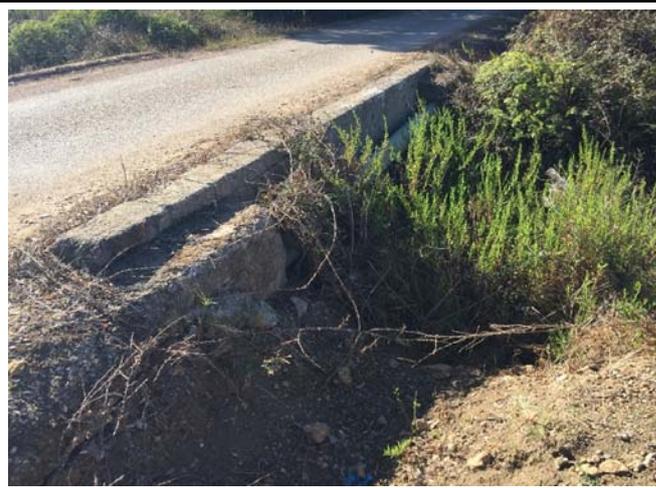
<b>1. Identificazione</b>	
1.1. Corso d'acqua attraversato	090003_Canale_83185
1.2. Codice del Ponte/attraversamento	C19
1.3. Infrastruttura a cui appartiene l'opera	Strada comunale
1.4. Comune in cui ricade l'attraversamento	Alghero
1.5. Descrizione	Attraversamento sito sulla strada vicinale dei Poderi, con profilo a campata unica di forma rettangolare, realizzato interamente in calcestruzzo gettato in opera. A monte si rileva la presenza di un tubo di acciaio con diametro 200 mm che corre lungo l'attraversamento, all'altezza della soletta.

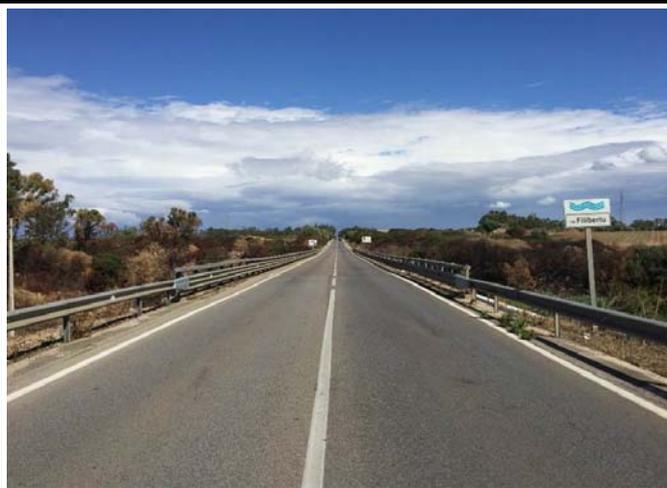
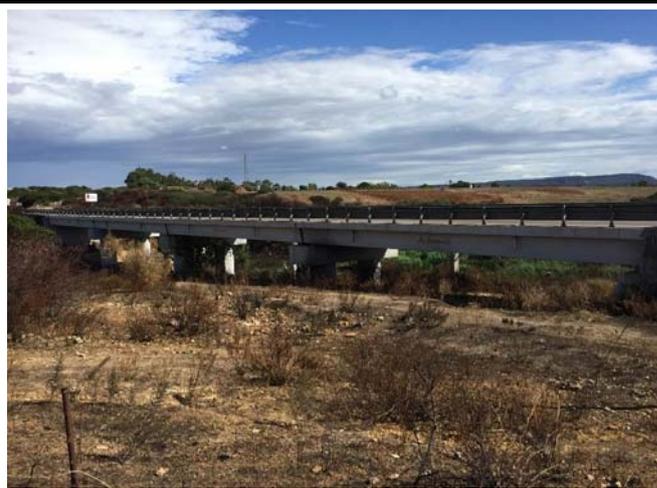
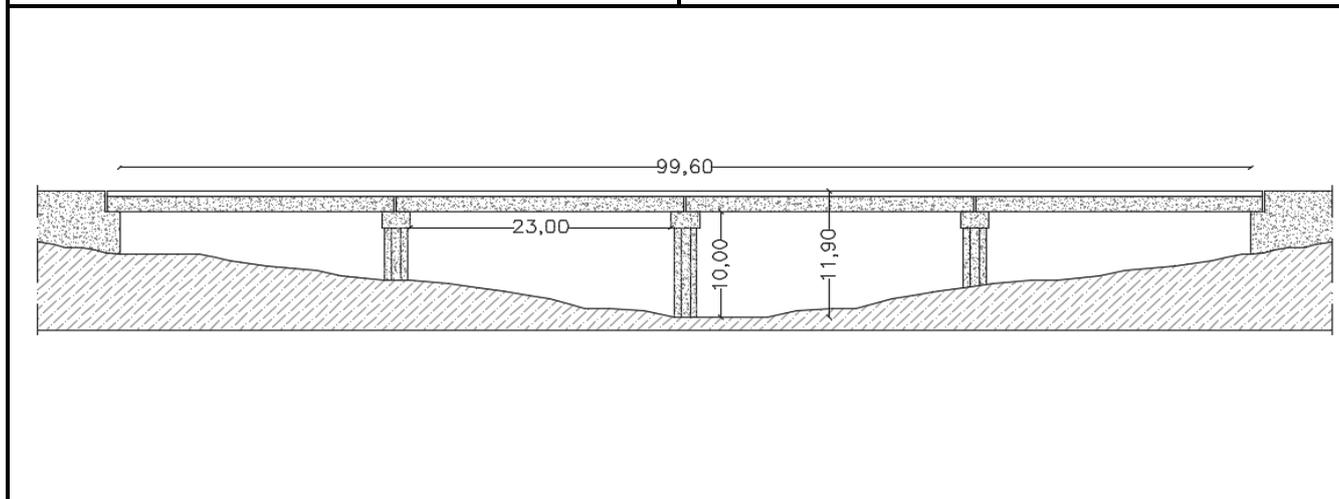
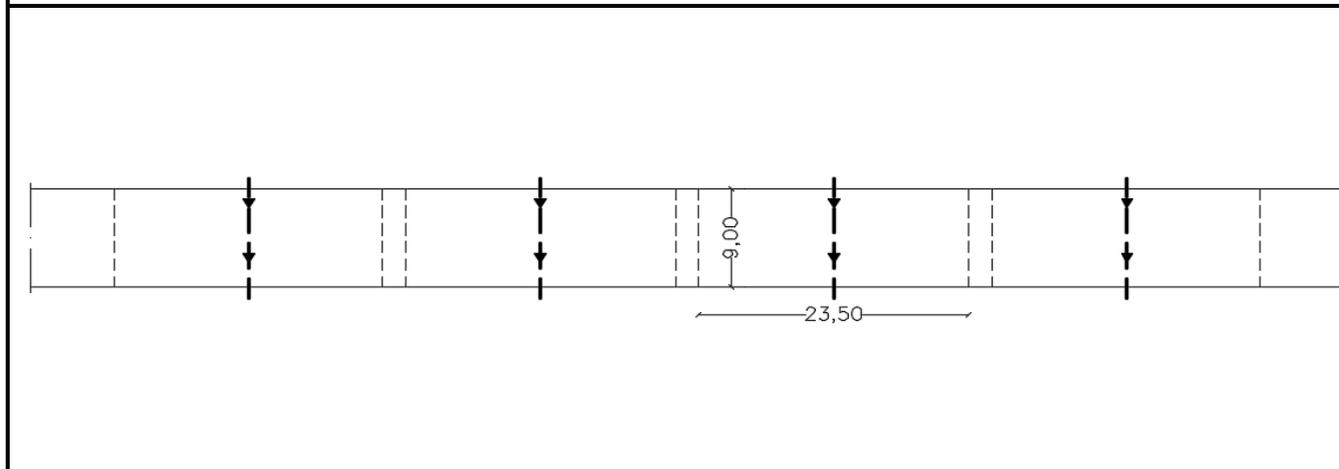
1. Identificazione	
1.1. Corso d'acqua attraversato	Asta 72221 - Riu Filibertu
1.2. Codice del Ponte/attraversamento	B10
1.3. Infrastruttura a cui appartiene l'opera	S.P. 42
1.4. Comune in cui ricade l'attraversamento	Alghero
1.5. Descrizione	Attraversamento sito sulla strada S.P. 42 dei due mari, con profilo a quattro campate di forma rettangolare, realizzato interamente in calcestruzzo, con spalle, pilastri e sovrastante soletta gettati in opera e travi prefabbricate. A valle del manufatto si rileva la presenza di un ponte tubo.

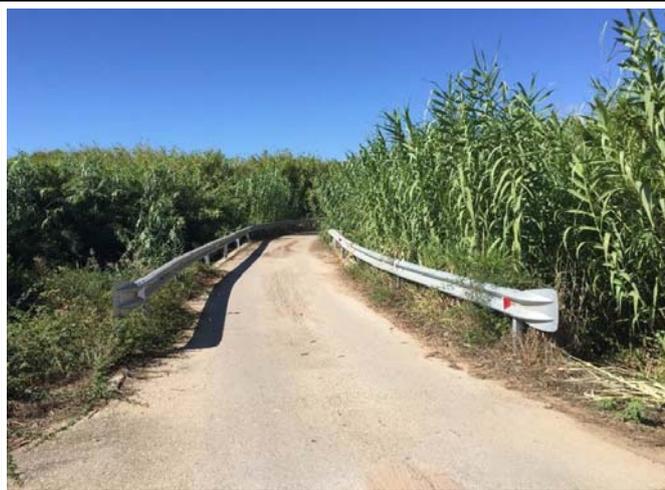
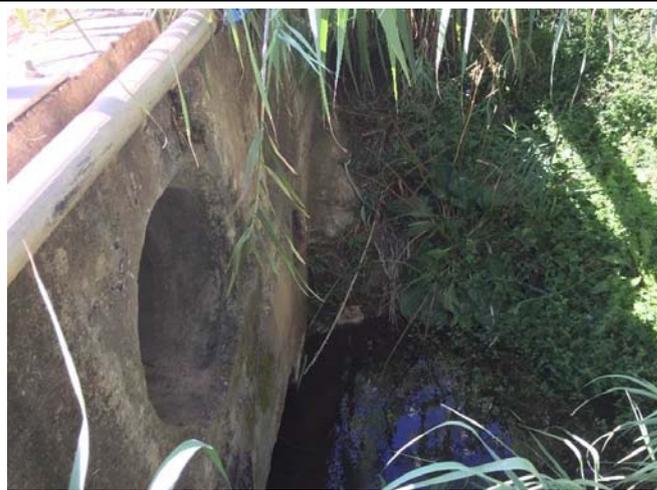
<b>1. Identificazione</b>	
1.1. Corso d'acqua attraversato	Asta 71810 - Riu Filibertu
1.2. Codice del Ponte/attraversamento	C24
1.3. Infrastruttura a cui appartiene l'opera	Strada comunale
1.4. Comune in cui ricade l'attraversamento	Alghero
1.5. Descrizione	Attraversamento sito sulla strada vicinale Sa Segada, realizzato interamente in calcestruzzo, con profilo a campata unica di forma rettangolare nella parte inferiore e da una serie di tubolari, anch'essi in calcestruzzo, posti alla medesima quota, nella parte superiore

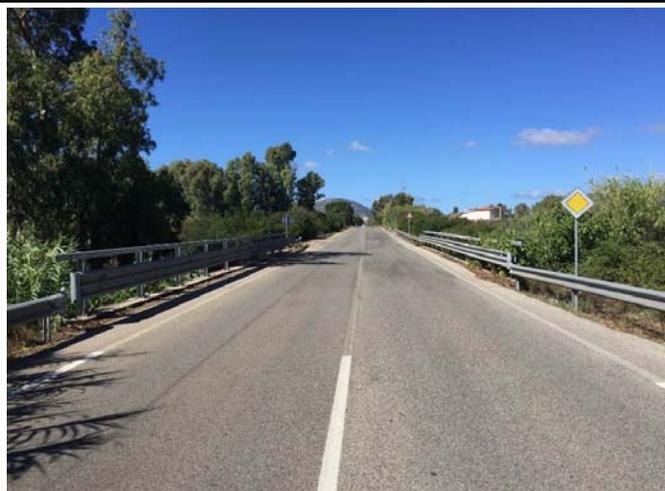
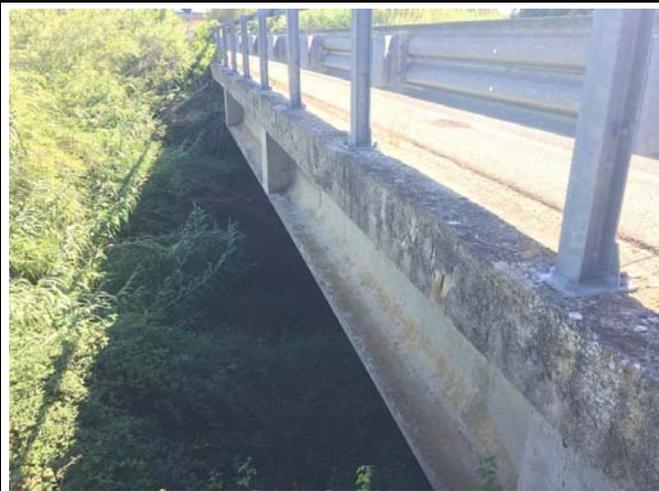
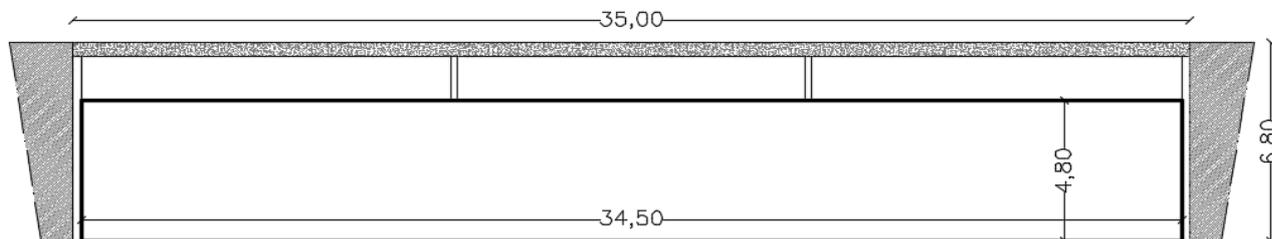
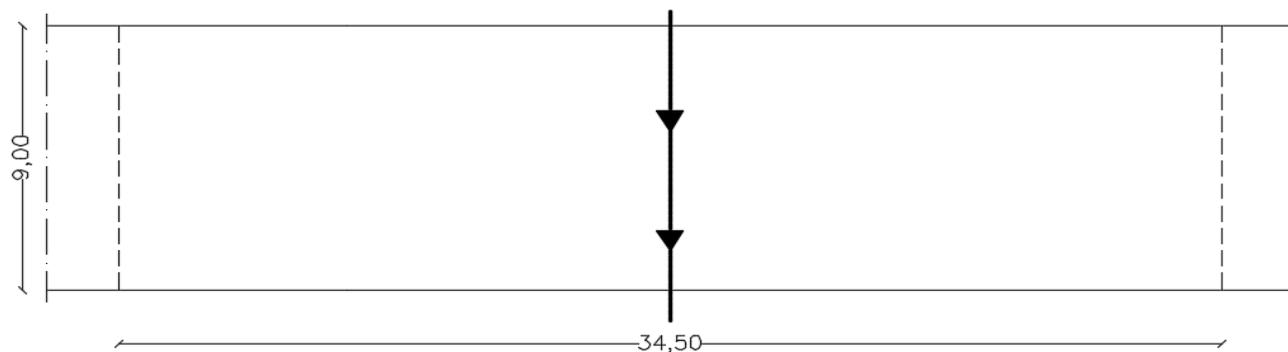
<b>1. Identificazione</b>	
1.1. Corso d'acqua attraversato	Asta 77493 - Riu Filibertu
1.2. Codice del Ponte/attraaversamento	B08
1.3. Infrastruttura a cui appartiene l'opera	S.P. 5 m
1.4. Comune in cui ricade l'attraversamento	Alghero
1.5. Descrizione	Attraversamento sito sulla strada S.P. 5 m, con profilo a campata unica di forma rettangolare, realizzato interamente in calcestruzzo, spalle e soletta di completamento gettate in opera e travi prefabbricate.

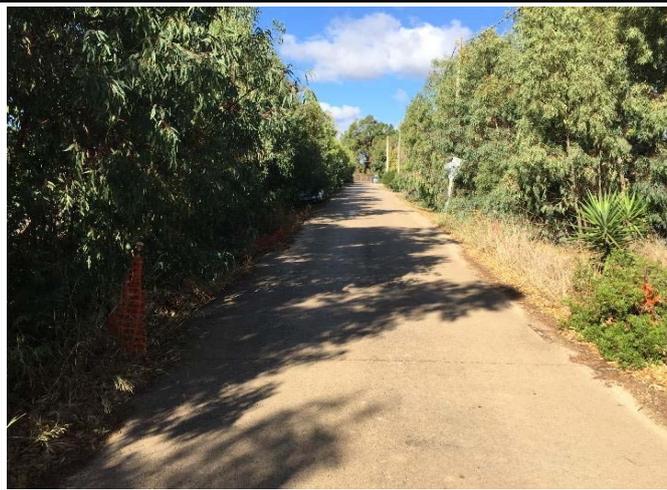
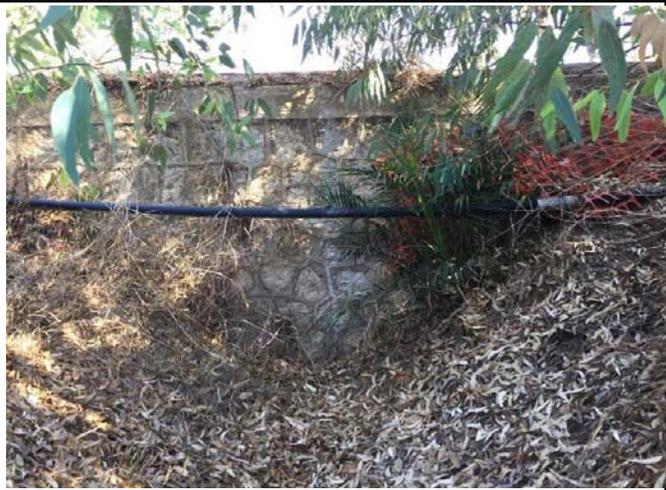
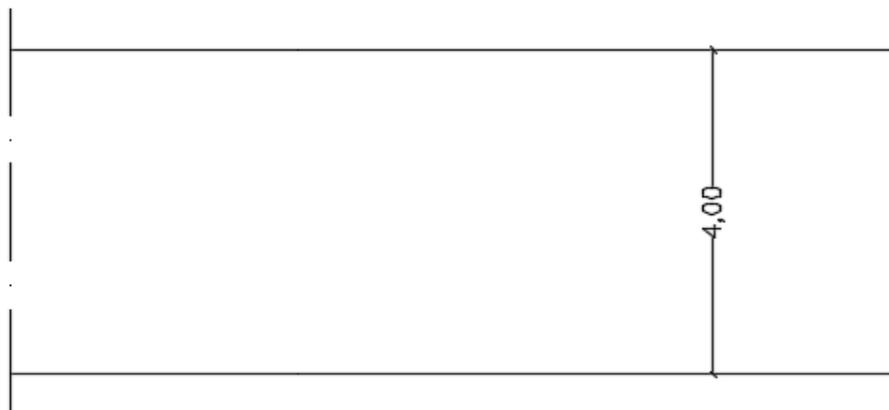
1. Identificazione	
1.1. Corso d'acqua attraversato	Asta 76416 - Canale 0628
1.2. Codice del Ponte/attraversamento	C20
1.3. Infrastruttura a cui appartiene l'opera	Strada comunale
1.4. Comune in cui ricade l'attraversamento	Alghero
1.5. Descrizione	Attraversamento sito sulla strada vicinale Sa Lattara, realizzato in blocchi di pietra con sovrastante soletta in calcestruzzo gettata in opera. Il profilo non è rilevabile in quanto completamente ostruito dal materiale vegetale presente all'imbocco e allo sbocco del manufatto

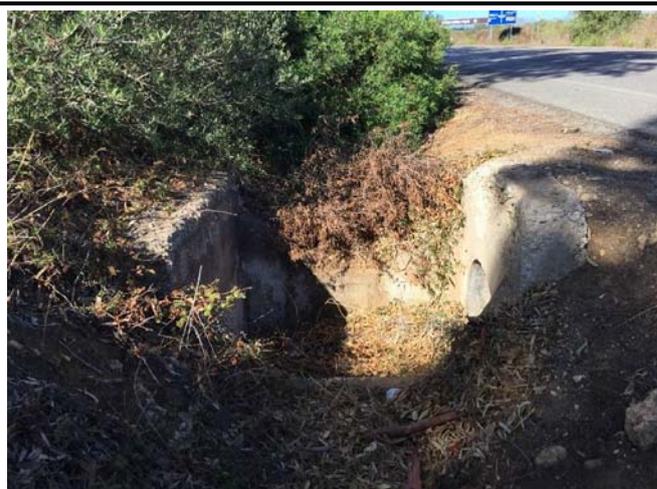
<b>1. Identificazione</b>	
1.1. Corso d'acqua attraversato	Asta 76416 - Canale 0628
1.2. Codice del Ponte/attraversamento	B07
1.3. Infrastruttura a cui appartiene l'opera	S.P. 5 m
1.4. Comune in cui ricade l'attraversamento	Alghero
1.5. Descrizione	Attraversamento sito sulla strada S.P. 5 m che conduce all'aeroporto di Alghero - Fertilia, costituito da un tubolare in calcestruzzo con sovrastante soletta gettata in opera, anch'essa in calcestruzzo. A valle dell'attraversamento è presente un pozzetto che indirizza le acque in modo che proseguano lungo la cunetta stradale

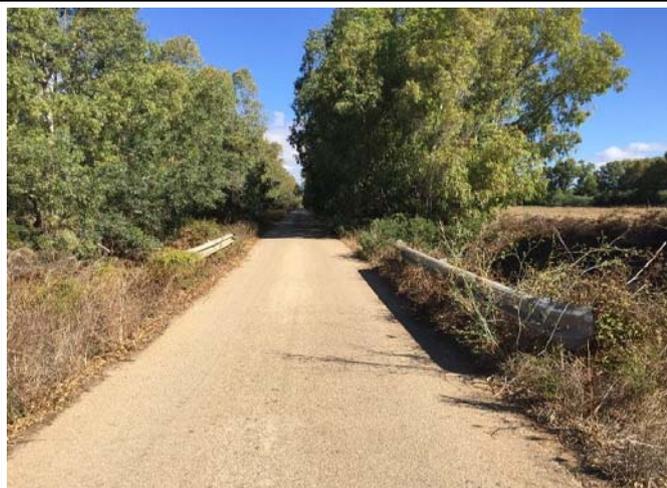
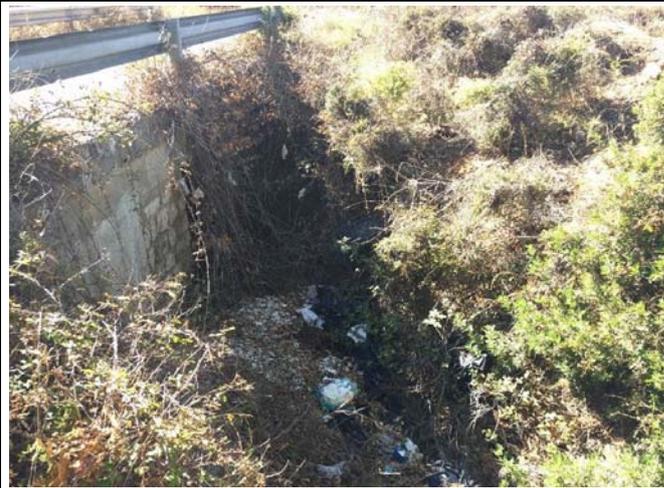
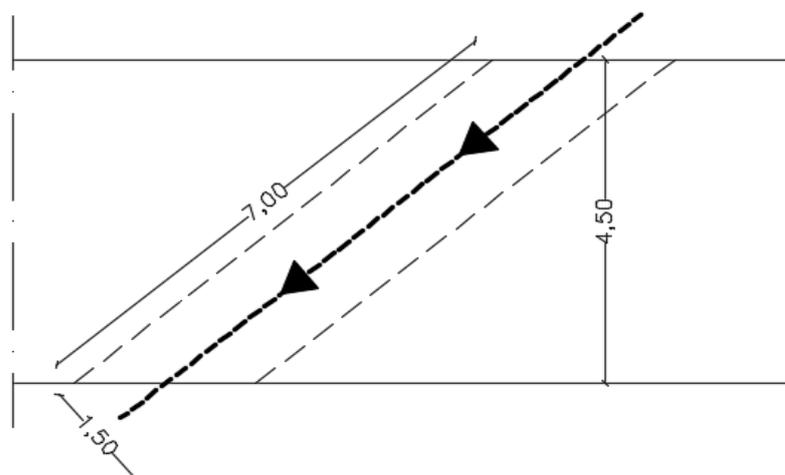
1. Identificazione	
1.1. Corso d'acqua attraversato	090003_Canale_76416
1.2. Codice del Ponte/attraversamento	C21
1.3. Infrastruttura a cui appartiene l'opera	Strada comunale
1.4. Comune in cui ricade l'attraversamento	Alghero
1.5. Descrizione	Attraversamento sito sulla strada vicinale Nuraghe Sos Franciscos, con profilo a campata unica di forma rettangolare, realizzato con spalle in blocchi di pietra e soletta in calcestruzzo gettata in opera.

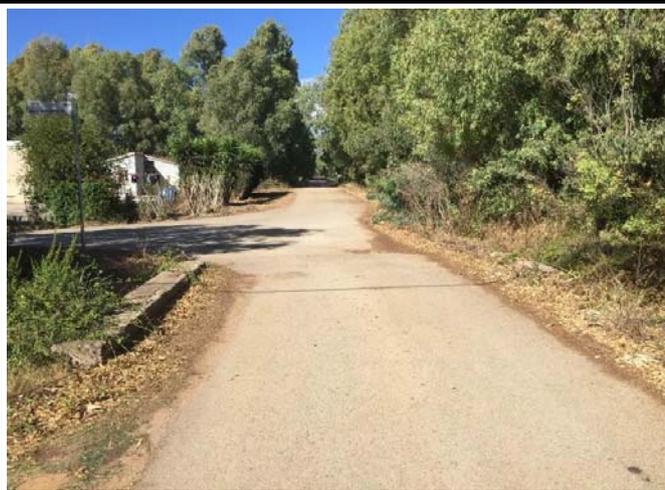
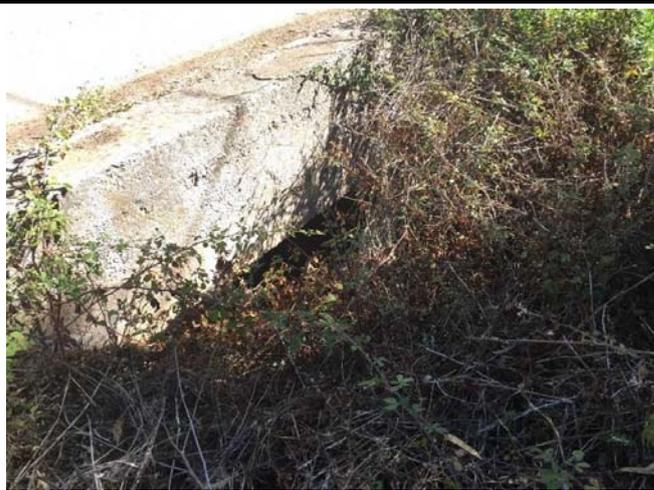
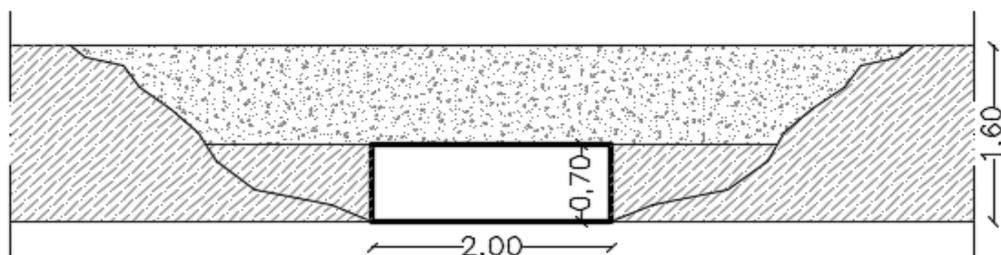
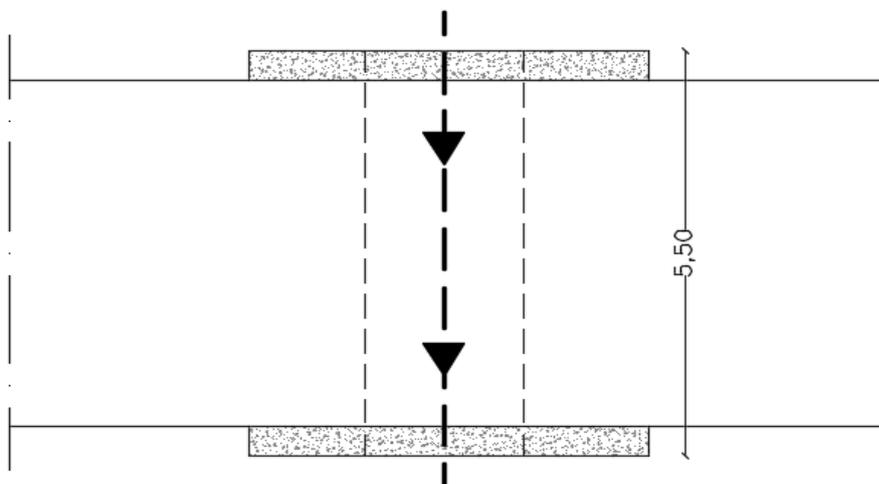
<b>1. Identificazione</b>	
1.1. Corso d'acqua attraversato	090003_Canale_76416
1.2. Codice del Ponte/attraversamento	C22
1.3. Infrastruttura a cui appartiene l'opera	Strada comunale
1.4. Comune in cui ricade l'attraversamento	Alghero
1.5. Descrizione	Attraversamento sito sulla strada vicinale Paris Giega, con profilo a campata unica di forma rettangolare, realizzato con spalle in blocchi di pietra e soletta in calcestruzzo gettata in opera.

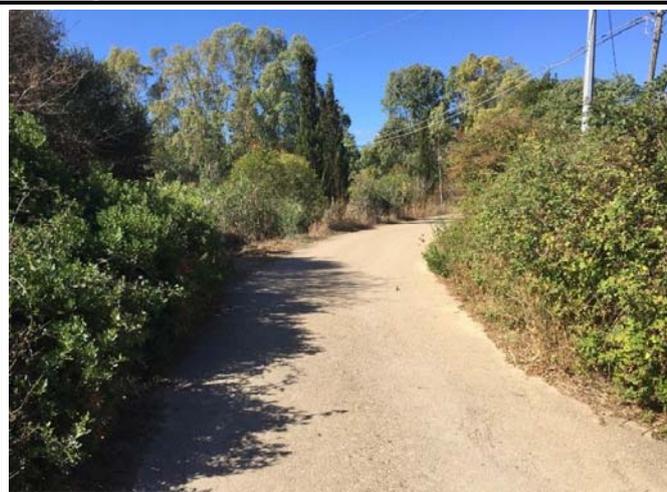
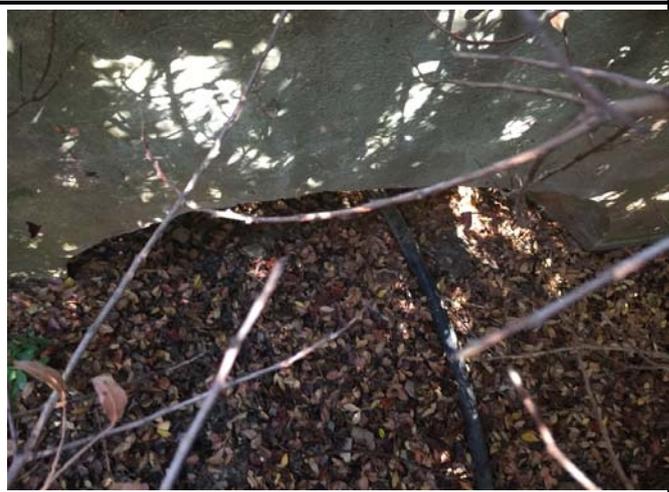
<b>1. Identificazione</b>	
1.1. Corso d'acqua attraversato	090003_Canale_76416
1.2. Codice del Ponte/attraversamento	C23
1.3. Infrastruttura a cui appartiene l'opera	Strada comunale
1.4. Comune in cui ricade l'attraversamento	Alghero
1.5. Descrizione	Attraversamento sito sulla strada vicinale Sa Segada, con profilo ad arco a tutto sesto, realizzato interamente in blocchi di pietrame e intonacato, con sovrastante soletta in calcestruzzo gettata in opera.

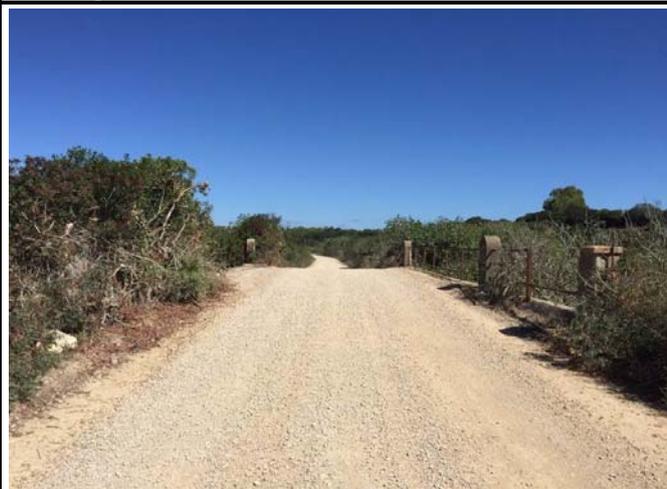
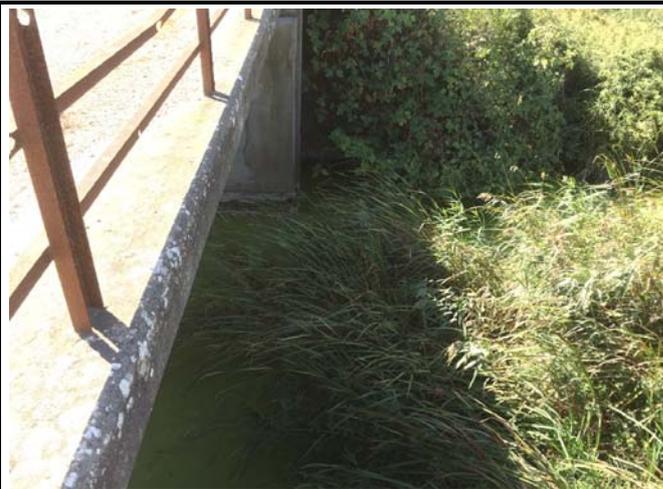
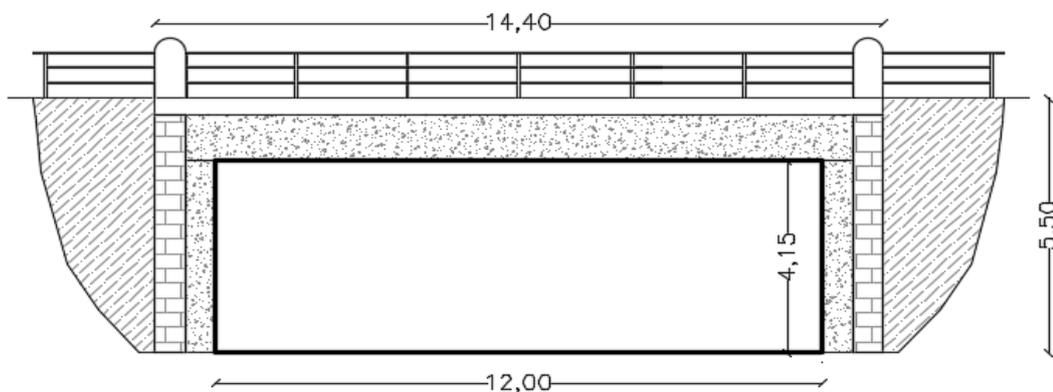
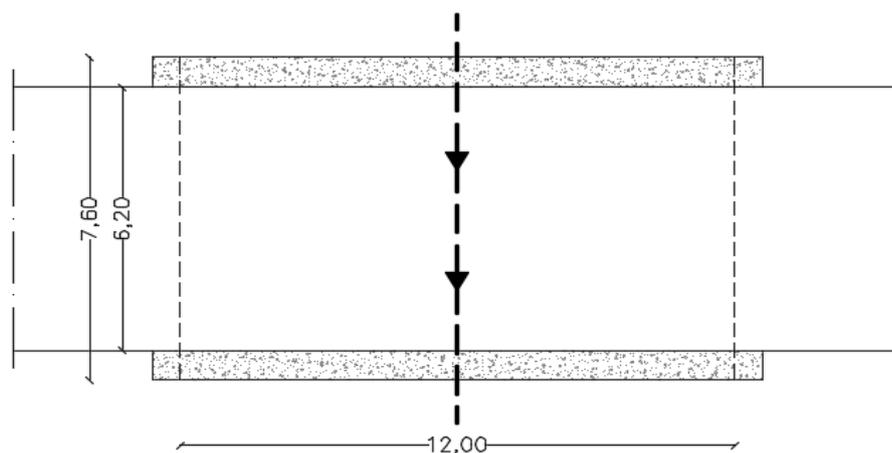
1. Identificazione	
1.1. Corso d'acqua attraversato	Asta 85503 - Rio Sassu
1.2. Codice del Ponte/attraersamento	C26
1.3. Infrastruttura a cui appartiene l'opera	Strada comunale
1.4. Comune in cui ricade l'attraversamento	Alghero
1.5. Descrizione	Attraversamento sito sulla strada vicinale Mamuntanas, con profilo a campata unica di forma rettangolare, realizzato interamente in calcestruzzo con spalle e soletta gettate in opera e travi prefabbricate. A valle del manufatto si rileva la presenza di due ponti tubo

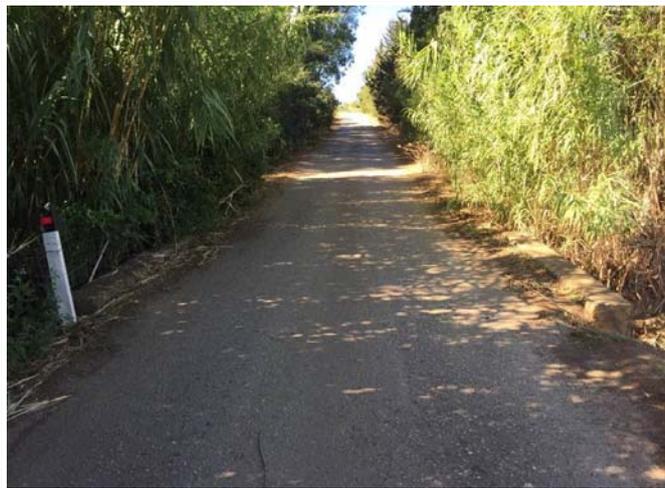
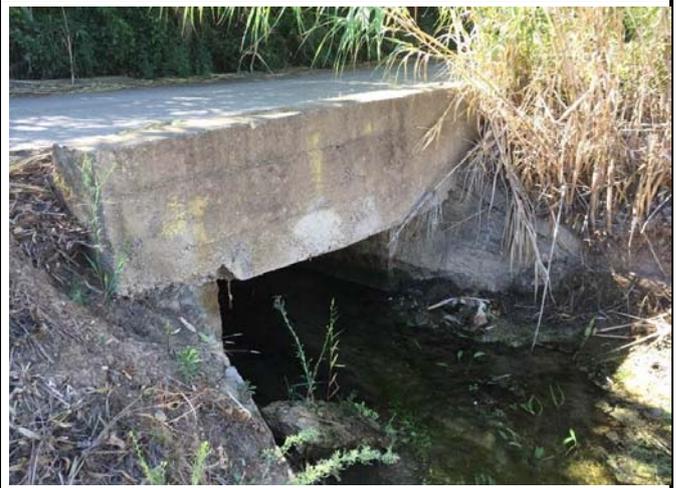
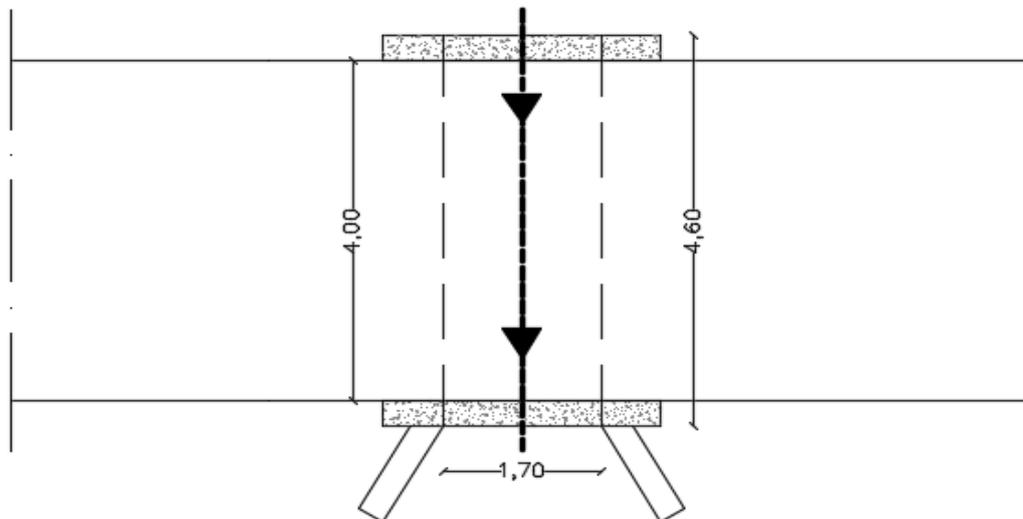
<b>1. Identificazione</b>	
1.1. Corso d'acqua attraversato	Asta 85503 - Rio Sassu
1.2. Codice del Ponte/attraversamento	C25
1.3. Infrastruttura a cui appartiene l'opera	Strada comunale
1.4. Comune in cui ricade l'attraversamento	Alghero
1.5. Descrizione	Attraversamento sito sulla strada vicinale Tanca Farrà, con profilo a campata unica di forma rettangolare, con spalle realizzate in blocchi di pietra e soletta in calcestruzzo gettata in opera. A monte dell'attraversamento sono stati realizzati di recente lavori di pulizia dell'alveo.

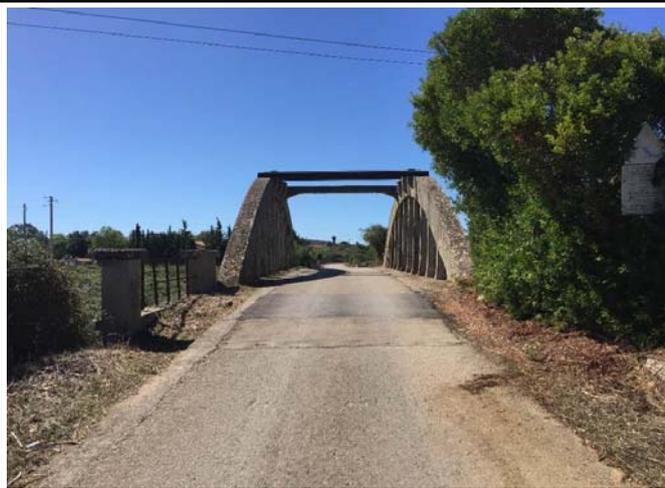
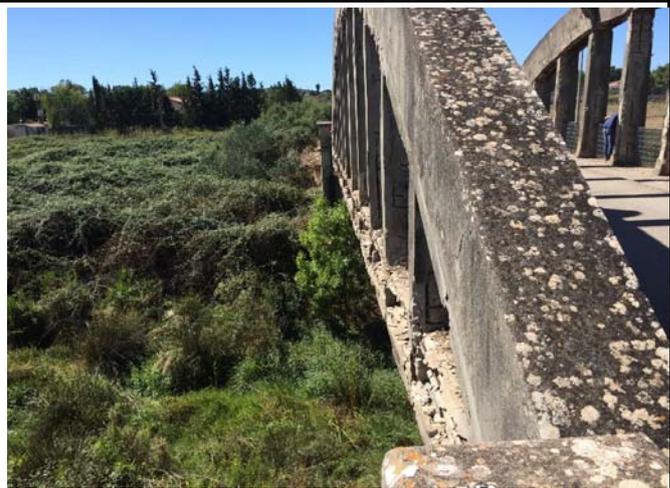
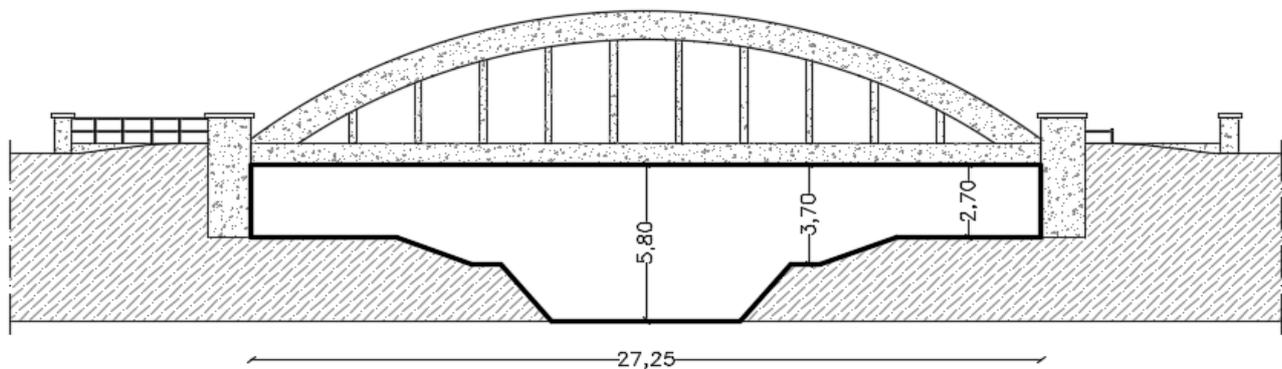
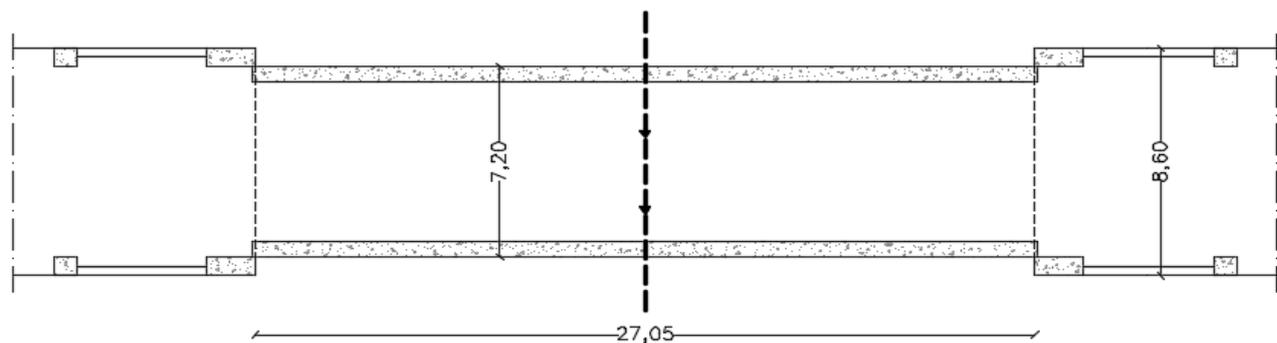
1. Identificazione	
1.1. Corso d'acqua attraversato	Asta 73500 - Riu Serra
1.2. Codice del Ponte/attraversamento	C27
1.3. Infrastruttura a cui appartiene l'opera	Strada comunale
1.4. Comune in cui ricade l'attraversamento	Alghero
1.5. Descrizione	Attraversamento sito sulla strada vicinale Figuruja, con profilo a campata unica di forma rettangolare, si tratta di un ponte ad arco realizzato interamente in calcestruzzo. Sono riscontrabili evidenti segni di deterioramento delle strutture, con estese zone interessate dal distacco del copriferro.

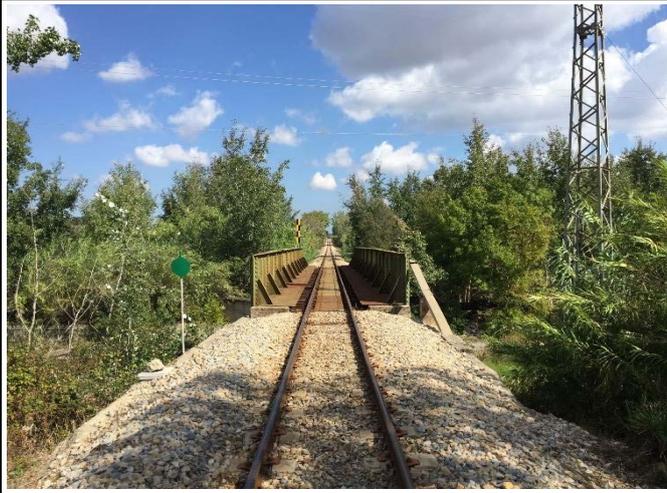
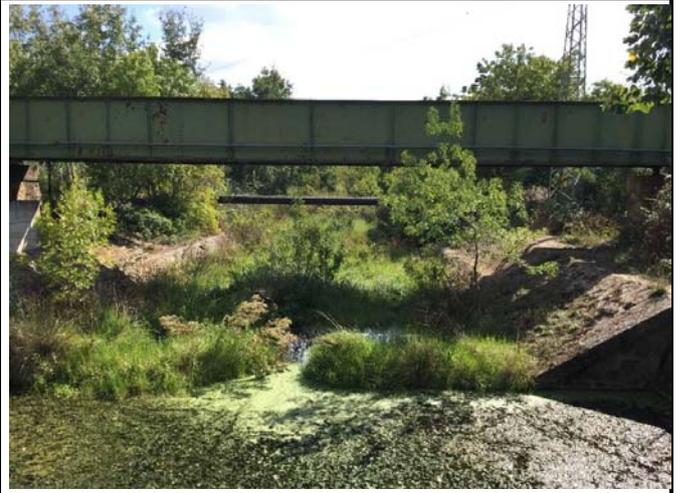
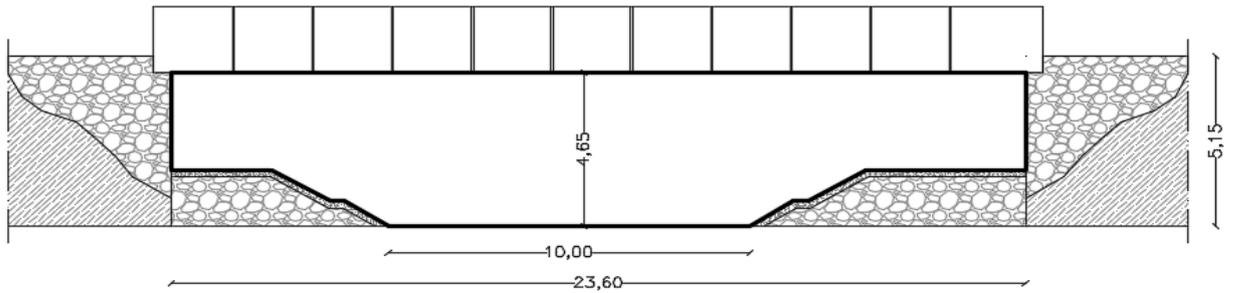
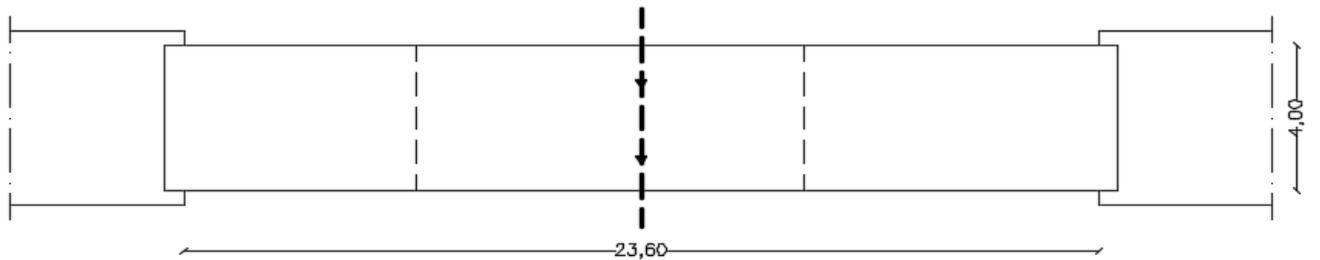
<b>1. Identificazione</b>	
1.1. Corso d'acqua attraversato	Asta 73500 - Riu Serra
1.2. Codice del Ponte/attraversamento	D01
1.3. Infrastruttura a cui appartiene l'opera	Linea ferroviaria Sassari - Alghero
1.4. Comune in cui ricade l'attraversamento	Alghero
1.5. Descrizione	Attraversamento sito sulla linea ferroviaria Sassari - Alghero, con profilo suddiviso in due parti, la prima a sezione rettangolare, la seconda nella parte inferiore di forma trapezoidale, suddivisa in due golene. L'impalcato è costituita da una struttura in acciaio che poggia su spalle in blocchi di pietra e calcestruzzo. A monte e a valle dell'attraversamento il tratto di alveo è rivestito in calcestruzzo e sono presenti ponti tubo

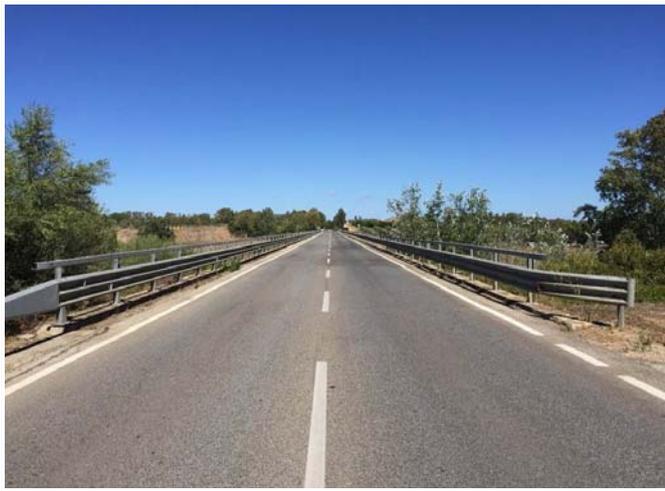
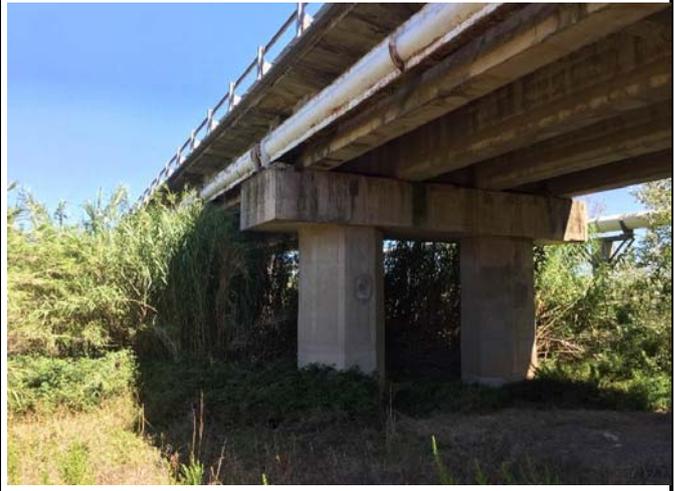
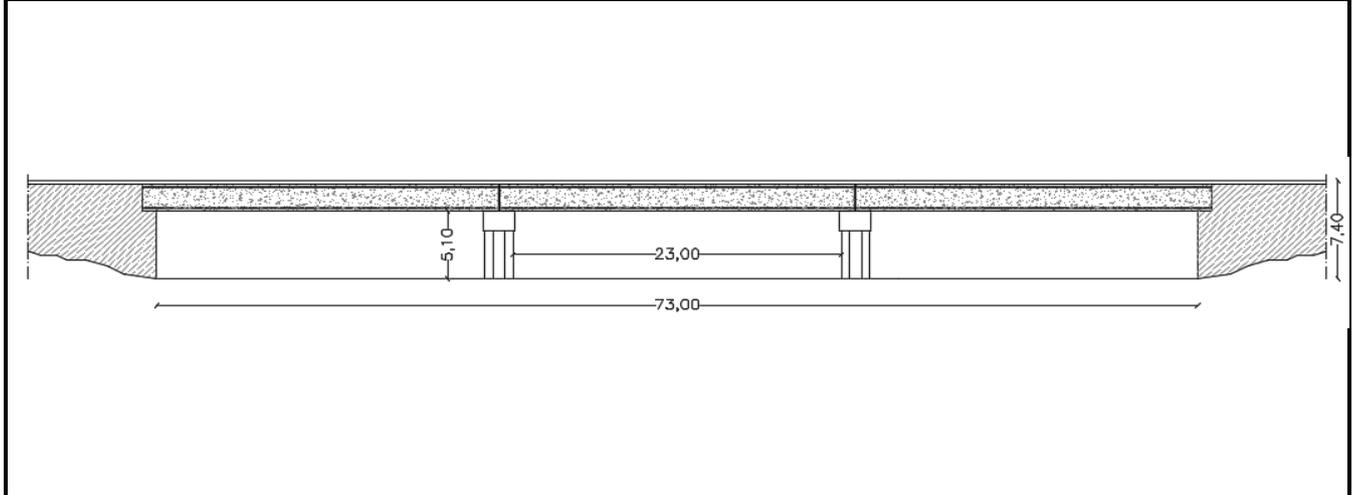
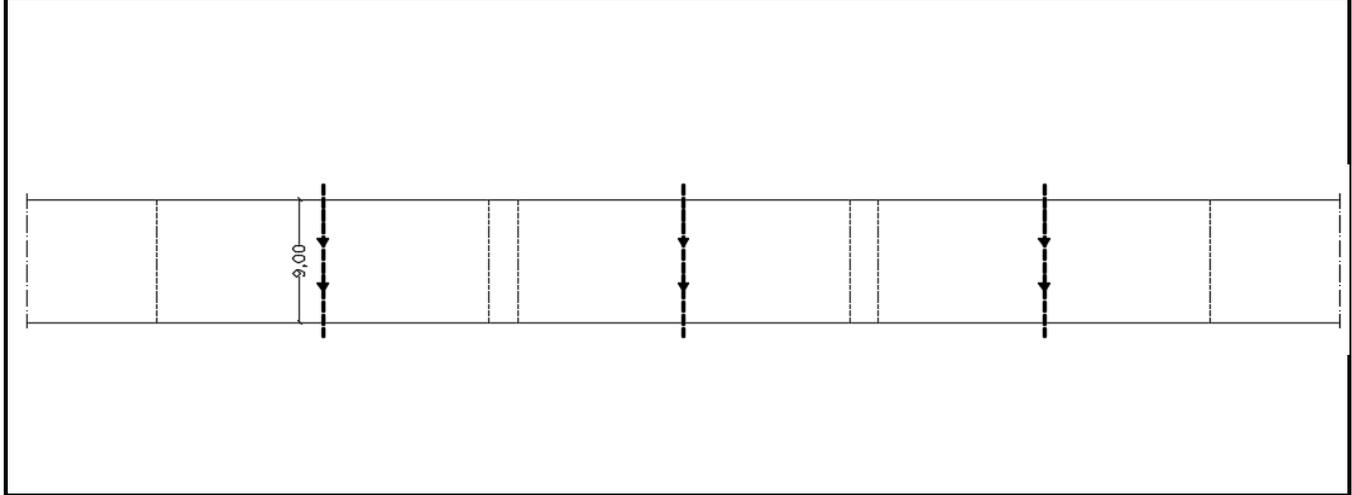
<b>1. Identificazione</b>	
1.1. Corso d'acqua attraversato	Asta 82390 - Rio Barca
1.2. Codice del Ponte/attraversamento	B09
1.3. Infrastruttura a cui appartiene l'opera	S.P. 42
1.4. Comune in cui ricade l'attraversamento	Alghero
1.5. Descrizione	Attraversamento sito sulla strada S.P. 42 dei due mari, con profilo a tre campate di forma rettangolare, realizzato interamente in calcestruzzo, con spalle, pilastri e soletta gettati in opera e travi prefabbricate. A monte del manufatto si riscontra la presenza di un ponte tubo

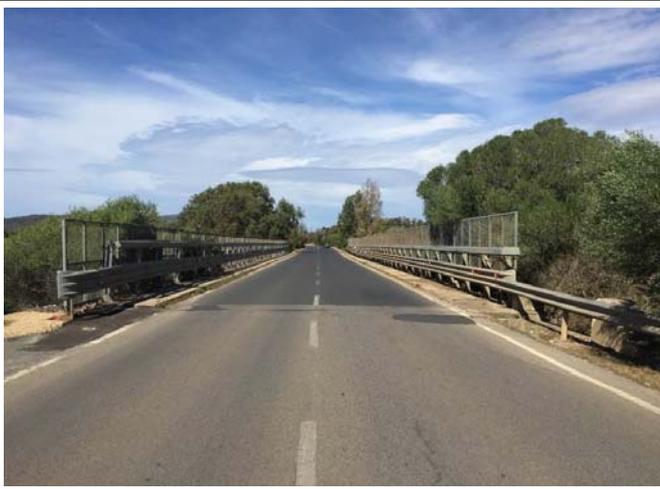
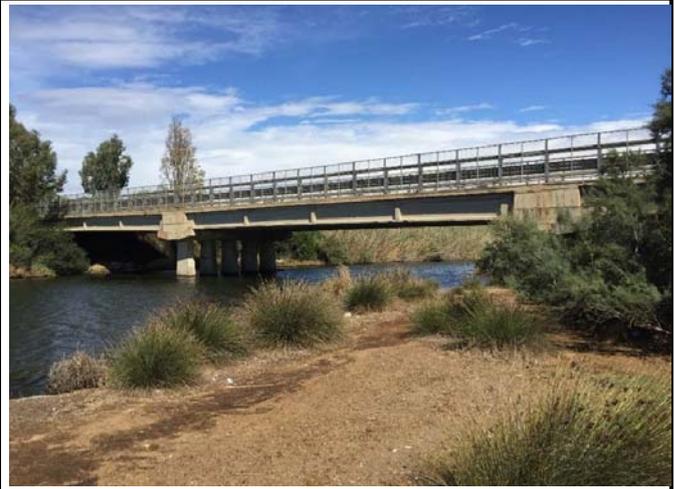
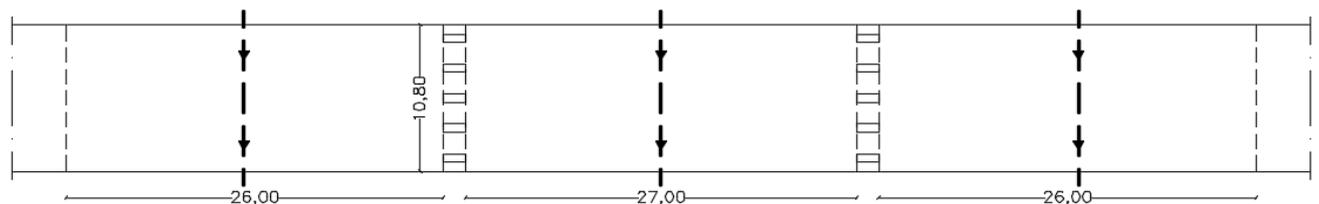
1. Identificazione	
1.1. Corso d'acqua attraversato	Asta 82390 - Rio Barca
1.2. Codice del Ponte/attraversamento	A10
1.3. Infrastruttura a cui appartiene l'opera	S.S. 291 dir
1.4. Comune in cui ricade l'attraversamento	Alghero
1.5. Descrizione	Attraversamento sito sulla strada S.S. 291, con profilo a tre campate di forma rettangolare, realizzato interamente in calcestruzzo, con spalle, pilastri e sovrastante soletta gettati in opera e travi prefabbricate.

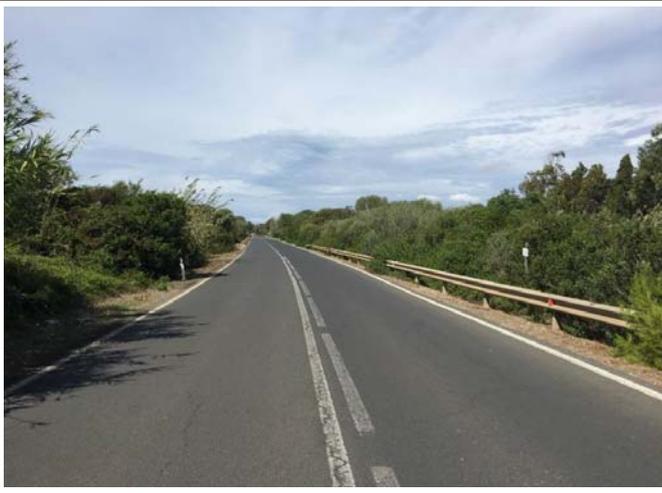
1. Identificazione	
1.1. Corso d'acqua attraversato	Asta 85217
1.2. Codice del Ponte/attraversamento	A11
1.3. Infrastruttura a cui appartiene l'opera	S.S. 291 dir
1.4. Comune in cui ricade l'attraversamento	Alghero
1.5. Descrizione	Attraversamento sito sulla strada S.S. 291 dir, non rilevabile poiché non raggiungibile a causa della forte presenza di vegetazione. Si può supporre che non abbia dimensioni importanti in quanto relativo a un'asta secondaria che confluisce nel Rio Barca

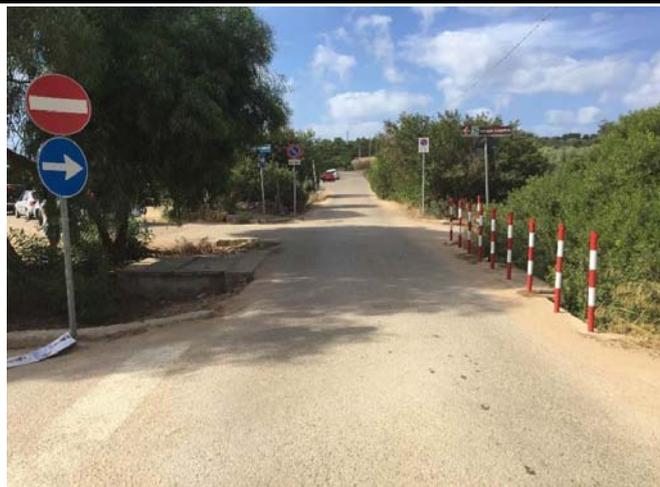
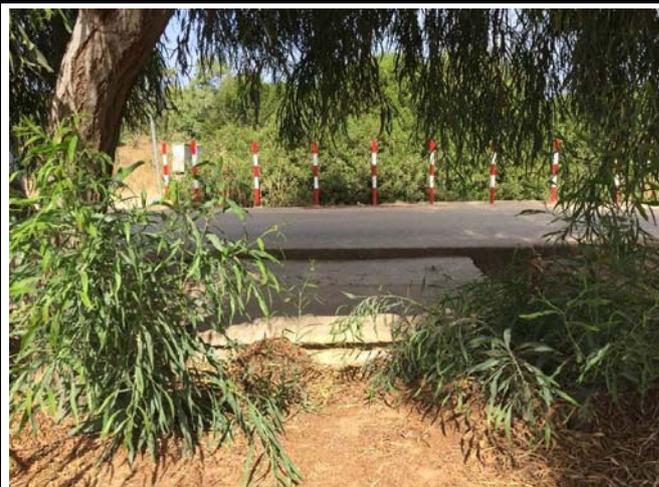
<b>1. Identificazione</b>	
1.1. Corso d'acqua attraversato	Rio del Lazzaretto
1.2. Codice del Ponte/attraversamento	C18
1.3. Infrastruttura a cui appartiene l'opera	S.V. Lo Cami del Lazzaretto
1.4. Comune in cui ricade l'attraversamento	Alghero
1.5. Descrizione	Attraversamento sito sulla strada vicinale Lo Cami del Lazzaretto, nei pressi della spiaggia del Lazzaretto, all'ingresso del parcheggio. L'attraversamento, con profilo a sezione rettangolare, è realizzato in calcestruzzo gettato in opera. A valle è presente un manufatto in calcestruzzo che ne occlude l'uscita.
