Elaborato  
allegato

**ALLEGATI DESCRITTIVI E RELAZIONALI  
SCHEDE UNITA' EDILIZIE DI INTERVENTO  
SCHEDE EDIFICIO ISOLATO 1**

Piazza Santa Croce, Vicolo Francesco Bertolotti, Via Ospedale

isolato n. 1

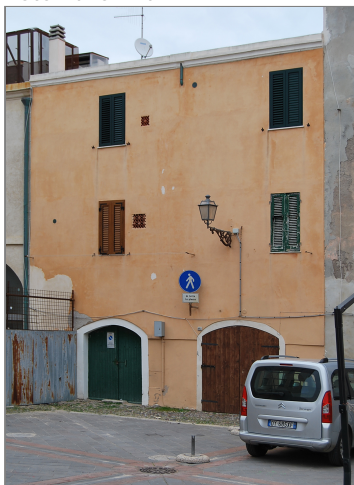
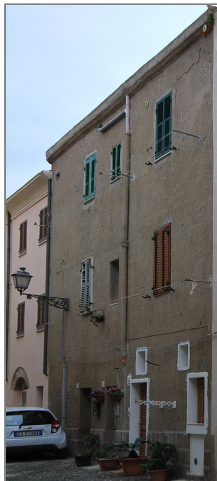
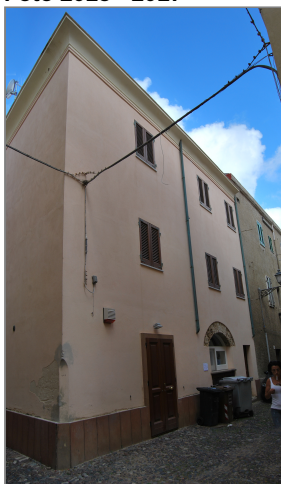
Piazza Santa Croce - Via Ospedale

inalterato	<input type="checkbox"/>
alterato reversibile	<input checked="" type="checkbox"/>
rudere	<input type="checkbox"/>
vuoto urbano	<input type="checkbox"/>

buono	<input type="checkbox"/>
sufficiente	<input checked="" type="checkbox"/>
peissimo	<input type="checkbox"/>
rudere	<input type="checkbox"/>

MATERIALI	STATO DI FATTO
<b>copertura</b>	
tegole in laterizio	<input checked="" type="checkbox"/>
manto in bitume	<input type="checkbox"/>
pannelli metallici, plastici, amianto	<input type="checkbox"/>
pavimentazione	<input type="checkbox"/>
senza copertura	<input type="checkbox"/>
<b>facciata</b>	
intonaco e tinteggiatura	<input checked="" type="checkbox"/>
intonaco a rinzaffo	<input type="checkbox"/>
pietra a facciavista	<input type="checkbox"/>
rivestimento	<input type="checkbox"/>
mattoni a facciavista	<input type="checkbox"/>
rivestimento	<input type="checkbox"/>
rivestimento in pannelli	<input type="checkbox"/>
<b>infisso</b>	
legno	<input checked="" type="checkbox"/>
ferro	<input type="checkbox"/>
PVC, alluminio	<input checked="" type="checkbox"/>

TIPOLOGIA COPERTURA	STATO DI FATTO
a falde	<input checked="" type="checkbox"/>
piana non praticabile	<input type="checkbox"/>
piana praticabile terrazza	<input type="checkbox"/>
lucernario	<input checked="" type="checkbox"/>
terrazze a tasca	<input type="checkbox"/>
abbaino	<input type="checkbox"/>

Classificazione edificio:	<b>E2</b>
Categoria di intervento:	<b>RqE2</b>
Riferimenti tipologici:	
Riferimenti abachi:	<b>3A-8D</b>
Destinazione d'uso:	<b>r-c-a-d-t</b>
Prescrizioni:	A2.1-I2.1-Z1.2-Po1.2-Po2.2-F1.1-Pe2.2-Cp1.1-Cf1.1-M1.1-L1-B1.1-G1.1-Te1.1

Ulteriori prescrizioni: Qualsiasi modifica effettuata sull'UEI che ne altera lo stato esteriore (rimozione /sostituzione /ripristino /nuova realizzazione intonaco, rivestimento, zoccolo, portoni, sopra-luce, finestre persiane, cornici porte e finestre, balconi, parapetti, gronde e tetti) deve essere eseguita contestualmente alla riqualificazione dell'intera unità edilizia d'intervento come meglio indicato nel campo prescrizioni e nel profilo regolatore dell'isolato. Tuttavia, il ripristino delle singole aperture può essere ammesso anche al di fuori della riqualificazione dell'intera UEI in quanto intervento comunque migliorativo. (cf. Allegato B - NTA art. 3.5.2, Allegato D - Zona A1) - In merito alle pertinenze con volume verificare la legittimità urbanistico-edilizia delle stesse, e se fortemente incongrue e contrastanti con le logiche tecnico-compositive individuate dal P.P., ricondurle al c. 14 art. 4.1 delle NTA - Allegato B.

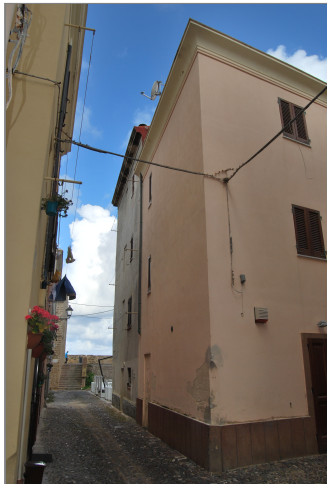
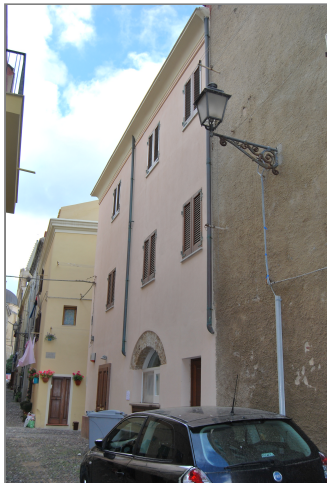
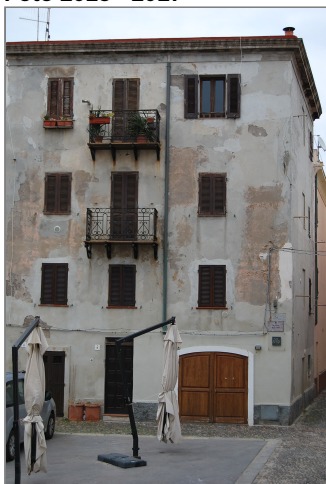
Via Ospedale - Vicolo Francesco Bertolotti

inalterato	<input type="checkbox"/>
alterato reversibile	<input checked="" type="checkbox"/>
rudere	<input type="checkbox"/>
vuoto urbano	<input type="checkbox"/>

buono	<input checked="" type="checkbox"/>
sufficiente	<input type="checkbox"/>
pessimo	<input type="checkbox"/>
rudere	<input type="checkbox"/>

MATERIALI	STATO DI FATTO
<b>copertura</b>	
tegole in laterizio	<input checked="" type="checkbox"/>
manto in bitume	<input type="checkbox"/>
pannelli metallici, plastici, amianto	<input type="checkbox"/>
pavimentazione	<input type="checkbox"/>
senza copertura	<input type="checkbox"/>
<b>facciata</b>	
intonaco e tinteggiatura	<input checked="" type="checkbox"/>
intonaco a rinzaffo	<input type="checkbox"/>
pietra a facciavista	<input type="checkbox"/>
rivestimento	<input checked="" type="checkbox"/>
mattoni a facciavista	<input type="checkbox"/>
rivestimento	<input type="checkbox"/>
rivestimento in pannelli	<input type="checkbox"/>
<b>infisso</b>	
legno	<input checked="" type="checkbox"/>
ferro	<input type="checkbox"/>
PVC, alluminio	<input checked="" type="checkbox"/>

TIPOLOGIA COPERTURA	STATO DI FATTO
a falde	<input checked="" type="checkbox"/>
piana non praticabile	<input type="checkbox"/>
piana praticabile terrazza	<input type="checkbox"/>
lucernario	<input type="checkbox"/>
terrazze a tasca	<input type="checkbox"/>
abbaino	<input type="checkbox"/>

Classificazione edificio:	<b>E2</b>
Categoria di intervento:	<b>RqE2</b>
Riferimenti tipologici:	
Riferimenti abachi:	<b>1B-3D</b>
Destinazione d'uso:	<b>r-c-a-d-t</b>
Prescrizioni:	A2.1-I1.1-Z2.2-Po2.2-F1.1-Pe1.1-Cp1.1-Cf1.1-M1.1-L1-B1.1-G1.1-Te1.1-Im2.3

Ulteriori prescrizioni: Qualsiasi modifica effettuata sull'UEI che ne altera lo stato esteriore (rimozione /sostituzione /ripristino /nuova realizzazione intonaco, rivestimento, zoccolo, portoni, sopra-luce, finestre persiane, cornici porte e finestre, balconi, parapetti, gronde e tetti) deve essere eseguita contestualmente alla riqualificazione dell'intera unità edilizia d'intervento come meglio indicato nel campo prescrizioni e nel profilo regolatore dell'isolato. Tuttavia, il ripristino delle singole aperture può essere ammesso anche al di fuori della riqualificazione dell'intera UEI in quanto intervento comunque migliorativo. (cf. Allegato B - NTA art. 3.5.2, Allegato D - Zona A1) - In merito alle pertinenze con volume verificare la legittimità urbanistico-edilizia delle stesse, e se fortemente incongrue e contrastanti con le logiche tecnico-compositive individuate dal P.P., ricondurle al c. 14 art. 4.1 delle NTA - Allegato B.

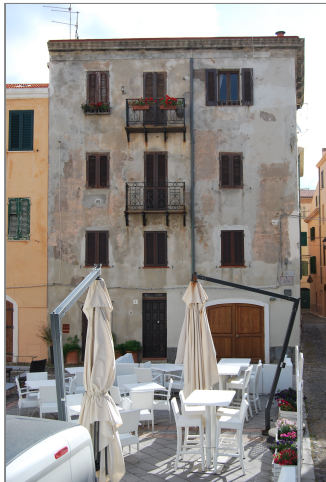
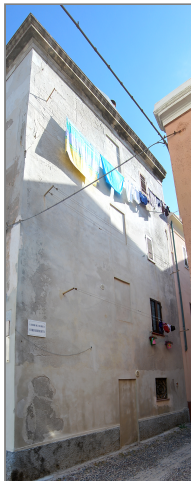
Piazza Santa Croce - Vicolo Francesco Bertolotti

inalterato	<input checked="" type="checkbox"/>
alterato reversibile	<input type="checkbox"/>
rudere	<input type="checkbox"/>
vuoto urbano	<input type="checkbox"/>

buono	<input type="checkbox"/>
sufficiente	<input type="checkbox"/>
peissimo	<input checked="" type="checkbox"/>
rudere	<input type="checkbox"/>

MATERIALI	STATO DI FATTO
<b>copertura</b>	
tegole in laterizio	<input checked="" type="checkbox"/>
manto in bitume	<input type="checkbox"/>
pannelli metallici, plastici, amianto	<input type="checkbox"/>
pavimentazione	<input type="checkbox"/>
senza copertura	<input type="checkbox"/>
<b>facciata</b>	
intonaco e tinteggiatura	<input checked="" type="checkbox"/>
intonaco a rinzaffo	<input type="checkbox"/>
pietra a facciavista	<input type="checkbox"/>
rivestimento	<input type="checkbox"/>
mattoni a facciavista	<input type="checkbox"/>
rivestimento	<input type="checkbox"/>
rivestimento in pannelli	<input type="checkbox"/>
<b>infisso</b>	
legno	<input checked="" type="checkbox"/>
ferro	<input type="checkbox"/>
PVC, alluminio	<input type="checkbox"/>

TIPOLOGIA COPERTURA	STATO DI FATTO
a falde	<input checked="" type="checkbox"/>
piana non praticabile	<input type="checkbox"/>
piana praticabile terrazza	<input type="checkbox"/>
lucernario	<input type="checkbox"/>
terrazze a tasca	<input type="checkbox"/>
abbaino	<input type="checkbox"/>

Classificazione edificio:	<b>E1</b>
Categoria di intervento:	<b>RqE1</b>
Riferimenti tipologici:	
Riferimenti abachi:	
Destinazione d'uso:	<b>r-c-a-d-t</b>
Prescrizioni:	<b>A1.1-I2.1-Z1.2-Po1.1-F1.1-Pe1.1-Cp1.1-Cf1.1-M1.1-L1-B1.1-Pa1.1-G1.1-Te1.1</b>

Ulteriori prescrizioni: Qualsiasi modifica effettuata sull'UEI che ne altera lo stato esteriore (rimozione /sostituzione /ripristino /nuova realizzazione intonaco, rivestimento, zoccolo, portoni, sopra-luce, finestre persiane, cornici porte e finestre, balconi, parapetti, gronde e tetti) deve essere eseguita contestualmente alla riqualificazione dell'intera unità edilizia d'intervento come meglio indicato nel campo prescrizioni e nel profilo regolatore dell'isolato. Tuttavia, il ripristino delle singole aperture può essere ammesso anche al di fuori della riqualificazione dell'intera UEI in quanto intervento comunque migliorativo. (cf. Allegato B - NTA art. 3.5.1) - In merito alle pertinenze con volume verificare la legittimità urbanistico-edilizia delle stesse, e se fortemente incongrue e contrastanti con le logiche tecnico-compositive individuate dal P.P., ricondurle al c. 14 art. 4.1 delle NTA - Allegato B.
