**ALLEGATI DESCRITTIVI E RELAZIONALI
SCHEDE UNITA' EDILIZIE DI INTERVENTO
SCHEDE EDIFICIO ISOLATO 19**

isolato n. 19

PIANO PARTICOLAREGGIATO DEL CENTRO DI ANTICA E PRIMA FORMAZIONE DI ALGHERO E FERTILIA

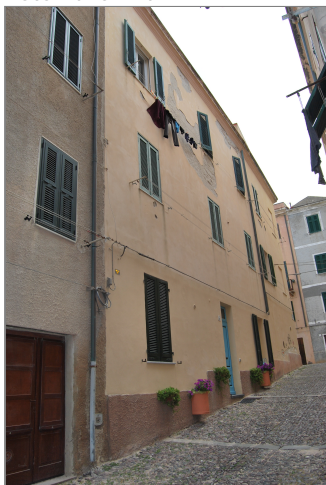
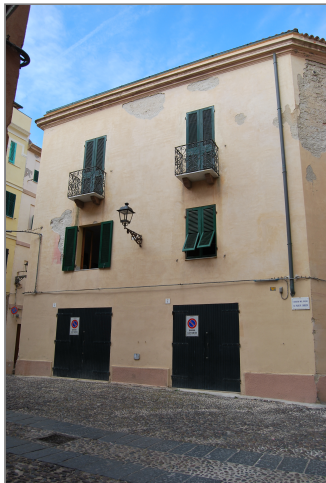
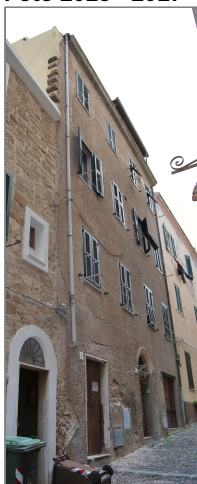
superficie lotto (UEI)	mq 200,74
superficie coperta	mq 200,74
superficie accessoria	mq 0,0
superficie scoperta	mq 0,0
numero piani	n° 3
altezza stimata	m 11,4
volume stimato	mc 2288,46
rapporto volume-superficie	mc/mq 11,4

inalterato	<input type="checkbox"/>
alterato reversibile	<input checked="" type="checkbox"/>
rudere	<input type="checkbox"/>
vuoto urbano	<input type="checkbox"/>

buono	<input type="checkbox"/>
sufficiente	<input type="checkbox"/>
peissimo	<input checked="" type="checkbox"/>
rudere	<input type="checkbox"/>

Edifici a schiera a due affacci

MATERIALI	STATO DI FATTO
copertura	
tegole in laterizio	<input checked="" type="checkbox"/>
manto in bitume	<input type="checkbox"/>
pannelli metallici, plastici, amianto	<input type="checkbox"/>
pavimentazione	<input checked="" type="checkbox"/>
senza copertura	<input type="checkbox"/>
facciata	
intonaco e tinteggiatura	<input checked="" type="checkbox"/>
intonaco a rinzaffo	<input checked="" type="checkbox"/>
pietra a facciavista	<input type="checkbox"/>
rivestimento	<input type="checkbox"/>
mattoni a facciavista	<input type="checkbox"/>
rivestimento	<input type="checkbox"/>
rivestimento in pannelli	<input type="checkbox"/>
infisso	
legno	<input checked="" type="checkbox"/>
ferro	<input type="checkbox"/>
PVC, alluminio	<input type="checkbox"/>
TIPOLOGIA COPERTURA	
STATO DI FATTO	
a falde	<input checked="" type="checkbox"/>
piana non praticabile	<input type="checkbox"/>
piana praticabile terrazza	<input checked="" type="checkbox"/>

Classificazione edificio:	E3
Categoria di intervento:	RqE1
Riferimenti tipologici:	
Riferimenti abachi:	
Destinazione d'uso:	r-c-a-d-t
Prescrizioni:	A1.1-I1.2-Z1.1-Po1.1- S1.1-F1.1-Pe1.1-Cp1.1-Cf1.1-M1.1-L1.1-B1.1-Pa1.1-G1.1-Te1.1

Ulteriori prescrizioni: Qualsiasi modifica effettuata sull'UEI che ne altera lo stato esteriore (rimozione /sostituzione /ripristino /nuova realizzazione intonaco, rivestimento, zoccolo, portoni, sopra-luce, finestre persiane, cornici porte e finestre, balconi, parapetti, gronde e tetti) deve essere eseguita contestualmente alla riqualificazione dell'intera unità edilizia d'intervento come meglio indicato nel campo prescrizioni e nel profilo regolatore dell'isolato. Tuttavia, il ripristino delle singole aperture può essere ammesso anche al di fuori della riqualificazione dell'intera UEI in quanto intervento comunque migliorativo. (cf. Allegato B - NTA art. 3.5.1) - In merito alle pertinenze con volume verificare la legittimità urbanistico-edilizia delle stesse, e se fortemente incongrue e contrastanti con le logiche tecnico-compositive individuate dal P.P., ricondurle al c. 14 art. 4.1 delle NTA - Allegato B.

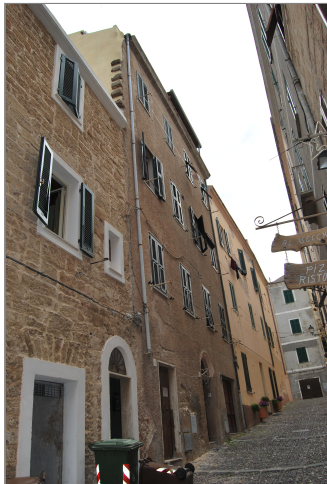
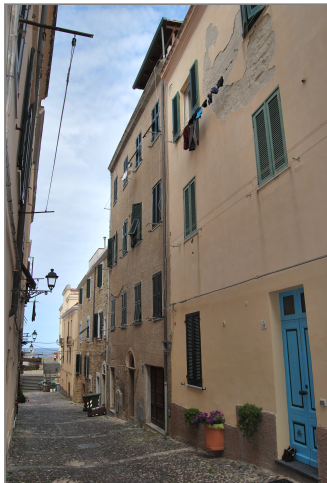
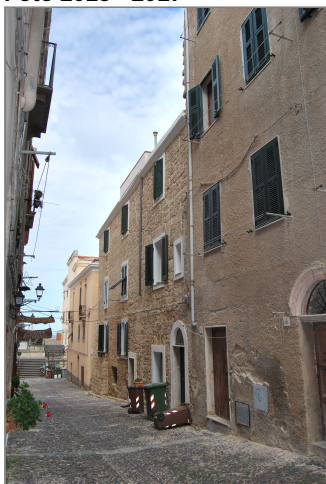
superficie lotto (UEI)	mq 78,85
superficie coperta	mq 78,85
superficie accessoria	mq 0,0
superficie scoperta	mq 0,0
numero piani	n° 4
altezza stimata	m 12,9
volume stimato	mc 1017,11
rapporto volume-superficie	mc/mq 12,9

inalterato	<input type="checkbox"/>
alterato reversibile	<input checked="" type="checkbox"/>
rudere	<input type="checkbox"/>
vuoto urbano	<input type="checkbox"/>

buono	<input type="checkbox"/>
sufficiente	<input type="checkbox"/>
pessimo	<input checked="" type="checkbox"/>
rudere	<input type="checkbox"/>

Edifici a schiera ad un unico affaccio

MATERIALI	STATO DI FATTO
copertura	
tegole in laterizio	<input checked="" type="checkbox"/>
manto in bitume	<input type="checkbox"/>
pannelli metallici, plastici, amianto	<input type="checkbox"/>
pavimentazione	<input checked="" type="checkbox"/>
senza copertura	<input type="checkbox"/>
facciata	
intonaco e tinteggiatura	<input type="checkbox"/>
intonaco a rinzafo	<input checked="" type="checkbox"/>
pietra a facciavista	<input type="checkbox"/>
rivestimento	<input checked="" type="checkbox"/>
mattoni a facciavista	<input type="checkbox"/>
rivestimento	<input type="checkbox"/>
rivestimento in pannelli	<input type="checkbox"/>
infisso	
legno	<input checked="" type="checkbox"/>
ferro	<input type="checkbox"/>
PVC, alluminio	<input checked="" type="checkbox"/>

TIPOLOGIA COPERTURA	STATO DI FATTO
a falde	<input checked="" type="checkbox"/>
piana non praticabile	<input type="checkbox"/>
piana praticabile terrazza	<input checked="" type="checkbox"/>
lucernario	<input type="checkbox"/>
terrazze a tasca	<input type="checkbox"/>
abbaino	<input type="checkbox"/>

Classificazione edificio:	E3
Categoria di intervento:	RqE1
Riferimenti tipologici:	
Riferimenti abachi:	8D
Destinazione d'uso:	r-c-a-d-t
Prescrizioni:	A1.1-I2.1-Z1.1-Po1.2-S1.1-F1.1-Pe2.2-Cp1.1-Cf1.1-M1.1-L1-B1.1-G1.1-Te1.1

Ulteriori prescrizioni: Qualsiasi modifica effettuata sull'UEI che ne altera lo stato esteriore (rimozione /sostituzione /ripristino /nuova realizzazione intonaco, rivestimento, zoccolo, portoni, sopra luce, finestre persiane, cornici porte e finestre, balconi, parapetti, gronde e tetti) deve essere eseguita contestualmente alla riqualificazione dell'intera unità edilizia d'intervento come meglio indicato nel campo prescrizioni e nel profilo regolatore dell'isolato. Tuttavia, il ripristino delle singole aperture può essere ammesso anche al di fuori della riqualificazione dell'intera UEI in quanto intervento comunque migliorativo. (cf. Allegato B - NTA art. 3.5.1, Allegato D - Zona A1) - In merito alle pertinenze con volume verificare la legittimità urbanistico-edilizia delle stesse, e se fortemente incongrue e contrastanti con le logiche tecnico-compositive individuate dal P.P., ricondurle al c. 14 art. 4.1 delle NTA - Allegato B.

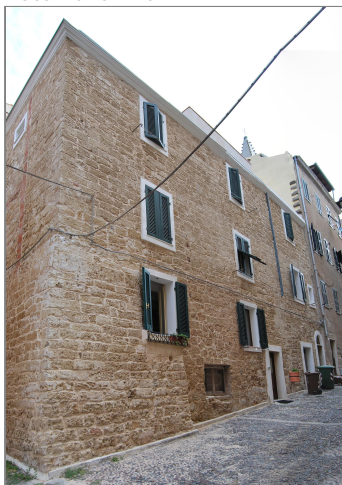
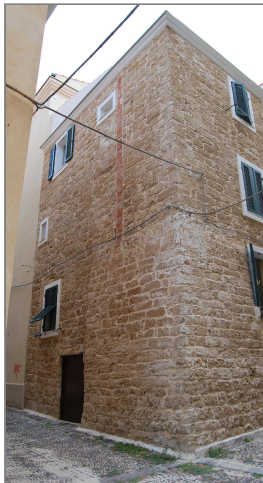
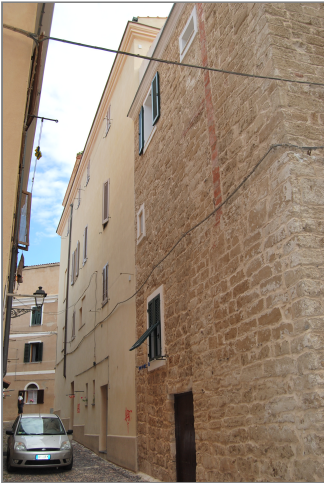
superficie lotto (UEI)	mq 114,96
superficie coperta	mq 114,96
superficie accessoria	mq 0,0
superficie scoperta	mq 0,0
numero piani	n° 3
altezza stimata	m 10,5
volume stimato	mc 1207,11
rapporto volume-superficie	mc/mq 10,5

inalterato	<input checked="" type="checkbox"/>
alterato reversibile	<input type="checkbox"/>
rudere	<input type="checkbox"/>
vuoto urbano	<input type="checkbox"/>

buono	<input checked="" type="checkbox"/>
sufficiente	<input type="checkbox"/>
pessimo	<input type="checkbox"/>
rudere	<input type="checkbox"/>

Edifici a schiera a due affacci

MATERIALI	STATO DI FATTO
copertura	
tegole in laterizio	<input checked="" type="checkbox"/>
manto in bitume	<input type="checkbox"/>
pannelli metallici, plastici, amianto	<input checked="" type="checkbox"/>
pavimentazione	<input checked="" type="checkbox"/>
senza copertura	<input type="checkbox"/>
facciata	
intonaco e tinteggiatura	<input checked="" type="checkbox"/>
intonaco a rinzafo	<input type="checkbox"/>
pietra a facciavista	<input checked="" type="checkbox"/>
rivestimento	<input type="checkbox"/>
mattoni a facciavista	<input type="checkbox"/>
rivestimento	<input type="checkbox"/>
rivestimento in pannelli	<input type="checkbox"/>
infisso	
legno	<input checked="" type="checkbox"/>
ferro	<input type="checkbox"/>
PVC, alluminio	<input type="checkbox"/>
TIPOLOGIA COPERTURA	
STATO DI FATTO	
a falde	<input checked="" type="checkbox"/>
piana non praticabile	<input type="checkbox"/>
piana praticabile terrazza	<input checked="" type="checkbox"/>

Classificazione edificio:	E4
Categoria di intervento:	RqE2
Riferimenti tipologici:	
Riferimenti abachi:	
Destinazione d'uso:	r-c-a-d-t
Prescrizioni:	A1.1-I2.1-Z1.1-Po1.1-S1.1-F1.1-Pe1.1-Cp1.1-Cf1.1-M1.1-L1-B1.1-G1.1-Te1.1

Ulteriori prescrizioni: Qualsiasi modifica effettuata sull'UEI che ne altera lo stato esteriore (rimozione /sostituzione /ripristino /nuova realizzazione intonaco, rivestimento, zoccolo, portoni, sopra luce, finestre persiane, cornici porte e finestre, balconi, parapetti, gronde e tetti) deve essere eseguita contestualmente alla riqualificazione dell'intera unità edilizia d'intervento come meglio indicato nel campo prescrizioni e nel profilo regolatore dell'isolato. Tuttavia, il ripristino delle singole aperture può essere ammesso anche al di fuori della riqualificazione dell'intera UEI in quanto intervento comunque migliorativo. (cf. Allegato B - NTA art. 3.5.2) - In merito alle pertinenze con volume verificare la legittimità urbanistico-edilizia delle stesse, e se fortemente incongrue e contrastanti con le logiche tecnico-compositive individuate dal P.P., ricondurle al c. 14 art. 4.1 delle NTA - Allegato B.

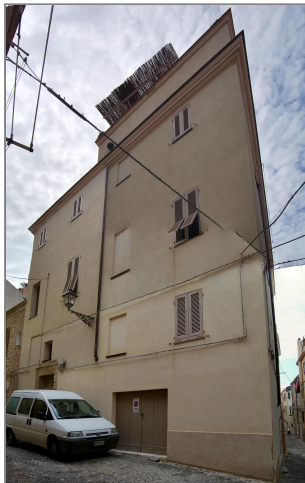
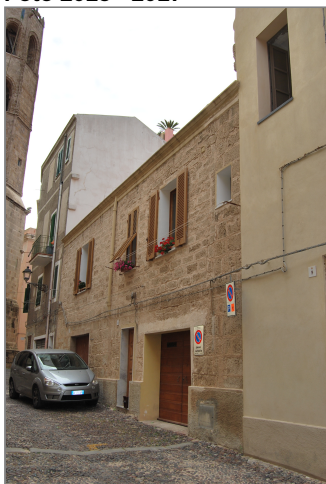
superficie lotto (UEI)	mq 185,62
superficie coperta	mq 185,62
superficie accessoria	mq 0,0
superficie scoperta	mq 0,0
numero piani	n° 4
altezza stimata	m 14,3
volume stimato	mc 2654,41
rapporto volume-superficie	mc/mq 14,3

vincolato n. L. 1089/1939 artt. 1, 2, 3 del 13-01-1994	<input checked="" type="checkbox"/>
con caratteri architettonici e tipologici riconoscibili e/o unitari	<input type="checkbox"/>
sottoposti a tutela ai sensi del D.Lgs. n.42/2004 Parte II art. 12 c. 1 - ope legis	<input type="checkbox"/>

buono	<input checked="" type="checkbox"/>
sufficiente	<input type="checkbox"/>
pessimo	<input type="checkbox"/>
rudere	<input type="checkbox"/>

Edifici in linea anche risultato di accorpamenti

MATERIALI	STATO DI FATTO
copertura	
tegole in laterizio	<input checked="" type="checkbox"/>
manto in bitume	<input type="checkbox"/>
pannelli metallici, plastici, amianto	<input type="checkbox"/>
pavimentazione	<input checked="" type="checkbox"/>
senza copertura	<input type="checkbox"/>
facciata	
intonaco e tinteggiatura	<input checked="" type="checkbox"/>
intonaco a rinzaffo	<input type="checkbox"/>
pietra a facciavista	<input type="checkbox"/>
rivestimento	<input type="checkbox"/>
mattoni a facciavista	<input type="checkbox"/>
rivestimento	<input type="checkbox"/>
rivestimento in pannelli	<input type="checkbox"/>
infisso	
legno	<input checked="" type="checkbox"/>
ferro	<input type="checkbox"/>
PVC, alluminio	<input type="checkbox"/>

TIPOLOGIA COPERTURA	STATO DI FATTO
a falde	<input checked="" type="checkbox"/>
piana non praticabile	<input type="checkbox"/>
piana praticabile terrazza	<input checked="" type="checkbox"/>
lucernario	<input type="checkbox"/>
terrazze a tasca	<input type="checkbox"/>
abbaino	<input type="checkbox"/>

Classificazione edificio:	E1
Categoria di intervento:	RC
Riferimenti tipologici:	
Riferimenti abachi:	8D
Destinazione d'uso:	r-c-a-d-t
Prescrizioni:	A2.1-I1.1-R1.1-Z1.1-Po1.1-F1.1-Pe1.1-Pe2.1-Cp1.1-Cf1.1-M1.1-L1.1-B1.1-G1.1-Te1.1

Ulteriori prescrizioni: Qualsiasi modifica effettuata sull'UEI che ne altera lo stato esteriore (rimozione /sostituzione /ripristino /nuova realizzazione intonaco, rivestimento, zoccolo, portoni, sopra-luce, finestre persiane, cornici porte e finestre, balconi, parapetti, gronde e tetti) deve essere eseguita contestualmente alla riqualificazione dell'intera unità edilizia d'intervento come meglio indicato nel campo prescrizioni e nel profilo regolatore dell'isolato. Tuttavia, il ripristino delle singole aperture può essere ammesso anche al di fuori della riqualificazione dell'intera UEI in quanto intervento comunque migliorativo. (cf. Allegato B - NTA art 3.4.4, Allegato D - Zona A1 Alghero) - In merito alle pertinenze con volume verificare la legittimità urbanistico-edilizia delle stesse, e se fortemente incongrue e contrastanti con le logiche tecnico-compositive individuate dal P.P., ricondurle al c. 14 art. 4.1 delle NTA - Allegato B.

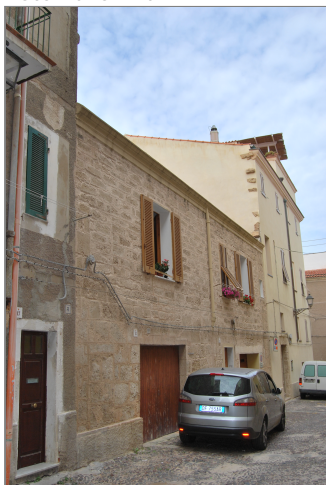
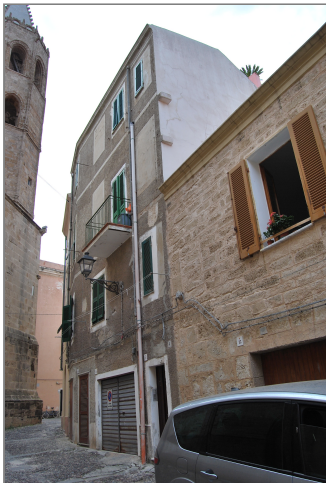
superficie lotto (UEI)	mq 189,15
superficie coperta	mq 189,15
superficie accessoria	mq 0,0
superficie scoperta	mq 0,0
numero piani	n° 2
altezza stimata	m 6,7
volume stimato	mc 1267,31
rapporto volume-superficie	mc/mq 6,7

inalterato	<input checked="" type="checkbox"/>
alterato reversibile	<input type="checkbox"/>
rudere	<input type="checkbox"/>
vuoto urbano	<input type="checkbox"/>

buono	<input checked="" type="checkbox"/>
sufficiente	<input type="checkbox"/>
pessimo	<input type="checkbox"/>
rudere	<input type="checkbox"/>

Edifici a schiera ad un unico affaccio

MATERIALI	STATO DI FATTO
copertura	
tegole in laterizio	<input checked="" type="checkbox"/>
manto in bitume	<input type="checkbox"/>
pannelli metallici, plastici, amianto	<input type="checkbox"/>
pavimentazione	<input type="checkbox"/>
senza copertura	<input type="checkbox"/>
facciata	
intonaco e tinteggiatura	<input checked="" type="checkbox"/>
intonaco a rinzaffo	<input type="checkbox"/>
pietra a facciavista	<input checked="" type="checkbox"/>
rivestimento	<input type="checkbox"/>
mattoni a facciavista	<input type="checkbox"/>
rivestimento	<input type="checkbox"/>
rivestimento in pannelli	<input type="checkbox"/>
infisso	
legno	<input checked="" type="checkbox"/>
ferro	<input type="checkbox"/>
PVC, alluminio	<input type="checkbox"/>

TIPOLOGIA COPERTURA	STATO DI FATTO
a falde	<input checked="" type="checkbox"/>
piana non praticabile	<input type="checkbox"/>
piana praticabile terrazza	<input type="checkbox"/>
lucernario	<input type="checkbox"/>
terrazze a tasca	<input type="checkbox"/>
abbaino	<input type="checkbox"/>

Classificazione edificio:	E4
Categoria di intervento:	RqE2
Riferimenti tipologici:	
Riferimenti abachi:	
Destinazione d'uso:	r-c-a-d-t
Prescrizioni:	A2.1-I2.1-Z1.1-Po1.2-F1.1-Pe1.1-Cp1.1-Cf1.1-M1.1-L1-B1.1-G1.1-Te1.1

Ulteriori prescrizioni: Qualsiasi modifica effettuata sull'UEI che ne altera lo stato esteriore (rimozione /sostituzione /ripristino /nuova realizzazione intonaco, rivestimento, zoccolo, portoni, sopra-luce, finestre persiane, cornici porte e finestre, balconi, parapetti, gronde e tetti) deve essere eseguita contestualmente alla riqualificazione dell'intera unità edilizia d'intervento come meglio indicato nel campo prescrizioni e nel profilo regolatore dell'isolato. Tuttavia, il ripristino delle singole aperture può essere ammesso anche al di fuori della riqualificazione dell'intera UEI in quanto intervento comunque migliorativo. (cf. Allegato B - NTA art. 3.5.2) - In merito alle pertinenze con volume verificare la legittimità urbanistico-edilizia delle stesse, e se fortemente incongrue e contrastanti con le logiche tecnico-compositive individuate dal P.P., ricondurle al c. 14 art. 4.1 delle NTA - Allegato B.

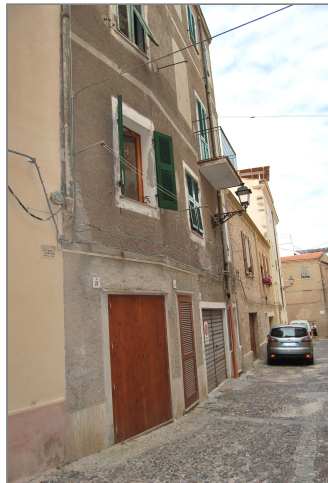
superficie lotto (UEI)	mq 100,27
superficie coperta	mq 100,27
superficie accessoria	mq 0,0
superficie scoperta	mq 0,0
numero piani	n° 4
altezza stimata	m 12,7
volume stimato	mc 1273,39
rapporto volume-superficie	mc/mq 12,7

inalterato	<input type="checkbox"/>
alterato reversibile	<input checked="" type="checkbox"/>
rudere	<input type="checkbox"/>
vuoto urbano	<input type="checkbox"/>

buono	<input type="checkbox"/>
sufficiente	<input checked="" type="checkbox"/>
pessimo	<input type="checkbox"/>
rudere	<input type="checkbox"/>

Edifici a schiera ad un unico affaccio

MATERIALI	STATO DI FATTO
copertura	
tegole in laterizio	<input checked="" type="checkbox"/>
manto in bitume	<input type="checkbox"/>
pannelli metallici, plastici, amianto	<input type="checkbox"/>
pavimentazione	<input checked="" type="checkbox"/>
senza copertura	<input type="checkbox"/>
facciata	
intonaco e tinteggiatura	<input checked="" type="checkbox"/>
intonaco a rinzaffo	<input checked="" type="checkbox"/>
pietra a facciavista	<input type="checkbox"/>
rivestimento	<input type="checkbox"/>
mattoni a facciavista	<input type="checkbox"/>
rivestimento	<input type="checkbox"/>
rivestimento in pannelli	<input type="checkbox"/>
infisso	
legno	<input checked="" type="checkbox"/>
ferro	<input checked="" type="checkbox"/>
PVC, alluminio	<input checked="" type="checkbox"/>

TIPOLOGIA COPERTURA	STATO DI FATTO
a falde	<input checked="" type="checkbox"/>
piana non praticabile	<input type="checkbox"/>
piana praticabile terrazza	<input checked="" type="checkbox"/>
lucernario	<input type="checkbox"/>
terrazze a tasca	<input type="checkbox"/>
abbaino	<input type="checkbox"/>

Classificazione edificio:	E4
Categoria di intervento:	RqE2
Riferimenti tipologici:	
Riferimenti abachi:	3G-8D
Destinazione d'uso:	r-c-a-d-t
Prescrizioni:	A2.1-I2.1-Z1.1-Po2.2-F1.1-Pe1.1-Pe2.2-Cp1.1-Cf1.1-M1.1-L1-B2.3-Pa2.3-G1.1-Te1.1

Ulteriori prescrizioni: Qualsiasi modifica effettuata sull'UEI che ne altera lo stato esteriore (rimozione /sostituzione /ripristino /nuova realizzazione intonaco, rivestimento, zoccolo, portoni, sopra-luce, finestre persiane, cornici porte e finestre, balconi, parapetti, gronde e tetti) deve essere eseguita contestualmente alla riqualificazione dell'intera unità edilizia d'intervento come meglio indicato nel campo prescrizioni e nel profilo regolatore dell'isolato. Tuttavia, il ripristino delle singole aperture può essere ammesso anche al di fuori della riqualificazione dell'intera UEI in quanto intervento comunque migliorativo. (cf. Allegato B - NTA art. 3.5.2, Allegato D - Zona A1) - In merito alle pertinenze con volume verificare la legittimità urbanistico-edilizia delle stesse, e se fortemente incongrue e contrastanti con le logiche tecnico-compositive individuate dal P.P., ricondurle al c. 14 art. 4.1 delle NTA - Allegato B.
