G

**ALLEGATI DESCRITTIVI E RELAZIONALI
SCHEDE UNITA' EDILIZIE DI INTERVENTO
SCHEDE EDIFICIO ISOLATO 3**

Data
DICEMBRE 2022

PIANO PARTICOLAREGGIATO DEL CENTRO DI ANTICA E PRIMA FORMAZIONE DI ALGHERO E FERTILIA

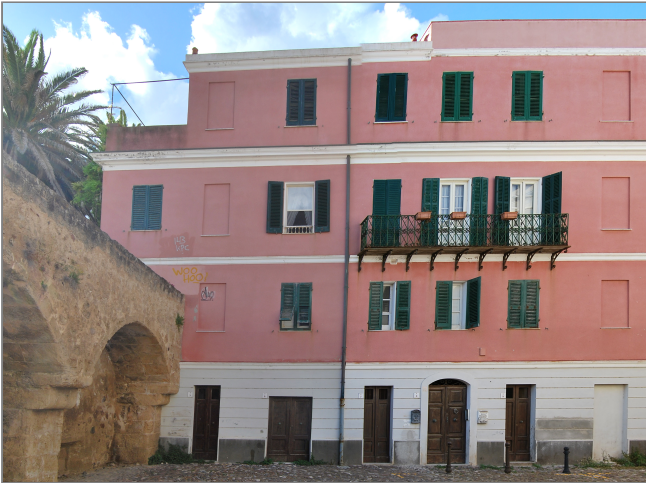
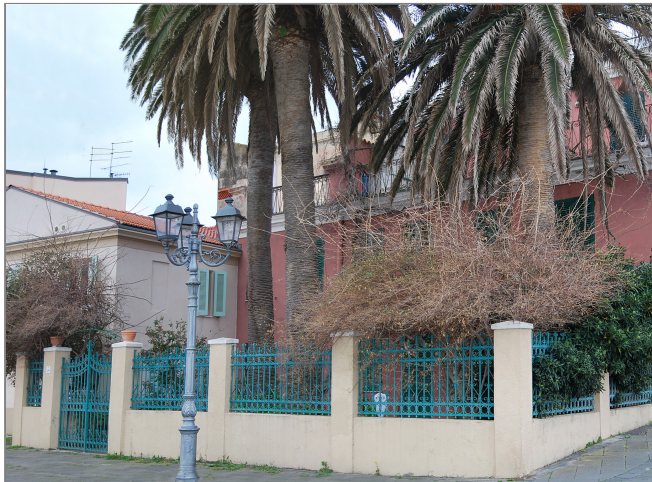
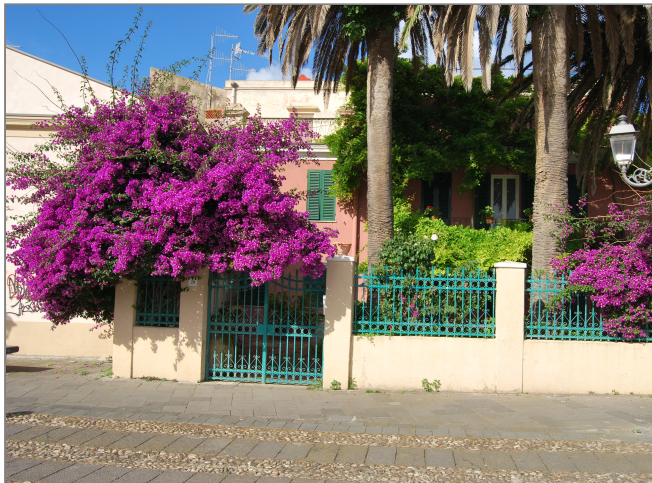
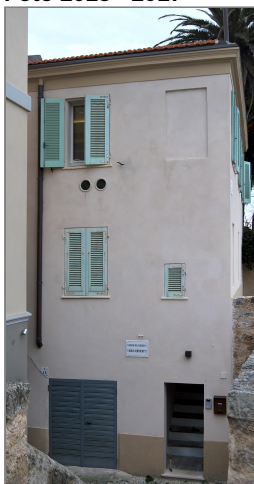
Piazzetta Molo - Via Sant'Erasmo

inalterato	<input checked="" type="checkbox"/>
alterato reversibile	<input type="checkbox"/>
rudere	<input type="checkbox"/>
vuoto urbano	<input type="checkbox"/>

buono	<input checked="" type="checkbox"/>
sufficiente	<input type="checkbox"/>
pessimo	<input type="checkbox"/>
rudere	<input type="checkbox"/>

Edifici in linea a carattere urbano
"Palahuet" e Palau"

MATERIALI	STATO DI FATTO
copertura	
tegole in laterizio	<input checked="" type="checkbox"/>
manto in bitume	<input type="checkbox"/>
pannelli metallici, plastici, amianto	<input type="checkbox"/>
pavimentazione	<input checked="" type="checkbox"/>
senza copertura	<input type="checkbox"/>
facciata	
intonaco e tinteggiatura	<input checked="" type="checkbox"/>
intonaco a rinzaffo	<input type="checkbox"/>
pietra a facciavista	<input type="checkbox"/>
rivestimento	<input type="checkbox"/>
mattoni a facciavista	<input type="checkbox"/>
rivestimento	<input type="checkbox"/>
rivestimento in pannelli	<input type="checkbox"/>
infisso	
legno	<input checked="" type="checkbox"/>
ferro	<input type="checkbox"/>
PVC, alluminio	<input type="checkbox"/>
TIPOLOGIA COPERTURA	
STATO DI FATTO	
a falde	<input checked="" type="checkbox"/>
piana non praticabile	<input type="checkbox"/>
piana praticabile terrazza	<input checked="" type="checkbox"/>

Classificazione edificio:	E1
Categoria di intervento:	R
Riferimenti tipologici:	
Riferimenti abachi:	
Destinazione d'uso:	r-c-a-d-t
Prescrizioni:	A1.1-I1.1-Z1.1-Po1.1-S1.1-F1.1-Pe1.1-Pe1.2-Pe2.3-Cp1.1-Cf1.1-M1.1-L1.1-B1.1-Pa1.1-G1.1-Te1.1

Ulteriori prescrizioni: Qualsiasi modifica effettuata sull'UEI che ne altera lo stato esteriore (rimozione /sostituzione /ripristino /nuova realizzazione intonaco, rivestimento, zoccolo, portoni, sopra luce, finestre persiane, cornici porte e finestre, balconi, parapetti, gronde e tetti) deve essere eseguita contestualmente alla riqualificazione dell'intera unità edilizia d'intervento come meglio indicato nel campo prescrizioni e nel profilo regolatore dell'isolato. Tuttavia, il ripristino delle singole aperture può essere ammesso anche al di fuori della riqualificazione dell'intera UEI in quanto intervento comunque migliorativo. (cf. Allegato B - NTA art 3.4.4) - In merito alle pertinenze con volume verificare la legittimità urbanistico-edilizia delle stesse, e se fortemente incongrue e contrastanti con le logiche tecnico-compositive individuate dal P.P., ricondurle al c. 14 art. 4.1 delle NTA - Allegato B.

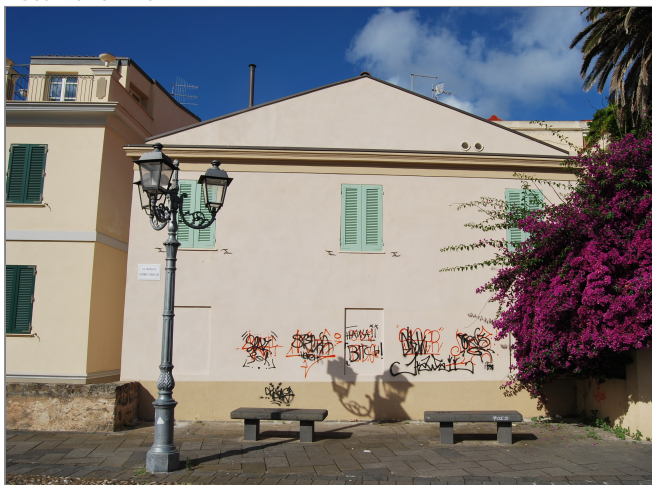
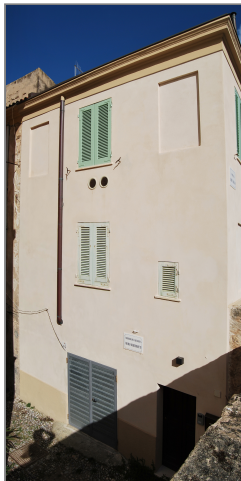
Vicolo Francesco Bertolotti	
Foglio	97
Mappale	16

inalterato	<input checked="" type="checkbox"/>
alterato reversibile	<input type="checkbox"/>
rudere	<input type="checkbox"/>
vuoto urbano	<input type="checkbox"/>

buono	<input checked="" type="checkbox"/>
sufficiente	<input type="checkbox"/>
pessimo	<input type="checkbox"/>
rudere	<input type="checkbox"/>

Edifici a schiera a due affacci

MATERIALI	STATO DI FATTO
copertura	
tegole in laterizio	<input checked="" type="checkbox"/>
manto in bitume	<input type="checkbox"/>
pannelli metallici, plastici, amianto	<input type="checkbox"/>
pavimentazione	<input type="checkbox"/>
senza copertura	<input type="checkbox"/>
facciata	
intonaco e tinteggiatura	<input checked="" type="checkbox"/>
intonaco a rinzafo	<input type="checkbox"/>
pietra a facciavista	<input type="checkbox"/>
rivestimento	<input type="checkbox"/>
mattoni a facciavista	<input type="checkbox"/>
rivestimento	<input type="checkbox"/>
rivestimento in pannelli	<input type="checkbox"/>
infisso	
legno	<input checked="" type="checkbox"/>
ferro	<input checked="" type="checkbox"/>
PVC, alluminio	<input type="checkbox"/>

TIPOLOGIA COPERTURA	STATO DI FATTO
a falde	<input checked="" type="checkbox"/>
piana non praticabile	<input type="checkbox"/>
piana praticabile terrazza	<input type="checkbox"/>
lucernario	<input type="checkbox"/>
terrazze a tasca	<input type="checkbox"/>
abbaino	<input type="checkbox"/>

Classificazione edificio:	E3
Categoria di intervento:	RqE1
Riferimenti tipologici:	
Riferimenti abachi:	3G
Destinazione d'uso:	r-c-a-d-t
Prescrizioni:	A1.1-I1.1-Z1.1-Po1.1-Po2.2-F1.1-Pe1.1-Cp1.1-Cf1.1-M1.1-L1-B1.1-G1.1-Te1.1

Ulteriori prescrizioni: Qualsiasi modifica effettuata sull'UEI che ne altera lo stato esteriore (rimozione /sostituzione /ripristino /nuova realizzazione intonaco, rivestimento, zoccolo, portoni, sopra luce, finestre persiane, cornici porte e finestre, balconi, parapetti, gronde e tetti) deve essere eseguita contestualmente alla riqualificazione dell'intera unità edilizia d'intervento come meglio indicato nel campo prescrizioni e nel profilo regolatore dell'isolato. Tuttavia, il ripristino delle singole aperture può essere ammesso anche al di fuori della riqualificazione dell'intera UEI in quanto intervento comunque migliorativo. (cf. Allegato B - NTA art. 3.5.1, Allegato D - Zona A1) - In merito alle pertinenze con volume verificare la legittimità urbanistico-edilizia delle stesse, e se fortemente incongrue e contrastanti con le logiche tecnico-compositive individuate dal P.P., ricondurle al c. 14 art. 4.1 delle NTA - Allegato B.

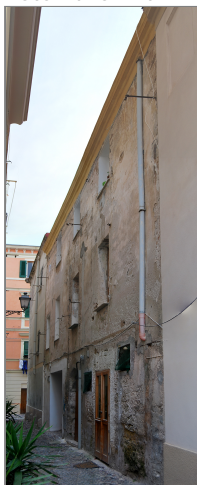
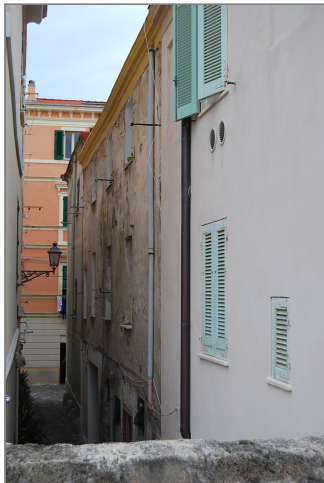
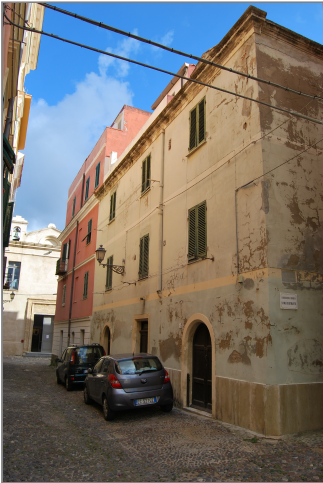
Vicolo Francesco Bertolotti	
Foglio	97
Mappale	16

inalterato	<input type="checkbox"/>
alterato reversibile	<input checked="" type="checkbox"/>
rudere	<input type="checkbox"/>
vuoto urbano	<input type="checkbox"/>

buono	<input type="checkbox"/>
sufficiente	<input type="checkbox"/>
peissimo	<input checked="" type="checkbox"/>
rudere	<input type="checkbox"/>

Edifici a schiera ad un unico affaccio

MATERIALI	STATO DI FATTO
copertura	
tegole in laterizio	<input checked="" type="checkbox"/>
manto in bitume	<input type="checkbox"/>
pannelli metallici, plastici, amianto	<input type="checkbox"/>
pavimentazione	<input type="checkbox"/>
senza copertura	<input type="checkbox"/>
facciata	
intonaco e tinteggiatura	<input checked="" type="checkbox"/>
intonaco a rinzaffo	<input type="checkbox"/>
pietra a facciavista	<input type="checkbox"/>
rivestimento	<input type="checkbox"/>
mattoni a facciavista	<input type="checkbox"/>
rivestimento	<input type="checkbox"/>
rivestimento in pannelli	<input type="checkbox"/>
infisso	
legno	<input checked="" type="checkbox"/>
ferro	<input type="checkbox"/>
PVC, alluminio	<input type="checkbox"/>
TIPOLOGIA COPERTURA	
STATO DI FATTO	
a falde	<input checked="" type="checkbox"/>
piana non praticabile	<input type="checkbox"/>
piana praticabile terrazza	<input type="checkbox"/>
lucernario	<input type="checkbox"/>

Classificazione edificio:	E4
Categoria di intervento:	RqE2
Riferimenti tipologici:	
Riferimenti abachi:	8D
Destinazione d'uso:	r-c-a-d-t
Prescrizioni:	A2.1-I2.1-Z1.1-Po1.2-F1.2-Pe2.1-Cp1.1-Cf1.1-M1.1-L1-B1.1-G1.1-Te1.1

Ulteriori prescrizioni: Qualsiasi modifica effettuata sull'UEI che ne altera lo stato esteriore (rimozione /sostituzione /ripristino /nuova realizzazione intonaco, rivestimento, zoccolo, portoni, sopra-luce, finestre persiane, cornici porte e finestre, balconi, parapetti, gronde e tetti) deve essere eseguita contestualmente alla riqualificazione dell'intera unità edilizia d'intervento come meglio indicato nel campo prescrizioni e nel profilo regolatore dell'isolato. Tuttavia, il ripristino delle singole aperture può essere ammesso anche al di fuori della riqualificazione dell'intera UEI in quanto intervento comunque migliorativo. (cf. Allegato B - NTA art. 3.5.2, Allegato D - Zona A1) - In merito alle pertinenze con volume verificare la legittimità urbanistico-edilizia delle stesse, e se fortemente incongrue e contrastanti con le logiche tecnico-compositive individuate dal P.P., ricondurle al c. 14 art. 4.1 delle NTA - Allegato B.

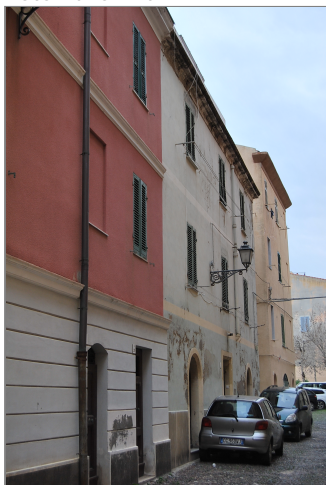
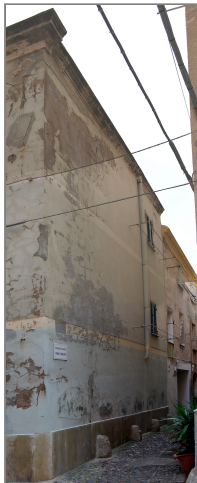
Via Sant'Erasmus - Vicolo Francesco Bertolotti

inalterato	<input checked="" type="checkbox"/>
alterato reversibile	<input type="checkbox"/>
rudere	<input type="checkbox"/>
vuoto urbano	<input type="checkbox"/>

buono	<input type="checkbox"/>
sufficiente	<input type="checkbox"/>
pessimo	<input checked="" type="checkbox"/>
rudere	<input type="checkbox"/>

Edifici in linea anche risultato di accorpamenti

MATERIALI	STATO DI FATTO
copertura	
tegole in laterizio	<input checked="" type="checkbox"/>
manto in bitume	<input type="checkbox"/>
pannelli metallici, plastici, amianto	<input type="checkbox"/>
pavimentazione	<input type="checkbox"/>
senza copertura	<input type="checkbox"/>
facciata	
intonaco e tinteggiatura	<input checked="" type="checkbox"/>
intonaco a rinzaffo	<input type="checkbox"/>
pietra a facciavista	<input type="checkbox"/>
rivestimento	<input type="checkbox"/>
mattoni a facciavista	<input type="checkbox"/>
rivestimento	<input checked="" type="checkbox"/>
rivestimento in pannelli	<input type="checkbox"/>
infisso	
legno	<input checked="" type="checkbox"/>
ferro	<input type="checkbox"/>
PVC, alluminio	<input type="checkbox"/>

TIPOLOGIA COPERTURA	STATO DI FATTO
a falde	<input checked="" type="checkbox"/>
piana non praticabile	<input type="checkbox"/>
piana praticabile terrazza	<input checked="" type="checkbox"/>
lucernario	<input checked="" type="checkbox"/>
terrazze a tasca	<input type="checkbox"/>
abbaino	<input type="checkbox"/>

Classificazione edificio:	E3
Categoria di intervento:	RqE1
Riferimenti tipologici:	
Riferimenti abachi:	
Destinazione d'uso:	r-c-a-d-t
Prescrizioni:	A1.1-I2.1-Z1.1-Po1.1-F1.1-Pe1.1-Cp1.1-Cf1.1-M1.1-L1-B1.1-G1.1-Te1.1

Ulteriori prescrizioni: Qualsiasi modifica effettuata sull'UEI che ne altera lo stato esteriore (rimozione /sostituzione /ripristino /nuova realizzazione intonaco, rivestimento, zoccolo, portoni, sopra-luce, finestre persiane, cornici porte e finestre, balconi, parapetti, gronde e tetti) deve essere eseguita contestualmente alla riqualificazione dell'intera unità edilizia d'intervento come meglio indicato nel campo prescrizioni e nel profilo regolatore dell'isolato. Tuttavia, il ripristino delle singole aperture può essere ammesso anche al di fuori della riqualificazione dell'intera UEI in quanto intervento comunque migliorativo. (cf. Allegato B - NTA art. 3.5.1) - In merito alle pertinenze con volume verificare la legittimità urbanistico-edilizia delle stesse, e se fortemente incongrue e contrastanti con le logiche tecnico-compositive individuate dal P.P., ricondurle al c. 14 art. 4.1 delle NTA - Allegato B.
