Elaborato
allegato

**ALLEGATI DESCRITTIVI E RELAZIONALI
SCHEDE UNITA' EDILIZIE DI INTERVENTO
SCHEDE EDIFICIO ISOLATO 30**

isolato n. 30

PIANO PARTICOLAREGGIATO DEL CENTRO DI ANTICA E PRIMA FORMAZIONE DI ALGHERO E FERTILIA

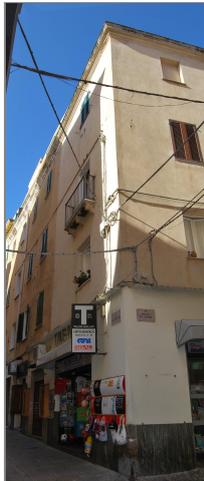
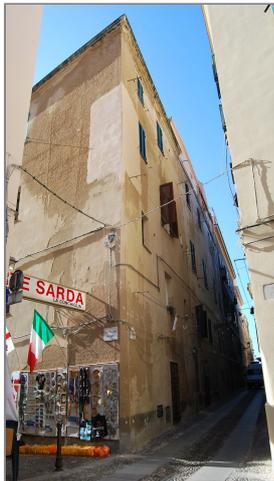
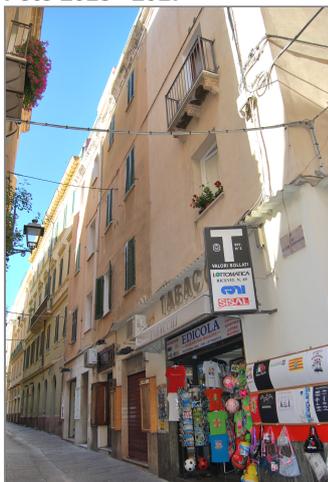
Foto 2015 - 2017

Via Maiorca - Via Roma - Via Carlo Alberto	
Foglio	97
Mappale	666

inalterato	<input type="checkbox"/>
alterato reversibile	<input checked="" type="checkbox"/>
rudere	<input type="checkbox"/>
vuoto urbano	<input type="checkbox"/>

buono	<input type="checkbox"/>
sufficiente	<input type="checkbox"/>
pessimo	<input checked="" type="checkbox"/>
rudere	<input type="checkbox"/>

MATERIALI	STATO DI FATTO
copertura	
tegole in laterizio	<input checked="" type="checkbox"/>
manto in bitume	<input type="checkbox"/>
pannelli metallici, plastici, amianto	<input type="checkbox"/>
pavimentazione	<input type="checkbox"/>
senza copertura	<input type="checkbox"/>
facciata	
intonaco e tinteggiatura	<input checked="" type="checkbox"/>
intonaco a rinzafo	<input type="checkbox"/>
pietra a facciavista	<input type="checkbox"/>
rivestimento	<input type="checkbox"/>
mattoni a facciavista	<input type="checkbox"/>
rivestimento	<input checked="" type="checkbox"/>
rivestimento in pannelli	<input type="checkbox"/>
infisso	
legno	<input checked="" type="checkbox"/>
ferro	<input checked="" type="checkbox"/>
PVC, alluminio	<input type="checkbox"/>

TIPOLOGIA COPERTURA	STATO DI FATTO
a falde	<input checked="" type="checkbox"/>
piana non praticabile	<input type="checkbox"/>
piana praticabile terrazza	<input type="checkbox"/>
lucernario	<input checked="" type="checkbox"/>
terrazze a tasca	<input type="checkbox"/>
abbaino	<input type="checkbox"/>

Classificazione edificio:	E4
Categoria di intervento:	RC
Riferimenti tipologici:	
Riferimenti abachi:	1A-3G-8C
Destinazione d'uso:	r-c-a-d-t
Prescrizioni: A2.1-I2.1-Z1.1-Z2.2-Po1.1-Po2.2-S1.1-F1.1-Pe1.1-Pe2.1-Cp1.1-Cf1.1-M1.1-L1-B1.1-Pa1.1-G1.1-Te1.1

Ulteriori prescrizioni: Qualsiasi modifica effettuata sull'UEI che ne altera lo stato esteriore (rimozione /sostituzione /ripristino /nuova realizzazione intonaco, rivestimento, zoccolo, portoni, sopra-luce, finestre persiane, cornici porte e finestre, balconi, parapetti, gronde e tetti) deve essere eseguita contestualmente alla riqualificazione dell'intera unità edilizia d'intervento come meglio indicato nel campo prescrizioni e nel profilo regolatore dell'isolato. Tuttavia, il ripristino delle singole aperture può essere ammesso anche al di fuori della riqualificazione dell'intera UEI in quanto intervento comunque migliorativo. (cf. Allegato B - NTA art 3.4.4, Allegato D - Zona A1 Alghero) - In merito alle pertinenze con volume verificare la legittimità urbanistico-edilizia delle stesse, e se fortemente incongrue e contrastanti con le logiche tecnico-compositive individuate dal P.P., ricondurle al c. 14 art. 4.1 delle NTA - Allegato B.

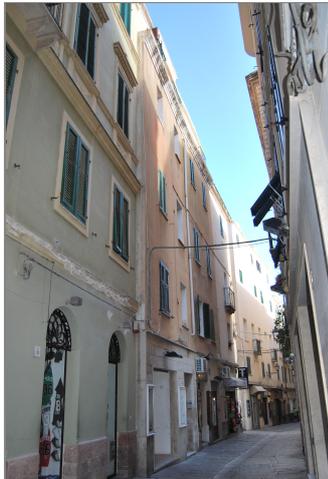
Foto 2015 - 2017

Via Maiorca - Via Carlo Alberto	
Foglio	97
Mappale	667-668-669

inalterato	<input type="checkbox"/>
alterato reversibile	<input checked="" type="checkbox"/>
rudere	<input type="checkbox"/>
vuoto urbano	<input type="checkbox"/>

buono	<input type="checkbox"/>
sufficiente	<input type="checkbox"/>
pessimo	<input checked="" type="checkbox"/>
rudere	<input type="checkbox"/>

MATERIALI	STATO DI FATTO
copertura	
tegole in laterizio	<input checked="" type="checkbox"/>
manto in bitume	<input type="checkbox"/>
pannelli metallici, plastici, amianto	<input type="checkbox"/>
pavimentazione	<input checked="" type="checkbox"/>
senza copertura	<input type="checkbox"/>
facciata	
intonaco e tinteggiatura	<input type="checkbox"/>
intonaco a rinzaffo	<input checked="" type="checkbox"/>
pietra a facciavista	<input type="checkbox"/>
rivestimento	<input checked="" type="checkbox"/>
mattoni a facciavista	<input type="checkbox"/>
rivestimento	<input checked="" type="checkbox"/>
rivestimento in pannelli	<input type="checkbox"/>
infisso	
legno	<input checked="" type="checkbox"/>
ferro	<input type="checkbox"/>
PVC, alluminio	<input checked="" type="checkbox"/>

TIPOLOGIA COPERTURA	STATO DI FATTO
a falde	<input checked="" type="checkbox"/>
piana non praticabile	<input type="checkbox"/>
piana praticabile terrazza	<input checked="" type="checkbox"/>
lucernario	<input checked="" type="checkbox"/>
terrazze a tasca	<input type="checkbox"/>
abbaino	<input type="checkbox"/>

Classificazione edificio:	E4
Categoria di intervento:	RC
Riferimenti tipologici:	
Riferimenti abachi:	1A-3G-4F-8D
Destinazione d'uso:	r-c-a-d-t
Prescrizioni:	A2.1-I2.1-R2.3-Z2.2-Po1.1-Po2.2-S2.2-F1.1-Pe1.1-Pe2.1-Pe2.2-Cp1.1-Cf1.1-M1.1-L1-B1.1-G1.1-Te1.1-Im2.3

Ulteriori prescrizioni: Qualsiasi modifica effettuata sull'UEI che ne altera lo stato esteriore (rimozione /sostituzione /ripristino /nuova realizzazione intonaco, rivestimento, zoccolo, portoni, sopra-luce, finestre persiane, cornici porte e finestre, balconi, parapetti, gronde e tetti) deve essere eseguita contestualmente alla riqualificazione dell'intera unità edilizia d'intervento come meglio indicato nel campo prescrizioni e nel profilo regolatore dell'isolato. Tuttavia, il ripristino delle singole aperture può essere ammesso anche al di fuori della riqualificazione dell'intera UEI in quanto intervento comunque migliorativo. (cf. Allegato B - NTA art 3.4.4, Allegato D - Zona A1 Alghero) - In merito alle pertinenze con volume verificare la legittimità urbanistico-edilizia delle stesse, e se fortemente incongrue e contrastanti con le logiche tecnico-compositive individuate dal P.P., ricondurle al c. 14 art. 4.1 delle NTA - Allegato B.

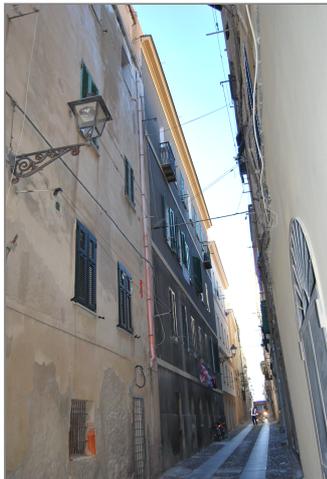
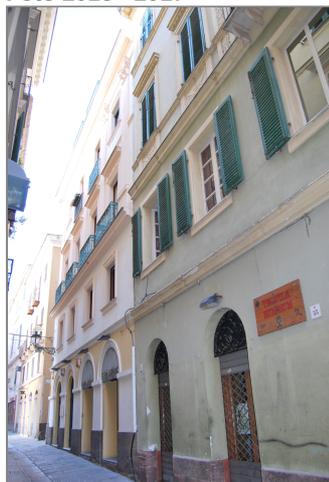
Foto 2015 - 2017

Via Maiorca - Via Carlo Alberto

Foglio	97
Mappale	670

inalterato	<input type="checkbox"/>
alterato reversibile	<input checked="" type="checkbox"/>
rudere	<input type="checkbox"/>
vuoto urbano	<input type="checkbox"/>

buono	<input type="checkbox"/>
sufficiente	<input checked="" type="checkbox"/>
pessimo	<input type="checkbox"/>
rudere	<input type="checkbox"/>

MATERIALI	STATO DI FATTO
copertura	
tegole in laterizio	<input checked="" type="checkbox"/>
manto in bitume	<input type="checkbox"/>
pannelli metallici, plastici, amianto	<input type="checkbox"/>
pavimentazione	<input checked="" type="checkbox"/>
senza copertura	<input type="checkbox"/>
facciata	
intonaco e tinteggiatura	<input checked="" type="checkbox"/>
intonaco a rinzaffo	<input checked="" type="checkbox"/>
pietra a facciavista	<input type="checkbox"/>
rivestimento	<input type="checkbox"/>
mattoni a facciavista	<input type="checkbox"/>
rivestimento	<input checked="" type="checkbox"/>
rivestimento in pannelli	<input type="checkbox"/>
infisso	
legno	<input checked="" type="checkbox"/>
ferro	<input type="checkbox"/>
PVC, alluminio	<input checked="" type="checkbox"/>

TIPOLOGIA COPERTURA	STATO DI FATTO
a falde	<input checked="" type="checkbox"/>
piana non praticabile	<input type="checkbox"/>
piana praticabile terrazza	<input checked="" type="checkbox"/>
lucernario	<input checked="" type="checkbox"/>
terrazze a tasca	<input type="checkbox"/>
abbaino	<input type="checkbox"/>

Classificazione edificio:	E1
Categoria di intervento:	R
Riferimenti tipologici:	
Riferimenti abachi:	3L-8D
Destinazione d'uso:	r-c-a-d-t
Prescrizioni:	A1.1-I2.1-Z1.1-Po1.1-Po2.2-S1.1-F1.1-Pe1.1-Pe2.1-Pe2.2-Cp1.1-Cf1.1-M1.1-L1-B1.1-Pa1.1-G1.1-Te1.1

Ulteriori prescrizioni: Qualsiasi modifica effettuata sull'UEI che ne altera lo stato esteriore (rimozione /sostituzione /ripristino /nuova realizzazione intonaco, rivestimento, zoccolo, portoni, sopra-luce, finestre persiane, cornici porte e finestre, balconi, parapetti, gronde e tetti) deve essere eseguita contestualmente alla riqualificazione dell'intera unità edilizia d'intervento come meglio indicato nel campo prescrizioni e nel profilo regolatore dell'isolato. Tuttavia, il ripristino delle singole aperture può essere ammesso anche al di fuori della riqualificazione dell'intera UEI in quanto intervento comunque migliorativo. (cf. Allegato B - NTA art 3.4.4, Allegato D - Zona A1 Alghero) - In merito alle pertinenze con volume verificare la legittimità urbanistico-edilizia delle stesse, e se fortemente incongrue e contrastanti con le logiche tecnico-compositive individuate dal P.P., ricondurle al c. 14 art. 4.1 delle NTA - Allegato B.

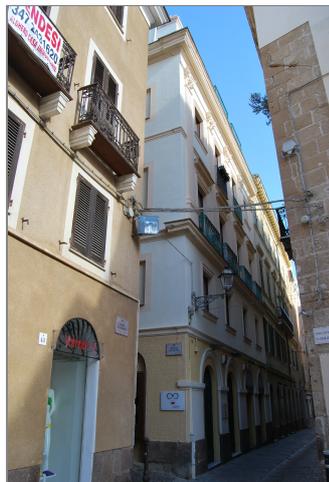
Foto 2015 - 2017

Via Maiorca - Vicolo del Teatro - Via Carlo Alberto

Foglio	97
Mappale	671

inalterato	<input type="checkbox"/>
alterato reversibile	<input checked="" type="checkbox"/>
rudere	<input type="checkbox"/>
vuoto urbano	<input type="checkbox"/>

buono	<input checked="" type="checkbox"/>
sufficiente	<input type="checkbox"/>
pessimo	<input type="checkbox"/>
rudere	<input type="checkbox"/>

MATERIALI	STATO DI FATTO
copertura	
tegole in laterizio	<input checked="" type="checkbox"/>
manto in bitume	<input type="checkbox"/>
pannelli metallici, plastici, amianto	<input type="checkbox"/>
pavimentazione	<input checked="" type="checkbox"/>
senza copertura	<input type="checkbox"/>
facciata	
intonaco e tinteggiatura	<input checked="" type="checkbox"/>
intonaco a rinzaffo	<input checked="" type="checkbox"/>
pietra a facciavista	<input type="checkbox"/>
rivestimento	<input type="checkbox"/>
mattoni a facciavista	<input type="checkbox"/>
rivestimento	<input checked="" type="checkbox"/>
rivestimento in pannelli	<input type="checkbox"/>
infisso	
legno	<input checked="" type="checkbox"/>
ferro	<input type="checkbox"/>
PVC, alluminio	<input type="checkbox"/>

TIPOLOGIA COPERTURA	STATO DI FATTO
a falde	<input checked="" type="checkbox"/>
piana non praticabile	<input type="checkbox"/>
piana praticabile terrazza	<input checked="" type="checkbox"/>
lucernario	<input type="checkbox"/>
terrazze a tasca	<input type="checkbox"/>
abbaino	<input type="checkbox"/>

Classificazione edificio:	E1
Categoria di intervento:	R
Riferimenti tipologici:	
Riferimenti abachi:	3L-4C
Destinazione d'uso:	r-c-a-d-t
Prescrizioni:	A1.1-I1.1-Z1.1-Po1.1-Po2.2-S1.1-S2.2-F1.1-Pe1.1-Cp1.1-Cf1.1-M1.1-L1-B1.1-Pa1.1-G1.1-Te1.1

Ulteriori prescrizioni: Qualsiasi modifica effettuata sull'UEI che ne altera lo stato esteriore (rimozione /sostituzione /ripristino /nuova realizzazione intonaco, rivestimento, zoccolo, portoni, sopra-luce, finestre persiane, cornici porte e finestre, balconi, parapetti, gronde e tetti) deve essere eseguita contestualmente alla riqualificazione dell'intera unità edilizia d'intervento come meglio indicato nel campo prescrizioni e nel profilo regolatore dell'isolato. Tuttavia, il ripristino delle singole aperture può essere ammesso anche al di fuori della riqualificazione dell'intera UEI in quanto intervento comunque migliorativo. (cf. Allegato B - NTA art 3.4.4, Allegato D - Zona A1 Alghero) - In merito alle pertinenze con volume verificare la legittimità urbanistico-edilizia delle stesse, e se fortemente incongrue e contrastanti con le logiche tecnico-compositive individuate dal P.P., ricondurle al c. 14 art. 4.1 delle NTA - Allegato B.
