Elaborato
allegato

**ALLEGATI DESCRITTIVI E RELAZIONALI
SCHEDE UNITA' EDILIZIE DI INTERVENTO
SCHEDE EDIFICIO ISOLATO 100**

Strada Statale 127 bis - Porto Conte

isolato n. 100

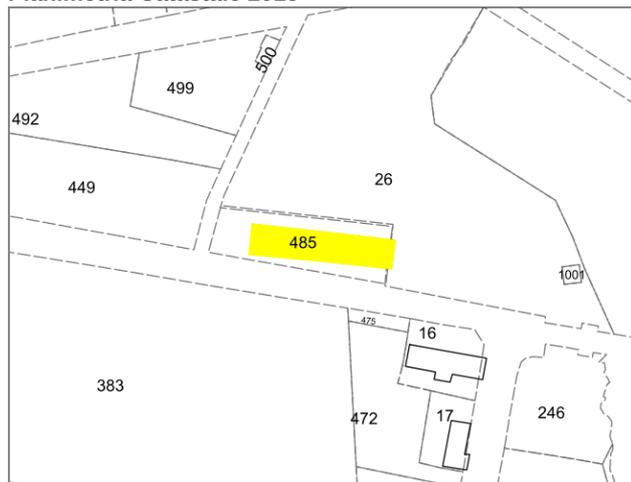
Planimetria Catastale 2015

Foglio	49
Mappale	485

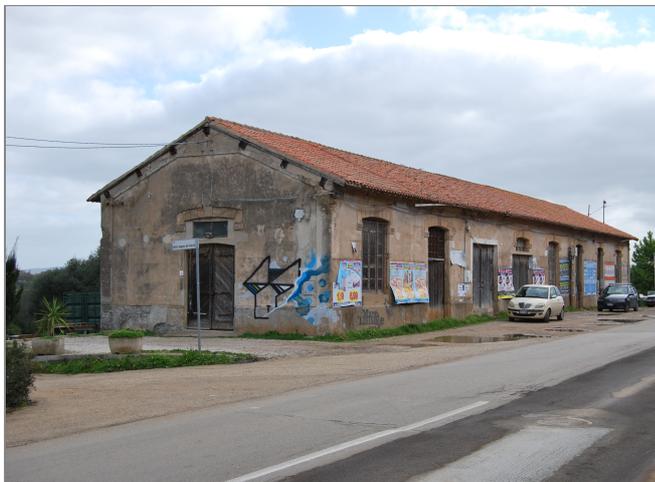
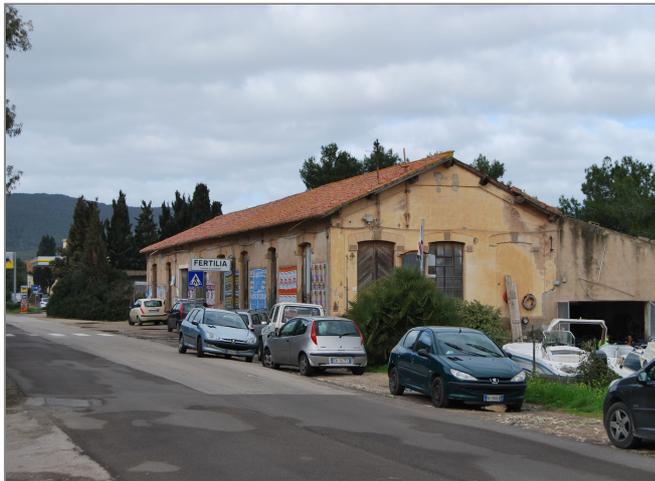
Foto 2015 - 2017

STATO DI CONSERVAZIONE (*)

inalterato	<input type="checkbox"/>
alterato reversibile	<input checked="" type="checkbox"/>
rudere	<input type="checkbox"/>
vuoto urbano	<input type="checkbox"/>

STATO DI MANUTENZIONE

buono	<input type="checkbox"/>
sufficiente	<input checked="" type="checkbox"/>
pessimo	<input type="checkbox"/>
rudere	<input type="checkbox"/>

MATERIALI	STATO DI FATTO
copertura	
tegole in laterizio	<input checked="" type="checkbox"/>
manto in bitume	<input type="checkbox"/>
pannelli metallici, plastici, amianto	<input type="checkbox"/>
pavimentazione	<input type="checkbox"/>
senza copertura	<input type="checkbox"/>
facciata	
intonaco e tinteggiatura	<input checked="" type="checkbox"/>
intonaco a rinzaffo	<input type="checkbox"/>
pietra a facciavista	<input type="checkbox"/>
rivestimento	<input type="checkbox"/>
mattoni a facciavista	<input type="checkbox"/>
rivestimento	<input type="checkbox"/>
rivestimento in pannelli	<input type="checkbox"/>
infisso	
legno	<input checked="" type="checkbox"/>
ferro	<input checked="" type="checkbox"/>
PVC, alluminio	<input checked="" type="checkbox"/>

TIPOLOGIA COPERTURA	STATO DI FATTO
a falde	<input checked="" type="checkbox"/>
piana non praticabile	<input type="checkbox"/>
piana praticabile terrazza	<input type="checkbox"/>
lucernario	<input type="checkbox"/>
terrazze a tasca	<input type="checkbox"/>
abbaino	<input type="checkbox"/>

Classificazione edificio:	E1
Categoria di intervento:	R
Riferimenti tipologici:	
Riferimenti abachi:	
Destinazione d'uso:	c-a-p
Prescrizioni:	A1.1-I1.1-Z1.1-Po1.1-F1.1-Pe1.1-Cp1.1-Cf1.1-M1.1-L1-B1.1-G1.1-Te2.2

Ulteriori prescrizioni: Qualsiasi modifica effettuata sull'UEI che ne altera lo stato esteriore (rimozione /sostituzione /ripristino /nuova realizzazione intonaco, rivestimento, zoccolo, portoni, sopra-luce, finestre persiane, cornici porte e finestre, balconi, parapetti, gronde e tetti) deve essere eseguita contestualmente alla riqualificazione dell'intera unità edilizia d'intervento come meglio indicato nel campo prescrizioni e nel profilo regolatore dell'isolato. Tuttavia, il ripristino delle singole aperture può essere ammesso anche al di fuori della riqualificazione dell'intera UEI in quanto intervento comunque migliorativo. (cf. Allegato B - NTA art 3.4.4) - In merito alle pertinenze con volume verificare la legittimità urbanistico-edilizia delle stesse, e se fortemente incongrue e contrastanti con le logiche tecnico-compositive individuate dal P.P., ricondurle al c. 14 art. 4.1 delle NTA - Allegato B.
