**ALLEGATI DESCRITTIVI E RELAZIONALI  
SCHEDE UNITA' EDILIZIE DI INTERVENTO  
SCHEDE EDIFICIO ISOLATO 105**

isolato n. 105

Lungomare Rovigno

Via Cherso	
Foglio	49
Mappale	94

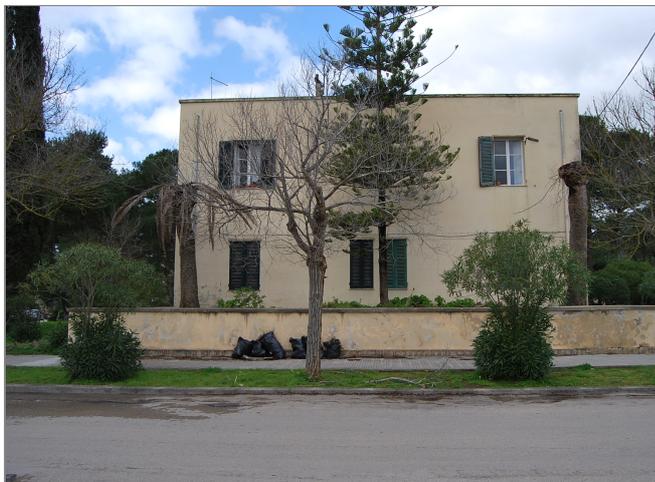
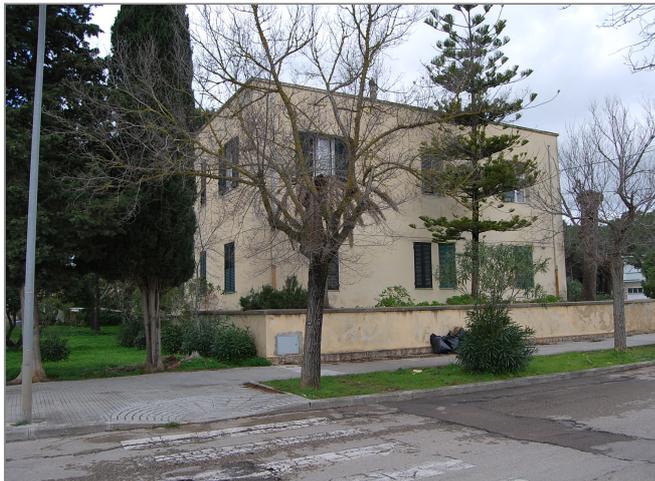
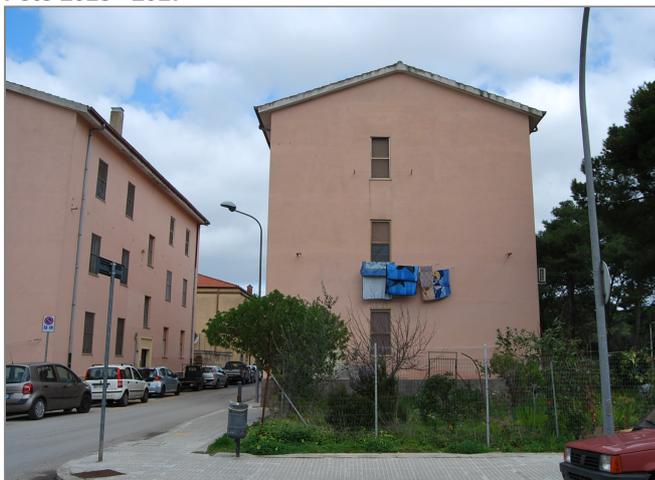
Foto 2015 - 2017

superficie lotto (UEI)	mq 772,3
superficie coperta	mq 199,74
superficie accessoria	mq 0,0
superficie scoperta	mq 572,57
numero piani	n° 2
altezza stimata	m 7,0
volume stimato	mc 1398,15
rapporto volume-superficie	mc/mq 1,81

inalterato	<input checked="" type="checkbox"/>
alterato reversibile	<input type="checkbox"/>
rudere	<input type="checkbox"/>
vuoto urbano	<input type="checkbox"/>

buono	<input type="checkbox"/>
sufficiente	<input checked="" type="checkbox"/>
peissimo	<input type="checkbox"/>
rudere	<input type="checkbox"/>

Edifici specialistici non residenziali

MATERIALI	STATO DI FATTO
<b>copertura</b>	
tegole in laterizio	<input type="checkbox"/>
manto in bitume	<input checked="" type="checkbox"/>
pannelli metallici, plastici, amianto	<input type="checkbox"/>
pavimentazione	<input type="checkbox"/>
senza copertura	<input type="checkbox"/>
<b>facciata</b>	
intonaco e tinteggiatura	<input checked="" type="checkbox"/>
intonaco a rinzaffo	<input type="checkbox"/>
pietra a facciavista	<input type="checkbox"/>
rivestimento	<input type="checkbox"/>
mattoni a facciavista	<input type="checkbox"/>
rivestimento	<input type="checkbox"/>
rivestimento in pannelli	<input type="checkbox"/>
<b>infisso</b>	
legno	<input checked="" type="checkbox"/>
ferro	<input checked="" type="checkbox"/>
PVC, alluminio	<input type="checkbox"/>

TIPOLOGIA COPERTURA	STATO DI FATTO
a falde	<input type="checkbox"/>
piana non praticabile	<input checked="" type="checkbox"/>
piana praticabile terrazza	<input type="checkbox"/>
lucernario	<input type="checkbox"/>
terrazze a tasca	<input type="checkbox"/>
abbaino	<input type="checkbox"/>

Classificazione edificio:	<b>E3</b>
Categoria di intervento:	<b>RqE1</b>
Riferimenti tipologici:	
Riferimenti abachi:	<b>8D</b>
Destinazione d'uso:	<b>r-c-a-d-t</b>
Prescrizioni:	A1.1-I1.1-Z1.1-Po1.1-F1.1-Pe1.2-Pe2.1-Cp1.1-Cf1.1-M1.1-L1-B1.1-G1.1-Te1.1

Ulteriori prescrizioni: Qualsiasi modifica effettuata sull'UEI che ne altera lo stato esteriore (rimozione /sostituzione /ripristino /nuova realizzazione intonaco, rivestimento, zoccolo, portoni, sopra luce, finestre persiane, cornici porte e finestre, balconi, parapetti, gronde e tetti) deve essere eseguita contestualmente alla riqualificazione dell'intera unità edilizia d'intervento come meglio indicato nel campo prescrizioni e nel profilo regolatore dell'isolato. Tuttavia, il ripristino delle singole aperture può essere ammesso anche al di fuori della riqualificazione dell'intera UEI in quanto intervento comunque migliorativo. (cf. Allegato B - NTA art 3.5.1, Allegato D - Zona B Fertilia) - In merito alle pertinenze con volume verificare la legittimità urbanistico-edilizia delle stesse, e se fortemente incongrue e contrastanti con le logiche tecnico-compositive individuate dal P.P., ricondurle al c. 14 art. 4.1 delle NTA - Allegato B.

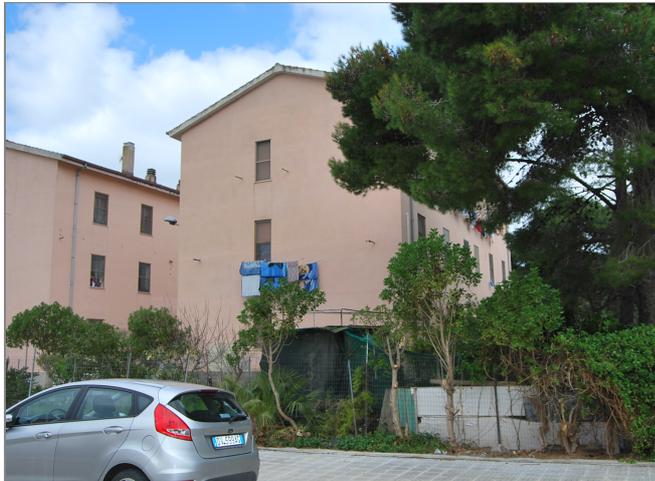
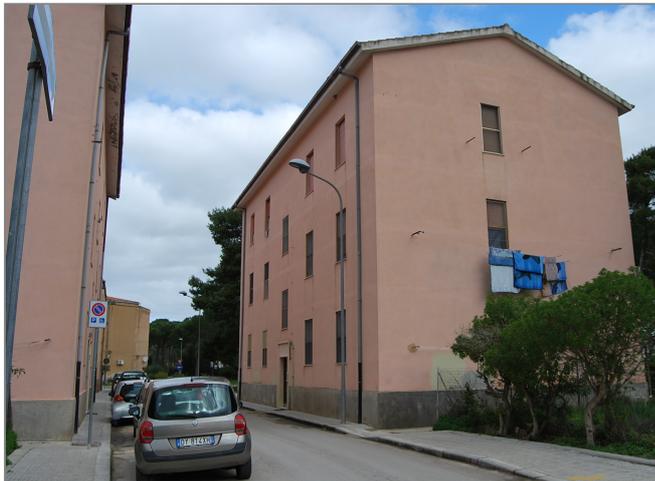
Foto 2015 - 2017

superficie lotto (UEI)	mq 623,1
superficie coperta	mq 240,64
superficie accessoria	mq 0,0
superficie scoperta	mq 382,46
numero piani	n° 3
altezza stimata	m 10,0
volume stimato	mc 2406,4
rapporto volume-superficie	mc/mq 3,862

inalterato	<input checked="" type="checkbox"/>
alterato reversibile	<input type="checkbox"/>
rudere	<input type="checkbox"/>
vuoto urbano	<input type="checkbox"/>

buono	<input type="checkbox"/>
sufficiente	<input checked="" type="checkbox"/>
pessimo	<input type="checkbox"/>
rudere	<input type="checkbox"/>

Edifici in linea su direttrici di crescita

MATERIALI	STATO DI FATTO
<b>copertura</b>	
tegole in laterizio	<input checked="" type="checkbox"/>
manto in bitume	<input type="checkbox"/>
pannelli metallici, plastici, amianto	<input type="checkbox"/>
pavimentazione	<input type="checkbox"/>
senza copertura	<input type="checkbox"/>
<b>facciata</b>	
intonaco e tinteggiatura	<input checked="" type="checkbox"/>
intonaco a rinzaffo	<input type="checkbox"/>
pietra a facciavista	<input type="checkbox"/>
rivestimento	<input type="checkbox"/>
mattoni a facciavista	<input type="checkbox"/>
rivestimento	<input type="checkbox"/>
rivestimento in pannelli	<input type="checkbox"/>
<b>infisso</b>	
legno	<input checked="" type="checkbox"/>
ferro	<input type="checkbox"/>
PVC, alluminio	<input checked="" type="checkbox"/>

TIPOLOGIA COPERTURA	STATO DI FATTO
a falde	<input checked="" type="checkbox"/>
piana non praticabile	<input type="checkbox"/>
piana praticabile terrazza	<input type="checkbox"/>
lucernario	<input type="checkbox"/>
terrazze a tasca	<input type="checkbox"/>
abbaino	<input type="checkbox"/>

Classificazione edificio:	<b>E7</b>
Categoria di intervento:	<b>RqE2</b>
Riferimenti tipologici:	
Riferimenti abachi:	
Destinazione d'uso:	<b>r-c-a-d-t</b>
Prescrizioni:	A1.1-I1.1-Z1.1-Po1.1-F1.1-Pe1.1-Pe2.3-Cp1.1-Cf1.1-M1.1-L1.1-G1.1-Te1.1-Im2.3

Ulteriori prescrizioni: Qualsiasi modifica effettuata sull'UEI che ne altera lo stato esteriore (rimozione /sostituzione /ripristino /nuova realizzazione intonaco, rivestimento, zoccolo, portoni, sopra-luce, finestre persiane, cornici porte e finestre, balconi, parapetti, gronde e tetti) deve essere eseguita contestualmente alla riqualificazione dell'intera unità edilizia d'intervento come meglio indicato nel campo prescrizioni e nel profilo regolatore dell'isolato. Tuttavia, il ripristino delle singole aperture può essere ammesso anche al di fuori della riqualificazione dell'intera UEI in quanto intervento comunque migliorativo. (cf. Allegato B - NTA art 3.5.2) - In merito alle pertinenze con volume verificare la legittimità urbanistico-edilizia delle stesse, e se fortemente incongrue e contrastanti con le logiche tecnico-compositive individuate dal P.P., ricondurle al c. 14 art. 4.1 delle NTA - Allegato B.
