**ALLEGATI DESCRITTIVI E RELAZIONALI
SCHEDE UNITA' EDILIZIE DI INTERVENTO
SCHEDE EDIFICIO ISOLATO 109**

isolato n. 109

PIANO PARTICOLAREGGIATO DEL CENTRO DI ANTICA E PRIMA FORMAZIONE DI ALGHERO E FERTILIA

UNITÀ EDILIZIA 109-05

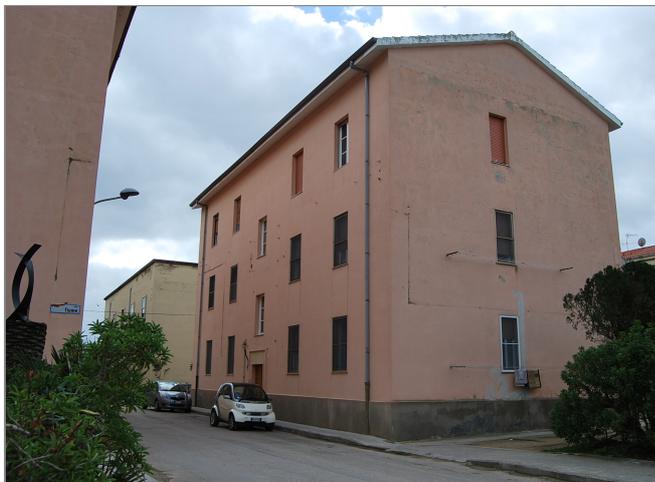
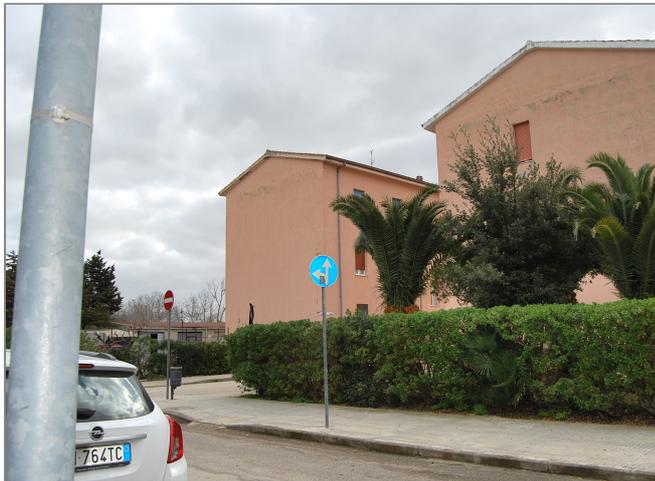
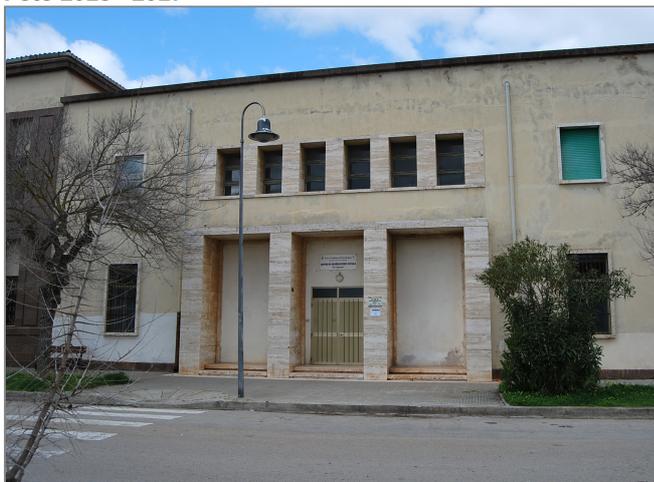
Via Cherso	
Foglio	49
Mappale	30

inalterato	<input checked="" type="checkbox"/>
alterato reversibile	<input type="checkbox"/>
rudere	<input type="checkbox"/>
vuoto urbano	<input type="checkbox"/>

buono	<input type="checkbox"/>
sufficiente	<input checked="" type="checkbox"/>
pessimo	<input type="checkbox"/>
rudere	<input type="checkbox"/>

Edifici in linea su direttrici di crescita

MATERIALI	STATO DI FATTO
copertura	
tegole in laterizio	<input checked="" type="checkbox"/>
manto in bitume	<input type="checkbox"/>
pannelli metallici, plastici, amianto	<input type="checkbox"/>
pavimentazione	<input type="checkbox"/>
senza copertura	<input type="checkbox"/>
facciata	
intonaco e tinteggiatura	<input checked="" type="checkbox"/>
intonaco a rinzafo	<input type="checkbox"/>
pietra a facciavista	<input type="checkbox"/>
rivestimento	<input type="checkbox"/>
mattoni a facciavista	<input type="checkbox"/>
rivestimento	<input type="checkbox"/>
rivestimento in pannelli	<input type="checkbox"/>
infisso	
legno	<input checked="" type="checkbox"/>
ferro	<input type="checkbox"/>
PVC, alluminio	<input checked="" type="checkbox"/>

TIPOLOGIA COPERTURA	STATO DI FATTO
a falde	<input checked="" type="checkbox"/>
piana non praticabile	<input type="checkbox"/>
piana praticabile terrazza	<input type="checkbox"/>
lucernario	<input type="checkbox"/>
terrazze a tasca	<input type="checkbox"/>
abbaino	<input type="checkbox"/>

Classificazione edificio:	E7
Categoria di intervento:	RqE2
Riferimenti tipologici:	
Riferimenti abachi:	
Destinazione d'uso:	r-c-a-d-t
Prescrizioni:	A1.1-I1.1-Z1.1-Po1.1-F1.1-Pe1.1-Pe2.3-Cp1.1-Cf1.1-M1.1-L1-B1.1-G1.1-Te1.1-Im2.3

Ulteriori prescrizioni: Qualsiasi modifica effettuata sull'UEI che ne altera lo stato esteriore (rimozione /sostituzione /ripristino /nuova realizzazione intonaco, rivestimento, zoccolo, portoni, sopra luce, finestre persiane, cornici porte e finestre, balconi, parapetti, gronde e tetti) deve essere eseguita contestualmente alla riqualificazione dell'intera unità edilizia d'intervento come meglio indicato nel campo prescrizioni e nel profilo regolatore dell'isolato. Tuttavia, il ripristino delle singole aperture può essere ammesso anche al di fuori della riqualificazione dell'intera UEI in quanto intervento comunque migliorativo. (cf. Allegato B - NTA art 3.5.2) - In merito alle pertinenze con volume verificare la legittimità urbanistico-edilizia delle stesse, e se fortemente incongrue e contrastanti con le logiche tecnico-compositive individuate dal P.P., ricondurle al c. 14 art. 4.1 delle NTA - Allegato B.

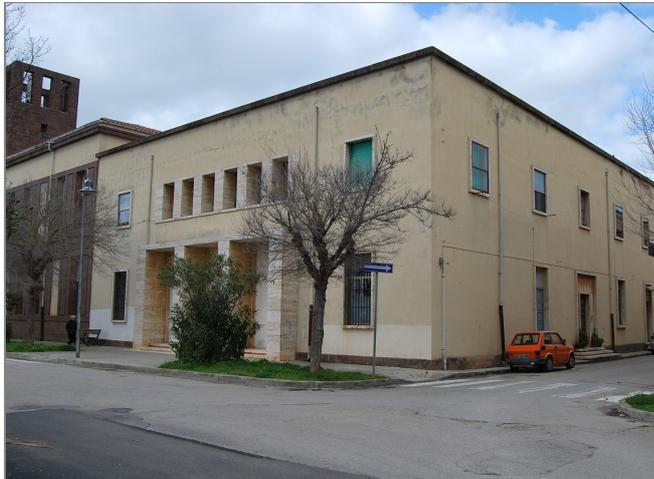
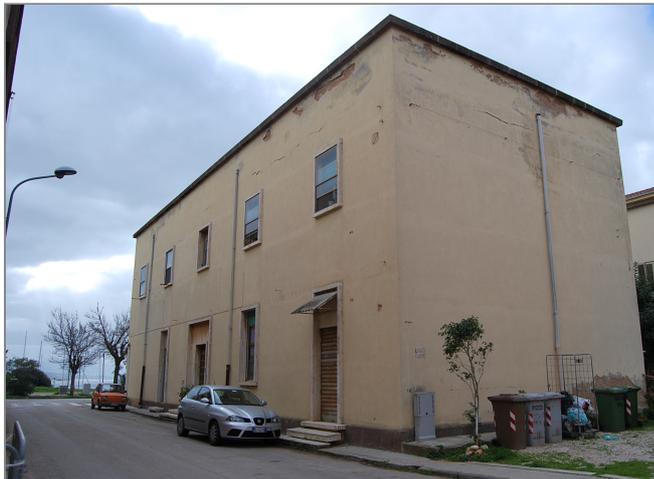
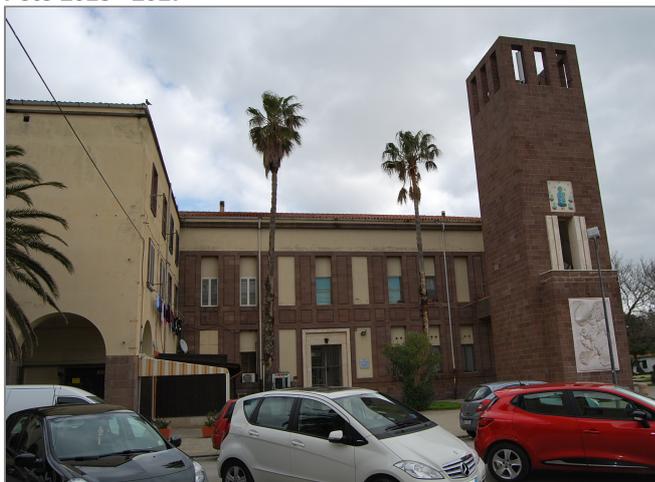
Lungomare Rovigno - Via Cherso

Edifici specialistici non residenziali

MATERIALI	STATO DI FATTO
copertura	
tegole in laterizio	<input checked="" type="checkbox"/>
manto in bitume	<input type="checkbox"/>
pannelli metallici, plastici, amianto	<input type="checkbox"/>
pavimentazione	<input type="checkbox"/>
senza copertura	<input type="checkbox"/>
facciata	
intonaco e tinteggiatura	<input checked="" type="checkbox"/>
intonaco a rinzaffo	<input type="checkbox"/>
pietra a facciavista	<input type="checkbox"/>
rivestimento	<input type="checkbox"/>
mattoni a facciavista	<input type="checkbox"/>
rivestimento	<input type="checkbox"/>
rivestimento in pannelli	<input type="checkbox"/>
infisso	
legno	<input checked="" type="checkbox"/>
ferro	<input type="checkbox"/>
PVC, alluminio	<input checked="" type="checkbox"/>

TIPOLOGIA COPERTURA	STATO DI FATTO
a falde	<input checked="" type="checkbox"/>
piana non praticabile	<input type="checkbox"/>
piana praticabile terrazza	<input type="checkbox"/>
lucernario	<input type="checkbox"/>
terrazze a tasca	<input type="checkbox"/>
abbaino	<input type="checkbox"/>

Classificazione edificio:	E1
Categoria di intervento:	R
Riferimenti tipologici:	
Riferimenti abachi:	3P
Destinazione d'uso:	r-c-a-d-t
Prescrizioni:	A1.1-I1.1-Z1.1-Po1.1-Po2.2-F1.1-Pe1.1-Pe2.3-Cp1.1Cf1.1-M1.1-L1-B1.1-G1.1-Te1.1

Ulteriori prescrizioni: L'UEI fa parte dell'area di intervento unitario denominato Ex Casa Comunale, Ex Palazzina delle Poste, Ex Palazzina di E.F.C. per la quale valgono oltre alle indicazioni relative a ciascuna delle categorie di intervento le ulteriori aggiunte e indicazioni delle NTA: (cf. Allegato B NTA art 3.10, e art 3.4.4, Allegato D - Zona B Fertilia, Tavola 5.2F, Tavola 6.109 e 6.108). - Qualsiasi modifica effettuata sull'UEI che ne altera lo stato esteriore (rimozione /sostituzione /ripristino /nuova realizzazione intonaco, rivestimento, zoccolo, portoni, sopraluce, finestre persiane, cornici porte e finestre, balconi, parapetti, gronde e tetti) deve essere eseguita contestualmente alla riqualificazione dell'intera unità edilizia d'intervento come meglio indicato nel campo prescrizioni e nel profilo regolatore dell'isolato. Tuttavia, il ripristino delle singole aperture può essere ammesso anche al di fuori della riqualificazione dell'intera UEI in quanto intervento comunque migliorativo. (cf. Allegato B - NTA art 3.4.4) - In merito alle pertinenze con volume verificare la legittimità urbanistico-edilizia delle stesse, e se fortemente incongrue e contrastanti con le logiche tecnico-compositive individuate dal P.P., ricondurle al c. 14 art. 4.1 delle NTA - Allegato B.

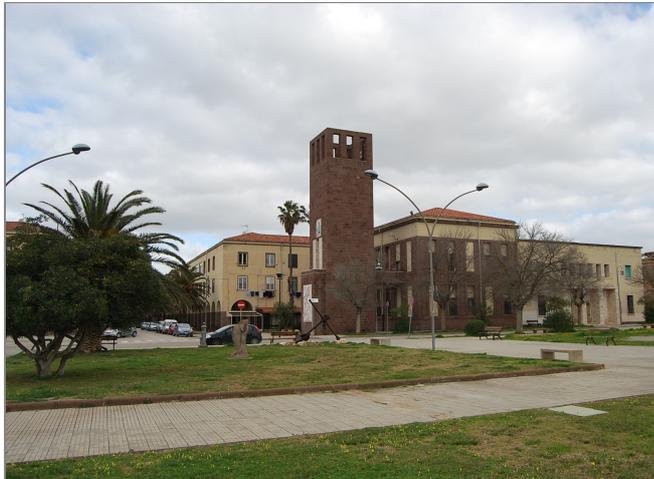
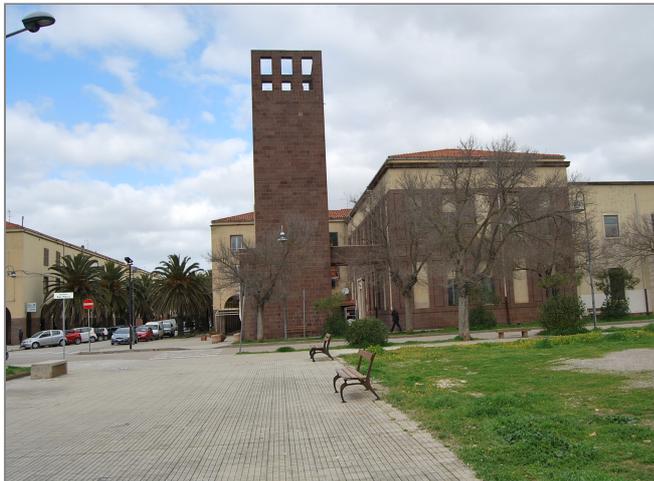
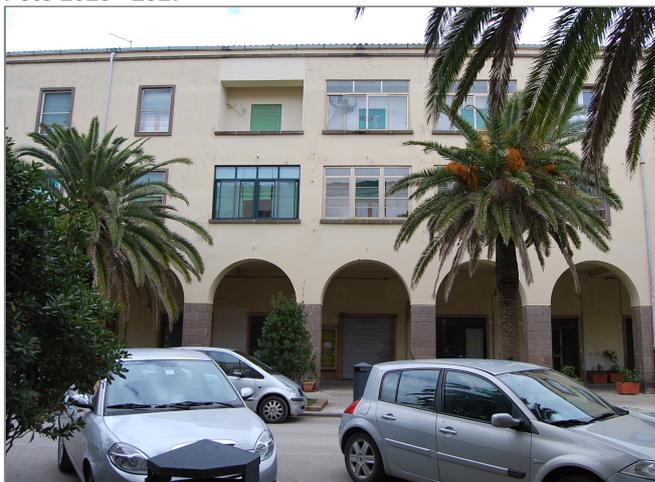
Via Pola - Lungomare Rovigno

Edifici specialistici non residenziali

MATERIALI	STATO DI FATTO
copertura	
tegole in laterizio	<input checked="" type="checkbox"/>
manto in bitume	<input type="checkbox"/>
pannelli metallici, plastici, amianto	<input type="checkbox"/>
pavimentazione	<input type="checkbox"/>
senza copertura	<input type="checkbox"/>
facciata	
intonaco e tinteggiatura	<input checked="" type="checkbox"/>
intonaco a rinzaffo	<input type="checkbox"/>
pietra a facciavista	<input type="checkbox"/>
rivestimento	<input type="checkbox"/>
mattoni a facciavista	<input type="checkbox"/>
rivestimento	<input type="checkbox"/>
rivestimento in pannelli	<input type="checkbox"/>
infisso	
legno	<input type="checkbox"/>
ferro	<input checked="" type="checkbox"/>
PVC, alluminio	<input checked="" type="checkbox"/>

TIPOLOGIA COPERTURA	STATO DI FATTO
a falde	<input checked="" type="checkbox"/>
piana non praticabile	<input type="checkbox"/>
piana praticabile terrazza	<input type="checkbox"/>
lucernario	<input type="checkbox"/>
terrazze a tasca	<input type="checkbox"/>
abbaino	<input type="checkbox"/>

Classificazione edificio:	E1
Categoria di intervento:	R
Riferimenti tipologici:	
Riferimenti abachi:	7D-8Z
Destinazione d'uso:	r-c-a-d-t
Prescrizioni:	A1.1-1.1.1-Z1.1-Po1.1-F2.2-Pe1.1-Pe2.2-Pe2.3-Cp1.1-Cf1.1-M1.1-L1-B1.1-G1.1-Te1.1-Im2.3

Ulteriori prescrizioni: L'UEI fa parte dell'area di intervento unitario denominato Ex Casa Comunale, Ex Palazzina delle Poste, Ex Palazzina di E.F.C. per la quale valgono oltre alle indicazioni relative a ciascuna delle categorie di intervento le ulteriori aggiunte e indicazioni delle NTA: (cf. Allegato B NTA art 3.10, e art 3.4.4, Allegato D - Zona B Fertilia, Tavola 5.2F, Tavola 6.109 e 6.108). - Qualsiasi modifica effettuata sull'UEI che ne altera lo stato esteriore (rimozione /sostituzione /ripristino /nuova realizzazione intonaco, rivestimento, zoccolo, portoni, sopraluce, finestre persiane, cornici porte e finestre, balconi, parapetti, gronde e tetti) deve essere eseguita contestualmente alla riqualificazione dell'intera unità edilizia d'intervento come meglio indicato nel campo prescrizioni e nel profilo regolatore dell'isolato. Tuttavia, il ripristino delle singole aperture può essere ammesso anche al di fuori della riqualificazione dell'intera UEI in quanto intervento comunque migliorativo. (cf. Allegato B - NTA art 3.4.4) - In merito alle pertinenze con volume verificare la legittimità urbanistico-edilizia delle stesse, e se fortemente incongrue e contrastanti con le logiche tecnico-compositive individuate dal P.P., ricondurle al c. 14 art. 4.1 delle NTA - Allegato B.

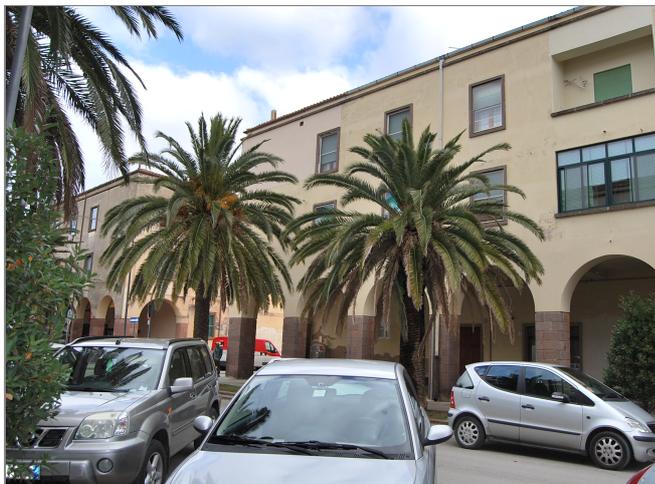
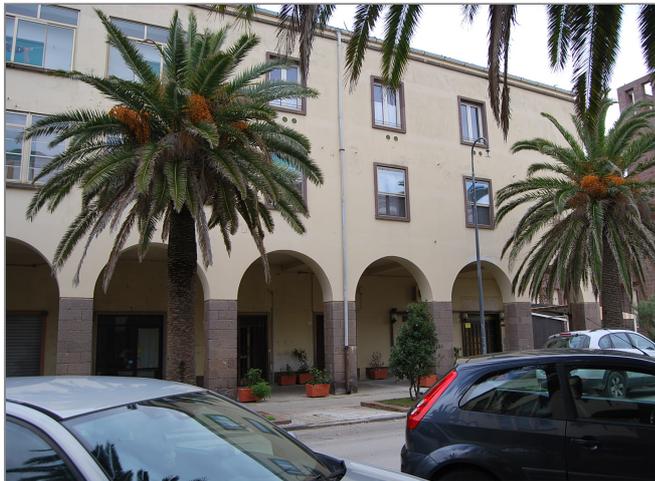
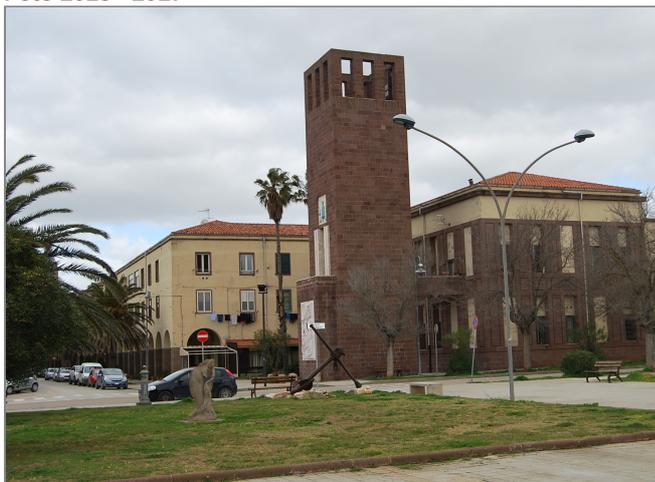
Via Pola - Via Fiume

Edifici in linea con portici: citta' di fondazione

MATERIALI	STATO DI FATTO
copertura	
tegole in laterizio	<input checked="" type="checkbox"/>
manto in bitume	<input type="checkbox"/>
pannelli metallici, plastici, amianto	<input type="checkbox"/>
pavimentazione	<input type="checkbox"/>
senza copertura	<input type="checkbox"/>
facciata	
intonaco e tinteggiatura	<input checked="" type="checkbox"/>
intonaco a rinzaffo	<input type="checkbox"/>
pietra a facciavista	<input type="checkbox"/>
rivestimento	<input type="checkbox"/>
mattoni a facciavista	<input type="checkbox"/>
rivestimento	<input type="checkbox"/>
rivestimento in pannelli	<input type="checkbox"/>
infisso	
legno	<input checked="" type="checkbox"/>
ferro	<input checked="" type="checkbox"/>
PVC, alluminio	<input checked="" type="checkbox"/>

TIPOLOGIA COPERTURA	STATO DI FATTO
a falde	<input checked="" type="checkbox"/>
piana non praticabile	<input type="checkbox"/>
piana praticabile terrazza	<input type="checkbox"/>
lucernario	<input type="checkbox"/>
terrazze a tasca	<input type="checkbox"/>
abbaino	<input type="checkbox"/>

Classificazione edificio:	E4
Categoria di intervento:	RC
Riferimenti tipologici:	
Riferimenti abachi:	8Z
Destinazione d'uso:	r-c-a-d-t
Prescrizioni:	A1.1-I1.1-R1.1-Z1.1-Po1.1-S1.1-F1.1-Pe1.1-Pe2.2-Pe2.3-Cp1.1-Cf1.1-M1.1-L1.1-B1.1-Pa1.1-G1.1-Te1.1

Ulteriori prescrizioni: Qualora non fosse possibile ricomporre nella tecnologia originaria il tetto, costituito presumibilmente da solaio autoportante tipo SAP, è consentita la sostituzione dello stesso con struttura lignea, fermo restando le altezze di gronda e di colmo nonché la tipologia a padiglione e con manto di copertura con tegole in cotto a coppo e canale. Qualsiasi modifica effettuata sull'UEI che ne altera lo stato esteriore (rimozione /sostituzione /ripristino /nuova realizzazione intonaco, rivestimento, zoccolo, portoni, sopra luce, finestre persiane, cornici porte e finestre, balconi, parapetti, gronde e tetti) deve essere eseguita contestualmente alla riqualificazione dell'intera unità edilizia d'intervento come meglio indicato nel campo prescrizioni e nel profilo regolatore dell'isolato. Tuttavia, il ripristino delle singole aperture può essere ammesso anche al di fuori della riqualificazione dell'intera UEI in quanto intervento comunque migliorativo. (cf. Allegato B - NTA art 3.4.4, Allegato D - Zona B Fertilia) - In merito alle pertinenze con volume verificare la legittimità urbanistico-edilizia delle stesse, e se fortemente incongrue e contrastanti con le logiche tecnico-compositive individuate dal P.P., ricondurle al c. 14 art. 4.1 delle NTA - Allegato B.

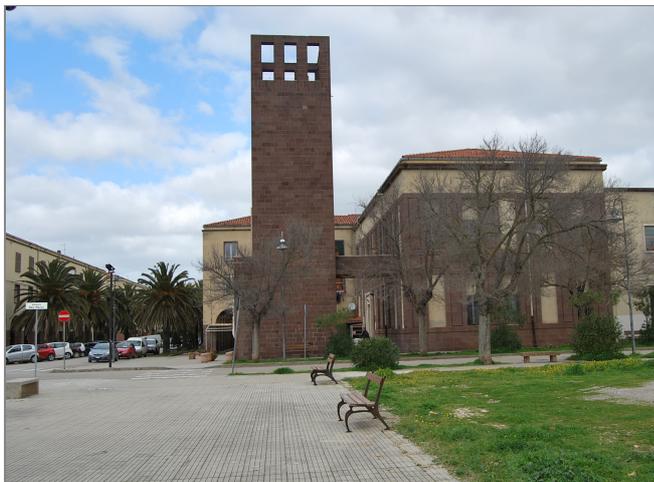
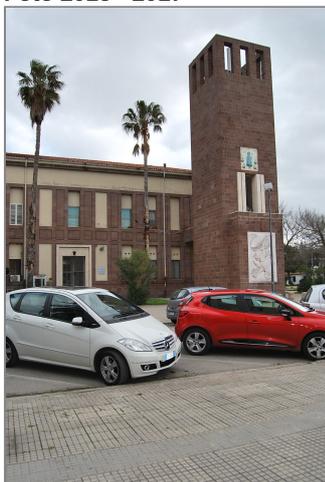
inalterato	<input checked="" type="checkbox"/>
alterato reversibile	<input type="checkbox"/>
rudere	<input type="checkbox"/>
vuoto urbano	<input type="checkbox"/>

buono	<input type="checkbox"/>
sufficiente	<input checked="" type="checkbox"/>
pessimo	<input type="checkbox"/>
rudere	<input type="checkbox"/>

Complessi monumentali

MATERIALI	STATO DI FATTO
copertura	
tegole in laterizio	<input type="checkbox"/>
manto in bitume	<input type="checkbox"/>
pannelli metallici, plastici, amianto	<input type="checkbox"/>
pavimentazione	<input checked="" type="checkbox"/>
senza copertura	<input type="checkbox"/>
facciata	
intonaco e tinteggiatura	<input type="checkbox"/>
intonaco a rinzaffo	<input type="checkbox"/>
pietra a facciavista	<input type="checkbox"/>
rivestimento	<input type="checkbox"/>
mattoni a facciavista	<input type="checkbox"/>
rivestimento	<input type="checkbox"/>
rivestimento in pannelli	<input type="checkbox"/>
infisso	
legno	<input type="checkbox"/>
ferro	<input type="checkbox"/>
PVC, alluminio	<input type="checkbox"/>
TIPOLOGIA COPERTURA	
STATO DI FATTO	
a falde	<input type="checkbox"/>
piana non praticabile	<input type="checkbox"/>
piana praticabile terrazza	<input checked="" type="checkbox"/>
lucernario	<input type="checkbox"/>

Classificazione edificio:	E1
Categoria di intervento:	R
Riferimenti tipologici:	
Riferimenti abachi:	
Destinazione d'uso:	p
Prescrizioni: A1.1-R1.1-Z1.1-Po1.1-F1.1-Cp1.1-Cf1.1-Te1.1

Ulteriori prescrizioni: Qualsiasi modifica effettuata sull'UEI che ne altera lo stato esteriore (rimozione /sostituzione /ripristino /nuova realizzazione intonaco, rivestimento, zoccolo, portoni, sopra-luce, finestre persiane, cornici porte e finestre, balconi, parapetti, gronde e tetti) deve essere eseguita contestualmente alla riqualificazione dell'intera unità edilizia d'intervento come meglio indicato nel campo prescrizioni e nel profilo regolatore dell'isolato. Tuttavia, il ripristino delle singole aperture può essere ammesso anche al di fuori della riqualificazione dell'intera UEI in quanto intervento comunque migliorativo. (cf. Allegato B - NTA art 3.4.4) - In merito alle pertinenze con volume verificare la legittimità urbanistico-edilizia delle stesse, e se fortemente incongrue e contrastanti con le logiche tecnico-compositive individuate dal P.P., ricondurle al c. 14 art. 4.1 delle NTA - Allegato B.
