Elaborato
allegato

**ALLEGATI DESCRITTIVI E RELAZIONALI
SCHEDE UNITA' EDILIZIE DI INTERVENTO
SCHEDE EDIFICIO ISOLATO 25**

Data
DICEMBRE 2022

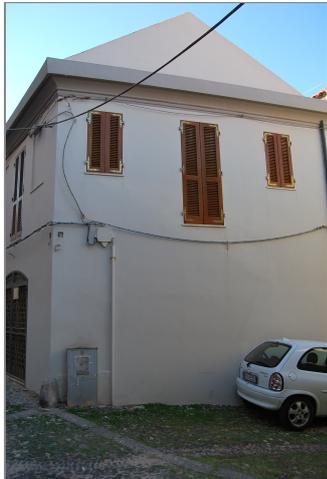
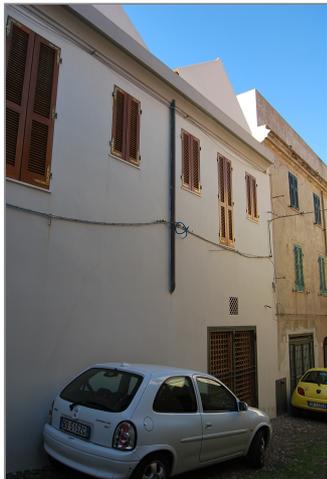
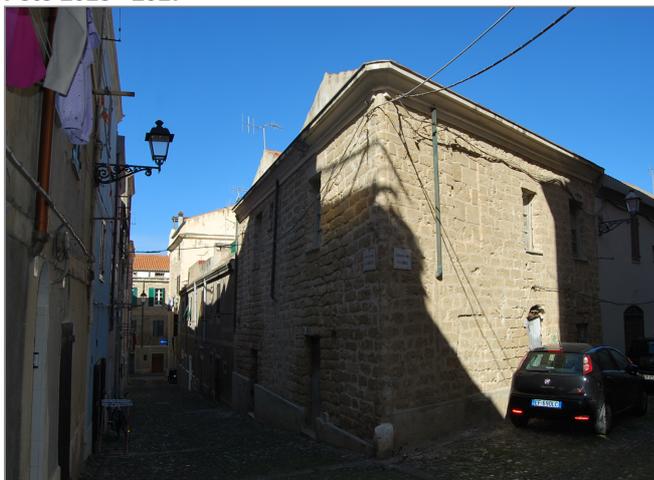
Via Doria - Via Lazzaretto

inalterato	<input type="checkbox"/>
alterato reversibile	<input checked="" type="checkbox"/>
rudere	<input type="checkbox"/>
vuoto urbano	<input type="checkbox"/>

buono	<input checked="" type="checkbox"/>
sufficiente	<input type="checkbox"/>
pessimo	<input type="checkbox"/>
rudere	<input type="checkbox"/>

Edifici a schiera ad un unico affaccio

MATERIALI	STATO DI FATTO
copertura	
tegole in laterizio	<input checked="" type="checkbox"/>
manto in bitume	<input type="checkbox"/>
pannelli metallici, plastici, amianto	<input type="checkbox"/>
pavimentazione	<input type="checkbox"/>
senza copertura	<input type="checkbox"/>
facciata	
intonaco e tinteggiatura	<input checked="" type="checkbox"/>
intonaco a rinzaffo	<input type="checkbox"/>
pietra a facciavista	<input type="checkbox"/>
rivestimento	<input type="checkbox"/>
mattoni a facciavista	<input type="checkbox"/>
rivestimento	<input type="checkbox"/>
rivestimento in pannelli	<input type="checkbox"/>
infisso	
legno	<input checked="" type="checkbox"/>
ferro	<input checked="" type="checkbox"/>
PVC, alluminio	<input type="checkbox"/>
TIPOLOGIA COPERTURA	
STATO DI FATTO	
a falde	<input checked="" type="checkbox"/>
piana non praticabile	<input type="checkbox"/>
piana praticabile terrazza	<input type="checkbox"/>

Classificazione edificio:	E4
Categoria di intervento:	RqE2
Riferimenti tipologici:	
Riferimenti abachi:	
Destinazione d'uso:	r-c-a-d-t
Prescrizioni:	A1.1-I1.1-Z1.1-Po1.1-S1.1-F1.1-Pe1.1-Cp1.1-Cf1.1-M1.1-L1-B1.1-G1.1-Te1.1

Ulteriori prescrizioni: Qualsiasi modifica effettuata sull'UEI che ne altera lo stato esteriore (rimozione /sostituzione /ripristino /nuova realizzazione intonaco, rivestimento, zoccolo, portoni, sopra-luce, finestre persiane, cornici porte e finestre, balconi, parapetti, gronde e tetti) deve essere eseguita contestualmente alla riqualificazione dell'intera unità edilizia d'intervento come meglio indicato nel campo prescrizioni e nel profilo regolatore dell'isolato. Tuttavia, il ripristino delle singole aperture può essere ammesso anche al di fuori della riqualificazione dell'intera UEI in quanto intervento comunque migliorativo. (cf. Allegato B - NTA art. 3.5.2) - In merito alle pertinenze con volume verificare la legittimità urbanistico-edilizia delle stesse, e se fortemente incongrue e contrastanti con le logiche tecnico-compositive individuate dal P.P., ricondurle al c. 14 art. 4.1 delle NTA - Allegato B.

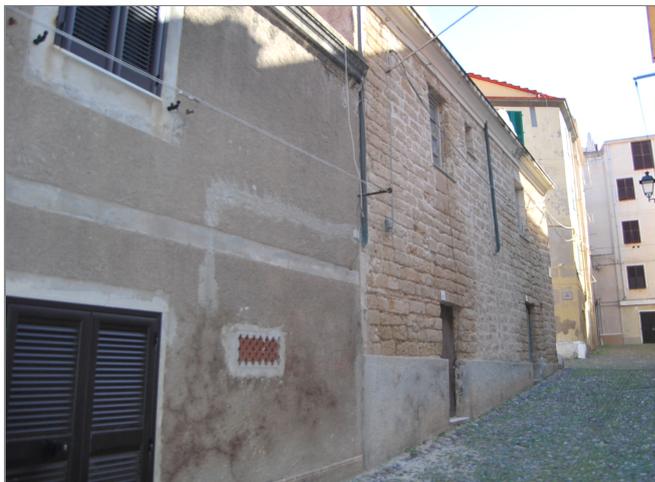
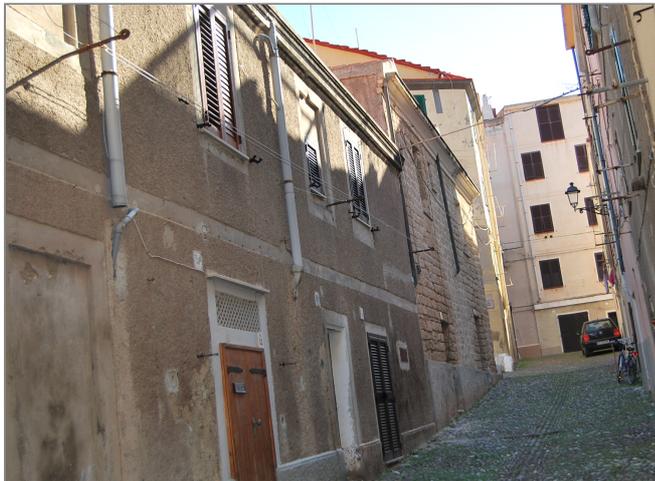
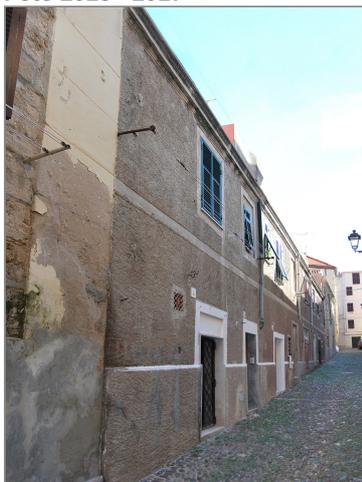
Via Doria - Via Delitala

inalterato	<input checked="" type="checkbox"/>
alterato reversibile	<input type="checkbox"/>
rudere	<input type="checkbox"/>
vuoto urbano	<input type="checkbox"/>

buono	<input type="checkbox"/>
sufficiente	<input type="checkbox"/>
pessimo	<input checked="" type="checkbox"/>
rudere	<input type="checkbox"/>

Edifici a schiera ad un unico affaccio

MATERIALI	STATO DI FATTO
copertura	
tegole in laterizio	<input checked="" type="checkbox"/>
manto in bitume	<input type="checkbox"/>
pannelli metallici, plastici, amianto	<input type="checkbox"/>
pavimentazione	<input type="checkbox"/>
senza copertura	<input type="checkbox"/>
facciata	
intonaco e tinteggiatura	<input type="checkbox"/>
intonaco a rinzaffo	<input checked="" type="checkbox"/>
pietra a facciavista	<input checked="" type="checkbox"/>
rivestimento	<input type="checkbox"/>
mattoni a facciavista	<input type="checkbox"/>
rivestimento	<input type="checkbox"/>
rivestimento in pannelli	<input type="checkbox"/>
infisso	
legno	<input checked="" type="checkbox"/>
ferro	<input type="checkbox"/>
PVC, alluminio	<input type="checkbox"/>

TIPOLOGIA COPERTURA	STATO DI FATTO
a falde	<input checked="" type="checkbox"/>
piana non praticabile	<input type="checkbox"/>
piana praticabile terrazza	<input type="checkbox"/>
lucernario	<input type="checkbox"/>
terrazze a tasca	<input type="checkbox"/>
abbaino	<input type="checkbox"/>

Classificazione edificio:	E4
Categoria di intervento:	RqE2
Riferimenti tipologici:	
Riferimenti abachi:	3L
Destinazione d'uso:	r-c-a-d-t
Prescrizioni:	A1.1-I2.1-Z1.1-Po2.1-S1.1-F1.2-Cp1.1-Cf1.1-M1.1-L1-B1.1- G1.1-Te1.1

Ulteriori prescrizioni: Qualsiasi modifica effettuata sull'UEI che ne altera lo stato esteriore (rimozione /sostituzione /ripristino /nuova realizzazione intonaco, rivestimento, zoccolo, portoni, sopra luce, finestre persiane, cornici porte e finestre, balconi, parapetti, gronde e tetti) deve essere eseguita contestualmente alla riqualificazione dell'intera unità edilizia d'intervento come meglio indicato nel campo prescrizioni e nel profilo regolatore dell'isolato. Tuttavia, il ripristino delle singole aperture può essere ammesso anche al di fuori della riqualificazione dell'intera UEI in quanto intervento comunque migliorativo. (cf. Allegato B - NTA art. 3.5.2, Allegato D - Zona A1) - In merito alle pertinenze con volume verificare la legittimità urbanistico-edilizia delle stesse, e se fortemente incongrue e contrastanti con le logiche tecnico-compositive individuate dal P.P., ricondurle al c. 14 art. 4.1 delle NTA - Allegato B.

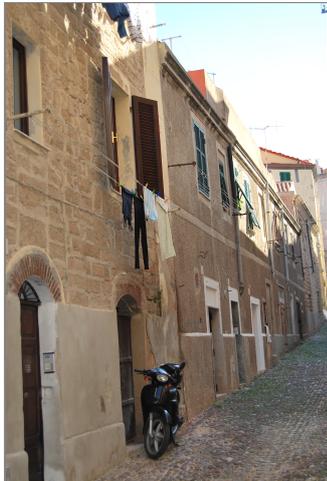
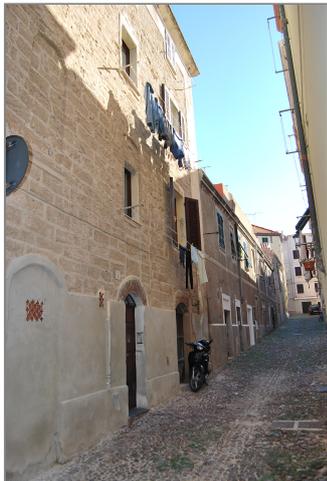
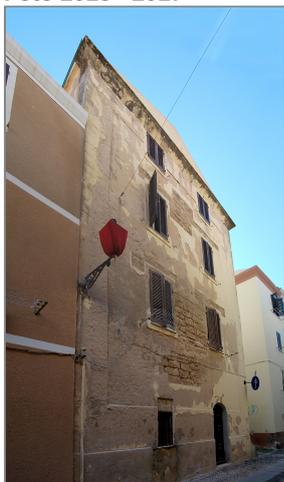
Via Delitala	
Foglio	97
Mappale	523-526

inalterato	<input type="checkbox"/>
alterato reversibile	<input checked="" type="checkbox"/>
rudere	<input type="checkbox"/>
vuoto urbano	<input type="checkbox"/>

buono	<input type="checkbox"/>
sufficiente	<input checked="" type="checkbox"/>
pessimo	<input type="checkbox"/>
rudere	<input type="checkbox"/>

Edifici a schiera ad un unico affaccio

MATERIALI	STATO DI FATTO
copertura	
tegole in laterizio	<input checked="" type="checkbox"/>
manto in bitume	<input type="checkbox"/>
pannelli metallici, plastici, amianto	<input type="checkbox"/>
pavimentazione	<input checked="" type="checkbox"/>
senza copertura	<input type="checkbox"/>
facciata	
intonaco e tinteggiatura	<input checked="" type="checkbox"/>
intonaco a rinzaffo	<input checked="" type="checkbox"/>
pietra a facciavista	<input type="checkbox"/>
rivestimento	<input type="checkbox"/>
mattoni a facciavista	<input type="checkbox"/>
rivestimento	<input type="checkbox"/>
rivestimento in pannelli	<input type="checkbox"/>
infisso	
legno	<input type="checkbox"/>
ferro	<input checked="" type="checkbox"/>
PVC, alluminio	<input checked="" type="checkbox"/>

TIPOLOGIA COPERTURA	STATO DI FATTO
a falde	<input checked="" type="checkbox"/>
piana non praticabile	<input type="checkbox"/>
piana praticabile terrazza	<input checked="" type="checkbox"/>
lucernario	<input checked="" type="checkbox"/>
terrazze a tasca	<input checked="" type="checkbox"/>
abbaino	<input type="checkbox"/>

Classificazione edificio:	E4
Categoria di intervento:	RqE2
Riferimenti tipologici:	
Riferimenti abachi:	3L-8D
Destinazione d'uso:	r-c-a-d-t
Prescrizioni:	A2.1-I2.1-Z1.1-Po1.1-Po2.2-F1.1-Pe2.2-Cp1.1-Cf1.1-M1.1-L1-B1.1-G1.1-Te1.1

Ulteriori prescrizioni: Qualsiasi modifica effettuata sull'UEI che ne altera lo stato esteriore (rimozione /sostituzione /ripristino /nuova realizzazione intonaco, rivestimento, zoccolo, portoni, sopra-luce, finestre persiane, cornici porte e finestre, balconi, parapetti, gronde e tetti) deve essere eseguita contestualmente alla riqualificazione dell'intera unità edilizia d'intervento come meglio indicato nel campo prescrizioni e nel profilo regolatore dell'isolato. Tuttavia, il ripristino delle singole aperture può essere ammesso anche al di fuori della riqualificazione dell'intera UEI in quanto intervento comunque migliorativo. (cf. Allegato B - NTA art. 3.5.2, Allegato D - Zona A1) - In merito alle pertinenze con volume verificare la legittimità urbanistico-edilizia delle stesse, e se fortemente incongrue e contrastanti con le logiche tecnico-compositive individuate dal P.P., ricondurle al c. 14 art. 4.1 delle NTA - Allegato B.

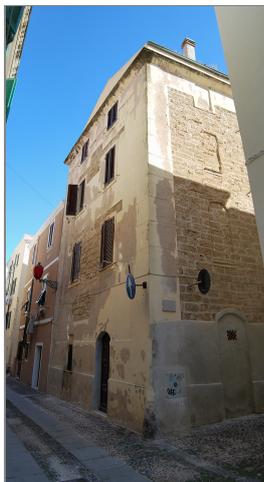
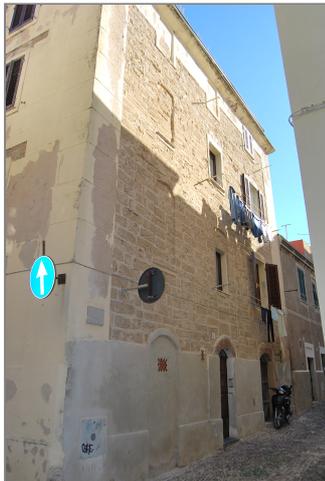
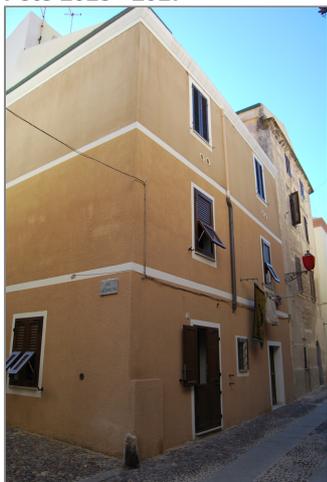
Via Cavour - Via Delitala

inalterato	<input type="checkbox"/>
alterato reversibile	<input checked="" type="checkbox"/>
rudere	<input type="checkbox"/>
vuoto urbano	<input type="checkbox"/>

buono	<input checked="" type="checkbox"/>
sufficiente	<input type="checkbox"/>
pessimo	<input type="checkbox"/>
rudere	<input type="checkbox"/>

Edifici a schiera ad un unico affaccio

MATERIALI	STATO DI FATTO
copertura	
tegole in laterizio	<input checked="" type="checkbox"/>
manto in bitume	<input type="checkbox"/>
pannelli metallici, plastici, amianto	<input type="checkbox"/>
pavimentazione	<input checked="" type="checkbox"/>
senza copertura	<input type="checkbox"/>
facciata	
intonaco e tinteggiatura	<input type="checkbox"/>
intonaco a rinzaffo	<input type="checkbox"/>
pietra a facciavista	<input type="checkbox"/>
rivestimento	<input checked="" type="checkbox"/>
mattoni a facciavista	<input type="checkbox"/>
rivestimento	<input type="checkbox"/>
rivestimento in pannelli	<input type="checkbox"/>
infisso	
legno	<input checked="" type="checkbox"/>
ferro	<input type="checkbox"/>
PVC, alluminio	<input type="checkbox"/>

TIPOLOGIA COPERTURA	STATO DI FATTO
a falde	<input checked="" type="checkbox"/>
piana non praticabile	<input type="checkbox"/>
piana praticabile terrazza	<input type="checkbox"/>
lucernario	<input type="checkbox"/>
terrazze a tasca	<input checked="" type="checkbox"/>
abbaino	<input type="checkbox"/>

Classificazione edificio:	E4
Categoria di intervento:	RqE2
Riferimenti tipologici:	
Riferimenti abachi:	
Destinazione d'uso:	r-c-a-d-t
Prescrizioni:	A2.1-I2.1-Z1.1-Po1.1-S1.2-F1.1-Pe1.1-Cp1.1-Cf1.1-M1.1-L1-B1.1-G1.1-Te1.1

Ulteriori prescrizioni: Qualsiasi modifica effettuata sull'UEI che ne altera lo stato esteriore (rimozione /sostituzione /ripristino /nuova realizzazione intonaco, rivestimento, zoccolo, portoni, sopra-luce, finestre persiane, cornici porte e finestre, balconi, parapetti, gronde e tetti) deve essere eseguita contestualmente alla riqualificazione dell'intera unità edilizia d'intervento come meglio indicato nel campo prescrizioni e nel profilo regolatore dell'isolato. Tuttavia, il ripristino delle singole aperture può essere ammesso anche al di fuori della riqualificazione dell'intera UEI in quanto intervento comunque migliorativo. (cf. Allegato B - NTA art. 3.5.2) - In merito alle pertinenze con volume verificare la legittimità urbanistico-edilizia delle stesse, e se fortemente incongrue e contrastanti con le logiche tecnico-compositive individuate dal P.P., ricondurle al c. 14 art. 4.1 delle NTA - Allegato B.

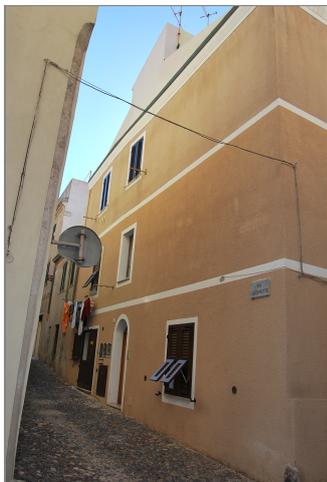
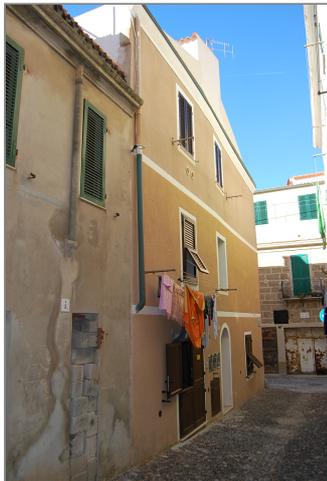
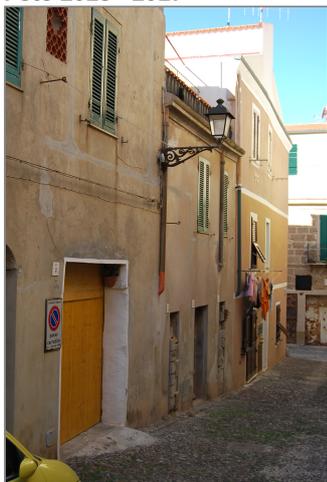
Via Cavour - Via Lazzaretto

buono	<input checked="" type="checkbox"/>
sufficiente	<input type="checkbox"/>
pessimo	<input type="checkbox"/>
rudere	<input type="checkbox"/>

Edifici a schiera ad un unico affaccio

MATERIALI	STATO DI FATTO
copertura	
tegole in laterizio	<input checked="" type="checkbox"/>
manto in bitume	<input type="checkbox"/>
pannelli metallici, plastici, amianto	<input type="checkbox"/>
pavimentazione	<input checked="" type="checkbox"/>
senza copertura	<input type="checkbox"/>
facciata	
intonaco e tinteggiatura	<input checked="" type="checkbox"/>
intonaco a rinzaffo	<input checked="" type="checkbox"/>
pietra a facciavista	<input type="checkbox"/>
rivestimento	<input type="checkbox"/>
mattoni a facciavista	<input type="checkbox"/>
rivestimento	<input type="checkbox"/>
rivestimento in pannelli	<input type="checkbox"/>
infisso	
legno	<input checked="" type="checkbox"/>
ferro	<input type="checkbox"/>
PVC, alluminio	<input type="checkbox"/>

TIPOLOGIA COPERTURA	STATO DI FATTO
a falde	<input checked="" type="checkbox"/>
piana non praticabile	<input type="checkbox"/>
piana praticabile terrazza	<input type="checkbox"/>
lucernario	<input type="checkbox"/>
terrazze a tasca	<input checked="" type="checkbox"/>
abbaino	<input type="checkbox"/>

Classificazione edificio:	E3
Categoria di intervento:	RqE1
Riferimenti tipologici:	
Riferimenti abachi:	3A-3D-3G-8B-8C
Destinazione d'uso:	r-c-a-d-t
Prescrizioni:	A2.1-I1.1-Z1.1-Po1.1-Po2.2-S1.2-F1.1-Pe1.1-Pe2.1-Pe2.2-Cp1.1-Cf1.1-M1.1-L1-B1.1-G1.1-Te1.1

Ulteriori prescrizioni: Qualsiasi modifica effettuata sull'UEI che ne altera lo stato esteriore (rimozione /sostituzione /ripristino /nuova realizzazione intonaco, rivestimento, zoccolo, portoni, sopra-luce, finestre persiane, cornici porte e finestre, balconi, parapetti, gronde e tetti) deve essere eseguita contestualmente alla riqualificazione dell'intera unità edilizia d'intervento come meglio indicato nel campo prescrizioni e nel profilo regolatore dell'isolato. Tuttavia, il ripristino delle singole aperture può essere ammesso anche al di fuori della riqualificazione dell'intera UEI in quanto intervento comunque migliorativo. (cf. Allegato B - NTA art. 3.5.1, Allegato D - Zona A1) - In merito alle pertinenze con volume verificare la legittimità urbanistico-edilizia delle stesse, e se fortemente incongrue e contrastanti con le logiche tecnico-compositive individuate dal P.P., ricondurle al c. 14 art. 4.1 delle NTA - Allegato B.

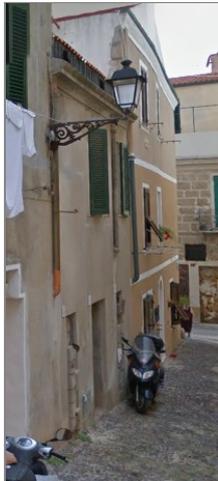
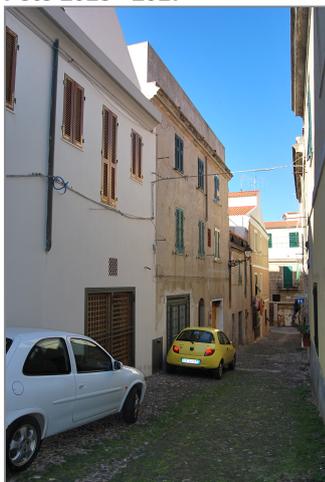
Via Lazzaretto	
Foglio	97
Mappale	524

buono	<input type="checkbox"/>
sufficiente	<input type="checkbox"/>
pessimo	<input checked="" type="checkbox"/>
rudere	<input type="checkbox"/>

Edifici a schiera ad un unico affaccio

MATERIALI	STATO DI FATTO
copertura	
tegole in laterizio	<input type="checkbox"/>
manto in bitume	<input type="checkbox"/>
pannelli metallici, plastici, amianto	<input type="checkbox"/>
pavimentazione	<input checked="" type="checkbox"/>
senza copertura	<input type="checkbox"/>
facciata	
intonaco e tinteggiatura	<input checked="" type="checkbox"/>
intonaco a rinzaffo	<input type="checkbox"/>
pietra a facciavista	<input type="checkbox"/>
rivestimento	<input type="checkbox"/>
mattoni a facciavista	<input type="checkbox"/>
rivestimento	<input type="checkbox"/>
rivestimento in pannelli	<input type="checkbox"/>
infisso	
legno	<input checked="" type="checkbox"/>
ferro	<input type="checkbox"/>
PVC, alluminio	<input type="checkbox"/>

TIPOLOGIA COPERTURA	STATO DI FATTO
a falde	<input type="checkbox"/>
piana non praticabile	<input type="checkbox"/>
piana praticabile terrazza	<input checked="" type="checkbox"/>
lucernario	<input type="checkbox"/>
terrazze a tasca	<input type="checkbox"/>
abbaino	<input type="checkbox"/>

Classificazione edificio:	E3
Categoria di intervento:	RqE1
Riferimenti tipologici:	
Riferimenti abachi:	
Destinazione d'uso:	r-c-a-d-t
Prescrizioni:	A2.1-I2.1-Z1.1-Po1.1-F1.1-Pe1.2-Cp1.1-Cf1.1-M1.1-L1-B1.1-G1.1-Te1.1

Ulteriori prescrizioni: Qualsiasi modifica effettuata sull'UEI che ne altera lo stato esteriore (rimozione /sostituzione /ripristino /nuova realizzazione intonaco, rivestimento, zoccolo, portoni, sopra-luce, finestre persiane, cornici porte e finestre, balconi, parapetti, gronde e tetti) deve essere eseguita contestualmente alla riqualificazione dell'intera unità edilizia d'intervento come meglio indicato nel campo prescrizioni e nel profilo regolatore dell'isolato. Tuttavia, il ripristino delle singole aperture può essere ammesso anche al di fuori della riqualificazione dell'intera UEI in quanto intervento comunque migliorativo. (cf. Allegato B - NTA art. 3.5.1) - In merito alle pertinenze con volume verificare la legittimità urbanistico-edilizia delle stesse, e se fortemente incongrue e contrastanti con le logiche tecnico-compositive individuate dal P.P., ricondurle al c. 14 art. 4.1 delle NTA - Allegato B.
