Elaborato
allegato

**ALLEGATI DESCRITTIVI E RELAZIONALI
SCHEDE UNITA' EDILIZIE DI INTERVENTO
SCHEDE EDIFICIO ISOLATO 39**

Via Banchina Dogana, Bastioni Magellano

isolato n. 39

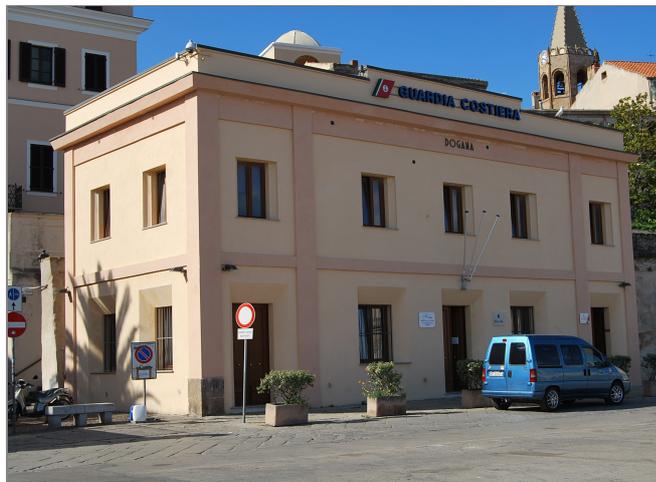
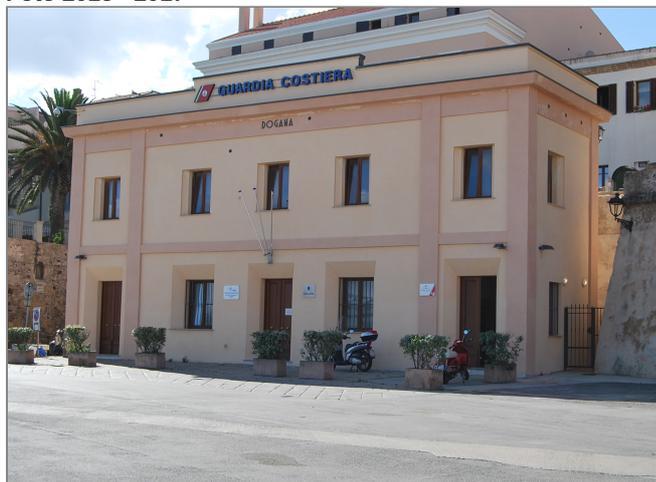
Foto 2015 - 2017

buono	<input checked="" type="checkbox"/>
sufficiente	<input type="checkbox"/>
pessimo	<input type="checkbox"/>
rudere	<input type="checkbox"/>

MATERIALI	STATO DI FATTO
copertura	
tegole in laterizio	<input type="checkbox"/>
manto in bitume	<input checked="" type="checkbox"/>
pannelli metallici, plastici, amianto	<input type="checkbox"/>
pavimentazione	<input type="checkbox"/>
senza copertura	<input type="checkbox"/>
facciata	
intonaco e tinteggiatura	<input type="checkbox"/>
intonaco a rinzafo	<input checked="" type="checkbox"/>
pietra a facciavista	<input type="checkbox"/>
rivestimento	<input type="checkbox"/>
mattoni a facciavista	<input type="checkbox"/>
rivestimento	<input type="checkbox"/>
rivestimento in pannelli	<input type="checkbox"/>
infisso	
legno	<input checked="" type="checkbox"/>
ferro	<input checked="" type="checkbox"/>
PVC, alluminio	<input type="checkbox"/>

TIPOLOGIA COPERTURA	STATO DI FATTO
a falde	<input type="checkbox"/>
piana non praticabile	<input checked="" type="checkbox"/>
piana praticabile terrazza	<input type="checkbox"/>
lucernario	<input type="checkbox"/>
terrazze a tasca	<input type="checkbox"/>
abbaino	<input type="checkbox"/>

Classificazione edificio:	E3
Categoria di intervento:	R
Riferimenti tipologici:	
Riferimenti abachi:	
Destinazione d'uso:	r-c-a-d-t
Prescrizioni:	A1.1-I1.1-Z1.1-Po1.1-F1.1-Pe1.1-Cp1.1-Cf1.1-M1.1-L1-B1.1-G1.1-Te1.1

Ulteriori prescrizioni: Qualsiasi modifica effettuata sull'UEI che ne altera lo stato esteriore (rimozione /sostituzione /ripristino /nuova realizzazione intonaco, rivestimento, zoccolo, portoni, sopra luce, finestre persiane, cornici porte e finestre, balconi, parapetti, gronde e tetti) deve essere eseguita contestualmente alla riqualificazione dell'intera unità edilizia d'intervento come meglio indicato nel campo prescrizioni e nel profilo regolatore dell'isolato. Tuttavia, il ripristino delle singole aperture può essere ammesso anche al di fuori della riqualificazione dell'intera UEI in quanto intervento comunque migliorativo. (cf. Allegato B - NTA art 3.4.4) - In merito alle pertinenze con volume verificare la legittimità urbanistico-edilizia delle stesse, e se fortemente incongrue e contrastanti con le logiche tecnico-compositive individuate dal P.P., ricondurle al c. 14 art. 4.1 delle NTA - Allegato B.
