**ALLEGATI DESCRITTIVI E RELAZIONALI  
SCHEDE UNITA' EDILIZIE DI INTERVENTO  
SCHEDE EDIFICIO ISOLATO 4**

Data  
DICEMBRE 2022

PIANO PARTICOLAREGGIATO DEL CENTRO DI ANTICA E PRIMA FORMAZIONE DI ALGHERO E FERTILIA

## UNITÀ EDILIZIA 4-01

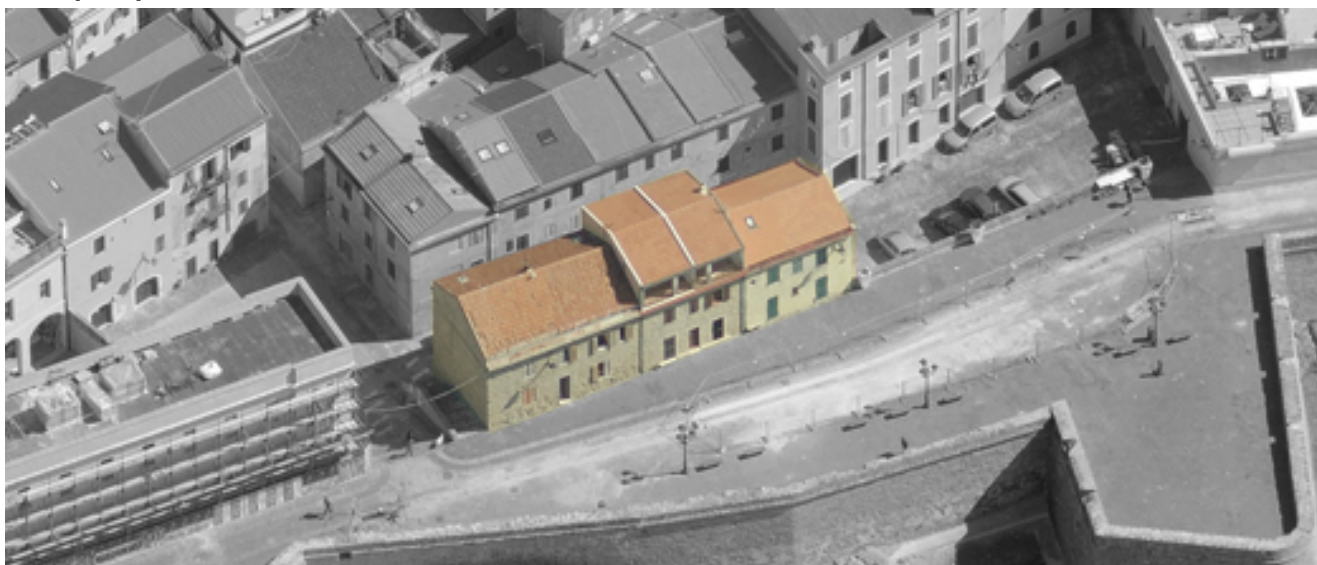
Foto prospettiva 2010

Isolato fusiforme di limitata profondità con schiere ad uno o due affacci su dislivello

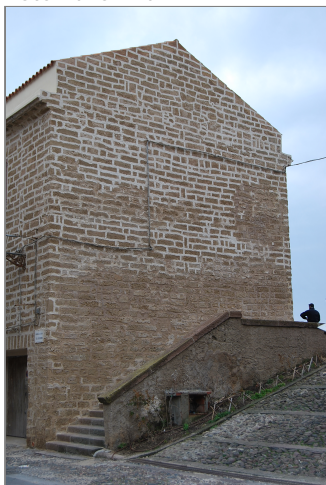
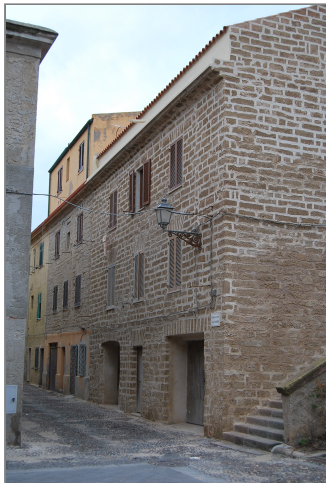
Foto 2015 - 2017

| alterato reversibile | <input checked="" type="checkbox"/> |

| buono | <input checked="" type="checkbox"/> |

Edifici a schiera a due affacci

| MATERIALI | STATO DI FATTO |
|---|---|
| pietra a facciavista | <input checked="" type="checkbox"/> |
| legno | <input checked="" type="checkbox"/> |
| a falde | <input checked="" type="checkbox"/> |
| lucernario | <input checked="" type="checkbox"/> |

| Categoria di intervento: | <b>RqE2</b> |
| Prescrizioni: | <b>A1.1-I2.1-Z1.1-Po1.1-F1.1-Pe1.1-Cp2.3-Cf1.1-M1.1-L1-B1.1-G1.1-Te1.1</b> |

Ulteriori prescrizioni: Qualsiasi modifica effettuata sull'UEI che ne altera lo stato esteriore (rimozione /sostituzione /ripristino /nuova realizzazione intonaco, rivestimento, zoccolo, portoni, sopraluce, finestre persiane, cornici porte e finestre, balconi, parapetti, gronde e tetti) deve essere eseguita contestualmente alla riqualificazione dell'intera unità edilizia d'intervento come meglio indicato nel campo prescrizioni e nel profilo regolatore dell'isolato. Tuttavia, il ripristino delle singole aperture può essere ammesso anche al di fuori della riqualificazione dell'intera UEI in quanto intervento comunque migliorativo. (cf. Allegato B - NTA art. 3.5.2) - In merito alle pertinenze con volume verificare la legittimità urbanistico-edilizia delle stesse, e se fortemente incongrue e contrastanti con le logiche tecnico-compositive individuate dal P.P., ricondurle al c. 14 art. 4.1 delle NTA - Allegato B.

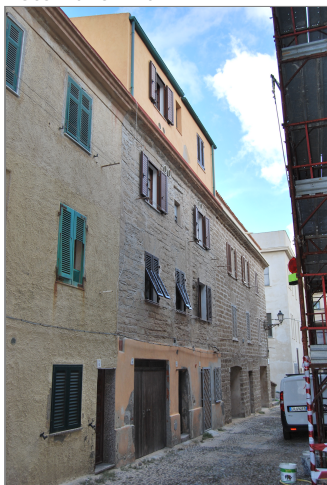
Foto 2015 - 2017

| alterato reversibile | <input checked="" type="checkbox"/> |

| sufficiente | <input checked="" type="checkbox"/> |

Edifici a schiera a due affacci

| MATERIALI | STATO DI FATTO |
|---|---|
| intonaco e tinteggiatura | <input checked="" type="checkbox"/> |
| pietra a facciavista | <input checked="" type="checkbox"/> |
| a falde | <input checked="" type="checkbox"/> |

| Categoria di intervento: | <b>RqE2</b> |
| Prescrizioni: | <b>A2.1-I2.1-Z1.1-Po1.1-Po2.2-F2.2-Pe1.2-Pe2.2-Cp1.1-Cf1.1-M1.1-L1-G1.1-Te1.1</b> |

Ulteriori prescrizioni: Qualsiasi modifica effettuata sull'UEI che ne altera lo stato esteriore (rimozione /sostituzione /ripristino /nuova realizzazione intonaco, rivestimento, zoccolo, portoni, sopraluce, finestre persiane, cornici porte e finestre, balconi, parapetti, gronde e tetti) deve essere eseguita contestualmente alla riqualificazione dell'intera unità edilizia d'intervento come meglio indicato nel campo prescrizioni e nel profilo regolatore dell'isolato. Tuttavia, il ripristino delle singole aperture può essere ammesso anche al di fuori della riqualificazione dell'intera UEI in quanto intervento comunque migliorativo. (cf. Allegato B - NTA art. 3.5.2, Allegato D - Zona A1) - In merito alle pertinenze con volume verificare la legittimità urbanistico-edilizia delle stesse, e se fortemente incongrue e contrastanti con le logiche tecnico-compositive individuate dal P.P., ricondurle al c. 14 art. 4.1 delle NTA - Allegato B.

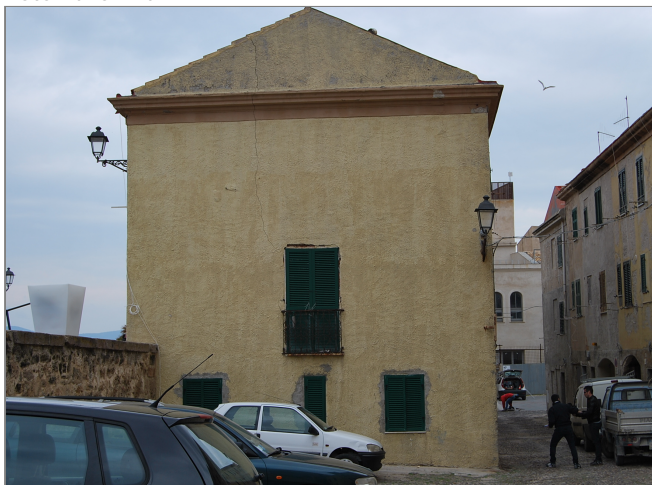
Foto 2015 - 2017

| alterato reversibile | <input checked="" type="checkbox"/> |

| peggiore | <input checked="" type="checkbox"/> |

Edifici a schiera a due affacci

| copertura | |
|---|---|
| intonaco e tinteggiatura | <input checked="" type="checkbox"/> |
| legno | <input checked="" type="checkbox"/> |
| PVC, alluminio | <input checked="" type="checkbox"/> |

| Categoria di intervento: | <b>RqE2</b> |
| Prescrizioni: | <b>A2.1-I1.1-Z1.1-Po1.1-Po2.2-F2.2-Pe2.2-Pe2.3-Cp1.1-Cf1.1-M1.1-L1.1-B1.1-Pa2.2-G1.1-Te1.1-Im2.3</b> |

Ulteriori prescrizioni: Qualsiasi modifica effettuata sull'UEI che ne altera lo stato esteriore (rimozione /sostituzione /ripristino /nuova realizzazione intonaco, rivestimento, zoccolo, portoni, sopraluce, finestre persiane, cornici porte e finestre, balconi, parapetti, gronde e tetti) deve essere eseguita contestualmente alla riqualificazione dell'intera unità edilizia d'intervento come meglio indicato nel campo prescrizioni e nel profilo regolatore dell'isolato. Tuttavia, il ripristino delle singole aperture può essere ammesso anche al di fuori della riqualificazione dell'intera UEI in quanto intervento comunque migliorativo. (cf. Allegato B - NTA art. 3.5.2, Allegato D - Zona A1) - In merito alle pertinenze con volume verificare la legittimità urbanistico-edilizia delle stesse, e se fortemente incongrue e contrastanti con le logiche tecnico-compositive individuate dal P.P., ricondurle al c. 14 art. 4.1 delle NTA - Allegato B.
