Elaborato
allegato

**ALLEGATI DESCRITTIVI E RELAZIONALI
SCHEDE UNITA' EDILIZIE DI INTERVENTO
SCHEDE EDIFICIO ISOLATO 42**

Data
DICEMBRE 2022

isolato n. 42

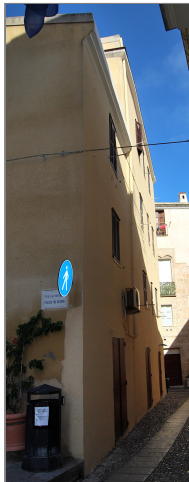
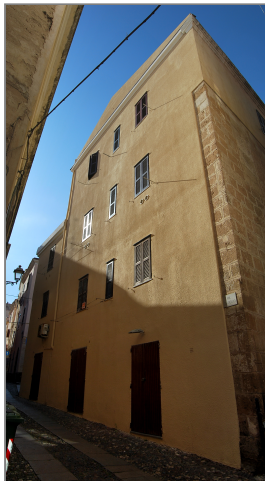
Foto 2015 - 2017

inalterato	<input checked="" type="checkbox"/>
alterato reversibile	<input type="checkbox"/>
rudere	<input type="checkbox"/>
vuoto urbano	<input type="checkbox"/>

buono	<input checked="" type="checkbox"/>
sufficiente	<input type="checkbox"/>
pessimo	<input type="checkbox"/>
rudere	<input type="checkbox"/>

MATERIALI	STATO DI FATTO
copertura	
tegole in laterizio	<input checked="" type="checkbox"/>
manto in bitume	<input type="checkbox"/>
pannelli metallici, plastici, amianto	<input type="checkbox"/>
pavimentazione	<input checked="" type="checkbox"/>
senza copertura	<input type="checkbox"/>
facciata	
intonaco e tinteggiatura	<input type="checkbox"/>
intonaco a rinzaffo	<input checked="" type="checkbox"/>
pietra a facciavista	<input checked="" type="checkbox"/>
rivestimento	<input type="checkbox"/>
mattoni a facciavista	<input type="checkbox"/>
rivestimento	<input type="checkbox"/>
rivestimento in pannelli	<input type="checkbox"/>
infisso	
legno	<input checked="" type="checkbox"/>
ferro	<input checked="" type="checkbox"/>
PVC, alluminio	<input type="checkbox"/>
TIPOLOGIA COPERTURA	
STATO DI FATTO	
a falde	<input checked="" type="checkbox"/>
piana non praticabile	<input type="checkbox"/>
piana praticabile terrazza	<input checked="" type="checkbox"/>

lucernario	<input checked="" type="checkbox"/>
terrazze a tasca	<input type="checkbox"/>
abbaino	<input type="checkbox"/>

Classificazione edificio:	E4
Categoria di intervento:	RqE2
Riferimenti tipologici:	
Riferimenti abachi:	
Destinazione d'uso:	r-c-a-d-t
Prescrizioni:	A1.1-I2.1-Z1.1-Po1.1-F1.1-Pe1.1-Cp1.1-Cp2.3-Cf1.1-M1.1-L1-B1.1-G1.1-Te1.1-Im2.3

Ulteriori prescrizioni: Qualsiasi modifica effettuata sull'UEI che ne altera lo stato esteriore (rimozione /sostituzione /ripristino /nuova realizzazione intonaco, rivestimento, zoccolo, portoni, sopra-luce, finestre persiane, cornici porte e finestre, balconi, parapetti, gronde e tetti) deve essere eseguita contestualmente alla riqualificazione dell'intera unità edilizia d'intervento come meglio indicato nel campo prescrizioni e nel profilo regolatore dell'isolato. Tuttavia, il ripristino delle singole aperture può essere ammesso anche al di fuori della riqualificazione dell'intera UEI in quanto intervento comunque migliorativo. (cf. Allegato B - NTA art. 3.5.2) - In merito alle pertinenze con volume verificare la legittimità urbanistico-edilizia delle stesse, e se fortemente incongrue e contrastanti con le logiche tecnico-compositive individuate dal P.P., ricondurle al c. 14 art. 4.1 delle NTA - Allegato B.
