Elaborato
allegato

**ALLEGATI DESCRITTIVI E RELAZIONALI
SCHEDE UNITA' EDILIZIE DI INTERVENTO
SCHEDE EDIFICIO ISOLATO 43**

Data
DICEMBRE 2022

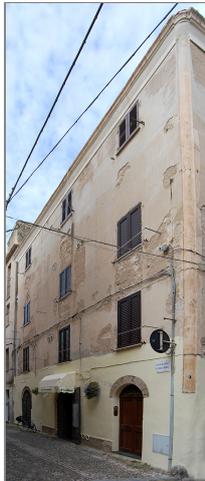
Foto 2015 - 2017

inalterato	<input type="checkbox"/>
alterato reversibile	<input checked="" type="checkbox"/>
rudere	<input type="checkbox"/>
vuoto urbano	<input type="checkbox"/>

buono	<input type="checkbox"/>
sufficiente	<input type="checkbox"/>
pessimo	<input checked="" type="checkbox"/>
rudere	<input type="checkbox"/>

Edifici in linea anche risultato di accorpamenti

MATERIALI	STATO DI FATTO
copertura	
tegole in laterizio	<input type="checkbox"/>
manto in bitume	<input type="checkbox"/>
pannelli metallici, plastici, amianto	<input type="checkbox"/>
pavimentazione	<input type="checkbox"/>
senza copertura	<input type="checkbox"/>
facciata	
intonaco e tinteggiatura	<input checked="" type="checkbox"/>
intonaco a rinzafo	<input checked="" type="checkbox"/>
pietra a facciavista	<input checked="" type="checkbox"/>
rivestimento	<input type="checkbox"/>
mattoni a facciavista	<input type="checkbox"/>
rivestimento	<input type="checkbox"/>
rivestimento in pannelli	<input type="checkbox"/>
infisso	
legno	<input checked="" type="checkbox"/>
ferro	<input checked="" type="checkbox"/>
PVC, alluminio	<input checked="" type="checkbox"/>

TIPOLOGIA COPERTURA	STATO DI FATTO
a falde	<input checked="" type="checkbox"/>
piana non praticabile	<input type="checkbox"/>
piana praticabile terrazza	<input type="checkbox"/>
lucernario	<input checked="" type="checkbox"/>
terrazze a tasca	<input type="checkbox"/>
abbaino	<input type="checkbox"/>

Classificazione edificio:	E3
Categoria di intervento:	RqE1
Riferimenti tipologici:	
Riferimenti abachi:	3L-8C
Destinazione d'uso:	r-c-a-d-t
Prescrizioni:	A1.1-I2.1-Z1.1-Po1.1-Po2.2-S1.1-F1.1-Pe2.2-Cp1.1-Cf1.1-M1.1-L1-B1.1-G1.1-Te2.2

Ulteriori prescrizioni: Qualsiasi modifica effettuata sull'UEI che ne altera lo stato esteriore (rimozione /sostituzione /ripristino /nuova realizzazione intonaco, rivestimento, zoccolo, portoni, sopra-luce, finestre persiane, cornici porte e finestre, balconi, parapetti, gronde e tetti) deve essere eseguita contestualmente alla riqualificazione dell'intera unità edilizia d'intervento come meglio indicato nel campo prescrizioni e nel profilo regolatore dell'isolato. Tuttavia, il ripristino delle singole aperture può essere ammesso anche al di fuori della riqualificazione dell'intera UEI in quanto intervento comunque migliorativo. (cf. Allegato B - NTA art. 3.5.1, Allegato D - Zona A1) - In merito alle pertinenze con volume verificare la legittimità urbanistico-edilizia delle stesse, e se fortemente incongrue e contrastanti con le logiche tecnico-compositive individuate dal P.P., ricondurle al c. 14 art. 4.1 delle NTA - Allegato B.

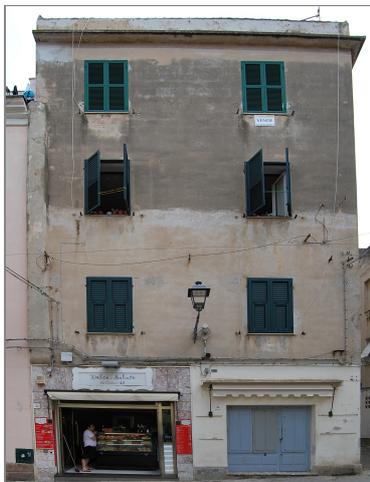
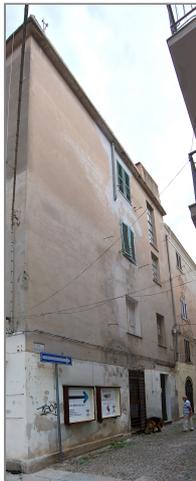
Foto 2015 - 2017

inalterato	<input checked="" type="checkbox"/>
alterato reversibile	<input type="checkbox"/>
rudere	<input type="checkbox"/>
vuoto urbano	<input type="checkbox"/>

buono	<input type="checkbox"/>
sufficiente	<input type="checkbox"/>
pessimo	<input checked="" type="checkbox"/>
rudere	<input type="checkbox"/>

Edifici a schiera a due affacci

MATERIALI	STATO DI FATTO
copertura	
tegole in laterizio	<input checked="" type="checkbox"/>
manto in bitume	<input checked="" type="checkbox"/>
pannelli metallici, plastici, amianto	<input type="checkbox"/>
pavimentazione	<input type="checkbox"/>
senza copertura	<input type="checkbox"/>
facciata	
intonaco e tinteggiatura	<input checked="" type="checkbox"/>
intonaco a rinzaffo	<input checked="" type="checkbox"/>
pietra a facciavista	<input type="checkbox"/>
rivestimento	<input type="checkbox"/>
mattoni a facciavista	<input type="checkbox"/>
rivestimento	<input type="checkbox"/>
rivestimento in pannelli	<input type="checkbox"/>
infisso	
legno	<input checked="" type="checkbox"/>
ferro	<input checked="" type="checkbox"/>
PVC, alluminio	<input checked="" type="checkbox"/>

TIPOLOGIA COPERTURA	STATO DI FATTO
a falde	<input checked="" type="checkbox"/>
piana non praticabile	<input type="checkbox"/>
piana praticabile terrazza	<input checked="" type="checkbox"/>
lucernario	<input type="checkbox"/>
terrazze a tasca	<input type="checkbox"/>
abbaino	<input type="checkbox"/>

Classificazione edificio:	E4
Categoria di intervento:	RqE2
Riferimenti tipologici:	
Riferimenti abachi:	3G-4F-8D
Destinazione d'uso:	r-c-a-d-t
Prescrizioni:	A2.1-I2.1-R2.3-Z1.1-Po1.1-Po2.2-S2.2-F1.1-Pe1.1-Pe2.1-Pe2.2-Cp1.1-Cf1.1-M1.1-L1-B1.1-G1.1-Te1.1

Ulteriori prescrizioni: Qualsiasi modifica effettuata sull'UEI che ne altera lo stato esteriore (rimozione /sostituzione /ripristino /nuova realizzazione intonaco, rivestimento, zoccolo, portoni, sopra-luce, finestre persiane, cornici porte e finestre, balconi, parapetti, gronde e tetti) deve essere eseguita contestualmente alla riqualificazione dell'intera unità edilizia d'intervento come meglio indicato nel campo prescrizioni e nel profilo regolatore dell'isolato. Tuttavia, il ripristino delle singole aperture può essere ammesso anche al di fuori della riqualificazione dell'intera UEI in quanto intervento comunque migliorativo. (cf. Allegato B - NTA art. 3.5.2, Allegato D - Zona A1) - In merito alle pertinenze con volume verificare la legittimità urbanistico-edilizia delle stesse, e se fortemente incongrue e contrastanti con le logiche tecnico-compositive individuate dal P.P., ricondurle al c. 14 art. 4.1 delle NTA - Allegato B.

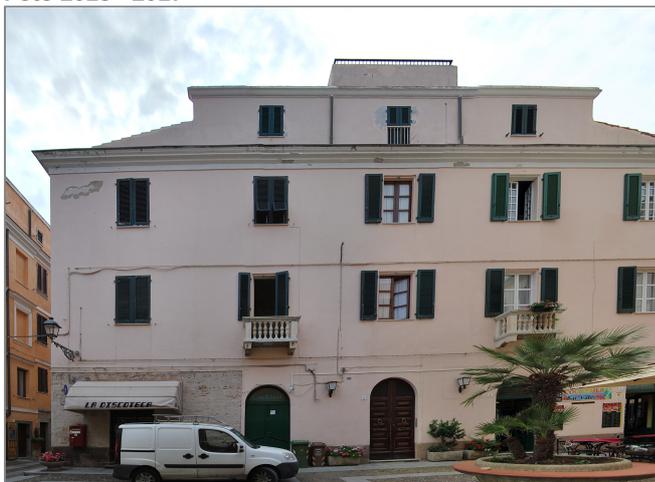
Foto 2015 - 2017

buono	<input type="checkbox"/>
sufficiente	<input checked="" type="checkbox"/>
pessimo	<input type="checkbox"/>
rudere	<input type="checkbox"/>

Edifici in linea anche risultato di accorpamenti

MATERIALI	STATO DI FATTO
copertura	
tegole in laterizio	<input checked="" type="checkbox"/>
manto in bitume	<input checked="" type="checkbox"/>
pannelli metallici, plastici, amianto	<input type="checkbox"/>
pavimentazione	<input checked="" type="checkbox"/>
senza copertura	<input type="checkbox"/>
facciata	
intonaco e tinteggiatura	<input checked="" type="checkbox"/>
intonaco a rinzaffo	<input type="checkbox"/>
pietra a facciavista	<input checked="" type="checkbox"/>
rivestimento	<input type="checkbox"/>
mattoni a facciavista	<input type="checkbox"/>
rivestimento	<input checked="" type="checkbox"/>
rivestimento in pannelli	<input type="checkbox"/>
infisso	
legno	<input checked="" type="checkbox"/>
ferro	<input checked="" type="checkbox"/>
PVC, alluminio	<input checked="" type="checkbox"/>

TIPOLOGIA COPERTURA	STATO DI FATTO
a falde	<input checked="" type="checkbox"/>
piana non praticabile	<input checked="" type="checkbox"/>
piana praticabile terrazza	<input checked="" type="checkbox"/>
lucernario	<input type="checkbox"/>
terrazze a tasca	<input type="checkbox"/>
abbaino	<input type="checkbox"/>

Classificazione edificio:	E3
Categoria di intervento:	RC
Riferimenti tipologici:	
Riferimenti abachi:	3H-8D-8Q
Destinazione d'uso:	r-c-a-d-t
Prescrizioni:	A1.1-I2.1-Z1.1-Po1.1-Po2.2-F1.1-Pe1.1-Pe2.2-Cp1.1-Cf1.1-M1.1-L1-B1.1-Pa1.1-G1.1-Te1.1

Ulteriori prescrizioni: Qualsiasi modifica effettuata sull'UEI che ne altera lo stato esteriore (rimozione /sostituzione /ripristino /nuova realizzazione intonaco, rivestimento, zoccolo, portoni, sopra-luce, finestre persiane, cornici porte e finestre, balconi, parapetti, gronde e tetti) deve essere eseguita contestualmente alla riqualificazione dell'intera unità edilizia d'intervento come meglio indicato nel campo prescrizioni e nel profilo regolatore dell'isolato. Tuttavia, il ripristino delle singole aperture può essere ammesso anche al di fuori della riqualificazione dell'intera UEI in quanto intervento comunque migliorativo. (cf. Allegato B - NTA art 3.4.4, Allegato D - Zona A1 Alghero) - In merito alle pertinenze con volume verificare la legittimità urbanistico-edilizia delle stesse, e se fortemente incongrue e contrastanti con le logiche tecnico-compositive individuate dal P.P., ricondurle al c. 14 art. 4.1 delle NTA - Allegato B.
