Elaborato
allegato

**ALLEGATI DESCRITTIVI E RELAZIONALI
SCHEDE UNITA' EDILIZIE DI INTERVENTO
SCHEDE EDIFICIO ISOLATO 46**

isolato n. 46

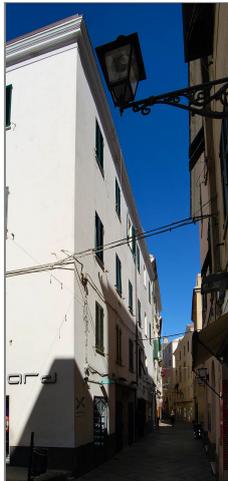
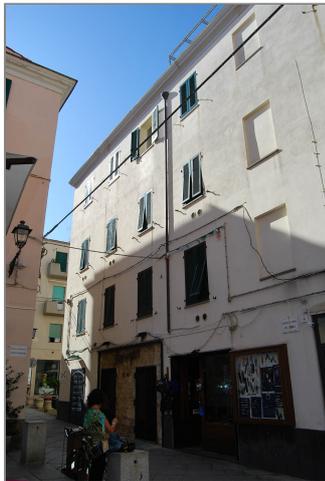
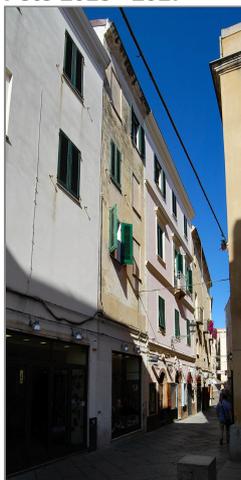
inalterato	<input type="checkbox"/>
alterato reversibile	<input checked="" type="checkbox"/>
rudere	<input type="checkbox"/>
vuoto urbano	<input type="checkbox"/>

buono	<input checked="" type="checkbox"/>
sufficiente	<input type="checkbox"/>
pessimo	<input type="checkbox"/>
rudere	<input type="checkbox"/>

Edifici a schiera a due affacci

MATERIALI	STATO DI FATTO
copertura	
tegole in laterizio	<input checked="" type="checkbox"/>
manto in bitume	<input checked="" type="checkbox"/>
pannelli metallici, plastici, amianto	<input type="checkbox"/>
pavimentazione	<input checked="" type="checkbox"/>
senza copertura	<input type="checkbox"/>
facciata	
intonaco e tinteggiatura	<input checked="" type="checkbox"/>
intonaco a rinzaffo	<input checked="" type="checkbox"/>
pietra a facciavista	<input checked="" type="checkbox"/>
rivestimento	<input type="checkbox"/>
mattoni a facciavista	<input type="checkbox"/>
rivestimento	<input checked="" type="checkbox"/>
rivestimento in pannelli	<input type="checkbox"/>
infisso	
legno	<input checked="" type="checkbox"/>
ferro	<input checked="" type="checkbox"/>
PVC, alluminio	<input type="checkbox"/>
TIPOLOGIA COPERTURA	
STATO DI FATTO	
a falde	<input checked="" type="checkbox"/>
piana non praticabile	<input checked="" type="checkbox"/>

Classificazione edificio:	E4
Categoria di intervento:	RqE2
Riferimenti tipologici:	
Riferimenti abachi:	1A-8D
Destinazione d'uso:	r-c-a-d-t
Prescrizioni:	A2.1-I2.1-R2-3-Z2.2-Po2.2-F1.1-Pe1.1-Pe2.2-Cp1.1-Cf1.1-M1.1-L1-B1.1-G1.1-Te1.1

Ulteriori prescrizioni: In alternativa alle serrande, cancello in ferro dal disegno semplice - Qualsiasi modifica effettuata sull'UEI che ne altera lo stato esteriore (rimozione /sostituzione /ripristino /nuova realizzazione intonaco, rivestimento, zoccolo, portoni, sopra luce, finestre persiane, cornici porte e finestre, balconi, parapetti, gronde e tetti) deve essere eseguita contestualmente alla riqualificazione dell'intera unità edilizia d'intervento come meglio indicato nel campo prescrizioni e nel profilo regolatore dell'isolato. Tuttavia, il ripristino delle singole aperture può essere ammesso anche al di fuori della riqualificazione dell'intera UEI in quanto intervento comunque migliorativo. (cf. Allegato B - NTA art. 3.5.2, Allegato D - Zona A1) - In merito alle pertinenze con volume verificare la legittimità urbanistico-edilizia delle stesse, e se fortemente incongrue e contrastanti con le logiche tecnico-compositive individuate dal P.P., ricondurle al c. 14 art. 4.1 delle NTA - Allegato B.

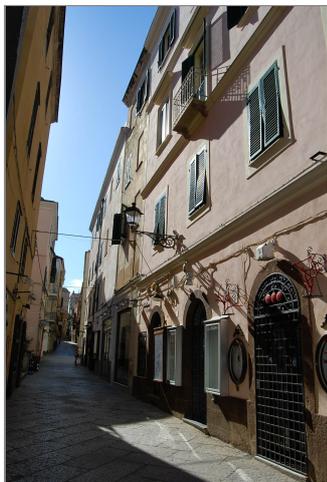
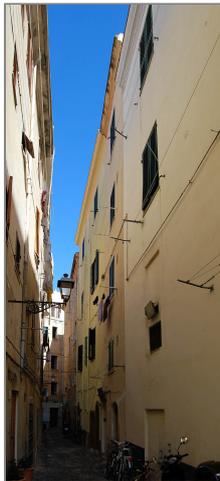
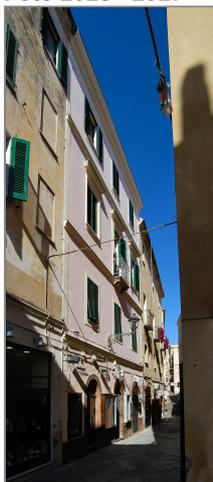
inalterato	<input type="checkbox"/>
alterato reversibile	<input checked="" type="checkbox"/>
rudere	<input type="checkbox"/>
vuoto urbano	<input type="checkbox"/>

buono	<input type="checkbox"/>
sufficiente	<input checked="" type="checkbox"/>
pessimo	<input type="checkbox"/>
rudere	<input type="checkbox"/>

Edifici a schiera a due affacci

MATERIALI	STATO DI FATTO
copertura	
tegole in laterizio	<input checked="" type="checkbox"/>
manto in bitume	<input type="checkbox"/>
pannelli metallici, plastici, amianto	<input type="checkbox"/>
pavimentazione	<input type="checkbox"/>
senza copertura	<input type="checkbox"/>
facciata	
intonaco e tinteggiatura	<input checked="" type="checkbox"/>
intonaco a rinzafo	<input checked="" type="checkbox"/>
pietra a facciavista	<input type="checkbox"/>
rivestimento	<input type="checkbox"/>
mattoni a facciavista	<input type="checkbox"/>
rivestimento	<input type="checkbox"/>
rivestimento in pannelli	<input type="checkbox"/>
infisso	
legno	<input checked="" type="checkbox"/>
ferro	<input checked="" type="checkbox"/>
PVC, alluminio	<input type="checkbox"/>
TIPOLOGIA COPERTURA	
STATO DI FATTO	
a falde	<input checked="" type="checkbox"/>
piana non praticabile	<input type="checkbox"/>
piana praticabile terrazza	<input type="checkbox"/>

Classificazione edificio:	E4
Categoria di intervento:	RqE2
Riferimenti tipologici:	
Riferimenti abachi:	8D
Destinazione d'uso:	r-c-a-d-t
Prescrizioni:	A2.1-I2.1-Z1.1-Po1.1-S1.1-F1.1-Pe2.2-Cp1.1-Cf1.1-M1.1-L1-B1.1-G1.1-Te1.1

Ulteriori prescrizioni: Qualsiasi modifica effettuata sull'UEI che ne altera lo stato esteriore (rimozione /sostituzione /ripristino /nuova realizzazione intonaco, rivestimento, zoccolo, portoni, sopra luce, finestre persiane, cornici porte e finestre, balconi, parapetti, gronde e tetti) deve essere eseguita contestualmente alla riqualificazione dell'intera unità edilizia d'intervento come meglio indicato nel campo prescrizioni e nel profilo regolatore dell'isolato. Tuttavia, il ripristino delle singole aperture può essere ammesso anche al di fuori della riqualificazione dell'intera UEI in quanto intervento comunque migliorativo. (cf. Allegato B - NTA art. 3.5.2, Allegato D - Zona A1) - In merito alle pertinenze con volume verificare la legittimità urbanistico-edilizia delle stesse, e se fortemente incongrue e contrastanti con le logiche tecnico-compositive individuate dal P.P., ricondurle al c. 14 art. 4.1 delle NTA - Allegato B.

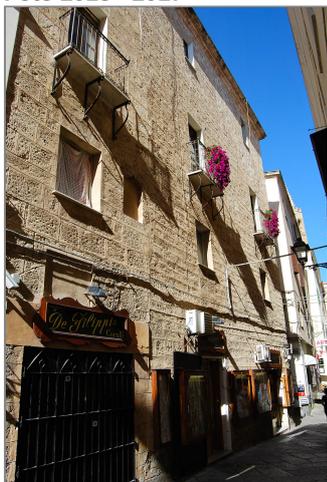
inalterato	<input checked="" type="checkbox"/>
alterato reversibile	<input type="checkbox"/>
rudere	<input type="checkbox"/>
vuoto urbano	<input type="checkbox"/>

buono	<input checked="" type="checkbox"/>
sufficiente	<input type="checkbox"/>
peissimo	<input type="checkbox"/>
rudere	<input type="checkbox"/>

Edifici a schiera a due affacci

MATERIALI	STATO DI FATTO
copertura	
tegole in laterizio	<input checked="" type="checkbox"/>
manto in bitume	<input type="checkbox"/>
pannelli metallici, plastici, amianto	<input type="checkbox"/>
pavimentazione	<input type="checkbox"/>
senza copertura	<input type="checkbox"/>
facciata	
intonaco e tinteggiatura	<input checked="" type="checkbox"/>
intonaco a rinzaffo	<input checked="" type="checkbox"/>
pietra a facciavista	<input checked="" type="checkbox"/>
rivestimento	<input type="checkbox"/>
mattoni a facciavista	<input type="checkbox"/>
rivestimento	<input type="checkbox"/>
rivestimento in pannelli	<input type="checkbox"/>
infisso	
legno	<input checked="" type="checkbox"/>
ferro	<input checked="" type="checkbox"/>
PVC, alluminio	<input type="checkbox"/>

TIPOLOGIA COPERTURA	STATO DI FATTO
a falde	<input checked="" type="checkbox"/>
piana non praticabile	<input type="checkbox"/>
piana praticabile terrazza	<input type="checkbox"/>
lucernario	<input checked="" type="checkbox"/>
terrazze a tasca	<input type="checkbox"/>
abbaino	<input type="checkbox"/>

Classificazione edificio:	E1
Categoria di intervento:	RC
Riferimenti tipologici:	
Riferimenti abachi:	8D
Destinazione d'uso:	r-c-a-d-t
Prescrizioni:	A21-I2.1-Z1.1-Po1.1-S1.1-F1.1-Pe1.1-Pe2.1-Pe2.2-Cp1.1-Cf1.1-M1.1-L1-B1.1-Pa1.1-G1.1-Te1.1

Ulteriori prescrizioni: Qualsiasi modifica effettuata sull'UEI che ne altera lo stato esteriore (rimozione /sostituzione /ripristino /nuova realizzazione intonaco, rivestimento, zoccolo, portoni, sopra luce, finestre persiane, cornici porte e finestre, balconi, parapetti, gronde e tetti) deve essere eseguita contestualmente alla riqualificazione dell'intera unità edilizia d'intervento come meglio indicato nel campo prescrizioni e nel profilo regolatore dell'isolato. Tuttavia, il ripristino delle singole aperture può essere ammesso anche al di fuori della riqualificazione dell'intera UEI in quanto intervento comunque migliorativo. (cf. Allegato B - NTA art 3.4.4, Allegato D - Zona A1 Alghero) - In merito alle pertinenze con volume verificare la legittimità urbanistico-edilizia delle stesse, e se fortemente incongrue e contrastanti con le logiche tecnico-compositive individuate dal P.P., ricondurle al c. 14 art. 4.1 delle NTA - Allegato B.

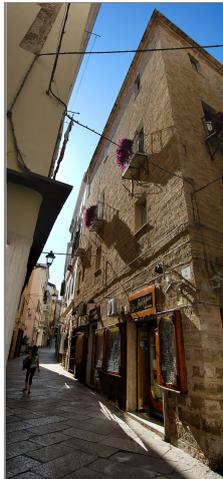
inalterato	<input type="checkbox"/>
alterato reversibile	<input checked="" type="checkbox"/>
rudere	<input type="checkbox"/>
vuoto urbano	<input type="checkbox"/>

buono	<input checked="" type="checkbox"/>
sufficiente	<input type="checkbox"/>
pessimo	<input type="checkbox"/>
rudere	<input type="checkbox"/>

Edifici in linea a carattere urbano
"Palahuet" e Palau"

MATERIALI	STATO DI FATTO
copertura	
tegole in laterizio	<input checked="" type="checkbox"/>
manto in bitume	<input type="checkbox"/>
pannelli metallici, plastici, amianto	<input type="checkbox"/>
pavimentazione	<input type="checkbox"/>
senza copertura	<input type="checkbox"/>
facciata	
intonaco e tinteggiatura	<input checked="" type="checkbox"/>
intonaco a rinzaffo	<input type="checkbox"/>
pietra a facciavista	<input checked="" type="checkbox"/>
rivestimento	<input type="checkbox"/>
mattoni a facciavista	<input type="checkbox"/>
rivestimento	<input type="checkbox"/>
rivestimento in pannelli	<input type="checkbox"/>
infisso	
legno	<input checked="" type="checkbox"/>
ferro	<input checked="" type="checkbox"/>
PVC, alluminio	<input type="checkbox"/>
TIPOLOGIA COPERTURA	
STATO DI FATTO	
a falde	<input checked="" type="checkbox"/>
piana non praticabile	<input type="checkbox"/>
piana praticabile terrazza	<input type="checkbox"/>

Classificazione edificio:	E2
Categoria di intervento:	RC
Riferimenti tipologici:	
Riferimenti abachi:	
Destinazione d'uso:	r-c-a-d-t
Prescrizioni:	A2.1-R1.1-Z1.1-Po1.1-S1.1-F1.1-Pe1.1-Cp1.1-Cf1.1-M1.1-L1-B1.1-Pa1.1-G1.1-Te1.1-Im2.3-GC

Ulteriori prescrizioni: Qualsiasi modifica effettuata sull'UEI che ne altera lo stato esteriore (rimozione /sostituzione /ripristino /nuova realizzazione intonaco, rivestimento, zoccolo, portoni, sopra-luce, finestre persiane, cornici porte e finestre, balconi, parapetti, gronde e tetti) deve essere eseguita contestualmente alla riqualificazione dell'intera unità edilizia d'intervento come meglio indicato nel campo prescrizioni e nel profilo regolatore dell'isolato. Tuttavia, il ripristino delle singole aperture può essere ammesso anche al di fuori della riqualificazione dell'intera UEI in quanto intervento comunque migliorativo. (cf. Allegato B - NTA art 3.4.4) - In merito alle pertinenze con volume verificare la legittimità urbanistico-edilizia delle stesse, e se fortemente incongrue e contrastanti con le logiche tecnico-compositive individuate dal P.P., ricondurle al c. 14 art. 4.1 delle NTA - Allegato B.
