**ALLEGATI DESCRITTIVI E RELAZIONALI  
SCHEDE UNITA' EDILIZIE DI INTERVENTO  
SCHEDE EDIFICIO ISOLATO 47**

Data  
DICEMBRE 2022

PIANO PARTICOLAREGGIATO DEL CENTRO DI ANTICA E PRIMA FORMAZIONE DI ALGHERO E FERTILIA

isolato n. 47

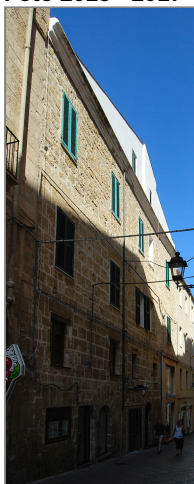
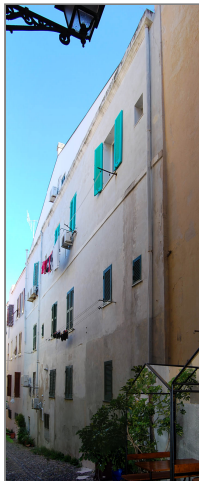
Foto 2015 - 2017

Via Roma - Vicolo Gaetano Adami

#### STATO DI CONSERVAZIONE (\*)

| alterato reversibile | <input checked="" type="checkbox"/> |

#### STATO DI MANUTENZIONE

| sufficiente | <input checked="" type="checkbox"/> |

Edifici in linea a carattere urbano  
"Palahuet" e Palau"

Prescrizioni: A2.1-I1.1-R2.3-Z1.1-Po1.1-Po2.2-S1.1-F1.1-Pe1.1-Pe2.1-Pe2.2-Cp1.1-Cf1.1-M1.1-L1-B1.1-G1.1-Te1.1-Im2.3-GC

Ulteriori prescrizioni: Qualsiasi modifica effettuata sull'UEI che ne altera lo stato esteriore (rimozione /sostituzione /ripristino /nuova realizzazione intonaco, rivestimento, zoccolo, portoni, sopraluce, finestre persiane, cornici porte e finestre, balconi, parapetti, gronde e tetti) deve essere eseguita contestualmente alla riqualificazione dell'intera unità edilizia d'intervento come meglio indicato nel campo prescrizioni e nel profilo regolatore dell'isolato. Tuttavia, il ripristino delle singole aperture può essere ammesso anche al di fuori della riqualificazione dell'intera UEI in quanto intervento comunque migliorativo. (cf. Allegato B - NTA art 3.4.4, Allegato D - Zona A1 Alghero) - In merito alle pertinenze con volume verificare la legittimità urbanistico-edilizia delle stesse, e se fortemente incongrue e contrastanti con le logiche tecnico-compositive individuate dal P.P., ricondurle al c. 14 art. 4.1 delle NTA - Allegato B.

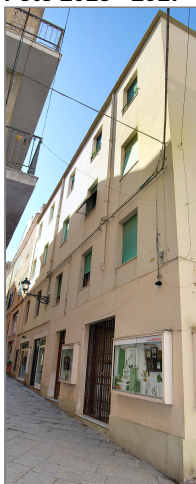
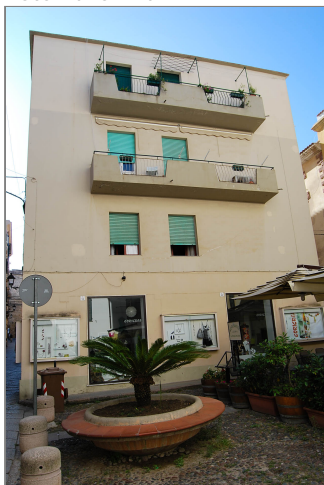
Foto 2015 - 2017

Via Roma - Piazza Pasqual Scanu - Vicolo Gaetano Adami

#### STATO DI CONSERVAZIONE (\*)

#### STATO DI MANUTENZIONE

| buono | <input checked="" type="checkbox"/> |

Edifici in linea anche risultato di accorpamenti

Ulteriori prescrizioni: E' consentita la costruzione di un nuovo fabbricato a parità di volume e nel rispetto della sagoma volumetrica preesistente. La nuova edificazione dovrà essere finalizzata ad un più coerente inserimento del fabbricato nel tessuto edilizio del centro storico ovvero al raggiungimento di una configurazione tipologicamente corretta e ben proporzionata, con soluzioni ed elementi architettonici tipologici, formali, accuratamente studiati, coerenti con i caratteri intrinseci del contesto storico e desunti dall'abaco tipologico per quanto concerne il tipo edilizio e il sistema delle aperture sul fronte; il rilascio del titolo abilitativo è subordinato alla composizione di uno schema di aperture sul fronte rinvenibile nella tradizione costruttiva storica, all'impiego di infissi in legno, del manto di copertura in laterizio nonché al recepimento integrale delle prescrizioni (cf. Allegato B - NTA art 3.6, Allegato C) - Qualsiasi modifica effettuata sull'UEI che ne altera lo stato esteriore (rimozione /sostituzione /ripristino /nuova realizzazione intonaco, rivestimento, zoccolo, portoni, sopraluce, finestre persiane, cornici porte e finestre, balconi, parapetti, gronde e tetti) deve essere eseguita contestualmente alla riqualificazione dell'intera unità edilizia d'intervento come meglio indicato nel campo prescrizioni e nel profilo regolatore dell'isolato. Tuttavia, il ripristino delle singole aperture può essere ammesso anche al di fuori della riqualificazione dell'intera UEI in quanto intervento comunque migliorativo. - In merito alle pertinenze con volume verificare la legittimità urbanistico-edilizia delle stesse, e se fortemente incongrue e contrastanti con le logiche tecnico-compositive individuate dal P.P., ricondurle al c. 14 art. 4.1 delle NTA - Allegato B.
