Elaborato  
allegato

**ALLEGATI DESCRITTIVI E RELAZIONALI  
SCHEDE UNITA' EDILIZIE DI INTERVENTO  
SCHEDE EDIFICIO ISOLATO 52**

Data  
DICEMBRE 2022

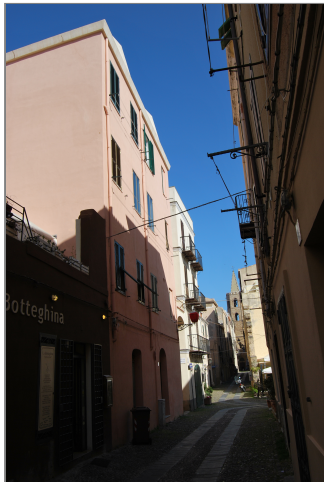
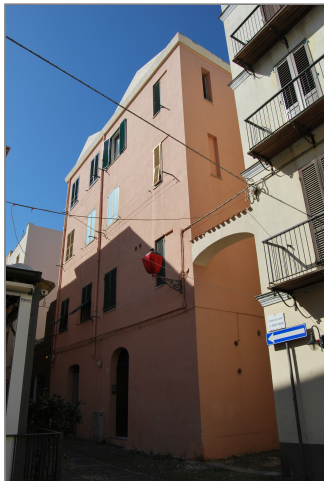
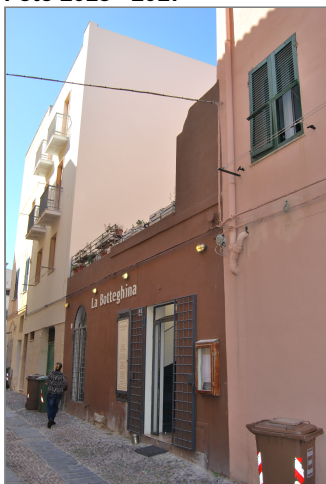
Foglio	97
Mappale	395

Via Zaccaria - Via Simon Laccu - Via Principe Umberto

inalterato	<input type="checkbox"/>
alterato reversibile	<input checked="" type="checkbox"/>
rudere	<input type="checkbox"/>
vuoto urbano	<input type="checkbox"/>

buono	<input checked="" type="checkbox"/>
sufficiente	<input type="checkbox"/>
pessimo	<input type="checkbox"/>
rudere	<input type="checkbox"/>

Edifici a schiera a due affacci

MATERIALI	STATO DI FATTO
<b>copertura</b>	
tegole in laterizio	<input checked="" type="checkbox"/>
manto in bitume	<input checked="" type="checkbox"/>
pannelli metallici, plastici, amianto	<input type="checkbox"/>
pavimentazione	<input checked="" type="checkbox"/>
senza copertura	<input type="checkbox"/>
<b>facciata</b>	
intonaco e tinteggiatura	<input checked="" type="checkbox"/>
intonaco a rinzafo	<input type="checkbox"/>
pietra a facciavista	<input type="checkbox"/>
rivestimento	<input type="checkbox"/>
mattoni a facciavista	<input type="checkbox"/>
rivestimento	<input type="checkbox"/>
rivestimento in pannelli	<input type="checkbox"/>
<b>infisso</b>	
legno	<input checked="" type="checkbox"/>
ferro	<input checked="" type="checkbox"/>
PVC, alluminio	<input checked="" type="checkbox"/>

TIPOLOGIA COPERTURA	STATO DI FATTO
a falde	<input checked="" type="checkbox"/>
piana non praticabile	<input checked="" type="checkbox"/>
piana praticabile terrazza	<input checked="" type="checkbox"/>
lucernario	<input type="checkbox"/>
terrazze a tasca	<input type="checkbox"/>
abbaino	<input type="checkbox"/>

Classificazione edificio:	<b>E3</b>
Categoria di intervento:	<b>RqE1</b>
Riferimenti tipologici:	
Riferimenti abachi:	<b>3L-3G-4C-8A-8D</b>
Destinazione d'uso:	<b>r-c-a-d-t</b>
Prescrizioni:	<b>A2.1-I2.1-Z1.1-Po1.1-Po2.2-S1.1-S2.1-F1.1-Pe1.1-Pe2.1-Pe2.2-Cp1.1-Cf1.1-M1.1-L1-G1.1-Te1.1</b>

Ulteriori prescrizioni: Qualsiasi modifica effettuata sull'UEI che ne altera lo stato esteriore (rimozione /sostituzione /ripristino /nuova realizzazione intonaco, rivestimento, zoccolo, portoni, sopra luce, finestre persiane, cornici porte e finestre, balconi, parapetti, gronde e tetti) deve essere eseguita contestualmente alla riqualificazione dell'intera unità edilizia d'intervento come meglio indicato nel campo prescrizioni e nel profilo regolatore dell'isolato. Tuttavia, il ripristino delle singole aperture può essere ammesso anche al di fuori della riqualificazione dell'intera UEI in quanto intervento comunque migliorativo. (cf. Allegato B - NTA art. 3.5.1, Allegato D - Zona A1) - In merito alle pertinenze con volume verificare la legittimità urbanistico-edilizia delle stesse, e se fortemente incongrue e contrastanti con le logiche tecnico-compositive individuate dal P.P., ricondurle al c. 14 art. 4.1 delle NTA - Allegato B.

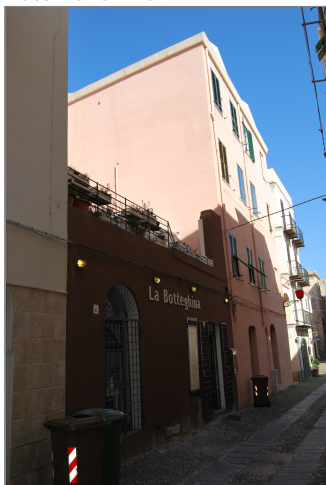
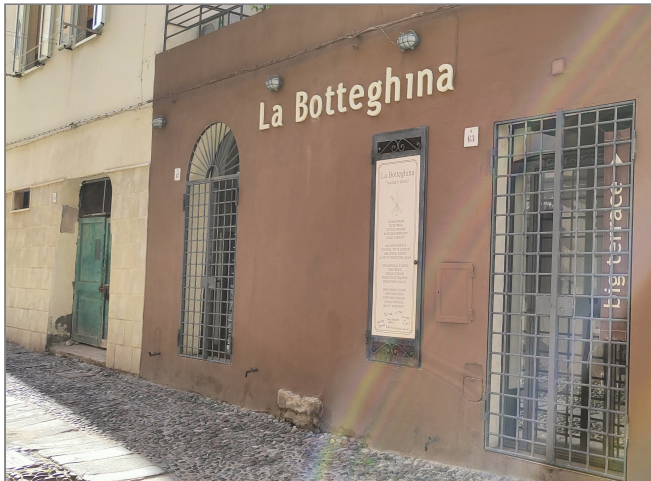
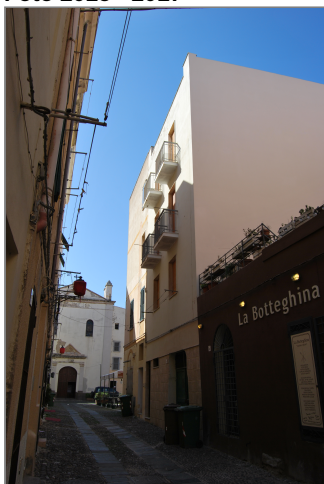
Foglio 97  
Mappale 396-397

Via Principe Umberto

Edifici a schiera ad un unico affaccio

MATERIALI	STATO DI FATTO
<b>copertura</b>	
tegole in laterizio	<input type="checkbox"/>
manto in bitume	<input type="checkbox"/>
pannelli metallici, plastici, amianto	<input type="checkbox"/>
pavimentazione	<input checked="" type="checkbox"/>
senza copertura	<input type="checkbox"/>
<b>facciata</b>	
intonaco e tinteggiatura	<input type="checkbox"/>
intonaco a rinzaffo	<input checked="" type="checkbox"/>
pietra a facciavista	<input type="checkbox"/>
rivestimento	<input type="checkbox"/>
mattoni a facciavista	<input type="checkbox"/>
rivestimento	<input type="checkbox"/>
rivestimento in pannelli	<input type="checkbox"/>
<b>infisso</b>	
legno	<input type="checkbox"/>
ferro	<input checked="" type="checkbox"/>
PVC, alluminio	<input type="checkbox"/>
<b>TIPOLOGIA COPERTURA</b>	
<b>STATO DI FATTO</b>	
a falde	<input type="checkbox"/>
piana non praticabile	<input type="checkbox"/>
piana praticabile terrazza	<input checked="" type="checkbox"/>

Classificazione edificio:	<b>E3</b>
Categoria di intervento:	<b>RqE1</b>
Riferimenti tipologici:	
Riferimenti abachi:	
Destinazione d'uso:	<b>r-c-a-d-t</b>
Prescrizioni:	A1.1-I1.1-Z1.1-Po1.1-S1.1-Cp1.1-G1.1-Te1.1

Ulteriori prescrizioni: Qualsiasi modifica effettuata sull'UEI che ne altera lo stato esteriore (rimozione /sostituzione /ripristino /nuova realizzazione intonaco, rivestimento, zoccolo, portoni, sopra luce, finestre persiane, cornici porte e finestre, balconi, parapetti, gronde e tetti) deve essere eseguita contestualmente alla riqualificazione dell'intera unità edilizia d'intervento come meglio indicato nel campo prescrizioni e nel profilo regolatore dell'isolato. Tuttavia, il ripristino delle singole aperture può essere ammesso anche al di fuori della riqualificazione dell'intera UEI in quanto intervento comunque migliorativo. (cf. Allegato B - NTA art. 3.5.1) - In merito alle pertinenze con volume verificare la legittimità urbanistico-edilizia delle stesse, e se fortemente incongrue e contrastanti con le logiche tecnico-compositive individuate dal P.P., ricondurle al c. 14 art. 4.1 delle NTA - Allegato B.

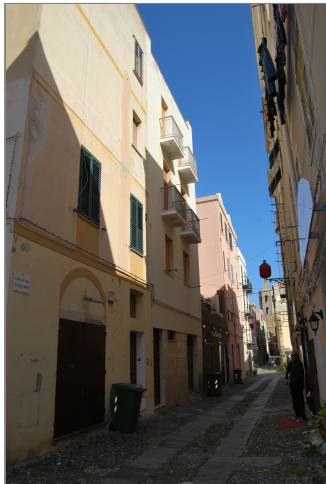
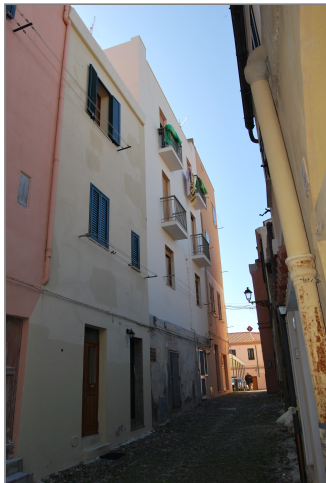
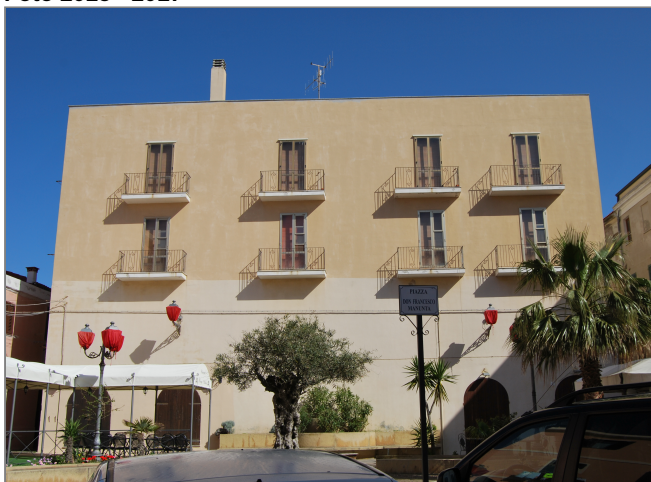
Foglio	97
Mappale	857

Via Principe Umberto - Via Zaccaria

inalterato	<input type="checkbox"/>
alterato reversibile	<input checked="" type="checkbox"/>
rudere	<input type="checkbox"/>
vuoto urbano	<input type="checkbox"/>

buono	<input checked="" type="checkbox"/>
sufficiente	<input type="checkbox"/>
peissimo	<input type="checkbox"/>
rudere	<input type="checkbox"/>

Edifici a schiera a due affacci

MATERIALI	STATO DI FATTO
<b>copertura</b>	
tegole in laterizio	<input type="checkbox"/>
manto in bitume	<input checked="" type="checkbox"/>
pannelli metallici, plastici, amianto	<input type="checkbox"/>
pavimentazione	<input type="checkbox"/>
senza copertura	<input type="checkbox"/>
<b>facciata</b>	
intonaco e tinteggiatura	<input checked="" type="checkbox"/>
intonaco a rinzaffo	<input checked="" type="checkbox"/>
pietra a facciavista	<input type="checkbox"/>
rivestimento	<input checked="" type="checkbox"/>
mattoni a facciavista	<input type="checkbox"/>
rivestimento	<input type="checkbox"/>
rivestimento in pannelli	<input type="checkbox"/>
<b>infisso</b>	
legno	<input checked="" type="checkbox"/>
ferro	<input checked="" type="checkbox"/>
PVC, alluminio	<input checked="" type="checkbox"/>

TIPOLOGIA COPERTURA	STATO DI FATTO
a falde	<input type="checkbox"/>
piana non praticabile	<input checked="" type="checkbox"/>
piana praticabile terrazza	<input type="checkbox"/>
lucernario	<input type="checkbox"/>
terrazze a tasca	<input type="checkbox"/>
abbaino	<input type="checkbox"/>

Classificazione edificio:	<b>E7</b>
Categoria di intervento:	<b>RqE2</b>
Riferimenti tipologici:	
Riferimenti abachi:	<b>3I-3L-4D-8C-8P-9F-10B</b>
Destinazione d'uso:	<b>r-c-a-d-t</b>
Prescrizioni:	<b>A2.1-I2.1-Z1.1-Po1.1-Po2.2-S2.1-F1.1-Pe2.2-Pe2.3-Cp1.1-Cf1.1-M1.1-L1-B2.2-Pa2.2-G1.1-Te1.1</b>

Ulteriori prescrizioni: Qualsiasi modifica effettuata sull'UEI che ne altera lo stato esteriore (rimozione /sostituzione /ripristino /nuova realizzazione intonaco, rivestimento, zoccolo, portoni, sopra-luce, finestre persiane, cornici porte e finestre, balconi, parapetti, gronde e tetti) deve essere eseguita contestualmente alla riqualificazione dell'intera unità edilizia d'intervento come meglio indicato nel campo prescrizioni e nel profilo regolatore dell'isolato. Tuttavia, il ripristino delle singole aperture può essere ammesso anche al di fuori della riqualificazione dell'intera UEI in quanto intervento comunque migliorativo. (cf. Allegato B - NTA art. 3.5.2, Allegato D - Zona A1) - In merito alle pertinenze con volume verificare la legittimità urbanistico-edilizia delle stesse, e se fortemente incongrue e contrastanti con le logiche tecnico-compositive individuate dal P.P., ricondurle al c. 14 art. 4.1 delle NTA - Allegato B.

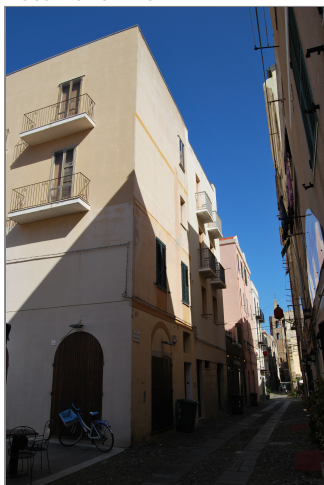
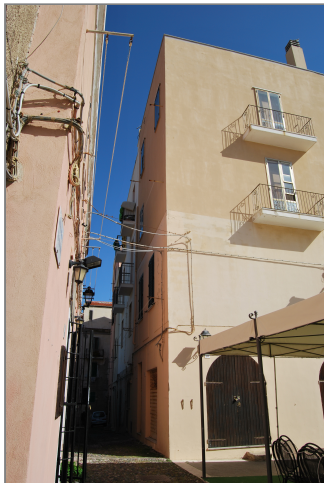
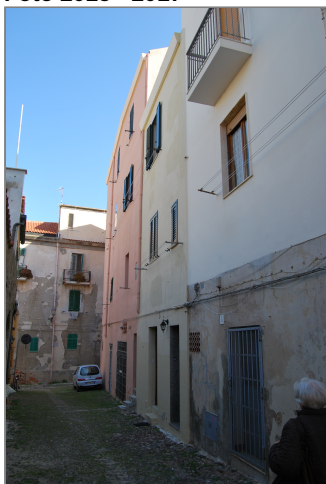
Foglio	97
Mappale	761

Via Principe Umberto - Piazza Don Francesco Manunta - Via Zaccaria

inalterato	<input type="checkbox"/>
alterato reversibile	<input checked="" type="checkbox"/>
rudere	<input type="checkbox"/>
vuoto urbano	<input type="checkbox"/>

buono	<input checked="" type="checkbox"/>
sufficiente	<input type="checkbox"/>
pessimo	<input type="checkbox"/>
rudere	<input type="checkbox"/>

Edifici in linea anche risultato di accorpamenti

MATERIALI	STATO DI FATTO
<b>copertura</b>	
tegole in laterizio	<input type="checkbox"/>
manto in bitume	<input type="checkbox"/>
pannelli metallici, plastici, amianto	<input type="checkbox"/>
pavimentazione	<input checked="" type="checkbox"/>
senza copertura	<input type="checkbox"/>
<b>facciata</b>	
intonaco e tinteggiatura	<input checked="" type="checkbox"/>
intonaco a rinzaffo	<input checked="" type="checkbox"/>
pietra a facciavista	<input type="checkbox"/>
rivestimento	<input type="checkbox"/>
mattoni a facciavista	<input type="checkbox"/>
rivestimento	<input type="checkbox"/>
rivestimento in pannelli	<input type="checkbox"/>
<b>infisso</b>	
legno	<input checked="" type="checkbox"/>
ferro	<input checked="" type="checkbox"/>
PVC, alluminio	<input checked="" type="checkbox"/>

TIPOLOGIA COPERTURA	STATO DI FATTO
a falde	<input type="checkbox"/>
piana non praticabile	<input type="checkbox"/>
piana praticabile terrazza	<input checked="" type="checkbox"/>
lucernario	<input type="checkbox"/>
terrazze a tasca	<input type="checkbox"/>
abbaino	<input type="checkbox"/>

Classificazione edificio:	<b>E7</b>
Categoria di intervento:	<b>RqE2</b>
Riferimenti tipologici:	
Riferimenti abachi:	<b>3D-3G-8C-8P-9F</b>
Destinazione d'uso:	<b>r-c-a-d-t</b>
Prescrizioni:	<b>A1.1-I2.1-Z1.1-Po1.1-Po2.2-F1.1-Pe1.1-Pe2.2-Cp1.1-Cf1.1-M1.1-L1-B2.2-Pa1.1-G1.1-Te1.1</b>

Ulteriori prescrizioni: Qualsiasi modifica effettuata sull'UEI che ne altera lo stato esteriore (rimozione /sostituzione /ripristino /nuova realizzazione intonaco, rivestimento, zoccolo, portoni, sopra-luce, finestre persiane, cornici porte e finestre, balconi, parapetti, gronde e tetti) deve essere eseguita contestualmente alla riqualificazione dell'intera unità edilizia d'intervento come meglio indicato nel campo prescrizioni e nel profilo regolatore dell'isolato. Tuttavia, il ripristino delle singole aperture può essere ammesso anche al di fuori della riqualificazione dell'intera UEI in quanto intervento comunque migliorativo. (cf. Allegato B - NTA art. 3.5.2, Allegato D - Zona A1) - In merito alle pertinenze con volume verificare la legittimità urbanistico-edilizia delle stesse, e se fortemente incongrue e contrastanti con le logiche tecnico-compositive individuate dal P.P., ricondurle al c. 14 art. 4.1 delle NTA - Allegato B.

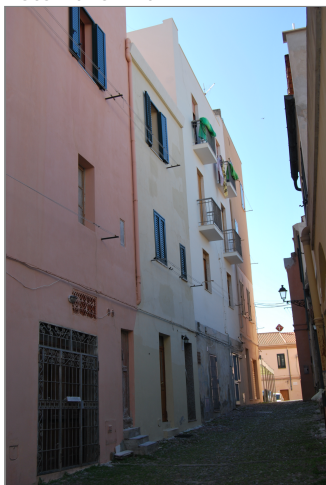
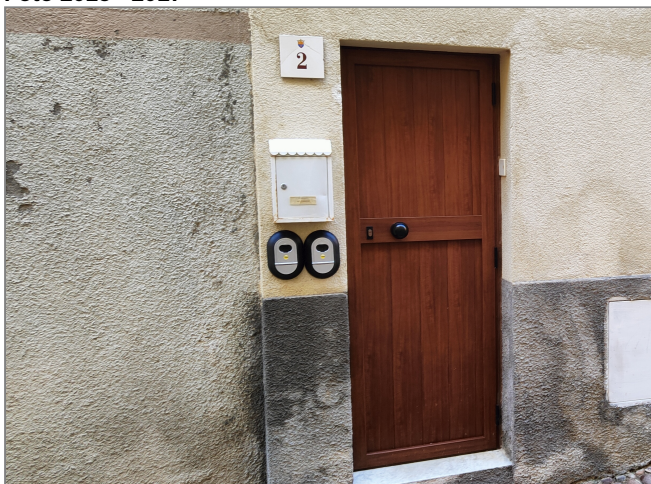
Via Zaccaria	
Foglio	97
Mappale	398

inalterato	<input type="checkbox"/>
alterato reversibile	<input checked="" type="checkbox"/>
rudere	<input type="checkbox"/>
vuoto urbano	<input type="checkbox"/>

buono	<input checked="" type="checkbox"/>
sufficiente	<input type="checkbox"/>
pessimo	<input type="checkbox"/>
rudere	<input type="checkbox"/>

Edifici a schiera ad un unico affaccio

MATERIALI	STATO DI FATTO
<b>copertura</b>	
tegole in laterizio	<input type="checkbox"/>
manto in bitume	<input type="checkbox"/>
pannelli metallici, plastici, amianto	<input type="checkbox"/>
pavimentazione	<input type="checkbox"/>
senza copertura	<input type="checkbox"/>
<b>facciata</b>	
intonaco e tinteggiatura	<input type="checkbox"/>
intonaco a rinzafo	<input checked="" type="checkbox"/>
pietra a facciavista	<input type="checkbox"/>
rivestimento	<input type="checkbox"/>
mattoni a facciavista	<input type="checkbox"/>
rivestimento	<input type="checkbox"/>
rivestimento in pannelli	<input type="checkbox"/>
<b>infisso</b>	
legno	<input checked="" type="checkbox"/>
ferro	<input checked="" type="checkbox"/>
PVC, alluminio	<input type="checkbox"/>

Classificazione edificio:	<b>E3</b>
Categoria di intervento:	<b>RqE1</b>
Riferimenti tipologici:	
Riferimenti abachi:	<b>3D-8A-8C</b>
Destinazione d'uso:	<b>r-c-a-d-t</b>
Prescrizioni:	<b>A1.1-I1.1-Z1.1-Po2.2-F1.1-Pe2.2-Cp2.3-Cf1.1-M1.1-L1-B1.1-G1.1-Te1.1</b>

Ulteriori prescrizioni: Qualsiasi modifica effettuata sull'UEI che ne altera lo stato esteriore (rimozione /sostituzione /ripristino /nuova realizzazione intonaco, rivestimento, zoccolo, portoni, sopra luce, finestre persiane, cornici porte e finestre, balconi, parapetti, gronde e tetti) deve essere eseguita contestualmente alla riqualificazione dell'intera unità edilizia d'intervento come meglio indicato nel campo prescrizioni e nel profilo regolatore dell'isolato. Tuttavia, il ripristino delle singole aperture può essere ammesso anche al di fuori della riqualificazione dell'intera UEI in quanto intervento comunque migliorativo. (cf. Allegato B - NTA art. 3.5.1, Allegato D - Zona A1) - In merito alle pertinenze con volume verificare la legittimità urbanistico-edilizia delle stesse, e se fortemente incongrue e contrastanti con le logiche tecnico-compositive individuate dal P.P., ricondurle al c. 14 art. 4.1 delle NTA - Allegato B.
