Elaborato  
allegato

**ALLEGATI DESCRITTIVI E RELAZIONALI  
SCHEDE UNITA' EDILIZIE DI INTERVENTO  
SCHEDE EDIFICIO ISOLATO 59**

isolato n. 59

## UNITÀ EDILIZIA 59-02

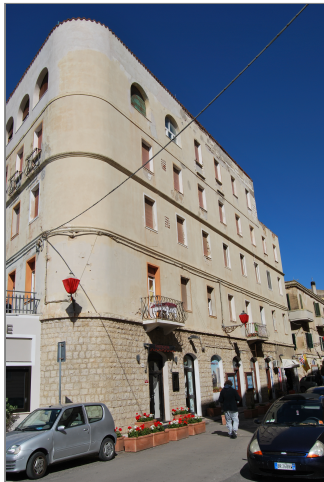
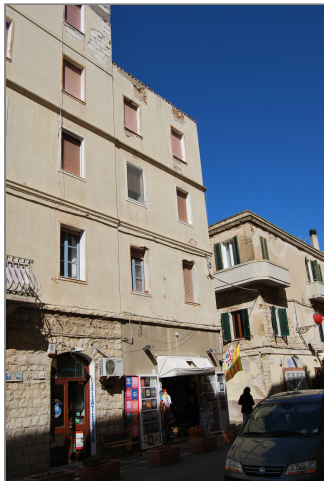
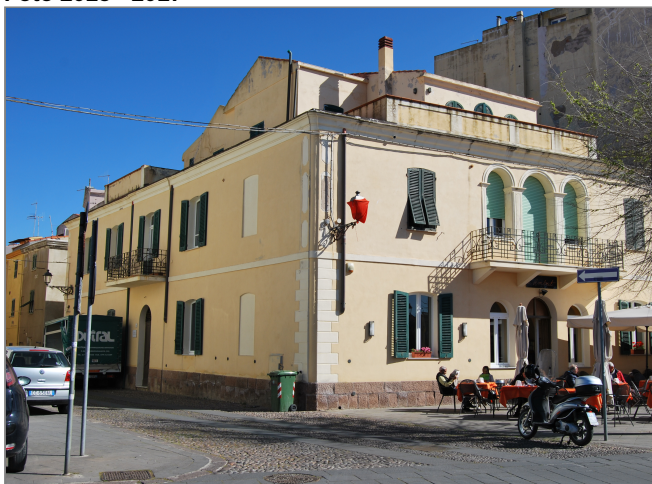
inalterato	<input checked="" type="checkbox"/>
alterato reversibile	<input type="checkbox"/>
rudere	<input type="checkbox"/>
vuoto urbano	<input type="checkbox"/>

buono	<input type="checkbox"/>
sufficiente	<input type="checkbox"/>
pessimo	<input checked="" type="checkbox"/>
rudere	<input type="checkbox"/>

Edifici in linea anche risultato di accorpamenti

MATERIALI	STATO DI FATTO
<b>copertura</b>	
tegole in laterizio	<input checked="" type="checkbox"/>
manto in bitume	<input checked="" type="checkbox"/>
pannelli metallici, plastici, amianto	<input checked="" type="checkbox"/>
pavimentazione	<input checked="" type="checkbox"/>
senza copertura	<input type="checkbox"/>
<b>facciata</b>	
intonaco e tinteggiatura	<input checked="" type="checkbox"/>
intonaco a rinzaffo	<input type="checkbox"/>
pietra a facciavista	<input type="checkbox"/>
rivestimento	<input type="checkbox"/>
mattoni a facciavista	<input checked="" type="checkbox"/>
rivestimento	<input checked="" type="checkbox"/>
rivestimento in pannelli	<input type="checkbox"/>
<b>infisso</b>	
legno	<input checked="" type="checkbox"/>
ferro	<input checked="" type="checkbox"/>
PVC, alluminio	<input checked="" type="checkbox"/>

TIPOLOGIA COPERTURA	STATO DI FATTO
a falde	<input checked="" type="checkbox"/>
piana non praticabile	<input checked="" type="checkbox"/>
piana praticabile terrazza	<input type="checkbox"/>
lucernario	<input type="checkbox"/>
terrazze a tasca	<input checked="" type="checkbox"/>
abbaino	<input type="checkbox"/>

Classificazione edificio:	<b>E4</b>
Categoria di intervento:	<b>RqE2</b>
Riferimenti tipologici:	
Riferimenti abachi:	<b>8D-8I-8Q-8R-9D</b>
Destinazione d'uso:	<b>r-c-a-d-t</b>
Prescrizioni:	<b>A1.1-I2.1-Z1.1-Po1.1-F1.1-Pe2.2-Cp1.1-Cf1.1-M1.1-L1-B2.2-Pa1.1-G1.1-Te2.2-IM2.3</b>

Ulteriori prescrizioni: Qualsiasi modifica effettuata sull'UEI che ne altera lo stato esteriore (rimozione /sostituzione /ripristino /nuova realizzazione intonaco, rivestimento, zoccolo, portoni, sopra-luce, finestre persiane, cornici porte e finestre, balconi, parapetti, gronde e tetti) deve essere eseguita contestualmente alla riqualificazione dell'intera unità edilizia d'intervento come meglio indicato nel campo prescrizioni e nel profilo regolatore dell'isolato. Tuttavia, il ripristino delle singole aperture può essere ammesso anche al di fuori della riqualificazione dell'intera UEI in quanto intervento comunque migliorativo. (cf. Allegato B - NTA art. 3.5.2, Allegato D - Zona A1) - In merito alle pertinenze con volume verificare la legittimità urbanistico-edilizia delle stesse, e se fortemente incongrue e contrastanti con le logiche tecnico-compositive individuate dal P.P., ricondurle al c. 14 art. 4.1 delle NTA - Allegato B.

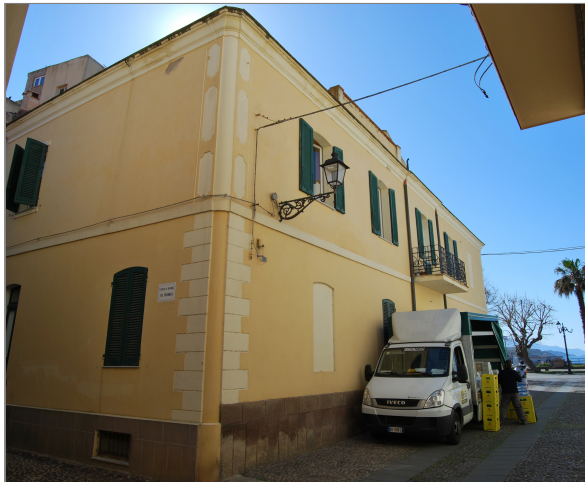
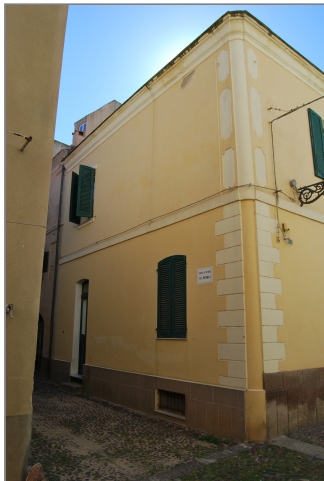
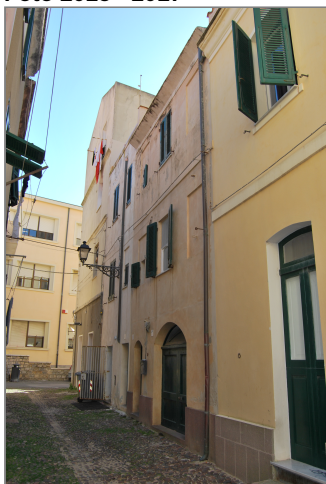
buono	<input checked="" type="checkbox"/>
sufficiente	<input type="checkbox"/>
pessimo	<input type="checkbox"/>
rudere	<input type="checkbox"/>

Edifici in linea anche risultato di accorpamenti

MATERIALI	STATO DI FATTO
<b>copertura</b>	
tegole in laterizio	<input checked="" type="checkbox"/>
manto in bitume	<input type="checkbox"/>
pannelli metallici, plastici, amianto	<input type="checkbox"/>
pavimentazione	<input checked="" type="checkbox"/>
senza copertura	<input type="checkbox"/>
<b>facciata</b>	
intonaco e tinteggiatura	<input checked="" type="checkbox"/>
intonaco a rinzafo	<input type="checkbox"/>
pietra a facciavista	<input checked="" type="checkbox"/>
rivestimento	<input type="checkbox"/>
mattoni a facciavista	<input type="checkbox"/>
rivestimento	<input checked="" type="checkbox"/>
rivestimento in pannelli	<input type="checkbox"/>
<b>infisso</b>	
legno	<input checked="" type="checkbox"/>
ferro	<input type="checkbox"/>
PVC, alluminio	<input checked="" type="checkbox"/>

TIPOLOGIA COPERTURA	STATO DI FATTO
a falde	<input checked="" type="checkbox"/>
piana non praticabile	<input type="checkbox"/>
piana praticabile terrazza	<input type="checkbox"/>
lucernario	<input checked="" type="checkbox"/>
terrazze a tasca	<input checked="" type="checkbox"/>
abbaino	<input type="checkbox"/>

Classificazione edificio:	<b>E2</b>
Categoria di intervento:	<b>RC</b>
Riferimenti tipologici:	
Riferimenti abachi:	<b>4E-8D-8Q</b>
Destinazione d'uso:	<b>r-c-a-d-t</b>
Prescrizioni:	A1.1-I1.1-Z1.1-Z2.3-Po1.1-S2.2-F1.1-Pe1.1-Cp1.1-Cf1.1-M1.1-L1-B1.1-Pa1.1-G1.1-Te1.1

Ulteriori prescrizioni: Qualsiasi modifica effettuata sull'UEI che ne altera lo stato esteriore (rimozione /sostituzione /ripristino /nuova realizzazione intonaco, rivestimento, zoccolo, portoni, sopra luce, finestre persiane, cornici porte e finestre, balconi, parapetti, gronde e tetti) deve essere eseguita contestualmente alla riqualificazione dell'intera unità edilizia d'intervento come meglio indicato nel campo prescrizioni e nel profilo regolatore dell'isolato. Tuttavia, il ripristino delle singole aperture può essere ammesso anche al di fuori della riqualificazione dell'intera UEI in quanto intervento comunque migliorativo. (cf. Allegato B - NTA art 3.4.4, Allegato D - Zona A1 Alghero) - In merito alle pertinenze con volume verificare la legittimità urbanistico-edilizia delle stesse, e se fortemente incongrue e contrastanti con le logiche tecnico-compositive individuate dal P.P., ricondurle al c. 14 art. 4.1 delle NTA - Allegato B.

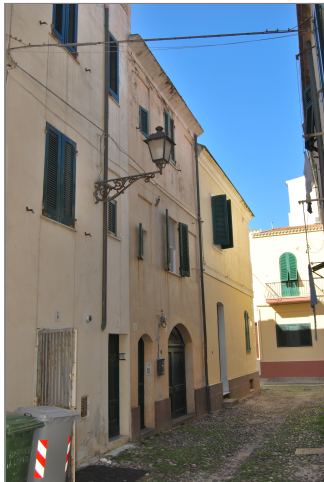
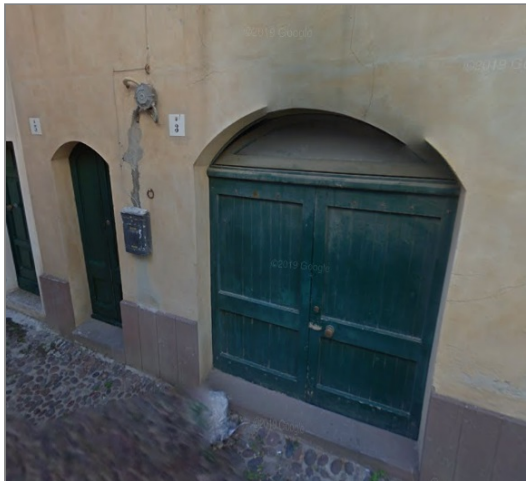
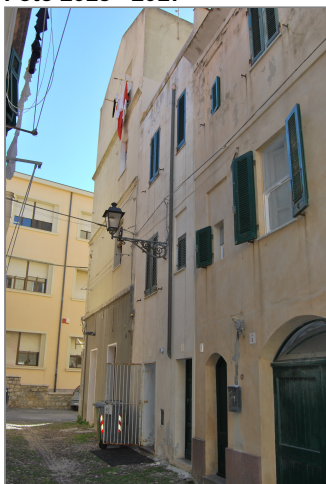
inalterato	<input type="checkbox"/>
alterato reversibile	<input checked="" type="checkbox"/>
rudere	<input type="checkbox"/>
vuoto urbano	<input type="checkbox"/>

buono	<input type="checkbox"/>
sufficiente	<input checked="" type="checkbox"/>
pessimo	<input type="checkbox"/>
rudere	<input type="checkbox"/>

Edifici a schiera ad un unico affaccio

MATERIALI	STATO DI FATTO
<b>copertura</b>	
tegole in laterizio	<input checked="" type="checkbox"/>
manto in bitume	<input type="checkbox"/>
pannelli metallici, plastici, amianto	<input type="checkbox"/>
pavimentazione	<input type="checkbox"/>
senza copertura	<input type="checkbox"/>
<b>facciata</b>	
intonaco e tinteggiatura	<input checked="" type="checkbox"/>
intonaco a rinzafo	<input checked="" type="checkbox"/>
pietra a facciavista	<input type="checkbox"/>
rivestimento	<input type="checkbox"/>
mattoni a facciavista	<input type="checkbox"/>
rivestimento	<input checked="" type="checkbox"/>
rivestimento in pannelli	<input type="checkbox"/>
<b>infisso</b>	
legno	<input checked="" type="checkbox"/>
ferro	<input type="checkbox"/>
PVC, alluminio	<input type="checkbox"/>

TIPOLOGIA COPERTURA	STATO DI FATTO
a falde	<input checked="" type="checkbox"/>
piana non praticabile	<input type="checkbox"/>
piana praticabile terrazza	<input type="checkbox"/>
lucernario	<input type="checkbox"/>
terrazze a tasca	<input type="checkbox"/>
abbaino	<input type="checkbox"/>

Classificazione edificio:	<b>E3</b>
Categoria di intervento:	<b>RqE1</b>
Riferimenti tipologici:	
Riferimenti abachi:	<b>1A-4D</b>
Destinazione d'uso:	<b>r-c-a-d-t</b>
Prescrizioni:	A1.1-I1.1-Z2.3-Po1.1-S2.2-F1.1-Pe1.1-Cp1.1-Cf1.1-M1.1-L1-B1.1-G1.1-Te1.1

Ulteriori prescrizioni: Qualsiasi modifica effettuata sull'UEI che ne altera lo stato esteriore (rimozione /sostituzione /ripristino /nuova realizzazione intonaco, rivestimento, zoccolo, portoni, sopra luce, finestre persiane, cornici porte e finestre, balconi, parapetti, gronde e tetti) deve essere eseguita contestualmente alla riqualificazione dell'intera unità edilizia d'intervento come meglio indicato nel campo prescrizioni e nel profilo regolatore dell'isolato. Tuttavia, il ripristino delle singole aperture può essere ammesso anche al di fuori della riqualificazione dell'intera UEI in quanto intervento comunque migliorativo. (cf. Allegato B - NTA art. 3.5.1, Allegato D - Zona A1) - In merito alle pertinenze con volume verificare la legittimità urbanistico-edilizia delle stesse, e se fortemente incongrue e contrastanti con le logiche tecnico-compositive individuate dal P.P., ricondurle al c. 14 art. 4.1 delle NTA - Allegato B.

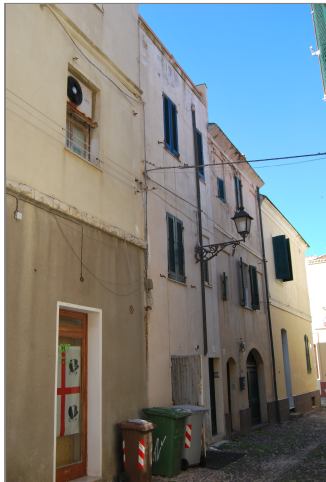
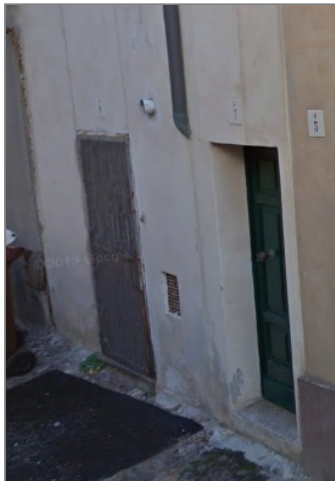
inalterato	<input type="checkbox"/>
alterato reversibile	<input checked="" type="checkbox"/>
rudere	<input type="checkbox"/>
vuoto urbano	<input type="checkbox"/>

buono	<input type="checkbox"/>
sufficiente	<input checked="" type="checkbox"/>
pessimo	<input type="checkbox"/>
rudere	<input type="checkbox"/>

Edifici a schiera a due affacci

MATERIALI	STATO DI FATTO
<b>copertura</b>	
tegole in laterizio	<input checked="" type="checkbox"/>
manto in bitume	<input checked="" type="checkbox"/>
pannelli metallici, plastici, amianto	<input type="checkbox"/>
pavimentazione	<input checked="" type="checkbox"/>
senza copertura	<input type="checkbox"/>
<b>facciata</b>	
intonaco e tinteggiatura	<input checked="" type="checkbox"/>
intonaco a rinzaffo	<input type="checkbox"/>
pietra a facciavista	<input type="checkbox"/>
rivestimento	<input type="checkbox"/>
mattoni a facciavista	<input checked="" type="checkbox"/>
rivestimento	<input type="checkbox"/>
rivestimento in pannelli	<input type="checkbox"/>
<b>infisso</b>	
legno	<input checked="" type="checkbox"/>
ferro	<input checked="" type="checkbox"/>
PVC, alluminio	<input type="checkbox"/>

TIPOLOGIA COPERTURA	STATO DI FATTO
a falde	<input checked="" type="checkbox"/>
piana non praticabile	<input checked="" type="checkbox"/>
piana praticabile terrazza	<input checked="" type="checkbox"/>
lucernario	<input type="checkbox"/>
terrazze a tasca	<input type="checkbox"/>
abbaino	<input type="checkbox"/>

Classificazione edificio:	<b>E3</b>
Categoria di intervento:	<b>RqE1</b>
Riferimenti tipologici:	
Riferimenti abachi:	
Destinazione d'uso:	<b>r-c-a-d-t</b>
Prescrizioni:	A2.1-I1.1-Z1.1-Po1.1-F1.1-Pe1.1-Cp1.1-Cf1.1-M1.1-L1-B1.1-G1.1-Te1.1

Ulteriori prescrizioni: Qualsiasi modifica effettuata sull'UEI che ne altera lo stato esteriore (rimozione /sostituzione /ripristino /nuova realizzazione intonaco, rivestimento, zoccolo, portoni, sopra-luce, finestre persiane, cornici porte e finestre, balconi, parapetti, gronde e tetti) deve essere eseguita contestualmente alla riqualificazione dell'intera unità edilizia d'intervento come meglio indicato nel campo prescrizioni e nel profilo regolatore dell'isolato. Tuttavia, il ripristino delle singole aperture può essere ammesso anche al di fuori della riqualificazione dell'intera UEI in quanto intervento comunque migliorativo. (cf. Allegato B - NTA art. 3.5.1) - In merito alle pertinenze con volume verificare la legittimità urbanistico-edilizia delle stesse, e se fortemente incongrue e contrastanti con le logiche tecnico-compositive individuate dal P.P., ricondurle al c. 14 art. 4.1 delle NTA - Allegato B.
