**ALLEGATI DESCRITTIVI E RELAZIONALI
SCHEDE UNITA' EDILIZIE DI INTERVENTO
SCHEDE EDIFICIO ISOLATO 62**

isolato n. 62

UNITÀ EDILIZIA 62-01

PIANO PARTICOLAREGGIATO DEL CENTRO DI ANTICA E PRIMA FORMAZIONE DI ALGHERO E FERTILIA

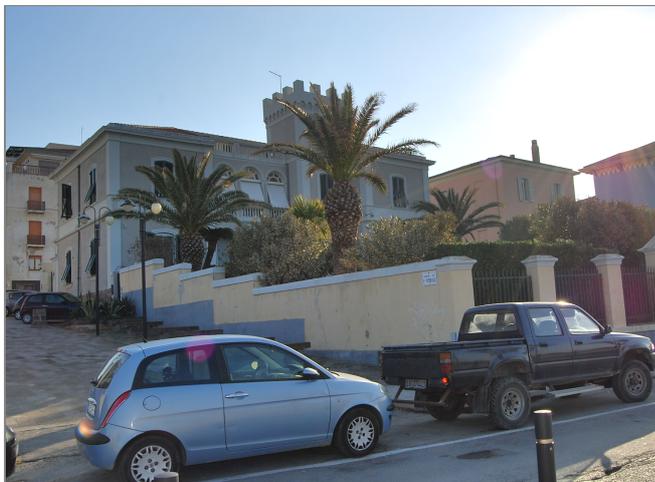
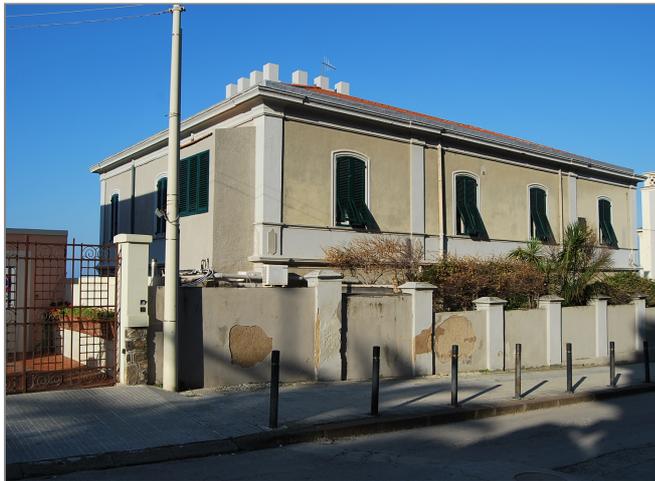
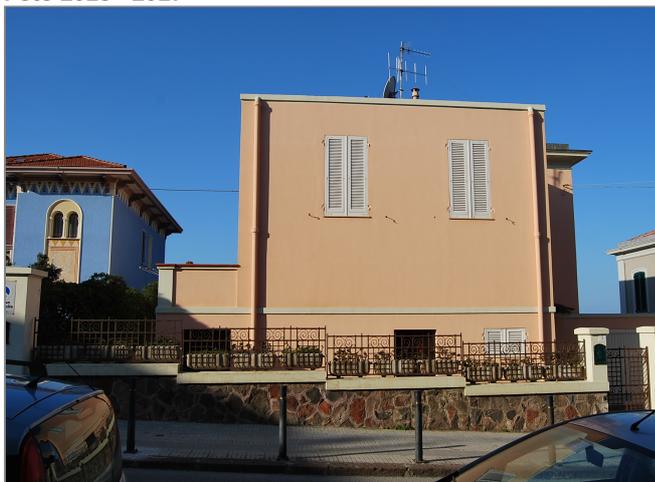
superficie lotto (UEI)	mq 990,98
superficie coperta	mq 258,86
superficie accessoria	mq 73,43
superficie scoperta	mq 658,7
numero piani	n° 2
altezza stimata	m 6,5
volume stimato	mc 1682,56
rapporto volume-superficie	mc/mq 1,698

inalterato	<input checked="" type="checkbox"/>
alterato reversibile	<input type="checkbox"/>
rudere	<input type="checkbox"/>
vuoto urbano	<input type="checkbox"/>

buono	<input checked="" type="checkbox"/>
sufficiente	<input type="checkbox"/>
peissimo	<input type="checkbox"/>
rudere	<input type="checkbox"/>

Edifici-Ville con corte laterale e retrostante

MATERIALI	STATO DI FATTO
copertura	
tegole in laterizio	<input checked="" type="checkbox"/>
manto in bitume	<input type="checkbox"/>
pannelli metallici, plastici, amianto	<input type="checkbox"/>
pavimentazione	<input checked="" type="checkbox"/>
senza copertura	<input type="checkbox"/>
facciata	
intonaco e tinteggiatura	<input checked="" type="checkbox"/>
intonaco a rinzaffo	<input checked="" type="checkbox"/>
pietra a facciavista	<input type="checkbox"/>
rivestimento	<input type="checkbox"/>
mattoni a facciavista	<input type="checkbox"/>
rivestimento	<input checked="" type="checkbox"/>
rivestimento in pannelli	<input type="checkbox"/>
infisso	
legno	<input checked="" type="checkbox"/>
ferro	<input type="checkbox"/>
PVC, alluminio	<input type="checkbox"/>

TIPOLOGIA COPERTURA	STATO DI FATTO
a falde	<input checked="" type="checkbox"/>
piana non praticabile	<input type="checkbox"/>
piana praticabile terrazza	<input type="checkbox"/>
lucernario	<input type="checkbox"/>
terrazze a tasca	<input type="checkbox"/>
abbaino	<input type="checkbox"/>

Classificazione edificio:	E1
Categoria di intervento:	R
Riferimenti tipologici:	
Riferimenti abachi:	
Destinazione d'uso:	r-c-a-d-t
Prescrizioni:	A1.1-I1.1-Z1.1-Po1.1-F1.1-Pe1.1-Cp1.1-Cf1.1-M1.1-L1-B1.1-Pa1.1-G1.1-Te1.1

Ulteriori prescrizioni: Qualsiasi modifica effettuata sull'UEI che ne altera lo stato esteriore (rimozione /sostituzione /ripristino /nuova realizzazione intonaco, rivestimento, zoccolo, portoni, sopra-luce, finestre persiane, cornici porte e finestre, balconi, parapetti, gronde e tetti) deve essere eseguita contestualmente alla riqualificazione dell'intera unità edilizia d'intervento come meglio indicato nel campo prescrizioni e nel profilo regolatore dell'isolato. Tuttavia, il ripristino delle singole aperture può essere ammesso anche al di fuori della riqualificazione dell'intera UEI in quanto intervento comunque migliorativo. (cf. Allegato B - NTA art 3.4.4) - In merito alle pertinenze con volume verificare la legittimità urbanistico-edilizia delle stesse, e se fortemente incongrue e contrastanti con le logiche tecnico-compositive individuate dal P.P., ricondurle al c. 14 art. 4.1 delle NTA - Allegato B.

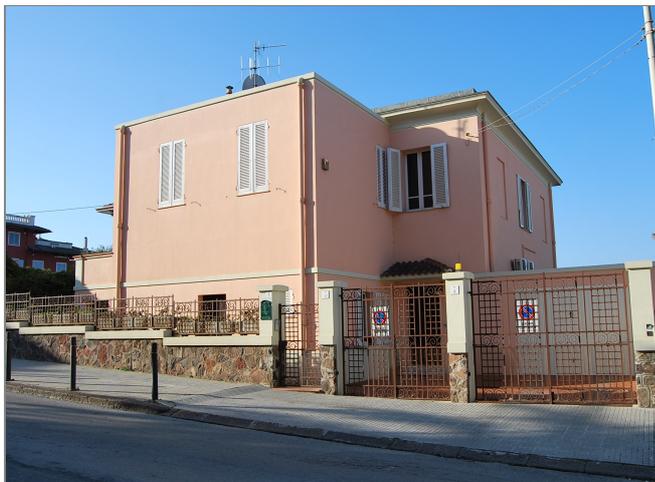
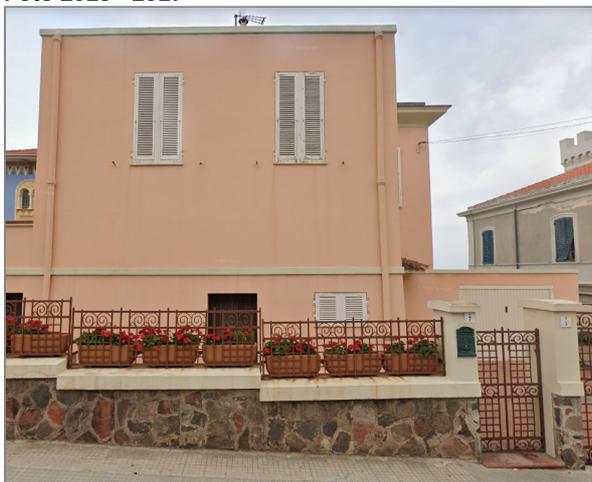
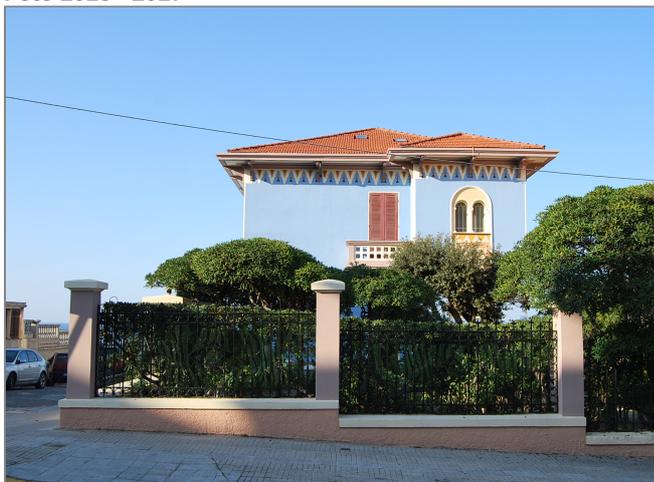
Via Antonio Gramsci
 Foglio 71
 Mappale 343

superficie lotto (UEI) mq 768,97
 superficie coperta mq 225,59
 superficie accessoria mq 30,24
 superficie scoperta mq 513,16
 numero piani n° 2
 altezza stimata m 7,0
 volume stimato mc 1579,1
 rapporto volume-superficie mc/mq 2,053

Edifici-Ville isolati su lotto

MATERIALI	STATO DI FATTO
copertura	
tegole in laterizio	<input checked="" type="checkbox"/>
manto in bitume	<input checked="" type="checkbox"/>
pannelli metallici, plastici, amianto	<input type="checkbox"/>
pavimentazione	<input type="checkbox"/>
senza copertura	<input type="checkbox"/>
facciata	
intonaco e tinteggiatura	<input checked="" type="checkbox"/>
intonaco a rinzaffo	<input checked="" type="checkbox"/>
pietra a facciavista	<input type="checkbox"/>
rivestimento	<input type="checkbox"/>
mattoni a facciavista	<input type="checkbox"/>
rivestimento	<input checked="" type="checkbox"/>
rivestimento in pannelli	<input type="checkbox"/>
infisso	
legno	<input checked="" type="checkbox"/>
ferro	<input type="checkbox"/>
PVC, alluminio	<input type="checkbox"/>

TIPOLOGIA COPERTURA	STATO DI FATTO
a falde	<input checked="" type="checkbox"/>
piana non praticabile	<input checked="" type="checkbox"/>
piana praticabile terrazza	<input type="checkbox"/>
lucernario	<input type="checkbox"/>
terrazze a tasca	<input type="checkbox"/>
abbaino	<input type="checkbox"/>

Classificazione edificio:	E1
Categoria di intervento:	R
Riferimenti tipologici:	
Riferimenti abachi:	
Destinazione d'uso:	r-c-a-d-t
Prescrizioni:	A1.1-I1.1-Z1.1-Po1.1-F1.1-Pe1.1-Cp1.1-Cf1.1-M1.1-L1-B1.1-Pa1.1-G1.1-Te1.1

Ulteriori prescrizioni: Qualsiasi modifica effettuata sull'UEI che ne altera lo stato esteriore (rimozione /sostituzione /ripristino /nuova realizzazione intonaco, rivestimento, zoccolo, portoni, sopra luce, finestre persiane, cornici porte e finestre, balconi, parapetti, gronde e tetti) deve essere eseguita contestualmente alla riqualificazione dell'intera unità edilizia d'intervento come meglio indicato nel campo prescrizioni e nel profilo regolatore dell'isolato. Tuttavia, il ripristino delle singole aperture può essere ammesso anche al di fuori della riqualificazione dell'intera UEI in quanto intervento comunque migliorativo. (cf. Allegato B - NTA art 3.4.4) - In merito alle pertinenze con volume verificare la legittimità urbanistico-edilizia delle stesse, e se fortemente incongrue e contrastanti con le logiche tecnico-compositive individuate dal P.P., ricondurle al c. 14 art. 4.1 delle NTA - Allegato B.

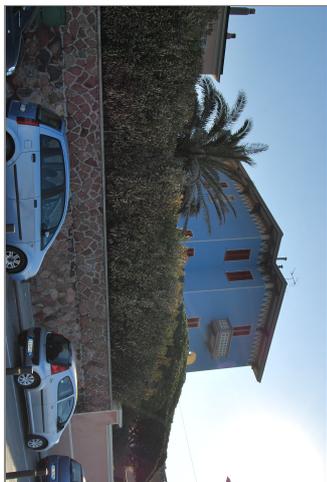
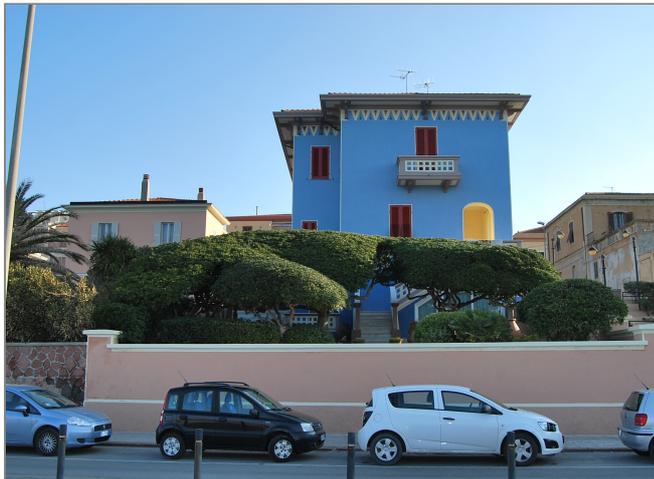
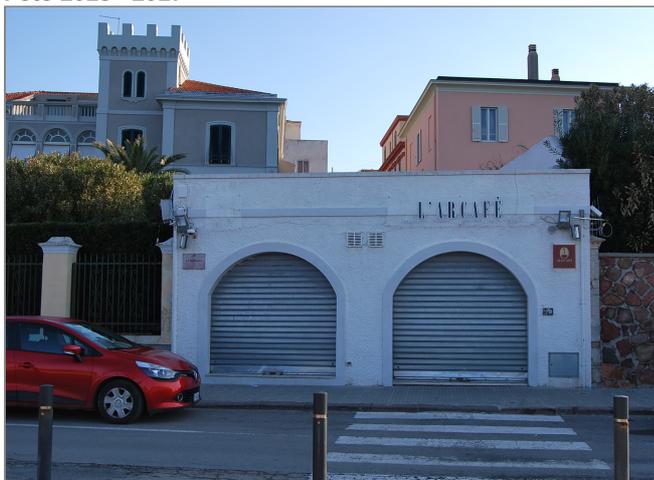
Foglio 71
Mappale 344

superficie lotto (UEI) mq 726,16
superficie coperta mq 194,48
superficie accessoria mq 0,0
superficie scoperta mq 531,66
numero piani n° 3
altezza stimata m 8,8
volume stimato mc 1711,46
rapporto volume-superficie mc/mq 2,357

Edifici-Ville con corte laterale e retrostante

MATERIALI	STATO DI FATTO
copertura	
tegole in laterizio	<input checked="" type="checkbox"/>
manto in bitume	<input type="checkbox"/>
pannelli metallici, plastici, amianto	<input type="checkbox"/>
pavimentazione	<input type="checkbox"/>
senza copertura	<input type="checkbox"/>
facciata	
intonaco e tinteggiatura	<input checked="" type="checkbox"/>
intonaco a rinzafo	<input checked="" type="checkbox"/>
pietra a facciavista	<input type="checkbox"/>
rivestimento	<input type="checkbox"/>
mattoni a facciavista	<input type="checkbox"/>
rivestimento	<input type="checkbox"/>
rivestimento in pannelli	<input type="checkbox"/>
infisso	
legno	<input checked="" type="checkbox"/>
ferro	<input checked="" type="checkbox"/>
PVC, alluminio	<input type="checkbox"/>

TIPOLOGIA COPERTURA	STATO DI FATTO
a falde	<input checked="" type="checkbox"/>
piana non praticabile	<input type="checkbox"/>
piana praticabile terrazza	<input type="checkbox"/>
lucernario	<input checked="" type="checkbox"/>
terrazze a tasca	<input type="checkbox"/>
abbaino	<input type="checkbox"/>

Classificazione edificio:	E1
Categoria di intervento:	R
Riferimenti tipologici:	
Riferimenti abachi:	
Destinazione d'uso:	r-c-a-d-t
Prescrizioni:	A1.1-I1.1-Z1.1-Po1.1-S1.1-F1.1-Pe1.1-Cp1.1-Cf1.1-M1.1-L1.1-B1.1-Pa1.1-G1.1-Te1.1

Ulteriori prescrizioni: Qualsiasi modifica effettuata sull'UEI che ne altera lo stato esteriore (rimozione /sostituzione /ripristino /nuova realizzazione intonaco, rivestimento, zoccolo, portoni, sopra luce, finestre persiane, cornici porte e finestre, balconi, parapetti, gronde e tetti) deve essere eseguita contestualmente alla riqualificazione dell'intera unità edilizia d'intervento come meglio indicato nel campo prescrizioni e nel profilo regolatore dell'isolato. Tuttavia, il ripristino delle singole aperture può essere ammesso anche al di fuori della riqualificazione dell'intera UEI in quanto intervento comunque migliorativo. (cf. Allegato B - NTA art 3.4.4) - In merito alle pertinenze con volume verificare la legittimità urbanistico-edilizia delle stesse, e se fortemente incongrue e contrastanti con le logiche tecnico-compositive individuate dal P.P., ricondurle al c. 14 art. 4.1 delle NTA - Allegato B.

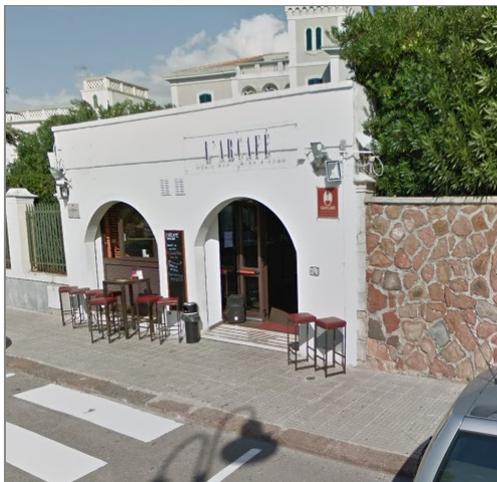
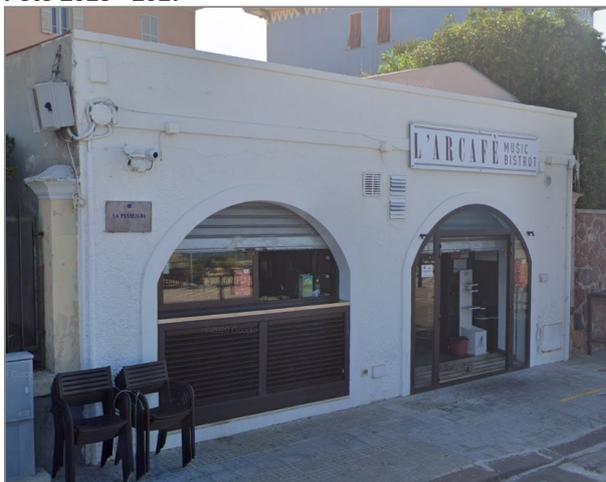
UNITÀ EDILIZIA 62-04

superficie lotto (UEI) mq 114,22
superficie coperta mq 114,21
superficie accessoria mq 0,0
superficie scoperta mq 0,0
numero piani n° 1
altezza stimata m 3,5
volume stimato mc 399,73
rapporto volume-superficie mc/mq 3,5

MATERIALI	STATO DI FATTO
copertura	
tegole in laterizio	<input type="checkbox"/>
manto in bitume	<input type="checkbox"/>
pannelli metallici, plastici, amianto	<input type="checkbox"/>
pavimentazione	<input checked="" type="checkbox"/>
senza copertura	<input type="checkbox"/>
facciata	
intonaco e tinteggiatura	<input checked="" type="checkbox"/>
intonaco a rinzafo	<input checked="" type="checkbox"/>
pietra a facciavista	<input type="checkbox"/>
rivestimento	<input type="checkbox"/>
mattoni a facciavista	<input type="checkbox"/>
rivestimento	<input type="checkbox"/>
rivestimento in pannelli	<input type="checkbox"/>
infisso	
legno	<input type="checkbox"/>
ferro	<input checked="" type="checkbox"/>
PVC, alluminio	<input type="checkbox"/>

TIPOLOGIA COPERTURA	STATO DI FATTO
a falde	<input type="checkbox"/>
piana non praticabile	<input type="checkbox"/>
piana praticabile terrazza	<input checked="" type="checkbox"/>
lucernario	<input type="checkbox"/>
terrazze a tasca	<input type="checkbox"/>
abbaino	<input type="checkbox"/>

Classificazione edificio:	E7
Categoria di intervento:	MS
Riferimenti tipologici:	
Riferimenti abachi:	3H
Destinazione d'uso:	c
Prescrizioni: A1.1-I1.1-Z1.1-Po2.2-Cp1.1-G1.1-Te1.1

Ulteriori prescrizioni: Qualsiasi modifica effettuata sull'UEI che ne altera lo stato esteriore (rimozione /sostituzione /ripristino /nuova realizzazione intonaco, rivestimento, zoccolo, portoni, soprauce, finestre persiane, cornici porte e finestre, balconi, parapetti, gronde e tetti) deve essere eseguita contestualmente alla riqualificazione dell'intera unità edilizia d'intervento come meglio indicato nel campo prescrizioni e nel profilo regolatore dell'isolato. Tuttavia, il ripristino delle singole aperture può essere ammesso anche al di fuori della riqualificazione dell'intera UEI in quanto intervento comunque migliorativo. (cf. Allegato B - NTA art 3.4.2, Allegato D - Zona A1) - In merito alle pertinenze con volume verificare la legittimità urbanistico-edilizia delle stesse, e se fortemente incongrue e contrastanti con le logiche tecnico-compositive individuate dal P.P., ricondurle al c. 14 art. 4.1 delle NTA - Allegato B.
