Elaborato
allegato

**ALLEGATI DESCRITTIVI E RELAZIONALI
SCHEDE UNITA' EDILIZIE DI INTERVENTO
SCHEDE EDIFICIO ISOLATO 67**

isolato n. 67

UNITÀ EDILIZIA 67-01

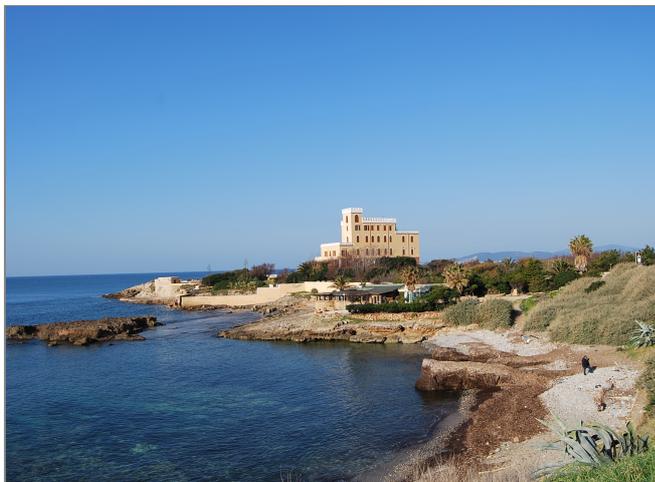
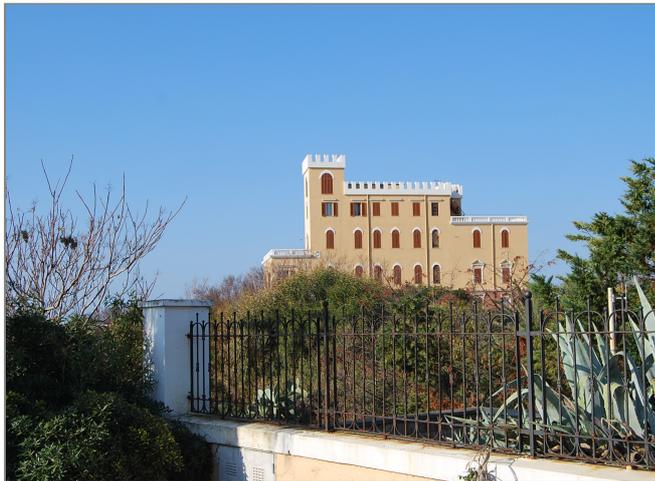
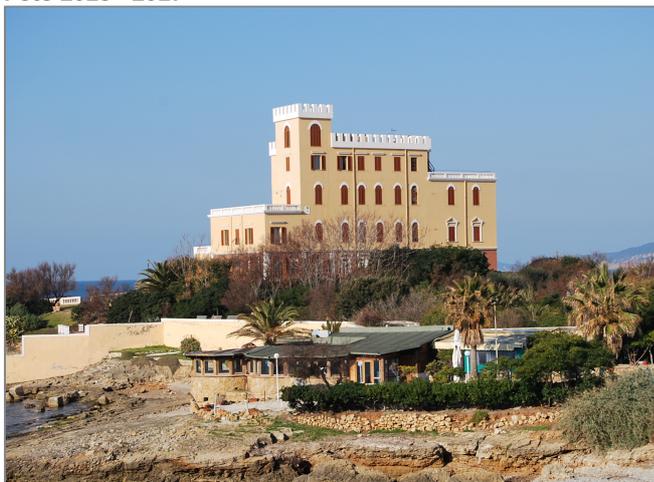
superficie lotto (UEI)	mq 19051,32
superficie coperta	mq 710,54
superficie accessoria	mq 759,99
superficie scoperta	mq 0,0
numero piani	n° 5
altezza stimata	m 16,0
volume stimato	mc 11368,59
rapporto volume-superficie	mc/mq 7,731

inalterato	<input checked="" type="checkbox"/>
alterato reversibile	<input type="checkbox"/>
rudere	<input type="checkbox"/>
vuoto urbano	<input type="checkbox"/>

buono	<input checked="" type="checkbox"/>
sufficiente	<input type="checkbox"/>
pessimo	<input type="checkbox"/>
rudere	<input type="checkbox"/>

MATERIALI	STATO DI FATTO
copertura	
tegole in laterizio	<input type="checkbox"/>
manto in bitume	<input checked="" type="checkbox"/>
pannelli metallici, plastici, amianto	<input checked="" type="checkbox"/>
pavimentazione	<input checked="" type="checkbox"/>
senza copertura	<input type="checkbox"/>
facciata	
intonaco e tinteggiatura	<input checked="" type="checkbox"/>
intonaco a rinzaffo	<input checked="" type="checkbox"/>
pietra a facciavista	<input type="checkbox"/>
rivestimento	<input type="checkbox"/>
mattoni a facciavista	<input type="checkbox"/>
rivestimento	<input type="checkbox"/>
rivestimento in pannelli	<input type="checkbox"/>
infisso	
legno	<input checked="" type="checkbox"/>
ferro	<input checked="" type="checkbox"/>
PVC, alluminio	<input type="checkbox"/>

TIPOLOGIA COPERTURA	STATO DI FATTO
a falde	<input type="checkbox"/>
piana non praticabile	<input type="checkbox"/>
piana praticabile terrazza	<input checked="" type="checkbox"/>
lucernario	<input type="checkbox"/>
terrazze a tasca	<input type="checkbox"/>
abbaino	<input type="checkbox"/>

Classificazione edificio:	E1
Categoria di intervento:	RC
Riferimenti tipologici:	
Riferimenti abachi:	
Destinazione d'uso:	r-c-a-d-t
Prescrizioni:	A1.1-I1.1-Z1.1-Po1.1-S1.1-F1.1-Pe1.1-Cp1.1-Cf1.1-M1.1-L1.1-B1.1-Pa1.1-G1.1-Te1.1

Ulteriori prescrizioni: Qualsiasi modifica effettuata sull'UEI che ne altera lo stato esteriore (rimozione /sostituzione /ripristino /nuova realizzazione intonaco, rivestimento, zoccolo, portoni, sopra-luce, finestre persiane, cornici porte e finestre, balconi, parapetti, gronde e tetti) deve essere eseguita contestualmente alla riqualificazione dell'intera unità edilizia d'intervento come meglio indicato nel campo prescrizioni e nel profilo regolatore dell'isolato. Tuttavia, il ripristino delle singole aperture può essere ammesso anche al di fuori della riqualificazione dell'intera UEI in quanto intervento comunque migliorativo. (cf. Allegato B - NTA art 3.4.4) - In merito alle pertinenze con volume verificare la legittimità urbanistico-edilizia delle stesse, e se fortemente incongrue e contrastanti con le logiche tecnico-compositive individuate dal P.P., ricondurle al c. 14 art. 4.1 delle NTA - Allegato B.

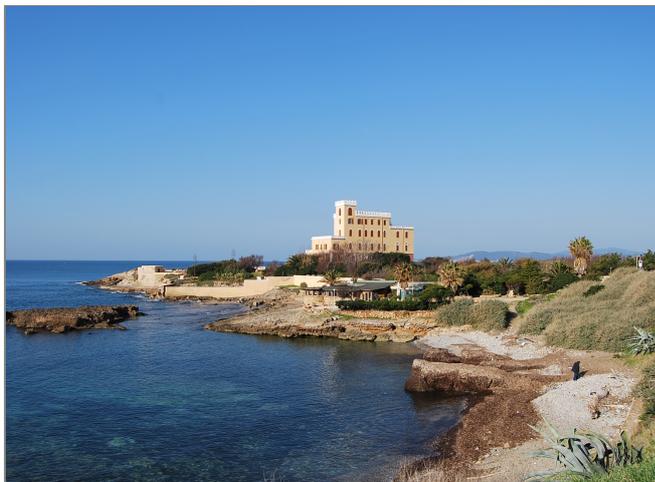
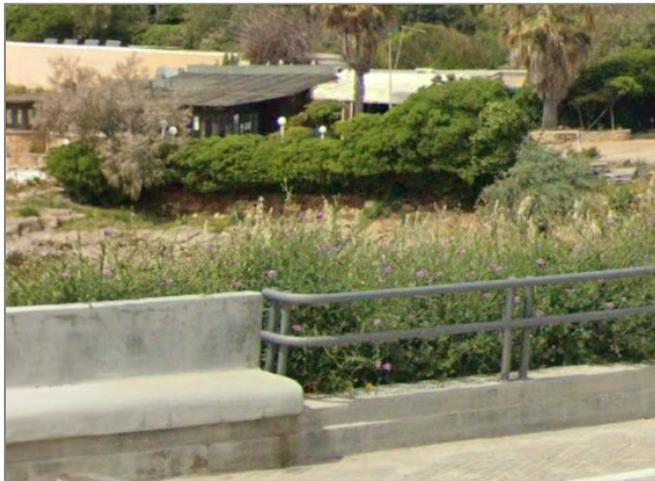
Foglio 71
Mappale 4241

superficie lotto (UEI) mq 2731,73
superficie coperta mq 176,85
superficie accessoria mq 0,0
superficie scoperta mq 2554,86
numero piani n° 0
altezza stimata m 4,2
volume stimato mc 742,77
rapporto volume-superficie mc/mq 0,272

MATERIALI	STATO DI FATTO
copertura	
tegole in laterizio	<input type="checkbox"/>
manto in bitume	<input checked="" type="checkbox"/>
pannelli metallici, plastici, amianto	<input type="checkbox"/>
pavimentazione	<input type="checkbox"/>
senza copertura	<input type="checkbox"/>
facciata	
intonaco e tinteggiatura	<input type="checkbox"/>
intonaco a rinzaffo	<input type="checkbox"/>
pietra a facciavista	<input type="checkbox"/>
rivestimento	<input type="checkbox"/>
mattoni a facciavista	<input type="checkbox"/>
rivestimento	<input type="checkbox"/>
rivestimento in pannelli	<input type="checkbox"/>
infisso	
legno	<input type="checkbox"/>
ferro	<input type="checkbox"/>
PVC, alluminio	<input type="checkbox"/>

TIPOLOGIA COPERTURA	STATO DI FATTO
a falde	<input checked="" type="checkbox"/>
piana non praticabile	<input checked="" type="checkbox"/>
piana praticabile terrazza	<input type="checkbox"/>
lucernario	<input type="checkbox"/>
terrazze a tasca	<input type="checkbox"/>
abbaino	<input type="checkbox"/>

Classificazione edificio:	E7
Categoria di intervento:	MS
Riferimenti tipologici:	
Riferimenti abachi:	
Destinazione d'uso:	c
Prescrizioni:	A1.1-I1.1-Z1.1-Po1.1-S1.1-F1.1-Pe1.1-Cp1.1-Cf1.1-M1.1-L1.1-B1.1-Pa1.1-G1.1-Te1.1

Ulteriori prescrizioni: Qualsiasi modifica effettuata sull'UEI che ne altera lo stato esteriore (rimozione /sostituzione /ripristino /nuova realizzazione intonaco, rivestimento, zoccolo, portoni, sopra luce, finestre persiane, cornici porte e finestre, balconi, parapetti, gronde e tetti) deve essere eseguita contestualmente alla riqualificazione dell'intera unità edilizia d'intervento come meglio indicato nel campo prescrizioni e nel profilo regolatore dell'isolato. Tuttavia, il ripristino delle singole aperture può essere ammesso anche al di fuori della riqualificazione dell'intera UEI in quanto intervento comunque migliorativo. (cf. Allegato B - NTA art 3.4.2) - In merito alle pertinenze con volume verificare la legittimità urbanistico-edilizia delle stesse, e se fortemente incongrue e contrastanti con le logiche tecnico-compositive individuate dal P.P., ricondurle al c. 14 art. 4.1 delle NTA - Allegato B.
