Elaborato
allegato

**ALLEGATI DESCRITTIVI E RELAZIONALI
SCHEDE UNITA' EDILIZIE DI INTERVENTO
SCHEDE EDIFICIO ISOLATO 80**

isolato n. 80

PIANO PARTICOLAREGGIATO DEL CENTRO DI ANTICA E PRIMA FORMAZIONE DI ALGHERO E FERTILIA

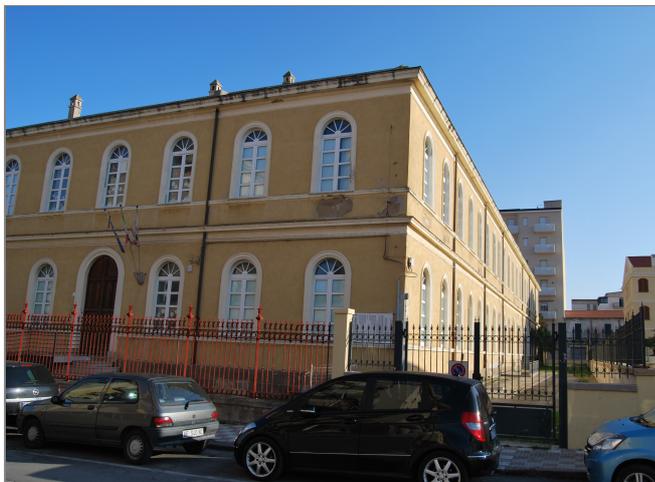
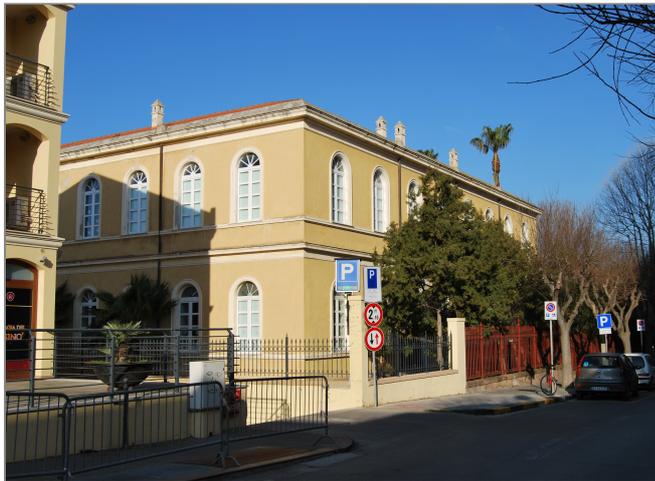
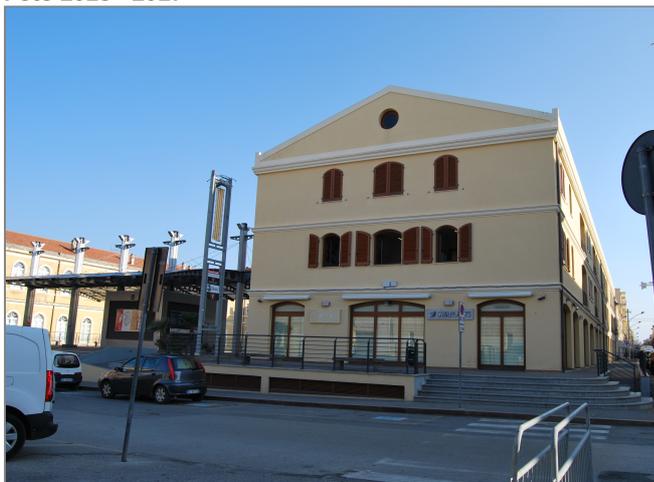
Via Cagliari - Via Vittorio Emanuele II - Via Antonio Lo Frasso

vincolato n. L. 1089/1939 del 03-03-2001	<input checked="" type="checkbox"/>
con caratteri architettonici e tipologici riconoscibili e/o unitari	<input type="checkbox"/>
sottoposti a tutela ai sensi del D.Lgs. n.42/2004 Parte II art. 12 c. 1 - ope legis	<input type="checkbox"/>

inalterato	<input checked="" type="checkbox"/>
alterato reversibile	<input type="checkbox"/>
rudere	<input type="checkbox"/>
vuoto urbano	<input type="checkbox"/>

Qualificante	<input checked="" type="checkbox"/>
Caratterizzante	<input type="checkbox"/>
Dissonante	<input type="checkbox"/>

buono	<input type="checkbox"/>
sufficiente	<input checked="" type="checkbox"/>
peissimo	<input type="checkbox"/>
rudere	<input type="checkbox"/>

MATERIALI	STATO DI FATTO
copertura	
tegole in laterizio	<input checked="" type="checkbox"/>
manto in bitume	<input type="checkbox"/>
pannelli metallici, plastici, amianto	<input type="checkbox"/>
pavimentazione	<input type="checkbox"/>
senza copertura	<input type="checkbox"/>
facciata	
intonaco e tinteggiatura	<input checked="" type="checkbox"/>
intonaco a rinzaffo	<input checked="" type="checkbox"/>
pietra a facciavista	<input type="checkbox"/>
rivestimento	<input type="checkbox"/>
mattoni a facciavista	<input type="checkbox"/>
rivestimento	<input type="checkbox"/>
rivestimento in pannelli	<input type="checkbox"/>
infisso	
legno	<input checked="" type="checkbox"/>
ferro	<input type="checkbox"/>
PVC, alluminio	<input type="checkbox"/>

a falde	<input checked="" type="checkbox"/>
piana non praticabile	<input type="checkbox"/>
piana praticabile terrazza	<input type="checkbox"/>
lucernario	<input type="checkbox"/>
terrazze a tasca	<input type="checkbox"/>
abbaino	<input type="checkbox"/>

Classificazione edificio:	E1
Categoria di intervento:	R
Riferimenti tipologici:	
Riferimenti abachi:	
Destinazione d'uso:	p
Prescrizioni:	A1.1-I1.1-Z1.1-Po1.1-F1.1-Pe1.1-Cp1.1-Cf1.1-M1.1-L1-B1.1-G1.1-Te1.1

Ulteriori prescrizioni: Qualsiasi modifica effettuata sull'UEI che ne altera lo stato esteriore (rimozione /sostituzione /ripristino /nuova realizzazione intonaco, rivestimento, zoccolo, portoni, sopra-luce, finestre persiane, cornici porte e finestre, balconi, parapetti, gronde e tetti) deve essere eseguita contestualmente alla riqualificazione dell'intera unità edilizia d'intervento come meglio indicato nel campo prescrizioni e nel profilo regolatore dell'isolato. Tuttavia, il ripristino delle singole aperture può essere ammesso anche al di fuori della riqualificazione dell'intera UEI in quanto intervento comunque migliorativo. (cf. Allegato B - NTA art 3.4.4) - In merito alle pertinenze con volume verificare la legittimità urbanistico-edilizia delle stesse, e se fortemente incongrue e contrastanti con le logiche tecnico-compositive individuate dal P.P., ricondurle al c. 14 art. 4.1 delle NTA - Allegato B.

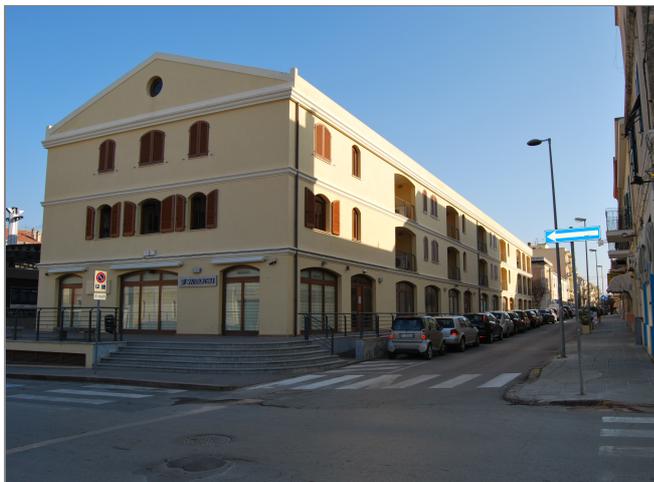
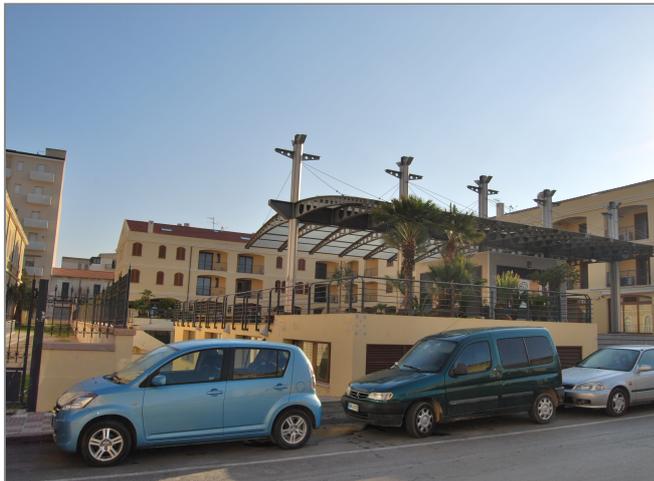
Via Cagliari - Via Giuseppe Mazzini - Via Antonio Lo Frasso

non vincolato	<input checked="" type="checkbox"/>
con caratteri architettonici e tipologici riconoscibili e/o unitari	<input type="checkbox"/>
sottoposti a tutela ai sensi del D.Lgs. n.42/2004 Parte II art. 12 c. 1 - ope legis	<input type="checkbox"/>

inalterato	<input checked="" type="checkbox"/>
alterato reversibile	<input type="checkbox"/>
rudere	<input type="checkbox"/>
vuoto urbano	<input type="checkbox"/>

buono	<input checked="" type="checkbox"/>
sufficiente	<input type="checkbox"/>
pessimo	<input type="checkbox"/>
rudere	<input type="checkbox"/>

MATERIALI	STATO DI FATTO
copertura	
tegole in laterizio	<input checked="" type="checkbox"/>
manto in bitume	<input type="checkbox"/>
pannelli metallici, plastici, amianto	<input type="checkbox"/>
pavimentazione	<input type="checkbox"/>
senza copertura	<input type="checkbox"/>
facciata	
intonaco e tinteggiatura	<input checked="" type="checkbox"/>
intonaco a rinzaffo	<input type="checkbox"/>
pietra a facciavista	<input type="checkbox"/>
rivestimento	<input type="checkbox"/>
mattoni a facciavista	<input type="checkbox"/>
rivestimento	<input type="checkbox"/>
rivestimento in pannelli	<input type="checkbox"/>
infisso	
legno	<input checked="" type="checkbox"/>
ferro	<input type="checkbox"/>
PVC, alluminio	<input type="checkbox"/>

TIPOLOGIA COPERTURA	STATO DI FATTO
a falde	<input checked="" type="checkbox"/>
piana non praticabile	<input type="checkbox"/>
piana praticabile terrazza	<input type="checkbox"/>
lucernario	<input checked="" type="checkbox"/>
terrazze a tasca	<input type="checkbox"/>
abbaino	<input type="checkbox"/>

Classificazione edificio:	E7
Categoria di intervento:	RsE
Riferimenti tipologici:	E
Riferimenti abachi:	Allegato D - Zona A2, Zona B Alghero
Destinazione d'uso:	r-c-a-d-t
Prescrizioni:

Ulteriori prescrizioni: E' consentita la costruzione di un nuovo fabbricato a parità di volume e nel rispetto della sagoma volumetrica preesistente. La nuova edificazione dovrà essere finalizzata ad un più coerente inserimento del fabbricato nel tessuto edilizio del centro storico ovvero al raggiungimento di una configurazione tipologicamente corretta e ben proporzionata, con soluzioni ed elementi architettonici tipologici, formali, accuratamente studiati, coerenti con i caratteri intrinseci del contesto storico e desunti dall'abaco tipologico per quanto concerne il tipo edilizio e il sistema delle aperture sul fronte; il rilascio del titolo abilitativo è subordinato alla composizione di uno schema di aperture sul fronte rinvenibile nella tradizione costruttiva storica, all'impiego di infissi in legno, del manto di copertura in laterizio nonché al recepimento integrale delle prescrizioni (cf. Allegato B - NTA art 3.6, Allegato C) - Qualsiasi modifica effettuata sull'UEI che ne altera lo stato esteriore (rimozione /sostituzione /ripristino /nuova realizzazione intonaco, rivestimento, zoccolo, portoni, sopra-luce, finestre persiane, cornici porte e finestre, balconi, parapetti, gronde e tetti) deve essere eseguita contestualmente alla riqualificazione dell'intera unità edilizia d'intervento come meglio indicato nel campo prescrizioni e nel profilo regolatore dell'isolato. Tuttavia, il ripristino delle singole aperture può essere ammesso anche al di fuori della riqualificazione dell'intera UEI in quanto intervento comunque migliorativo. - In merito alle pertinenze con volume verificare la legittimità urbanistico-edilizia delle stesse, e se fortemente incongrue e contrastanti con le logiche tecnico-compositive individuate dal P.P., ricondurle al c. 14 art. 4.1 delle NTA - Allegato B.
