**ALLEGATI DESCRITTIVI E RELAZIONALI  
SCHEDE UNITA' EDILIZIE DI INTERVENTO  
SCHEDE EDIFICIO ISOLATO 81**

Via Vittorio Emanuele, Via Cagliari, Via Genova, Via Sassari

isolato n. 81

PIANO PARTICOLAREGGIATO DEL CENTRO DI ANTICA E PRIMA FORMAZIONE DI ALGHERO E FERTILIA

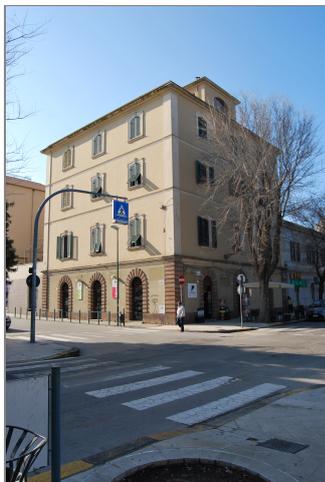
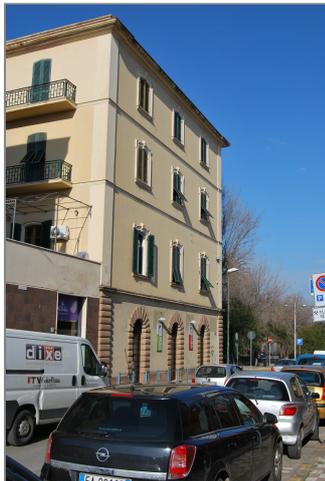
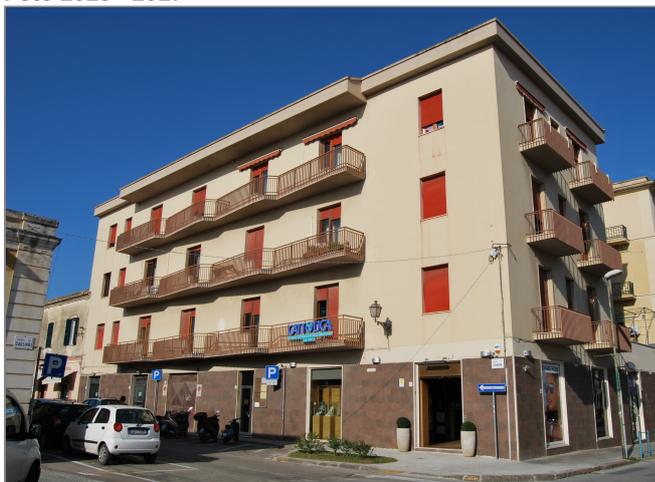
Via Vittorio Emanuele II - Via Cagliari

superficie lotto (UEI)	mq 453,98
superficie coperta	mq 258,69
superficie accessoria	mq 82,93
superficie scoperta	mq 112,36
numero piani	n° 4
altezza stimata	m 14,4
volume stimato	mc 3725,21
rapporto volume-superficie	mc/mq 8,206

inalterato	<input checked="" type="checkbox"/>
alterato reversibile	<input type="checkbox"/>
rudere	<input type="checkbox"/>
vuoto urbano	<input type="checkbox"/>

Qualificante	<input checked="" type="checkbox"/>
Caratterizzante	<input type="checkbox"/>
Dissonante	<input type="checkbox"/>

buono	<input type="checkbox"/>
sufficiente	<input checked="" type="checkbox"/>
peissimo	<input type="checkbox"/>
rudere	<input type="checkbox"/>

MATERIALI	STATO DI FATTO
<b>copertura</b>	
tegole in laterizio	<input checked="" type="checkbox"/>
manto in bitume	<input type="checkbox"/>
pannelli metallici, plastici, amianto	<input type="checkbox"/>
pavimentazione	<input type="checkbox"/>
senza copertura	<input type="checkbox"/>
<b>facciata</b>	
intonaco e tinteggiatura	<input checked="" type="checkbox"/>
intonaco a rinzaffo	<input checked="" type="checkbox"/>
pietra a facciavista	<input type="checkbox"/>
rivestimento	<input type="checkbox"/>
mattoni a facciavista	<input type="checkbox"/>
rivestimento	<input checked="" type="checkbox"/>
rivestimento in pannelli	<input type="checkbox"/>
<b>infisso</b>	
legno	<input checked="" type="checkbox"/>
ferro	<input type="checkbox"/>
PVC, alluminio	<input type="checkbox"/>

TIPOLOGIA COPERTURA	STATO DI FATTO
a falde	<input checked="" type="checkbox"/>
piana non praticabile	<input type="checkbox"/>
piana praticabile terrazza	<input type="checkbox"/>
lucernario	<input checked="" type="checkbox"/>
terrazze a tasca	<input type="checkbox"/>
abbaino	<input type="checkbox"/>

Classificazione edificio:	<b>E1</b>
Categoria di intervento:	<b>RC</b>
Riferimenti tipologici:	
Riferimenti abachi:	<b>10L</b>
Destinazione d'uso:	<b>r-c-a-d-t</b>
Prescrizioni:	A1.1-I1.1-Z1.1-Po1.1-S1.1-F1.1-Pe1.1-Cp1.1-Cf1.1-M1.1-L1-B1.1-Pa2.2-G1.1-Te1.1-IM2.3

Ulteriori prescrizioni: Qualsiasi modifica effettuata sull'UEI che ne altera lo stato esteriore (rimozione /sostituzione /ripristino /nuova realizzazione intonaco, rivestimento, zoccolo, portoni, sopra-luce, finestre persiane, cornici porte e finestre, balconi, parapetti, gronde e tetti) deve essere eseguita contestualmente alla riqualificazione dell'intera unità edilizia d'intervento come meglio indicato nel campo prescrizioni e nel profilo regolatore dell'isolato. Tuttavia, il ripristino delle singole aperture può essere ammesso anche al di fuori della riqualificazione dell'intera UEI in quanto intervento comunque migliorativo. (cf. Allegato B - NTA art 3.4.4, Allegato D - Zona A2, Zona B Alghero) - In merito alle pertinenze con volume verificare la legittimità urbanistico-edilizia delle stesse, e se fortemente incongrue e contrastanti con le logiche tecnico-compositive individuate dal P.P., ricondurle al c. 14 art. 4.1 delle NTA - Allegato B.

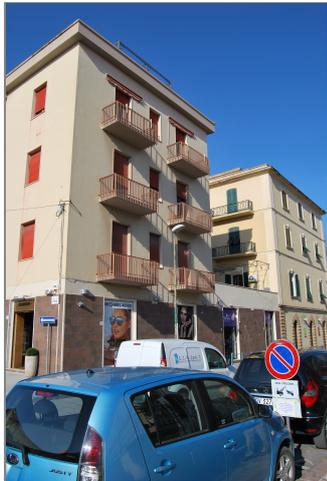
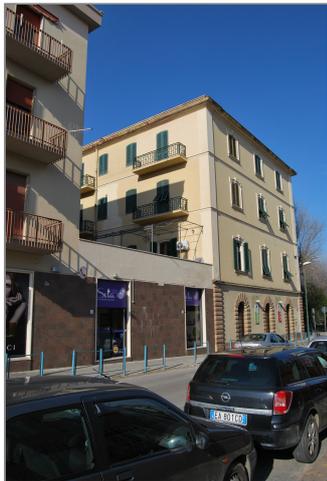
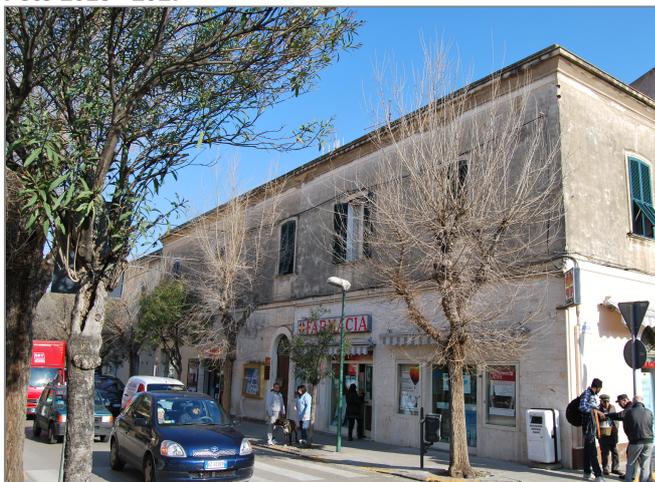
Via Genova - Via Cagliari

superficie lotto (UEI)	mq 567,5
superficie coperta	mq 448,69
superficie accessoria	mq 42,61
superficie scoperta	mq 76,22
numero piani	n° 4
altezza stimata	m 13,5
volume stimato	mc 6057,31
rapporto volume-superficie	mc/mq 10,673

inalterato	<input checked="" type="checkbox"/>
alterato reversibile	<input type="checkbox"/>
rudere	<input type="checkbox"/>
vuoto urbano	<input type="checkbox"/>

Qualificante	<input type="checkbox"/>
Caratterizzante	<input type="checkbox"/>
Dissonante	<input checked="" type="checkbox"/>

buono	<input checked="" type="checkbox"/>
sufficiente	<input type="checkbox"/>
peissimo	<input type="checkbox"/>
rudere	<input type="checkbox"/>

MATERIALI	STATO DI FATTO
<b>copertura</b>	
tegole in laterizio	<input checked="" type="checkbox"/>
manto in bitume	<input type="checkbox"/>
pannelli metallici, plastici, amianto	<input type="checkbox"/>
pavimentazione	<input checked="" type="checkbox"/>
senza copertura	<input type="checkbox"/>
<b>facciata</b>	
intonaco e tinteggiatura	<input checked="" type="checkbox"/>
intonaco a rinzaffo	<input type="checkbox"/>
pietra a facciavista	<input type="checkbox"/>
rivestimento	<input type="checkbox"/>
mattoni a facciavista	<input type="checkbox"/>
rivestimento	<input checked="" type="checkbox"/>
rivestimento in pannelli	<input type="checkbox"/>
<b>infisso</b>	
legno	<input checked="" type="checkbox"/>
ferro	<input checked="" type="checkbox"/>
PVC, alluminio	<input checked="" type="checkbox"/>

TIPOLOGIA COPERTURA	STATO DI FATTO
a falde	<input checked="" type="checkbox"/>
piana non praticabile	<input type="checkbox"/>
piana praticabile terrazza	<input checked="" type="checkbox"/>
lucernario	<input type="checkbox"/>
terrazze a tasca	<input type="checkbox"/>
abbaino	<input type="checkbox"/>

Classificazione edificio:	<b>E7</b>
Categoria di intervento:	<b>RsE</b>
Riferimenti tipologici:	<b>E</b>
Riferimenti abachi:	<b>Allegato D - Zona A2, Zona B Alghero</b>
Destinazione d'uso:	<b>r-c-a-d-t</b>
Prescrizioni:

Ulteriori prescrizioni: E' consentita la costruzione di un nuovo fabbricato a parità di volume e nel rispetto della sagoma volumetrica preesistente. La nuova edificazione dovrà essere finalizzata ad un più coerente inserimento del fabbricato nel tessuto edilizio del centro storico ovvero al raggiungimento di una configurazione tipologicamente corretta e ben proporzionata, con soluzioni ed elementi architettonici tipologici, formali, accuratamente studiati, coerenti con i caratteri intrinseci del contesto storico e desunti dall'abaco tipologico per quanto concerne il tipo edilizio e il sistema delle aperture sul fronte; il rilascio del titolo abilitativo è subordinato alla composizione di uno schema di aperture sul fronte rinvenibile nella tradizione costruttiva storica, all'impiego di infissi in legno, del manto di copertura in laterizio nonché al recepimento integrale delle prescrizioni (cf. Allegato B - NTA art 3.6, Allegato C) - Qualsiasi modifica effettuata sull'UEI che ne altera lo stato esteriore (rimozione /sostituzione /ripristino /nuova realizzazione intonaco, rivestimento, zoccolo, portoni, sopra-luce, finestre persiane, cornici porte e finestre, balconi, parapetti, gronde e tetti) deve essere eseguita contestualmente alla riqualificazione dell'intera unità edilizia d'intervento come meglio indicato nel campo prescrizioni e nel profilo regolatore dell'isolato. Tuttavia, il ripristino delle singole aperture può essere ammesso anche al di fuori della riqualificazione dell'intera UEI in quanto intervento comunque migliorativo. - In merito alle pertinenze con volume verificare la legittimità urbanistico-edilizia delle stesse, e se fortemente incongrue e contrastanti con le logiche tecnico-compositive individuate dal P.P., ricondurle al c. 14 art. 4.1 delle NTA - Allegato B.

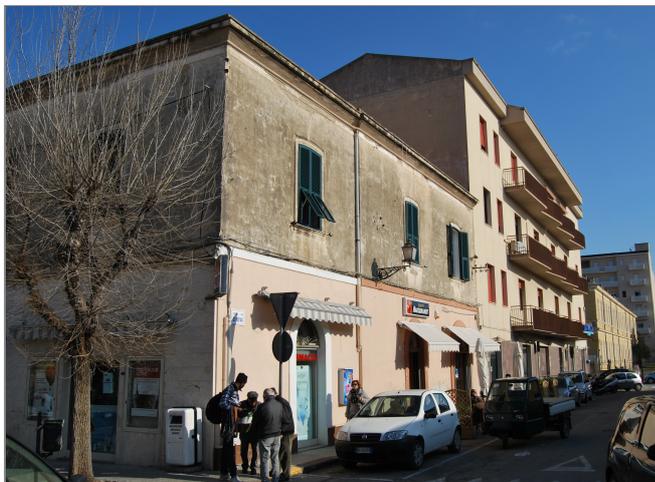
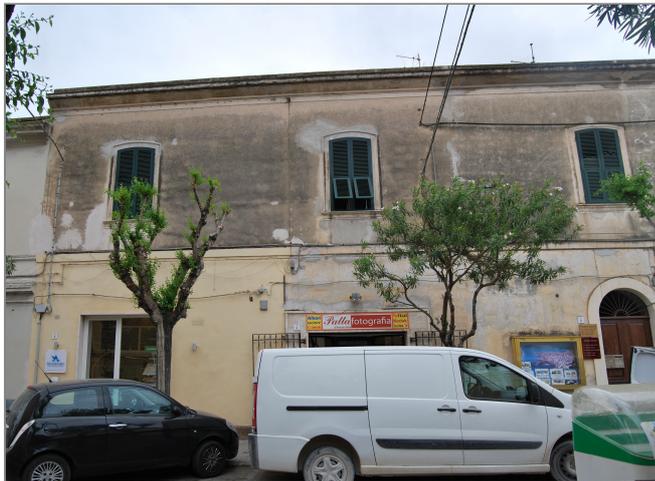
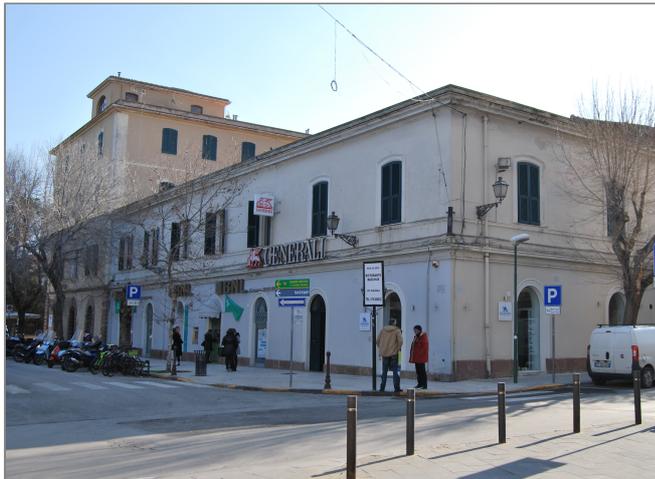
Via Sassari - Via Genova	
Foglio	71
Mappale	581

<b>DATI GENERALI</b>	
superficie lotto (UEI)	mq 349,72
superficie coperta	mq 320,57
superficie accessoria	mq 0,0
superficie scoperta	mq 29,13
numero piani	n° 2
altezza stimata	m 7,4
volume stimato	mc 2372,21
rapporto volume-superficie	mc/mq 6,784

<b>STATO DI CONSERVAZIONE (*)</b>	
inalterato	<input checked="" type="checkbox"/>
alterato reversibile	<input type="checkbox"/>
rudere	<input type="checkbox"/>
vuoto urbano	<input type="checkbox"/>

<b>RILEVANZA PAESAGGISTICA (**)</b>	
Qualificante	<input type="checkbox"/>
Caratterizzante	<input checked="" type="checkbox"/>
Dissonante	<input type="checkbox"/>

<b>STATO DI MANUTENZIONE</b>	
buono	<input type="checkbox"/>
sufficiente	<input type="checkbox"/>
pessimo	<input checked="" type="checkbox"/>
rudere	<input type="checkbox"/>

MATERIALI	STATO DI FATTO
<b>copertura</b>	
tegole in laterizio	<input checked="" type="checkbox"/>
manto in bitume	<input type="checkbox"/>
pannelli metallici, plastici, amianto	<input type="checkbox"/>
pavimentazione	<input type="checkbox"/>
senza copertura	<input type="checkbox"/>
<b>facciata</b>	
intonaco e tinteggiatura	<input checked="" type="checkbox"/>
intonaco a rinzaffo	<input type="checkbox"/>
pietra a facciavista	<input type="checkbox"/>
rivestimento	<input type="checkbox"/>
mattoni a facciavista	<input type="checkbox"/>
rivestimento	<input checked="" type="checkbox"/>
rivestimento in pannelli	<input type="checkbox"/>
<b>infisso</b>	
legno	<input checked="" type="checkbox"/>
ferro	<input checked="" type="checkbox"/>
PVC, alluminio	<input checked="" type="checkbox"/>

TIPOLOGIA COPERTURA	STATO DI FATTO
a falde	<input checked="" type="checkbox"/>
piana non praticabile	<input type="checkbox"/>
piana praticabile terrazza	<input type="checkbox"/>
lucernario	<input checked="" type="checkbox"/>
terrazze a tasca	<input type="checkbox"/>
abbaino	<input type="checkbox"/>

Classificazione edificio:	<b>E4</b>
Categoria di intervento:	<b>RqE2</b>
Riferimenti tipologici:	
Riferimenti abachi:	<b>8F</b>
Destinazione d'uso:	<b>r-c-a-d-t</b>
Prescrizioni:	A2.1-I2.1-R2.3-Z1.1-Po1.1-S1.1-F1.1-Pe2.2-Cp2.3-Cf1.1-M1.1-L1-B1.1-G1.1-Te1.1

Ulteriori prescrizioni: Qualsiasi modifica effettuata sull'UEI che ne altera lo stato esteriore (rimozione /sostituzione /ripristino /nuova realizzazione intonaco, rivestimento, zoccolo, portoni, sopra luce, finestre persiane, cornici porte e finestre, balconi, parapetti, gronde e tetti) deve essere eseguita contestualmente alla riqualificazione dell'intera unità edilizia d'intervento come meglio indicato nel campo prescrizioni e nel profilo regolatore dell'isolato. Tuttavia, il ripristino delle singole aperture può essere ammesso anche al di fuori della riqualificazione dell'intera UEI in quanto intervento comunque migliorativo. (cf. Allegato B - NTA art 3.5.2, Allegato D - Zona A2, Zona B Alghero) - In merito alle pertinenze con volume verificare la legittimità urbanistico-edilizia delle stesse, e se fortemente incongrue e contrastanti con le logiche tecnico-compositive individuate dal P.P., ricondurle al c. 14 art. 4.1 delle NTA - Allegato B.

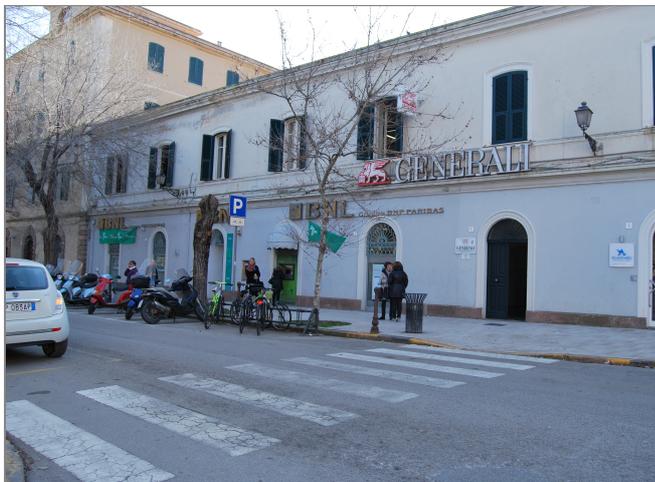
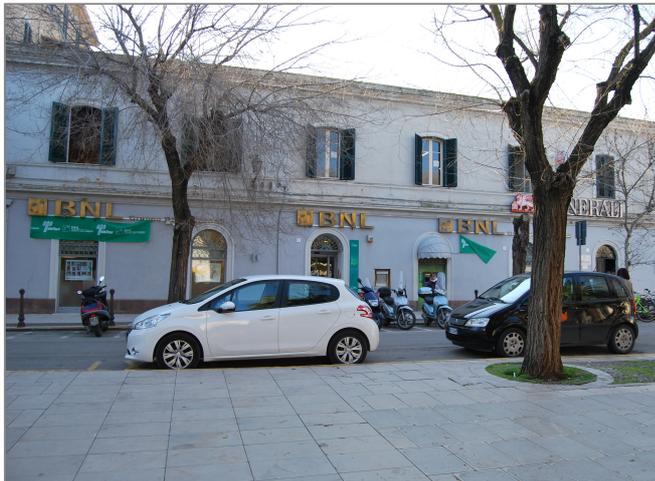
Via Vittorio Emanuele II - Via Sassari

superficie lotto (UEI)	mq 539,55
superficie coperta	mq 383,04
superficie accessoria	mq 0,0
superficie scoperta	mq 156,51
numero piani	n° 2
altezza stimata	m 7,5
volume stimato	mc 2872,78
rapporto volume-superficie	mc/mq 5,324

inalterato	<input checked="" type="checkbox"/>
alterato reversibile	<input type="checkbox"/>
rudere	<input type="checkbox"/>
vuoto urbano	<input type="checkbox"/>

Qualificante	<input checked="" type="checkbox"/>
Caratterizzante	<input type="checkbox"/>
Dissonante	<input type="checkbox"/>

buono	<input type="checkbox"/>
sufficiente	<input checked="" type="checkbox"/>
pessimo	<input type="checkbox"/>
rudere	<input type="checkbox"/>

MATERIALI	STATO DI FATTO
<b>copertura</b>	
tegole in laterizio	<input checked="" type="checkbox"/>
manto in bitume	<input type="checkbox"/>
pannelli metallici, plastici, amianto	<input type="checkbox"/>
pavimentazione	<input checked="" type="checkbox"/>
senza copertura	<input type="checkbox"/>
<b>facciata</b>	
intonaco e tinteggiatura	<input checked="" type="checkbox"/>
intonaco a rinzaffo	<input type="checkbox"/>
pietra a facciavista	<input type="checkbox"/>
rivestimento	<input type="checkbox"/>
mattoni a facciavista	<input type="checkbox"/>
rivestimento	<input checked="" type="checkbox"/>
rivestimento in pannelli	<input type="checkbox"/>
<b>infisso</b>	
legno	<input checked="" type="checkbox"/>
ferro	<input checked="" type="checkbox"/>
PVC, alluminio	<input type="checkbox"/>
<b>TIPOLOGIA COPERTURA</b>	
<b>STATO DI FATTO</b>	
a falde	<input checked="" type="checkbox"/>
piana non praticabile	<input type="checkbox"/>

piana praticabile terrazza	<input checked="" type="checkbox"/>
lucernario	<input checked="" type="checkbox"/>
terrazze a tasca	<input type="checkbox"/>
abbaino	<input type="checkbox"/>

Classificazione edificio:	<b>E1</b>
Categoria di intervento:	<b>RC</b>
Riferimenti tipologici:	
Riferimenti abachi:	<b>8F</b>
Destinazione d'uso:	<b>r-c-a-d-t</b>
Prescrizioni:	A1.1-I1.1-Z1.1-Po1.1-S1.1-F1.1-Pe2.2-Cp1.1-Cf1.1-M1.1-L1-B1.1-G1.1-Te1.1

Ulteriori prescrizioni: Qualsiasi modifica effettuata sull'UEI che ne altera lo stato esteriore (rimozione /sostituzione /ripristino /nuova realizzazione intonaco, rivestimento, zoccolo, portoni, sopra luce, finestre persiane, cornici porte e finestre, balconi, parapetti, gronde e tetti) deve essere eseguita contestualmente alla riqualificazione dell'intera unità edilizia d'intervento come meglio indicato nel campo prescrizioni e nel profilo regolatore dell'isolato. Tuttavia, il ripristino delle singole aperture può essere ammesso anche al di fuori della riqualificazione dell'intera UEI in quanto intervento comunque migliorativo. (cf. Allegato B - NTA art 3.4.4, Allegato D - Zona A2, Zona B Alghero) - In merito alle pertinenze con volume verificare la legittimità urbanistico-edilizia delle stesse, e se fortemente incongrue e contrastanti con le logiche tecnico-compositive individuate dal P.P., ricondurle al c. 14 art. 4.1 delle NTA - Allegato B.
