Elaborato  
allegato

**ALLEGATI DESCRITTIVI E RELAZIONALI  
SCHEDE UNITA' EDILIZIE DI INTERVENTO  
SCHEDE EDIFICIO ISOLATO 86**

isolato n. 86

PIANO PARTICOLAREGGIATO DEL CENTRO DI ANTICA E PRIMA FORMAZIONE DI ALGHERO E FERTILIA

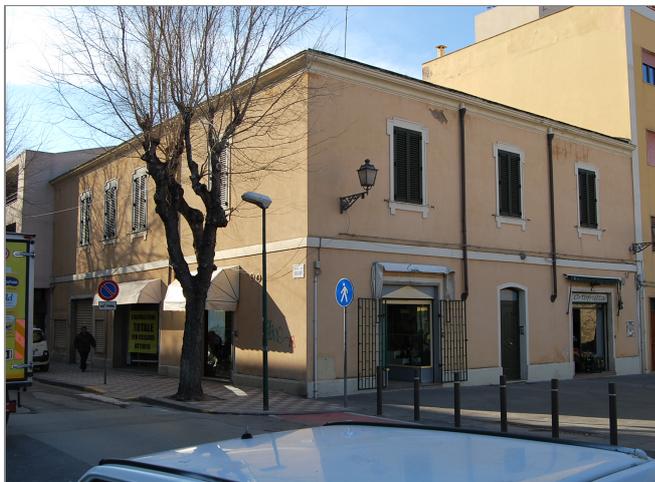
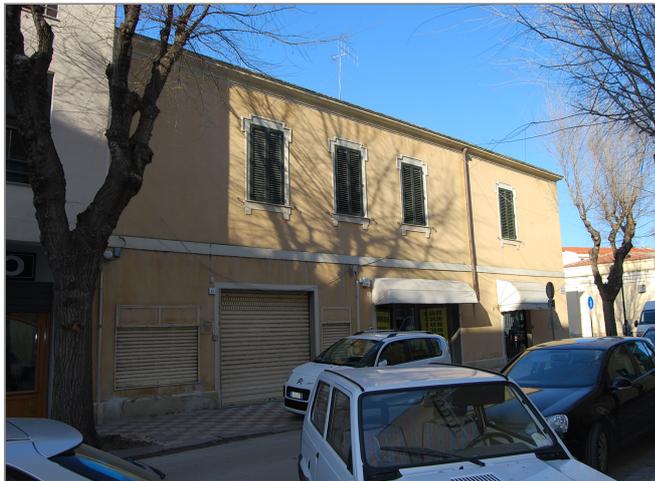
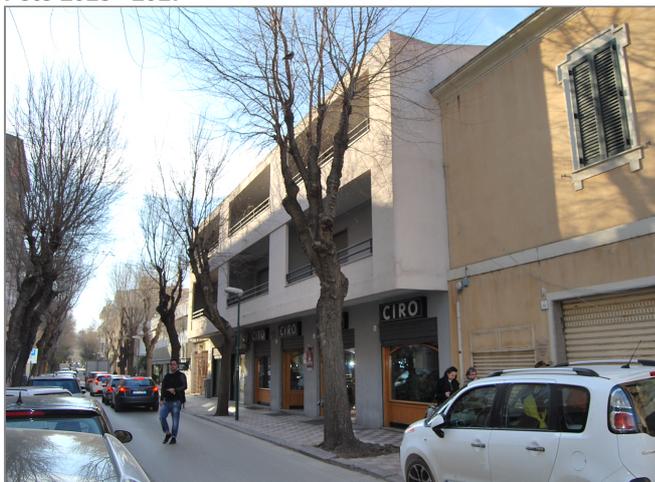
Foglio	71
Mappale	92

superficie lotto (UEI)	mq 287,28
superficie coperta	mq 224,91
superficie accessoria	mq 49,05
superficie scoperta	mq 13,32
numero piani	n° 2
altezza stimata	m 8,0
volume stimato	mc 1799,25
rapporto volume-superficie	mc/mq 6,263

inalterato	<input checked="" type="checkbox"/>
alterato reversibile	<input type="checkbox"/>
rudere	<input type="checkbox"/>
vuoto urbano	<input type="checkbox"/>

buono	<input checked="" type="checkbox"/>
sufficiente	<input type="checkbox"/>
pessimo	<input type="checkbox"/>
rudere	<input type="checkbox"/>

Edifici in linea su direttrici di crescita

MATERIALI	STATO DI FATTO
<b>copertura</b>	
tegole in laterizio	<input checked="" type="checkbox"/>
manto in bitume	<input type="checkbox"/>
pannelli metallici, plastici, amianto	<input type="checkbox"/>
pavimentazione	<input checked="" type="checkbox"/>
senza copertura	<input type="checkbox"/>
<b>facciata</b>	
intonaco e tinteggiatura	<input checked="" type="checkbox"/>
intonaco a rinzaffo	<input checked="" type="checkbox"/>
pietra a facciavista	<input type="checkbox"/>
rivestimento	<input type="checkbox"/>
mattoni a facciavista	<input type="checkbox"/>
rivestimento	<input type="checkbox"/>
rivestimento in pannelli	<input type="checkbox"/>
<b>infisso</b>	
legno	<input type="checkbox"/>
ferro	<input checked="" type="checkbox"/>
PVC, alluminio	<input checked="" type="checkbox"/>

TIPOLOGIA COPERTURA	STATO DI FATTO
a falde	<input checked="" type="checkbox"/>
piana non praticabile	<input type="checkbox"/>
piana praticabile terrazza	<input checked="" type="checkbox"/>
lucernario	<input type="checkbox"/>
terrazze a tasca	<input type="checkbox"/>
abbaino	<input type="checkbox"/>

Classificazione edificio:	<b>E2</b>
Categoria di intervento:	<b>RqE2</b>
Riferimenti tipologici:	
Riferimenti abachi:	<b>3N</b>
Destinazione d'uso:	<b>r-c-a-d-t</b>
Prescrizioni:	<b>A2.1-I1.1-Z1.1-Po2.2-F1.1-Pe1.1-Cp2.3-Cf1.1-M1.1-L1-B1.1-G1.1-Te1.1</b>

Ulteriori prescrizioni: Qualsiasi modifica effettuata sull'UEI che ne altera lo stato esteriore (rimozione /sostituzione /ripristino /nuova realizzazione intonaco, rivestimento, zoccolo, portoni, sopra luce, finestre persiane, cornici porte e finestre, balconi, parapetti, gronde e tetti) deve essere eseguita contestualmente alla riqualificazione dell'intera unità edilizia d'intervento come meglio indicato nel campo prescrizioni e nel profilo regolatore dell'isolato. Tuttavia, il ripristino delle singole aperture può essere ammesso anche al di fuori della riqualificazione dell'intera UEI in quanto intervento comunque migliorativo. (cf. Allegato B - NTA art 3.5.2, Allegato D - Zona A2, Zona B Alghero) - In merito alle pertinenze con volume verificare la legittimità urbanistico-edilizia delle stesse, e se fortemente incongrue e contrastanti con le logiche tecnico-compositive individuate dal P.P., ricondurle al c. 14 art. 4.1 delle NTA - Allegato B.

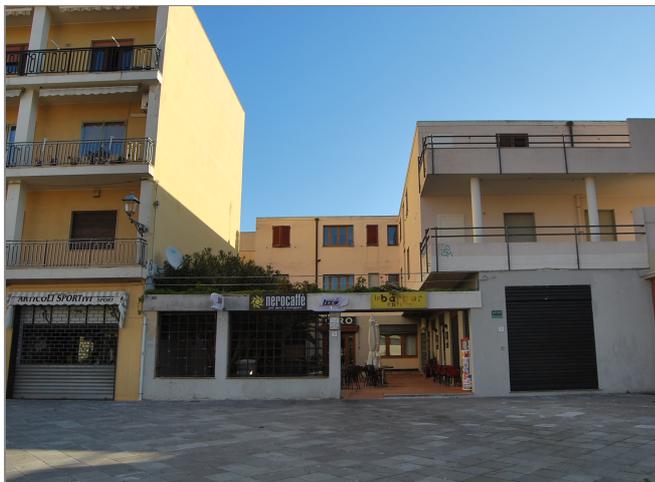
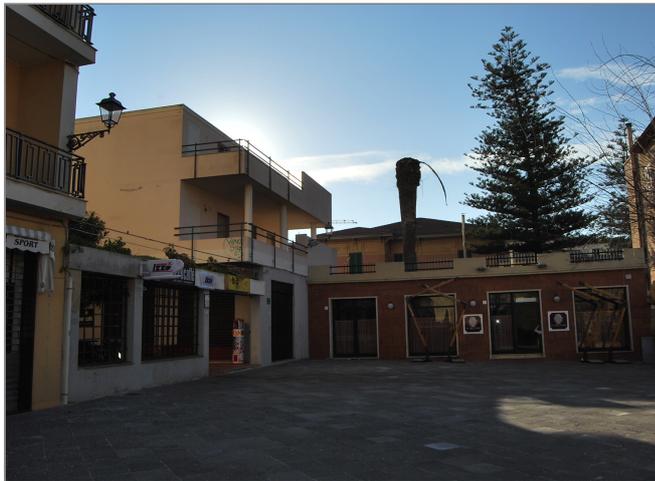
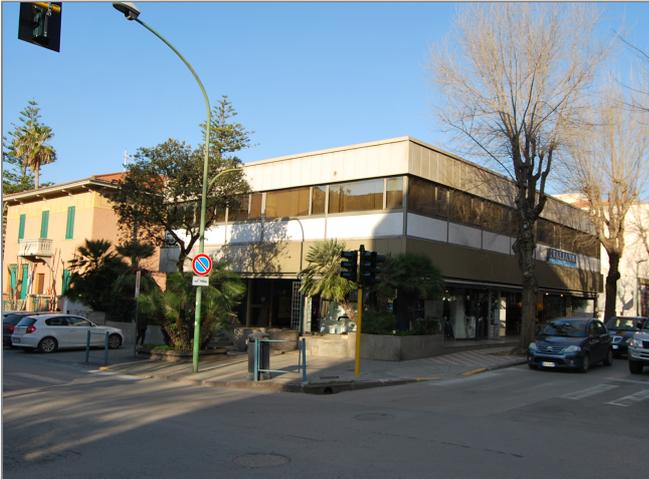
Foglio 71  
Mappale 3413

superficie lotto (UEI) mq 807,72  
superficie coperta mq 475,27  
superficie accessoria mq 0,0  
superficie scoperta mq 332,45  
numero piani n° 2  
altezza stimata m 7,3  
volume stimato mc 3469,45  
rapporto volume-superficie mc/mq 4,295

Edifici in linea su direttrici di crescita

MATERIALI	STATO DI FATTO
<b>copertura</b>	
tegole in laterizio	<input checked="" type="checkbox"/>
manto in bitume	<input type="checkbox"/>
pannelli metallici, plastici, amianto	<input type="checkbox"/>
pavimentazione	<input type="checkbox"/>
senza copertura	<input type="checkbox"/>
<b>facciata</b>	
intonaco e tinteggiatura	<input checked="" type="checkbox"/>
intonaco a rinzaffo	<input type="checkbox"/>
pietra a facciavista	<input type="checkbox"/>
rivestimento	<input type="checkbox"/>
mattoni a facciavista	<input type="checkbox"/>
rivestimento	<input checked="" type="checkbox"/>
rivestimento in pannelli	<input type="checkbox"/>
<b>infisso</b>	
legno	<input checked="" type="checkbox"/>
ferro	<input checked="" type="checkbox"/>
PVC, alluminio	<input checked="" type="checkbox"/>

TIPOLOGIA COPERTURA	STATO DI FATTO
a falde	<input checked="" type="checkbox"/>
piana non praticabile	<input type="checkbox"/>
piana praticabile terrazza	<input type="checkbox"/>
lucernario	<input checked="" type="checkbox"/>
terrazze a tasca	<input type="checkbox"/>
abbaino	<input type="checkbox"/>

Classificazione edificio:	<b>E7</b>
Categoria di intervento:	<b>RsE</b>
Riferimenti tipologici:	<b>E</b>
Riferimenti abachi:	<b>Allegato D - Zona A2, Zona B Alghero</b>
Destinazione d'uso:	<b>r-c-a-d-t</b>
Prescrizioni:

Ulteriori prescrizioni: E' consentita la costruzione di un nuovo fabbricato a parità di volume e nel rispetto della sagoma volumetrica preesistente. La nuova edificazione dovrà essere finalizzata ad un più coerente inserimento del fabbricato nel tessuto edilizio del centro storico ovvero al raggiungimento di una configurazione tipologicamente corretta e ben proporzionata, con soluzioni ed elementi architettonici tipologici, formali, accuratamente studiati, coerenti con i caratteri intrinseci del contesto storico e desunti dall'abaco tipologico per quanto concerne il tipo edilizio e il sistema delle aperture sul fronte; il rilascio del titolo abilitativo è subordinato alla composizione di uno schema di aperture sul fronte rinvenibile nella tradizione costruttiva storica, all'impiego di infissi in legno, del manto di copertura in laterizio nonché al recepimento integrale delle prescrizioni (cf. Allegato B - NTA art 3.6, Allegato C) - Qualsiasi modifica effettuata sull'UEI che ne altera lo stato esteriore (rimozione /sostituzione /ripristino /nuova realizzazione intonaco, rivestimento, zoccolo, portoni, sopra-luce, finestre persiane, cornici porte e finestre, balconi, parapetti, gronde e tetti) deve essere eseguita contestualmente alla riqualificazione dell'intera unità edilizia d'intervento come meglio indicato nel campo prescrizioni e nel profilo regolatore dell'isolato. Tuttavia, il ripristino delle singole aperture può essere ammesso anche al di fuori della riqualificazione dell'intera UEI in quanto intervento comunque migliorativo. - In merito alle pertinenze con volume verificare la legittimità urbanistico-edilizia delle stesse, e se fortemente incongrue e contrastanti con le logiche tecnico-compositive individuate dal P.P., ricondurle al c. 14 art. 4.1 delle NTA - Allegato B.

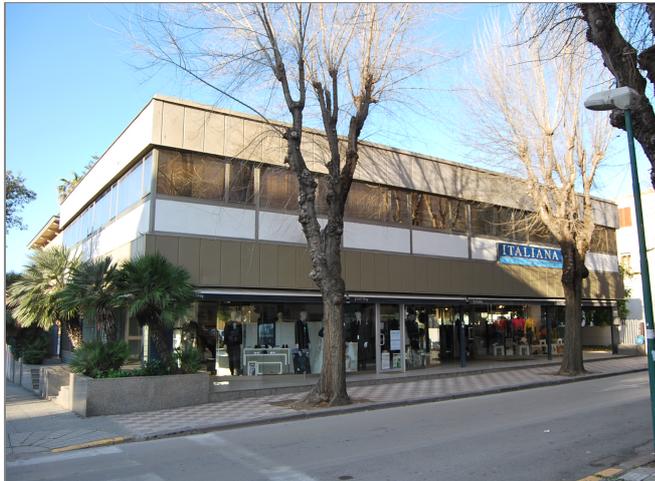
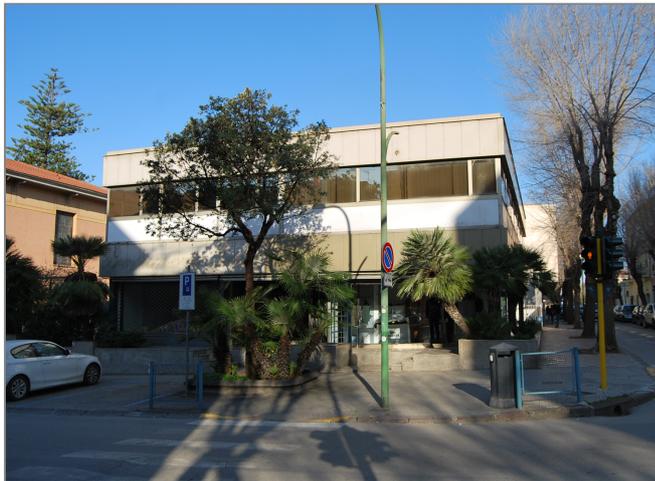
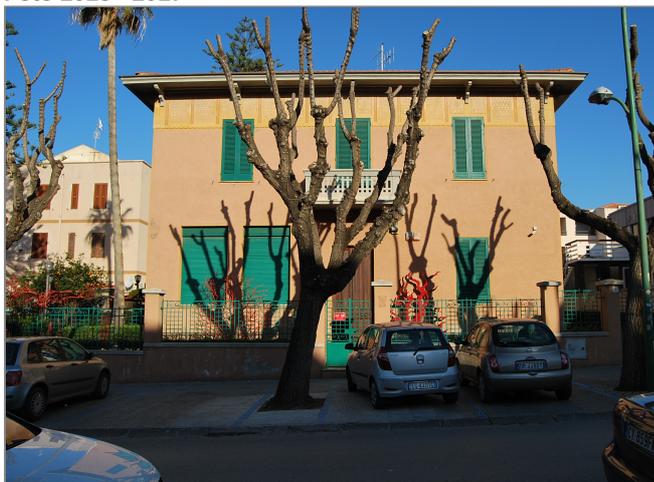
Foglio	71
Mappale	161

superficie lotto (UEI)	mq 603,85
superficie coperta	mq 314,16
superficie accessoria	mq 19,06
superficie scoperta	mq 270,63
numero piani	n° 2
altezza stimata	m 7,3
volume stimato	mc 2293,35
rapporto volume-superficie	mc/mq 3,798

inalterato	<input checked="" type="checkbox"/>
alterato reversibile	<input type="checkbox"/>
rudere	<input type="checkbox"/>
vuoto urbano	<input type="checkbox"/>

buono	<input checked="" type="checkbox"/>
sufficiente	<input type="checkbox"/>
pessimo	<input type="checkbox"/>
rudere	<input type="checkbox"/>

Edifici-Ville isolati su lotto

MATERIALI	STATO DI FATTO
<b>copertura</b>	
tegole in laterizio	<input type="checkbox"/>
manto in bitume	<input checked="" type="checkbox"/>
pannelli metallici, plastici, amianto	<input type="checkbox"/>
pavimentazione	<input type="checkbox"/>
senza copertura	<input type="checkbox"/>
<b>facciata</b>	
intonaco e tinteggiatura	<input type="checkbox"/>
intonaco a rinzaffo	<input type="checkbox"/>
pietra a facciavista	<input type="checkbox"/>
rivestimento	<input type="checkbox"/>
mattoni a facciavista	<input type="checkbox"/>
rivestimento	<input checked="" type="checkbox"/>
rivestimento in pannelli	<input type="checkbox"/>
<b>infisso</b>	
legno	<input type="checkbox"/>
ferro	<input checked="" type="checkbox"/>
PVC, alluminio	<input checked="" type="checkbox"/>

TIPOLOGIA COPERTURA	STATO DI FATTO
a falde	<input type="checkbox"/>
piana non praticabile	<input checked="" type="checkbox"/>
piana praticabile terrazza	<input type="checkbox"/>
lucernario	<input type="checkbox"/>
terrazze a tasca	<input type="checkbox"/>
abbaino	<input type="checkbox"/>

Classificazione edificio:	<b>E7</b>
Categoria di intervento:	<b>RsE</b>
Riferimenti tipologici:	<b>E-G-H</b>
Riferimenti abachi:	<b>Allegato D - Zona A2, Zona B Alghero</b>
Destinazione d'uso:	<b>r-c-a-d-t</b>
Prescrizioni:

Ulteriori prescrizioni: E' consentita la costruzione di un nuovo fabbricato a parità di volume e nel rispetto della sagoma volumetrica preesistente. La nuova edificazione dovrà essere finalizzata ad un più coerente inserimento del fabbricato nel tessuto edilizio del centro storico ovvero al raggiungimento di una configurazione tipologicamente corretta e ben proporzionata, con soluzioni ed elementi architettonici tipologici, formali, accuratamente studiati, coerenti con i caratteri intrinseci del contesto storico e desunti dall'abaco tipologico per quanto concerne il tipo edilizio e il sistema delle aperture sul fronte; il rilascio del titolo abilitativo è subordinato alla composizione di uno schema di aperture sul fronte rinvenibile nella tradizione costruttiva storica, all'impiego di infissi in legno, del manto di copertura in laterizio nonché al recepimento integrale delle prescrizioni (cf. Allegato B - NTA art 3.6, Allegato C) - Qualsiasi modifica effettuata sull'UEI che ne altera lo stato esteriore (rimozione /sostituzione /ripristino /nuova realizzazione intonaco, rivestimento, zoccolo, portoni, sopra-luce, finestre persiane, cornici porte e finestre, balconi, parapetti, gronde e tetti) deve essere eseguita contestualmente alla riqualificazione dell'intera unità edilizia d'intervento come meglio indicato nel campo prescrizioni e nel profilo regolatore dell'isolato. Tuttavia, il ripristino delle singole aperture può essere ammesso anche al di fuori della riqualificazione dell'intera UEI in quanto intervento comunque migliorativo. - In merito alle pertinenze con volume verificare la legittimità urbanistico-edilizia delle stesse, e se fortemente incongrue e contrastanti con le logiche tecnico-compositive individuate dal P.P., ricondurle al c. 14 art. 4.1 delle NTA - Allegato B.

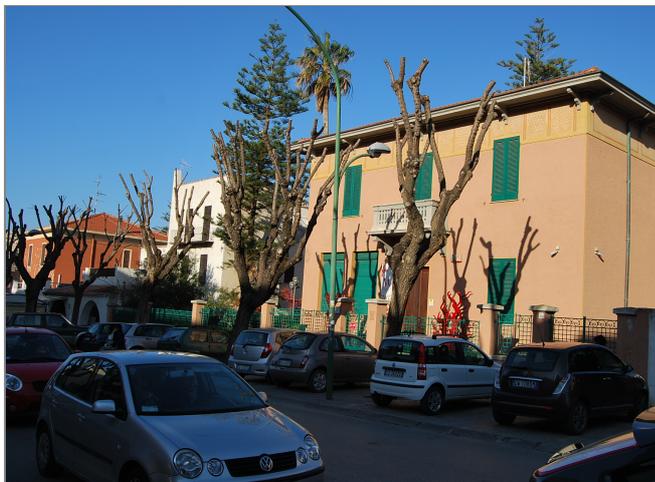
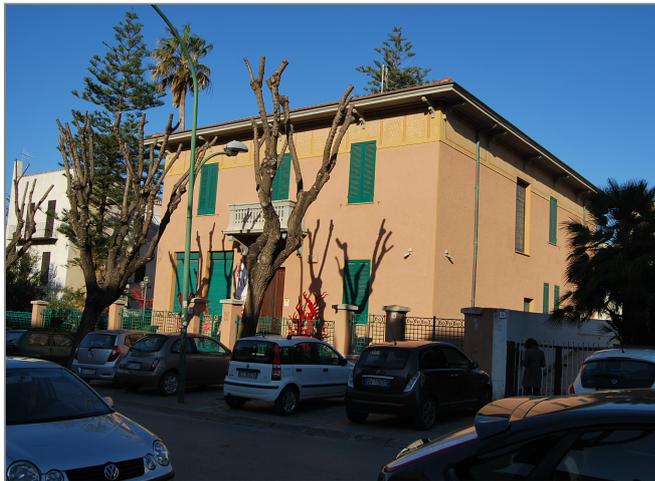
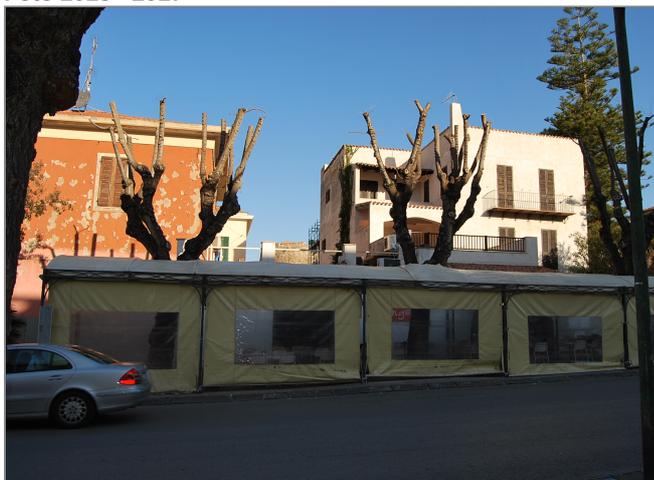
Foglio 71  
Mappale 4588

superficie lotto (UEI) mq 889,27  
superficie coperta mq 252,47  
superficie accessoria mq 0,0  
superficie scoperta mq 636,82  
numero piani n° 2  
altezza stimata m 7,2  
volume stimato mc 1817,78  
rapporto volume-superficie mc/mq 2,044

Edifici-Ville isolati su lotto

MATERIALI	STATO DI FATTO
<b>copertura</b>	
tegole in laterizio	<input checked="" type="checkbox"/>
manto in bitume	<input type="checkbox"/>
pannelli metallici, plastici, amianto	<input type="checkbox"/>
pavimentazione	<input type="checkbox"/>
senza copertura	<input type="checkbox"/>
<b>facciata</b>	
intonaco e tinteggiatura	<input type="checkbox"/>
intonaco a rinzaffo	<input checked="" type="checkbox"/>
pietra a facciavista	<input type="checkbox"/>
rivestimento	<input type="checkbox"/>
mattoni a facciavista	<input type="checkbox"/>
rivestimento	<input type="checkbox"/>
rivestimento in pannelli	<input type="checkbox"/>
<b>infisso</b>	
legno	<input checked="" type="checkbox"/>
ferro	<input type="checkbox"/>
PVC, alluminio	<input type="checkbox"/>

TIPOLOGIA COPERTURA	STATO DI FATTO
a falde	<input checked="" type="checkbox"/>
piana non praticabile	<input type="checkbox"/>
piana praticabile terrazza	<input type="checkbox"/>
lucernario	<input checked="" type="checkbox"/>
terrazze a tasca	<input type="checkbox"/>
abbaino	<input type="checkbox"/>

Classificazione edificio:	<b>E1</b>
Categoria di intervento:	<b>R</b>
Riferimenti tipologici:	
Riferimenti abachi:	
Destinazione d'uso:	<b>r-c-a-d-t</b>
Prescrizioni:	<b>A1.1-I1.1-Z1.1-Po1.1-F1.1-Pe1.1-Cp1.1-Cf1.1-M1.1-L1-B1.1-Pa1.1-G1.1-Te1.1</b>

Ulteriori prescrizioni: Qualsiasi modifica effettuata sull'UEI che ne altera lo stato esteriore (rimozione /sostituzione /ripristino /nuova realizzazione intonaco, rivestimento, zoccolo, portoni, sopra-luce, finestre persiane, cornici porte e finestre, balconi, parapetti, gronde e tetti) deve essere eseguita contestualmente alla riqualificazione dell'intera unità edilizia d'intervento come meglio indicato nel campo prescrizioni e nel profilo regolatore dell'isolato. Tuttavia, il ripristino delle singole aperture può essere ammesso anche al di fuori della riqualificazione dell'intera UEI in quanto intervento comunque migliorativo. (cf. Allegato B - NTA art 3.4.4) - In merito alle pertinenze con volume verificare la legittimità urbanistico-edilizia delle stesse, e se fortemente incongrue e contrastanti con le logiche tecnico-compositive individuate dal P.P., ricondurle al c. 14 art. 4.1 delle NTA - Allegato B.

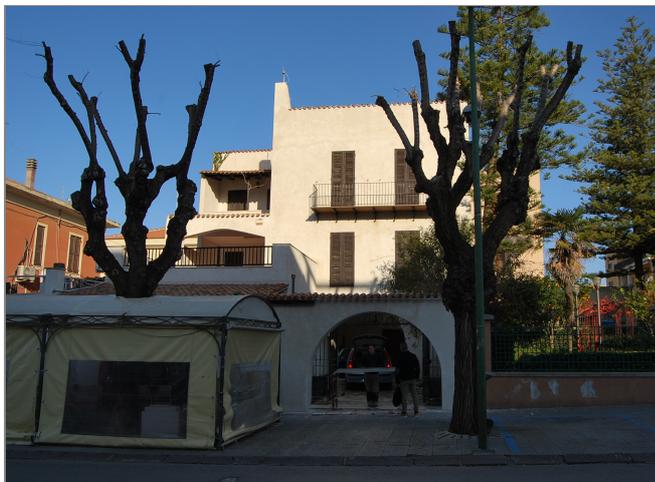
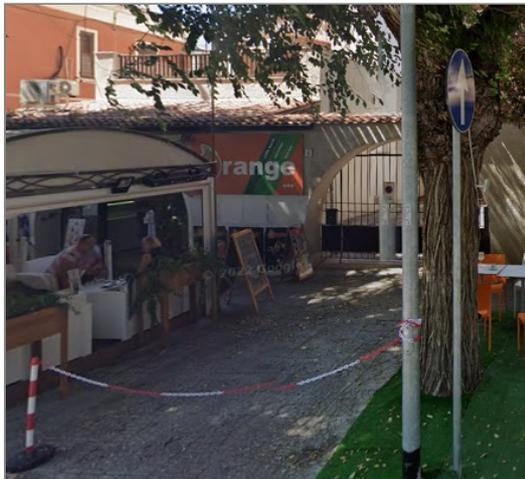
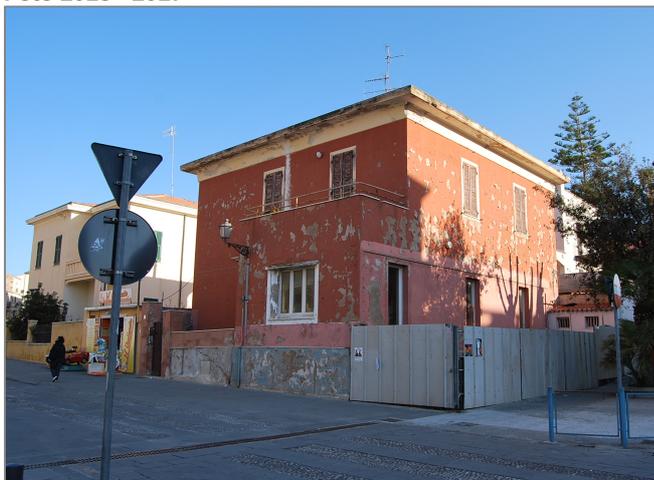
Foglio 71  
Mappale 165

superficie lotto (UEI) mq 258,46  
superficie coperta mq 177,21  
superficie accessoria mq 0,0  
superficie scoperta mq 81,25  
numero piani n° 3  
altezza stimata m 9,3  
volume stimato mc 1648,06  
rapporto volume-superficie mc/mq 6,376

Edifici-Ville con corte laterale e retrostante

MATERIALI	STATO DI FATTO
<b>copertura</b>	
tegole in laterizio	<input type="checkbox"/>
manto in bitume	<input checked="" type="checkbox"/>
pannelli metallici, plastici, amianto	<input type="checkbox"/>
pavimentazione	<input checked="" type="checkbox"/>
senza copertura	<input type="checkbox"/>
<b>facciata</b>	
intonaco e tinteggiatura	<input type="checkbox"/>
intonaco a rinzaffo	<input checked="" type="checkbox"/>
pietra a facciavista	<input type="checkbox"/>
rivestimento	<input type="checkbox"/>
mattoni a facciavista	<input type="checkbox"/>
rivestimento	<input type="checkbox"/>
rivestimento in pannelli	<input type="checkbox"/>
<b>infisso</b>	
legno	<input checked="" type="checkbox"/>
ferro	<input type="checkbox"/>
PVC, alluminio	<input checked="" type="checkbox"/>
<b>TIPOLOGIA COPERTURA</b>	
<b>STATO DI FATTO</b>	
a falde	<input type="checkbox"/>
piana non praticabile	<input type="checkbox"/>
piana praticabile terrazza	<input checked="" type="checkbox"/>

lucernario	<input type="checkbox"/>
terrazze a tasca	<input type="checkbox"/>
abbaino	<input type="checkbox"/>

Classificazione edificio:	<b>E3</b>
Categoria di intervento:	<b>RqE1</b>
Riferimenti tipologici:	
Riferimenti abachi:	
Destinazione d'uso:	<b>r-c-a-d-t</b>
Prescrizioni:	A1.1-I1.1-Z1.1-Po1.1-F1.1-Cp1.1-Cf1.1-M1.1-L1-B1.1-Pa1.1-G1.1-Te1.1-Im2.3

Ulteriori prescrizioni: Qualsiasi modifica effettuata sull'UEI che ne altera lo stato esteriore (rimozione /sostituzione /ripristino /nuova realizzazione intonaco, rivestimento, zoccolo, portoni, sopra-luce, finestre persiane, cornici porte e finestre, balconi, parapetti, gronde e tetti) deve essere eseguita contestualmente alla riqualificazione dell'intera unità edilizia d'intervento come meglio indicato nel campo prescrizioni e nel profilo regolatore dell'isolato. Tuttavia, il ripristino delle singole aperture può essere ammesso anche al di fuori della riqualificazione dell'intera UEI in quanto intervento comunque migliorativo. (cf. Allegato B - NTA art 3.5.1) - In merito alle pertinenze con volume verificare la legittimità urbanistico-edilizia delle stesse, e se fortemente incongrue e contrastanti con le logiche tecnico-compositive individuate dal P.P., ricondurle al c. 14 art. 4.1 delle NTA - Allegato B.

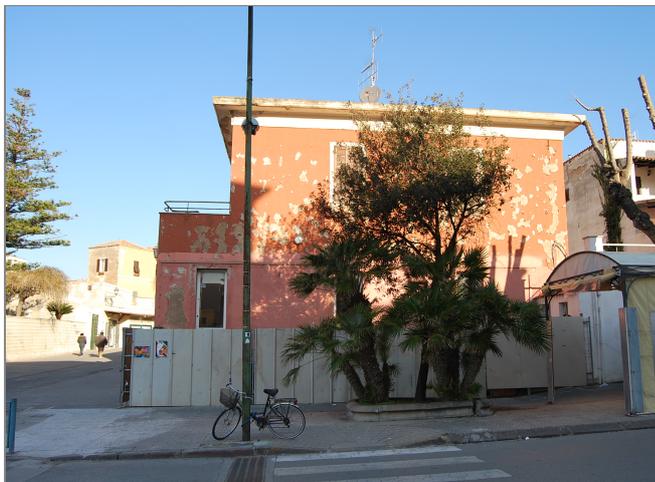
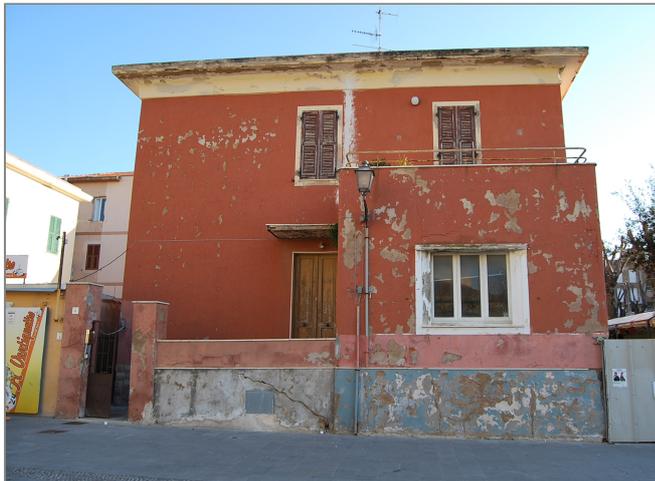
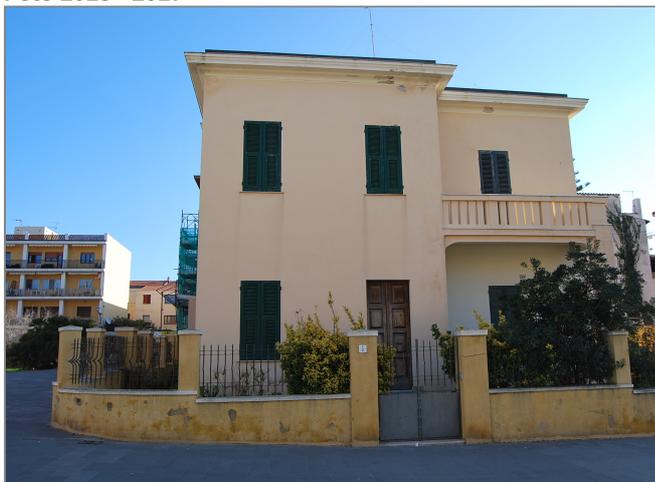
Foglio	71
Mappale	166

superficie lotto (UEI)	mq 442,72
superficie coperta	mq 213,42
superficie accessoria	mq 82,65
superficie scoperta	mq 146,64
numero piani	n° 2
altezza stimata	m 7,0
volume stimato	mc 1493,95
rapporto volume-superficie	mc/mq 3,375

inalterato	<input checked="" type="checkbox"/>
alterato reversibile	<input type="checkbox"/>
rudere	<input type="checkbox"/>
vuoto urbano	<input type="checkbox"/>

buono	<input type="checkbox"/>
sufficiente	<input type="checkbox"/>
pessimo	<input checked="" type="checkbox"/>
rudere	<input type="checkbox"/>

Edifici-Ville con corte laterale e retrostante

MATERIALI	STATO DI FATTO
<b>copertura</b>	
tegole in laterizio	<input checked="" type="checkbox"/>
manto in bitume	<input type="checkbox"/>
pannelli metallici, plastici, amianto	<input type="checkbox"/>
pavimentazione	<input type="checkbox"/>
senza copertura	<input type="checkbox"/>
<b>facciata</b>	
intonaco e tinteggiatura	<input checked="" type="checkbox"/>
intonaco a rinzafo	<input checked="" type="checkbox"/>
pietra a facciavista	<input type="checkbox"/>
rivestimento	<input type="checkbox"/>
mattoni a facciavista	<input type="checkbox"/>
rivestimento	<input type="checkbox"/>
rivestimento in pannelli	<input type="checkbox"/>
<b>infisso</b>	
legno	<input checked="" type="checkbox"/>
ferro	<input type="checkbox"/>
PVC, alluminio	<input type="checkbox"/>

TIPOLOGIA COPERTURA	STATO DI FATTO
a falde	<input checked="" type="checkbox"/>
piana non praticabile	<input type="checkbox"/>
piana praticabile terrazza	<input type="checkbox"/>
lucernario	<input checked="" type="checkbox"/>
terrazze a tasca	<input type="checkbox"/>
abbaino	<input type="checkbox"/>

Classificazione edificio:	<b>E3</b>
Categoria di intervento:	<b>RC</b>
Riferimenti tipologici:	
Riferimenti abachi:	
Destinazione d'uso:	<b>r-c-a-d-t</b>
Prescrizioni:	A1.1-I2.1-Z1.1-Po1.1-F1.1-Pe1.1-Cp1.1-Cf1.1-M1.1-L1-B1.1-Pa1.1-G1.1-Te1.1

Ulteriori prescrizioni: Qualsiasi modifica effettuata sull'UEI che ne altera lo stato esteriore (rimozione /sostituzione /ripristino /nuova realizzazione intonaco, rivestimento, zoccolo, portoni, sopra luce, finestre persiane, cornici porte e finestre, balconi, parapetti, gronde e tetti) deve essere eseguita contestualmente alla riqualificazione dell'intera unità edilizia d'intervento come meglio indicato nel campo prescrizioni e nel profilo regolatore dell'isolato. Tuttavia, il ripristino delle singole aperture può essere ammesso anche al di fuori della riqualificazione dell'intera UEI in quanto intervento comunque migliorativo. (cf. Allegato B - NTA art 3.4.4) - In merito alle pertinenze con volume verificare la legittimità urbanistico-edilizia delle stesse, e se fortemente incongrue e contrastanti con le logiche tecnico-compositive individuate dal P.P., ricondurle al c. 14 art. 4.1 delle NTA - Allegato B.

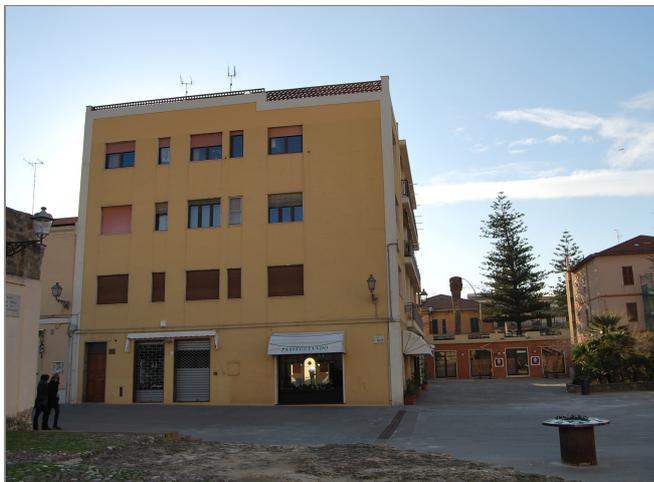
Foto 2015 - 2017

Edifici in linea su direttrici di crescita

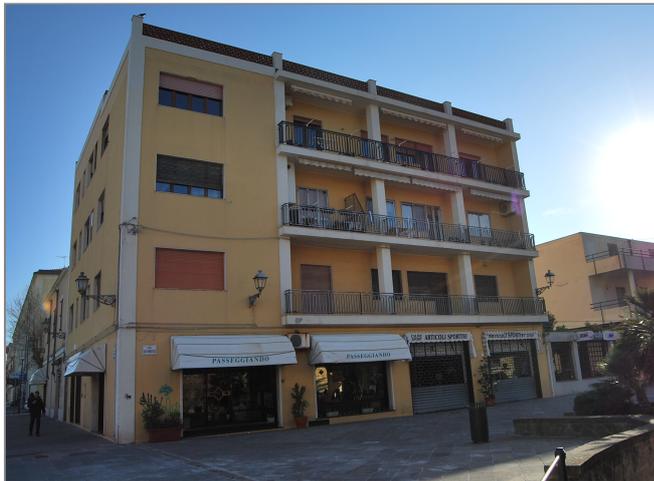
Foto 2015 - 2017

MATERIALI	STATO DI FATTO
<b>copertura</b>	
tegole in laterizio	<input type="checkbox"/>
manto in bitume	<input type="checkbox"/>
pannelli metallici, plastici, amianto	<input type="checkbox"/>
pavimentazione	<input checked="" type="checkbox"/>
senza copertura	<input type="checkbox"/>
<b>facciata</b>	
intonaco e tinteggiatura	<input checked="" type="checkbox"/>
intonaco a rinzaffo	<input checked="" type="checkbox"/>
pietra a facciavista	<input type="checkbox"/>
rivestimento	<input type="checkbox"/>
mattoni a facciavista	<input type="checkbox"/>
rivestimento	<input type="checkbox"/>
rivestimento in pannelli	<input type="checkbox"/>
<b>infisso</b>	
legno	<input checked="" type="checkbox"/>
ferro	<input checked="" type="checkbox"/>
PVC, alluminio	<input checked="" type="checkbox"/>
