**ALLEGATI DESCRITTIVI E RELAZIONALI
SCHEDE UNITA' EDILIZIE DI INTERVENTO
SCHEDE EDIFICIO ISOLATO 91**

Piazza Sulis, Via F.lli Kennedy, Via Giosu Carducci

UNITÀ EDILIZIA 91-01

Piazza Sulis - Via Giosuè Carducci - Via Fratelli Kennedy

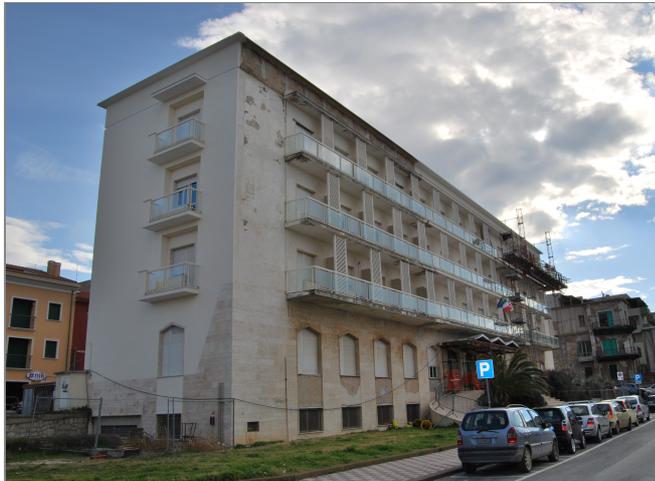
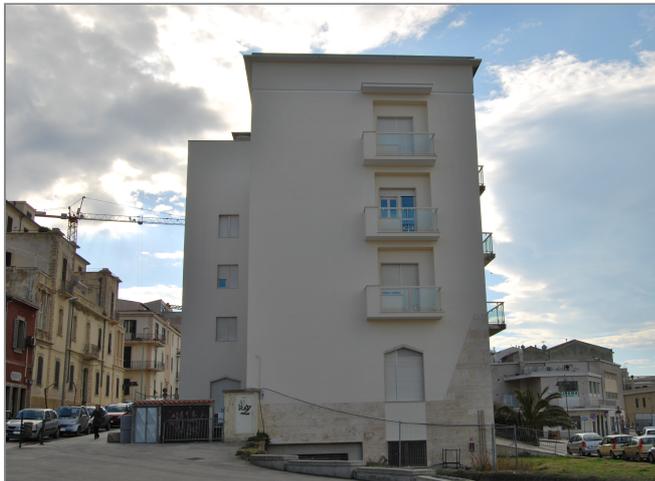
Foto 2015 - 2017

MATERIALI	STATO DI FATTO
copertura	
tegole in laterizio	<input type="checkbox"/>
manto in bitume	<input checked="" type="checkbox"/>
pannelli metallici, plastici, amianto	<input type="checkbox"/>
pavimentazione	<input type="checkbox"/>
senza copertura	<input type="checkbox"/>
facciata	
intonaco e tinteggiatura	<input type="checkbox"/>
intonaco a rinzaffo	<input checked="" type="checkbox"/>
pietra a facciavista	<input type="checkbox"/>
rivestimento	<input type="checkbox"/>
mattoni a facciavista	<input type="checkbox"/>
rivestimento	<input checked="" type="checkbox"/>
rivestimento in pannelli	<input type="checkbox"/>
infisso	
legno	<input type="checkbox"/>
ferro	<input type="checkbox"/>
PVC, alluminio	<input checked="" type="checkbox"/>

TIPOLOGIA COPERTURA	STATO DI FATTO
a falde	<input type="checkbox"/>
piana non praticabile	<input checked="" type="checkbox"/>
piana praticabile terrazza	<input type="checkbox"/>
lucernario	<input type="checkbox"/>
terrazze a tasca	<input type="checkbox"/>
abbaino	<input type="checkbox"/>

Classificazione edificio:	E3
Categoria di intervento:	RqE1
Riferimenti tipologici:	
Riferimenti abachi:	
Destinazione d'uso:	p
Prescrizioni:	A1.1-I1.1-Z1.1-Po1.1-F1.1-Pe1.1-Cp1.1-Cf1.1-M1.1-L1-B1.1-Pa1.1-G1.1-Te1.1

Ulteriori prescrizioni: Qualsiasi modifica effettuata sull'UEI che ne altera lo stato esteriore (rimozione /sostituzione /ripristino /nuova realizzazione intonaco, rivestimento, zoccolo, portoni, sopra-luce, finestre persiane, cornici porte e finestre, balconi, parapetti, gronde e tetti) deve essere eseguita contestualmente alla riqualificazione dell'intera unità edilizia d'intervento come meglio indicato nel campo prescrizioni e nel profilo regolatore dell'isolato. Tuttavia, il ripristino delle singole aperture può essere ammesso anche al di fuori della riqualificazione dell'intera UEI in quanto intervento comunque migliorativo. (cf. Allegato B - NTA art 3.5.1) - In merito alle pertinenze con volume verificare la legittimità urbanistico-edilizia delle stesse, e se fortemente incongrue e contrastanti con le logiche tecnico-compositive individuate dal P.P., ricondurle al c. 14 art. 4.1 delle NTA - Allegato B.
