**ALLEGATI DESCRITTIVI E RELAZIONALI
SCHEDE UNITA' EDILIZIE DI INTERVENTO
SCHEDE EDIFICIO ISOLATO 101**

Data
DICEMBRE 2022

Strada Statale 127 bis - Porto Conte, Lungomare Rovigno,
Via Orsera

isolato n. 101

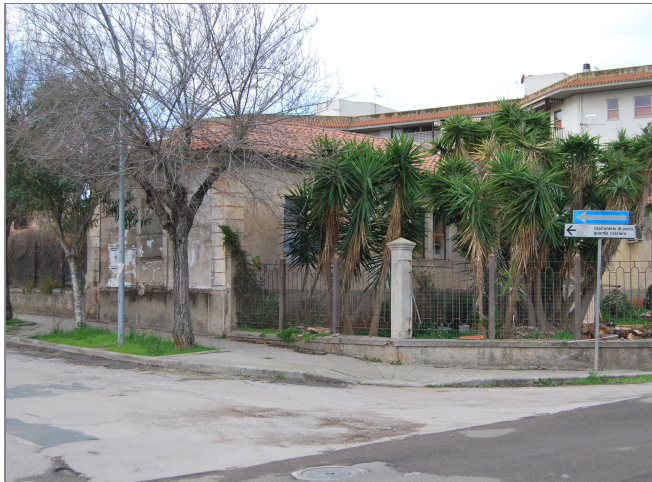
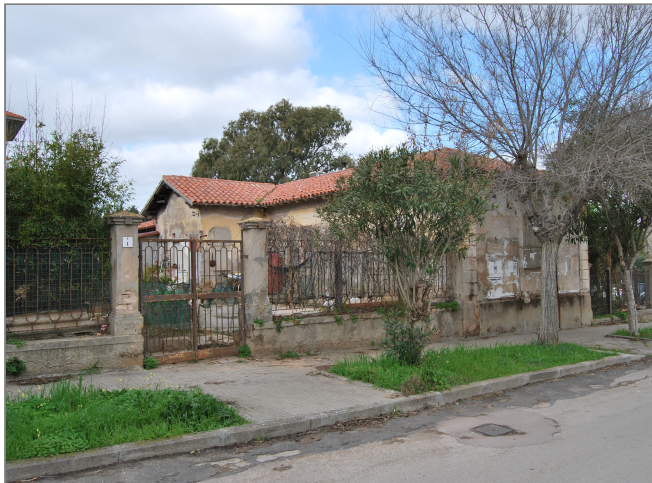
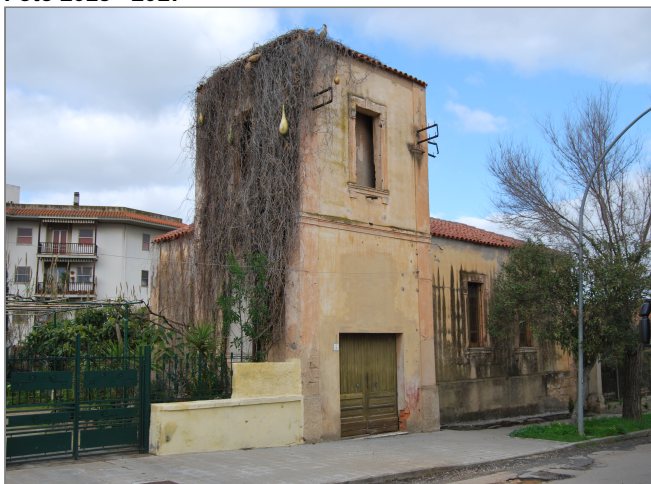
UNITÀ EDILIZIA 101-01

inalterato	<input checked="" type="checkbox"/>
alterato reversibile	<input type="checkbox"/>
rudere	<input type="checkbox"/>
vuoto urbano	<input type="checkbox"/>

buono	<input type="checkbox"/>
sufficiente	<input type="checkbox"/>
pessimo	<input checked="" type="checkbox"/>
rudere	<input type="checkbox"/>

MATERIALI	STATO DI FATTO
copertura	
tegole in laterizio	<input checked="" type="checkbox"/>
manto in bitume	<input type="checkbox"/>
pannelli metallici, plastici, amianto	<input type="checkbox"/>
pavimentazione	<input type="checkbox"/>
senza copertura	<input type="checkbox"/>
facciata	
intonaco e tinteggiatura	<input checked="" type="checkbox"/>
intonaco a rinzaffo	<input type="checkbox"/>
pietra a facciavista	<input type="checkbox"/>
rivestimento	<input type="checkbox"/>
mattoni a facciavista	<input type="checkbox"/>
rivestimento	<input type="checkbox"/>
rivestimento in pannelli	<input type="checkbox"/>
infisso	
legno	<input checked="" type="checkbox"/>
ferro	<input checked="" type="checkbox"/>
PVC, alluminio	<input checked="" type="checkbox"/>

TIPOLOGIA COPERTURA	STATO DI FATTO
a falde	<input checked="" type="checkbox"/>
piana non praticabile	<input type="checkbox"/>
piana praticabile terrazza	<input type="checkbox"/>
lucernario	<input type="checkbox"/>
terrazze a tasca	<input type="checkbox"/>
abbaino	<input type="checkbox"/>

Classificazione edificio:	E1
Categoria di intervento:	R
Riferimenti tipologici:	
Riferimenti abachi:	8L-8M
Destinazione d'uso:	r-c-a-d-t-p
Prescrizioni:	A1.1-I2.1-Z1.1-Po2.2-F1.1-Pe2.2-Cp1.1-Cf1.1-M1.1-L1-B1.1-G1.1-Te1.1-Im2.3

Ulteriori prescrizioni: Qualsiasi modifica effettuata sull'UEI che ne altera lo stato esteriore (rimozione /sostituzione /ripristino /nuova realizzazione intonaco, rivestimento, zoccolo, portoni, sopra-luce, finestre persiane, cornici porte e finestre, balconi, parapetti, gronde e tetti) deve essere eseguita contestualmente alla riqualificazione dell'intera unità edilizia d'intervento come meglio indicato nel campo prescrizioni e nel profilo regolatore dell'isolato. Tuttavia, il ripristino delle singole aperture può essere ammesso anche al di fuori della riqualificazione dell'intera UEI in quanto intervento comunque migliorativo. (cf. Allegato B - NTA art 3.4.4, Allegato D - Zona B Fertilia) - In merito alle pertinenze con volume verificare la legittimità urbanistico-edilizia delle stesse, e se fortemente incongrue e contrastanti con le logiche tecnico-compositive individuate dal P.P., ricondurle al c. 14 art. 4.1 delle NTA - Allegato B.

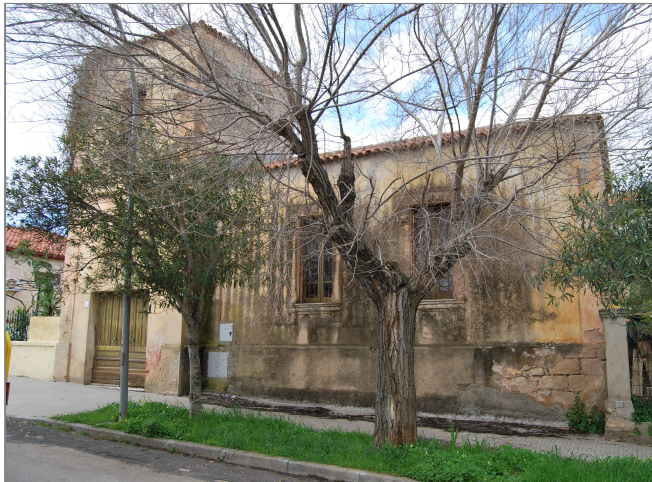
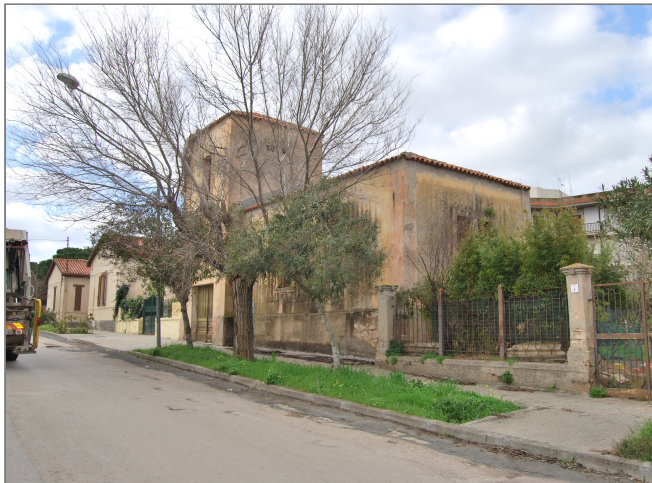
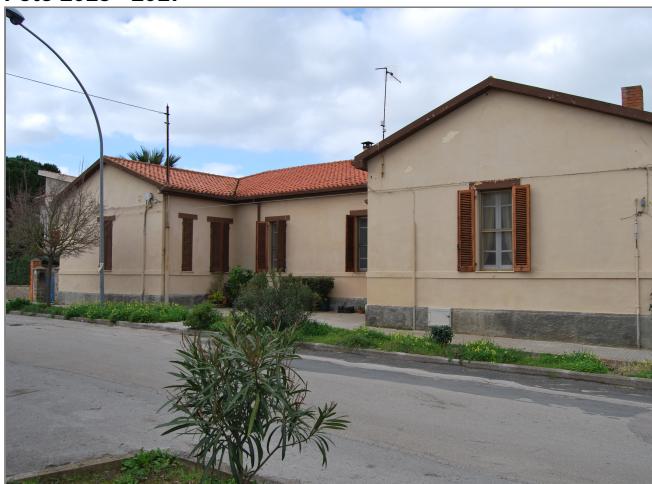
Foglio 49
Mappale 17

MATERIALI	STATO DI FATTO
copertura	
tegole in laterizio	<input checked="" type="checkbox"/>
manto in bitume	<input type="checkbox"/>
pannelli metallici, plastici, amianto	<input type="checkbox"/>
pavimentazione	<input type="checkbox"/>
senza copertura	<input type="checkbox"/>
facciata	
intonaco e tinteggiatura	<input checked="" type="checkbox"/>
intonaco a rinzaffo	<input type="checkbox"/>
pietra a facciavista	<input type="checkbox"/>
rivestimento	<input type="checkbox"/>
mattoni a facciavista	<input type="checkbox"/>
rivestimento	<input type="checkbox"/>
rivestimento in pannelli	<input type="checkbox"/>
infisso	
legno	<input checked="" type="checkbox"/>
ferro	<input checked="" type="checkbox"/>
PVC, alluminio	<input type="checkbox"/>

TIPOLOGIA COPERTURA	STATO DI FATTO
a falde	<input checked="" type="checkbox"/>
piana non praticabile	<input type="checkbox"/>
piana praticabile terrazza	<input type="checkbox"/>
lucernario	<input type="checkbox"/>
terrazze a tasca	<input type="checkbox"/>
abbaino	<input type="checkbox"/>

Classificazione edificio:	E1
Categoria di intervento:	R
Riferimenti tipologici:	
Riferimenti abachi:	
Destinazione d'uso:	r-c-a-d-t-p
Prescrizioni:	A1.1-I2.1-Z1.1-Po1.1-F1.1-Pe2.1-Cp1.1-Cf1.1-M1.1-L1-B1.1-G1.1-Te1.1

Ulteriori prescrizioni: Qualsiasi modifica effettuata sull'UEI che ne altera lo stato esteriore (rimozione /sostituzione /ripristino /nuova realizzazione intonaco, rivestimento, zoccolo, portoni, sopra luce, finestre persiane, cornici porte e finestre, balconi, parapetti, gronde e tetti) deve essere eseguita contestualmente alla riqualificazione dell'intera unità edilizia d'intervento come meglio indicato nel campo prescrizioni e nel profilo regolatore dell'isolato. Tuttavia, il ripristino delle singole aperture può essere ammesso anche al di fuori della riqualificazione dell'intera UEI in quanto intervento comunque migliorativo. (cf. Allegato B - NTA art 3.4.4, Allegato D - Zona B Fertilia) - In merito alle pertinenze con volume verificare la legittimità urbanistico-edilizia delle stesse, e se fortemente incongrue e contrastanti con le logiche tecnico-compositive individuate dal P.P., ricondurle al c. 14 art. 4.1 delle NTA - Allegato B.

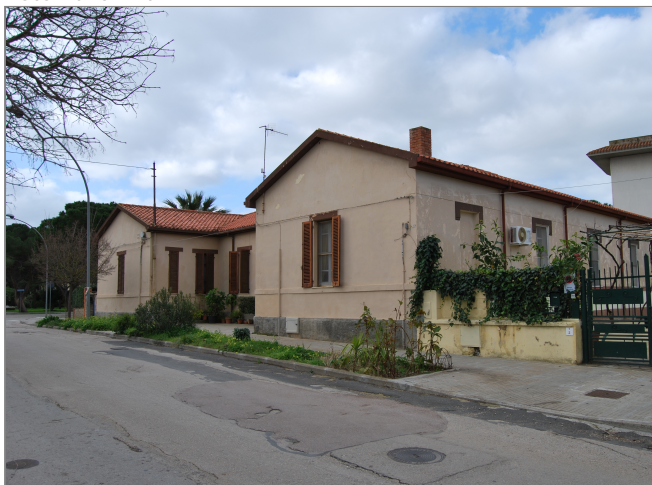
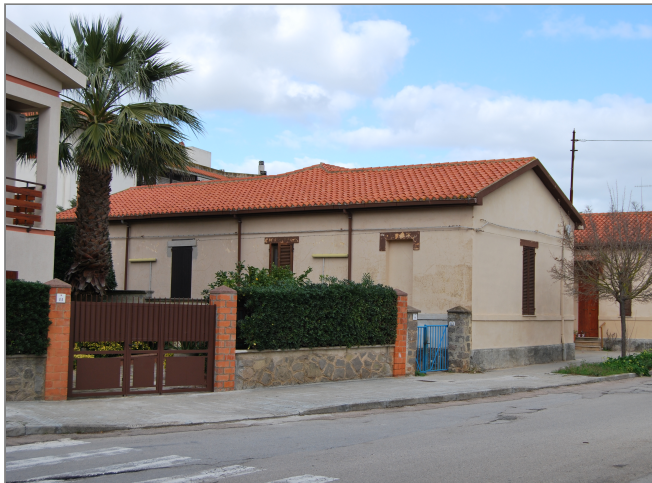
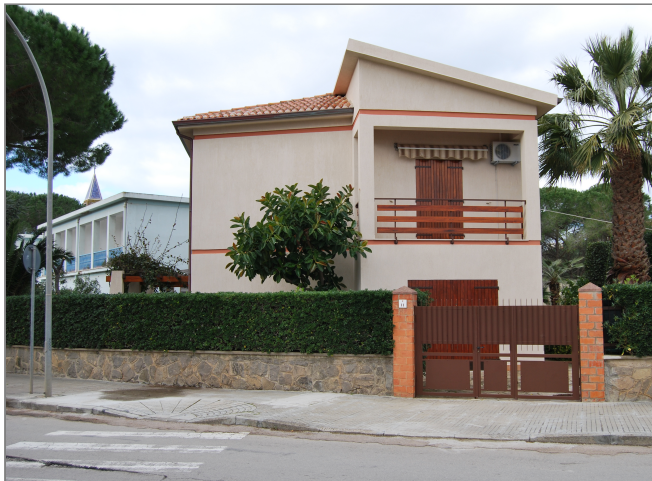
Foglio 49
Mappale 18

MATERIALI	STATO DI FATTO
copertura	
tegole in laterizio	<input checked="" type="checkbox"/>
manto in bitume	<input type="checkbox"/>
pannelli metallici, plastici, amianto	<input checked="" type="checkbox"/>
pavimentazione	<input type="checkbox"/>
senza copertura	<input type="checkbox"/>
facciata	
intonaco e tinteggiatura	<input checked="" type="checkbox"/>
intonaco a rinzaffo	<input type="checkbox"/>
pietra a facciavista	<input type="checkbox"/>
rivestimento	<input type="checkbox"/>
mattoni a facciavista	<input type="checkbox"/>
rivestimento	<input type="checkbox"/>
rivestimento in pannelli	<input type="checkbox"/>
infisso	
legno	<input checked="" type="checkbox"/>
ferro	<input type="checkbox"/>
PVC, alluminio	<input type="checkbox"/>

TIPOLOGIA COPERTURA	STATO DI FATTO
a falde	<input checked="" type="checkbox"/>
piana non praticabile	<input type="checkbox"/>
piana praticabile terrazza	<input type="checkbox"/>
lucernario	<input type="checkbox"/>
terrazze a tasca	<input type="checkbox"/>
abbaino	<input type="checkbox"/>

Classificazione edificio:	E2
Categoria di intervento:	R
Riferimenti tipologici:	
Riferimenti abachi:	
Destinazione d'uso:	r-c-a-d-t
Prescrizioni:	A1.1-I1.1-Z1.1-Po1.1-F1.1-Pe1.1-Pe2.3-Cp1.1-Cf1.1-M1.1-L1-B1.1-G1.1-Te2.2-Im2.3

Ulteriori prescrizioni: Qualsiasi modifica effettuata sull'UEI che ne altera lo stato esteriore (rimozione /sostituzione /ripristino /nuova realizzazione intonaco, rivestimento, zoccolo, portoni, sopra-luce, finestre persiane, cornici porte e finestre, balconi, parapetti, gronde e tetti) deve essere eseguita contestualmente alla riqualificazione dell'intera unità edilizia d'intervento come meglio indicato nel campo prescrizioni e nel profilo regolatore dell'isolato. Tuttavia, il ripristino delle singole aperture può essere ammesso anche al di fuori della riqualificazione dell'intera UEI in quanto intervento comunque migliorativo. (cf. Allegato B - NTA art 3.4.4) - In merito alle pertinenze con volume verificare la legittimità urbanistico-edilizia delle stesse, e se fortemente incongrue e contrastanti con le logiche tecnico-compositive individuate dal P.P., ricondurle al c. 14 art. 4.1 delle NTA - Allegato B.

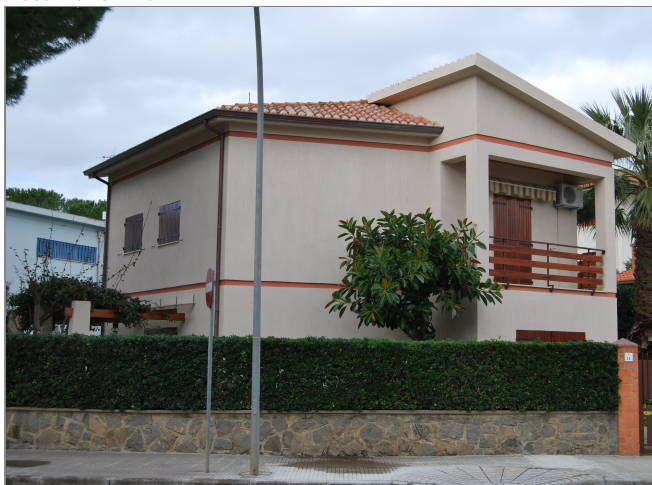
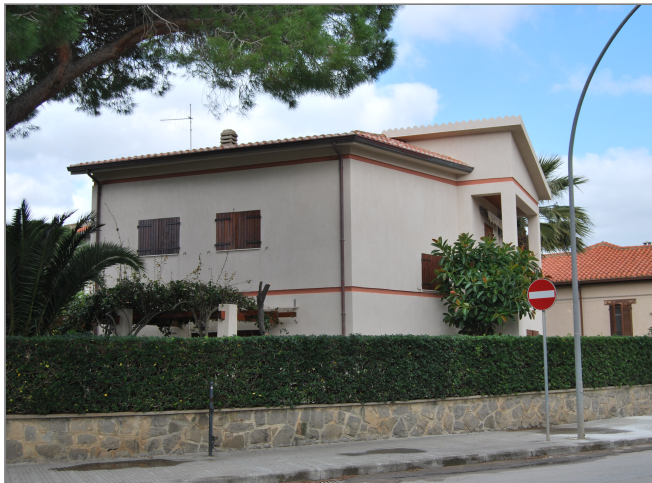
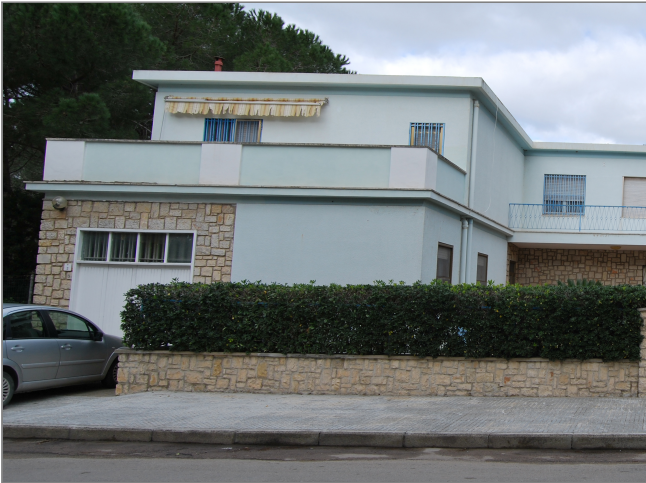
Foglio	49
Mappale	19

inalterato	<input checked="" type="checkbox"/>
alterato reversibile	<input type="checkbox"/>
rudere	<input type="checkbox"/>
vuoto urbano	<input type="checkbox"/>

buono	<input checked="" type="checkbox"/>
sufficiente	<input type="checkbox"/>
pessimo	<input type="checkbox"/>
rudere	<input type="checkbox"/>

MATERIALI	STATO DI FATTO
copertura	
tegole in laterizio	<input checked="" type="checkbox"/>
manto in bitume	<input type="checkbox"/>
pannelli metallici, plastici, amianto	<input type="checkbox"/>
pavimentazione	<input type="checkbox"/>
senza copertura	<input type="checkbox"/>
facciata	
intonaco e tinteggiatura	<input checked="" type="checkbox"/>
intonaco a rinzaffo	<input type="checkbox"/>
pietra a facciavista	<input type="checkbox"/>
rivestimento	<input type="checkbox"/>
mattoni a facciavista	<input type="checkbox"/>
rivestimento	<input type="checkbox"/>
rivestimento in pannelli	<input type="checkbox"/>
infisso	
legno	<input checked="" type="checkbox"/>
ferro	<input type="checkbox"/>
PVC, alluminio	<input type="checkbox"/>

TIPOLOGIA COPERTURA	STATO DI FATTO
a falde	<input checked="" type="checkbox"/>
piana non praticabile	<input type="checkbox"/>
piana praticabile terrazza	<input type="checkbox"/>
lucernario	<input type="checkbox"/>
terrazze a tasca	<input type="checkbox"/>
abbaino	<input type="checkbox"/>

Classificazione edificio:	E7
Categoria di intervento:	RsE
Riferimenti tipologici:	G-H
Riferimenti abachi:	
Destinazione d'uso:	r-c-a-d-t
Prescrizioni:

Ulteriori prescrizioni: E' consentita la costruzione di un nuovo fabbricato a parità di volume e nel rispetto della sagoma volumetrica preesistente. La nuova edificazione dovrà essere finalizzata ad un più coerente inserimento del fabbricato nel tessuto edilizio del centro storico ovvero al raggiungimento di una configurazione tipologicamente corretta e ben proporzionata, con soluzioni ed elementi architettonici tipologici, formali, accuratamente studiati, coerenti con i caratteri intrinseci del contesto storico e desunti dall'abaco tipologico per quanto concerne il tipo edilizio e il sistema delle aperture sul fronte; il rilascio del titolo abilitativo è subordinato alla composizione di uno schema di aperture sul fronte rinvenibile nella tradizione costruttiva storica, all'impiego di infissi in legno, del manto di copertura in laterizio nonché al recepimento integrale delle prescrizioni (cf. Allegato B - NTA art 3.6, Allegato C) - Qualsiasi modifica effettuata sull'UEI che ne altera lo stato esteriore (rimozione /sostituzione /ripristino /nuova realizzazione intonaco, rivestimento, zoccolo, portoni, sopra-luce, finestre persiane, cornici porte e finestre, balconi, parapetti, gronde e tetti) deve essere eseguita contestualmente alla riqualificazione dell'intera unità edilizia d'intervento come meglio indicato nel campo prescrizioni e nel profilo regolatore dell'isolato. Tuttavia, il ripristino delle singole aperture può essere ammesso anche al di fuori della riqualificazione dell'intera UEI in quanto intervento comunque migliorativo. - In merito alle pertinenze con volume verificare la legittimità urbanistico-edilizia delle stesse, e se fortemente incongrue e contrastanti con le logiche tecnico-compositive individuate dal P.P., ricondurle al c. 14 art. 4.1 delle NTA - Allegato B.

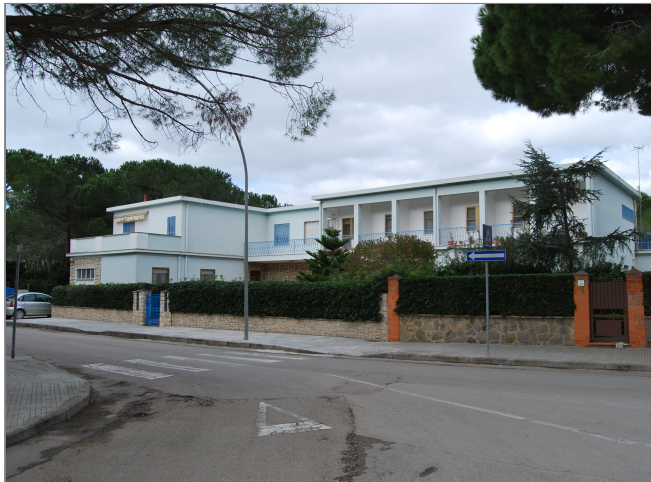
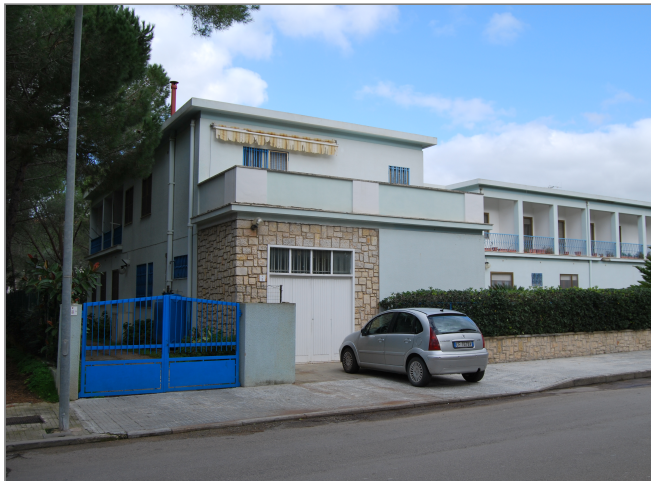
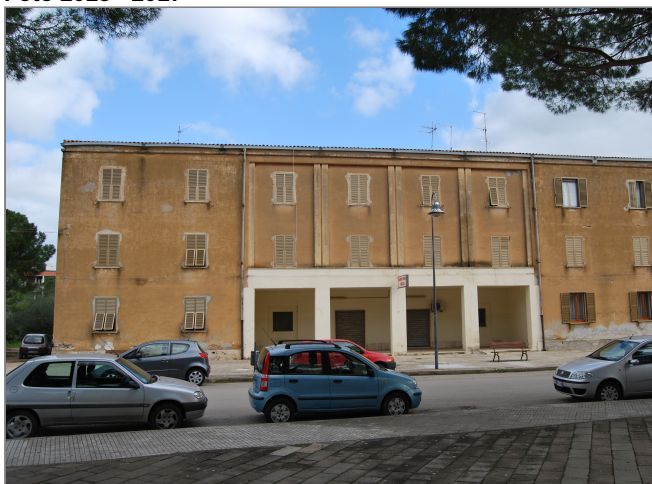
Via Orsera	
Foglio	49
Mappale	217

inalterato	<input checked="" type="checkbox"/>
alterato reversibile	<input type="checkbox"/>
rudere	<input type="checkbox"/>
vuoto urbano	<input type="checkbox"/>

buono	<input checked="" type="checkbox"/>
sufficiente	<input type="checkbox"/>
pessimo	<input type="checkbox"/>
rudere	<input type="checkbox"/>

MATERIALI	STATO DI FATTO
copertura	
tegole in laterizio	<input type="checkbox"/>
manto in bitume	<input checked="" type="checkbox"/>
pannelli metallici, plastici, amianto	<input type="checkbox"/>
pavimentazione	<input checked="" type="checkbox"/>
senza copertura	<input type="checkbox"/>
facciata	
intonaco e tinteggiatura	<input checked="" type="checkbox"/>
intonaco a rinzaffo	<input type="checkbox"/>
pietra a facciavista	<input type="checkbox"/>
rivestimento	<input type="checkbox"/>
mattoni a facciavista	<input type="checkbox"/>
rivestimento	<input type="checkbox"/>
rivestimento in pannelli	<input type="checkbox"/>
infisso	
legno	<input checked="" type="checkbox"/>
ferro	<input checked="" type="checkbox"/>
PVC, alluminio	<input checked="" type="checkbox"/>

TIPOLOGIA COPERTURA	STATO DI FATTO
a falde	<input type="checkbox"/>
piana non praticabile	<input checked="" type="checkbox"/>
piana praticabile terrazza	<input type="checkbox"/>
lucernario	<input type="checkbox"/>
terrazze a tasca	<input type="checkbox"/>
abbaino	<input type="checkbox"/>

Classificazione edificio:	E6
Categoria di intervento:	RqE1
Riferimenti tipologici:	
Riferimenti abachi:	
Destinazione d'uso:	p
Prescrizioni:	A1.1-I1.1-Po1.1-F1.1-Pe2.3-Cp1.1-Cf1.1-M1.1-L1-B1.1-Pa1.1-G1.1-Te1.1

Ulteriori prescrizioni: Qualsiasi modifica effettuata sull'UEI che ne altera lo stato esteriore (rimozione /sostituzione /ripristino /nuova realizzazione intonaco, rivestimento, zoccolo, portoni, sopra-luce, finestre persiane, cornici porte e finestre, balconi, parapetti, gronde e tetti) deve essere eseguita contestualmente alla riqualificazione dell'intera unità edilizia d'intervento come meglio indicato nel campo prescrizioni e nel profilo regolatore dell'isolato. Tuttavia, il ripristino delle singole aperture può essere ammesso anche al di fuori della riqualificazione dell'intera UEI in quanto intervento comunque migliorativo. (cf. Allegato B - NTA art 3.5.1) - In merito alle pertinenze con volume verificare la legittimità urbanistico-edilizia delle stesse, e se fortemente incongrue e contrastanti con le logiche tecnico-compositive individuate dal P.P., ricondurle al c. 14 art. 4.1 delle NTA - Allegato B.

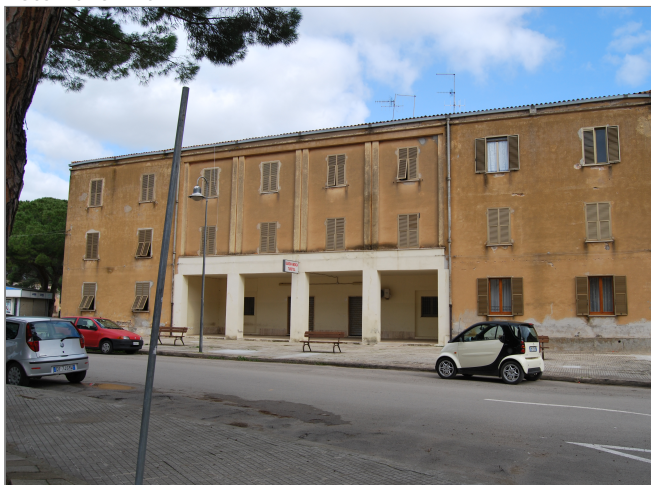
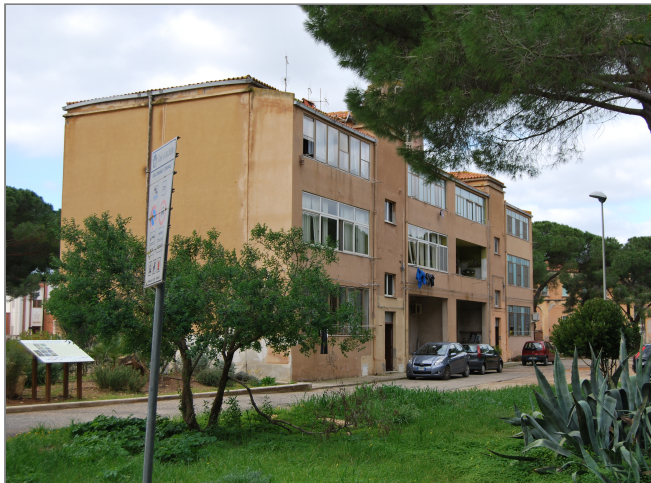
Foglio	49
Mappale	82

inalterato	<input type="checkbox"/>
alterato reversibile	<input checked="" type="checkbox"/>
rudere	<input type="checkbox"/>
vuoto urbano	<input type="checkbox"/>

buono	<input type="checkbox"/>
sufficiente	<input checked="" type="checkbox"/>
pessimo	<input type="checkbox"/>
rudere	<input type="checkbox"/>

MATERIALI	STATO DI FATTO
copertura	
tegole in laterizio	<input checked="" type="checkbox"/>
manto in bitume	<input type="checkbox"/>
pannelli metallici, plastici, amianto	<input type="checkbox"/>
pavimentazione	<input type="checkbox"/>
senza copertura	<input type="checkbox"/>
facciata	
intonaco e tinteggiatura	<input checked="" type="checkbox"/>
intonaco a rinzaffo	<input type="checkbox"/>
pietra a facciavista	<input type="checkbox"/>
rivestimento	<input type="checkbox"/>
mattoni a facciavista	<input type="checkbox"/>
rivestimento	<input type="checkbox"/>
rivestimento in pannelli	<input type="checkbox"/>
infisso	
legno	<input checked="" type="checkbox"/>
ferro	<input type="checkbox"/>
PVC, alluminio	<input checked="" type="checkbox"/>

TIPOLOGIA COPERTURA	STATO DI FATTO
a falde	<input checked="" type="checkbox"/>
piana non praticabile	<input type="checkbox"/>
piana praticabile terrazza	<input type="checkbox"/>
lucernario	<input type="checkbox"/>
terrazze a tasca	<input type="checkbox"/>
abbaino	<input type="checkbox"/>

Classificazione edificio:	E7
Categoria di intervento:	RqE2
Riferimenti tipologici:	
Riferimenti abachi:	1B-8D
Destinazione d'uso:	r-c-a-d-t-p
Prescrizioni:	A1.1-I2.1-Z1.1-Z2.2-Po1.1-F1.1-Pe1.1-Pe2.2-Pe2.3-Cp1.1-Cf1.1-M1.1-L1-B1.1-G1.1-Te1.1-Im2.3

Ulteriori prescrizioni: Qualsiasi modifica effettuata sull'UEI che ne altera lo stato esteriore (rimozione /sostituzione /ripristino /nuova realizzazione intonaco, rivestimento, zoccolo, portoni, sopra luce, finestre persiane, cornici porte e finestre, balconi, parapetti, gronde e tetti) deve essere eseguita contestualmente alla riqualificazione dell'intera unità edilizia d'intervento come meglio indicato nel campo prescrizioni e nel profilo regolatore dell'isolato. Tuttavia, il ripristino delle singole aperture può essere ammesso anche al di fuori della riqualificazione dell'intera UEI in quanto intervento comunque migliorativo. (cf. Allegato B - NTA art 3.5.2, Allegato D - Zona B Fertilia) - In merito alle pertinenze con volume verificare la legittimità urbanistico-edilizia delle stesse, e se fortemente incongrue e contrastanti con le logiche tecnico-compositive individuate dal P.P., ricondurle al c. 14 art. 4.1 delle NTA - Allegato B.
