## **ALLEGATI DESCRITTIVI E RELAZIONALI** SCHEDE UNITA' EDILIZIE DI INTERVENTO **SCHEDE EDIFICIO ISOLATO 106**

isolato n. 106

# PIANO PARTICOLAREGGIATO DEL CENTRO DI ANTICA E PRIMA FORMAZIONE DI ALGHERO E FERT

## Comune di Alghero

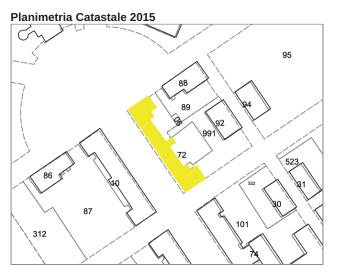
## Ortofoto 2008

Via Pola - Via Orsera	
Foglio	49
Mappale	72
DATI GENERALI	
superficie lotto (UEI)	mq 1433,82
superficie coperta	mq 637,38
superficie accessoria	mq 421,66
superficie scoperta	mq 374,65
numero piani	n° 3
altezza stimata	m 12,6
volume stimato	mc 8030,98
rapporto volume-superficie	mc/mq 5,602
EPOCA DI IMPIANTO	
fino al 1899	
dal 1899 al 1945	
dal 1945 al 1954	<b>✓</b>
dal 1954 ad oggi	
VALORI ARCHITETTONICI	
non vincolato	<b>7</b>
con caratteri architettonici e tipologici	
riconoscibili e/o unitari	
sottoposti a tutela ai sensi del D.Lgs. n.42/200 Parte II art. 12 c. 1 - ope legis	04
STATO DI CONSERVAZIONE (*)	
inalterato	
alterato reversibile	$\checkmark$
rudere	
vuoto urbano	
RILEVANZA PAESAGGISTICA (**)	
Qualificante	<b>✓</b>
Caratterizzante	
Dissonante	
STATO DI MANUTENZIONE	
buono	
sufficiente	
pessimo	<b>✓</b>
rudere	
DESTINAZIONE D'USO	
	PT PS
residenza	
commercio	<b>✓</b>
servizi pubblici	
servizi privati	
luoghi di ristoro	
attività produttive

Classificazione	e edificio:	E4
Categoria di in	itervento:	RC
Riferimenti tipo	ologici:	
Riferimenti aba	achi:	
Destinazione d	d'uso:	r-c-a-d-t
	A1.1-I1.2-Z1.1-Po1.1-F -B1.1-Pa1.1-G1.1-Te1.1-I

Ulteriori prescrizioni: Qualora non fosse possibile ricomporre nella tecnologia originaria il tetto, costituito presumibilmente da solaio autoportante tipo SAP, è consentita la sostituzione dello stesso con struttura lignea, fermo restando le altezze di gronda e di colmo nonché la tipologia a padiglione e con manto di copertura con tegole in cotto a coppo e canale. Qualsiasi modifica effettuata sull'UEI che ne altera lo stato esteriore (rimozione /sostituzione /ripristino /nuova realizzazione intonaco, rivestimento, zoccolo, portoni, sopraluce, finestre persiane, cornici porte e finestre, balconi, parapetti, gronde e tetti) deve essere eseguita contestualmente alla riqualificazione dell'intera unità edilizia d'intervento come meglio indicato nel campo prescrizioni e nel profilo regolatore dell'isolato. Tuttavia, il ripristino delle singole aperture può essere ammesso anche al di fuori della riqualificazione dell'intera UEI in quanto intervento comunque migliorativo. (cf. Allegato B - NTA art 3.4.4) - In merito alle pertinenze con volume verificare la legittimità urbanistico-edilizia delle stesse, e se fortemente incongrue e contrastanti con le logiche tecnico-compositive individuate dal P.P., ricondurle al c. 14 art. 4.1 delle NTA - Allegato B.
