Elaborato
allegato

**ALLEGATI DESCRITTIVI E RELAZIONALI
SCHEDE UNITA' EDILIZIE DI INTERVENTO
SCHEDE EDIFICIO ISOLATO 107**

Data
APRILE 2024

isolato n. 107

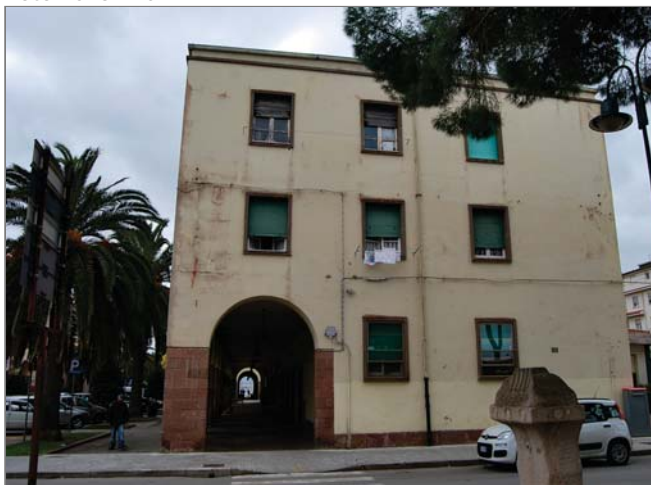
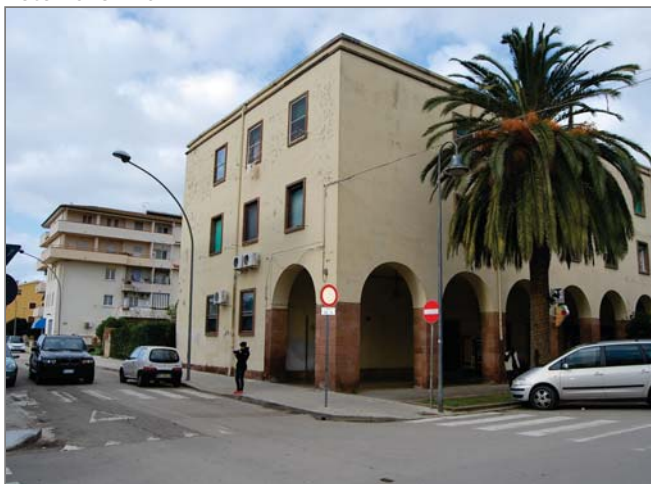
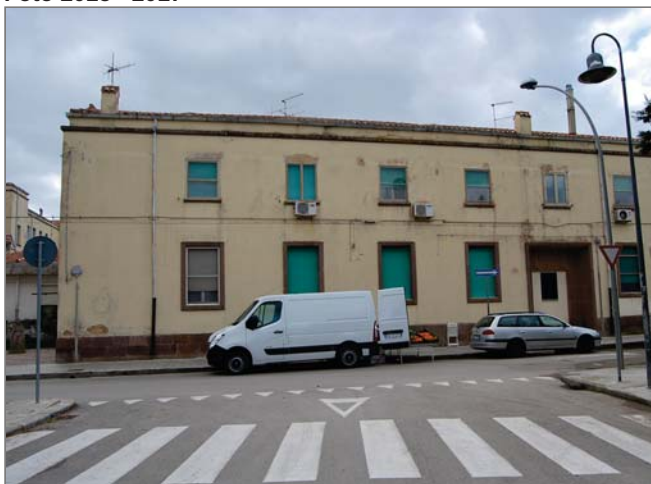
Via Pola - Via Orsera

superficie lotto (UEI) mq 1816,26
superficie coperta mq 717,93
superficie accessoria mq 457,59
superficie scoperta mq 640,73
numero piani n° 3
altezza stimata m 12,6
volume stimato mc 9045,98
rapporto volume-superficie mc/mq 4,981

non vincolato
con caratteri architettonici e tipologici riconoscibili e/o unitari
sottoposti a tutela ai sensi del D.Lgs. n.42/2004 Parte II art. 12 c. 1 - ope legis

inalterato
alterato reversibile
rudere
vuoto urbano

buono
sufficiente
pessimo
rudere

Edifici in linea con portici: citta' di fondazione

MATERIALI	STATO DI FATTO
copertura	
tegole in laterizio	<input checked="" type="checkbox"/>
manto in bitume	<input type="checkbox"/>
pannelli metallici, plastici, amianto	<input type="checkbox"/>
pavimentazione	<input type="checkbox"/>
senza copertura	<input type="checkbox"/>
facciata	
intonaco e tinteggiatura	<input checked="" type="checkbox"/>
intonaco a rinzaffo	<input type="checkbox"/>
pietra a facciavista	<input type="checkbox"/>
rivestimento	<input type="checkbox"/>
mattoni a facciavista	<input type="checkbox"/>
rivestimento	<input type="checkbox"/>
rivestimento in pannelli	<input type="checkbox"/>
infisso	
legno	<input checked="" type="checkbox"/>
ferro	<input checked="" type="checkbox"/>
PVC, alluminio	<input checked="" type="checkbox"/>
TIPOLOGIA COPERTURA	
STATO DI FATTO	
a falde	<input checked="" type="checkbox"/>
piana non praticabile	<input type="checkbox"/>
piana praticabile terrazza	<input type="checkbox"/>

lucernario	<input checked="" type="checkbox"/>
terrazze a tasca	<input type="checkbox"/>
abbaino	<input type="checkbox"/>

Ulteriori prescrizioni: Qualora non fosse possibile ricomporre nella tecnologia originaria il tetto, costituito presumibilmente da solaio autoportante tipo SAP, è consentita la sostituzione dello stesso con struttura lignea, fermo restando le altezze di gronda e di colmo nonché la tipologia a padiglione e con manto di copertura con tegole in cotto a coppo e canale. Qualsiasi modifica effettuata sull'UEI che ne altera lo stato esteriore (rimozione /sostituzione /ripristino /nuova realizzazione intonaco, rivestimento, zoccolo, portoni, soprauce, finestre persiane, cornici porte e finestre, balconi, parapetti, gronde e tetti) deve essere eseguita contestualmente alla riqualificazione dell'intera unità edilizia d'intervento come meglio indicato nel campo prescrizioni e nel profilo regolatore dell'isolato. Tuttavia, il ripristino delle singole aperture può essere ammesso anche al di fuori della riqualificazione dell'intera UEI in quanto intervento comunque migliorativo. (cf. Allegato B - NTA art 3.4.4) - In merito alle pertinenze con volume verificare la legittimità urbanistico-edilizia delle stesse, e se fortemente incongrue e contrastanti con le logiche tecnico-compositive individuate dal P.P., ricondurle al c. 14 art. 4.1 delle NTA - Allegato B.

Dovrà essere predisposto un progetto unitario volto alla riqualificazione dei retri facciata. Tale progetto di riordino, funzionale all'abbattimento delle barriere architettoniche, all'adeguamento alle moderne esigenze dell'abitare ed alla riqualificazione delle aree verdi private con inserimento di schermature alberate, potrà essere predisposto dai proprietari degli immobili, realizzato separatamente per singola U.E., e dovrà essere sottoposto a specifica approvazione paesaggistica a cura del Servizio per la Tutela del Paesaggio Sardegna settentrionale Nord Ovest.

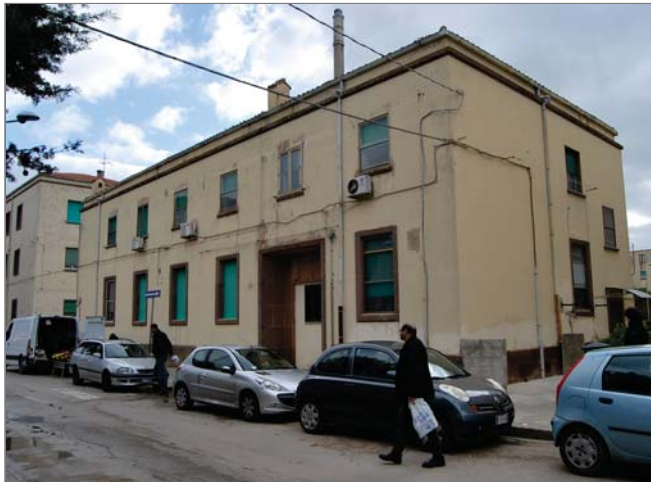
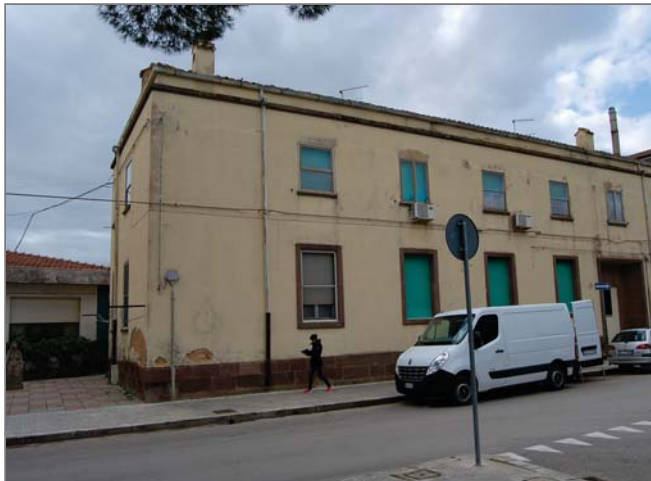
Via Orsera	
Foglio	49
Mappale	86

superficie lotto (UEI)	mq 615,38
superficie coperta	mq 273,88
superficie accessoria	mq 12,5
superficie scoperta	mq 329,07
numero piani	n° 2
altezza stimata	m 9,2
volume stimato	mc 2519,68
rapporto volume-superficie	mc/mq 4,094

fino al 1899	<input type="checkbox"/>
dal 1899 al 1945	<input type="checkbox"/>
dal 1945 al 1954	<input checked="" type="checkbox"/>
dal 1954 ad oggi	<input type="checkbox"/>

non vincolato	<input checked="" type="checkbox"/>
con caratteri architettonici e tipologici riconoscibili e/o unitari	<input type="checkbox"/>
sottoposti a tutela ai sensi del D.Lgs. n.42/2004 Parte II art. 12 c. 1 - ope legis	<input type="checkbox"/>

inalterato	<input type="checkbox"/>
alterato reversibile	<input checked="" type="checkbox"/>
rudere	<input type="checkbox"/>
vuoto urbano	<input type="checkbox"/>

Qualificante	<input checked="" type="checkbox"/>
Caratterizzante	<input type="checkbox"/>
Dissonante	<input type="checkbox"/>

buono	<input type="checkbox"/>
sufficiente	<input checked="" type="checkbox"/>
peissimo	<input type="checkbox"/>
rudere	<input type="checkbox"/>

Edifici specialistici non residenziali

MATERIALI	STATO DI FATTO
copertura	
tegole in laterizio	<input checked="" type="checkbox"/>
manto in bitume	<input type="checkbox"/>
pannelli metallici, plastici, amianto	<input type="checkbox"/>
pavimentazione	<input type="checkbox"/>
senza copertura	<input type="checkbox"/>
facciata	
intonaco e tinteggiatura	<input checked="" type="checkbox"/>
intonaco a rinzaffo	<input type="checkbox"/>
pietra a facciavista	<input type="checkbox"/>
rivestimento	<input type="checkbox"/>
mattoni a facciavista	<input type="checkbox"/>
rivestimento	<input type="checkbox"/>
rivestimento in pannelli	<input type="checkbox"/>
infisso	
legno	<input checked="" type="checkbox"/>
ferro	<input type="checkbox"/>
PVC, alluminio	<input checked="" type="checkbox"/>

TIPOLOGIA COPERTURA	STATO DI FATTO
a falde	<input checked="" type="checkbox"/>
piana non praticabile	<input type="checkbox"/>
piana praticabile terrazza	<input type="checkbox"/>
lucernario	<input type="checkbox"/>
terrazze a tasca	<input type="checkbox"/>
abbaino	<input type="checkbox"/>

Ulteriori prescrizioni: Sostituire la finestra con portone di uguale tipologia e materiale dell'UEI 10601. Qualsiasi modifica effettuata sull'UEI che ne altera lo stato esteriore (rimozione /sostituzione /ripristino /nuova realizzazione intonaco, rivestimento, zoccolo, portoni, sopra luce, finestre persiane, cornici porte e finestre, balconi, parapetti, gronde e tetti) deve essere eseguita contestualmente alla riqualificazione dell'intera unità edilizia d'intervento come meglio indicato nel campo prescrizioni e nel profilo regolatore dell'isolato. Tuttavia, il ripristino delle singole aperture può essere ammesso anche al di fuori della riqualificazione dell'intera UEI in quanto intervento comunque migliorativo. (cf. Allegato B - NTA art 3.5.2) - In merito alle pertinenze con volume verificare la legittimità urbanistico-edilizia delle stesse, e se fortemente incongrue e contrastanti con le logiche tecnico-compositive individuate dal P.P., ricondurle al c. 14 art. 4.1 delle NTA - Allegato B.
