**ALLEGATI DESCRITTIVI E RELAZIONALI
SCHEDE UNITA' EDILIZIE DI INTERVENTO
SCHEDE EDIFICIO ISOLATO 109**

isolato n. 109

PIANO PARTICOLAREGGIATO DEL CENTRO DI ANTICA E PRIMA FORMAZIONE DI ALGHERO E FERTILIA

UNITÀ EDILIZIA 109-02

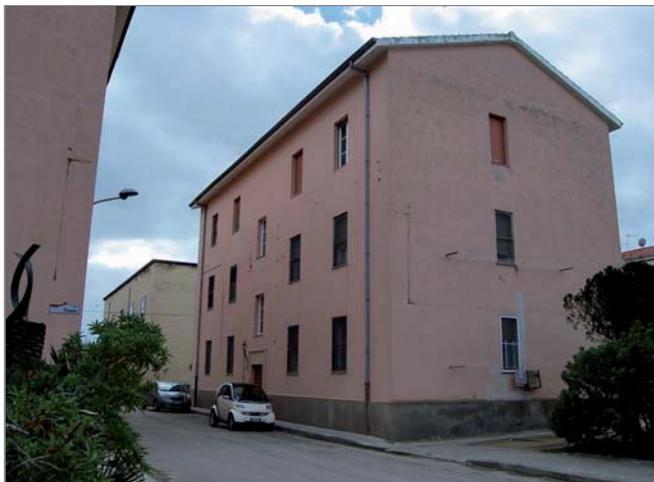
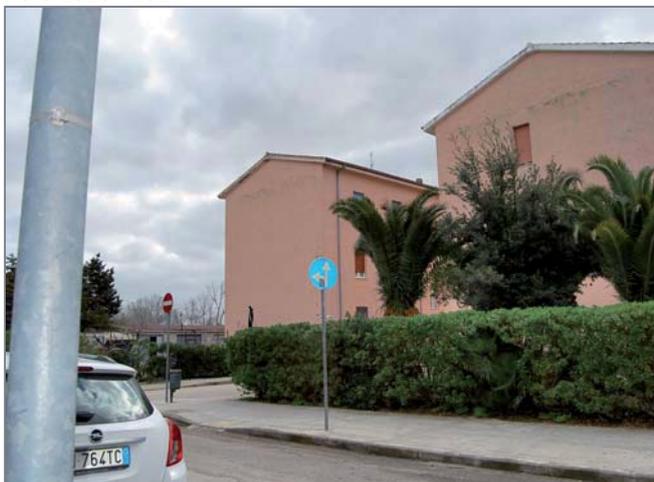
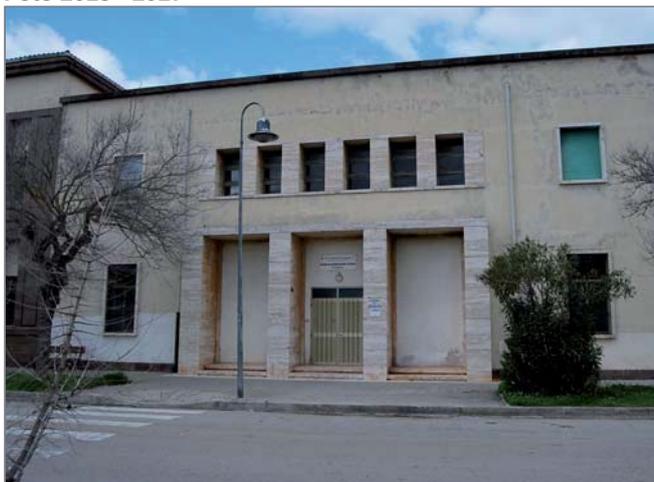
Via Cherso	
Foglio	49
Mappale	30

inalterato	<input checked="" type="checkbox"/>
alterato reversibile	<input type="checkbox"/>
rudere	<input type="checkbox"/>
vuoto urbano	<input type="checkbox"/>

buono	<input type="checkbox"/>
sufficiente	<input checked="" type="checkbox"/>
pessimo	<input type="checkbox"/>
rudere	<input type="checkbox"/>

Edifici in linea su direttrici di crescita

MATERIALI	STATO DI FATTO
copertura	
tegole in laterizio	<input checked="" type="checkbox"/>
manto in bitume	<input type="checkbox"/>
pannelli metallici, plastici, amianto	<input type="checkbox"/>
pavimentazione	<input type="checkbox"/>
senza copertura	<input type="checkbox"/>
facciata	
intonaco e tinteggiatura	<input checked="" type="checkbox"/>
intonaco a rinzaffo	<input type="checkbox"/>
pietra a facciavista	<input type="checkbox"/>
rivestimento	<input type="checkbox"/>
mattoni a facciavista	<input type="checkbox"/>
rivestimento	<input type="checkbox"/>
rivestimento in pannelli	<input type="checkbox"/>
infisso	
legno	<input checked="" type="checkbox"/>
ferro	<input type="checkbox"/>
PVC, alluminio	<input checked="" type="checkbox"/>
TIPOLOGIA COPERTURA	
STATO DI FATTO	
a falde	<input checked="" type="checkbox"/>
piana non praticabile	<input type="checkbox"/>
piana praticabile terrazza	<input type="checkbox"/>

Classificazione edificio:	E7
Categoria di intervento:	RqE2
Riferimenti tipologici:	
Riferimenti abachi:	
Destinazione d'uso:	r-c-a-d-t
Prescrizioni:	A1.1-I1.1-Z1.1-Po1.1-F1.1-Pe1.1-Pe2.3-Cp1.1-Cf1.1-M1.1-L1-B1.1-G1.1-Te1.1-Im2.3

Ulteriori prescrizioni: Qualsiasi modifica effettuata sull'UEI che ne altera lo stato esteriore (rimozione /sostituzione /ripristino /nuova realizzazione intonaco, rivestimento, zoccolo, portoni, sopra luce, finestre persiane, cornici porte e finestre, balconi, parapetti, gronde e tetti) deve essere eseguita contestualmente alla riqualificazione dell'intera unità edilizia d'intervento come meglio indicato nel campo prescrizioni e nel profilo regolatore dell'isolato. Tuttavia, il ripristino delle singole aperture può essere ammesso anche al di fuori della riqualificazione dell'intera UEI in quanto intervento comunque migliorativo. (cf. Allegato B - NTA art 3.5.2) - In merito alle pertinenze con volume verificare la legittimità urbanistico-edilizia delle stesse, e se fortemente incongrue e contrastanti con le logiche tecnico-compositive individuate dal P.P., ricondurle al c. 14 art. 4.1 delle NTA - Allegato B.

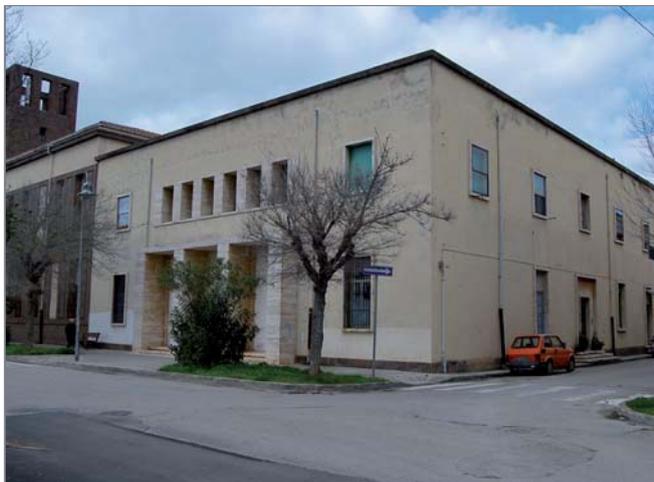
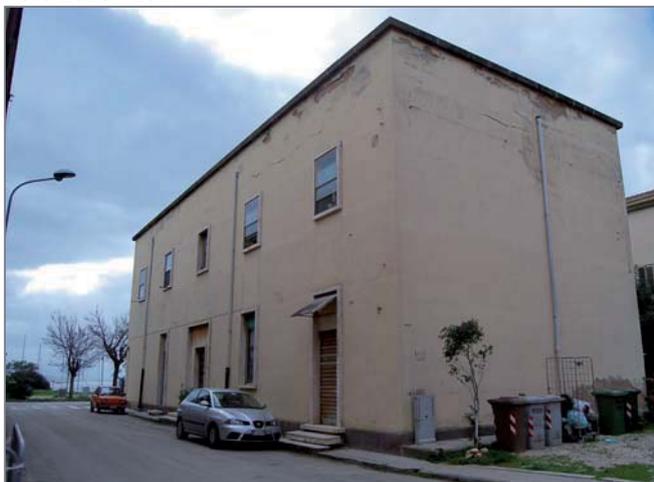
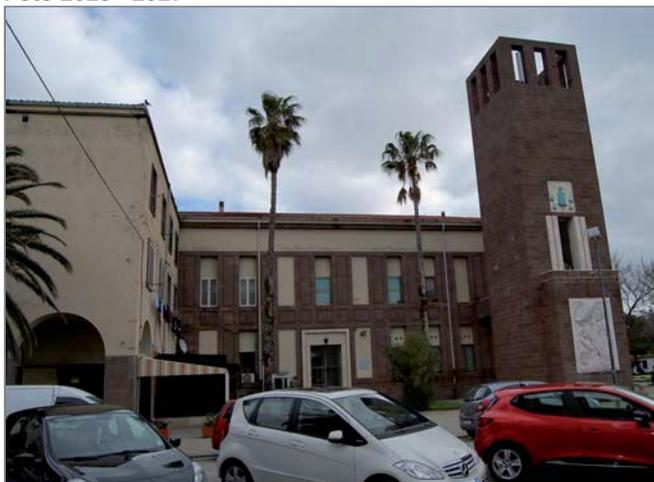
Edifici specialistici non residenziali

MATERIALI	STATO DI FATTO
copertura	
tegole in laterizio	<input checked="" type="checkbox"/>
manto in bitume	<input type="checkbox"/>
pannelli metallici, plastici, amianto	<input type="checkbox"/>
pavimentazione	<input type="checkbox"/>
senza copertura	<input type="checkbox"/>
facciata	
intonaco e tinteggiatura	<input checked="" type="checkbox"/>
intonaco a rinzaffo	<input type="checkbox"/>
pietra a facciavista	<input type="checkbox"/>
rivestimento	<input type="checkbox"/>
mattoni a facciavista	<input type="checkbox"/>
rivestimento	<input type="checkbox"/>
rivestimento in pannelli	<input type="checkbox"/>
infisso	
legno	<input checked="" type="checkbox"/>
ferro	<input type="checkbox"/>
PVC, alluminio	<input checked="" type="checkbox"/>

TIPOLOGIA COPERTURA	STATO DI FATTO
a falde	<input checked="" type="checkbox"/>
piana non praticabile	<input type="checkbox"/>
piana praticabile terrazza	<input type="checkbox"/>
lucernario	<input type="checkbox"/>
terrazze a tasca	<input type="checkbox"/>
abbaino	<input type="checkbox"/>

Classificazione edificio:	E1
Categoria di intervento:	R
Riferimenti tipologici:	
Riferimenti abachi:	3P
Destinazione d'uso:	r-c-a-d-t
Prescrizioni:	A1.1-I1.1-Z1.1-Po1.1-Po2.2-F1.1-Pe1.1-Pe2.3-Cp1.1Cf1.1-M1.1-L1-B1.1-G1.1-Te1.1

Ulteriori prescrizioni: L'UEI fa parte dell'area di intervento unitario denominato Ex Casa Comunale, Ex Palazzina delle Poste, Ex Palazzina di E.F.C. per la quale valgono oltre alle indicazioni relative a ciascuna delle categorie di intervento le ulteriori aggiunte e indicazioni delle NTA: (cf. Allegato B NTA art 3.10, e art 3.4.4, Allegato D - Zona B Fertilia, Tavola 5.2F, Tavola 6.109 e 6.108). - Qualsiasi modifica effettuata sull'UEI che ne altera lo stato esteriore (rimozione /sostituzione /ripristino /nuova realizzazione intonaco, rivestimento, zoccolo, portoni, sopraluce, finestre persiane, cornici porte e finestre, balconi, parapetti, gronde e tetti) deve essere eseguita contestualmente alla riqualificazione dell'intera unità edilizia d'intervento come meglio indicato nel campo prescrizioni e nel profilo regolatore dell'isolato. Tuttavia, il ripristino delle singole aperture può essere ammesso anche al di fuori della riqualificazione dell'intera UEI in quanto intervento comunque migliorativo. (cf. Allegato B - NTA art 3.4.4) - In merito alle pertinenze con volume verificare la legittimità urbanistico-edilizia delle stesse, e se fortemente incongrue e contrastanti con le logiche tecnico-compositive individuate dal P.P., ricondurle al c. 14 art. 4.1 delle NTA - Allegato B.

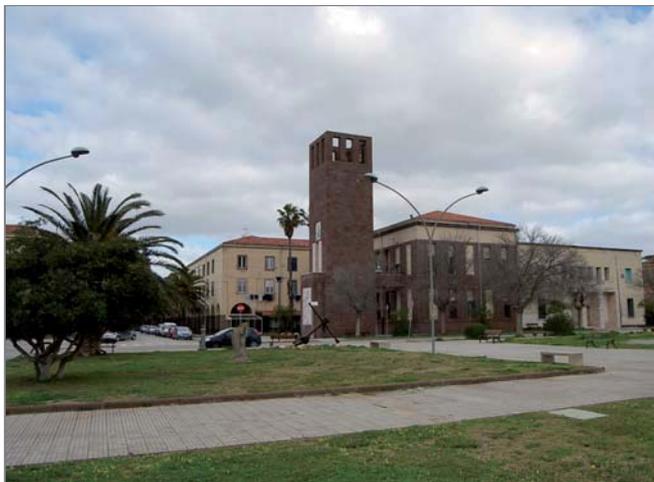
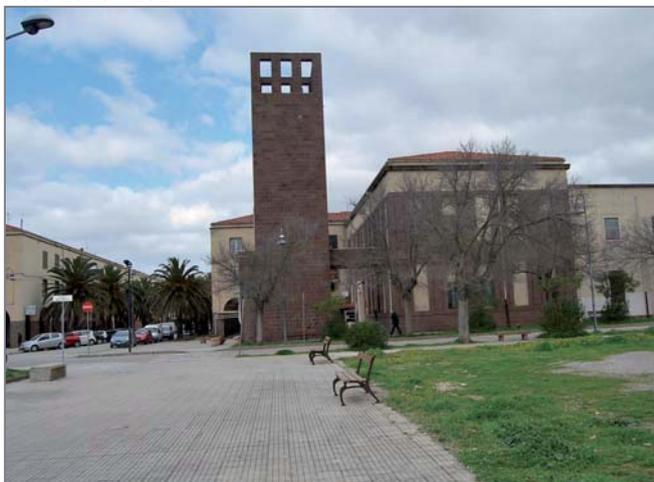
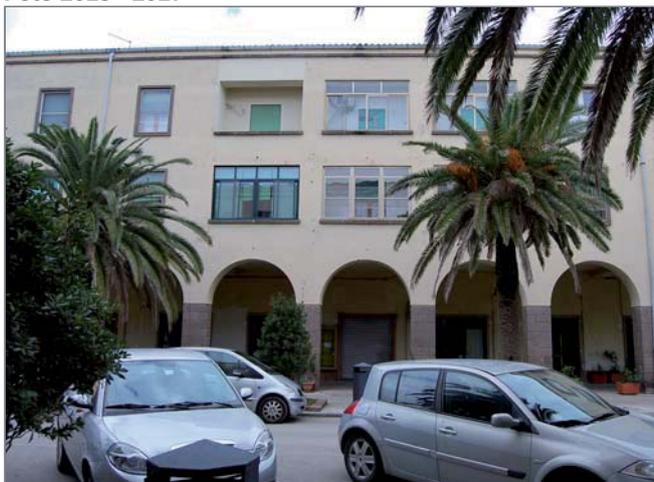
Via Pola - Lungomare Rovigno

inalterato	<input checked="" type="checkbox"/>
alterato reversibile	<input type="checkbox"/>
rudere	<input type="checkbox"/>
vuoto urbano	<input type="checkbox"/>

buono	<input checked="" type="checkbox"/>
sufficiente	<input type="checkbox"/>
pessimo	<input type="checkbox"/>
rudere	<input type="checkbox"/>

Edifici specialistici non residenziali

MATERIALI	STATO DI FATTO
copertura	
tegole in laterizio	<input checked="" type="checkbox"/>
manto in bitume	<input type="checkbox"/>
pannelli metallici, plastici, amianto	<input type="checkbox"/>
pavimentazione	<input type="checkbox"/>
senza copertura	<input type="checkbox"/>
facciata	
intonaco e tinteggiatura	<input checked="" type="checkbox"/>
intonaco a rinzaffo	<input type="checkbox"/>
pietra a facciavista	<input type="checkbox"/>
rivestimento	<input type="checkbox"/>
mattoni a facciavista	<input type="checkbox"/>
rivestimento	<input type="checkbox"/>
rivestimento in pannelli	<input type="checkbox"/>
infisso	
legno	<input type="checkbox"/>
ferro	<input checked="" type="checkbox"/>
PVC, alluminio	<input checked="" type="checkbox"/>

TIPOLOGIA COPERTURA	STATO DI FATTO
a falde	<input checked="" type="checkbox"/>
piana non praticabile	<input type="checkbox"/>
piana praticabile terrazza	<input type="checkbox"/>
lucernario	<input type="checkbox"/>
terrazze a tasca	<input type="checkbox"/>
abbaino	<input type="checkbox"/>

Classificazione edificio:	E1
Categoria di intervento:	R
Riferimenti tipologici:	
Riferimenti abachi:	7D-8Z
Destinazione d'uso:	r-c-a-d-t
Prescrizioni:	A1.1-I1.1-Z1.1-Po1.1-F2.2-Pe1.1-Pe2.2-Pe2.3-Cp1.1-Cf1.1-M1.1-L1-B1.1-G1.1-Te1.1-Im2.3

Ulteriori prescrizioni: L'UEI fa parte dell'area di intervento unitario denominato Ex Casa Comunale, Ex Palazzina delle Poste, Ex Palazzina di E.F.C. per la quale valgono oltre alle indicazioni relative a ciascuna delle categorie di intervento le ulteriori aggiunte e indicazioni delle NTA: (cf. Allegato B NTA art 3.10, e art 3.4.4, Allegato D - Zona B Fertilia, Tavola 5.2F, Tavola 6.109 e 6.108). - Qualsiasi modifica effettuata sull'UEI che ne altera lo stato esteriore (rimozione /sostituzione /ripristino /nuova realizzazione intonaco, rivestimento, zoccolo, portoni, sopraluce, finestre persiane, cornici porte e finestre, balconi, parapetti, gronde e tetti) deve essere eseguita contestualmente alla riqualificazione dell'intera unità edilizia d'intervento come meglio indicato nel campo prescrizioni e nel profilo regolatore dell'isolato. Tuttavia, il ripristino delle singole aperture può essere ammesso anche al di fuori della riqualificazione dell'intera UEI in quanto intervento comunque migliorativo. (cf. Allegato B - NTA art 3.4.4) - In merito alle pertinenze con volume verificare la legittimità urbanistico-edilizia delle stesse, e se fortemente incongrue e contrastanti con le logiche tecnico-compositive individuate dal P.P., ricondurle al c. 14 art. 4.1 delle NTA - Allegato B.

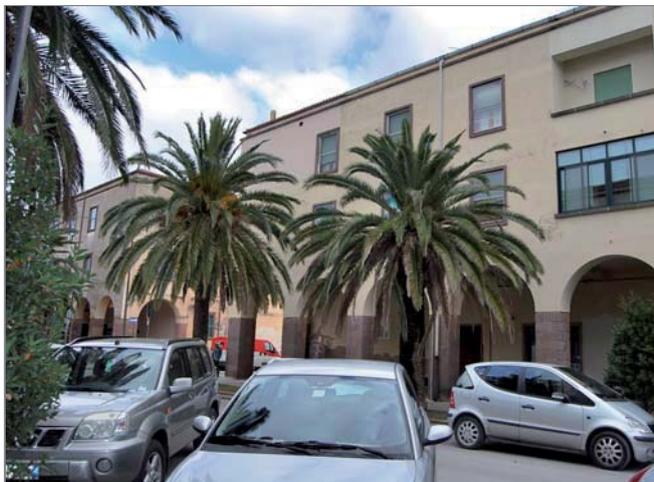
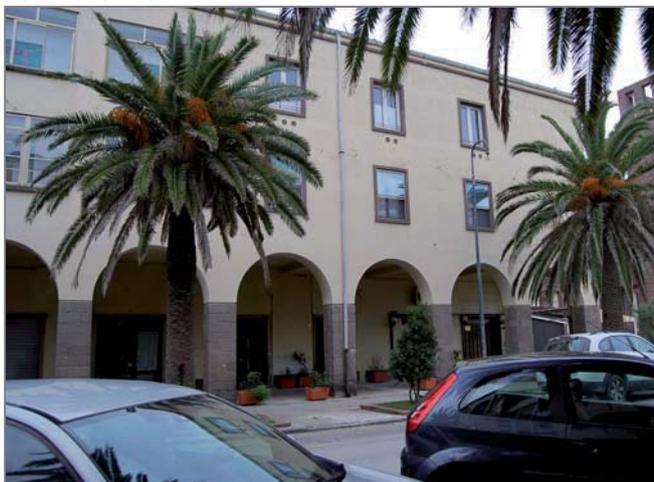
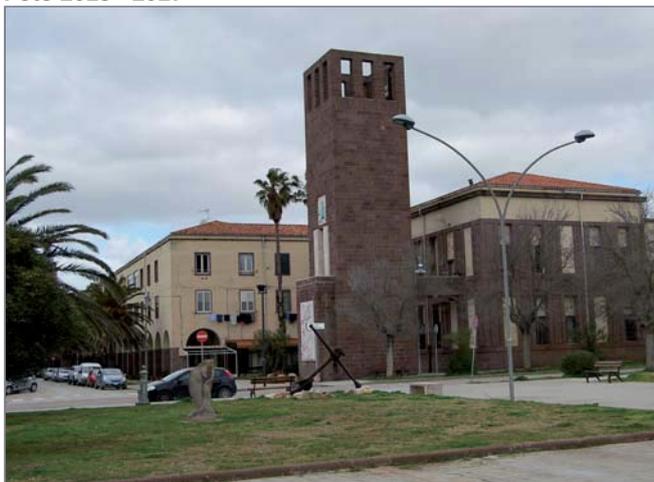
Via Pola - Via Fiume

inalterato	<input type="checkbox"/>
alterato reversibile	<input checked="" type="checkbox"/>
rudere	<input type="checkbox"/>
vuoto urbano	<input type="checkbox"/>

buono	<input type="checkbox"/>
sufficiente	<input checked="" type="checkbox"/>
pessimo	<input type="checkbox"/>
rudere	<input type="checkbox"/>

Edifici in linea con portici: citta' di fondazione

MATERIALI	STATO DI FATTO
copertura	
tegole in laterizio	<input checked="" type="checkbox"/>
manto in bitume	<input type="checkbox"/>
pannelli metallici, plastici, amianto	<input type="checkbox"/>
pavimentazione	<input type="checkbox"/>
senza copertura	<input type="checkbox"/>
facciata	
intonaco e tinteggiatura	<input checked="" type="checkbox"/>
intonaco a rinzaffo	<input type="checkbox"/>
pietra a facciavista	<input type="checkbox"/>
rivestimento	<input type="checkbox"/>
mattoni a facciavista	<input type="checkbox"/>
rivestimento	<input type="checkbox"/>
rivestimento in pannelli	<input type="checkbox"/>
infisso	
legno	<input checked="" type="checkbox"/>
ferro	<input checked="" type="checkbox"/>
PVC, alluminio	<input checked="" type="checkbox"/>
TIPOLOGIA COPERTURA	
STATO DI FATTO	
a falde	<input checked="" type="checkbox"/>
piana non praticabile	<input type="checkbox"/>
piana praticabile terrazza	<input type="checkbox"/>

Si rileva la presenza nella facciata principale di superfetazione come meglio evidenziata nel profilo regolatore. Considerata la possibilità di realizzazione di maggior volumetria in retrofacciata (art. 4.1, comma 17 NTA), la suddetta superfetazione dovrà essere rimossa prima della realizzazione di qualsiasi incremento volumetrico e/o intervento eccedente la manutenzione ordinaria (determinazione RAS - Servizio Tutela del Paesaggio n. 1809 del 18/12/2023).

Classificazione edificio:	E4
Categoria di intervento:	RC
Riferimenti tipologici:	
Riferimenti abachi:	8Z
Destinazione d'uso:	r-c-a-d-t
Prescrizioni:	A1.1-I1.1-R1.1-Z1.1-Po1.1-S1.1-F1.1-Pe1.1-Pe2.2-Pe2.3-Cp1.1-Cf1.1-M1.1-L1.1-B1.1-Pa1.1-G1.1-Te1.1

Ulteriori prescrizioni: Qualora non fosse possibile ricomporre nella tecnologia originaria il tetto, costituito presumibilmente da solaio autoportante tipo SAP, è consentita la sostituzione dello stesso con struttura lignea, fermo restando le altezze di gronda e di colmo nonché la tipologia a padiglione e con manto di copertura con tegole in cotto a coppo e canale. Qualsiasi modifica effettuata sull'UEI che ne altera lo stato esteriore (rimozione /sostituzione /ripristino /nuova realizzazione intonaco, rivestimento, zoccolo, portoni, soprauce, finestre persiane, cornici porte e finestre, balconi, parapetti, gronde e tetti) deve essere eseguita contestualmente alla riqualificazione dell'intera unità edilizia d'intervento come meglio indicato nel campo prescrizioni e nel profilo regolatore dell'isolato. Tuttavia, il ripristino delle singole aperture può essere ammesso anche al di fuori della riqualificazione dell'intera UEI in quanto intervento comunque migliorativo. (cf. Allegato B - NTA art 3.4.4, Allegato D - Zona B Fertilia) - In merito alle pertinenze con volume verificare la legittimità urbanistico-edilizia delle stesse, e se fortemente incongrue e contrastanti con le logiche tecnico-compositive individuate dal P.P., ricondurle al c. 14 art. 4.1 delle NTA - Allegato B.

Dovrà essere predisposto un progetto unitario volto alla riqualificazione dei retri facciata. Tale progetto di riordino, funzionale all'abbattimento delle barriere architettoniche, all'adeguamento alle moderne esigenze dell'abitare ed alla riqualificazione delle aree verdi private con inserimento di schermature alberate, potrà essere predisposto dai proprietari degli immobili, realizzato separatamente per singola U.E., e dovrà essere sottoposto a specifica approvazione paesaggistica a cura del Servizio per la Tutela del Paesaggio Sardegna settentrionale Nord Ovest.

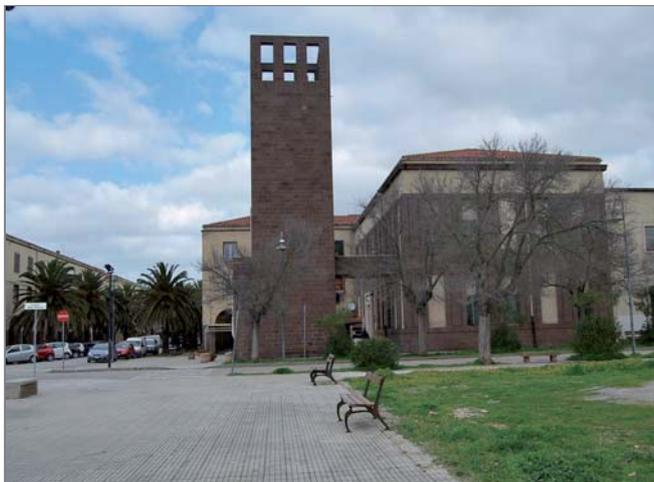
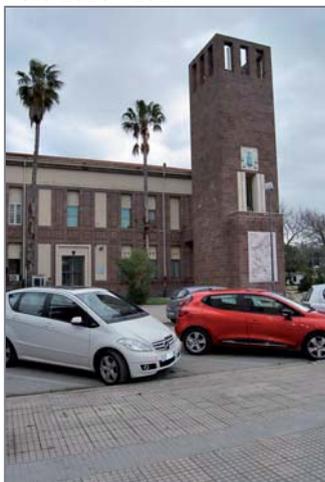
UNITÀ EDILIZIA 109-05

Complessi monumentali

MATERIALI	STATO DI FATTO
copertura	
tegole in laterizio	<input type="checkbox"/>
manto in bitume	<input type="checkbox"/>
pannelli metallici, plastici, amianto	<input type="checkbox"/>
pavimentazione	<input checked="" type="checkbox"/>
senza copertura	<input type="checkbox"/>
facciata	
intonaco e tinteggiatura	<input type="checkbox"/>
intonaco a rinzaffo	<input type="checkbox"/>
pietra a facciavista	<input type="checkbox"/>
rivestimento	<input type="checkbox"/>
mattoni a facciavista	<input type="checkbox"/>
rivestimento	<input type="checkbox"/>
rivestimento in pannelli	<input type="checkbox"/>
infisso	
legno	<input type="checkbox"/>
ferro	<input type="checkbox"/>
PVC, alluminio	<input type="checkbox"/>
TIPOLOGIA COPERTURA	
STATO DI FATTO	
a falde	<input type="checkbox"/>
piana non praticabile	<input type="checkbox"/>
piana praticabile terrazza	<input checked="" type="checkbox"/>
lucernario	<input type="checkbox"/>

Classificazione edificio:	E1
Categoria di intervento:	R
Riferimenti tipologici:	
Riferimenti abachi:	
Destinazione d'uso:	p
Prescrizioni: A1.1-R1.1-Z1.1-Po1.1-F1.1-Cp1.1-Cf1.1-Te1.1

Ulteriori prescrizioni: Qualsiasi modifica effettuata sull'UEI che ne altera lo stato esteriore (rimozione /sostituzione /ripristino /nuova realizzazione intonaco, rivestimento, zoccolo, portoni, sopra-luce, finestre persiane, cornici porte e finestre, balconi, parapetti, gronde e tetti) deve essere eseguita contestualmente alla riqualificazione dell'intera unità edilizia d'intervento come meglio indicato nel campo prescrizioni e nel profilo regolatore dell'isolato. Tuttavia, il ripristino delle singole aperture può essere ammesso anche al di fuori della riqualificazione dell'intera UEI in quanto intervento comunque migliorativo. (cf. Allegato B - NTA art 3.4.4) - In merito alle pertinenze con volume verificare la legittimità urbanistico-edilizia delle stesse, e se fortemente incongrue e contrastanti con le logiche tecnico-compositive individuate dal P.P., ricondurle al c. 14 art. 4.1 delle NTA - Allegato B.
