**ALLEGATI DESCRITTIVI E RELAZIONALI
SCHEDE UNITA' EDILIZIE DI INTERVENTO
SCHEDE EDIFICIO ISOLATO 110**

Via Fiume, Via Pola, Lungomare Rovigno, Via Trieste

isolato n. 110

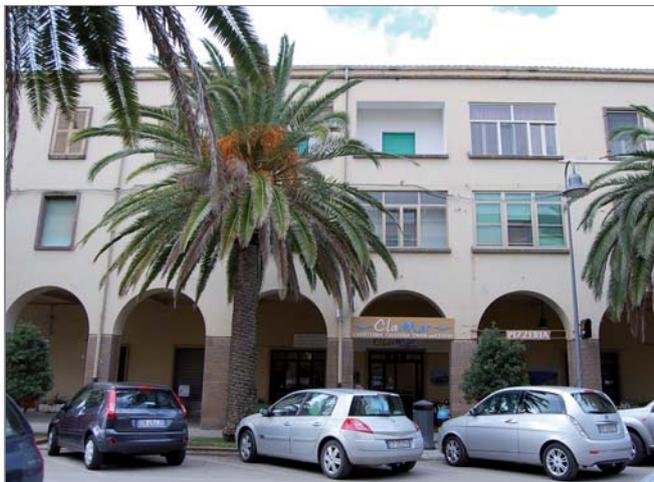
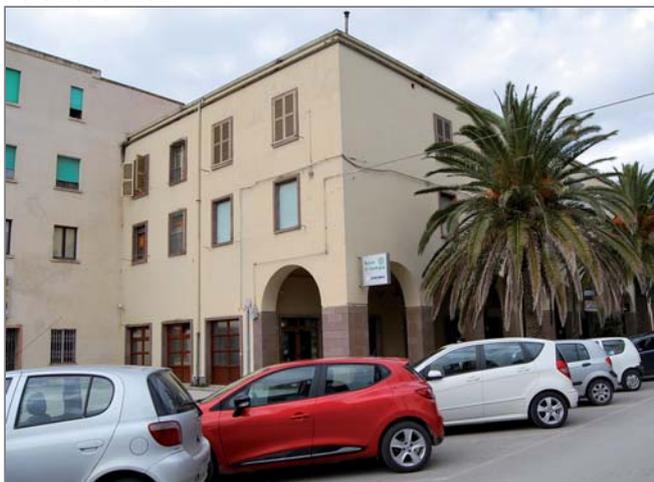
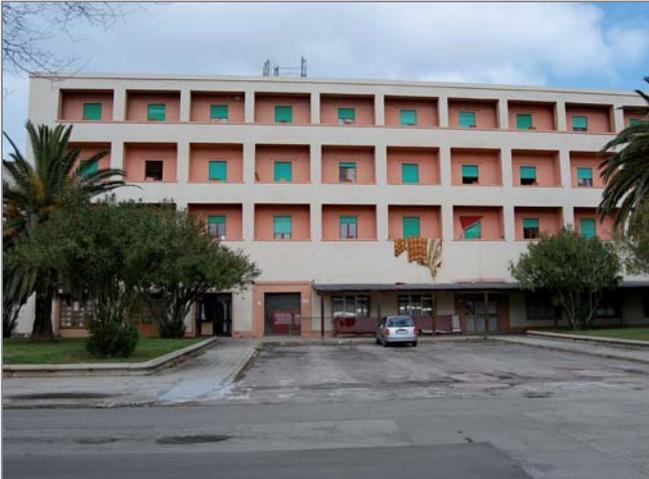
Via Pola - Via Fiume	
Foglio	49
Mappale	73

inalterato	<input type="checkbox"/>
alterato reversibile	<input checked="" type="checkbox"/>
rudere	<input type="checkbox"/>
vuoto urbano	<input type="checkbox"/>

buono	<input type="checkbox"/>
sufficiente	<input type="checkbox"/>
pessimo	<input checked="" type="checkbox"/>
rudere	<input type="checkbox"/>

MATERIALI	STATO DI FATTO
copertura	
tegole in laterizio	<input checked="" type="checkbox"/>
manto in bitume	<input type="checkbox"/>
pannelli metallici, plastici, amianto	<input type="checkbox"/>
pavimentazione	<input checked="" type="checkbox"/>
senza copertura	<input type="checkbox"/>
facciata	
intonaco e tinteggiatura	<input checked="" type="checkbox"/>
intonaco a rinzaffo	<input type="checkbox"/>
pietra a facciavista	<input type="checkbox"/>
rivestimento	<input type="checkbox"/>
mattoni a facciavista	<input type="checkbox"/>
rivestimento	<input type="checkbox"/>
rivestimento in pannelli	<input type="checkbox"/>
infisso	
legno	<input checked="" type="checkbox"/>
ferro	<input checked="" type="checkbox"/>
PVC, alluminio	<input checked="" type="checkbox"/>
TIPOLOGIA COPERTURA	
a falde	<input checked="" type="checkbox"/>
piana non praticabile	<input type="checkbox"/>
piana praticabile terrazza	<input type="checkbox"/>

Ulteriori prescrizioni: Qualora non fosse possibile ricomporre nella tecnologia originaria il tetto, costituito presumibilmente da solaio autoportante tipo SAP, è consentita la sostituzione dello stesso con struttura lignea, fermo restando le altezze di gronda e di colmo nonché la tipologia a padiglione e con manto di copertura con tegole in cotto a coppo e canale. Qualsiasi modifica effettuata sull'UEI che ne altera lo stato esteriore (rimozione /sostituzione /ripristino /nuova realizzazione intonaco, rivestimento, zoccolo, portoni, soprauce, finestre persiane, cornici porte e finestre, balconi, parapetti, gronde e tetti) deve essere eseguita contestualmente alla riqualificazione dell'intera unità edilizia d'intervento come meglio indicato nel campo prescrizioni e nel profilo regolatore dell'isolato. Tuttavia, il ripristino delle singole aperture può essere ammesso anche al di fuori della riqualificazione dell'intera UEI in quanto intervento comunque migliorativo. (cf. Allegato B - NTA art 3.4.4, Allegato D - Zona B Fertilia) - In merito alle pertinenze con volume verificare la legittimità urbanistico-edilizia delle stesse, e se fortemente incongrue e contrastanti con le logiche tecnico-compositive individuate dal P.P., ricondurle al c. 14 art. 4.1 delle NTA - Allegato B.

Dovrà essere predisposto un progetto unitario volto alla riqualificazione dei retri facciata. Tale progetto di riordino, funzionale all'abbattimento delle barriere architettoniche, all'adeguamento alle moderne esigenze dell'abitare ed alla riqualificazione delle aree verdi private con inserimento di schermature alberate, potrà essere predisposto dai proprietari degli immobili, realizzato separatamente per singola U.E., e dovrà essere sottoposto a specifica approvazione paesaggistica a cura del Servizio per la Tutela del Paesaggio Sardegna settentrionale Nord Ovest.

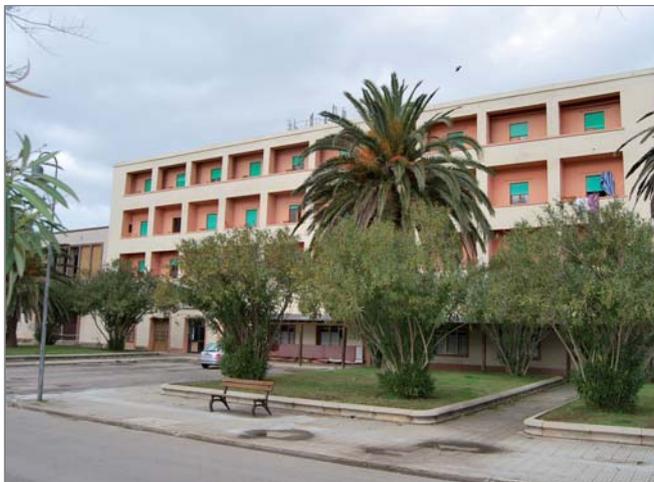
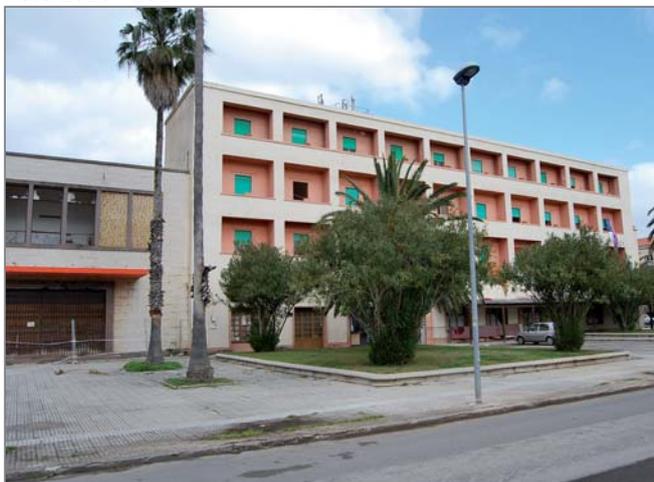
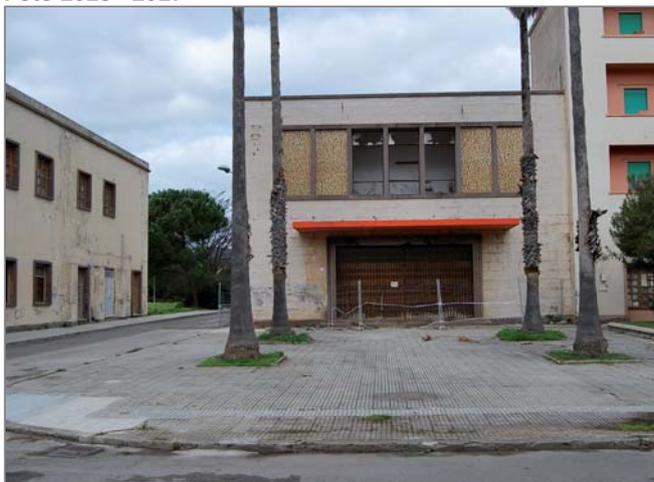
Lungomare Rovigno	
Foglio	49
Mappale	73

inalterato	<input type="checkbox"/>
alterato reversibile	<input checked="" type="checkbox"/>
rudere	<input type="checkbox"/>
vuoto urbano	<input type="checkbox"/>

buono	<input type="checkbox"/>
sufficiente	<input checked="" type="checkbox"/>
pessimo	<input type="checkbox"/>
rudere	<input type="checkbox"/>

MATERIALI	STATO DI FATTO
copertura	
tegole in laterizio	<input type="checkbox"/>
manto in bitume	<input checked="" type="checkbox"/>
pannelli metallici, plastici, amianto	<input type="checkbox"/>
pavimentazione	<input type="checkbox"/>
senza copertura	<input type="checkbox"/>
facciata	
intonaco e tinteggiatura	<input checked="" type="checkbox"/>
intonaco a rinzaffo	<input type="checkbox"/>
pietra a facciavista	<input type="checkbox"/>
rivestimento	<input type="checkbox"/>
mattoni a facciavista	<input type="checkbox"/>
rivestimento	<input type="checkbox"/>
rivestimento in pannelli	<input type="checkbox"/>
infisso	
legno	<input checked="" type="checkbox"/>
ferro	<input checked="" type="checkbox"/>
PVC, alluminio	<input checked="" type="checkbox"/>

TIPOLOGIA COPERTURA	STATO DI FATTO
a falde	<input type="checkbox"/>
piana non praticabile	<input checked="" type="checkbox"/>
piana praticabile terrazza	<input type="checkbox"/>
lucernario	<input type="checkbox"/>
terrazze a tasca	<input type="checkbox"/>
abbaino	<input type="checkbox"/>

Si rileva la presenza nella facciata principale di superfetazione come meglio evidenziata nel profilo regolatore. Considerata la possibilità di realizzazione di maggior volumetria in retrofacciata (art. 4.1, comma 17 NTA), la suddetta superfetazione dovrà essere rimossa prima della realizzazione di qualsiasi incremento volumetrico e/o intervento eccedente la manutenzione ordinaria (determinazione RAS – Servizio Tutela del Paesaggio n. 1809 del 18/12/2023).

Ulteriori prescrizioni: l'UEI fa parte dell'area di intervento unitario denominata Hotel Bellavista per la quale valgono oltre alle indicazioni relative alla categoria di intervento le ulteriori aggiunte e indicazioni delle NTA: (cf. Allegato B NTA art 3.4.4, NTA art 3.10, Tavola 5.2F, Tavola 6.110). - Qualsiasi modifica effettuata sull'UEI che ne altera lo stato esteriore (rimozione /sostituzione /ripristino /nuova realizzazione intonaco, rivestimento, zoccolo, portoni, sopra-luce, finestre persiane, cornici porte e finestre, balconi, parapetti, gronde e tetti) deve essere eseguita contestualmente alla riqualificazione dell'intera unità edilizia d'intervento come meglio indicato nel campo prescrizioni e nel profilo regolatore dell'isolato. Tuttavia, il ripristino delle singole aperture può essere ammesso anche al di fuori della riqualificazione dell'intera UEI in quanto intervento comunque migliorativo. - In merito alle pertinenze con volume verificare la legittimità urbanistico-edilizia delle stesse, e se fortemente incongrue e contrastanti con le logiche tecnico-compositive individuate dal P.P., ricondurle al c. 14 art. 4.1 delle NTA - Allegato B.

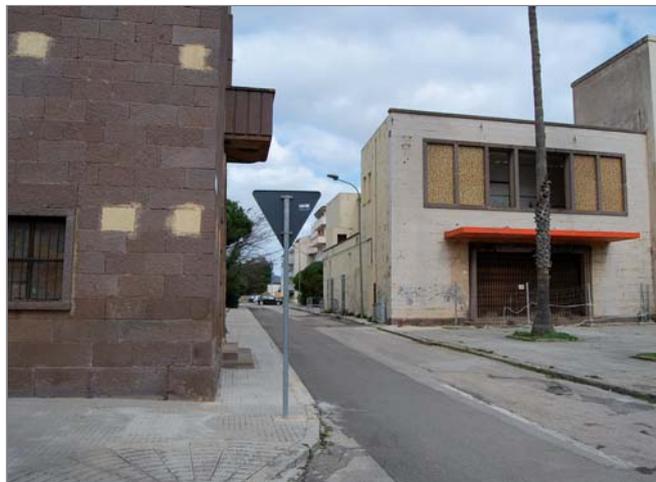
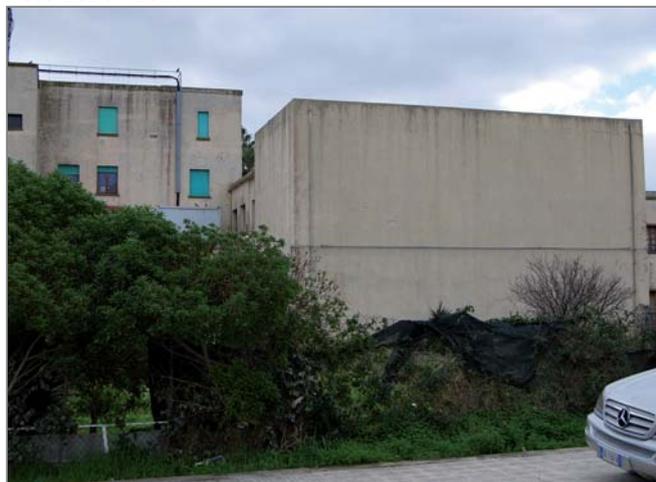
Lungomare Rovigno - Via Trieste

MATERIALI	STATO DI FATTO
copertura	
tegole in laterizio	<input type="checkbox"/>
manto in bitume	<input checked="" type="checkbox"/>
pannelli metallici, plastici, amianto	<input type="checkbox"/>
pavimentazione	<input checked="" type="checkbox"/>
senza copertura	<input type="checkbox"/>
facciata	
intonaco e tinteggiatura	<input checked="" type="checkbox"/>
intonaco a rinzaffo	<input type="checkbox"/>
pietra a facciavista	<input type="checkbox"/>
rivestimento	<input type="checkbox"/>
mattoni a facciavista	<input type="checkbox"/>
rivestimento	<input type="checkbox"/>
rivestimento in pannelli	<input type="checkbox"/>
infisso	
legno	<input type="checkbox"/>
ferro	<input checked="" type="checkbox"/>
PVC, alluminio	<input checked="" type="checkbox"/>

TIPOLOGIA COPERTURA	STATO DI FATTO
a falde	<input type="checkbox"/>
piana non praticabile	<input checked="" type="checkbox"/>
piana praticabile terrazza	<input type="checkbox"/>
lucernario	<input type="checkbox"/>
terrazze a tasca	<input type="checkbox"/>
abbaino	<input type="checkbox"/>

Ulteriori prescrizioni: L'UEI fa parte dell'area di intervento unitario denominato Area ex Cinema-Teatro ed ex-Casa del Fascio e Torre Littoria per la quale valgono oltre alle indicazioni relative a ciascuna delle categorie di intervento le ulteriori aggiunte e indicazioni delle NTA: (cf. Allegato B - NTA art art 3.10, NTA 3.4.4, Tavola 5.2F, Tavola 6.110). - Qualsiasi modifica effettuata sull'UEI che ne altera lo stato esteriore (rimozione /sostituzione /ripristino /nuova realizzazione intonaco, rivestimento, zoccolo, portoni, sopra luce, finestre persiane, cornici porte e finestre, balconi, parapetti, gronde e tetti) deve essere eseguita contestualmente alla riqualificazione dell'intera unità edilizia d'intervento come meglio indicato nel campo prescrizioni e nel profilo regolatore dell'isolato. Tuttavia, il ripristino delle singole aperture può essere ammesso anche al di fuori della riqualificazione dell'intera UEI in quanto intervento comunque migliorativo. - In merito alle pertinenze con volume verificare la legittimità urbanistico-edilizia delle stesse, e se fortemente incongrue e contrastanti con le logiche tecnico-compositive individuate dal P.P., ricondurle al c. 14 art. 4.1 delle NTA - Allegato B.
